Kto odpowie za Smoleńsk

Raport 2015

ZESPÓŁ PARLAMENTARNY

ds. Badania Przyczyn Katastrofy
TU-154 M z 10 kwietnia 2010 roku

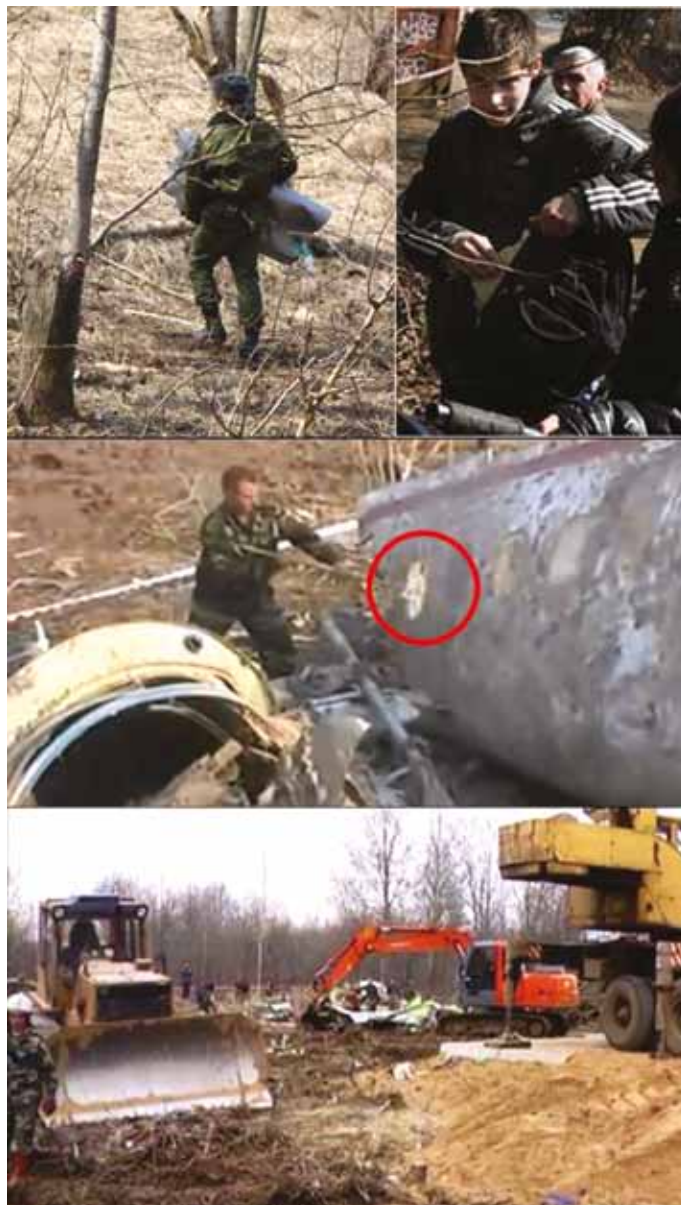
Rysunek 12. Przykłady zdjęć z miejsca katastrofy z pierwszych trzech dni, 10-13 kwietnia. (Załącznik VI).

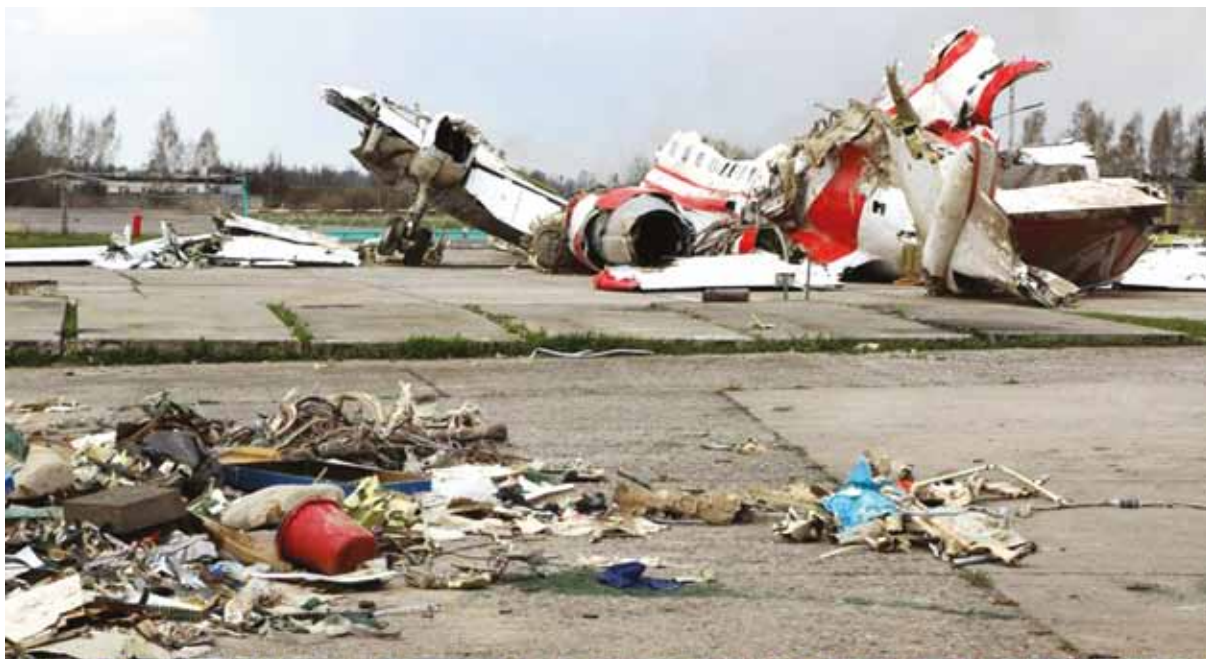
przetransportowane na betonową powierzchnię lotniska i pozostawione tam na wiele miesięcy bez zabezpieczenia od słońca i gapiów (Rysunek13). Kilka ton małych części zebrano jak śmieci i złożono na stosie w pobliskiej stodole, bez należytej ochrony. Po wielu wnioskach strony polskiej większe części wraku zostały w końcu ogrodzone i przykryte brezentem. Później wokół wraku samolotu zbudowano konstrukcję z dykty⁴. Aby upamiętnić drugą rocznicę katastrofy smoleńskiej, Rosja rozpowszechniła zdjęcia kadłuba świeżo umytego z nową warstwą farby i wstawionymi oknami. Nie podjęto jednak żadnych prób rekonstrukcji samolotu, co jest działaniem oczywistym w wypadku takiej katastrofy.

Rysunek 13. Duże części samolotu na betonowej powierzchni po transporcie z miejsca katastrofy.

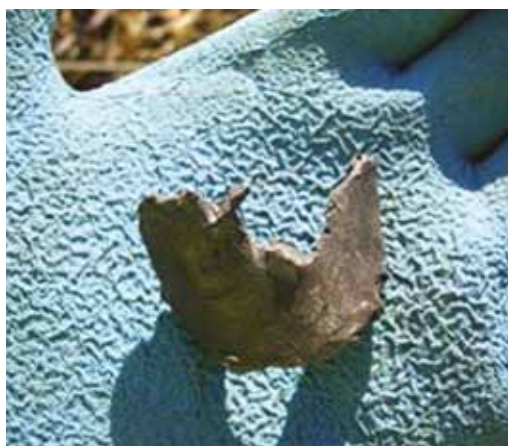
Sześć miesięcy po katastrofie zezwolono zespołowi polskich archeologów na zbadanie miejsca wypadku. Polscy eksperci znaleźli dziesiątki tysięcy małych fragmentów na powierzchni, a przy użyciu detektora metali o zakresie do 20 cm zidentyfikowali kolejnych dwadzieścia tysięcy metalowych części pod powierzchnią ziemi na głębokości do 20 cm. Za pomocą kilku odwiertów do głębokości 60 cm potwierdzili, że każdemu niewielkiemu fragmentowi metalu towarzyszyło kolejnych sześć niemetalowych części. Oszacowali ogólną liczbę szczątków samolotu na około 60 tys. Niektóre metalowe części były opalone lub zwęglone przez działanie wysokiej temperatury (patrz Rysunek 18).

Rysunek 18. Przykład spalonego fragmentu metalu znalezionego 100 metrów przed uderzeniem samolotu w ziemię. (Załącznik XI).
