東北地方太平洋沖地震による茨城県稲敷市西代地区および千葉県香取市佐原地区における液状化現象の発生と被害状況

小山 拓志 (明治大学・院)・青山 雅史 (財団法人日本地図センター連携研究員)

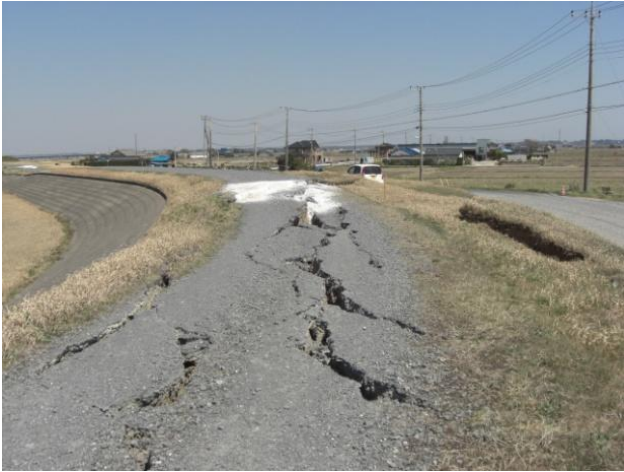
稲敷市を横断するように流れる新利根川の河口付近では(図2), 両岸の堤防に亀裂と沈下(20~40 cm), および噴砂が確認された。

写真1 本新土手（右岸）の亀裂と小崖
亀裂は稲敷大橋付近まで断続的に続く。

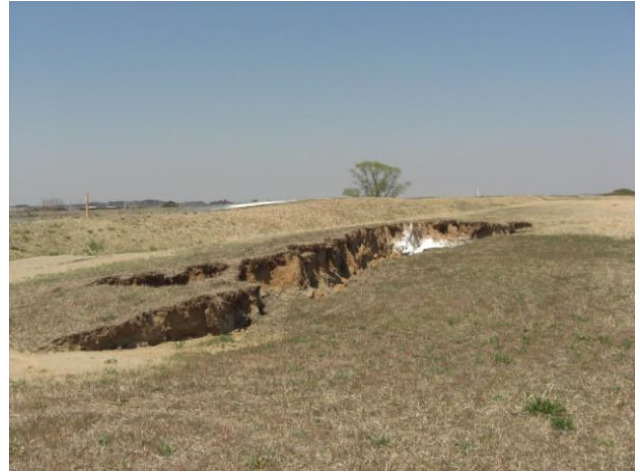
写真2 本新土手（右岸）の亀裂と小崖

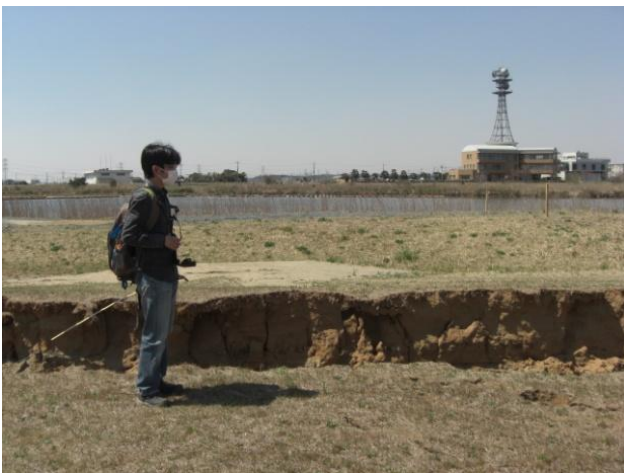
写真3 本新土手（右岸）の亀裂と小崖
小崖の比高は20~40cm程度。

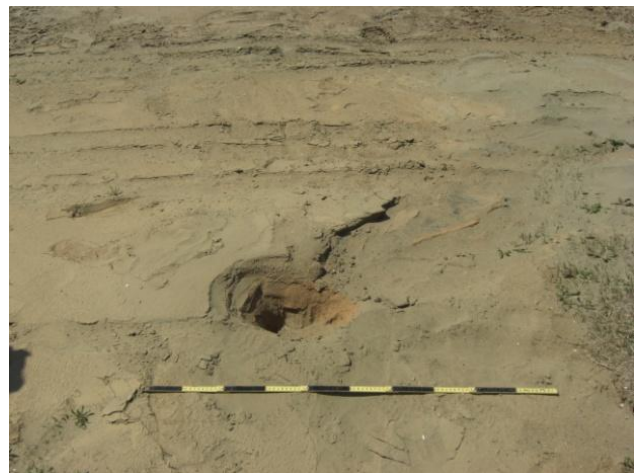
写真4 本新土手（右岸）における液状化現象による噴砂

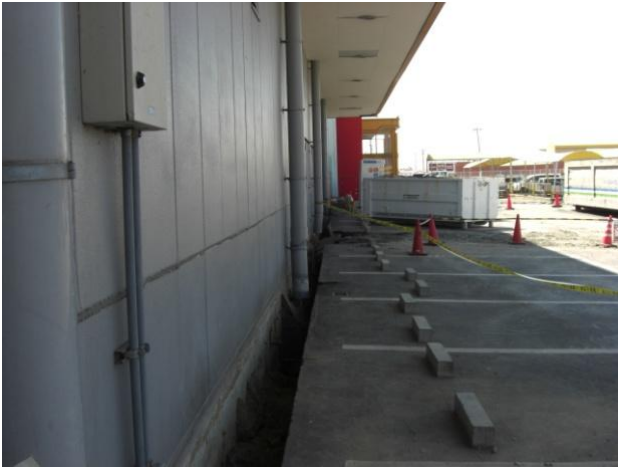
写真 5 西代地区大型商業施設における建造物の沈下

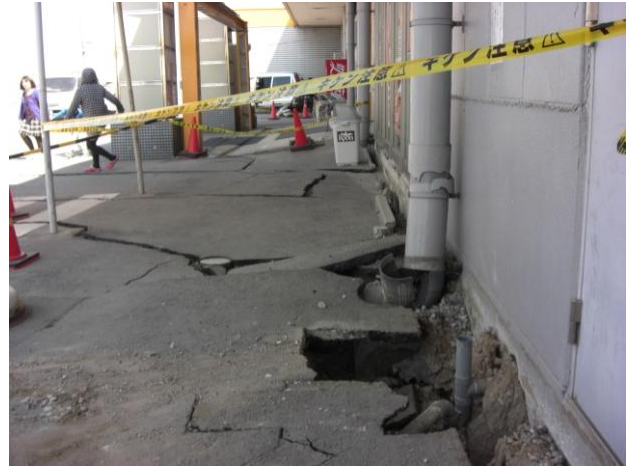
写真 6 西代地区大型商業施設における周辺地盤の沈下と駐車場アスファルト路面の損壊

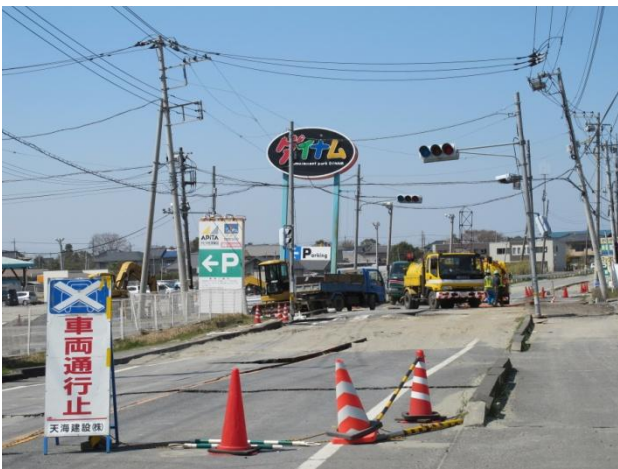
写真 7 西代地区大型商業施設周辺における道路の損壊と電柱の傾斜

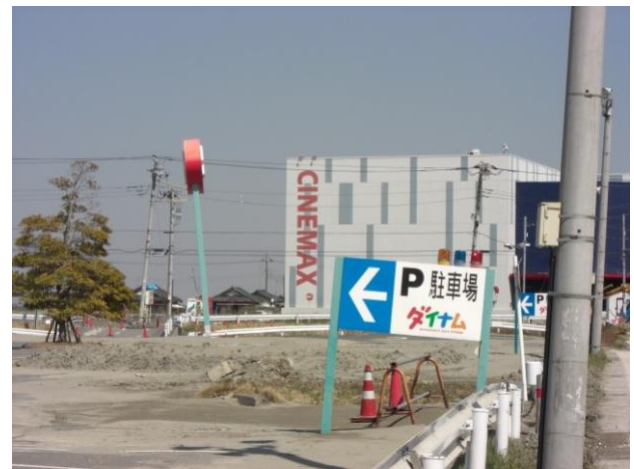
写真 8 西代地区大型商業施設周辺における看板の傾斜

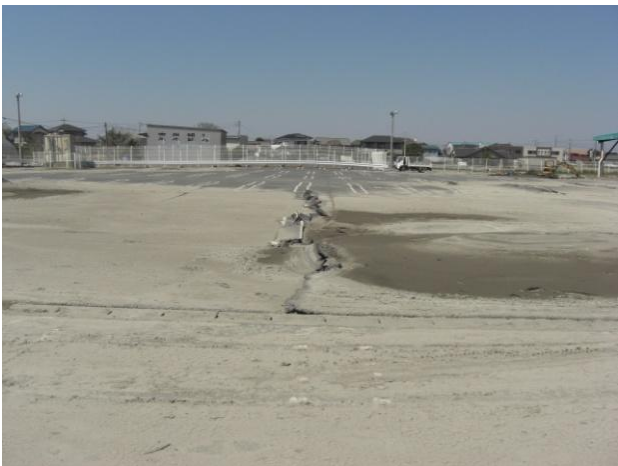
写真 9 西代地区駐車場における亀裂と噴砂

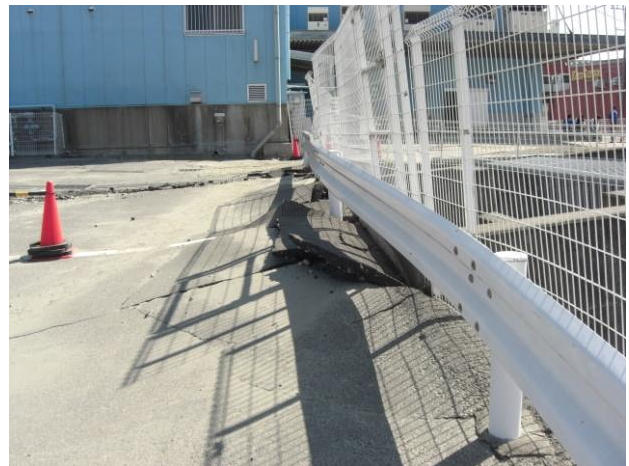
写真 10 西代地区駐車場アスファルト路面とフェンスの損壊

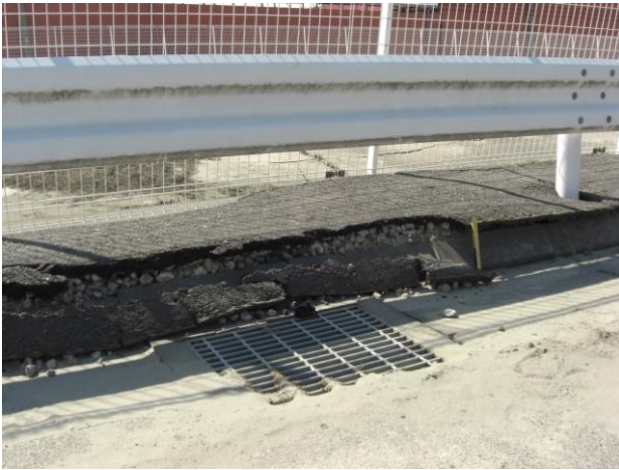
写真 11 西代地区駐車場における地盤沈下により生じたと思われる段差

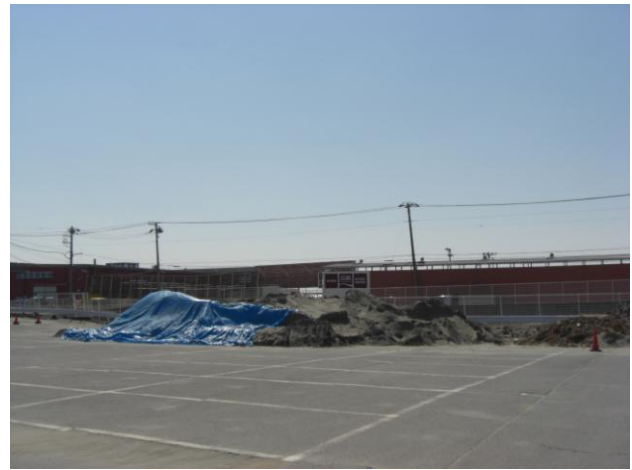
写真 12 西代地区駐車場に集積された噴砂
地震直後は駐車場の至る所で液状化現象が生じ、大量の噴砂が発生した*1。

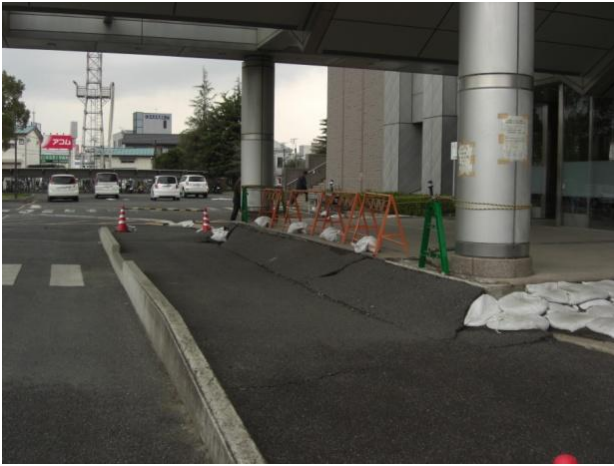
写真 12 香取市役所入口の抜け上がり

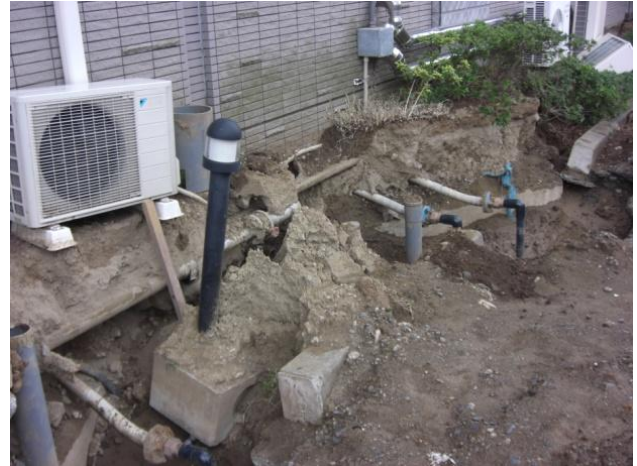
写真 13 液状化現象による地盤沈下

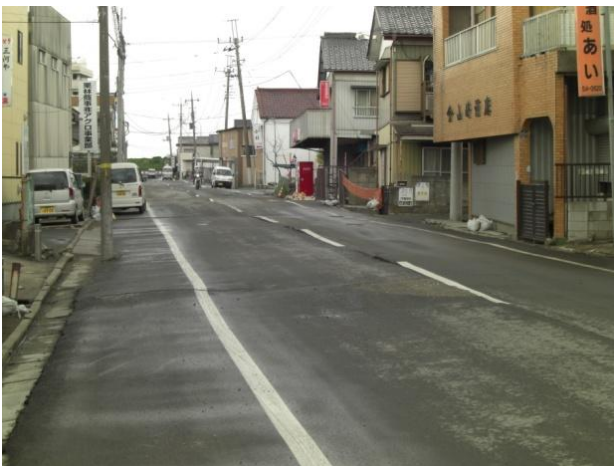
A

写真 14 粉名口付近における道路の波状変形(A)と電柱の傾斜(B)

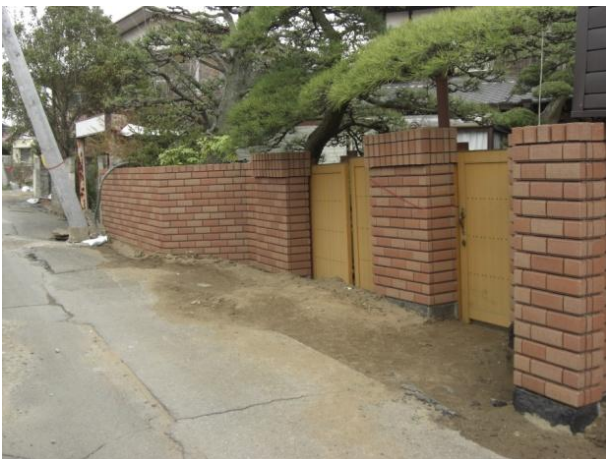
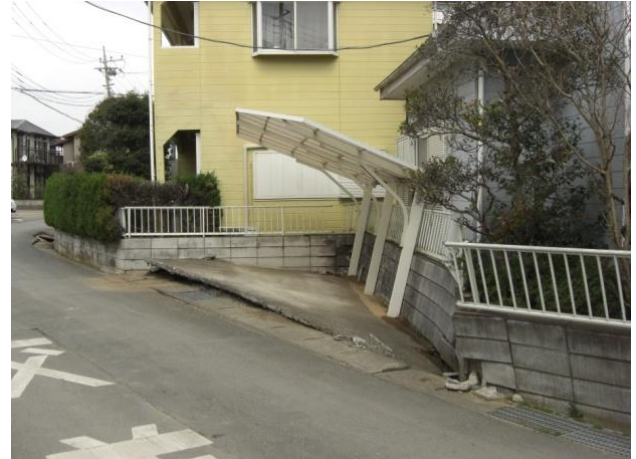
写真 15 水郷大橋町付近における構造物の沈下・傾斜と噴砂 (A, B)

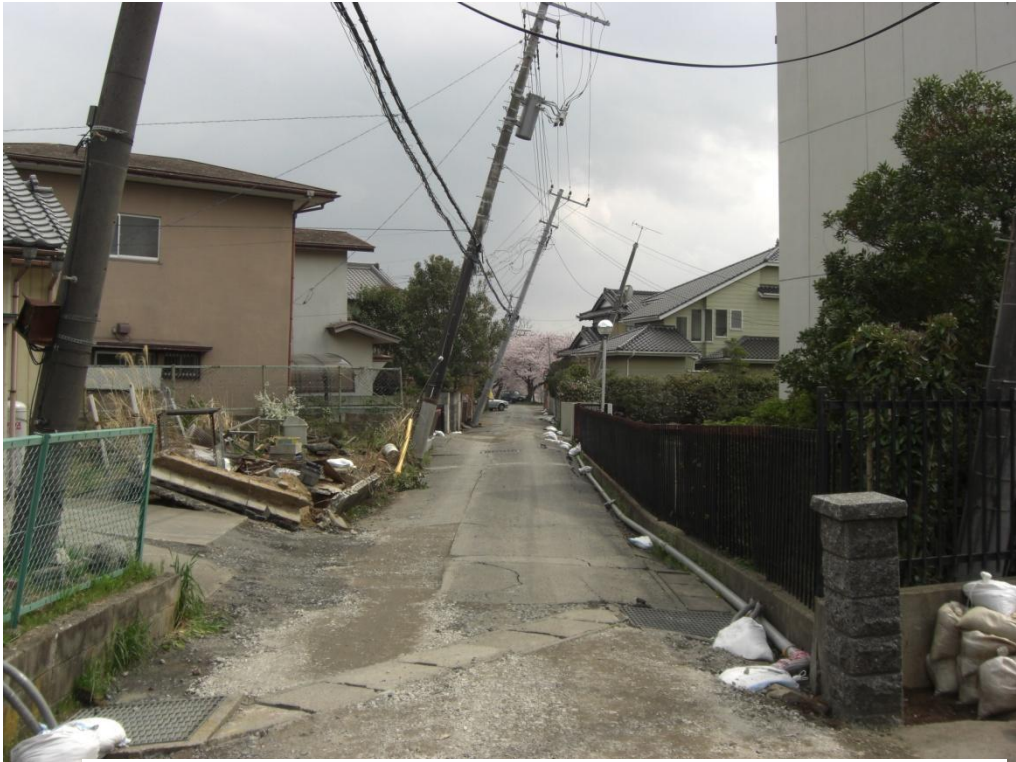
写真 16 水郷大橋町付近における電柱の傾斜と地盤沈下
構造物が沈み込み（写真右手）、電柱が同じ方向に傾斜している。

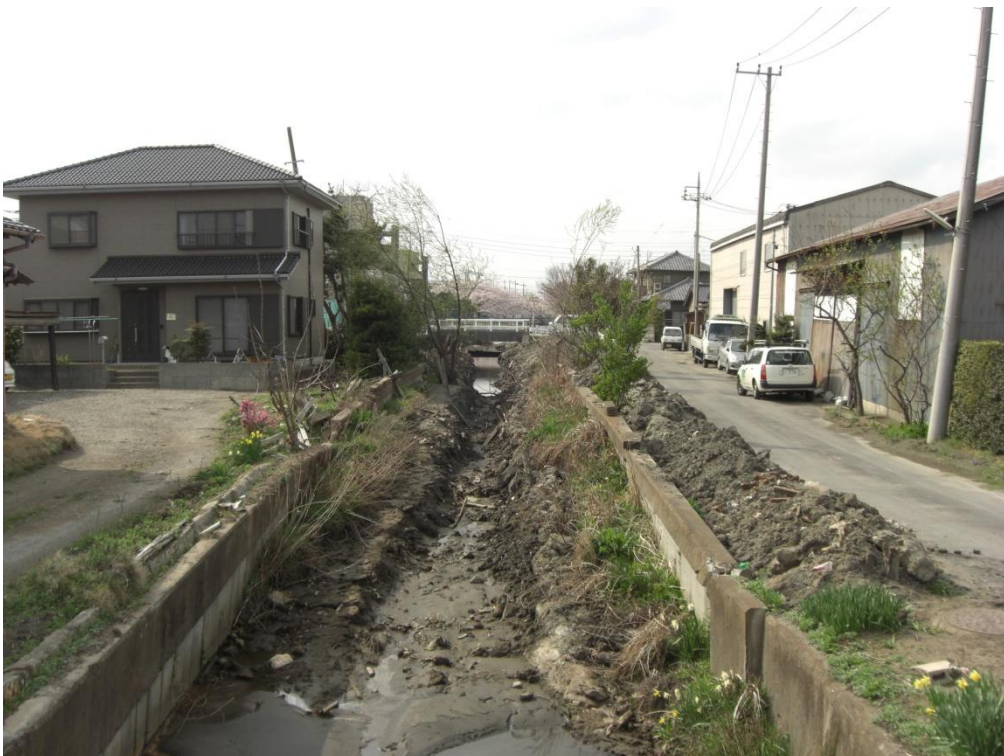
写真 17 噴砂によって埋没した十間川

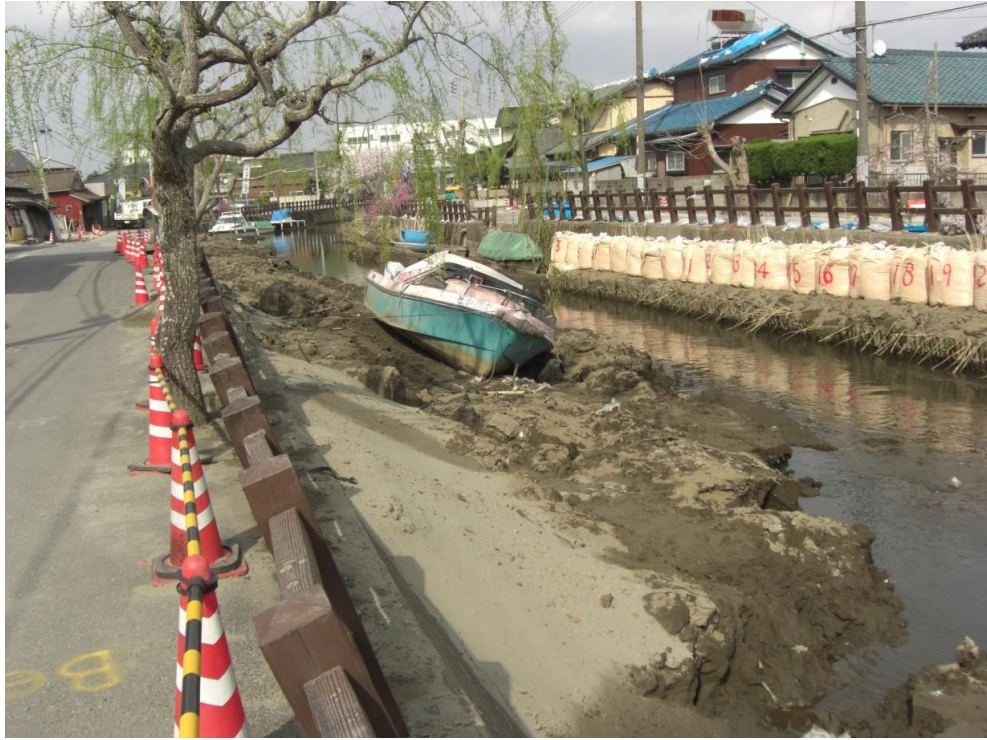
写真 18 噴砂によって埋没した小野川（右岸側から）
小型ボートが噴砂によって持ち上げられている。

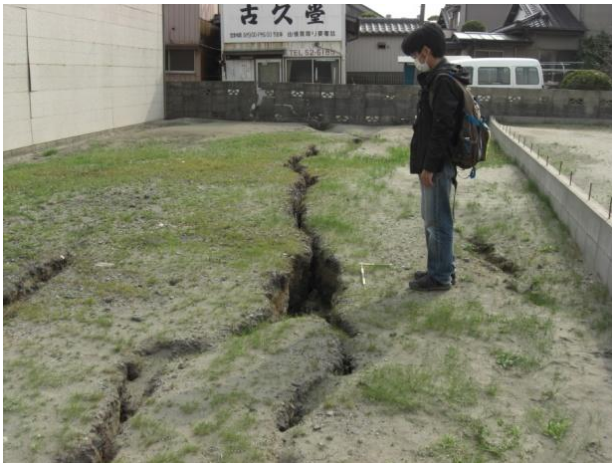
写真 19 下川岸付近における亀裂
幅 30～40cm、長さ 8m 程の亀裂が生じている。

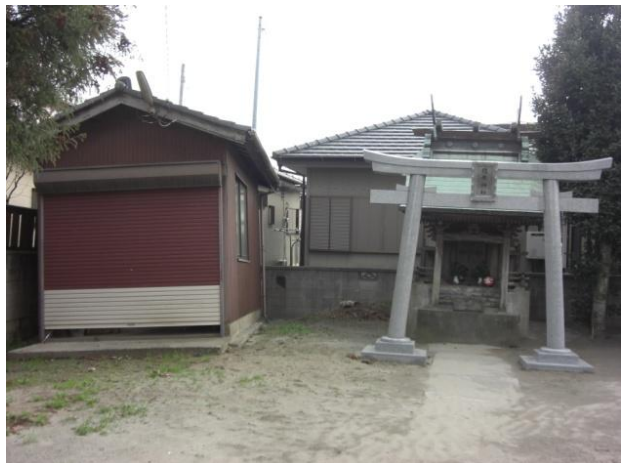
写真 20 下川岸付近における構造物の傾斜

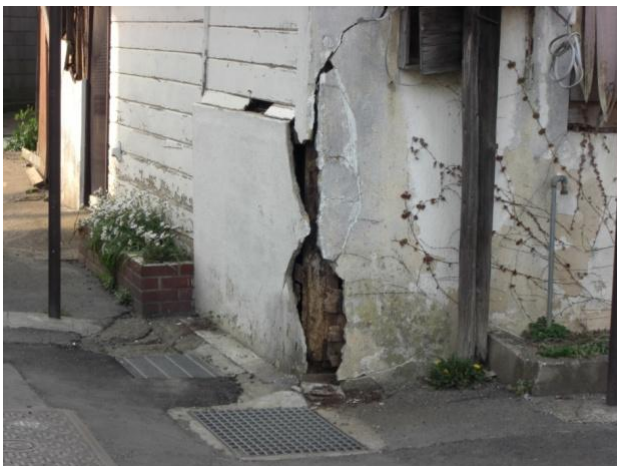
写真21 家屋側壁の損壊（新上川岸）

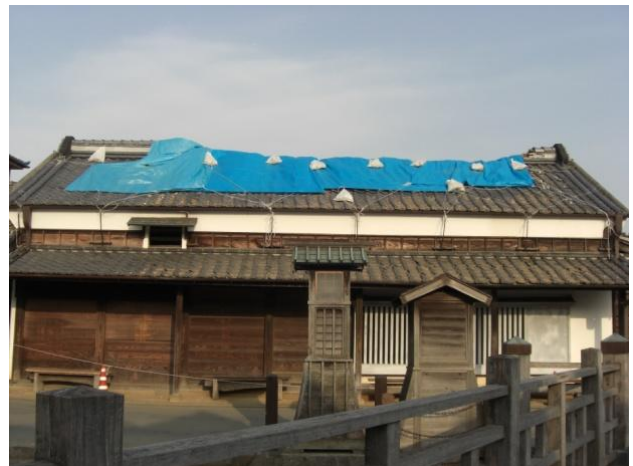
写真22 家屋屋根瓦の損壊（伊能忠敬旧宅：本町）

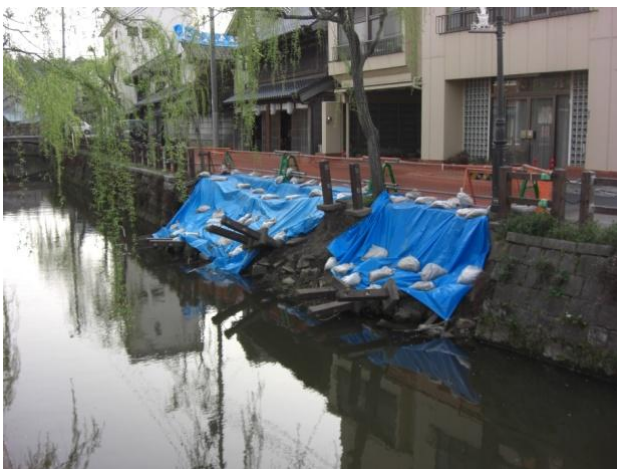
写真23 小野川護岸部の損壊

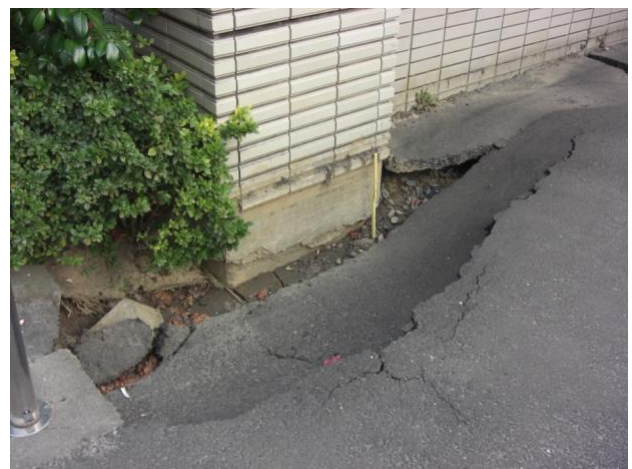
写真24 液状化現象による地盤沈下
40cm 程地表が沈下し、構造物の抜け上がりが生じている。
