福島原子力事故調査報告書

平成 24 年 6 月 20 日
東京電力株式会社

－ 事故調査の目的・体制・開催状況等 －

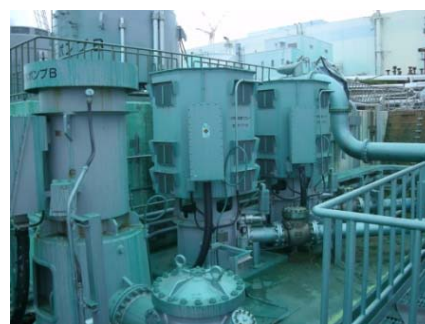
なお、屋外海側エリアに設置されている非常用海水系ポンプ設備については、設備点検用クレーンの倒壊、漂流物の衝突等によるポンプならびに付属機器の損傷、モータ軸受潤滑油への海水の混入が確認されたものもあったが、点検中で取り外していた4号機の残留熱除去海水系ポンプ（A、C）を除き、いずれも津波を受けた後も据付場所に自立しており、ポンプ本体が流出したものはなかったなど、非常用海水系ポンプの躯体の機械的損傷は限定的であった。例えば、6号機のD/G（6A）冷却用の海水ポンプは平成23年3月18日時点で特段の修理を行わずに起動することができたことから、その後の平成23年3月19日、D/G（6A）を起動することができた。

1号機格納容器冷却海水系ポンプ

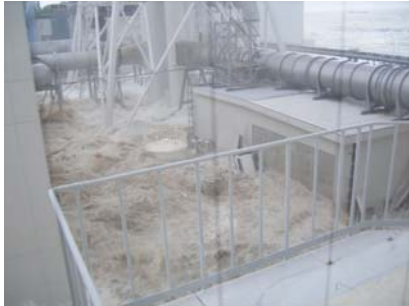
なお、開口部の数については、瓦礫の存在等により状況を確認できなかった箇所が多数存在することから、さらに多かった可能性がある。

建屋敷地エリアの津波の状況
(4号機南側)

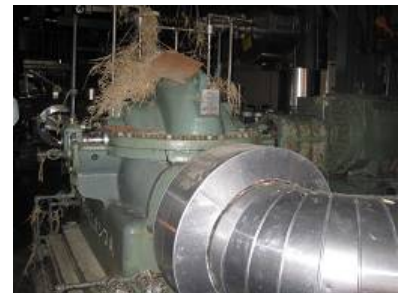
このため、電源盤、ポンプのモータが被水して、残留熱除去海水系は全8系統のうち3号機の1系統を除いて機能喪失した。また、A系、B系、H系の3系統ある非常用D/G海水系は3号機のB系、H系及び4号機のH系の3系統を除きすべて機能を喪失した。

被水した1号機残留熱除去海水系
中間ループ循環ポンプ

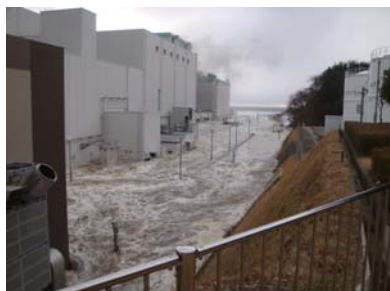
また、主要建屋設置エリアにおいては、津波によりダクトのハッチの蓋等が流失・損傷し、開口部となったものが5箇所確認されている。

建屋敷地エリアの津波の状況
(1号機南側)

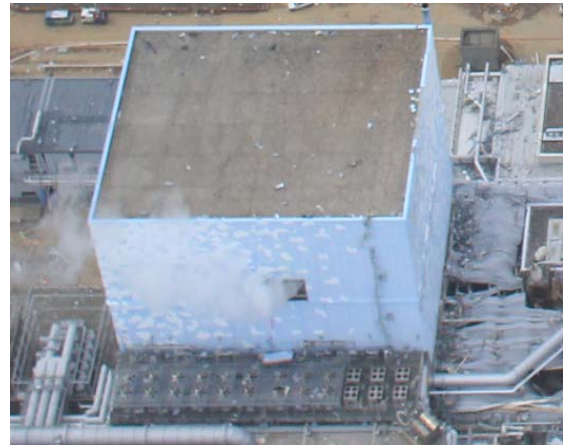
なお、他の号機と同様に炉心損傷に至ったものの、2号機で水素爆発が発生しなかった要因の一つに、原子炉建屋最上階のブローアウトパネルの開放が挙げられる。ブローアウトパネルの開放は1号機の水素爆発の衝撃で偶然発生したものと推定しているが、この開放により水素が建屋外に放出され、建屋内に滞留する水素が抑制された可能性は高いと考えられる。

2号機ブローアウトパネルの開放状況

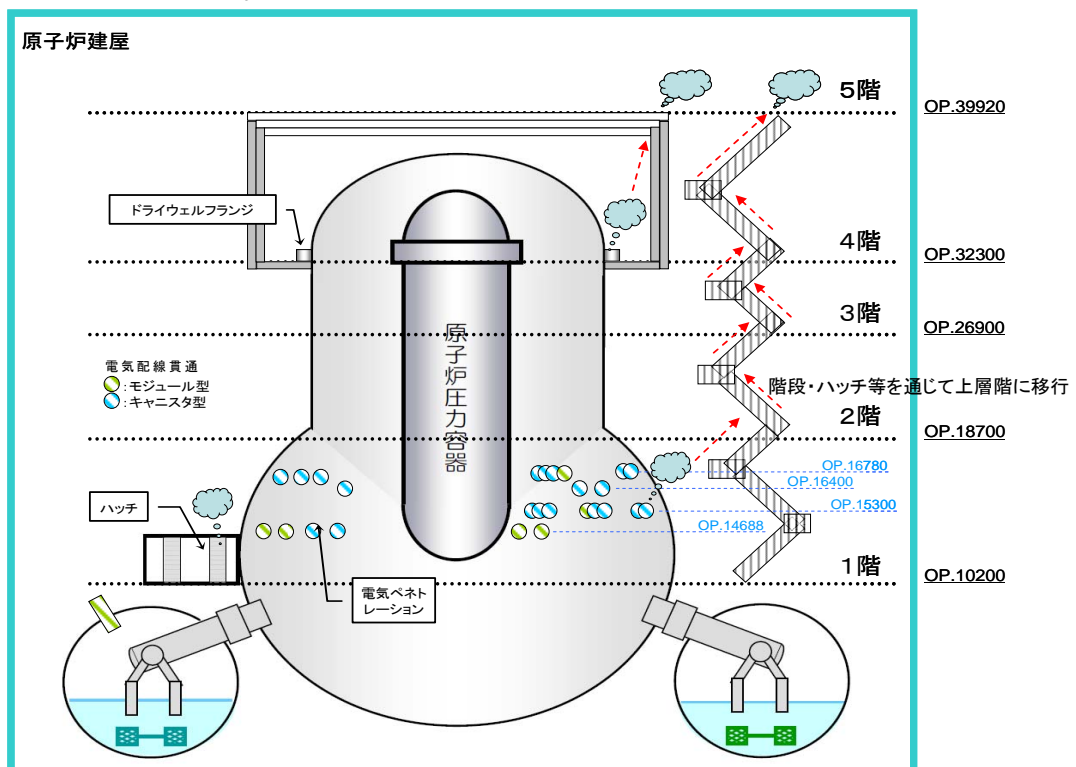
明確な水素流出経路は不明であるものの、格納容器からの漏えい経路としては、格納容器上蓋の結合部分、機器や人が出入りするハッチの結合部分、電気配線貫通部等が挙げられる。結合部分では漏れ止めとしてシールするためにシリコンゴム等を使用しており、そのシール部分が高温に晒され、機能低下した可能性があると考えられる。水素は、主として格納容器のこのような場所から直接、原子炉建屋へ漏えい・滞留し、水素爆発に至ったものと推定される。

推定漏洩経路はシステム構成の違いにより、1号機と3号機で若干異なる可能性あり。

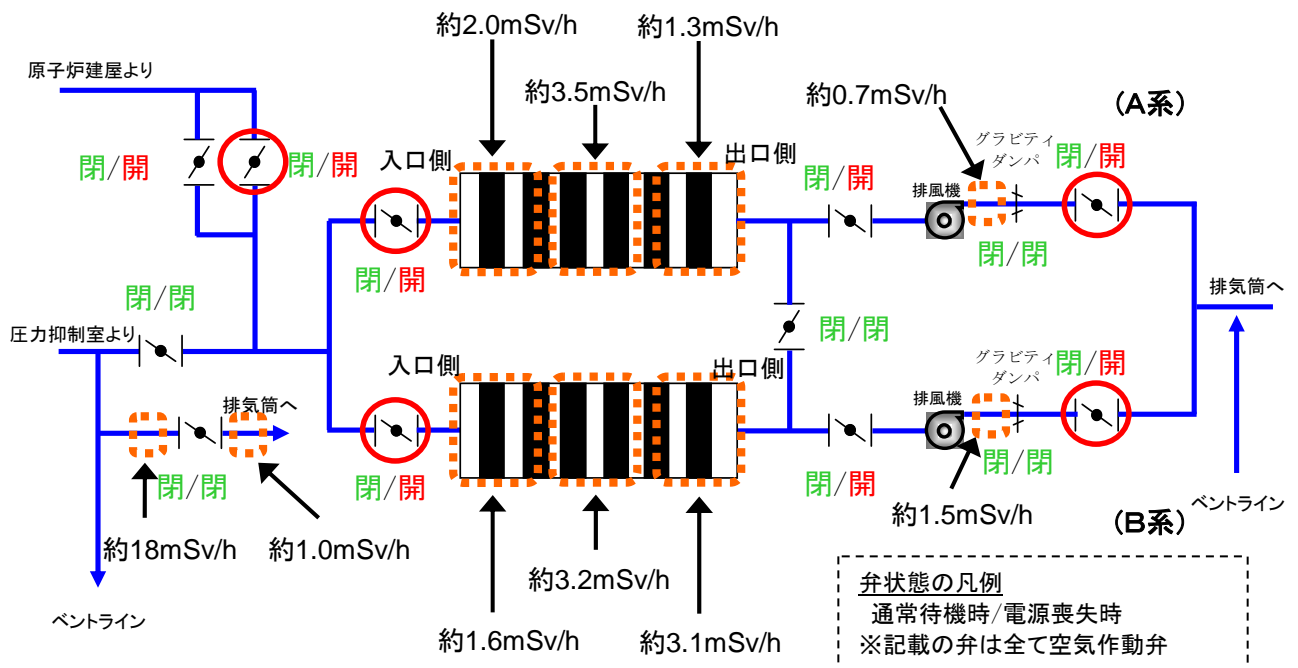
3号機非常用ガス処理系（SGTS）状態調査結果
（平成23年12月22日実施）
