# ＪＣＯ臨界事故の終息作業について

（業 務 報 告）

2001年12月

核燃料サイクル開発機構

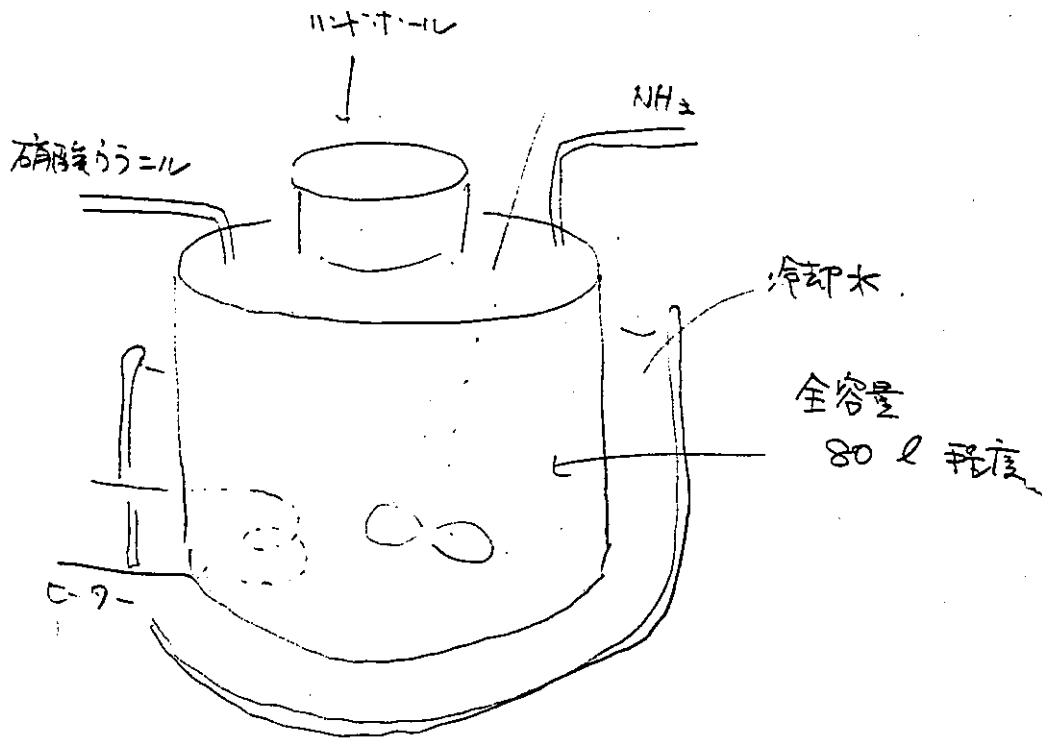
Fig.1-1 初めに作成した沈殿槽見取図

引き続き、事務棟1階の居室に行くと、JCOの関係者が集合していたので、並行して、事故状況の説明をJCOの所長から受けることとした。JCO所長からは、まず事故の状況について判っている範囲を説明してもらうこととした。事故の発生した場所の図面等について確認したが適当なものがないとのことであった。そこで、JCO所長及び関係者からタンクの形状、配管の接続状況等の説明を確認し手書きで図面を作成した。それがFig.1である(15:00頃)。

1. タンク内で臨界が起るといふと考えられる。
2. 本炭 2kg 投入するところ。16kg 投入した。
3. 流量は不明。
4. タンク周囲の冷却水が、中性子反射剤とたゞいふ可能性がある。

**対策**

1. 中性子反射剤とある。冷却水と替く。
2. 中性子吸収剤と含有水（ホウ酸水）をタンク内に入れる。
3. NH<sub>3</sub>ラインから入れることは可能か？

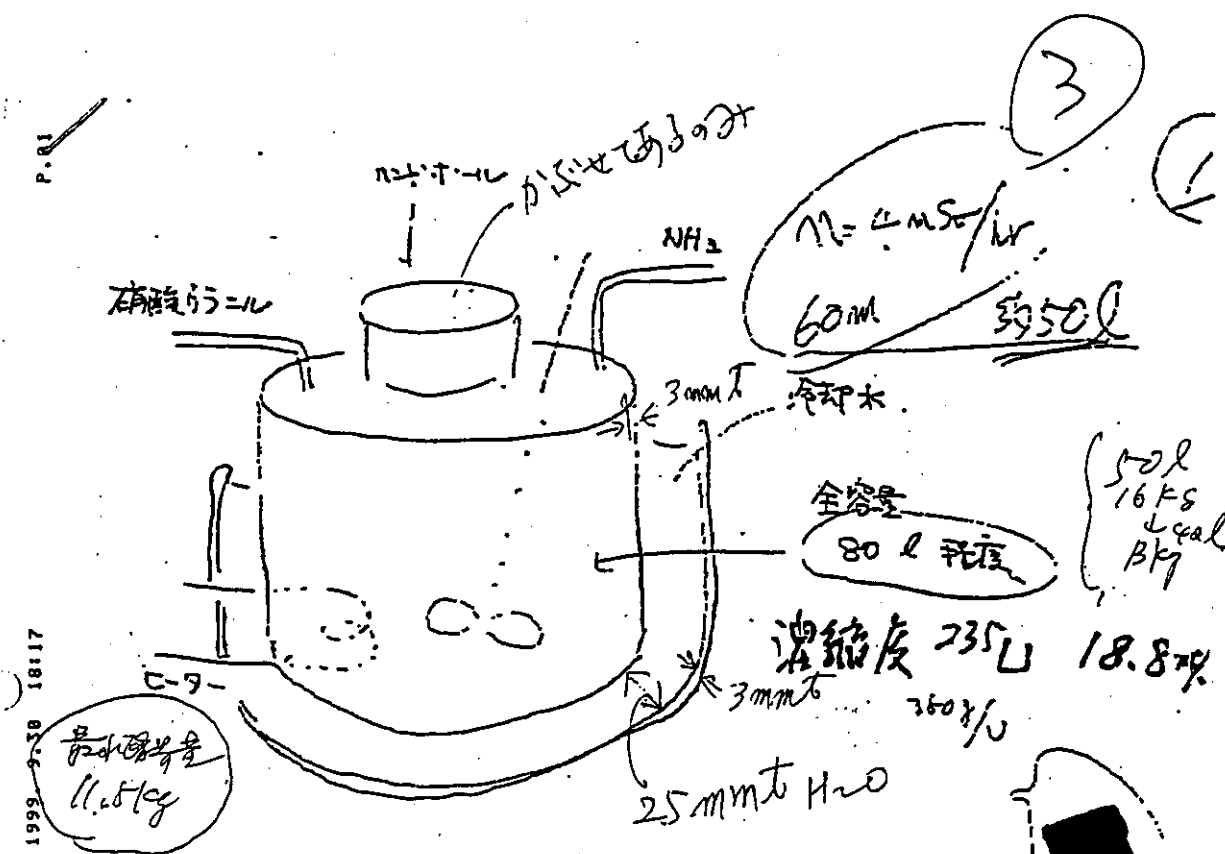
Fig.1-2 見取図に追加した図

当初 Fig.1 を書いた時点では沈殿槽内のウランの重量は分かっていなかったたので空欄にしておき、後で JCO 所長から聞いて記入した(いつの段階だったかは明確な記憶がない)。このころ沈殿槽内のウランの化学形について硝酸ウランと判断して良いということになったと思う。また、対策についても記入したが正確な時刻は記憶していない。日本原子力研究所での受信ファックス(16:00 頃)の中に記載があるとのことであったのでその時点以前のことと思われる。

1. タンク内での曝気の状態はどうかと考える。
2. 本来 2kg 投入するところを 16kg 投入した。
3. 流量は不明。
4. タンク周囲の冷却水が、中性子反射剤となることがある。

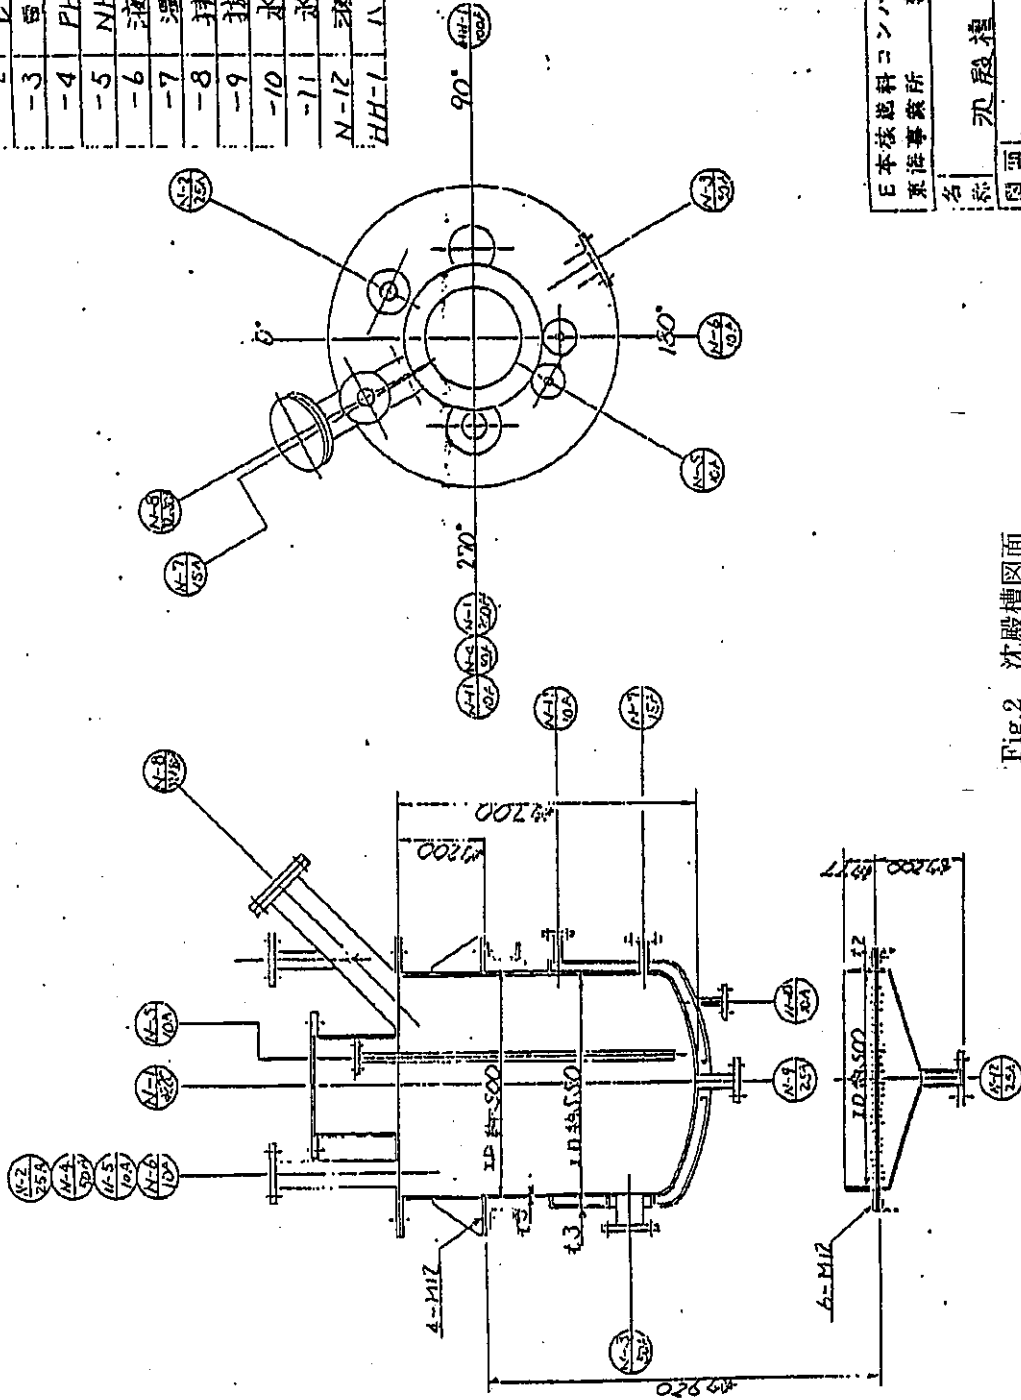
Fig.2 沈殿槽図面

今後、より詳細な検討が必要となると考えられるため、関連部分について詳細な図面と情報を手配してもらえよう所長に依頼した。(Fig.2)

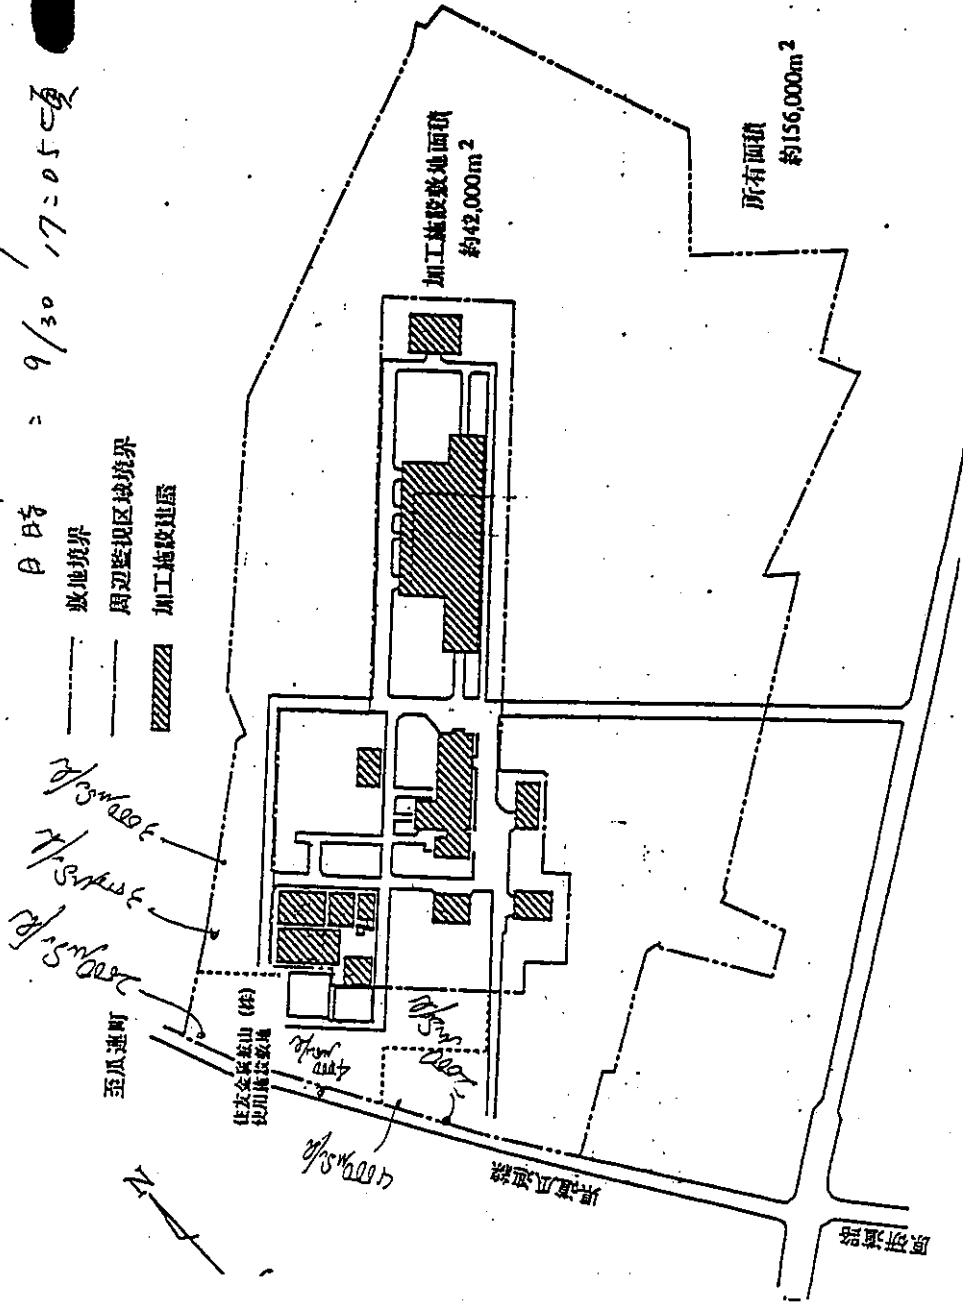
Fig.5 17:05 中性子測定結果

その後、現場にいた国の運転管理専門官及び東海村の環境保全課長と住民の退避の妥当性確認のため、また、これまでの県、国からの放射線の測定要請も踏まえ敷地境界における中性子線量を測定することが重要と判断した。このため JCO 社員の案内により放管二課の K 職員に測定を指示した。測定の結果、県道側の地点で、17:05 に 4mSv/h の点が確認されこれが住民の居住地域の妥当性を判断する初めての中性子線測定値となった。(Fig.5)

中性子線の測定結果は、県道側の地点で、4mSv/h であり、住民の居住地域の退避計画等の決定の上で重要なデータであるため、その場にいた国の運転管理専門官に連絡するとともに、同専門官の指示により JCO の事故対策本部を経由して関係箇所へのデータの発信を指示し、その場にいた東海村の環境保全課長に連絡した。

測定器: VLM-327  
日時: 9/30 17:05 (夜)

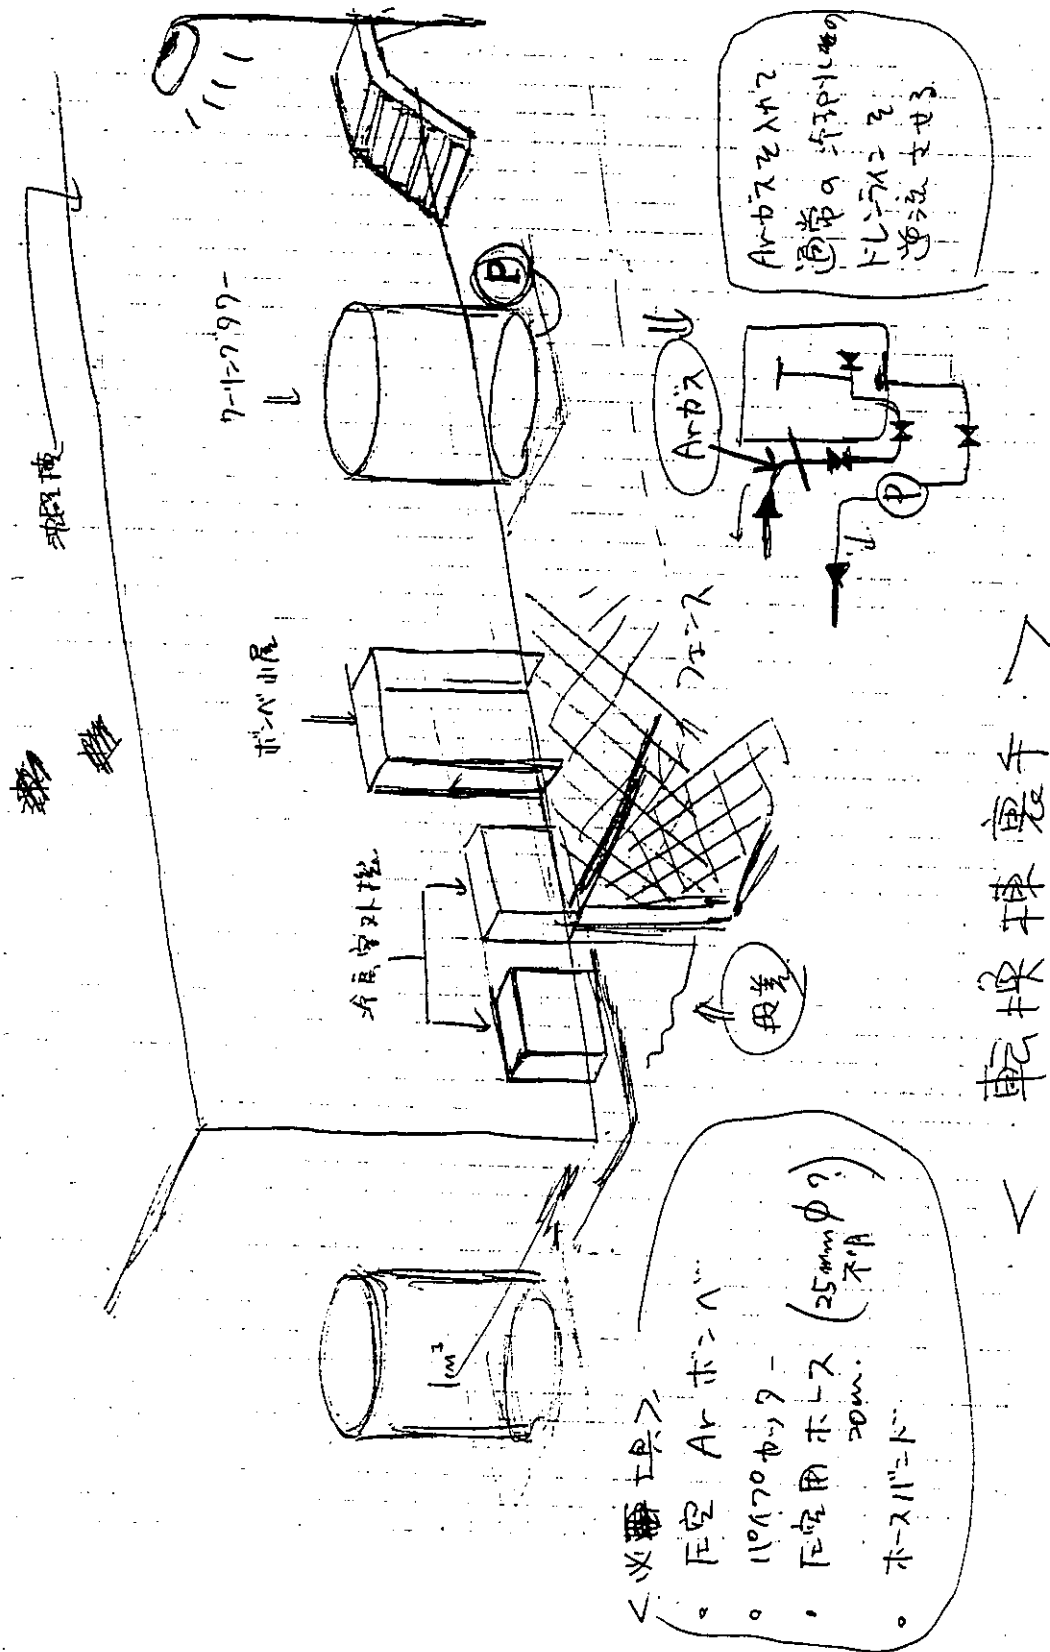
Fig.7 転換棟裏側図

現場の配管の確認のためには、ポラロイド写真を撮り、それを持ち帰って検討する方法しかなかった。また短時間に現場周辺での作業に伴う被ばく線量を推定する必要があった。そこで、沈殿槽に近い転換棟の外部から接近しポラロイド写真を撮影する作業を行い、このとき、余裕を持った線量でアラームを設定しておくことにより、実作業時の線量を把握することとした。これらの今後の作業手順の確認のための概略図を作成した。(Fig.7)

この図面は、作業場所となるクーリングタワー周辺の状況、水タンク等の遮蔽物になる可能性のある物の状況、その他障害物、照明の状況等について聞き取りで作成した。

作業場所と、作業方法を検討したところ、最短距離は沈殿槽から 2、3 m 程度であり、平均的にみても 5 m 程度と判断された。

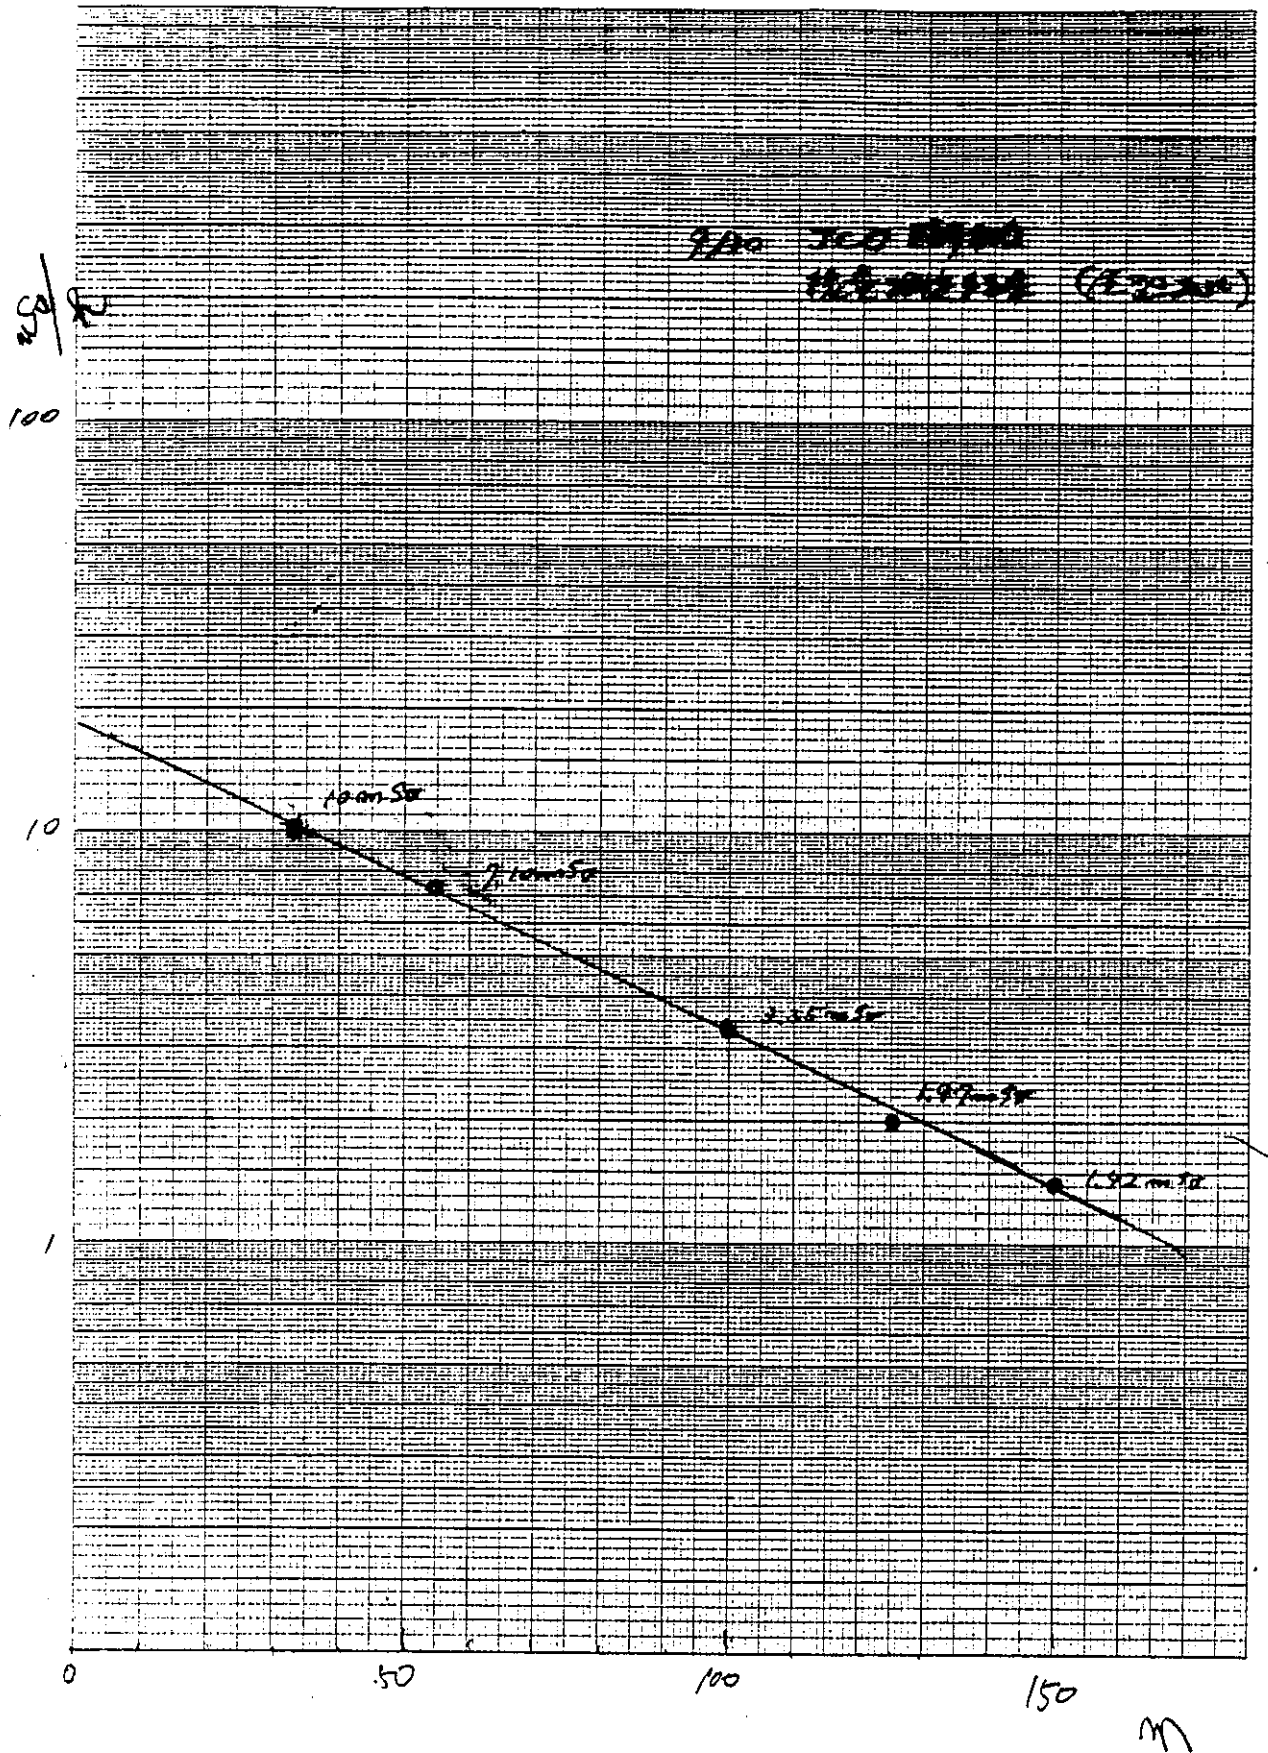
Fig.9 中性子プロット図

事務棟1Fで、沈殿槽から、約250mまでの中性子線量を原研T副所長の助言により片対数グラフでプロットしほぼ一直線上になっていることを確認した(Fig.8、Fig.9)。この直線によれば、沈殿槽付近では中性子線で20mSv/hr程度を示していた。

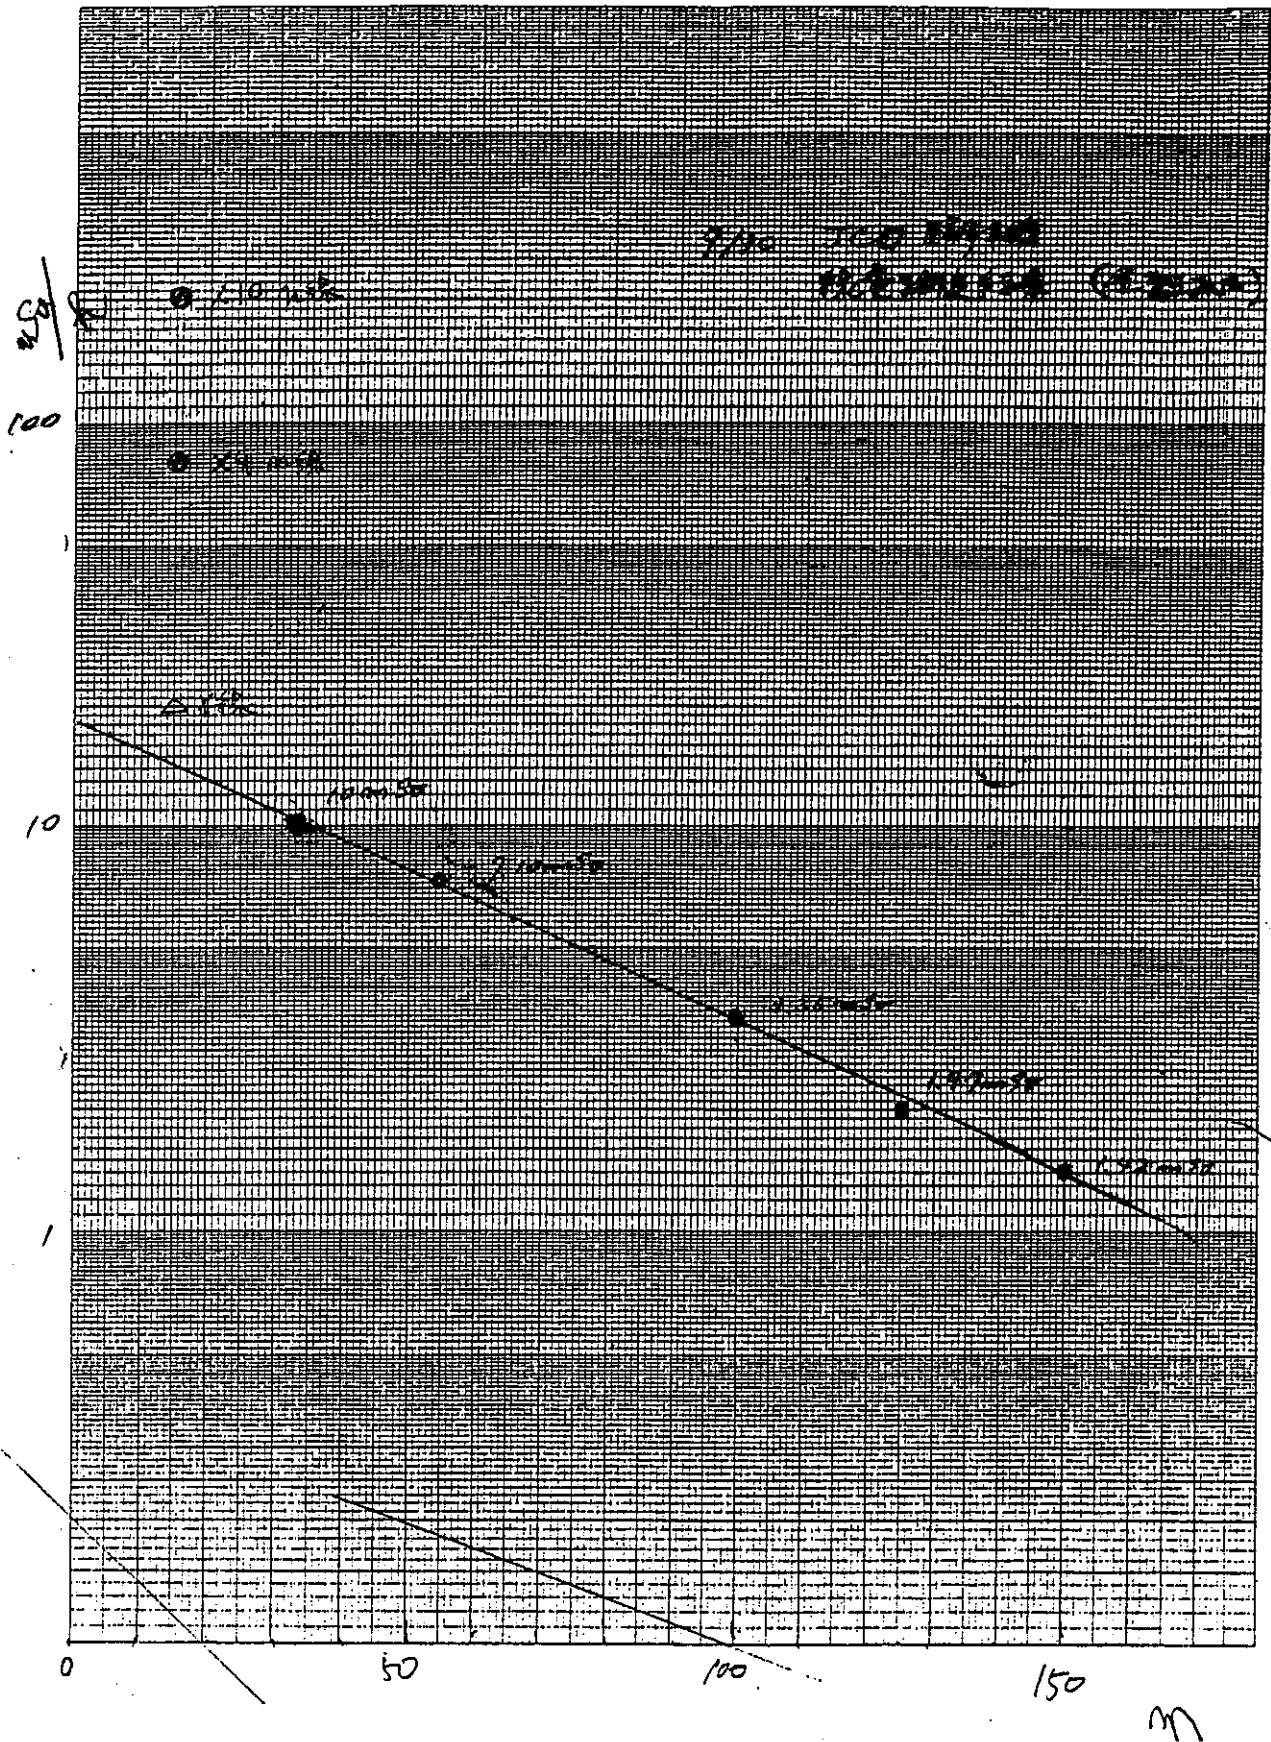
Fig.10 中性子プロット図 (最大点)

これらの中性子線とガンマ線の測定値の中で、最も安全側の考え方としては、沈殿槽から約 15m の地点で、ガンマ線で 20mSv/hr に対して中性子線の比率 4 倍を考えるとトータルで 100mSv/hr、10 倍と考えると、220mSv/hr であった。(Fig.10)

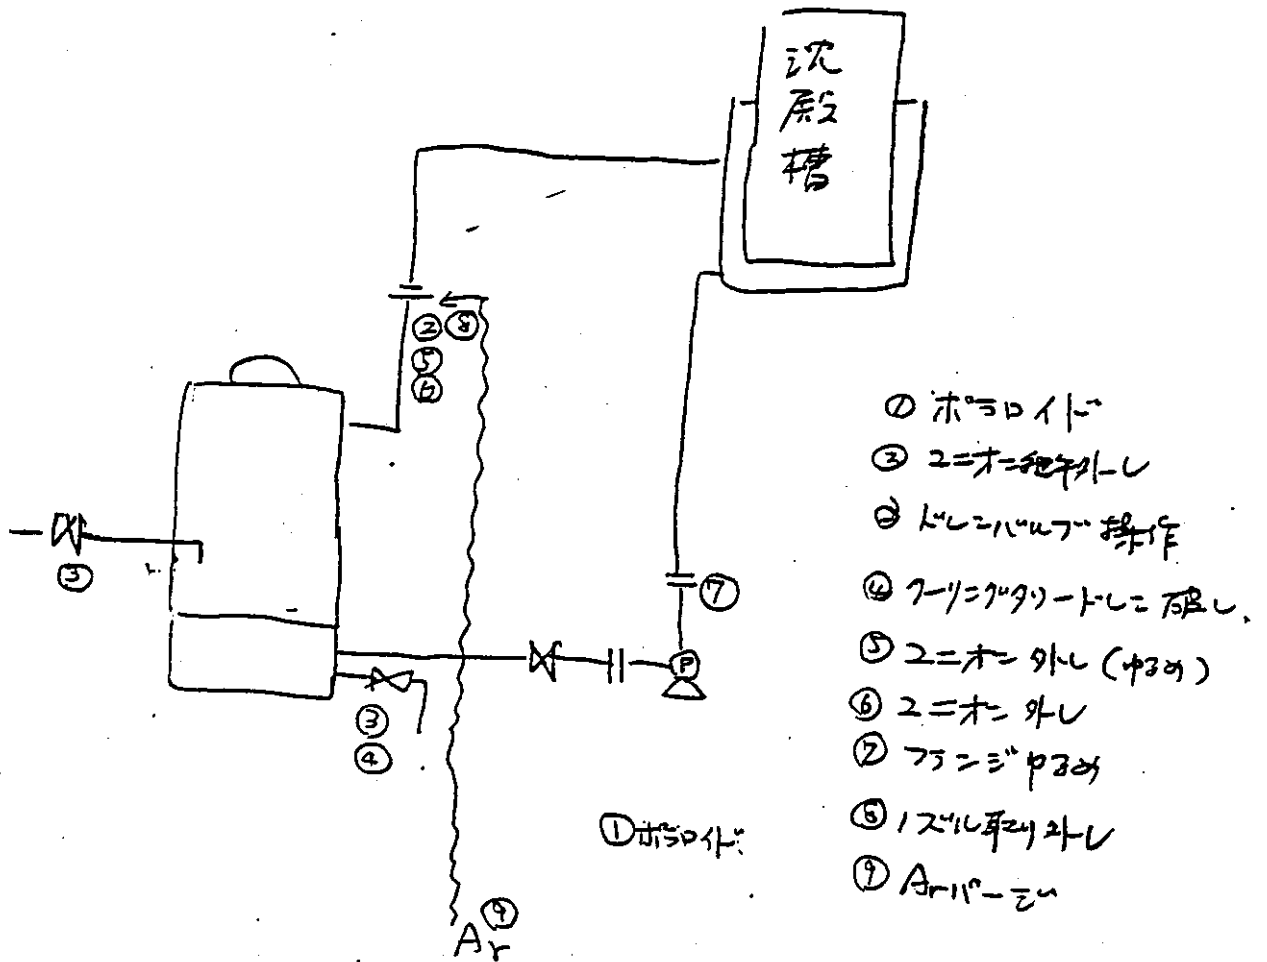
Fig.13 沈殿槽系統図

しかしながら、その後の図面及び、冷却系統図面、検討の結果、冷却系全体には、上部に冷却水のタンクがあり、その下に他系統の機器が設置されていて、さらにその下部に沈殿槽があり、転換棟の外部にクーリングタワーがあることがわかった。従って、相当量の冷却水が残存していることが考えられた。
