Amt für Jagd und Fischerei Graubünden  
Uffizi da chatscha e pestga dal Grischun  
Ufficio per la caccia e la pesca dei Grigioni

## BEILAGE I

### Datenblätter der sanierungsbedürftigen Hindernisse

Dezember 2014

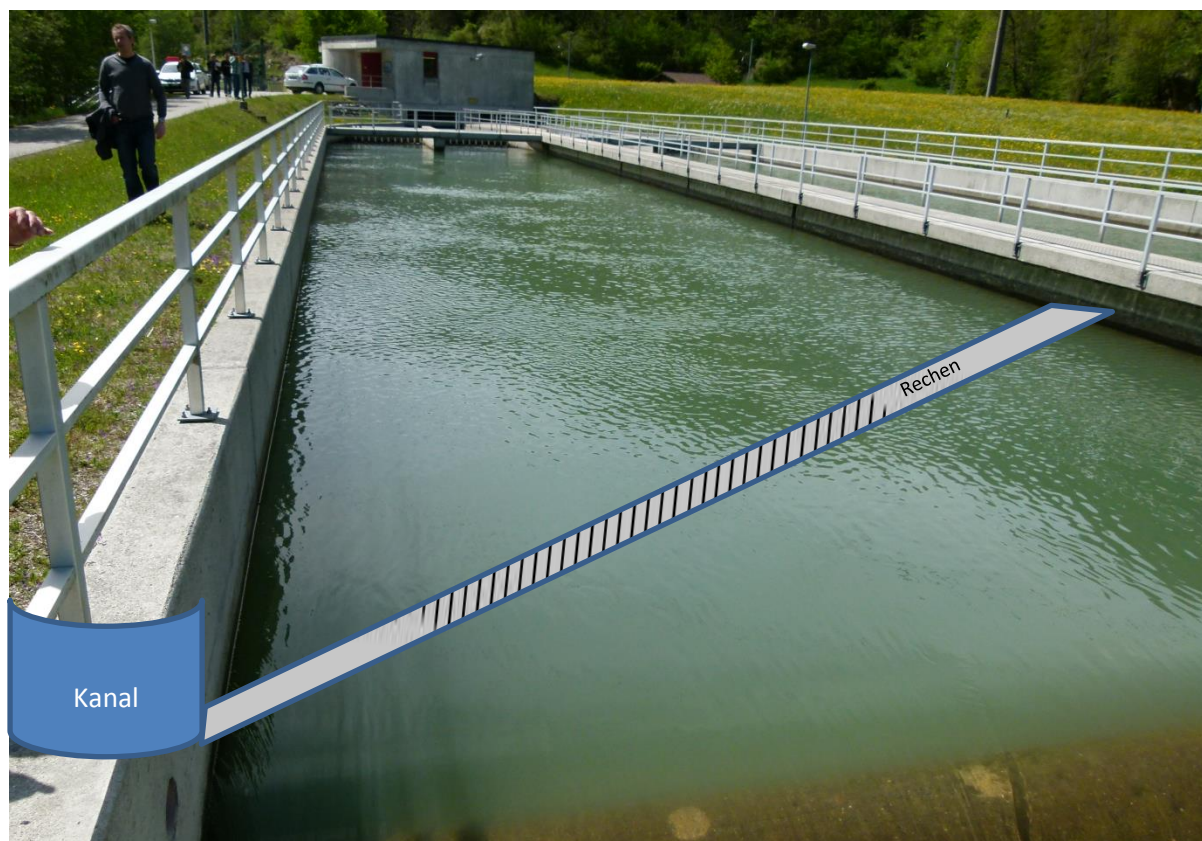
Der Einstieg der Fischtreppe ist nicht ideal (Dotierwasser leitet Fische nicht zum Einstieg, sondern vors Wehr, wo sie anstehen). Der Einstieg steht im rechten Winkel zum Gewässer und die Dimensionen der Becken sind nicht für Seeforellen konzipiert. Zudem fällt die Fischtreppe bei Wehröffnung trocken. Es gibt kein Substrat in den Becken, was aber für die hier vorkommende Groppe wichtig wäre. Die lichte Weite des Rechens vor dem Einlaufbauwerk ist mit 25 mm zu gross.

**Abbildung 1** Möglicher Feinrechen am Ende des Entsanders leitet die Fische mittels Kanal in den Vorderrhein zurück.

Variante 1 (Empfehlung): Beim Rechen vor dem Einlaufbauwerk einen Durchlass schaffen, so dass die Fische in den Entsander gelangen. Am Ende des Entsanders soll ein geneigter Horizontalrechen vertikal in Fließrichtung stehen. Dieser Rechen deckt ca. 2/3 der Wassersäule ab Wasseroberfläche ab, so dass der Entsander ungehindert gespült werden kann und das Material unter dem Rechen hindurch gelangt. Die Fische werden entlang dem Rechen an den Rand des Entsanders geleitet, wo sie über einen Kanal in den Vorderrhein zurückgeführt werden.

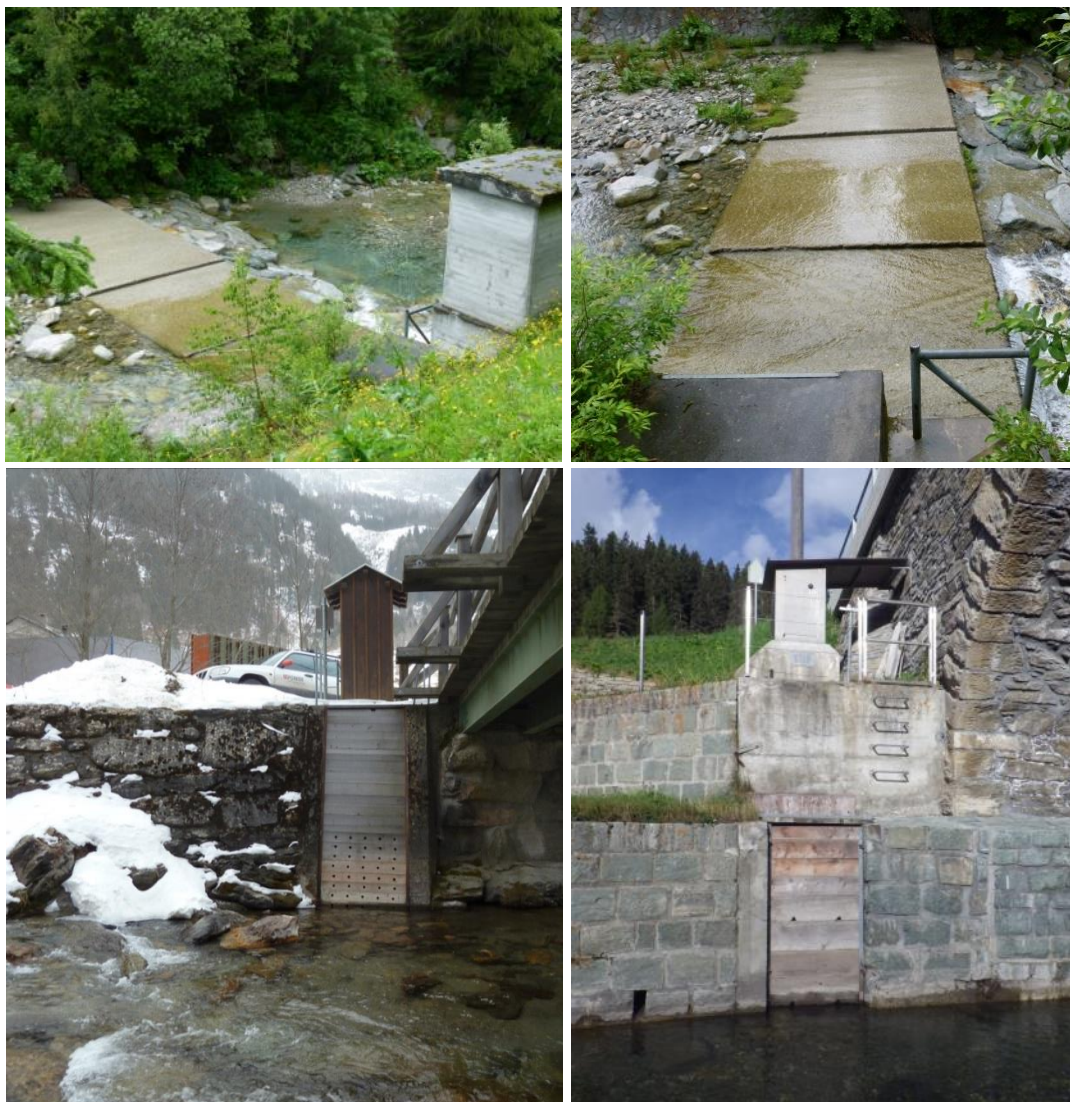
Unterhalb der Wasserfassung Sedrun besteht eine Pegel-Messschwelle des Kraftwerkes, welche über die ganze Breite des Flussbettes gebaut ist. Eine Pegeldrucksonde ist am rechten Rand des Gewässerbettes in einem kleinen Gebäude installiert.

**Abbildung 1** Oben: Messschwelle unterhalb der Fassung Sedrun; unten: zwei Beispiele von analogen Messstellen mit Pegeldrucksonde ohne vorgelagerte Schwelle (unten links: Messstelle Permut im Poschiavino der Repower AG; unten rechts: Messstelle Campsut im Averser Rhein vom Amt für Natur und Umwelt GR).

Variante 1 (Empfehlung): Rückbau der Schwelle. In Abbildung 1 Standorte mit Pegeldrucksonden dargestellt, die ohne Schwelle funktionieren, ansonsten sind die Installationen analog.

Variante 2: Kann die Schwelle nicht rückgebaut werden, soll geprüft werden, ob sie durch eine fischgängige Rampe ersetzt werden kann, oder ob zumindest ein Teil der Schwelle durch eine Rampe ersetzt werden kann.

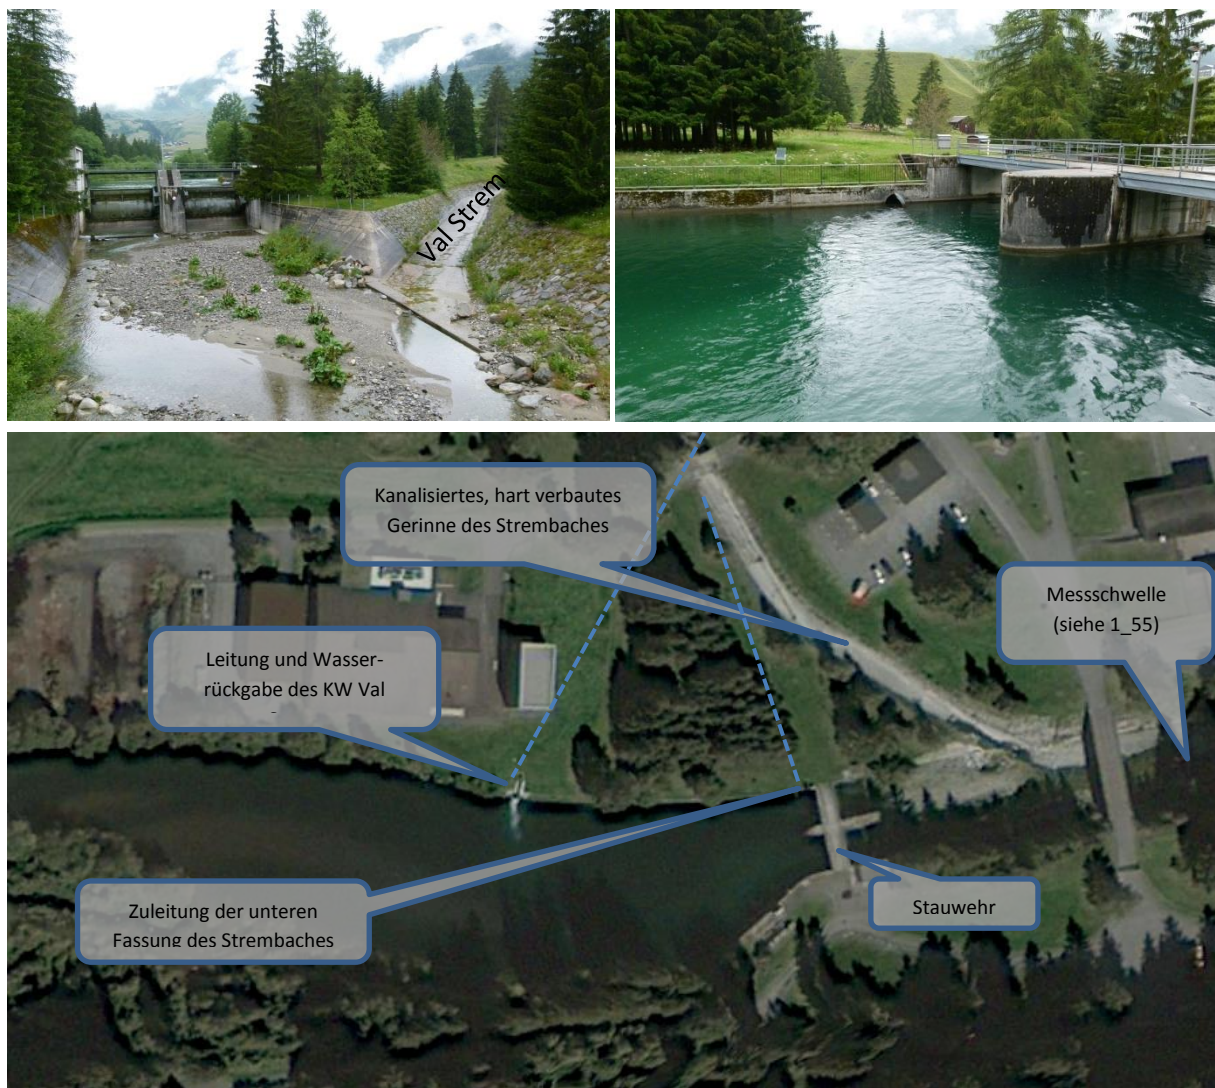
Eine an dieser Stelle gewährleistete Längsvernetzung ist wichtig, da oberhalb der Fassung ca. 6 km Gewässerstrecke wieder zugänglich gemacht werden, welche gute Lachplätze bietet und insgesamt eine gute Ökomorphologie aufweist. Die Verhältnisse der bestehenden Anlagen sind allerdings komplex, bei der Planung müssen alle betroffenen Anlagenteile berücksichtigt werden. Eine Fischaufstiegsanlage muss aufgrund der Anlagendisposition (Sandfang befindet sich auf der rechten Seite) linksseitig geplant werden. Allerdings ist auch die linke Seite des Vorderrheins an dieser Stelle nicht problemlos überwindbar. Das gefasste Wasser der unteren Fassung des KW Val Strem wird linksseitig in den Staubereich eingeleitet, ebenso findet sich hier die Wasserrückgabe des turbinierten Wassers der oberen Fassung des Strembaches. Zudem mündet direkt unterhalb des Wehrs der Kanal des hier hart verbauten Val Strem (Abbildung 1).

**Abbildung 1** Oben links: Stauwehr der Fassung Sedrun mit Mündung des hart verbauten Val Strem, oben rechts: Staubereich oberhalb des Wehrs. Unten: Situationsplan der Fassung Sedrun und des Mündungsbereiches des Val Strem.

Variante 1: Ein technischer Fischpass, der vom Vorderrhein erst via Kanal des Val Strem aufsteigt und anschliessend in den Staubereich einmündet. Zu beachten ist dabei die Situation bei Hochwasser, der erste Abschnitt des Fischpasses im Kanal des Stembaches muss entsprechend gesichert sein. Zudem sind die Zuleitungen des Strembachwassers zu queren resp. zu verlegen.

Variante 2: Ein Fischlift. Bei dieser Lösung ist allerdings davon auszugehen, dass der Lift aufgrund der Temperaturbedingungen während ca. 2 bis 3 Monaten im Winter nicht in Betrieb sein wird. Neue Fischlift-Typen die auf dem Prinzip eines hydraulischen Hebers (Schleuse) funktionieren und sich bei tiefen Temperaturen weniger anfällig zeigen sind zu prüfen.

Variante 1: Die für die Restwasserdotierung gewählte Lösung soll so ausgestaltet werden, dass sie gleichzeitig als Bypass für den Fischabstieg dienen kann. Der Einstieg in dieses Bypass-System muss allerdings so platziert und konstruiert werden, dass die Fische diesen auch finden.

Variante 2: Es ist zu prüfen, ob ein Fischabstieg via Entsander gewährleistet werden kann. Im Entsander soll ein vertikal geneigter Feinrechen installiert werden, welcher die Fische zu einem Bypass-System leitet und diese so ins Unterwasser geführt werden können.

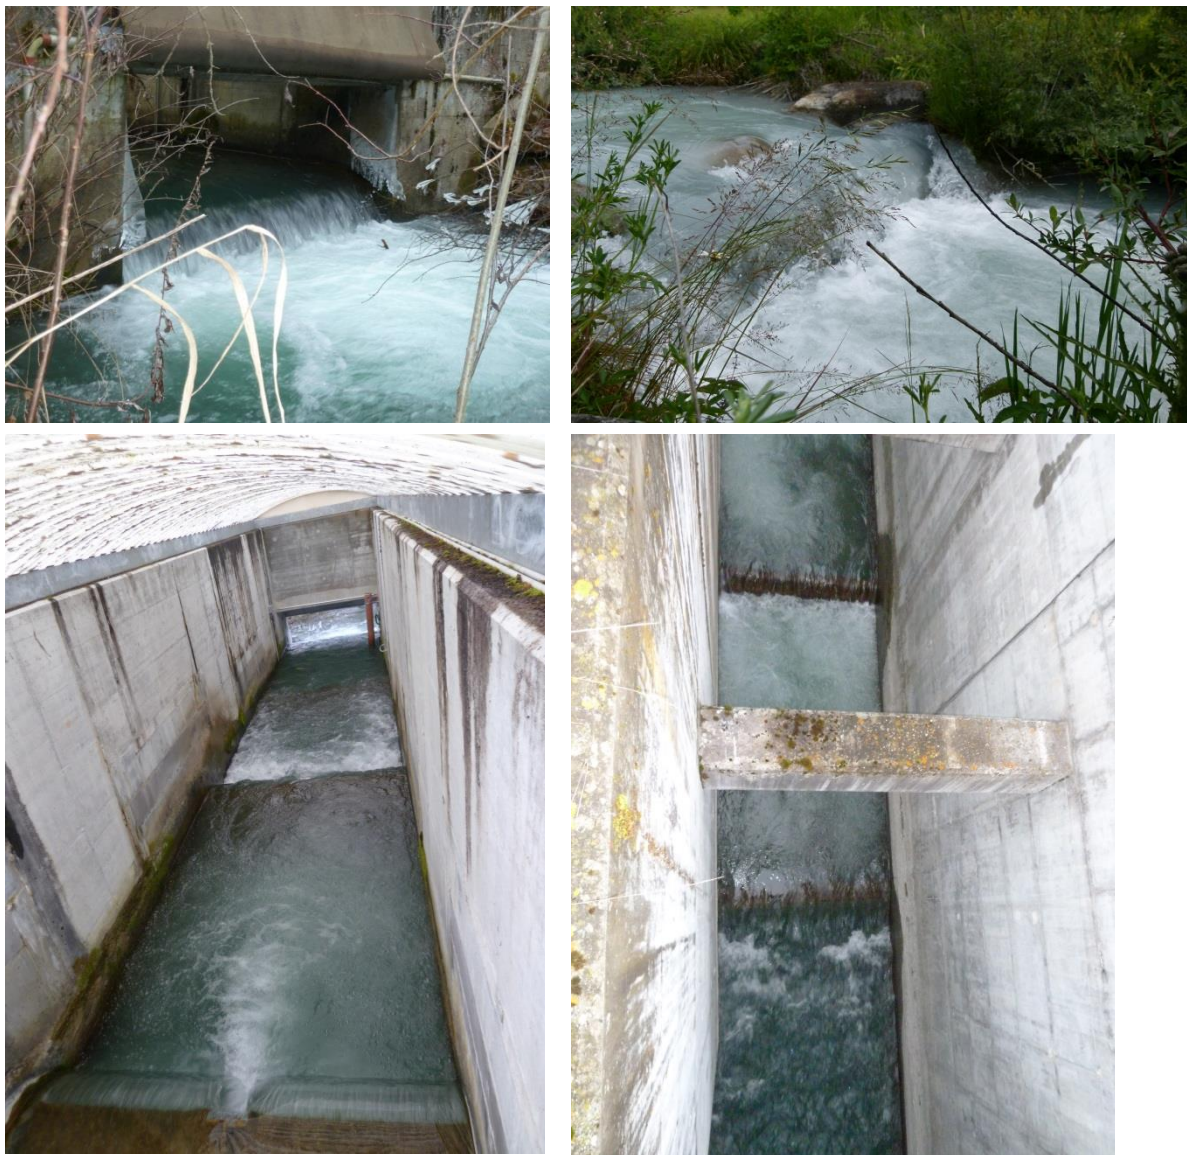
Die bestehende Anlage (Kombination Beckenpass – Umgehungsgewässer – Beckenpass) scheint gemäss den Reusenkontrollen zu funktionieren. Es konnten sowohl Äschen wie auch Bachforellen beim Ausstieg ins Oberwasser festgestellt werden, allerdings waren die Äschen zahlenmässig untervertreten. Seit dem Bau der Anlage Pradella und dem folgenden Einstau des Inns scheint ein geeignetes Äschenhabitat zerstört worden zu sein, die ursprünglich hier ansässige Äschenpopulation ist eingebrochen. Es ist nun ungewiss, ob die Fischaufstiegshilfe für Äschen nicht optimal funktioniert, oder ob während den Reusenkontrollen gar nicht mehr aufstiegswillige Äschen im Unterwasser waren. Das Dotierwasser wird ebenfalls turbinert, mit einem Feinrechen von 20 mm ist der Fisch-Schutz gewährleistet.

**Abbildung 1** Oben links: Übergang Umgehungsgewässer in den letzten, technischen Abschnitt mit Absturz, oben rechts: einer der vielen Abstürze im Umgehungsgewässer, unten links: hydraulisch regulierbare Wehrklappen in letzten Abschnitt, unten rechts: Beckenpass im untersten Teil der Fischeaufstiegsanlage.

Beim Aufstieg gibt es einige Verbesserungsmöglichkeiten der bestehenden Anlage (Abbildung 1):

- Der Fischpass beginnt mit einem Beckenpass, welcher jeweils im unteren Bereich der Trennmauern einen Durchlass hat. Es ist zu prüfen, ob entweder zusätzlich Kronenausschnitte eingefräst werden können, oder ob der gesamte Beckenpass im bestehendem Bauwerk in einen Schlitzpass umgewandelt werden kann. Ev. ist vorgängig mit einem Monitoring die Funktionalität des Beckenpasses prüfen.

- Das Umgehungsgewässers ist bis auf die obersten ca. 50 m gut ausgestaltet. Danach folgen einige grössere Abstürze um das Gefälle zu überwinden. Diese Abstürze sind für Jungfische und Äschen nur schlecht passierbar. Es ist zu prüfen, ob der Abschnitt mit einer aufgelösten Blockrampe (2 – 3%) ersetzt werden kann.

Fisch-Schutz: Die lichte Weite des Rechens vor dem Einlaufbauwerk beträgt 23 mm. Es ist zu prüfen, ob bei gleich bleibender Fläche die Rechenabstände auf 20 mm verkleinert werden könnten, ohne dass es zu betrieblichen Einbussen kommt. Ein eigentlicher Fischabstieg ist Aufgrund der Anordnung der Anlagenteile nur schwer umzusetzen. Zwei Möglichkeiten für den Fischabstieg könnten geprüft werden: Die Fische bei der Fassung ins Dotierwasser abholen und via Bypass ins Unterwasser bringen, oder man holt die Fische im Sandfang (nur im Winterkanal) ab. Bei dieser Lösung müsste beim Rechen vor dem Winterkanal eine Eintrittsmöglichkeit für die Fische geschaffen werden. Beide Lösungen brauchen jedoch zusätzliches Wasser, welches ev. vom Wasser des Fischbaches genommen werden können. Entsprechend soll also zudem geprüft werden, ob der Fischpass auch mit ca. 100 l/s weniger Wasser funktioniert.

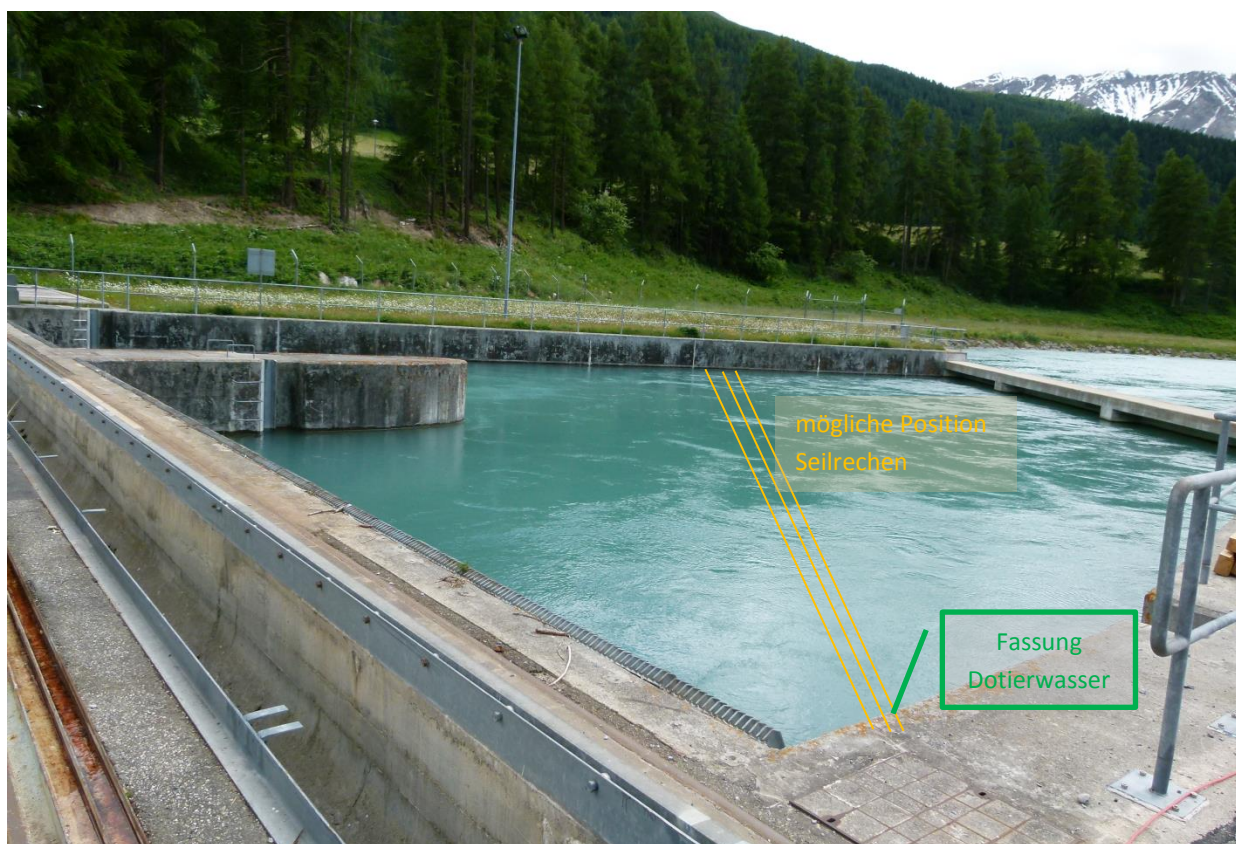
**Abbildung 1** Möglichkeit eines Leitsystems zum Dotierwasserkanal für den Fischabstieg.

Es ist zu prüfen, ob ein Leitsystem eingebaut werden kann, mit dem die Fische zur Fassung des Dotierwassers geführt werden können (Abbildung 1). Eine Variante ist ein horizontal schräg gestellter Seilrechen, welcher vor dem Feinrechen über das gesamte Einlaufbauwerk gespannt wird. Die im Grundriss geneigte Anordnung und daraus resultierende horizontale Schräganströmung des Seilrechens begünstigt die Leitwirkung unter der Voraussetzung, dass ein direkter Bypass am unterstromigen Ende zur Verfügung steht. Der bestehende, fixe Feinrechen mit der Reinigungsanlage müssten damit nicht umgebaut werden. Der Seilrechen wird zum Zweck der Reinigung gelockert, das Material wird am eigentlichen Feinrechen herausgeholt.

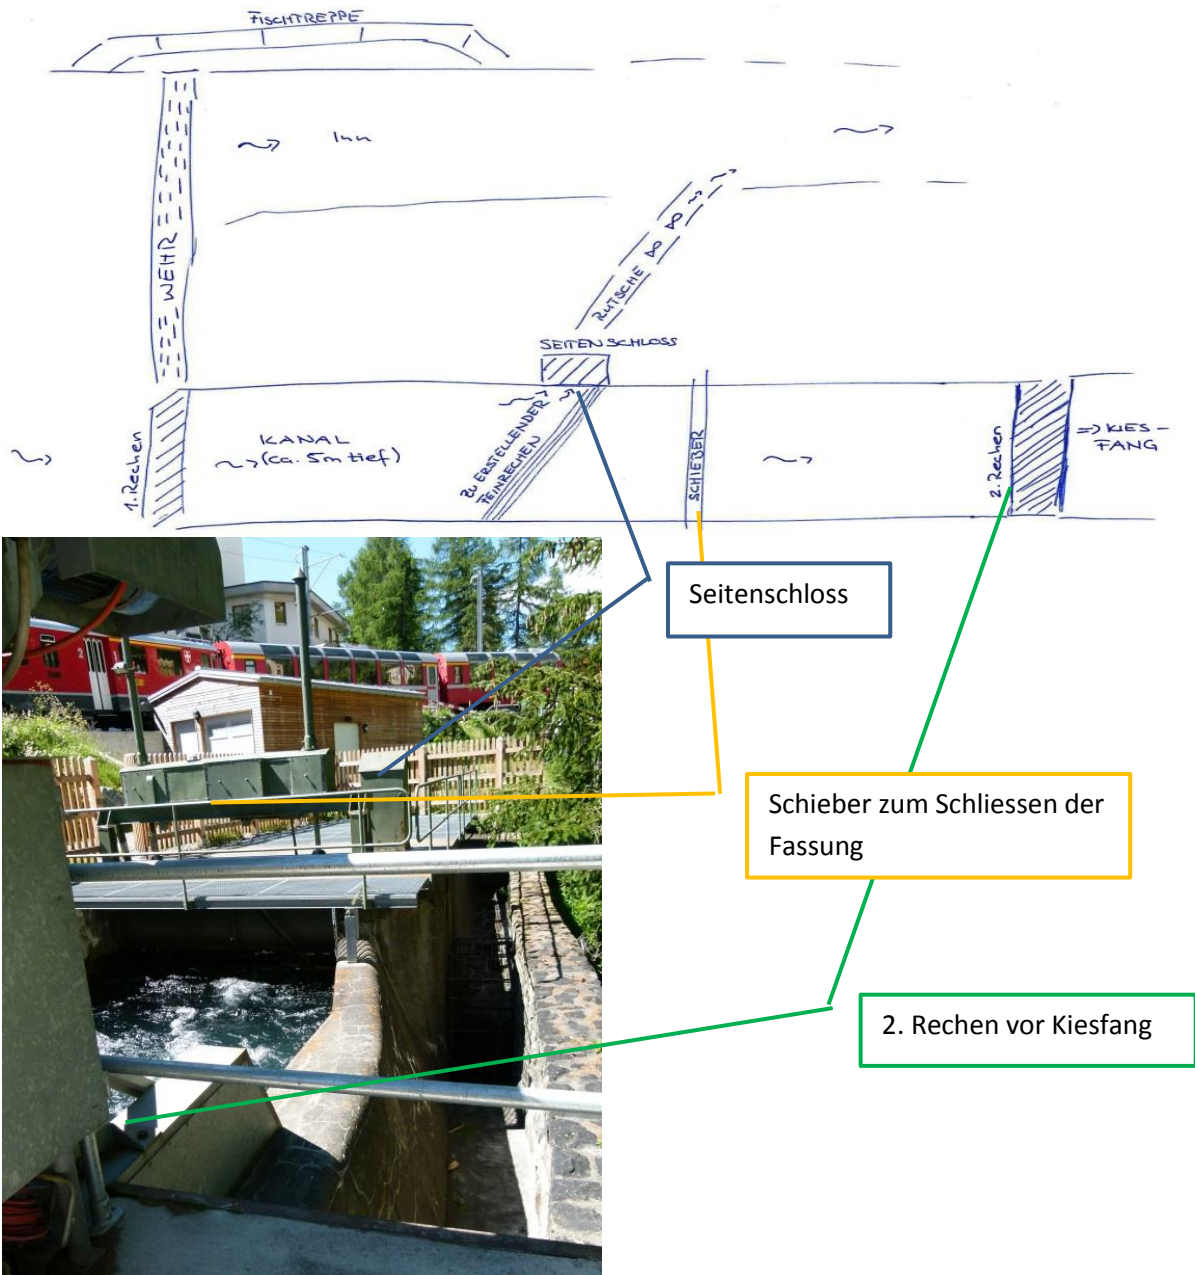
Abbildung 2 Oben: Schematische Darstellung des Einlaufbauwerkes bis zum 2. Rechen vor dem Kiesfang; unten: Foto der oben skizzierten Situation. Die Skizze ist nicht massstabgetreu, die ganze Anlage ist deutlich verkürzt dargestellt, zudem wurde der Verlauf der Kantonsstrasse weggelassen. Die Rutsche vom Seitenschloss in den Inn müsste die Kantonsstrasse unterqueren, wobei ein Durchlass bereits heute besteht.

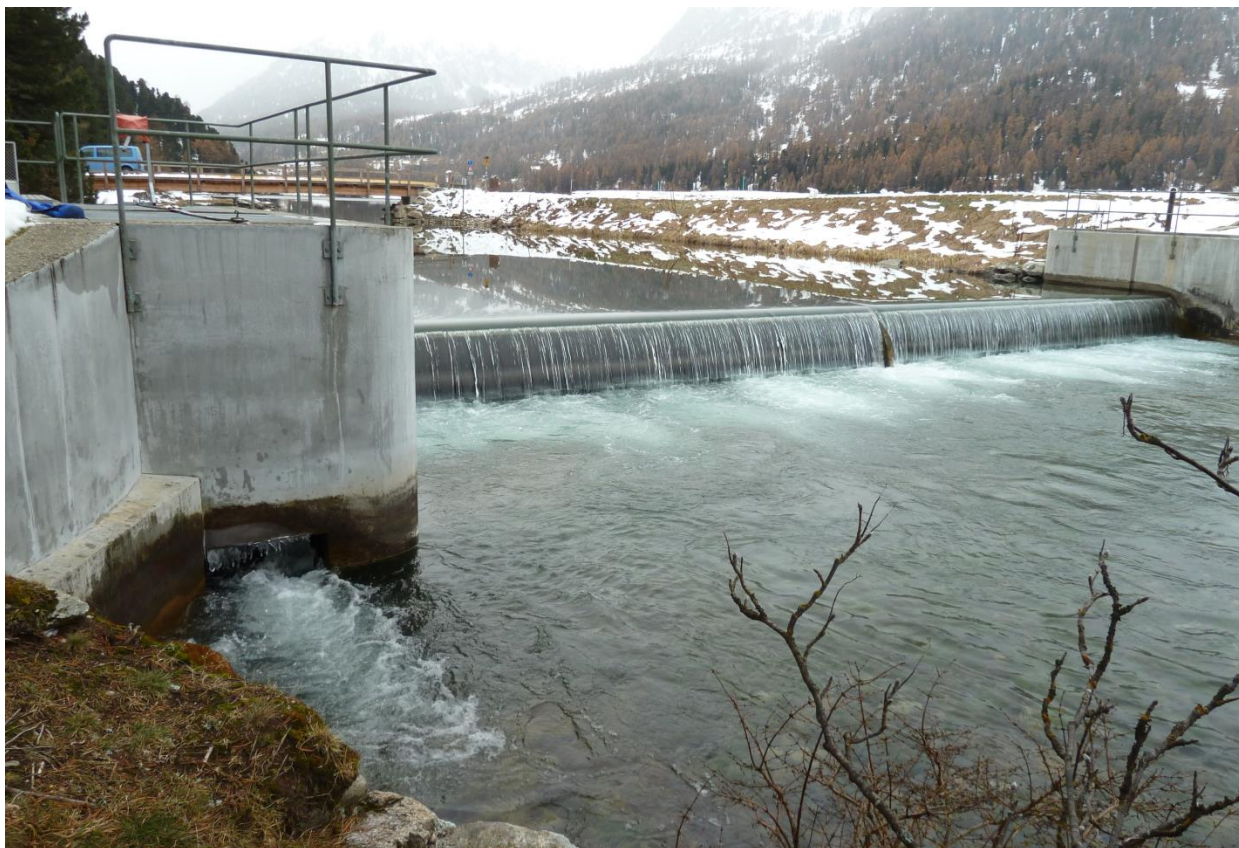
**Abbildung 1** Oben: Gesamtsituation der Wehranlage Buocha Sela.; unten links: Position des Fischeinstiegs, rechts: Ausstieg aus der Fischtreppe.

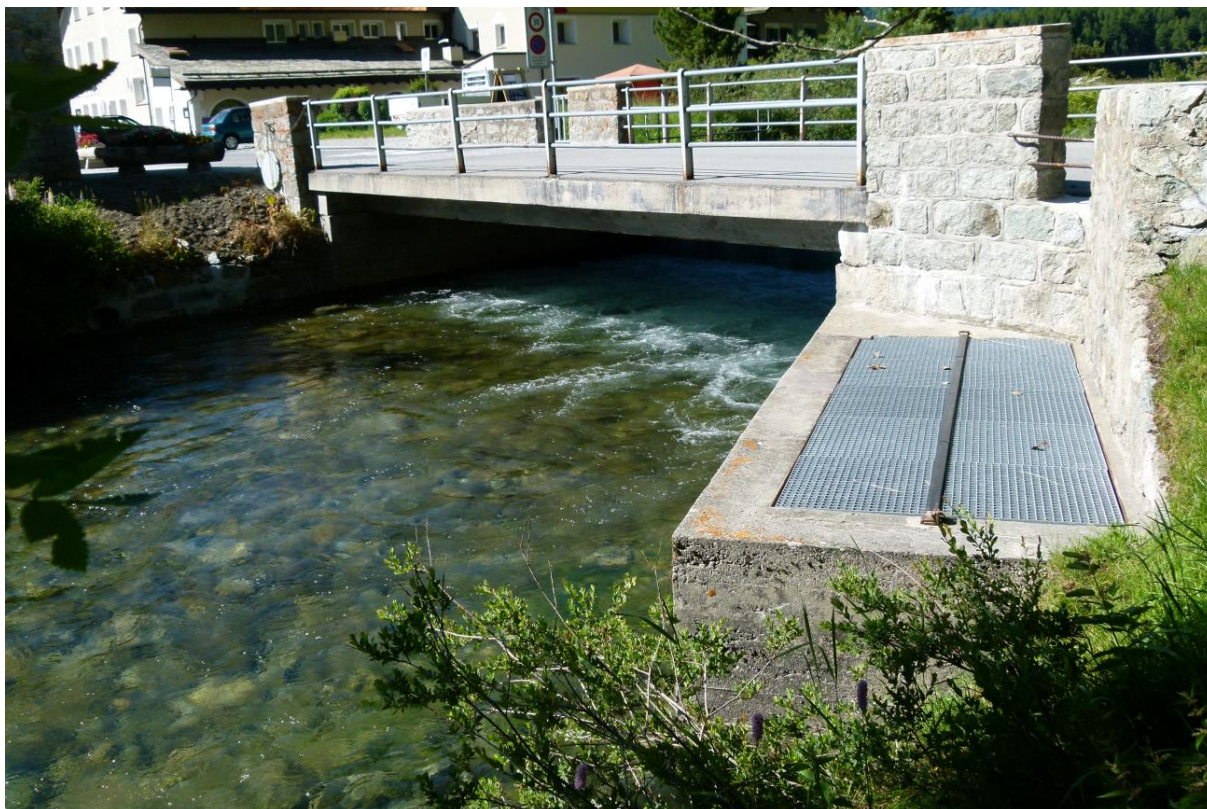
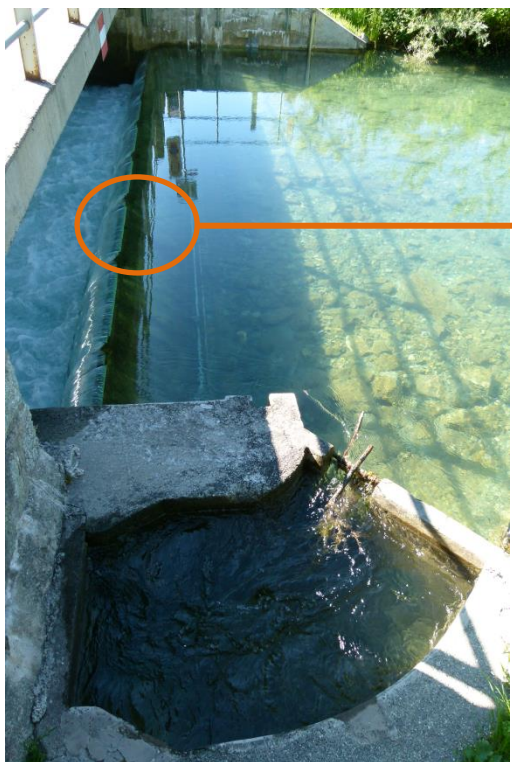
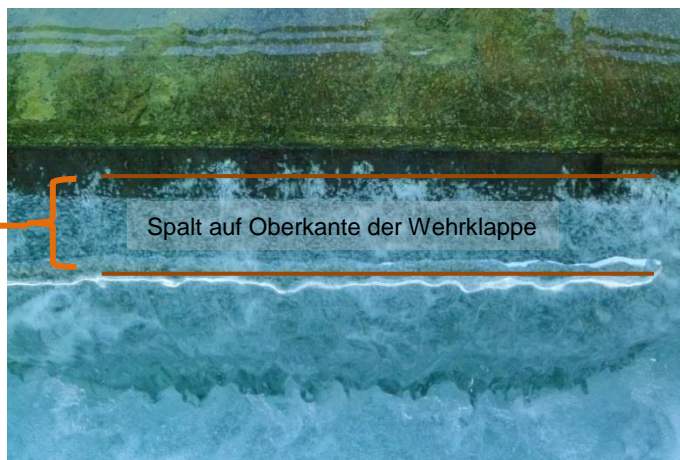
Das Wehr dient dem Zweck der Seenregulierung. Es fließt aber ganzjährig Wasser über das Wehr. Zu beachten ist, dass eine saisonale Schwankung des Oberwassers von ca. 60 cm besteht.

**Abbildung 1** Oben: Gesamtsituation der Wehranlage Sils; unten links: Wehrklappe mit Ausstieg der Fischtreppe, rechts: Spalt auf der Oberkante der Wehrklappe.

Die Fische können jederzeit problemlos über das Wehr abwandern. Weitere Massnahmen sind nicht notwendig.

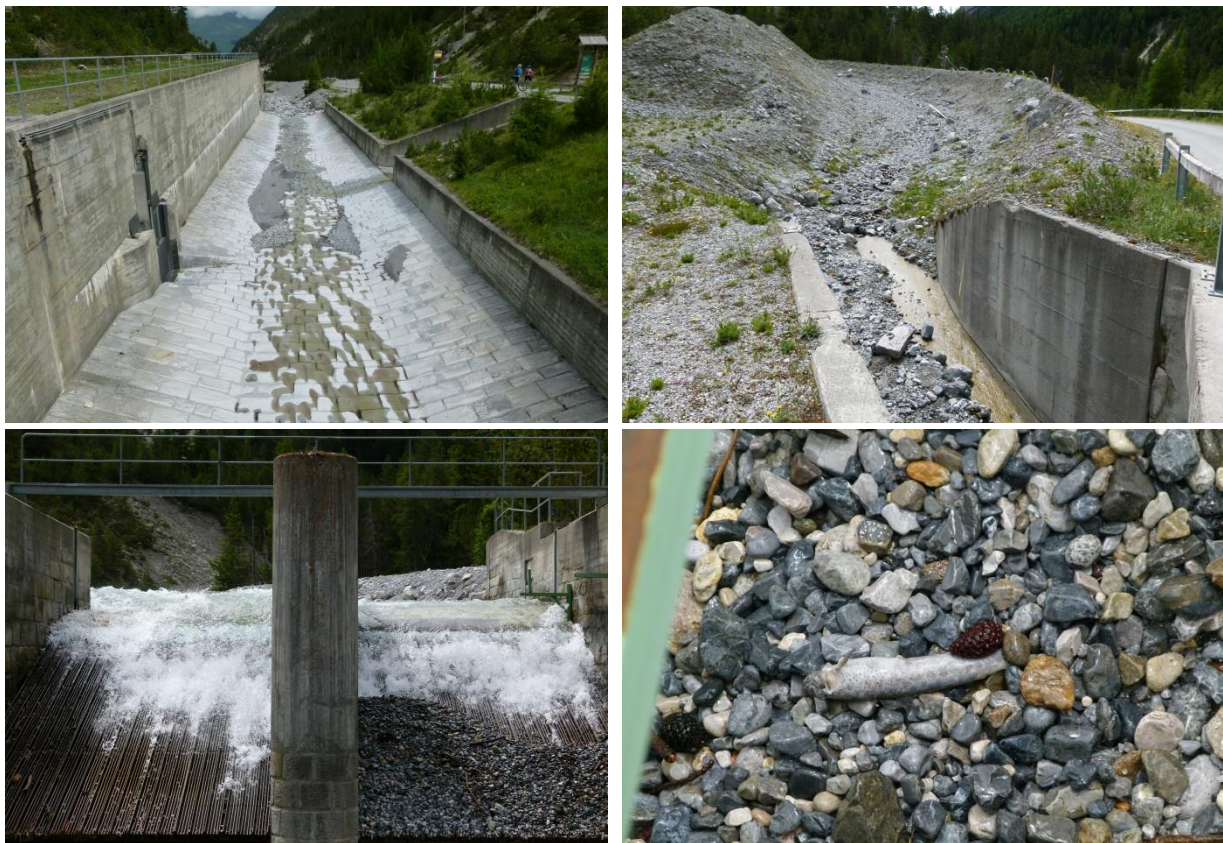
**Abbildung 1** Oben links: gepflasterter Kanal unterhalb des Wehrs, oben rechts: Rufenbach, welcher mit der Fischtreppe zu queren wäre, unten links: Kiesansammlung auf dem Tirolerwehr, unten rechts: Fisch in den Kiesablagerungen auf dem Tirolerwehr.

Bleibt das Restwasser Null, spielt es für den Fisch keine Rolle, ob er auf dem Rechen oder im trockenen Bachbett verendet. Die einzig wirksame Massnahme wäre eine Schutzeinrichtung (z.B. Rechen) oberhalb des Wehrs, welche es den Fisch verunmöglicht, bis zur Fassung zu gelangen. Aufgrund der vorliegenden Gegebenheiten (sehr hoher Geschiebetrieb) ist dies jedoch nicht realisierbar. Wird künftig Restwasser abgegeben, ist eine Lösung zu finden, wie die Fische über das Wehr abdriften können, ohne dass sie darauf liegen bleiben. Eine einfache Möglichkeit wäre es, wenn der Rechen einen steileren Winkel aufweist, und die Rechenstäbe so gestaltet sind, dass sich kein Kies mehr zwischen diesen verkeilen kann.

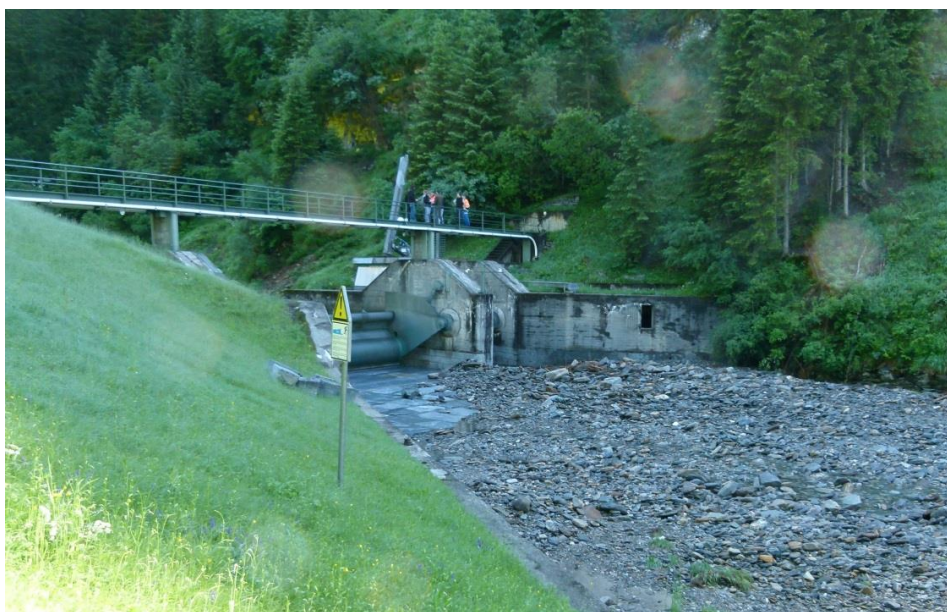
**Abbildung 1** Stauwehr Calancasca, Valbella.

Der Fisch-Schutz ist mit einer bestehenden lichten Weite von 20 mm gewährleistet, der Fischabstieg muss über den Weg des Fischaufstiegs geschehen. Da das Einlaufbauwerk am linken Ufer liegt und der Ausstieg des Fischpasses rechts geplant würde, müsste ein Fischleitsystem zur Fischaufstiegshilfe geplant werden, dies ist allerdings unter den herrschenden Voraussetzung eines geschiebeträchtigen Gebirgsflusses nicht verhältnismässig.

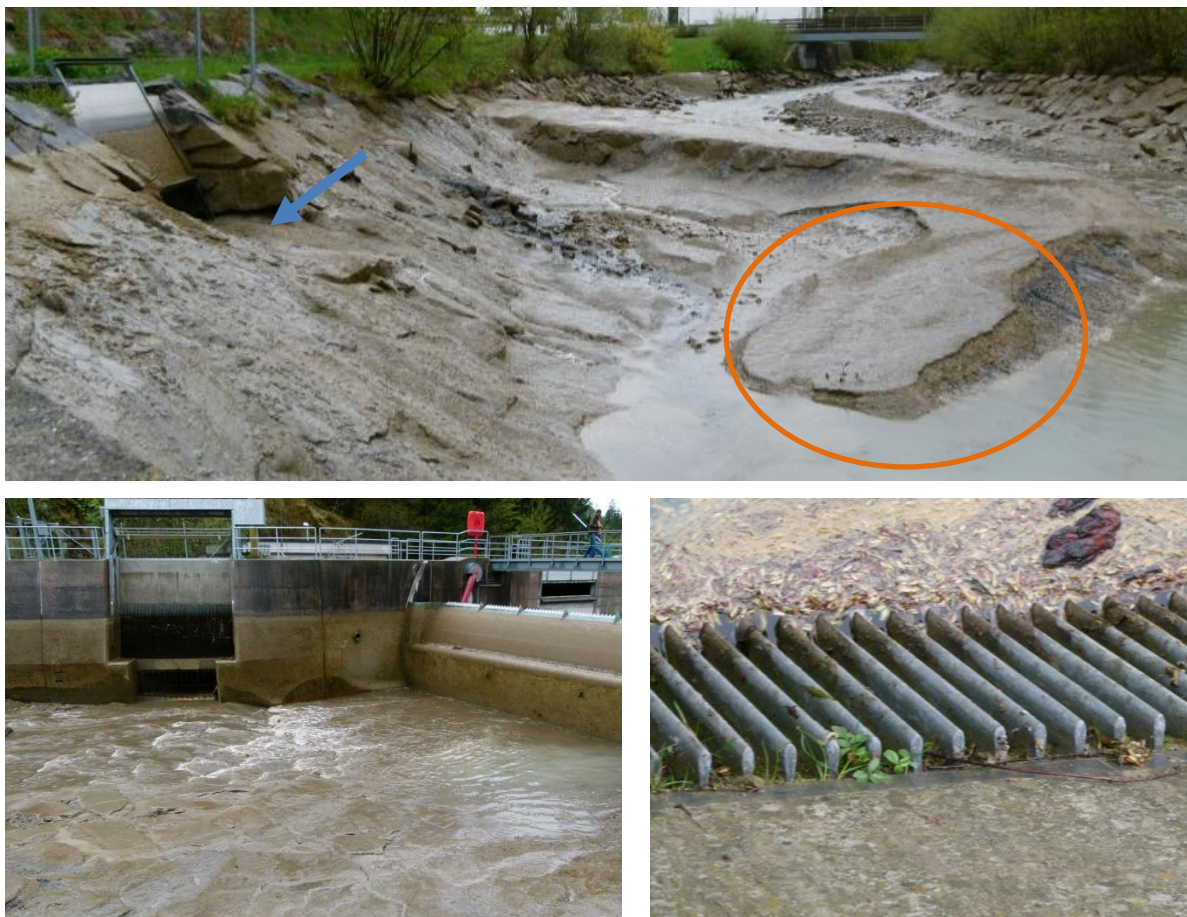
**Abbildung 1** Oben links: Damm mit derzeit sehr wenig abgelagertem Material (orange eingerahmt), blauer Pfeil: Ausstieg aus der Fischtreppe. unten links: Lage des Rechens vor dem Einlaufbauwerk; unten rechts: Profil Feinrechen.

Eine Möglichkeit für den Fischabstieg besteht in einem Bypasses anschliessend an den Rechen, allerdings sind die Platzverhältnisse nicht optimal (Sandfang etc.). Fisch-Schutz: Wird keine Massnahme für den Fischabstieg umgesetzt, so ist zu prüfen, wie weit die Öffnung des Fassungsbauwerkes bei einer Verringerung der lichten Weite auf max. 20 mm vergrössert werden muss (für gleich bleibende Fassungsmenge). Zudem soll geprüft werden, den Rechen horizontal zu legen. Mit den sich daraus ergebenden Kostenschätzungen kann erst über eine Verhältnismässigkeit dieser Massnahmen entschieden werden.

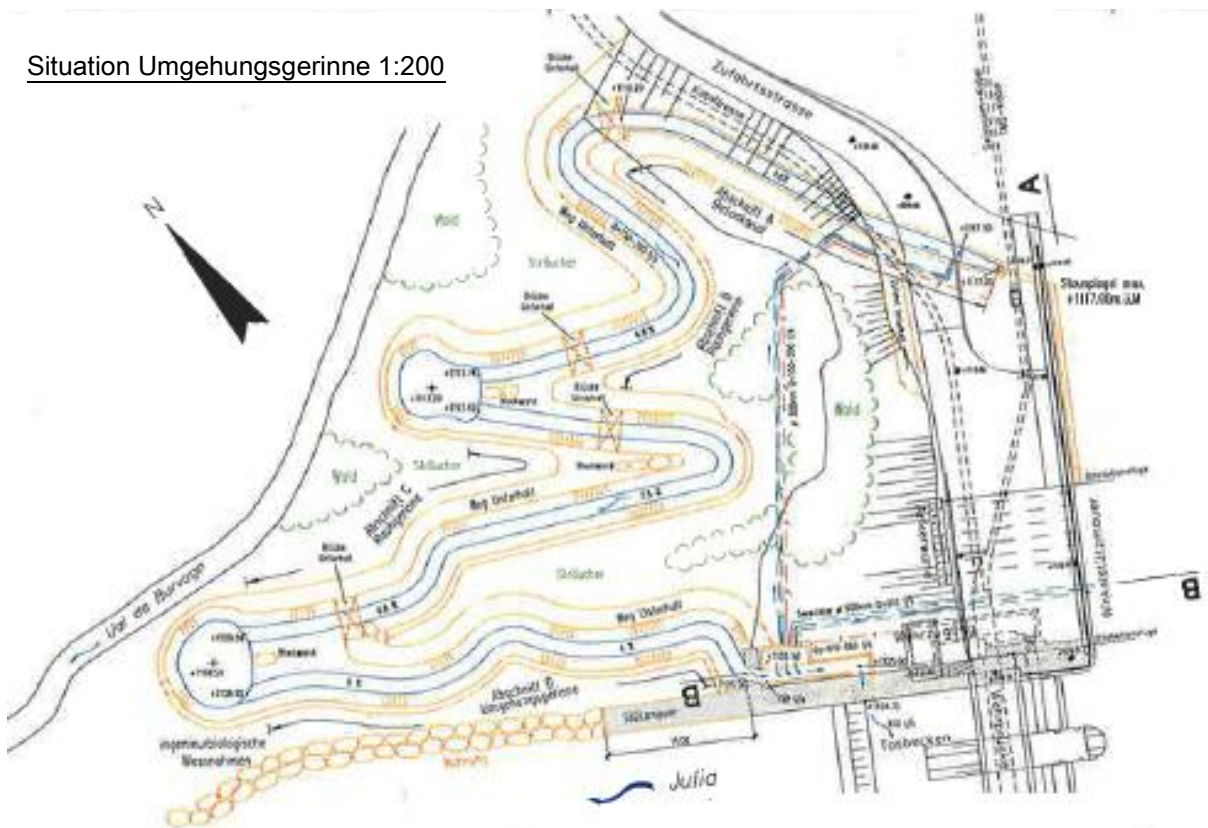
Abbildung 2 Mögliche Ausgestaltung eines Umgehungsgerinnes (Quelle: ewz Produktion / Bautechnik).

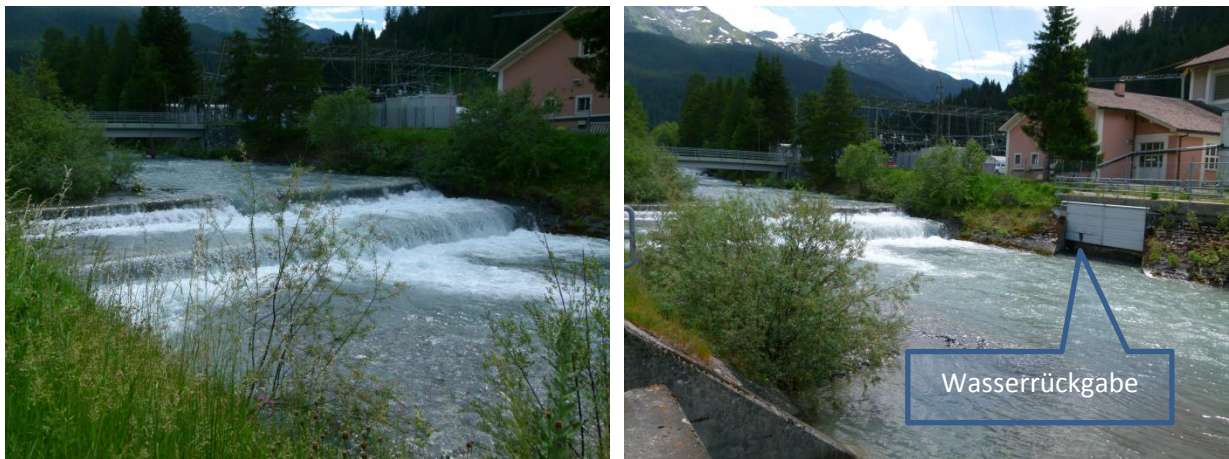
**Abbildung 1** Bild Links: die zwei unmittelbar hintereinander liegenden Schwellen, rechts: die Wasserrückgabe Tinizong.

Der Fischabstieg über die Schwellen ist bereits heute problemlos.

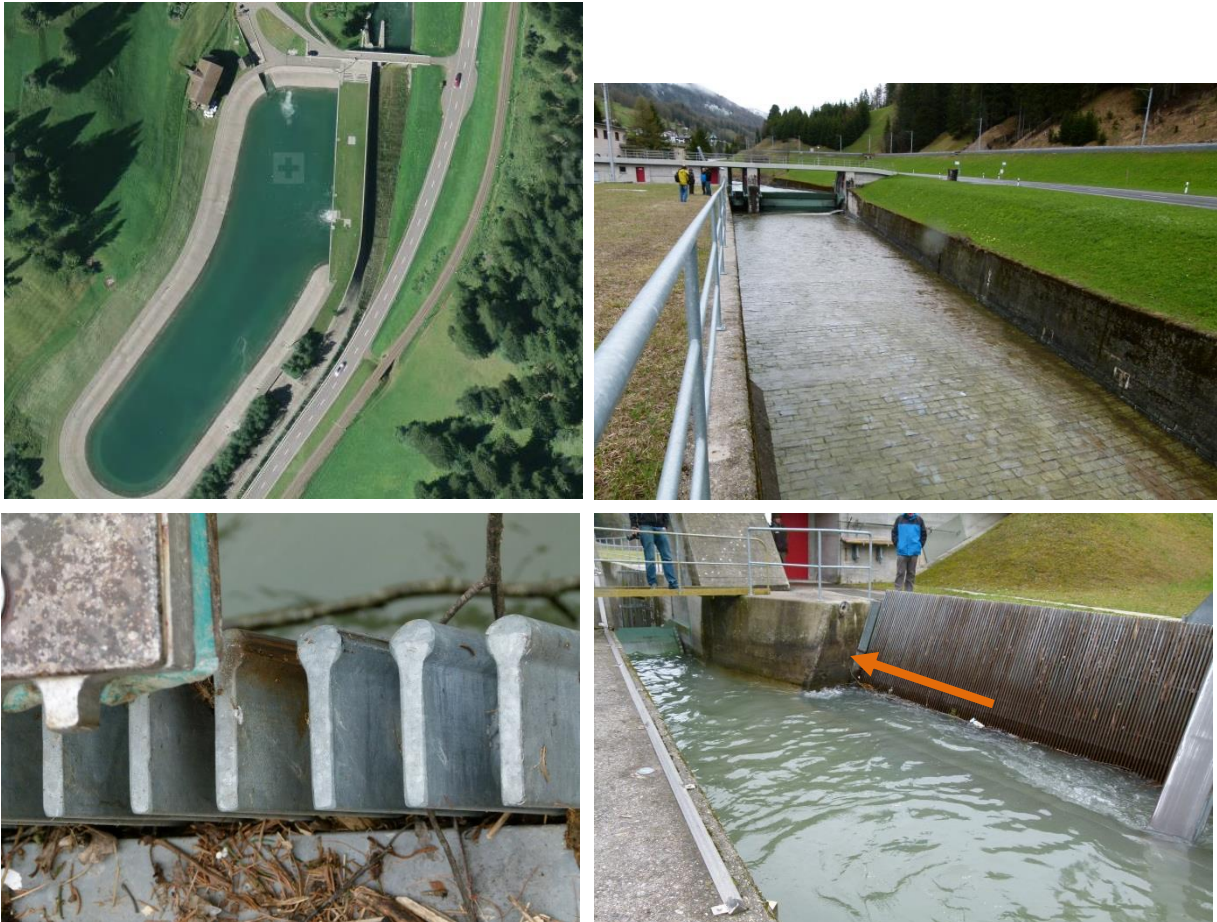
**Abbildung 1** Oben links: Situation Ausgleichsbecken, Wehr, Landwasser und Kantonsstrasse; rechts: Kanal mit Betonmauern und Pflasterung der Sohle; unten links: Profil Feinrechen; rechts: Lage des Rechens vor dem Einlaufbauwerk mit möglicher Stelle für den Durchgang eines Bypasses (oranger Pfeil).

Eine Möglichkeit für den Fischabstieg besteht in einem Bypass am unteren Ende des Rechens vor dem Einlaufbauwerk. Die Restwassersanierung wird allerdings kaum ausreichend sein, dass in dem breiten Kanal eine ausreichende Wassertiefe für die Fischabwanderung erreicht wird. Es ist zu überlegen, wie die Fische bis ans untere Ende des Kanals gebracht werden können. Die Verhältnismässigkeit kann erst nach der Restwasserverfügung ermittelt werden.

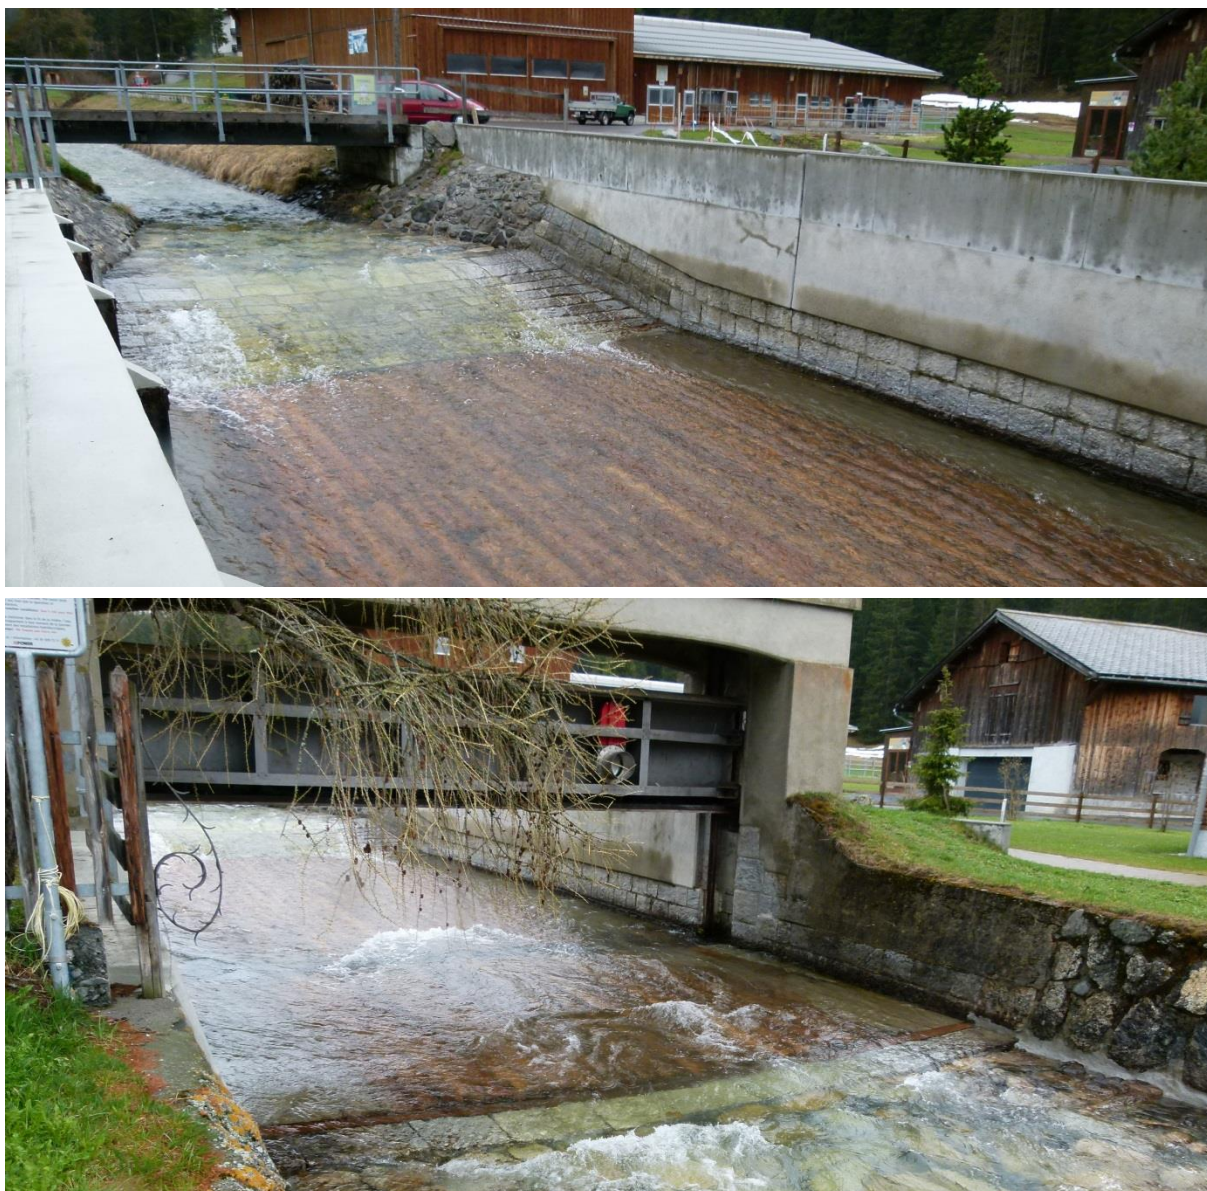
**Abbildung 1** Oben: nicht passierbare Rampe oberhalb des Wehrs; unten: Geöffnetes Wehr.

Der Fischabstieg ist bei offenem Wehr möglich, es sind keine Sanierungsmassnahmen erforderlich.

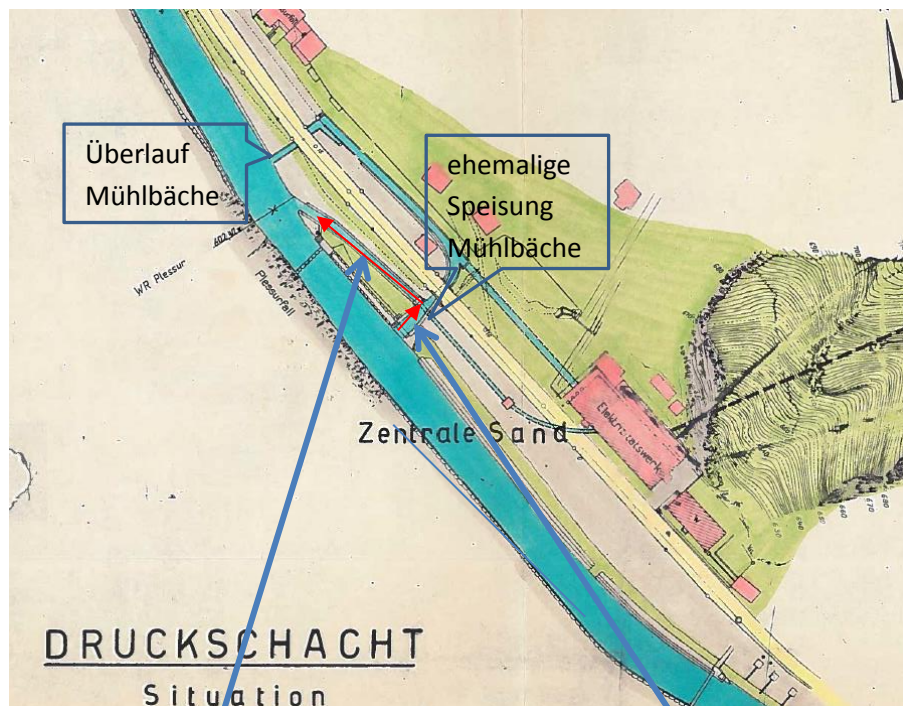
**Abbildung 1** Oben: Situationsplan, unten links: Unterwasserkanal, rote Linie: möglicher Weg des Fischpasses, unten rechts: Fassung Plessur zur Speisung der Mühlbäche.

Mit einer Absenkung des Plessurfalls wäre eine Drift über den Fall möglich. Kann nicht abgesenkt werden, ist zu prüfen, mit welchen Massnahmen ein Aufschlagen der abwärtswandernden Fische auf dem Fels verhindert werden kann.

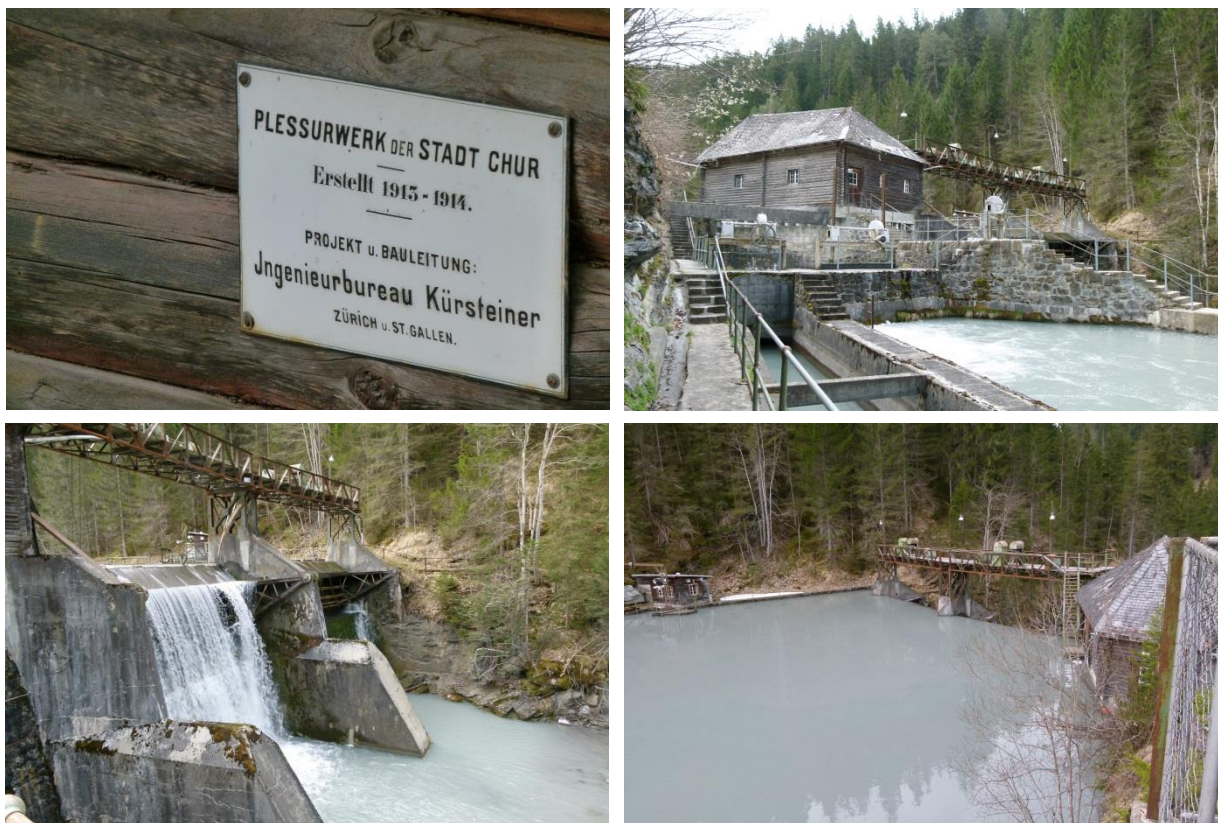
**Abbildung 1** Wasserfassung Molinis / Pradapunt.

Die Anlage bei Molinis ist seit 100 Jahren in Betrieb, die Anlagenteile zeigen altersbedingte Mängel auf, eine Totalsanierung steht demnächst an (Abbildung 1). Es ist nicht verhältnismässig, dem Wehr im heutigen Zustand einen technischen Fischpass anzubauen. Da das Potential der Naturverlaichung oberhalb des Wehrs zudem nicht abschliessend geklärt ist, wird die Sanierung vorerst zurückgestellt. Mit weiteren Untersuchungen sollen erst die Möglichkeiten der erfolgreichen Naturverlaichung aufgezeigt werden. Eine Machbarkeitsprüfung eines Fischauf- und Abstiegs im Zuge der Sanierung des Wehrs wird aber als sinnvoll erachtet. Zeichnen sich zielführende und kostengünstige Lösungen (im Vergleich zum gesamten Investitionsvolumen) ab, soll der Fischaufstieg dann saniert werden, unabhängig von der in diesem Bericht errechneten Priorität. Beim Fischabstieg besteht derzeit das Problem, dass die Fische ins Entsanderbecken gelangen können, aber nicht wiederaus diesem herauskommen.

Es ist zu Verhindern, dass Fische in das Entsanderbecken gelangen oder die Fische sind aus dem Entsander mittels Bypass in die Restwasserstrecke zu leiten.
