Amt für Jagd und Fischerei Graubünden  
Uffizi da chatscha e pestga dal Grischun  
Ufficio per la caccia e la pesca dei Grigioni

## BEILAGE I

### Datenblätter der sanierungsbedürftigen Hindernisse

Dezember 2014

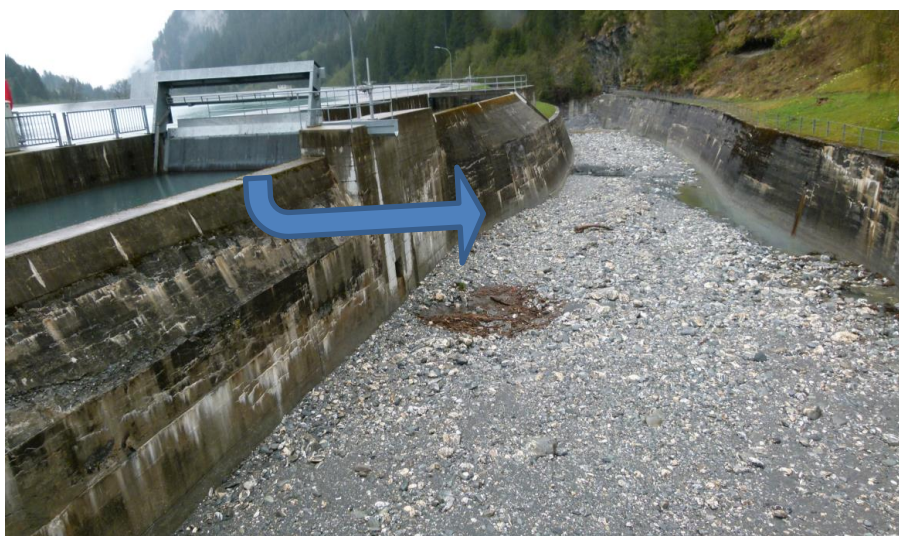
**Abbildung 1** Situation für mögl. Bypass (blauer Pfeil), Abfangen der Fische vor Feinrechen, um sie via Rutsche ins Gewässer zurückzubringen.

Fisch-Schutz: Wird keine Massnahme zum Fischabstieg umgesetzt, soll geprüft werden, ob die lichte Weite des Rechen auf max. 20 mm reduziert werden kann, ohne dass ein grosser Produktionsverlust entsteht.

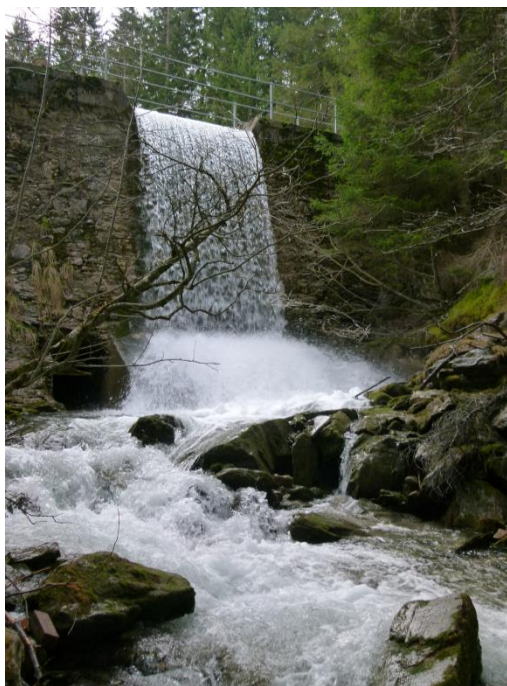
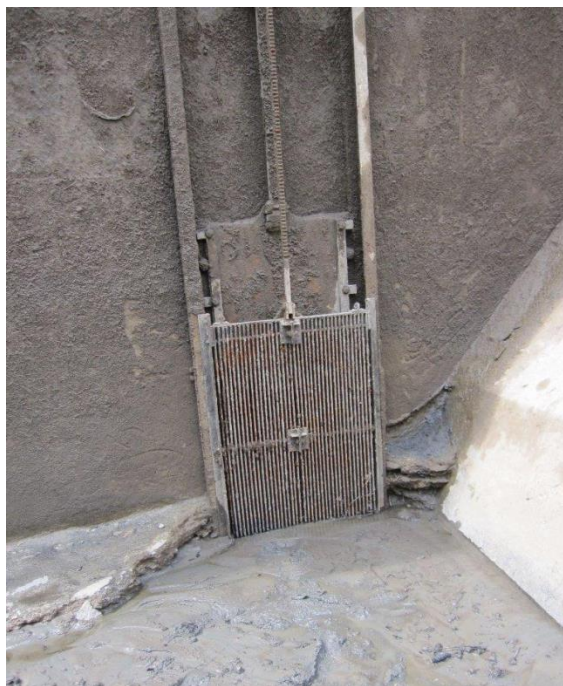
Starke Niederschläge führten in Churwalden immer wieder zu massiven Geschiebe- und Wasserschäden an Strassen und Gebäuden. Im Jahr 2009 wurden Hochwasserschutzverbauungen erstellt, welche weitere Schäden an der Infrastruktur verhindern aber auch die freie Fischwanderung in der Rabiosa unterbrechen. Der gepflästerte Kanal durch das Dorf ist eine einzige Schussrinne von ca. 0.5 km Länge. Die hohen Fliessgeschwindigkeiten und das Fehlen von Strukturen mit beruhigten Bereichen verunmöglichen einen Aufstieg der Fische bis zum Wehr, welches sich oberhalb des Dorfes befindet. Das Wehr selber könnte mit einem technischen Fischpass fischgängig gemacht werden, unter den gegebenen Voraussetzungen mit den Hochwasserschutzverbauungen wird eine Sanierung bis auf Weiteres aber als nicht bedeutend eingestuft..

**Abbildung 1** Oben links: Wehr der Fassung Stettli, Churwalden; oben rechts: Feinrechen vor Einlauf ins Fassungsbauwerk; unten links: Hochwasserschutzverbauungen in Churwalden; unten rechts: Situation im Dorf.

Keine Massnahmen erforderlich.

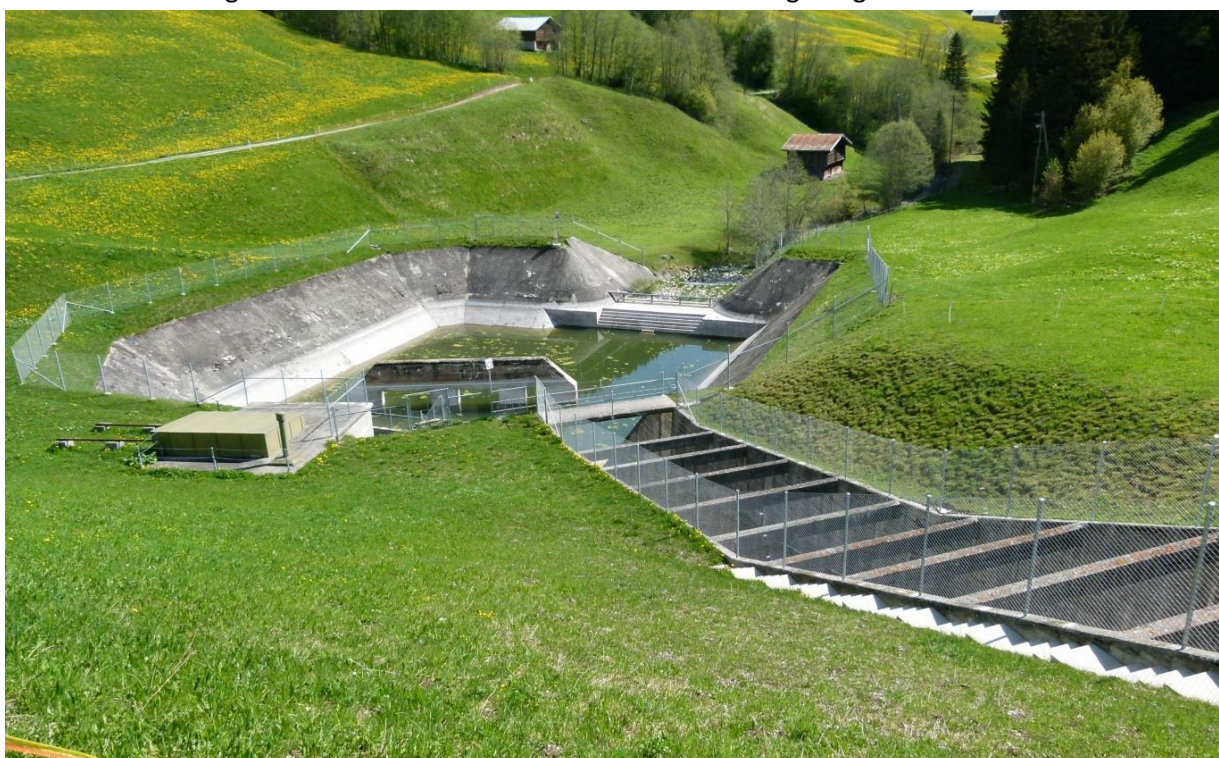
**Abbildung 1** Tosbecken von wo aus die Fische weder zurück in den See noch abwärts in den Flem gelangen können.

Diese Anlage würde sich im Zusammenhang mit dem für die Fische nicht überwindbaren Tosbecken für eine Monitoring der Wirksamkeit der Verhaltensbarriere sehr gut eignen.

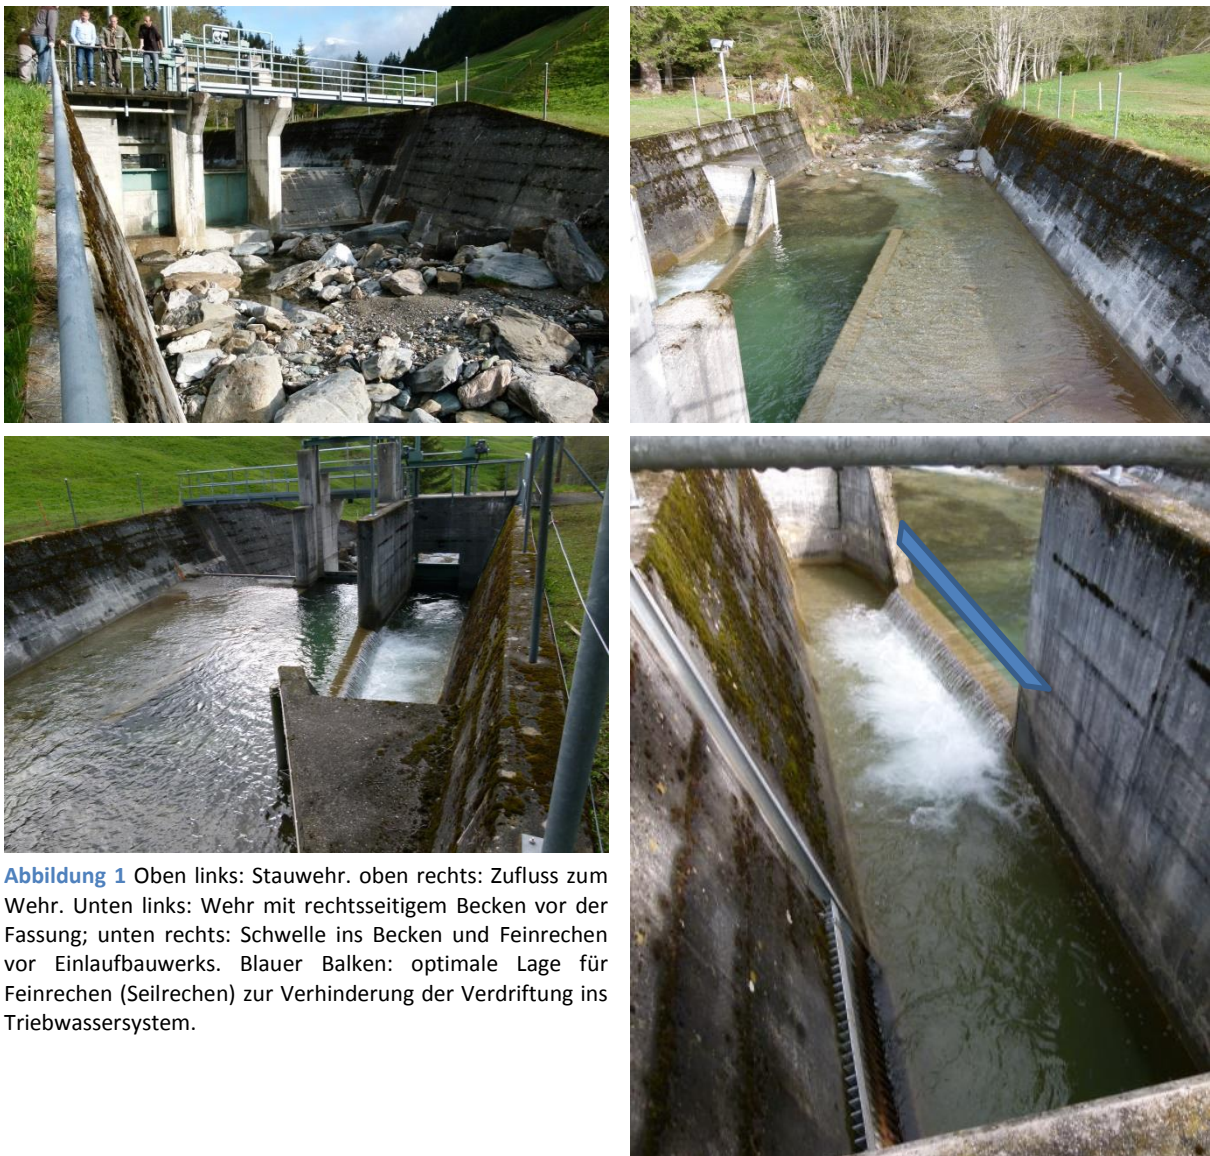
Beim Abstieg gelangen die Fische in ein Becken vor dem Einlaufbauwerk von wo aus sie nicht weiter kommen, eine kleine Schwelle verhindert zudem Rückwanderung ins Bachbett (Abbildung 1). Es soll verhindert werden, dass Fische ins Becken vor der Fassung gelangen können, dies könnte ev. mit einem Seilrechen bewerkstelligt werden. Allerdings sind die Seilrechen noch nicht erprobt, es fehlt an Erfahrung insbesondere in Gewässern mit hoher Geschiebefracht.

**Abbildung 1** Oben links: Stauwehr. oben rechts: Zufluss zum Wehr. Unten links: Wehr mit rechtsseitigem Becken vor der Fassung; unten rechts: Schwelle ins Becken und Feinrechen vor Einlaufbauwerks. Blauer Balken: optimale Lage für Feinrechen (Seilrechen) zur Verhinderung der Verdriftung ins Triebwassersystem.

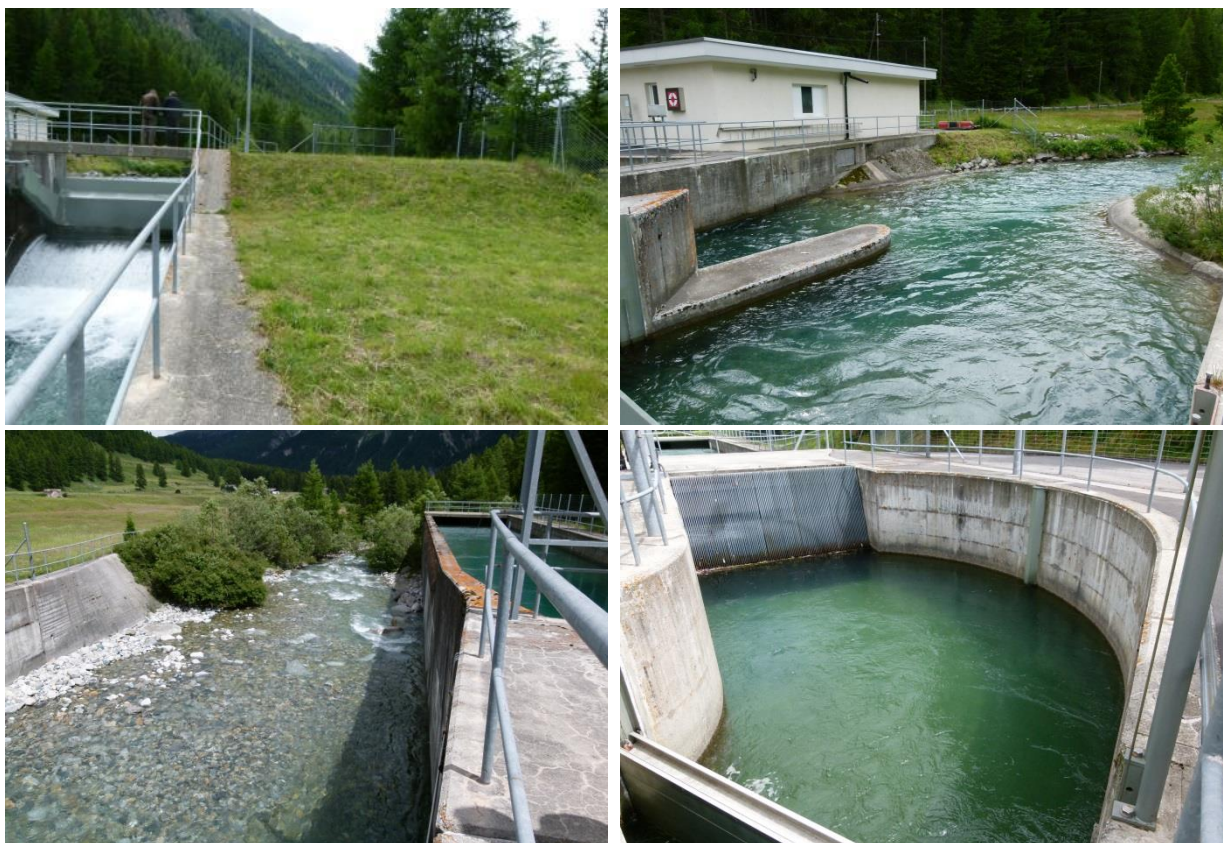
**Abbildung 1** Oben links: Platzverhältnisse linksseitig des Wehrs, oben rechts: geschützter Bereich für den Ausstieg aus dem Fischpass; unten links: Situation Entsander und Unterwasser (im Bild mit Überlauf, ansonsten hier Restwasser Null); unten rechts: Feinrechen vor Einlaufbauwerk, wo die Fische abgeholt und via Rutsche ins Unterwasser gebracht werden könnten.

Fisch-Schutz: Das gefasste Wasser wird nicht direkt turbiniert, es wird via Freispiegelstollen dem Ova Spin zugeführt, ein Fisch-Schutz ist entsprechend nicht notwendig, zudem hat der Feinrechen vor dem Einlaufbauwerk bereits eine Lichte Weite von 20 mm.
