COMMISSION D'ENQUÊTE

sur l'accident survenu le 19 septembre 1989

dans le désert du Ténéré (Niger)

à l'avion DC-10-30 immatriculé N 54629

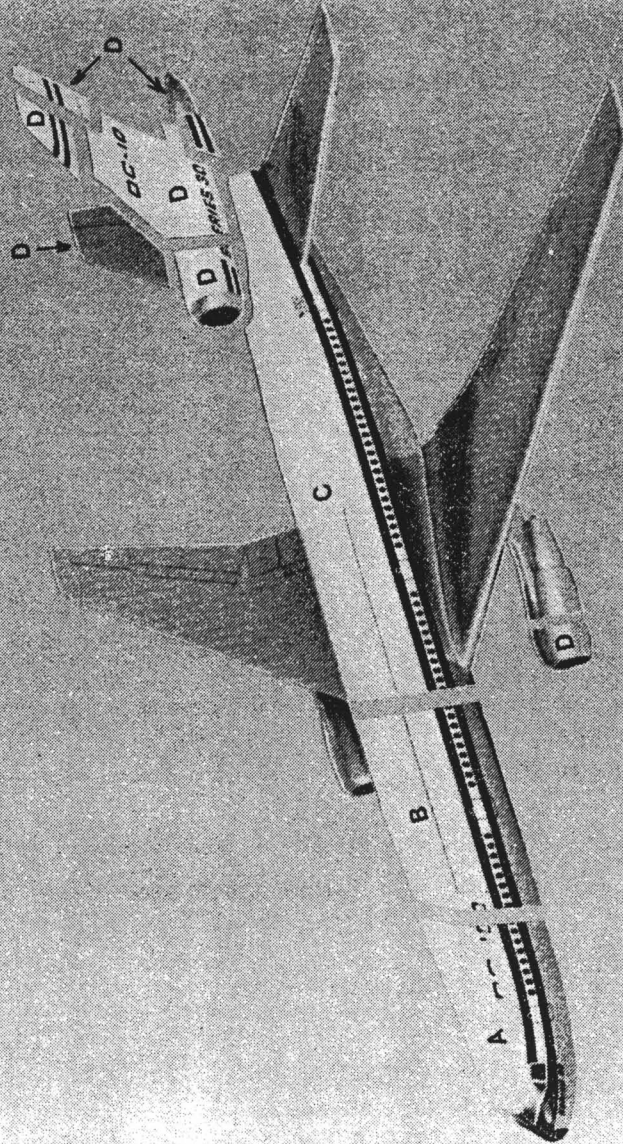
ANNEXE 4

SCHEMA DE FRACTURE DE L'APPAREIL

- PARTIE AVANT (A)
- TRONÇON FRAGMENTE (B)
- EPAVE PRINCIPALE (C)
- ELEMENTS SEPARES (D)

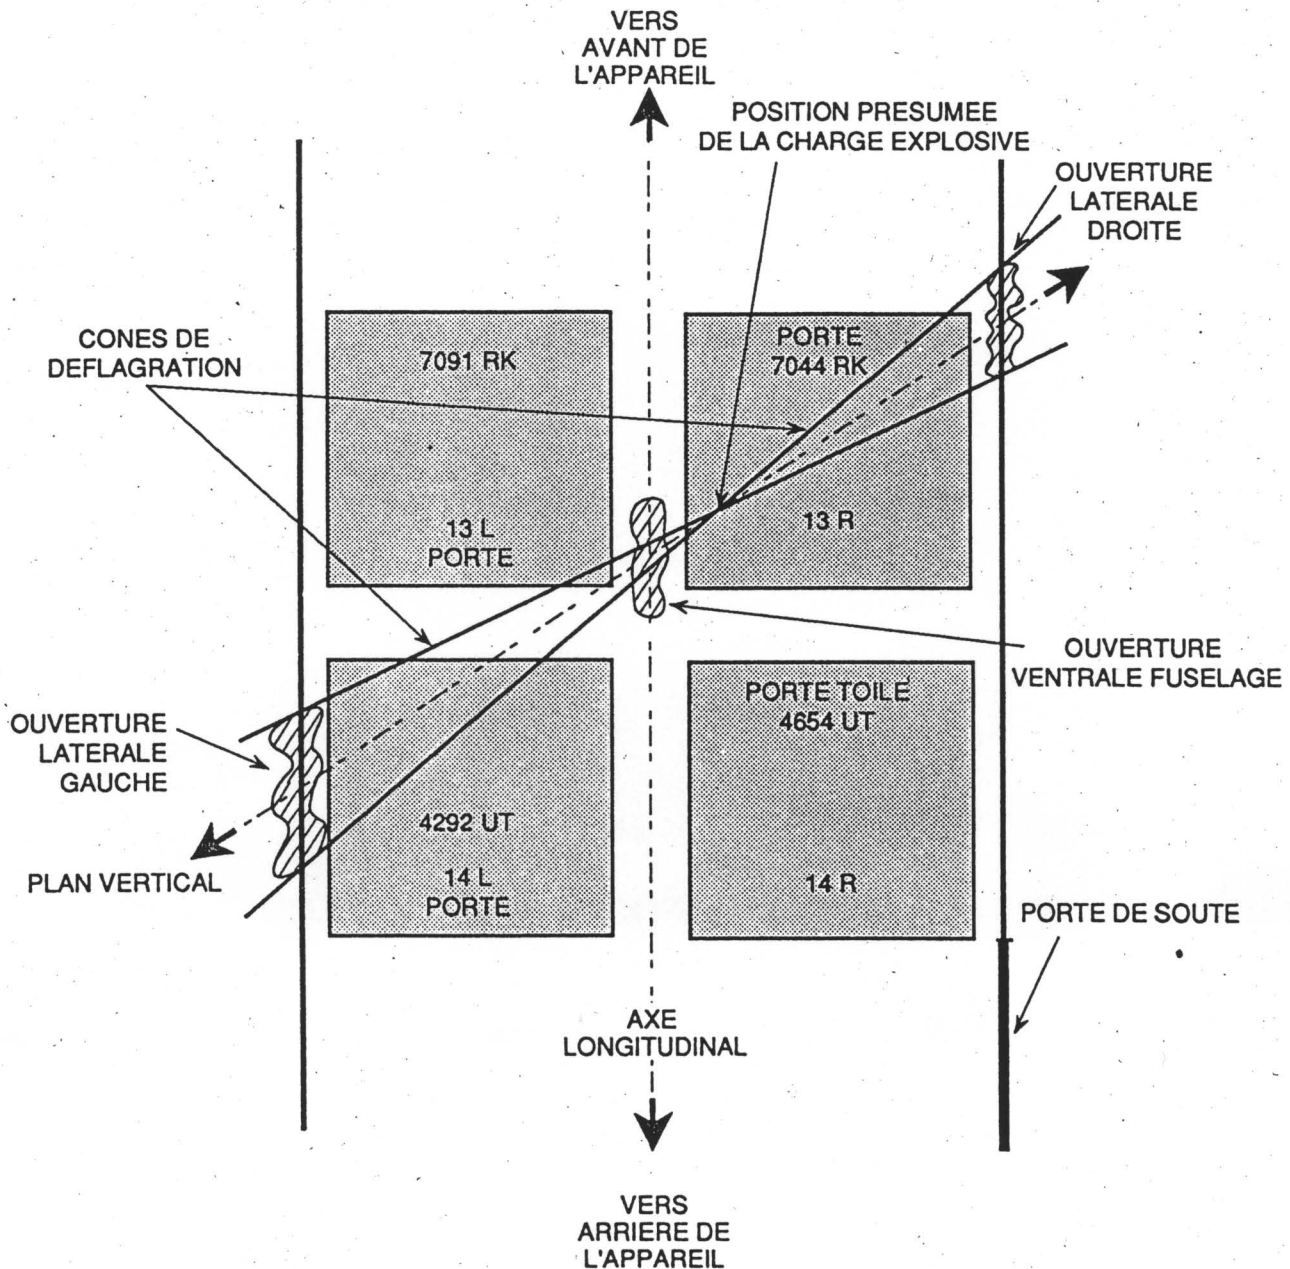
ANNEXE 7

L'examen des conteneurs et la mise en coïncidence de leurs déformations avec celles du plancher de soute (annexe 8 d) et du revêtement de fuselage montrent que l'explosion a eu lieu dans le conteneur n° 7044 RK (1). Ce conteneur se trouvait en place 13-droite (13-R sur le plan de chargement, cf. annexe 7), ce qui corrobore les observations rapportées plus haut.

- l'explosion a eu lieu dans un conteneur situé en soute avant, en place 13-droite (13-R), cf. annexe 7 ;
- ce conteneur, chargé en soute à Brazzaville, ne contenait que des bagages enregistrés à Brazzaville à destination de Paris ;
- la porte de ce conteneur, tel qu'il était placé en 13-R, ne pouvait pas être ouverte pendant l'escale à N'Djamena. Il aurait fallu, pour l'ouvrir, déplacer au préalable le conteneur en cause ainsi que celui qui le séparait de la porte de soute (place 14-R). On ne peut pas considérer comme plausible l'hypothèse que cette double manipulation ait été faite sans attirer l'attention de quiconque pendant l'escale d'une heure, de jour, à N'Djamena.

SCHEMA DE POSITIONNEMENT DES CONTENEURS
A L'INTERIEUR DE LA SOUTE AVANT

NOTA : Le conteneur 7044 rk contenait la charge explosive

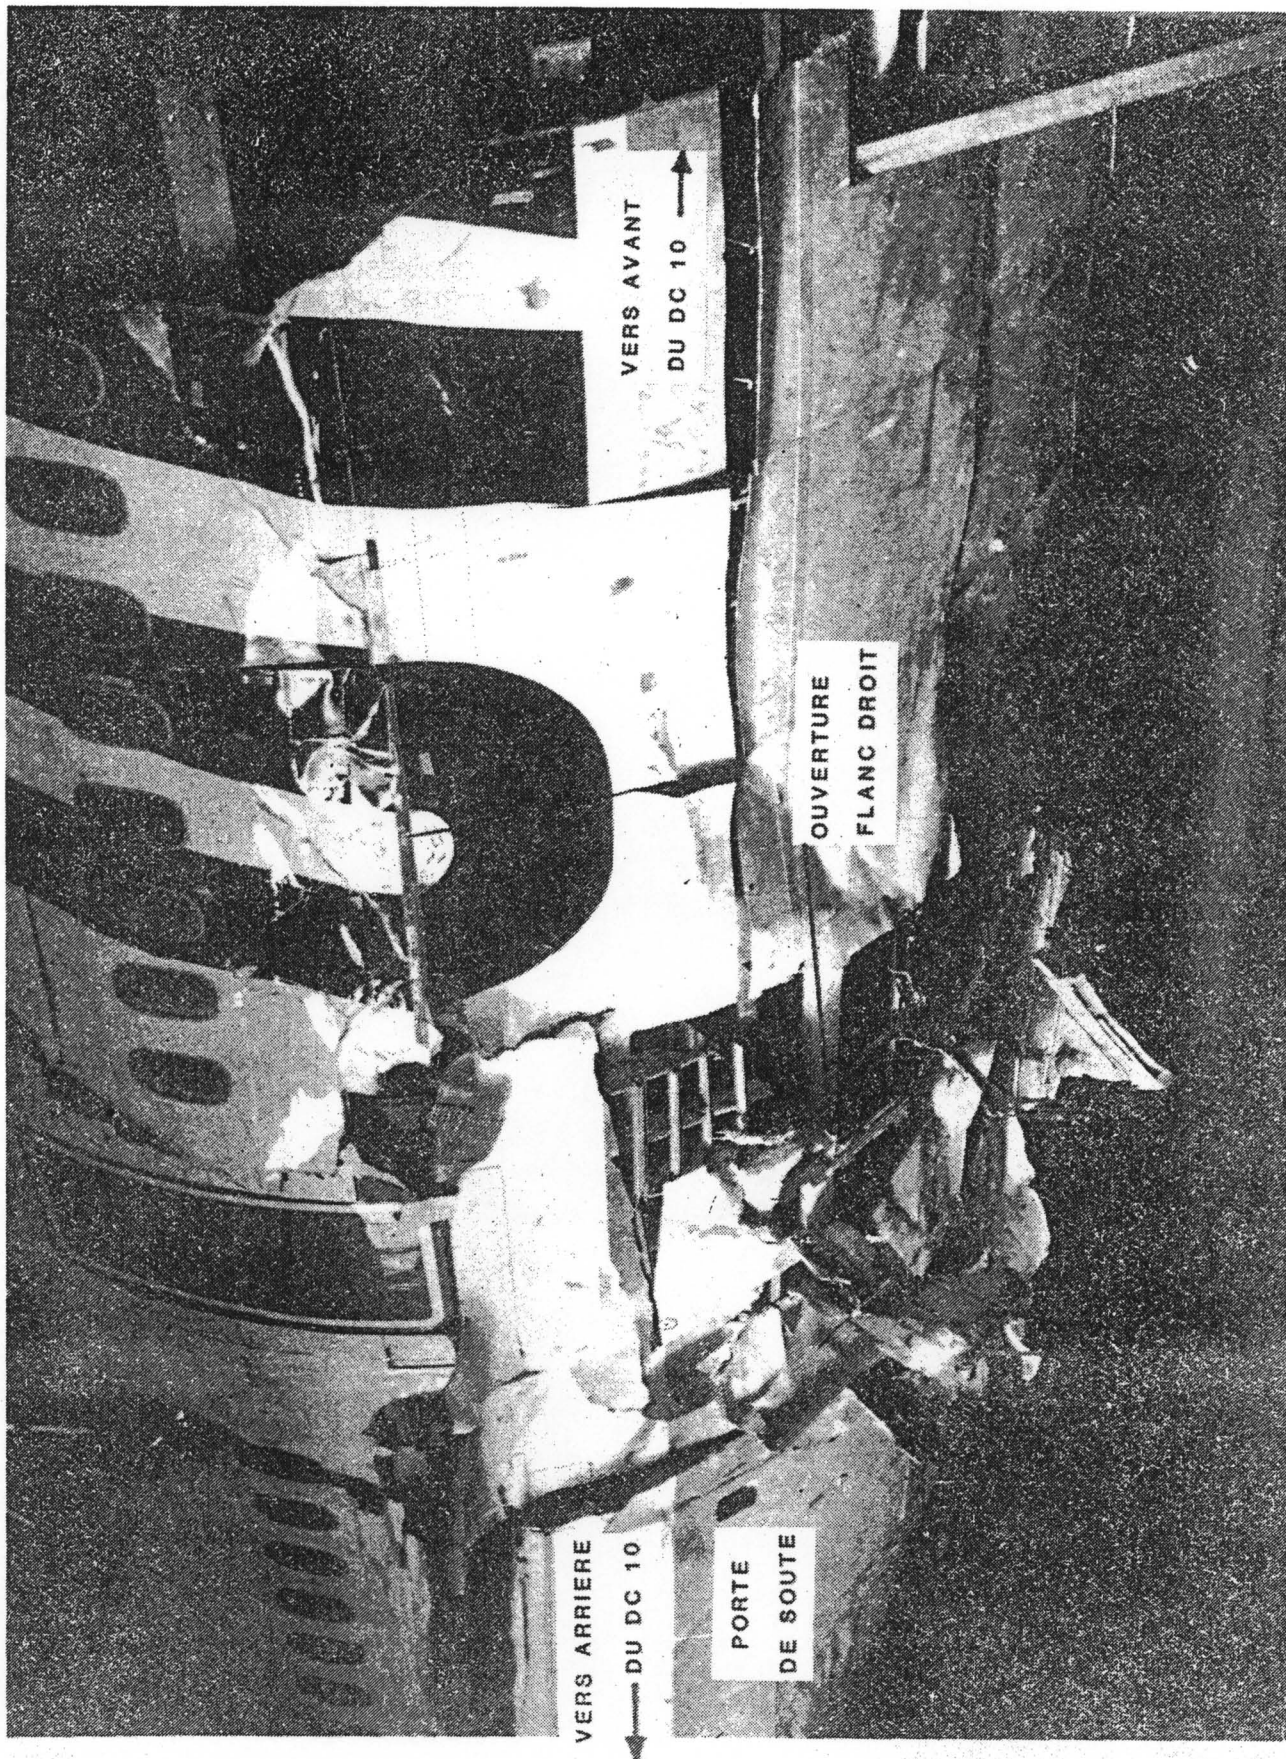
RECONSTITUTION DU TRONÇON DE FUSELAGE
IDENTIFIÉ REPÈRE B ANNEXE 4

Le processus de rupture de la partie avant de l'avion a été trop complexe pour pouvoir être décrit de manière précise et détaillée. Cependant, l'examen des cassures permet de dire que le cockpit s'est replié sur la partie gauche du fuselage.

Ces dernières ruptures ne paraissent pas dues à l'effet direct de l'explosion, mais plutôt à un processus d'arrachement provoqué par des efforts aérodynamiques importants.

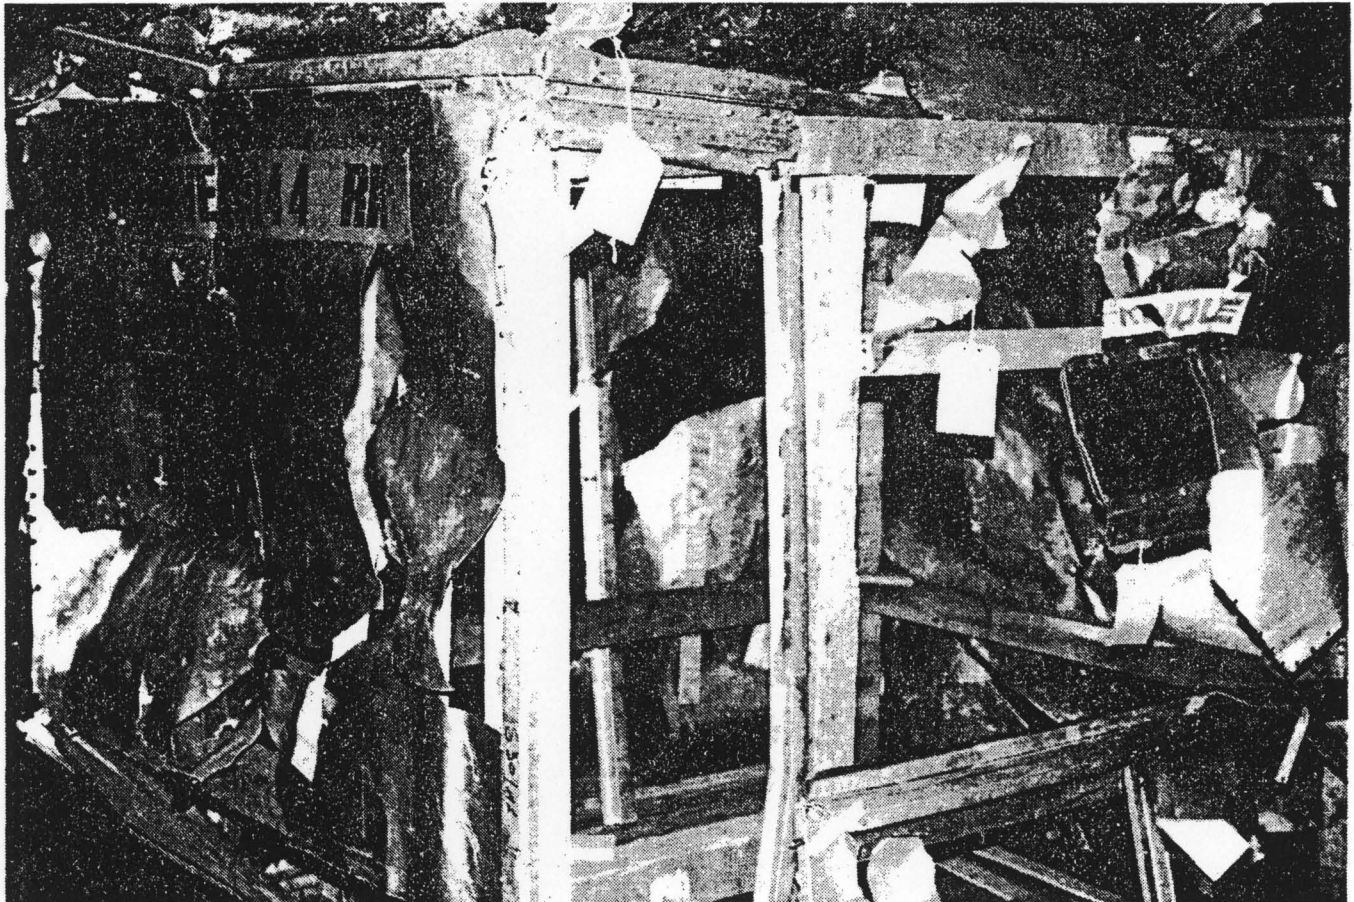
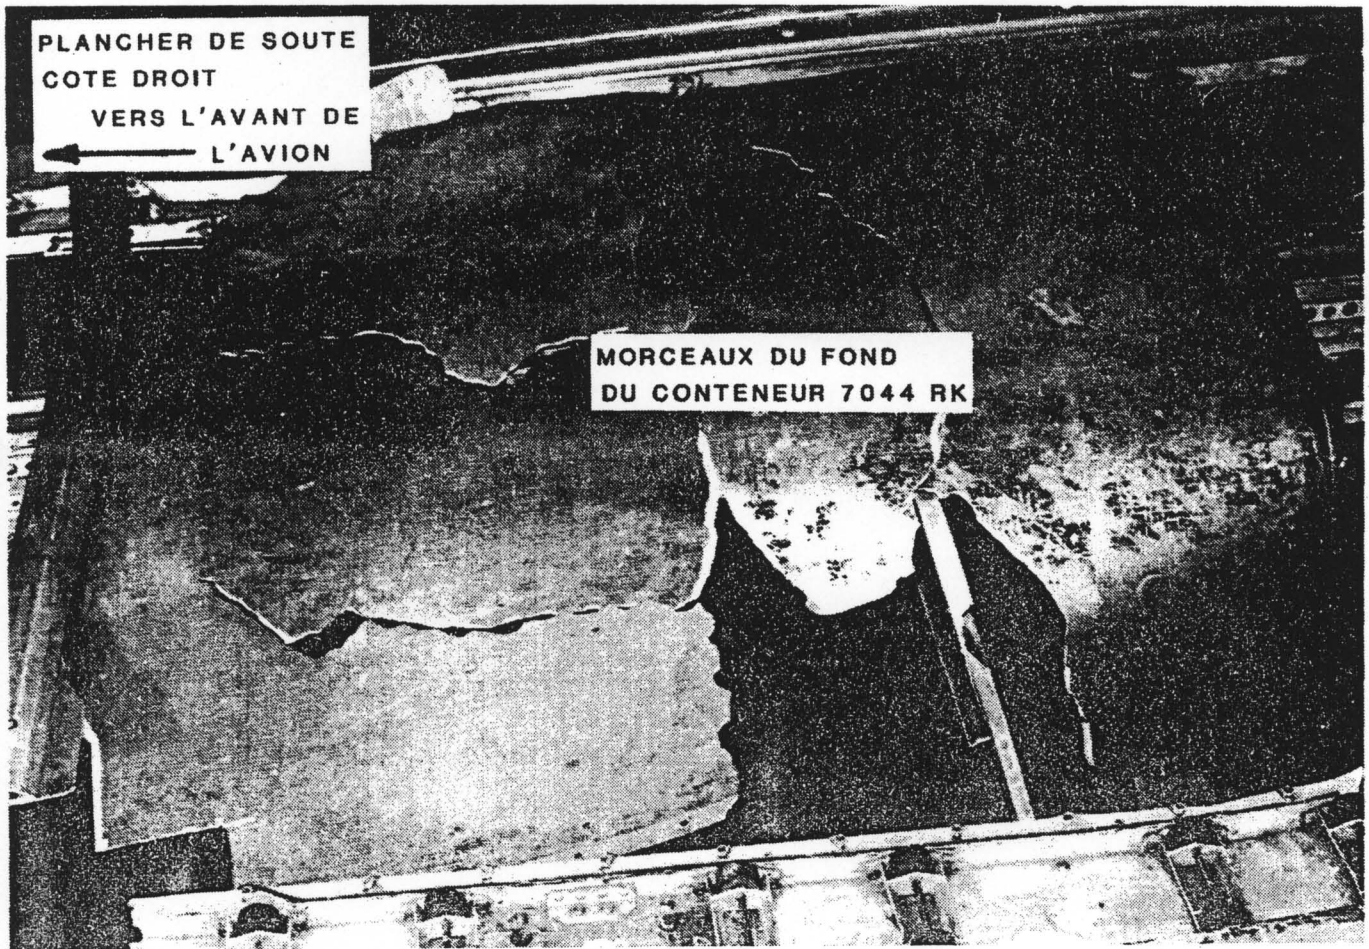
ANNEXE 8d

B : POSITIONNEMENT DU FOND DU CONTENEUR 7044 RK
SUR LE PLANCHER DE SOUTE

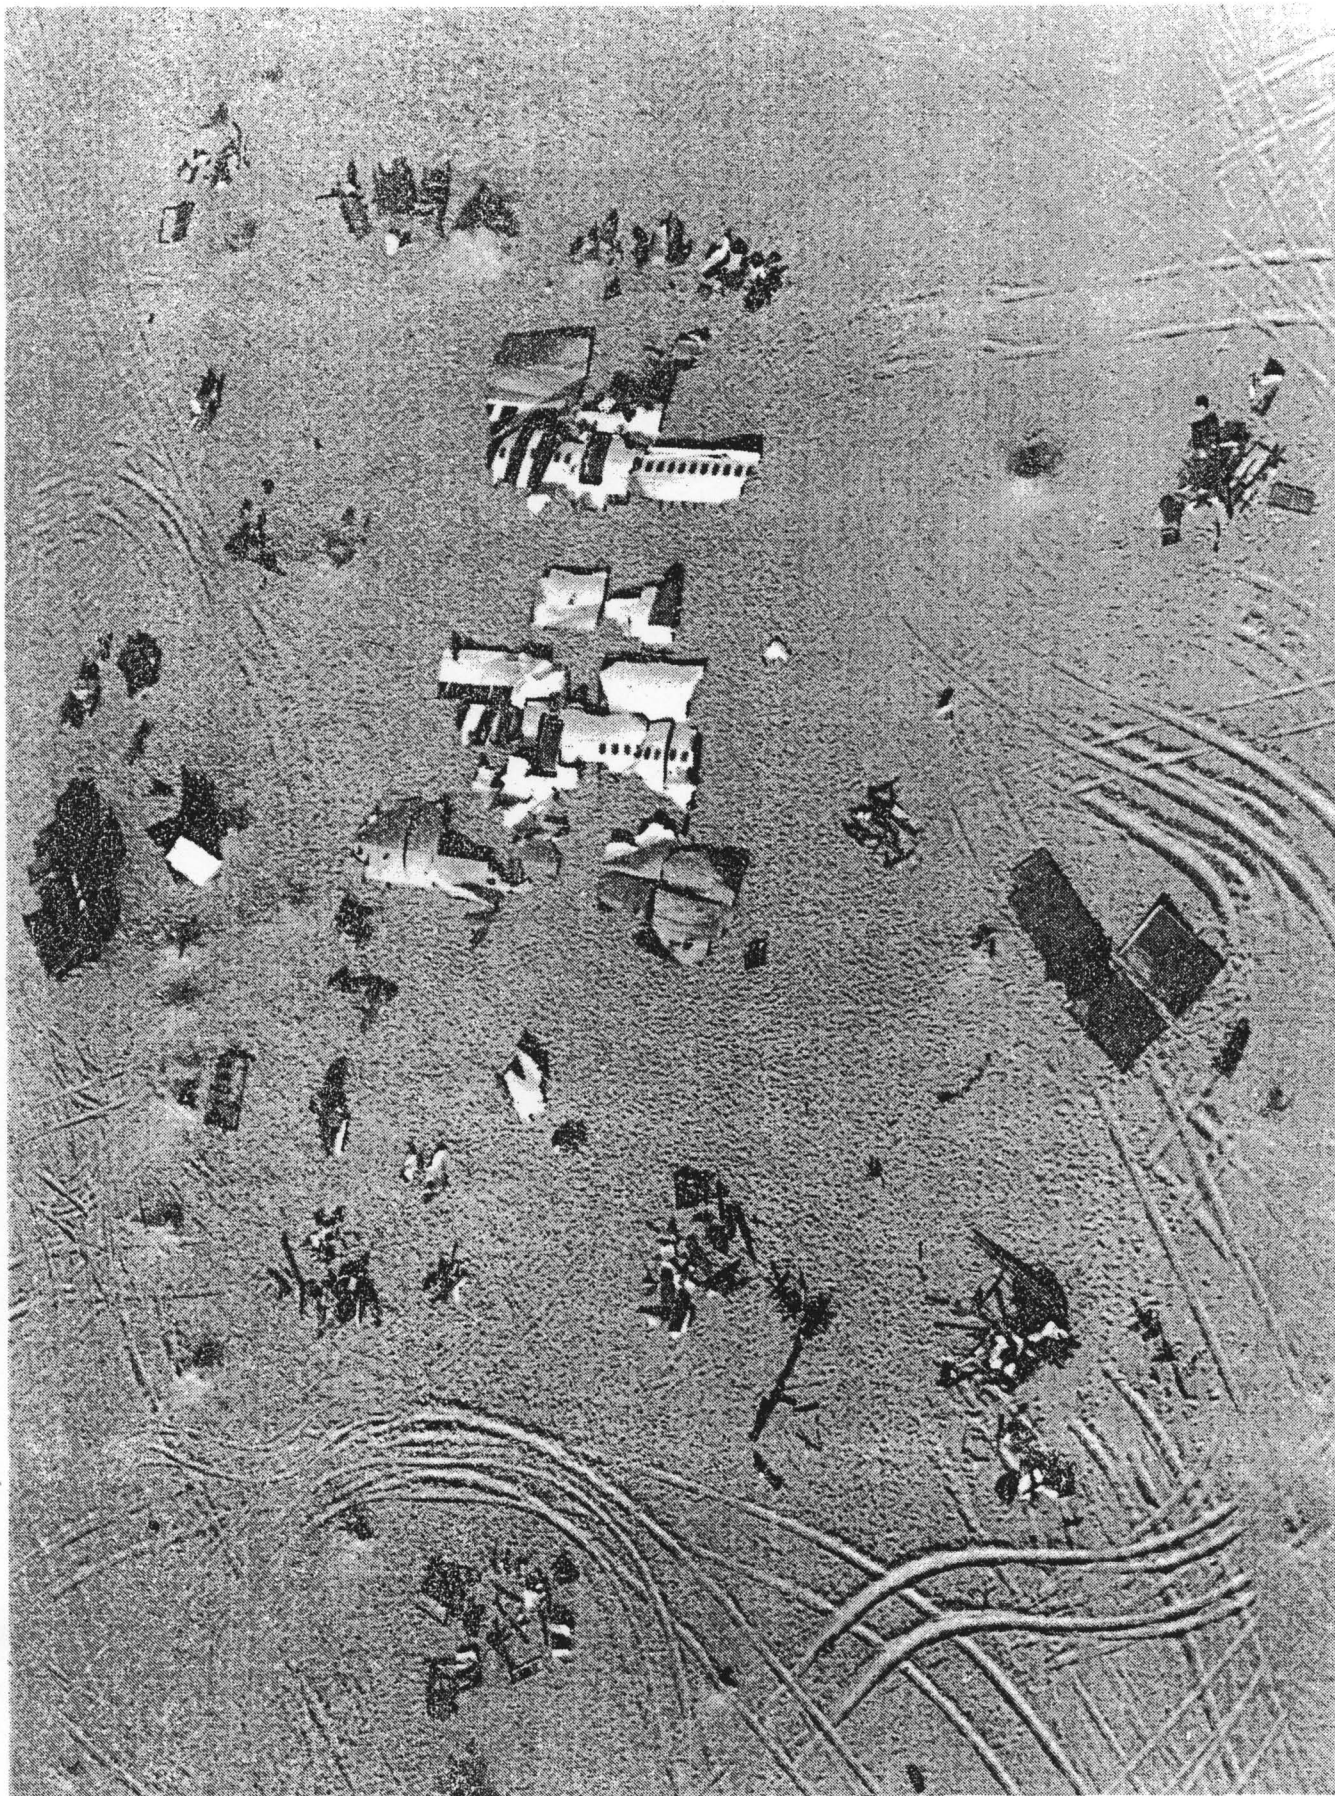
PARTIE AVANT (Annexe 4 repère A)

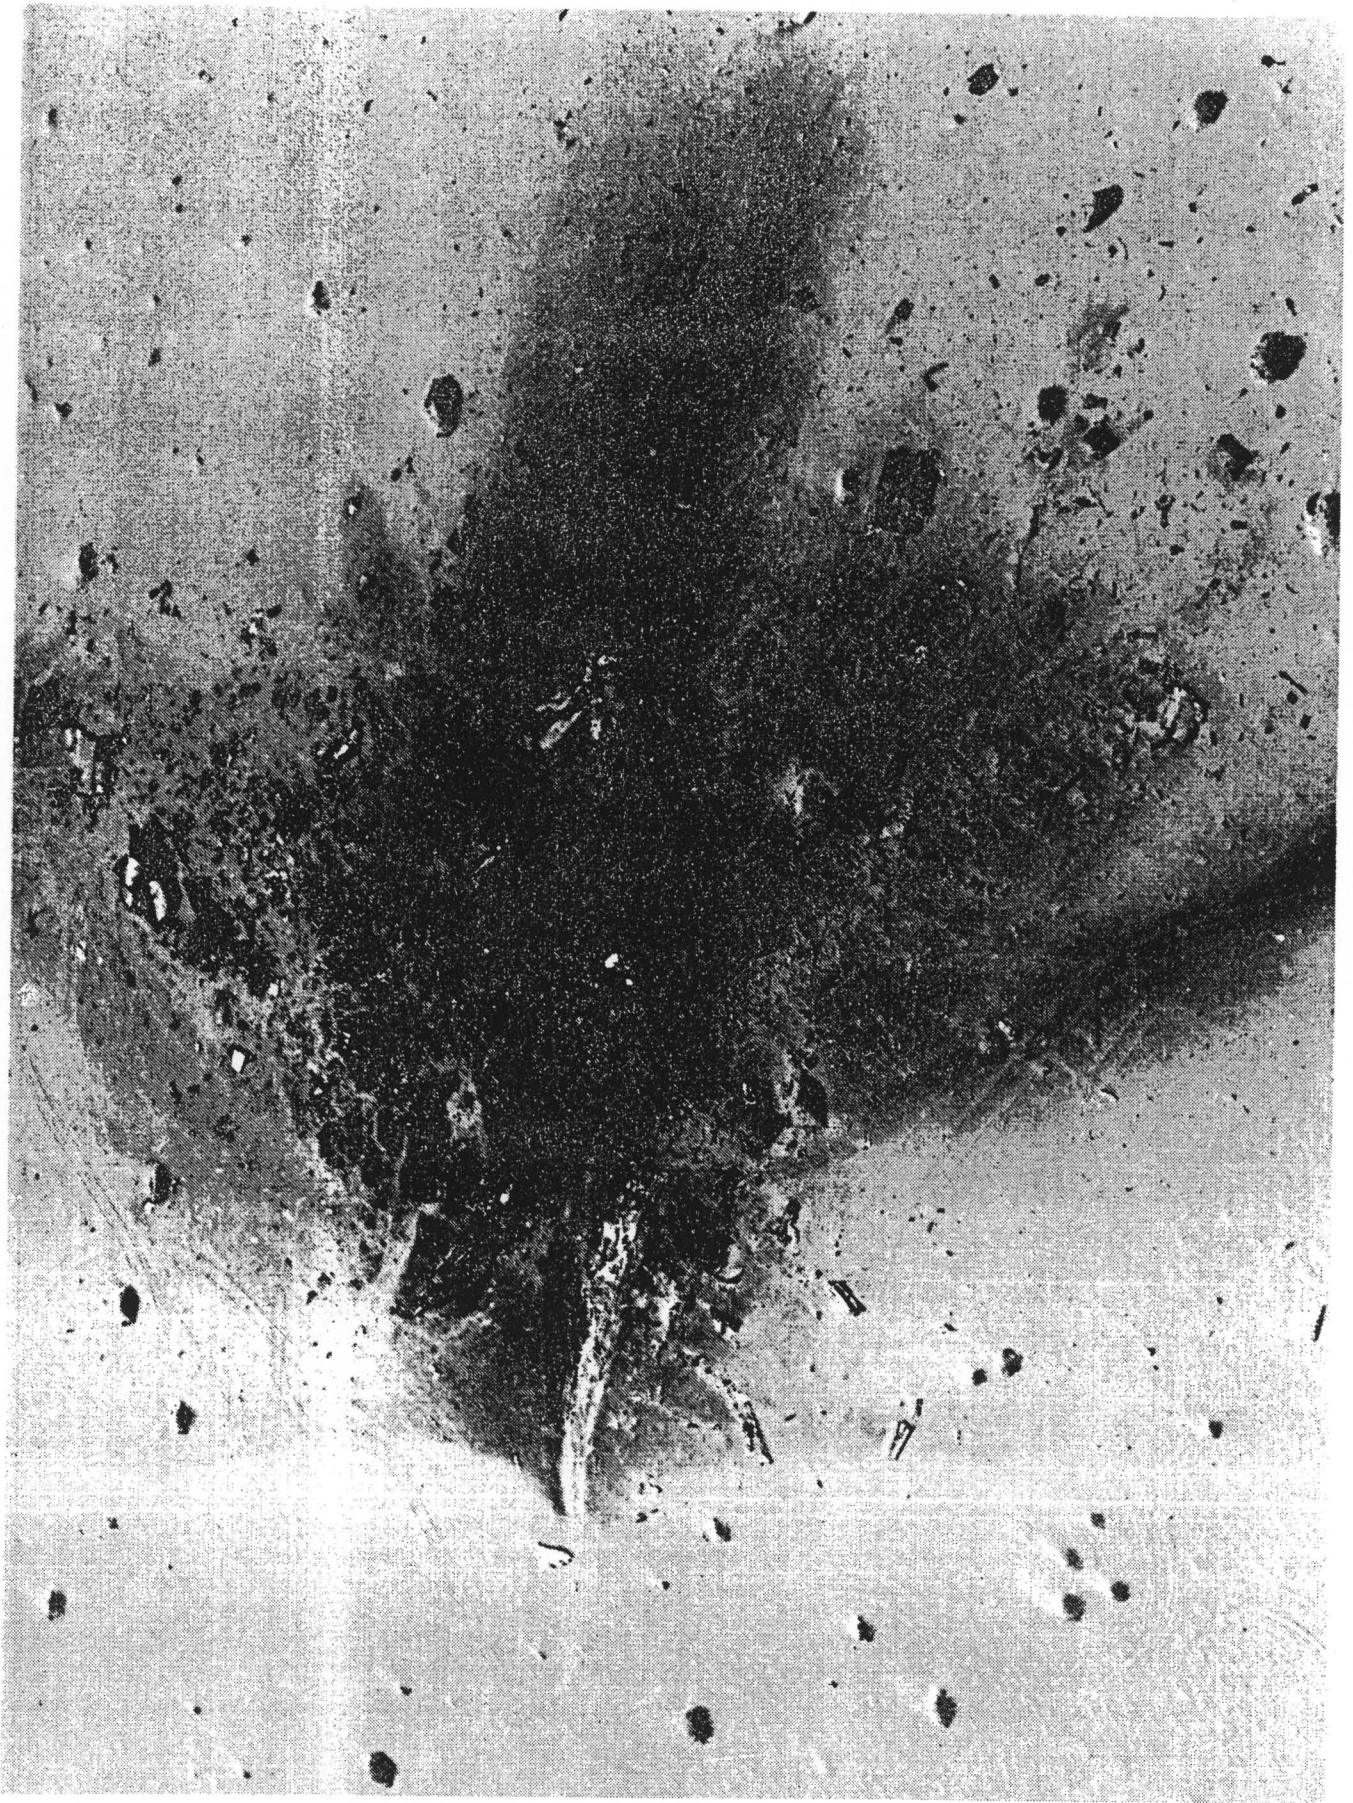
Éléments rassemblés du tronçon fragmenté (Annexe 4 repère B)

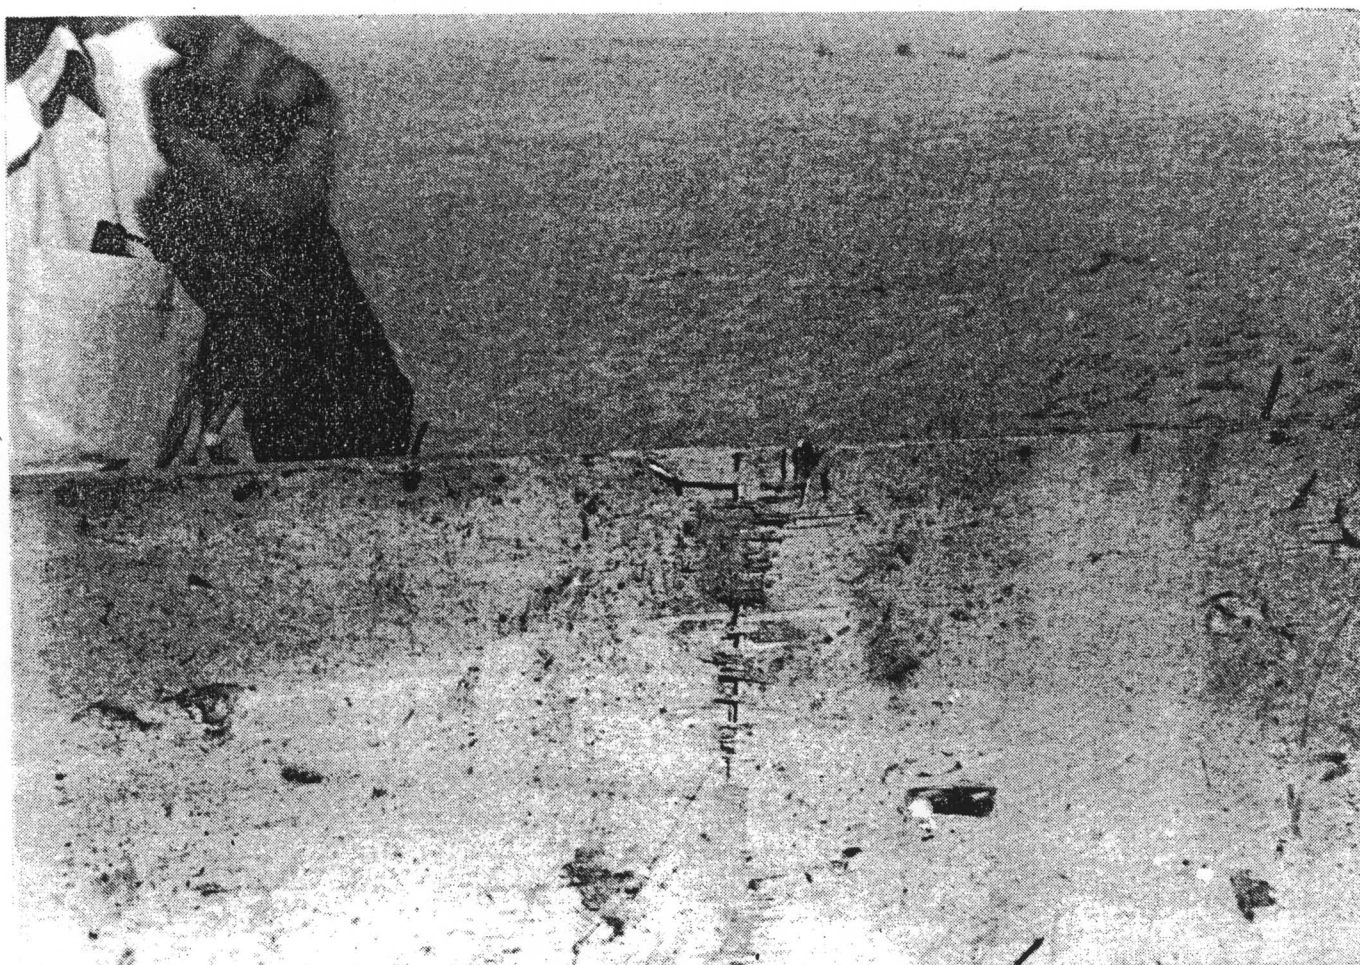
Impact métallique dans couvercle de caisse-bois

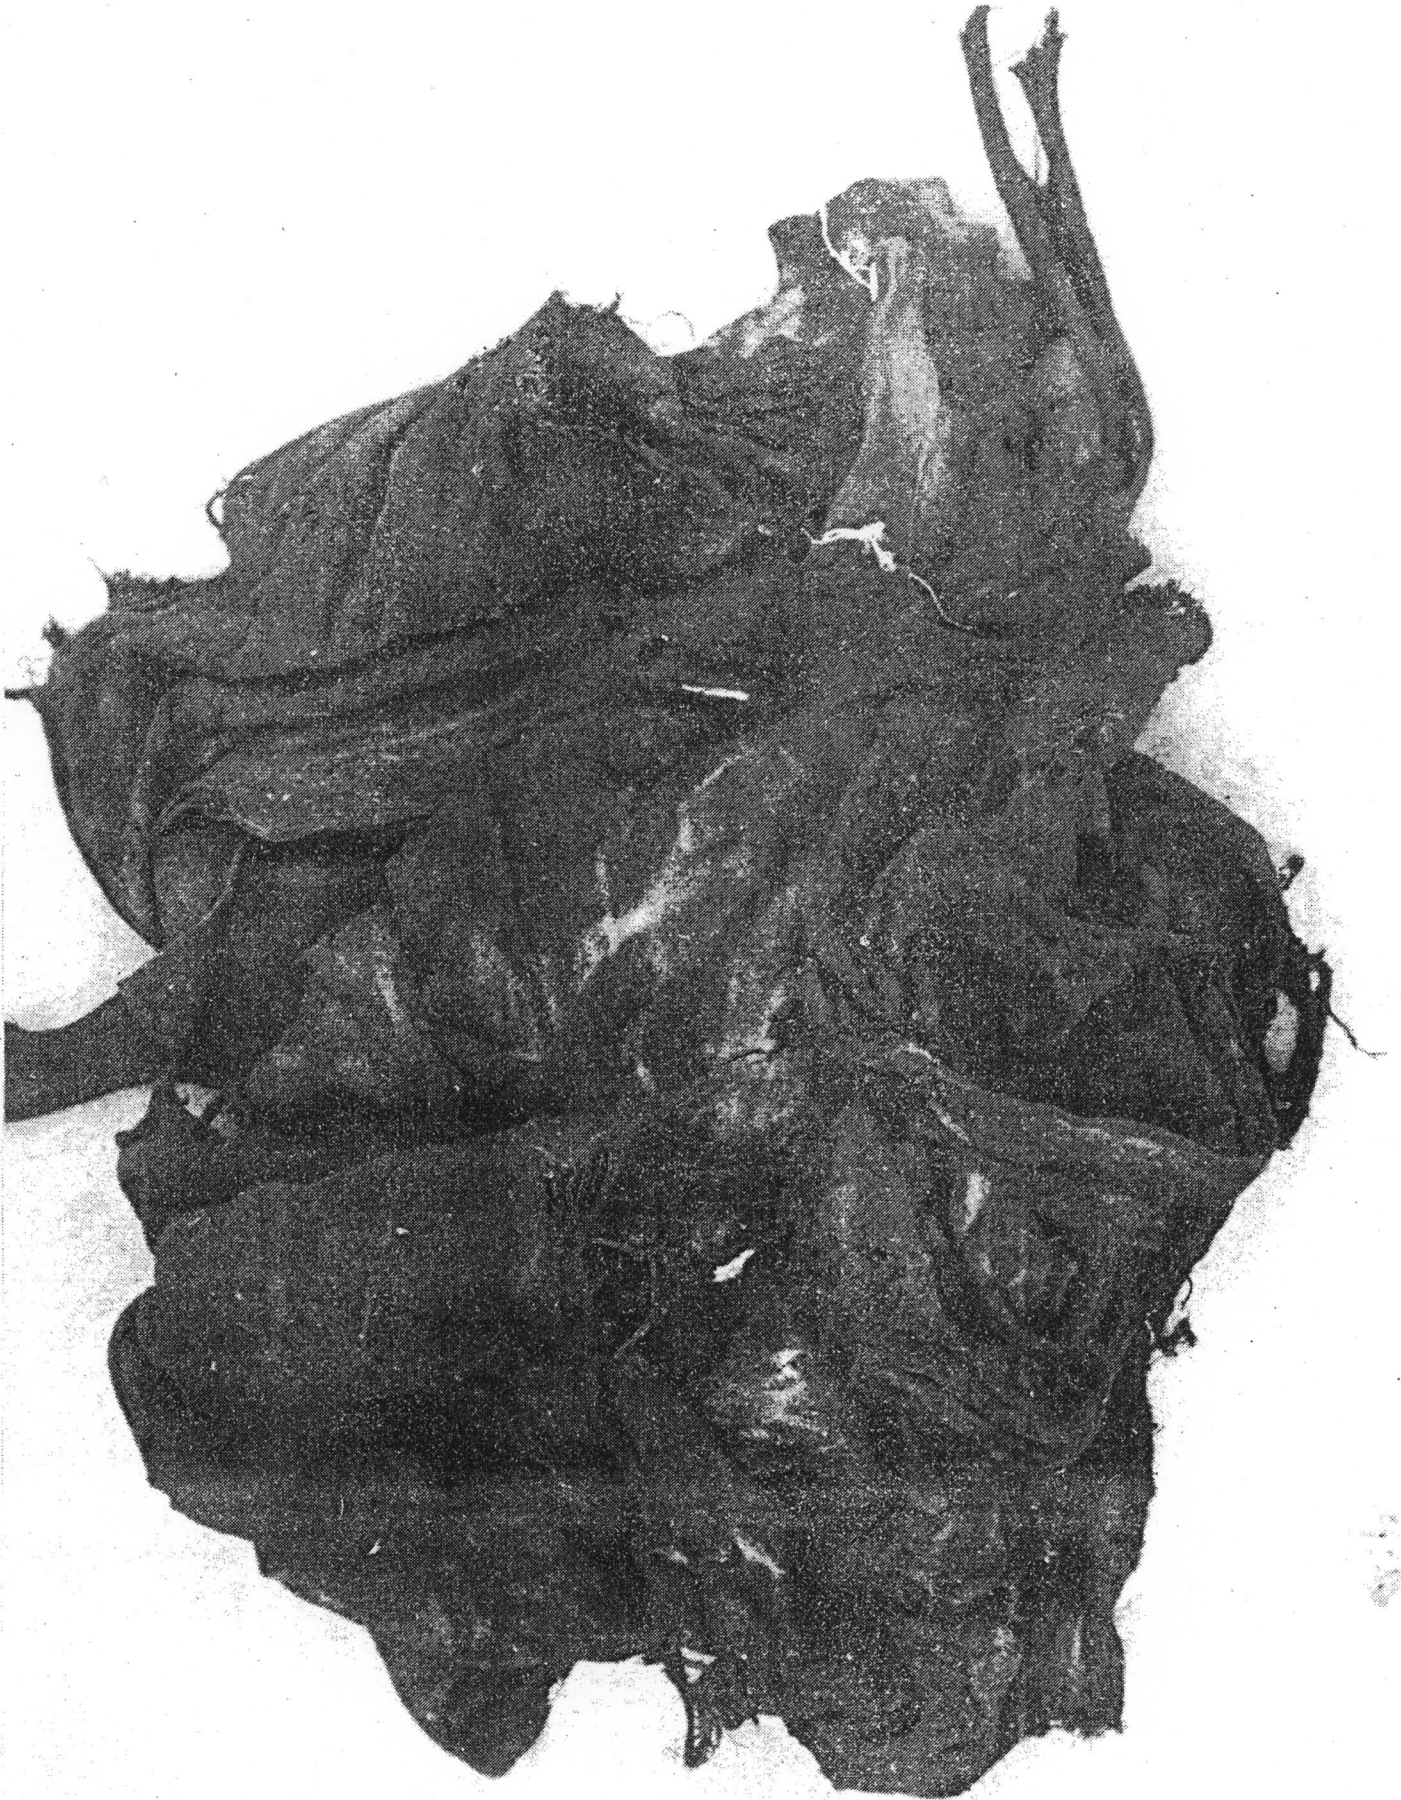
Vêtement lacéré et troué
