## RELATÓRIO FINAL DE INCIDENTE

**Cessna 152**

**CS-AYK**

RELATÓRIO FINAL Nº 13/INCID/2006

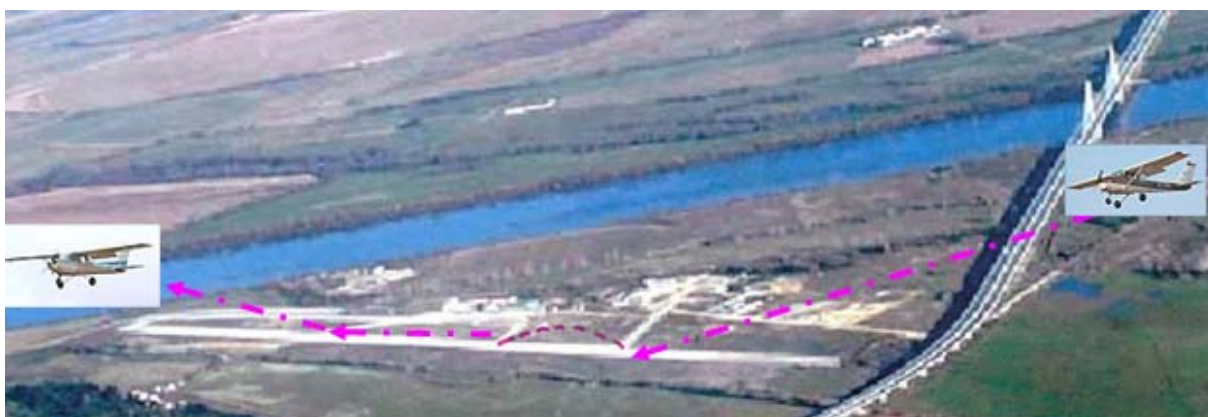
Figura Nº 1

O piloto forçou o avião para a pista e embateu forte no asfalto, junto do segundo taxiway, desta vez sobre o trem de proa. Com a violência do embate, o garfo da roda de nariz fracturou, na zona de fixação do eixo da roda, e a roda soltou-se.

Apercebendo-se que tinha sofrido danos no trem de proa, mas desconhecendo a sua extensão, o piloto decidiu efectuar um procedimento de aterragem falhada.

Remeteu motor, seleccionou ar frio para o carburador e recolheu os flaps gradualmente, nas velocidades (*figura nº 1*).

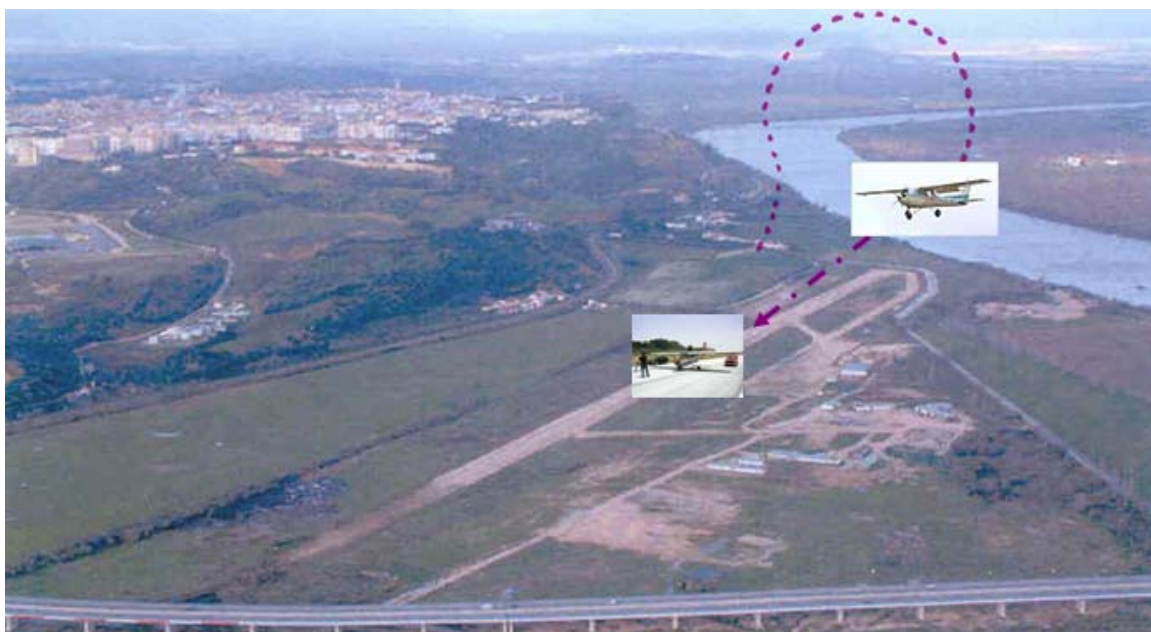
Figura Nº 2

Aterrou no segundo terço da pista e rolou alguns metros até o hélice colidir com o asfalto e danificar as pontas, ficando a aeronave imobilizada cerca de 20 metros antes da intercepção do taxiway (*figura nº 2*).

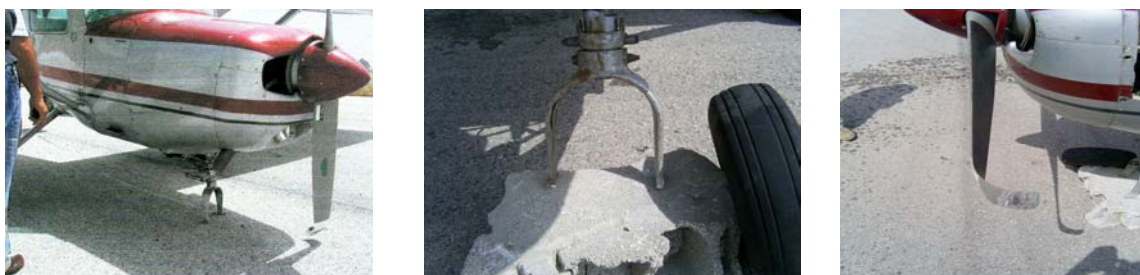
Figura Nº 3

A aeronave sofreu danos ligeiros no hélice a fractura do trem de aterragem de proa, conforme imagens na figura nº 3. Por se encontrar a rodar a baixas rotações, o motor não sofreu danos significativos.

Apesar do desgaste sofrido, depois da aterragem, são visíveis as marcas de fractura, por fadiga, dos braços da forquilha do trem de proa, na área de fixação do veio da roda de nariz.

As pontas das pás do hélice apresentam-se dobradas para trás, indiciando que o motor rodava com pouca potência, no momento do embate com o solo.

Este contacto forçado, e com alta velocidade, provocou a fractura do trem de nariz.
