МЕЖГОСУДАРСТВЕННЫЙ АВИАЦИОННЫЙ КОМИТЕТ
КОМИССИЯ ПО РАССЛЕДОВАНИЮ АВИАЦИОННЫХ ПРОИСШЕСТВИЙ
ОКОНЧАТЕЛЬНЫЙ ОТЧЕТ
ПО РАССЛЕДОВАНИЮ АВИАЦИОННОГО ПРОИСШЕСТВИЯ

Вид авиационного происшествия	Катастрофа
Тип воздушного судна	Самолет, Ту-154М
Государственный регистрационный опознавательный знак	б/н 101, Республика Польша
Владелец	Республика Польша
Эксплуатант	Министерство обороны Республики Польша
Место происшествия	Между БПРМ и торцом ВПП 26 аэродрома Смоленск "Северный", координаты: N 54°49.450' и E 32°03.041'
Дата и время	10.04.2010, 06:41 UTC, 10:41 местного времени, день

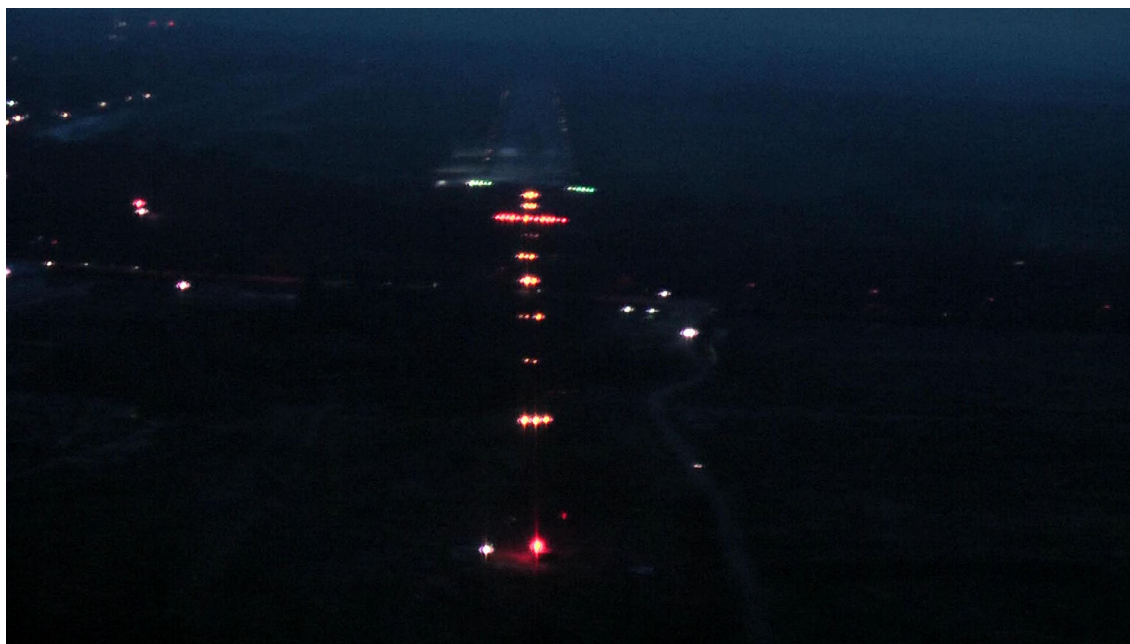
Контрольный облет 15.04.2010 (Рисунок 12, Рисунок 13) показал, что, по сравнению с указанной схемой, существует еще одна линия огней на удалении 100 м от торца ВПП 26, количество входных огней ВПП 26 (зеленого цвета) в действительности составляет по 6 огней с каждой стороны вместо 8, как это указано в ИПП. По результатам облета ССО также установлено, что, в зависимости от местоположения и высоты полета, огни на удалении 400, 700 и 800 метров от ВПП 26 могут затеняться растущими вокруг них деревьями и кустарником.

Кодовый маяк КНС-4У, расположенный на БПРМ (Рисунок 12, Рисунок 13), заводской номер ЛН 13419258, 1983 года выпуска, соответствует технической документации по размещению на местности. Кодовый маяк предназначен для обозначения аэродрома световыми сигналами (по предназначению частью огней приближения и ВПП не является). Кодовый маяк должен излучать двухбуквенный сигнал опознавания, аналогичный сигналу опознавания ДПРМ данного направления посадки. Цвет излучения – красный. Режим работы импульсного маяка – проблесковый, с частотой 30-60 проблесков в минуту.

Светотехническая система была восстановлена 14.04.2010, что подтверждается данными облета 15.04.2010.

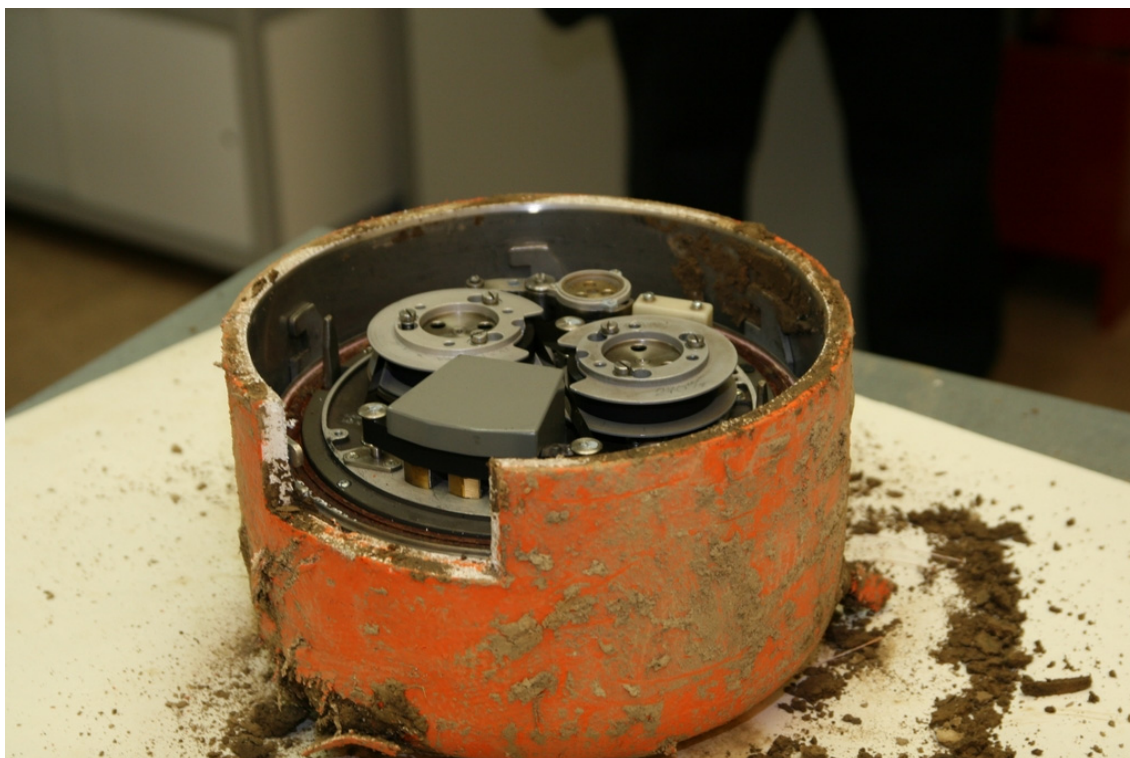
Рисунок 18

После вскрытия контейнера было установлено, что магнитная лента магнитофона находится в хорошем состоянии, заправлена в звукозаписывающий тракт, пружины заведены (Рисунок 18).

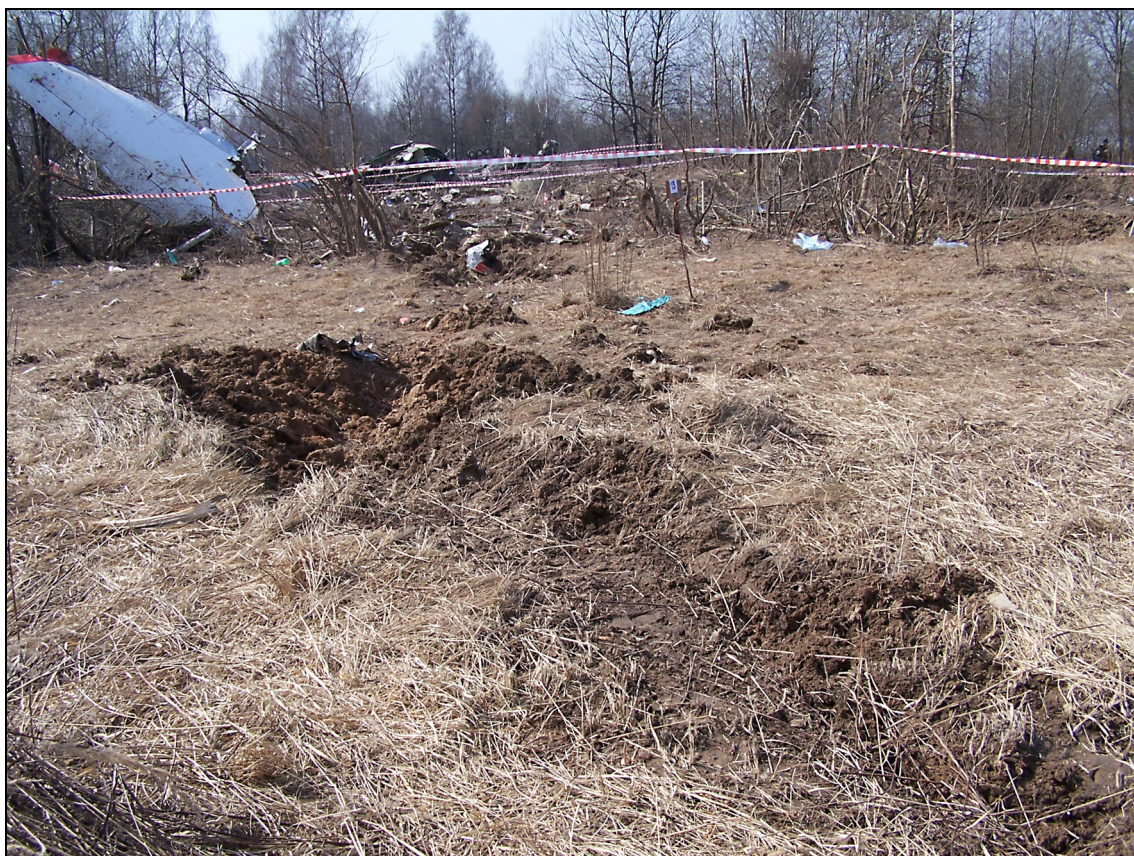
Рисунок 30

Первое касание самолета о землю произошло на удалении около 580 м от места первого столкновения (Рисунок 30).

В месте касания имеются характерные следы в виде борозды от переднего обтекателя стабилизатора и киля глубиной до 0.5 м и длиной 22 м с фрагментами светильника СИ-2У из комплекта СМИ-2КМ, а также борозды от левой консоли крыла глубиной до 0.4 м и длиной 22 м с фрагментами панели левой консоли крыла и тягой №154.83.5711-090-009.
