# DREI JAHRE NACH BAIJA MARE

Eine Nachbetrachtung der größten Gewässerverunreinigung Europas  
von Dipl.Ing.Dr. Karl Wachter

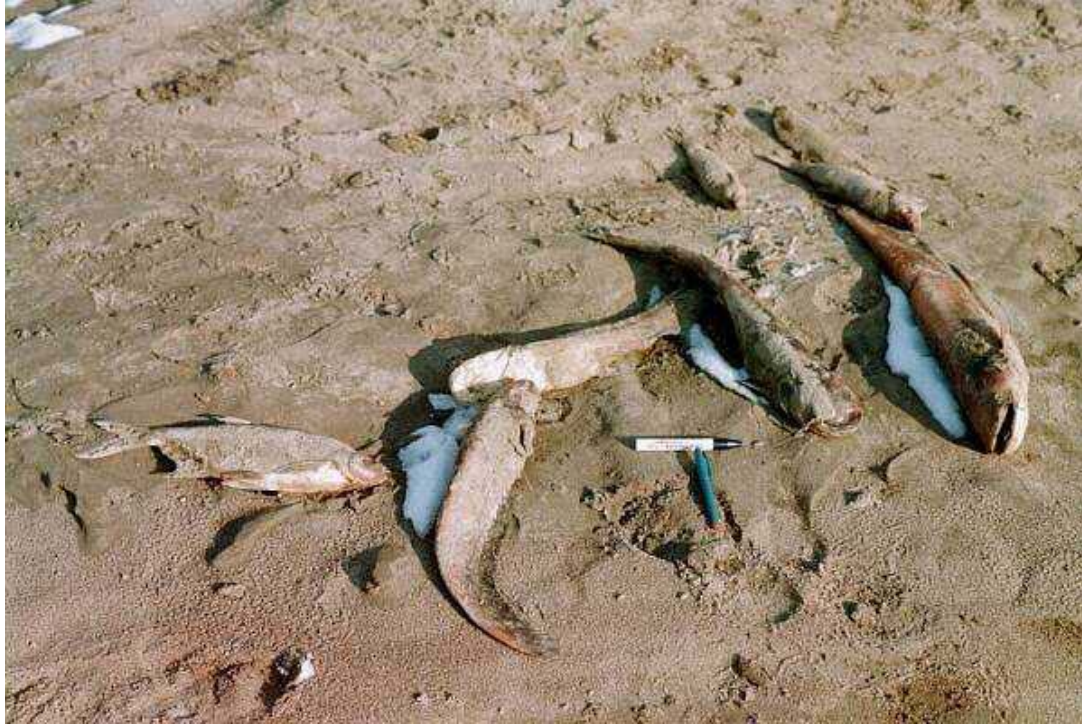
In Theiß und Samos war der Großteil der Hydrobiologie und des Fischbestandes durch das Zyanid abgestorben. Der Sasar-Bach war und ist sowieso ein totes Gewässer. Aus Ungarn wurden 1200 Tonnen an toten Fischen gemeldet. Durch Absperrungen von Seitenarmen und Nebengewässern konnten größere Schäden vermieden werden. Der Fischereiturismus an der Theiß wurde allerdings in seinem Ruf erheblich gestört.

Tote Fische an der Theiß/Ungarn

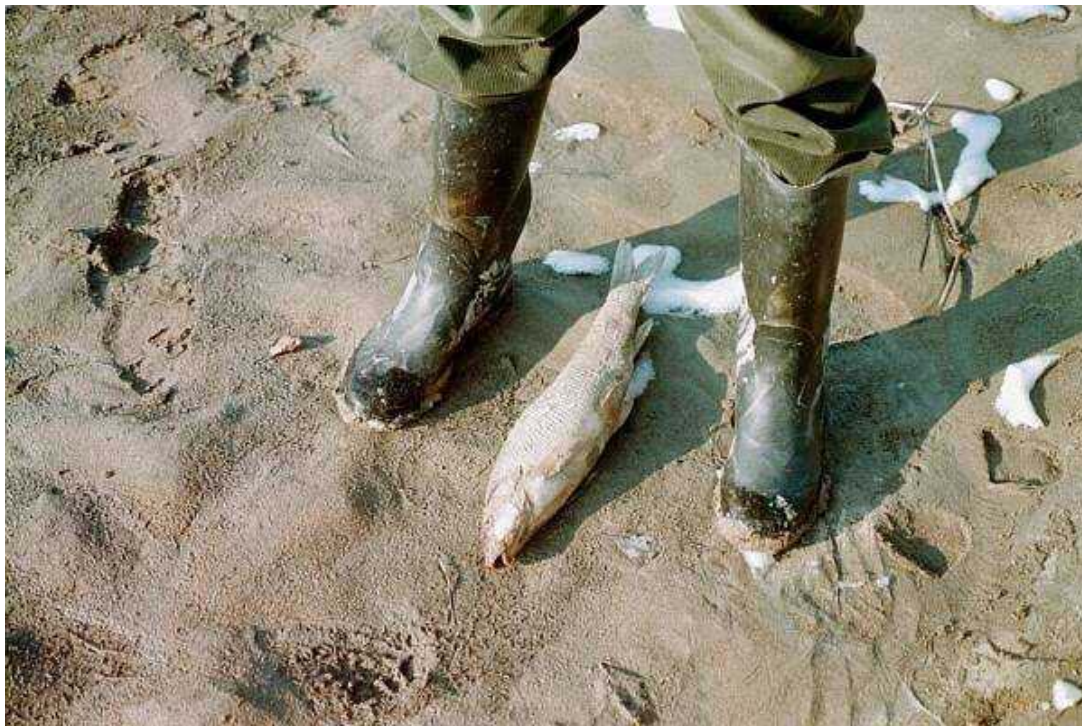
Toter Fisch an m Theißufer/Ungarn  
(die Stiefel sind meinige)
