# Untersuchungsbericht

Aktenzeichen: **60 - 60uu2010-08/00047**

## **Gefährliches Ereignis im Eisenbahnbetrieb**

Ereignisart:	Zugkollision
Datum:	17.08.2010
Zeit:	10:06 Uhr
Benachbarte Betriebsstellen:	Neustadt (Weinstr.) - Lambrecht (Pfalz)
Streckennummer:	3280
Kilometer:	71,828

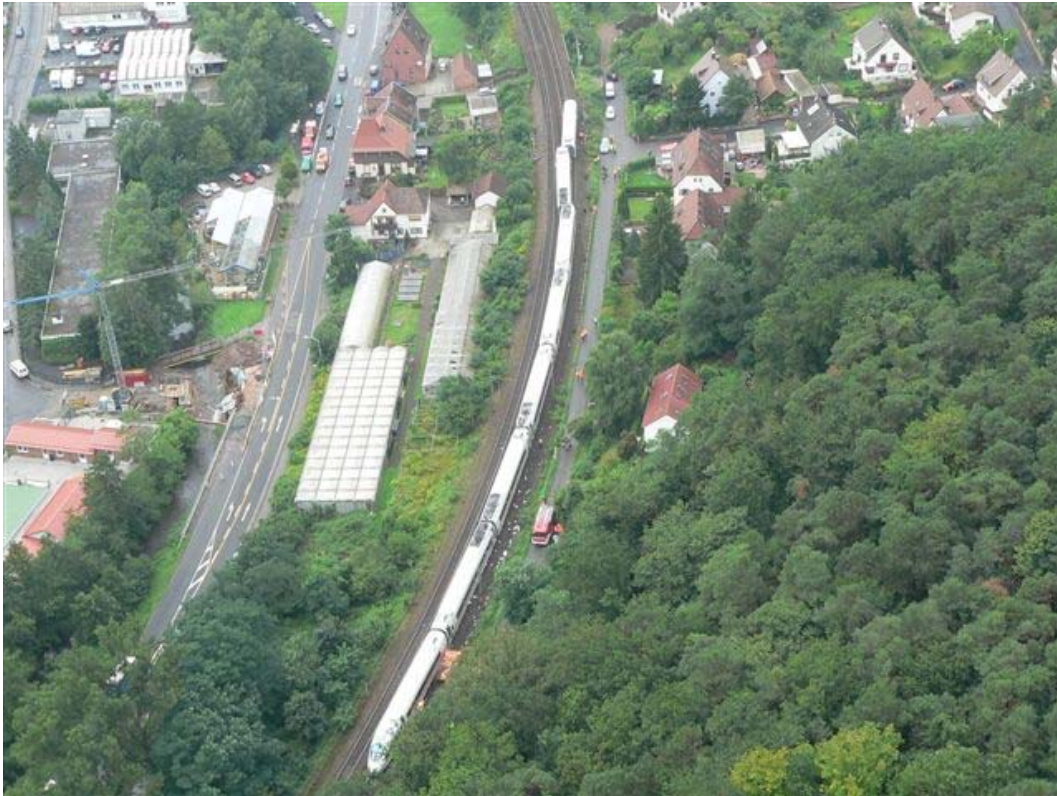
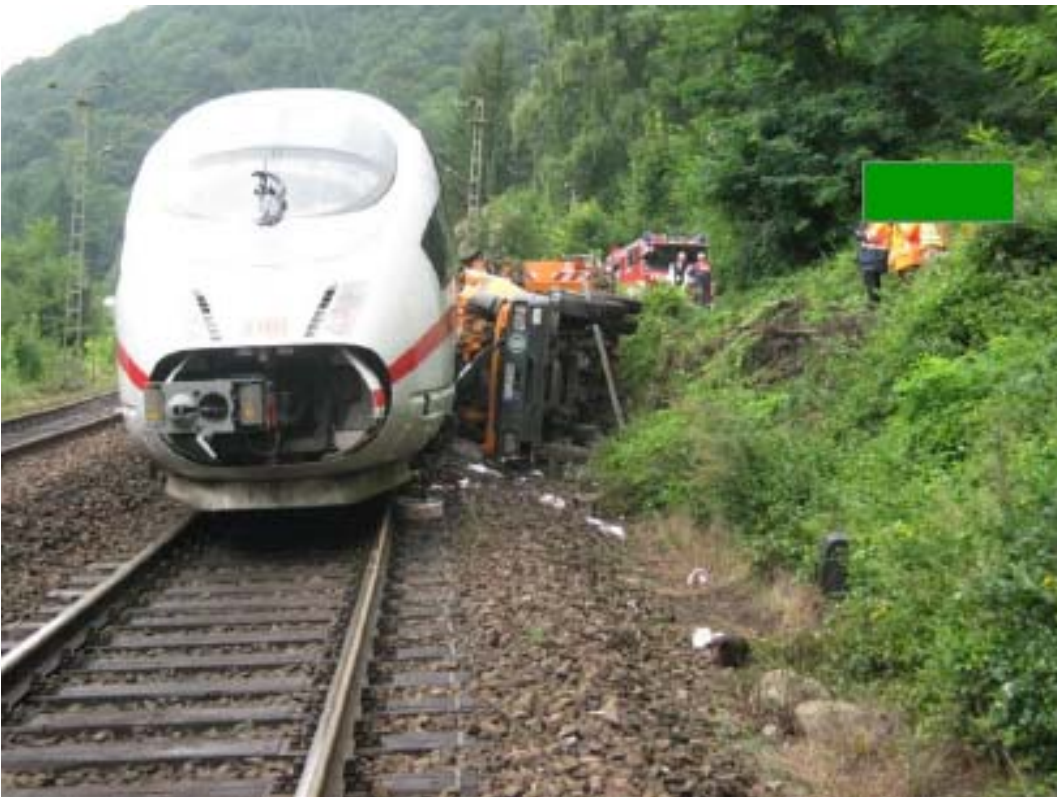
Abb. 1: Aufnahmen an der Unfallstelle

Der Endwagen und der folgende Wagen des Triebzugs 4681, der Baureihe 406, entgleisten.

Das Müllentsorgungsfahrzeug war von der Straße abgekommen, stürzte die ca. 2,50 m hohe Böschung an der Lambrechter Straße hinunter und blieb im Profil des Gleises Neustadt (Weinstr.) - Lambrecht (Pfalz) liegen.

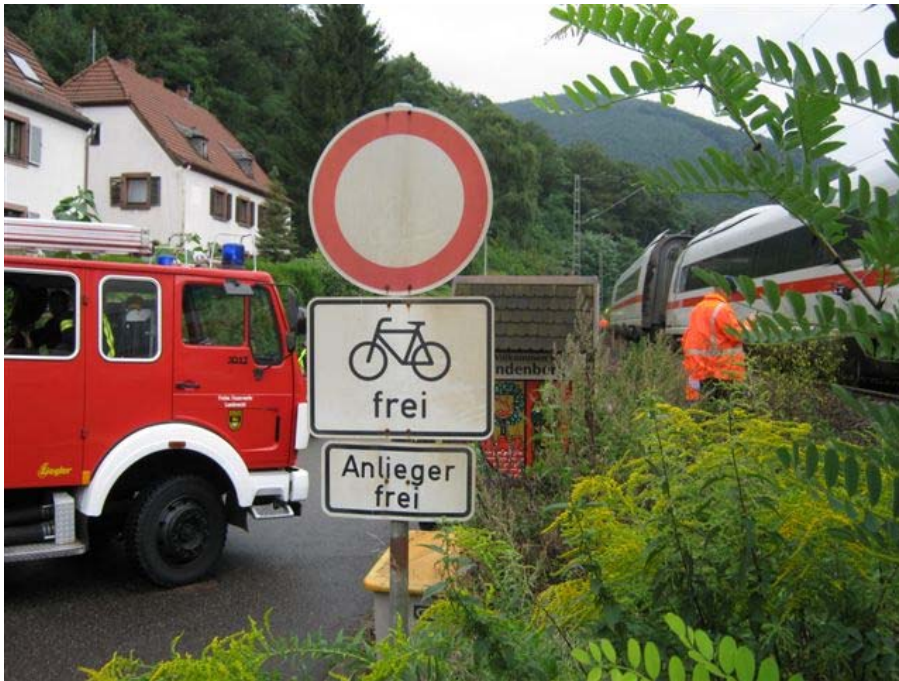
Abb. 3: Beschilderung der Lambrechtstraße in Fahrtrichtung Lindenberg

Die Einfahrt in die Lambrechter Straße ist an dieser Stelle mit dem Verkehrszeichen 250 (Verbot für Fahrzeuge aller Art) und Zusatzschild 1022-10 (Radfahrer frei) sowie Zusatzschild 1020-30 (Anlieger frei) gemäß StVO gekennzeichnet.

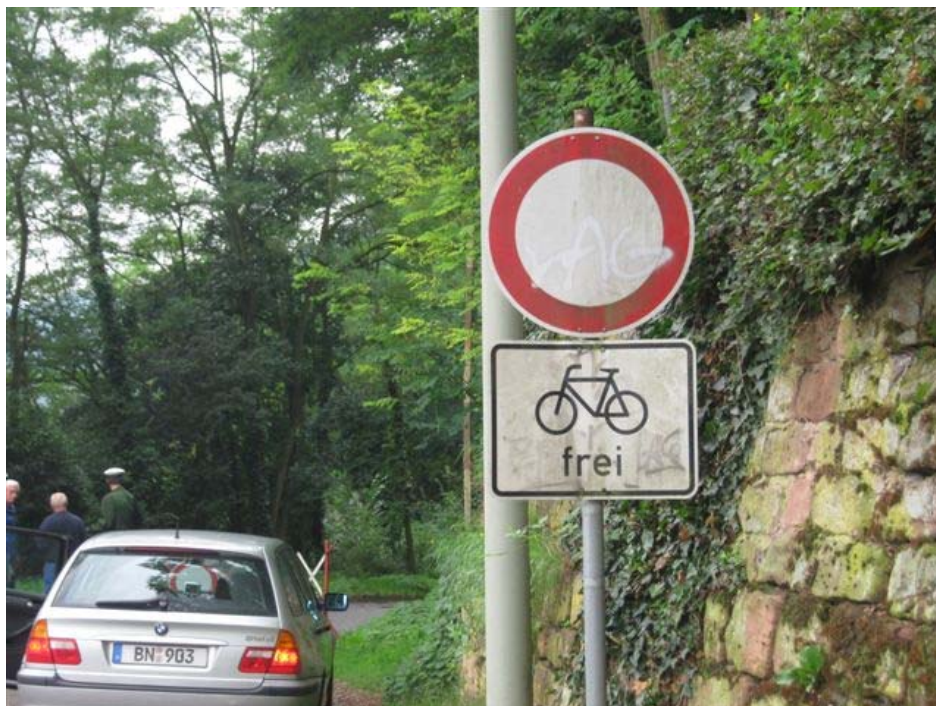
Abb. 4: Beschilderung der Lambrecht Straße in Fahrtrichtung Dörrental

Das Müllentsorgungsfahrzeug hatte bei der Zufahrt in die Dörrental-Siedlung zuvor die Lambrecht Straße in der Gegenrichtung befahren (gleiche Beschilderung, jedoch ohne das Zusatzschild 1020-30 (Anlieger frei)).

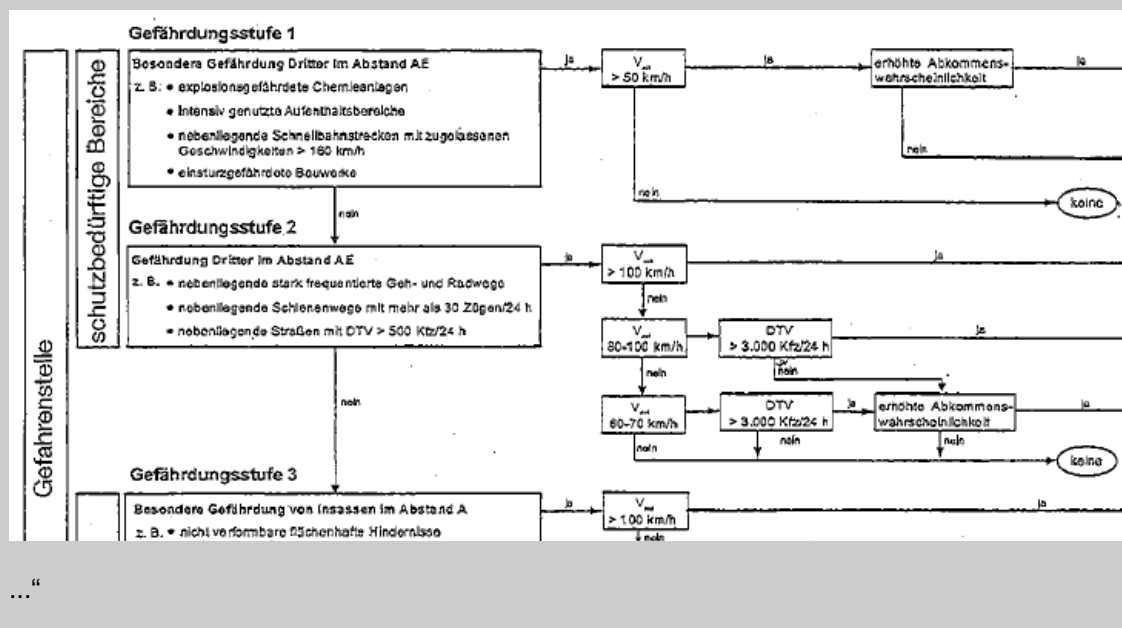
„Auszug aus Bild 7:

(5) Ist der maßgebliche Abstand kleiner oder gleich der kritischen Abstände, so ist mit Hilfe des Ablaufdiagramms in Bild 7 zu entscheiden, ob eine Schutzeinrichtung erforderlich ist und welche Aufhaltestufe sie mindestens aufweisen muss (siehe auch Abschnitt 3.3.1.2)

zugrunde, ergibt sich beim Abarbeiten des Flussdiagramms gemäß Bild 7 für Kfz-Geschwindigkeiten kleiner 60 km/h grundsätzlich keine Notwendigkeit von Schutzeinrichtungen.

Eine Beibehaltung des Status Quo, ist vor dem Hintergrund dieser Faktoren insbesondere des letzten schwerwiegenden Ereignisses nicht angezeigt. Zur Vermeidung eines weiteren gleichartig gelagerten Ereignisses bieten sich strassenseitig zwei grundsätzliche Vorgehensweisen an. Konsequente Unterbindung und Beschränkung der Befahrung der Lambrechter Straße durch Gefahr indizierende Fahrzeuge, oder Errichtung von - auf den Verkehr abgestimmter - Schutzeinrichtungen.

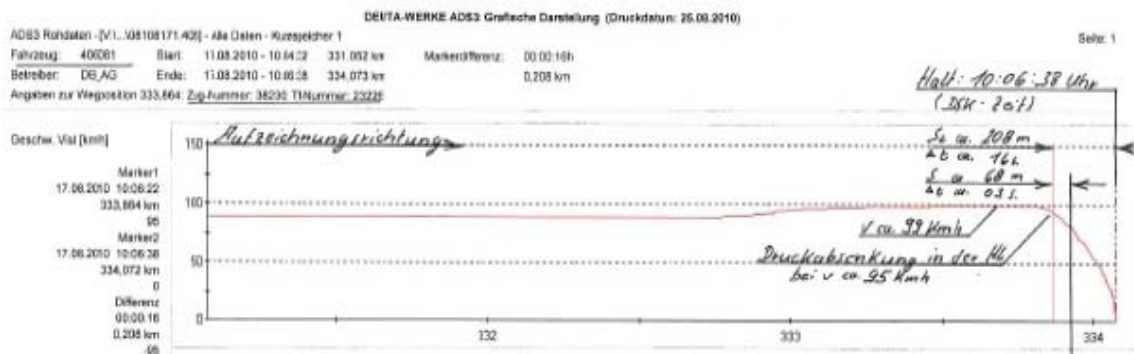
Abb. 5: Auszug aus der Fahrtverlaufsaufzeichnung

Im untersuchten Abschnitt der Aufzeichnung wurde mit 10:06:18 Uhr (DSK-Zeit) bei einer registrierten Geschwindigkeit von 99 km/h ein Bedienen des Führerbremssventils registriert. Im weiteren Verlauf der Aufzeichnung wurde mit 10:06:22 Uhr (DSK-Zeit) bei einer Geschwindigkeit von ca. 95 km/h (Tendenz fallend) eine Druckabsenkung in der Hauptluftleitung des Triebfahrzeuges registriert (Wechsel von Aufzeichnungs kanal „L“ nach Status 0 bei einem Hauptluftleitungsdruck von < 2,2 bar).

Die Ursache der Druckabsenkung in der Hauptluftleitung war das Einleiten einer Schnellbremsung durch den Triebfahrzeugführer.

Ca. 68 m bzw. 3 sec nach der Registrierung der Druckabsenkung in der Hauptluftleitung erfolgte mit 10:06:25 Uhr (DSK-Zeit) bei einer Geschwindigkeit von ca. 81 km/h zeitgleich die Registrierung einer 1000 Hz, einer 500 Hz und einer 2000 Hz Beeinflussung und daraus resultierend die Erfassung einer Zwangsbremmung.

Die Fahrtaufzeichnung ergibt einen Bremsweg (ab Registrierung der Druckabsenkung in der Hauptluftleitung bis Fahrzeugstillstand (0 km/h) von ca. 208 m innerhalb einer Zeit von ca. 16 sec. Der Triebzug kam mit 10:06:38 Uhr (DSK-Zeit) zum Halten.

Die zeitgleiche Registrierung der induktiven Beeinflussungen 500 Hz, 1000 Hz und 2000 Hz ist als Folge von Schäden an der PZB-Fahrzeugeinrichtung (Abriss Indusimagnet Fahrzeug Kabel usw.) durch den Ereigniseintritt (Kollision mit dem Müllfahrzeug) zu bewerten. Die Kollision mit dem Müllfahrzeug ist bei einer Geschwindigkeit von ca. 81 km/h erfolgt.
