Oggetto: Sinistro marittimo nave "Costa Concordia" - Inchiesta sommaria -
Relazione.

INCHIESTA SOMMARIA RELATIVA AL SINISTRO MARITTIMO

NAUFRAGIO DELLA NAVE DA CROCIERA
"COSTA CONCORDIA"

concernente il naufragio della nave "COSTA CONCORDIA" di bandiera italiana – iscritta al n.073 dei Registri Internazionali di Genova – n.IMO 9320544 – in conseguenza di una falla causata dall'urto dello scafo con lo scoglio "Le Scole" dell'Isola del Giglio, il giorno 13 Gennaio 2012 alle ore 21.45.07 (hh.mm.ss)¹.

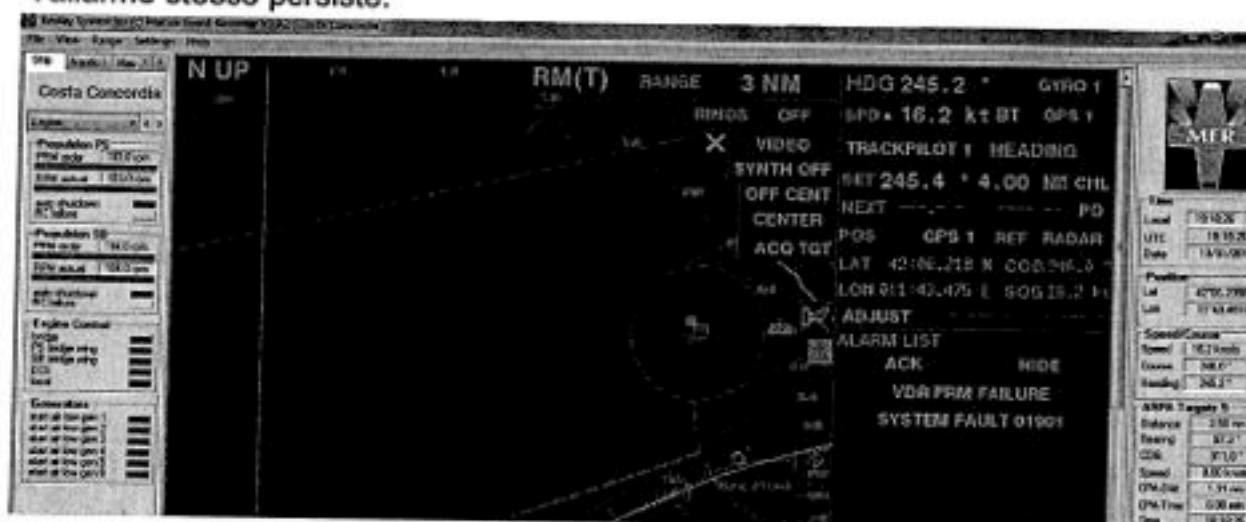
Schermata VDR delle 19.18.26

- c'è un allarme nel sistema relativo al mancato funzionamento del "Final recording medium" (capsula) del VDR; l'allarme è esplicitamente indicato dalla frase visualizzata "VDR FRM FAILURE" e dal codice 10021 "final recording medium not connected" (che verrà visualizzato dal sistema)⁸;

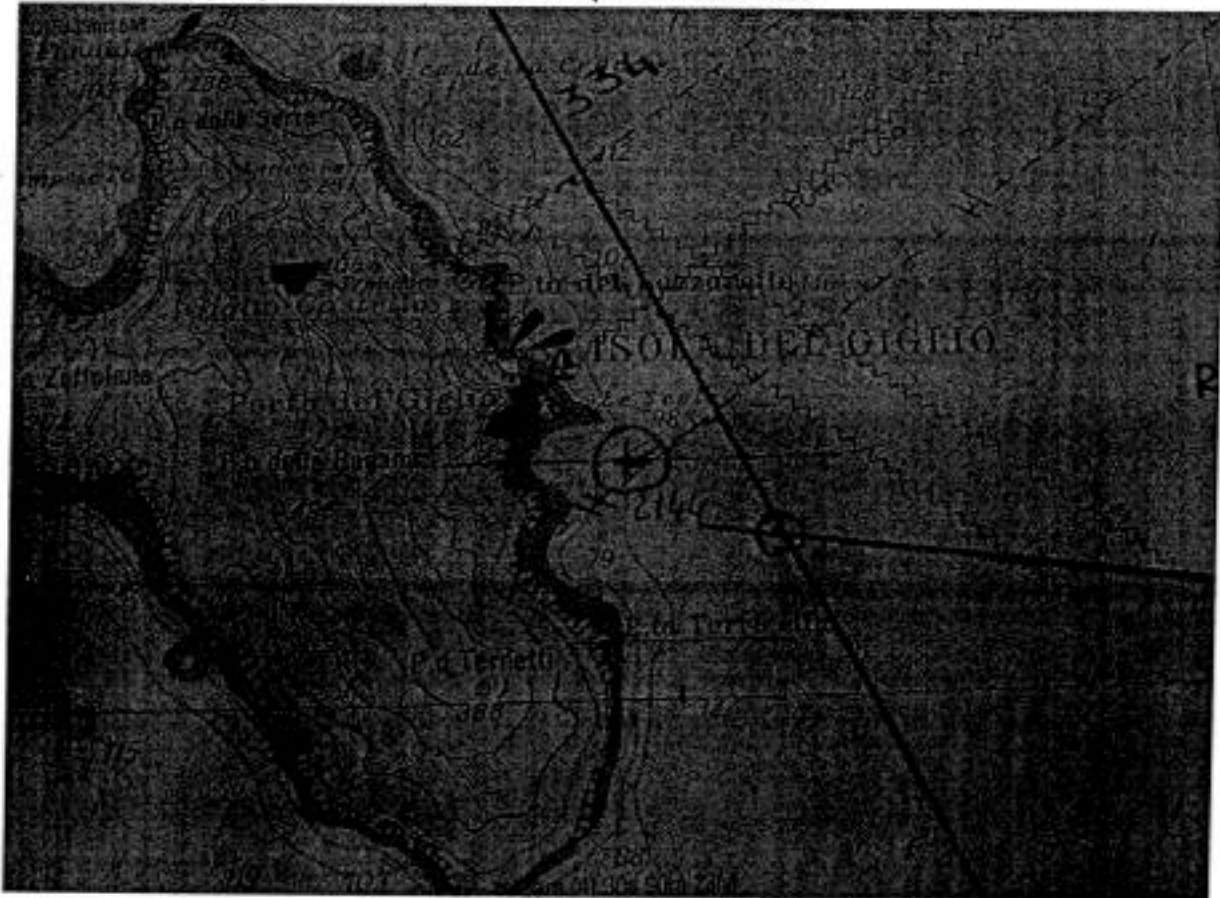
Posizione delle 21.44

Il raggio di accostata è tale per cui la nave si trova a 0.5 miglia a SW della rotta pianificata quindi molto più prossima alla costa di quanto stabilito.

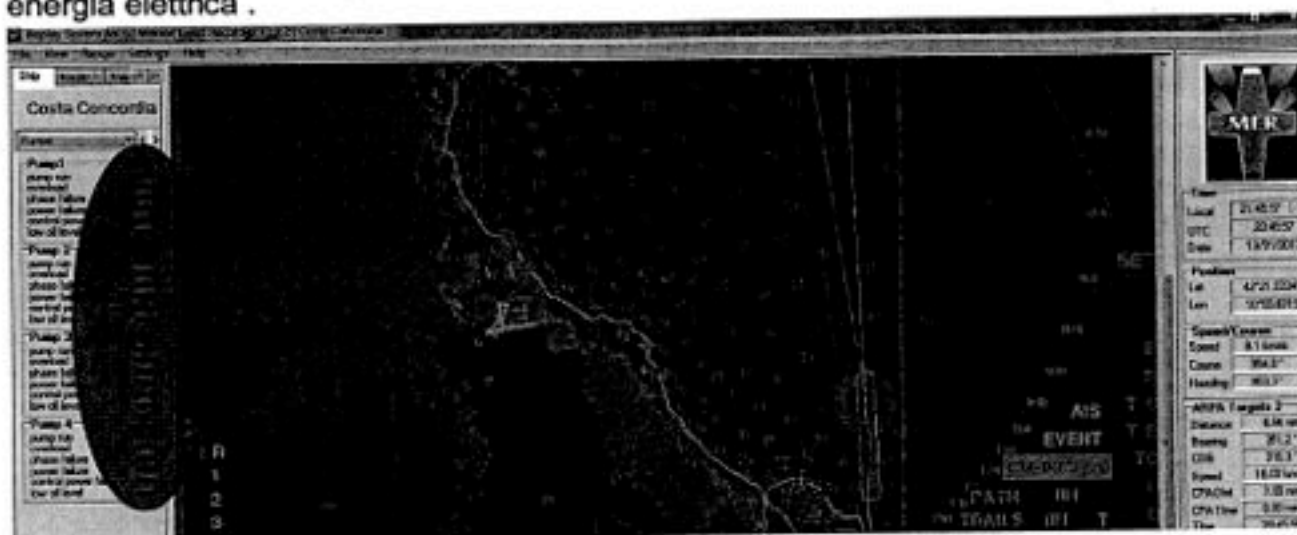
Alle 21.45.58 (VDR) Ursino, presente sul ponte, si accorge che la nave va in "Black-out". Il VDR conferma quanto affermato da Ursino infatti le pompe dei timoni rimangono prive di energia elettrica .

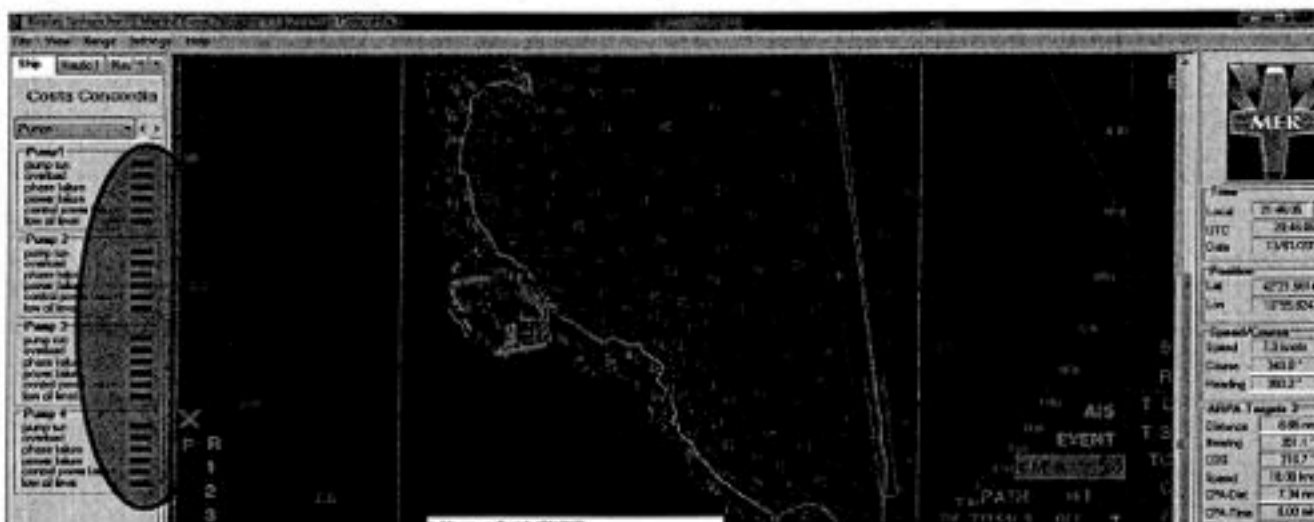
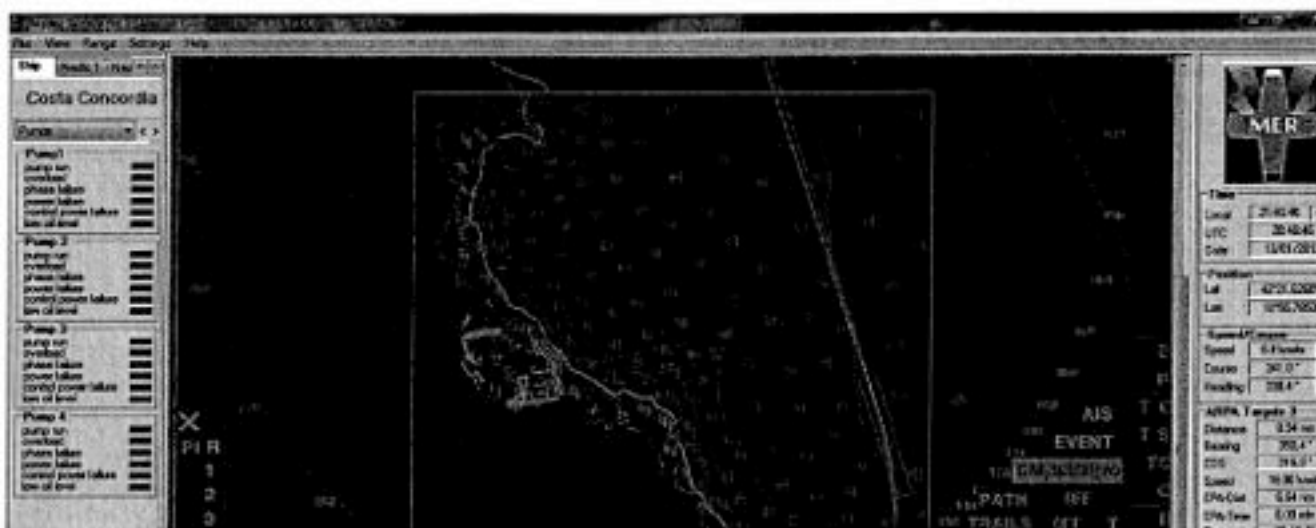
Alle 21.46.05 (VDR) subentra il generatore di emergenza che fornisce l'energia solo per 41 secondi.

Da questo momento in poi il generatore di emergenza non è in grado di fornire energia elettrica per i servizi essenziali della nave, tra cui il timone e la pompa di esaurimento di sentina.

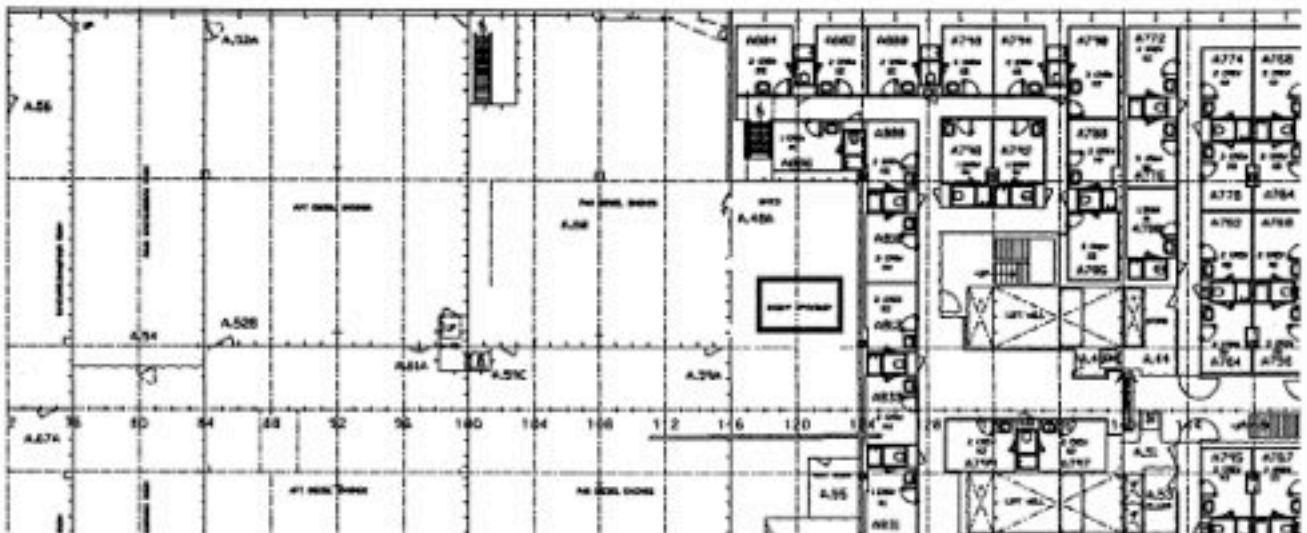
Piano Generale della nave - ponte "A" - officina di macchina

Alle 21.50.50 (VDR) Schettino ha un nuovo colloquio telefonico con Pilon nel corso del quale il direttore afferma **“...noi abbiamo l'acqua....non possiamo entrare in macchina dal lato dritto...dal lato sinistro (si corregge), qua dalla sfuggita.... c'è l'acqua fino all'officina..”**; Schettino sembra realizzare la gravità della situazione **“...e allora?...cioè stam ienn a fondo praticamente, non ho capito...”** e Pilon, di fatto, conferma **“eh...eh....sì....ci sta l'acqua fino all'officina....u' quadro elettrico mo' è allagato mi dicono...”**.

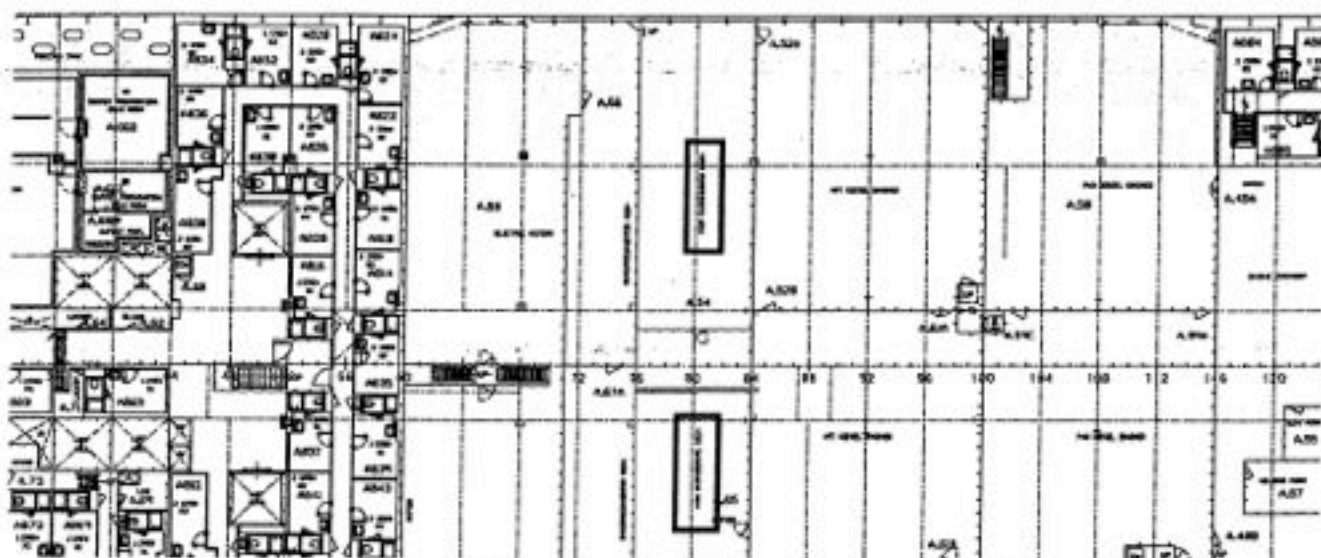
Piano Generale della nave - ponte "A" - quadro elettrico principale

Dalle informazioni appena ricevuta, a soli 6 minuti dalla collisione, il Comandante sa che c'è acqua in due compartimenti contigui che ha già raggiunto il ponte "A".

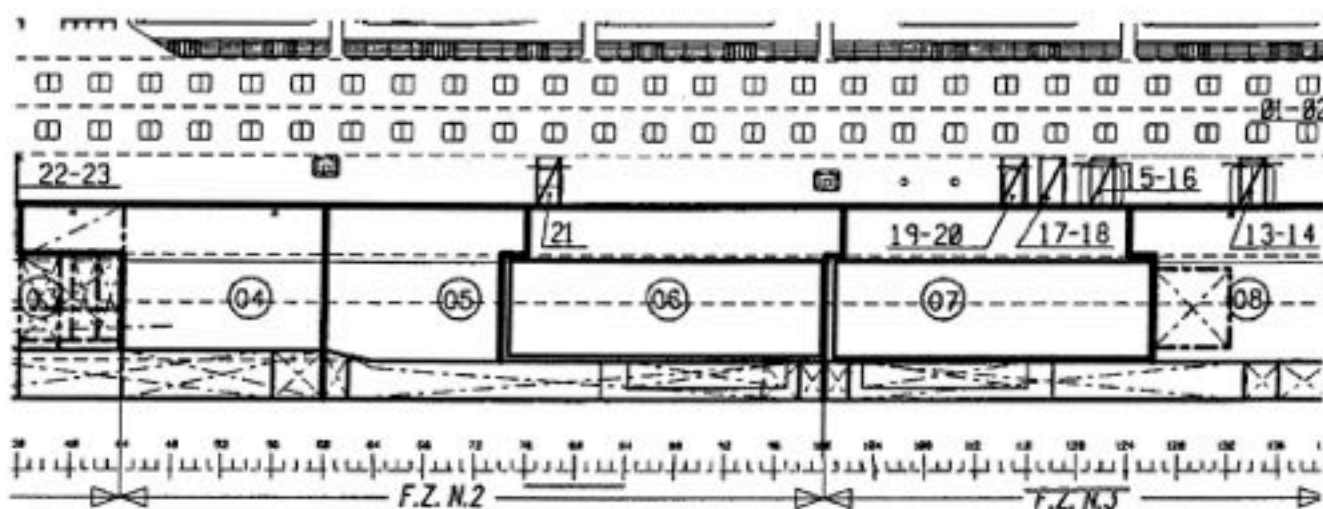
"damage control plan" - Compartimento 6 e 7 (Diesel generatori di prona e di poppa)

Dalle comunicazioni si percepisce anche che c'è consapevolezza che il generatore di emergenza non si è agganciato al quadro elettrico di emergenza e quindi non può alimentare le utenze asservite.

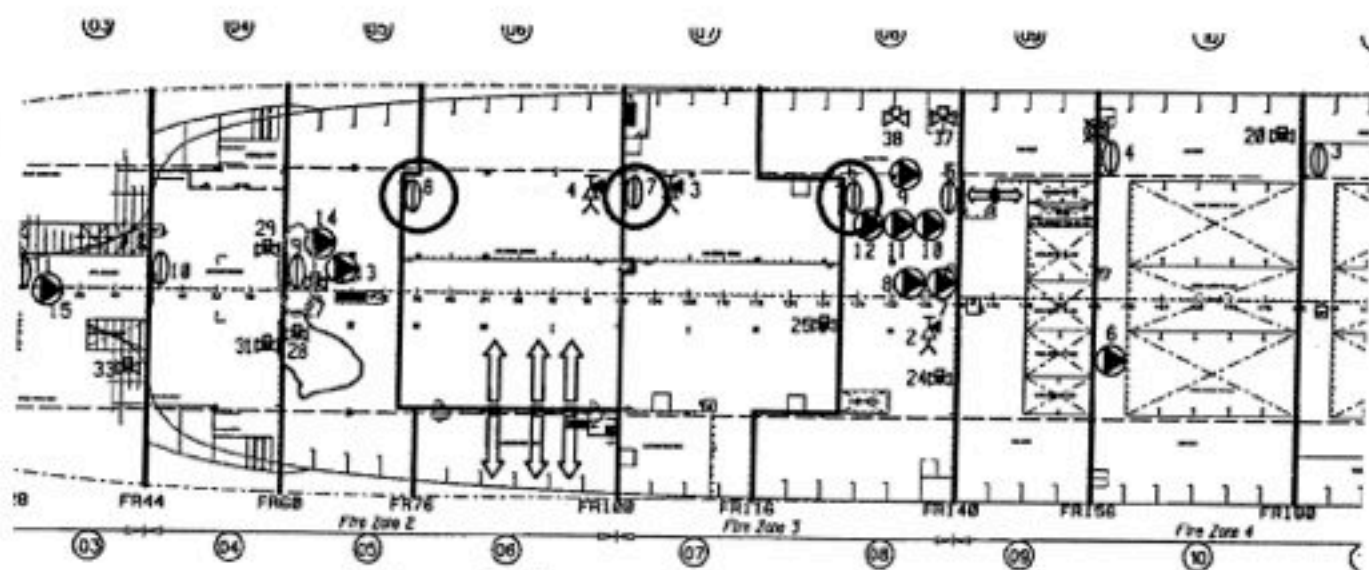
"Damage control plan" - ponte "C"

I Compartimenti interessati dalla falla sono stati, tra gli altri, il 5,6 e 7, come indicati (sottolineati in giallo) nella sotto indicata figura.

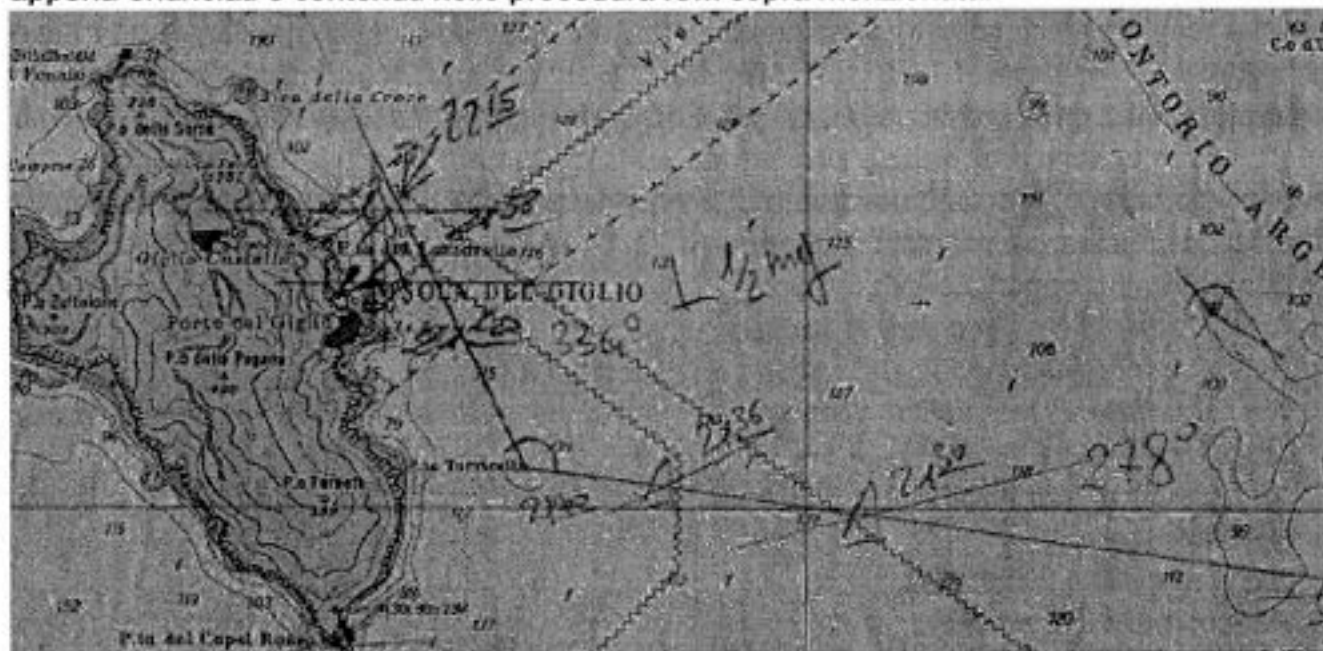
Stralcio della carta nautica IIM n. 6 recuperata a bordo della Costa Concordia

La pianificazione del viaggio della "Costa Concordia" - il 13 Gennaio 2012 - è stata effettuata utilizzando la carta nautica n.6 dell'Istituto Idrografico della Marina. Tale carta, scala 1:100000, non è, come detto, adeguata per una pianificazione della rotta prossima alla costa che richiede informazioni più dettagliate anche in considerazione delle propedeutiche valutazioni ai fini della sicurezza della navigazione, tenuto conto dei parametri e criteri appena enunciati e contenuti nelle procedura ISM sopra menzionata.

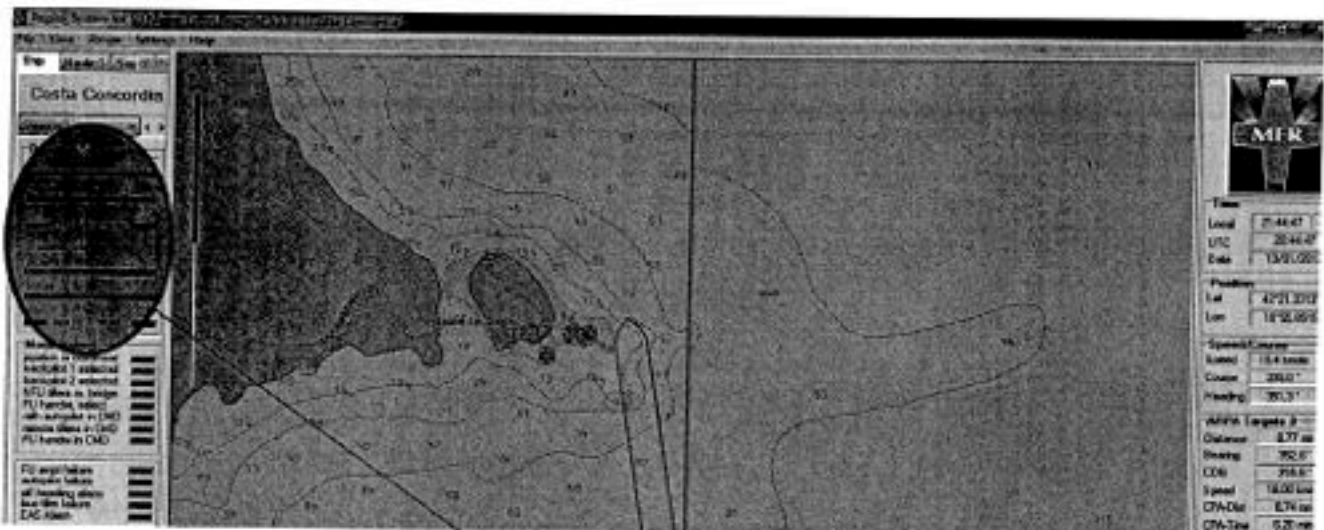
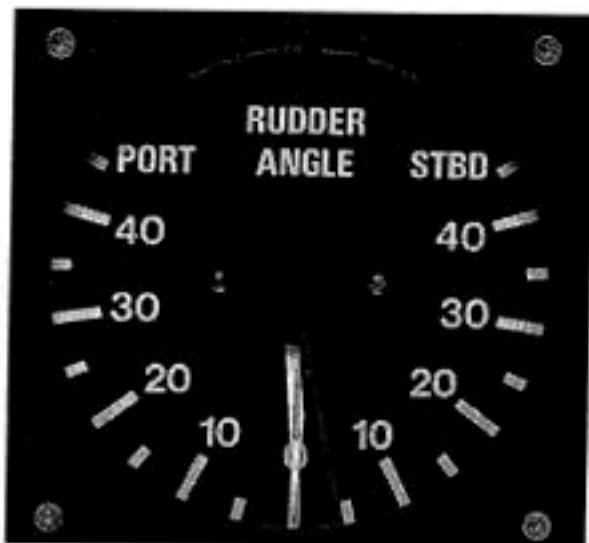
Alle 21.44.43 il Comandante Schettino ordina al timoniere "Port ten" (dieci gradi a sinistra)

Il timoniere, Rusli arriva a poco più di 5 a sinistra ed i timoni si muovono verso sinistra raggiungendo 2 gradi effettivi a dritta - quello di sinistra - e 3,9 gradi effettivi a dritta - quello di dritta.

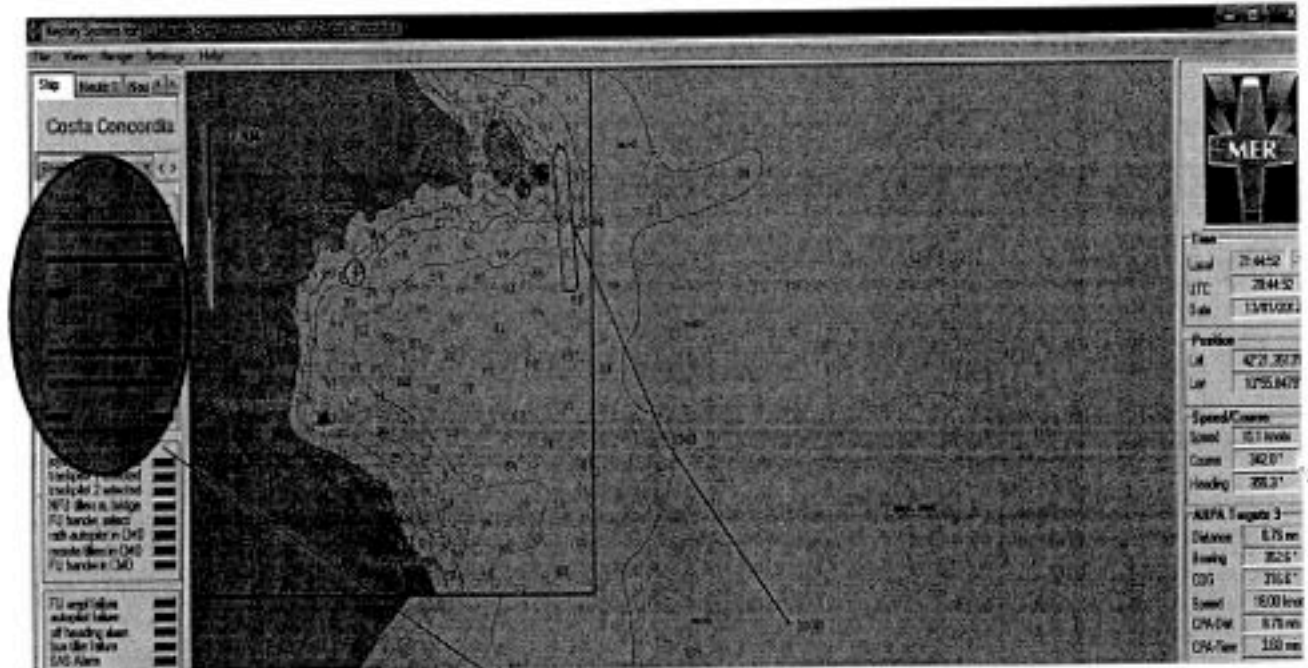
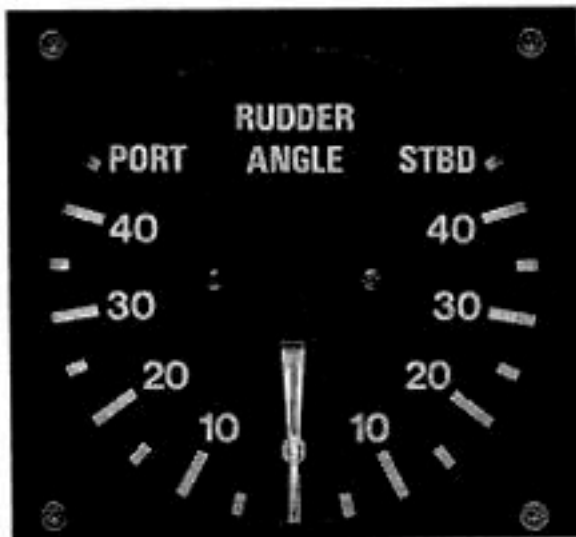
21.44.45: il Comandante Schettino ordina al timoniere "Port twenty" (venti gradi a sinistra)

Il timoniere Rusli, al contrario, esegue 20 gradi di barra a dritta ed il timone conseguentemente non "prosegue" la sua corsa, come dovrebbe secondo le intenzioni di Schettino verso sinistra, ma torna nuovamente verso dritta. Infatti, il timone di sinistra raggiunge i 4,5 gradi effettivi a dritta (prima 2 gradi a dritta) e quello di dritta 5,7 gradi a dritta (prima 3,9 gradi a dritta).

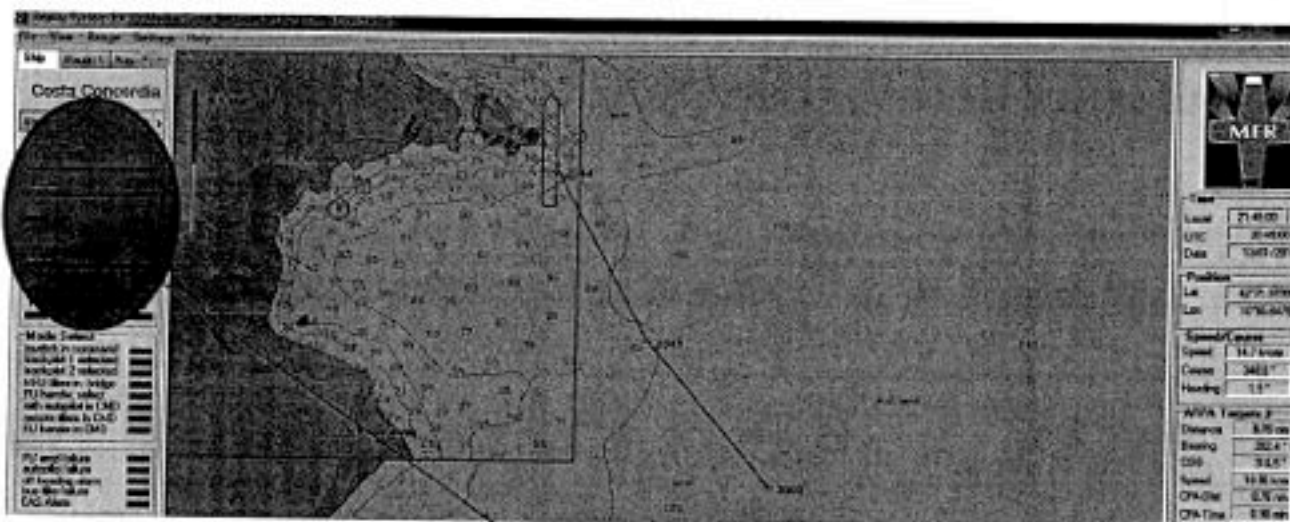
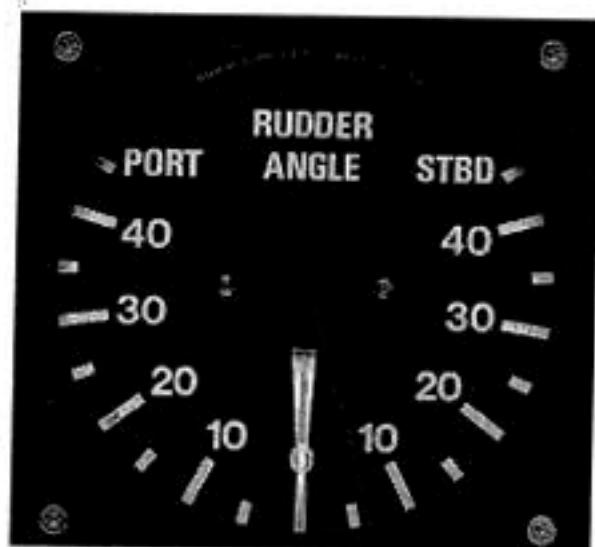
Il timoniere si accorge dell'errore e si corregge portando il timone a sinistra (trascorrono circa 8 secondi dal momento in cui il timoniere manovra da 20 gradi a dritta a 20 gradi a sinistra) ma l'effetto sul timone dato dalle precedenti manovre effettuate determina un ulteriore spostamento di quello di sinistra verso dritta ed un leggero movimento verso sinistra di quello di dritta. Infatti, il timone di sinistra raggiunge i 5,4 gradi effettivi a dritta (prima 4,5 gradi a dritta) e quello di dritta 5,5 gradi a dritta (prima 5,7 gradi a dritta).
