Iglesia del Salvador de Sevilla cuadernos de obra

Junio06-5

Bóveda de la Sacristía
Cubiertas bajas

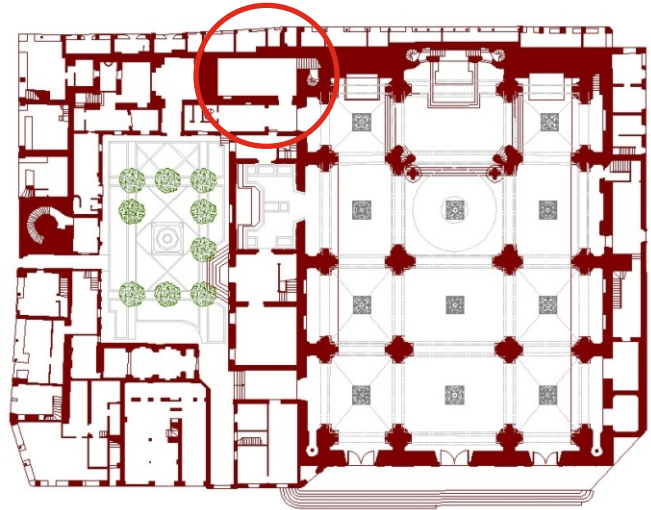
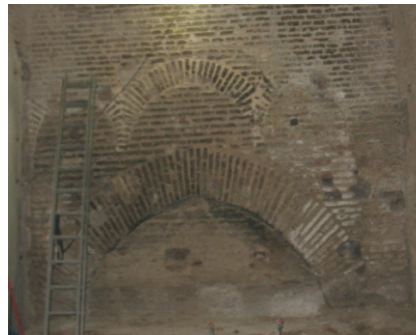
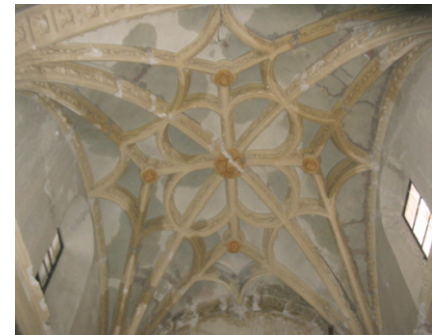
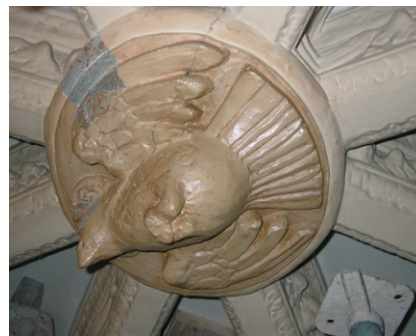
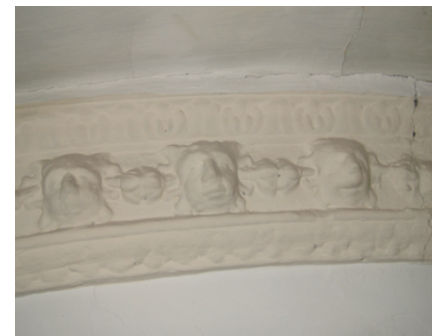
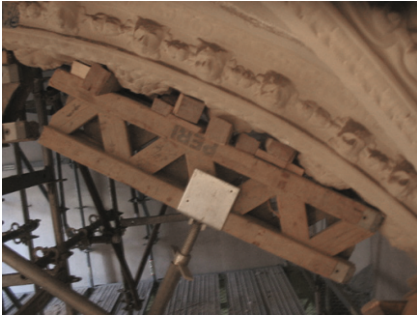
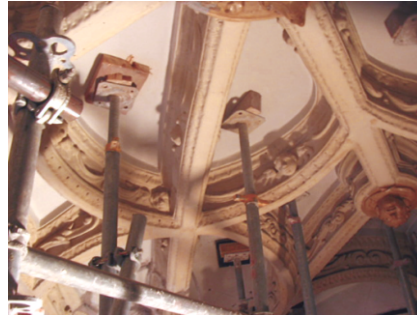
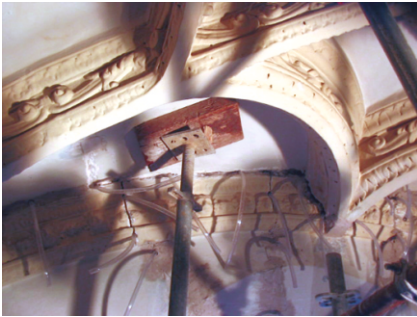
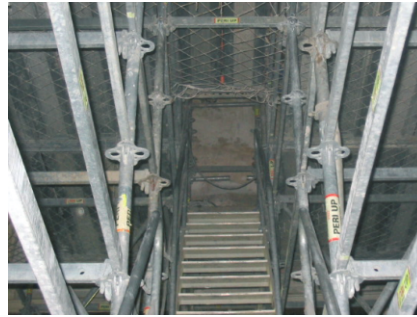
Las dos bóvedas que conforman el conjunto de la sacristía sufren lo referido anteriormente sin llegar al derrumbamiento pero con fisuras muy significativas como se muestra en la documentación gráfica.

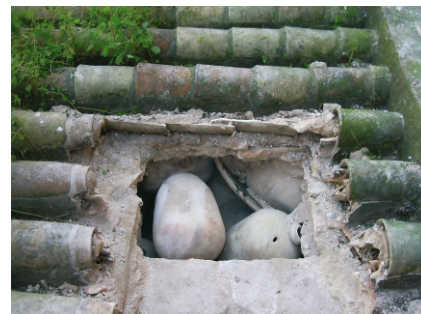
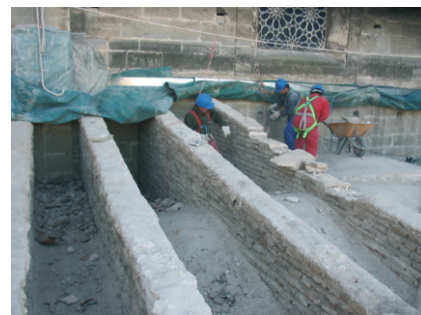
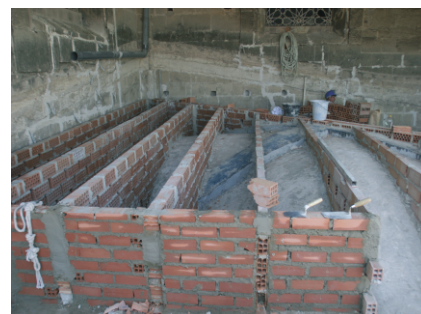
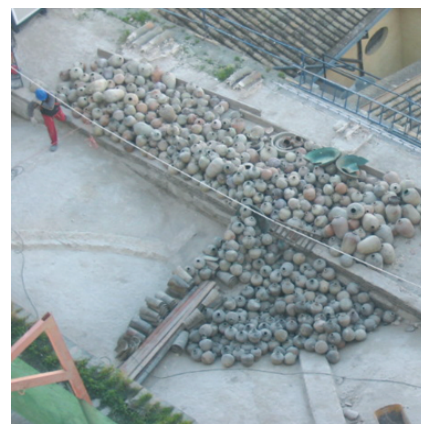
Su escasa pendiente y su mal estado de conservación hacen imprescindible su levantado y restauración. De cualquier forma es necesario consolidar el trasdós de las bóvedas, por lo cual se aprovechará para rehacer su pendiente e impermeabilizarlas correctamente.

El hueco resultante entre el tablero de cubiertas y la bóveda que cubre las naves de la Colegial en estas zonas era relleno con vasijas de cerámica, de fabricación defectuosa, que se empleaban en la construcción, tanto como relleno aligerado como de aislamiento térmico.

Gran parte de los problemas de las cubiertas de la Iglesia Colegial del Salvador provienen de la pésima situación de su red de evacuación de aguas pluviales. Todo el conjunto de canalones, bajantes y gárgolas será sustituido. A este mal estado se une la circunstancia de que las cubiertas bajas de teja tienen una pendiente escasa, lo cual unido a una falta de mantenimiento, prolifera la vegetación parasitaria, enraizándose entre las tejas y provocando el estancamiento del agua y el movimiento de las mismas, lo cual genera las filtraciones mencionadas.
