近年の暴風雪頻発地域にみる防雪柵の問題点と課題

金田安弘^{*1}，永田泰浩^{*1}，根本征樹^{*2}，竹内政夫^{*3}

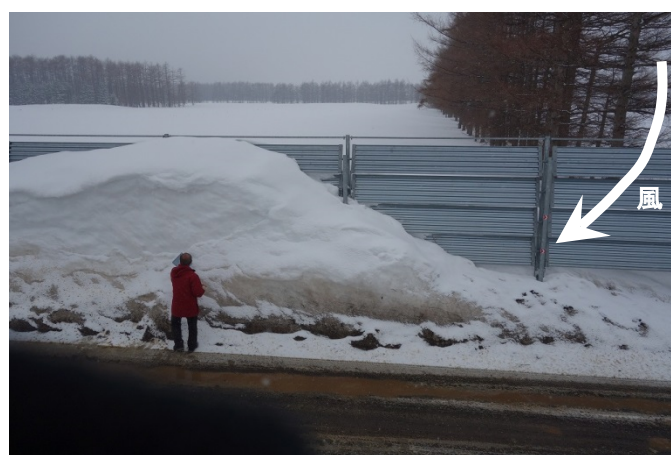
写真1は、吹き払い柵の風上側の樹林が吹き払い機能に影響を与えている事例である。風上側に防風林が延びており、

写真1 吹き払い柵の風上側の樹林が吹き払い機能に影響を与えている事例（2015年3月）。

防風林に沿って流れてきた吹雪が吹き払い柵で止められ、柵風下側にピンポイントで大きな吹きだまりを形成させた。

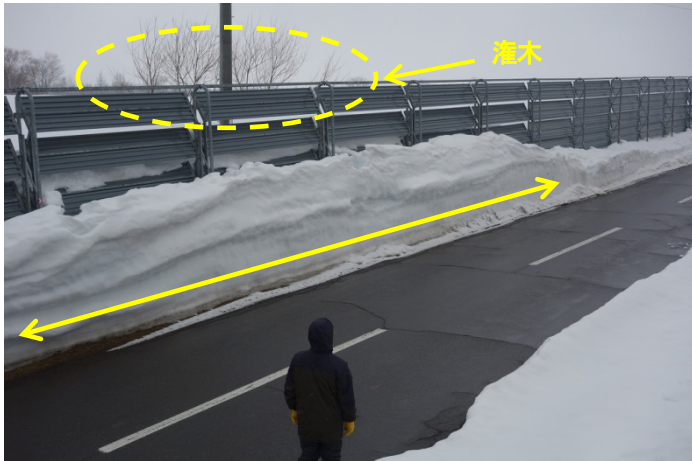
この事例以外にも、吹き払い柵の風上側に落葉樹の灌木がある箇所、柵風下側直近の堆雪量が大きくなっている場所が複数見られた（写真2）。

風上側のわずかな風の抵抗物が風速の低下をもたらし、吹き払い柵の吹き払い機能を低下させ、風下側の道路上に吹きだまりを形成させる。

写真2 吹き払い柵の風上側に灌木のある箇所で、柵風下側の堆雪量が大きくなっている。吹き払い機能が低下し、道路上に吹きだまったことがわかる(2015年3月)。

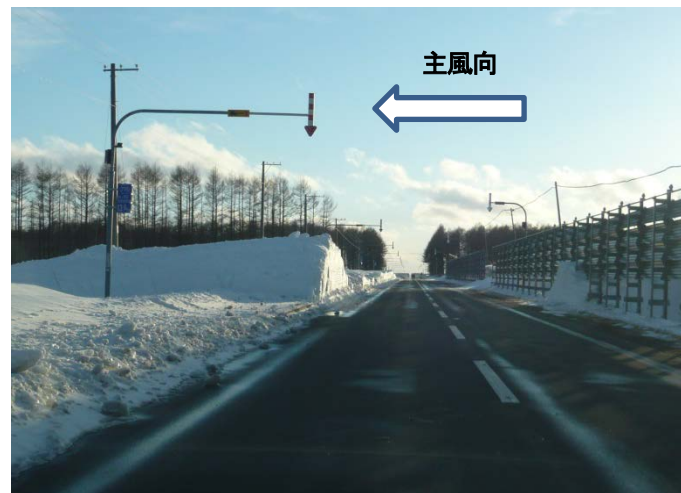
写真3は、吹き払い柵の風上側の地物が吹き払い機能に影響を与えた事例である。風上に伐採された樹木が野積みされており（写真4）、これが風の障害物となり、柵の風下側に巨大な吹きだまりを形成させた。

吹き払い柵風上側の障害物が、柵の吹き払い機能を低下させ、風下側に大規模な吹きだまりを形成させた事例で、この区間では吹き払い機能が全く機能していなかったものと考えられる。

写真3 吹き払い柵の風上側にある障害物が吹き払い機能に影響を与えた事例。吹き払い柵の風下側に巨大な吹きだまりが形成されていた（2014年2月）。

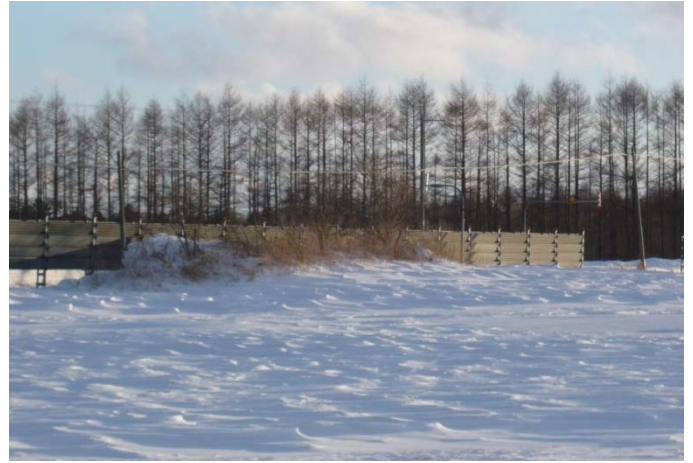
写真4 吹き払い柵の風上側に放置された伐採樹木。積雪期前に放置されたものと思われる（2014年2月）。

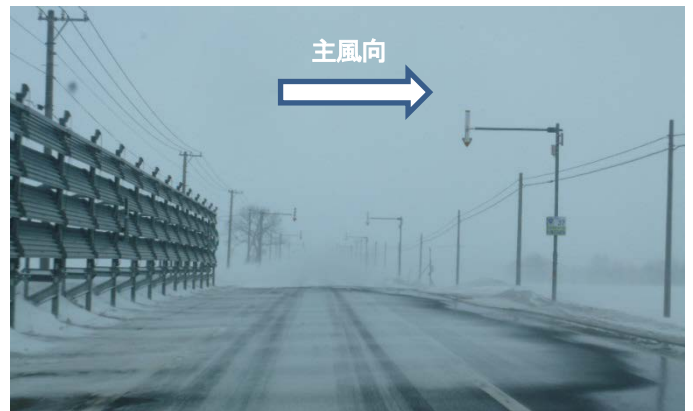
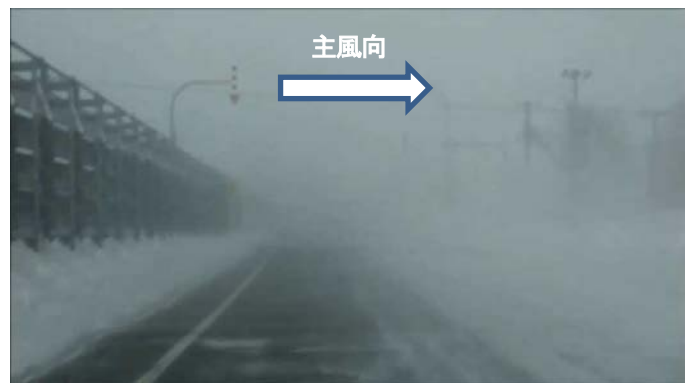
写真5には、風下側路側の雪堤が吹き払い機能に与えた影響事例を示す。雪堤がない場合（写真上）、吹き払い柵設置区間では路上を這うように吹雪が流れ、ドライバーの目線高さでは十分な視界が確保されている。一方、写真奥の柵のない区間の路上には視程障害が発生している。

風下側路側に雪堤がある場合（写真下）、柵側の車線は吹き払われているが、路上を流れてきた吹雪は雪堤に当たって舞い上がり、風下側車線には視程障害が発生している。

写真5 道路風下側路側の雪堤が吹き払い柵の吹き払い機能に与えている影響。上：雪堤がない場合、下：風下側路側に雪堤がある場合。

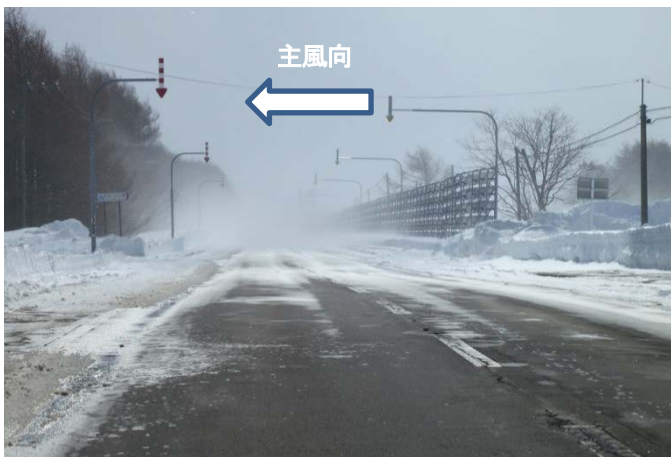
写真6は吹き払い柵設置区間の風下側に樹林帯が広がっている事例である。樹林が路面上を流れてきた吹雪を止めるため、吹雪は空中に舞い上がり視程障害を発生させる。

写真6 吹き払い柵の風下側の樹林帯が吹き払い機能に影響を与えている事例(2013年3月)。

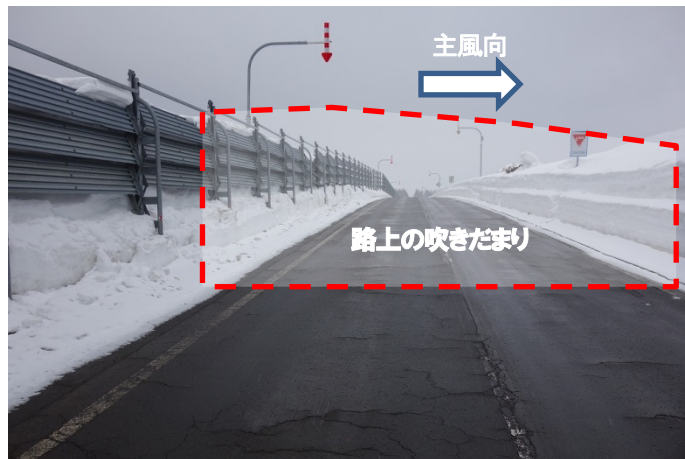
写真7は、2014年度冬期の吹き払い柵設置区間の状況である。柵の風上側の積雪深はほぼ柵高に近く、また柵の風下側にも柵高に近い高さの吹きだまりが形成されている。地形形状としては両切土と同じであるため、暴風雪が長く続くと、柵トップと風下側の吹きだまりのトップを結ぶ線の近くまで、路上に吹きだまりが形成されたことが報告されている。この場合の路上の吹きだまり形状は、ほぼ平衡状態になっていたと考えられる。

写真7 吹き払い柵の風下側と風下側にはほぼ柵高と同じ高さの吹きだまり(積雪)が形成された結果、道路は両切土のような状態となり、暴風雪が続くたびに、路上に巨大な吹きだまりが形成された(2015年3月)。

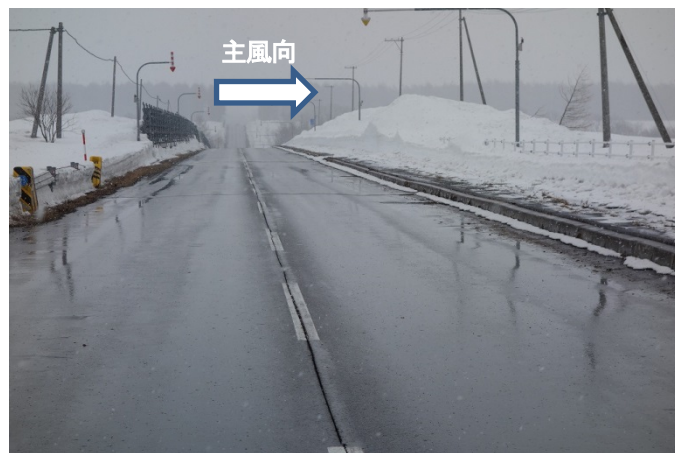
写真8は、吹き払い柵自体が路上の吹きだまりの原因と考えられた事例である。道路風下側(右側)をみると、吹き払い柵のない区間(写真手前)の風下側はガードケーブルの上部が見えており、顕著な吹きだまりは形成されていない。

一方、吹き払い柵が設置されている区間では、柵の風上、風下とも大きな吹きだまりが形成されている。吹き払い柵は、見方によっては下部間隙を大きく開けた吹きだめ柵とも言える³⁾。通常、柵で吹き払われた雪は、柵から離れた位置になだらかな形状で吹きだまる。しかし、冬期間のある時期から、風上あるいは風下の堆雪量(吹きだまり量)が多くなると、吹き払い機能がだんだん損なわれ、吹きだめ柵のように機能するため、路上に大きな吹きだまりを形成するようになる。

写真8 吹き払い柵未設置区間には顕著な吹きだまりは見られないが(写真手前)、吹き払い柵設置区間の風下側には大きな吹きだまりが形成されている(2015年3月)。

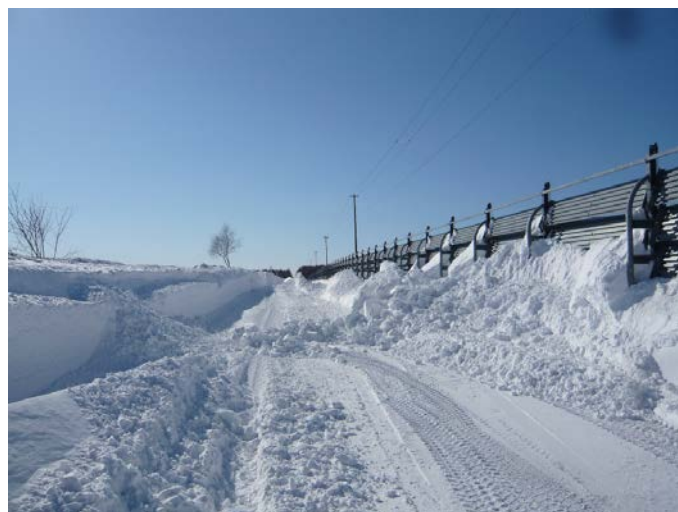
写真9、10は防雪柵の機能がほぼ完全に失われた事例である。両事例とも、積雪初期には相応の防雪効果を発揮していたものと考えられるが、吹雪量があるレベルを上回ると、柵

の能力を超え、場合によっては柵自体が吹きだまりを形成させる原因になる。

写真9 吹き払い柵。風上側の積雪深も柵高近くに達しており、吹き払い機能は完全に失われている(2015年2月)。

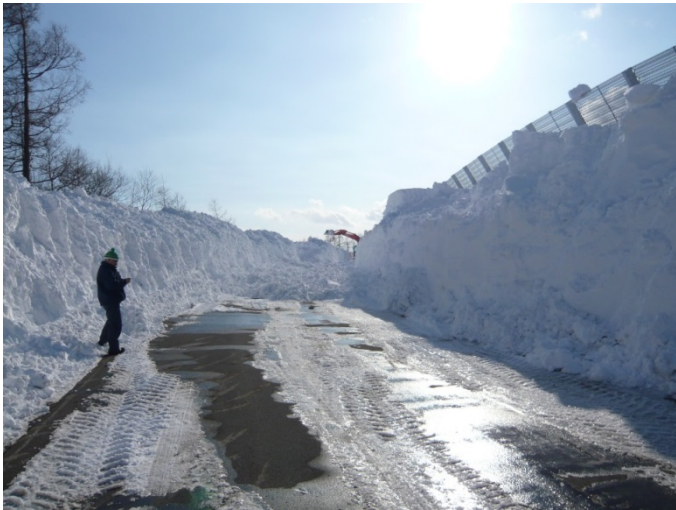
写真10 吹き止め柵。柵の防雪容量を超え、路上にも柵高近くまで、吹きだまりが形成された(2014年2月)。

通常であれば、柵高5mの吹き止め柵の防雪容量を吹きだまりが上回することは少ないが、2013・2014年度冬期の観測では吹き止め柵の防雪容量を超えたと推定される箇所が複数確認された(写真10)。

柵の能力を超える吹雪量に対応させるためには、柵を風上側に複数列設置して、何段階かで吹雪量をコントロールするのも1つの方法である。3種類の防雪柵には、それぞれ活用する上での制限がある(図3)。吹きだめ柵は、かつては広く使われていたが、用地の制限から設置は少なくなっている現状にある。暴風雪が頻発する地域では、例えば、吹きだめ柵で一旦吹雪を止め、吹きだめ柵が埋まった後は路側の吹き止め柵で止めるなど、タイプの異なる柵を併用して、トータルとして吹雪量をコントロールするような防雪対策を、今後、検討すべきと考える。
