淀川大橋補修・補強後の動的載荷試験および応力頻度測定

Dynamic Loading Tests Carried out After Repair Works of the Yodogawa Bridge

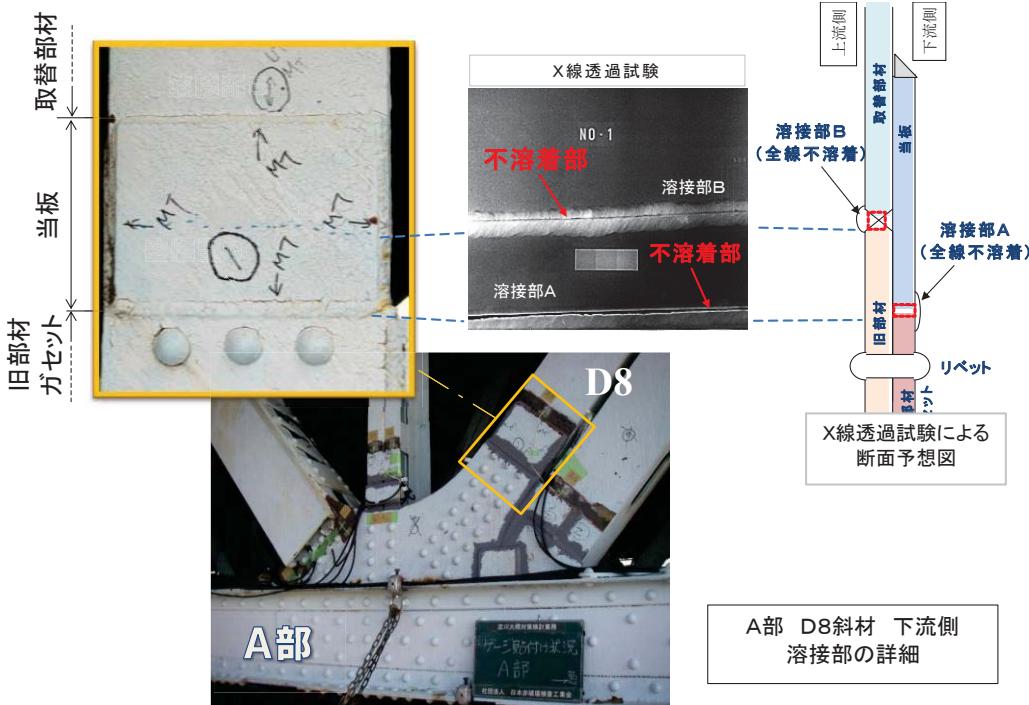
図1 溶接部詳細の一例

主構トラス部材には過去に補修工事が実施されており、旧部材と取り替え部材の接合は図1に示すように複雑な構成となっている。溶接部の亀裂の疑いがある箇所では、X線透過試験を行った。その結果の一例が図1に示されている。試験の結果、図内の断面予想図に示す通り、当板補強の裏側にある溶接および旧部材のガセットと当板の溶接がほぼ全線不溶着になっていることが明らかになった。このような箇所につい

補修後の応力頻度測定結果を基に疲労寿命の評価を行った。測定値の溶接部の一例を図1に示しているが、突合せ溶接では全幅に渡って不溶着部が見られるなど、疲労設計指針に示す継手の強度等級⁸⁾に該当するものが見当たらないため、疲労寿命の算出には、最も不利な強度等級であるH'等級と仮定して疲労寿命を評価した。

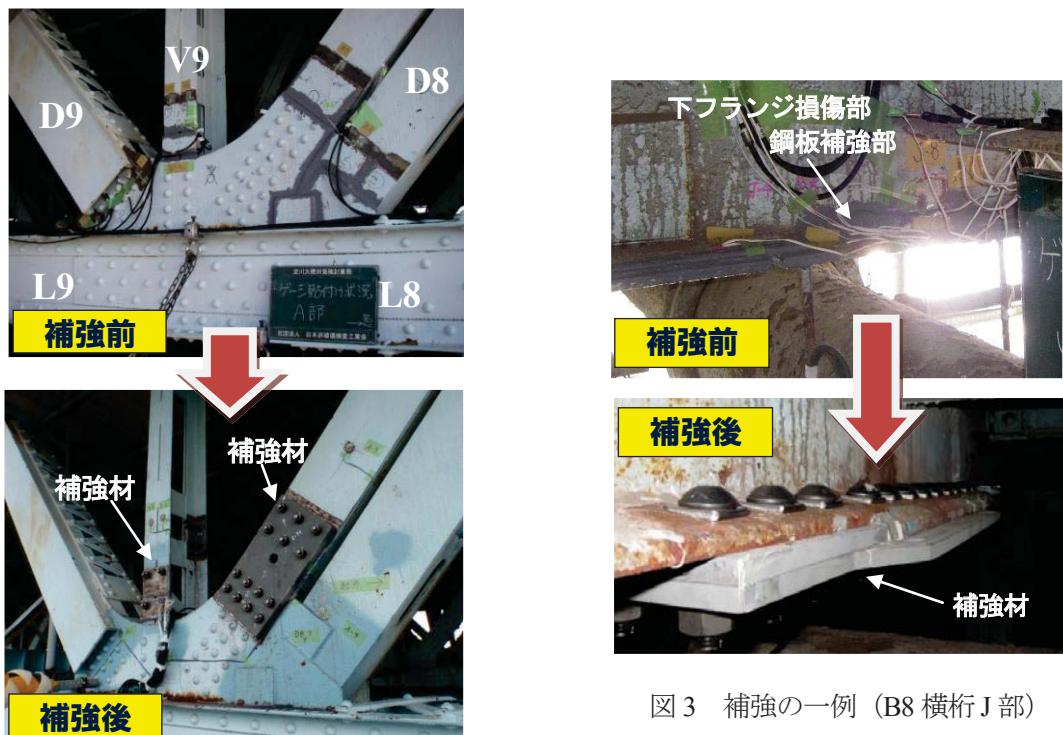
図2 補強の一例（主構トラス G1 下流側 A 部）

て、図2に示すような補強を実施した。
床組について、図3に示す通り、前年度の調査で亀裂が検出されたB8横桁の補強を行った。
これら箇所について、補強効果の検証を目的

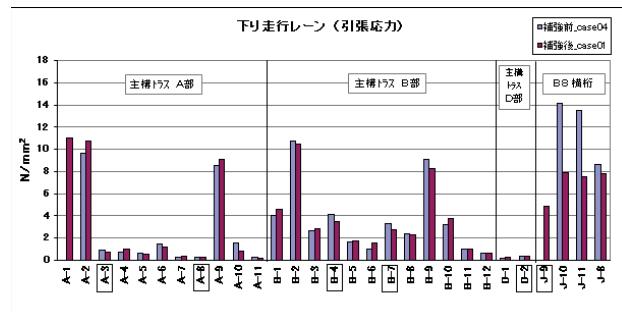
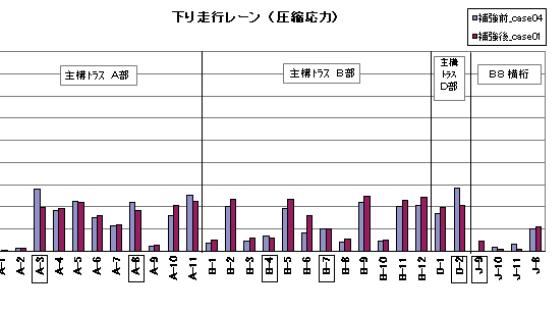
図11 補強前・補強後の応力値の比較

図11に補強前および補強後の動的載荷試験の結果を比較する。補強を実施した斜材の応力(A内、A-3, A-4, A-7, A-8, B-1～B-4, B-7～B-10, D-1, D-2)については、補強部の応力が計測できなかったため当然であるが、補強前後で大きな変化はみられなかった。その内、最も大きな応力値を示したB-2では補強前最大応力度:11 N/mm²、補強後最大応力度:10 N/mm²、B-9でも補強前最大応力度:9 N/mm²、補強後最大応力度:8 N/mm²とほとんど変化は

新に設けた測定位置(グラフ横軸、□内で示す)では比較的低い応力が観測されたが、やはり補強前後でほとんど違いはみられなかった。(最大応力:B-4、補強前最大応力:4 N/mm²、補強後最大応力:3 N/mm²)。

一方補強部で応力が計測された横軸については、最大引張応力は下フランジ(J-10)で発生し、図3に示すように補強前の応力値と比較するとその値は約40%低下した(補強前最大応力:14 N/mm²、補強後最大応力:8 N/mm²)。

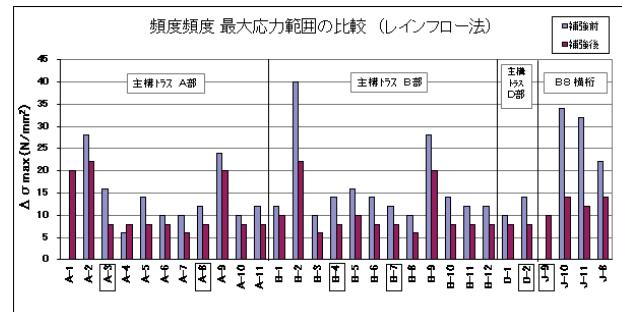
図12 補強前・補強後の応力範囲の比較

後の応力頻度測定で観測された最大応力範囲を比較している。図12に示す通り、応力範囲は全体的に低下したと見られる。特にB8横桁の応力範囲は著しく低下している。破損していた下フランジの当板補強の計測位置(J-10)での

応力範囲は補強前の $\Delta\sigma=34\text{MPa}$ から補強後の $\Delta\sigma=14\text{MPa}$ へと約60%低下した。補強板の両端のゲージ(J-9, J-11)も同様な傾向の応力範囲を示した。

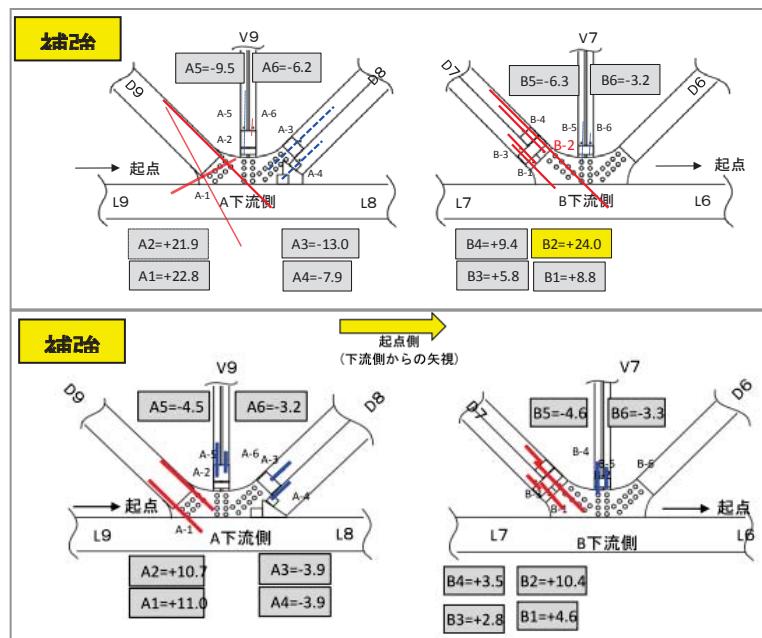
図13 補強前・補強後の応力頻度測定結果の一例（トラス、最大応力度）

応力頻度測定で観測された活荷重応力度は低く、その大半が疲労の打ち切り限界以下であった。一般車両通行時の72時間計測を行った結果の一例を図13および図14に示す。

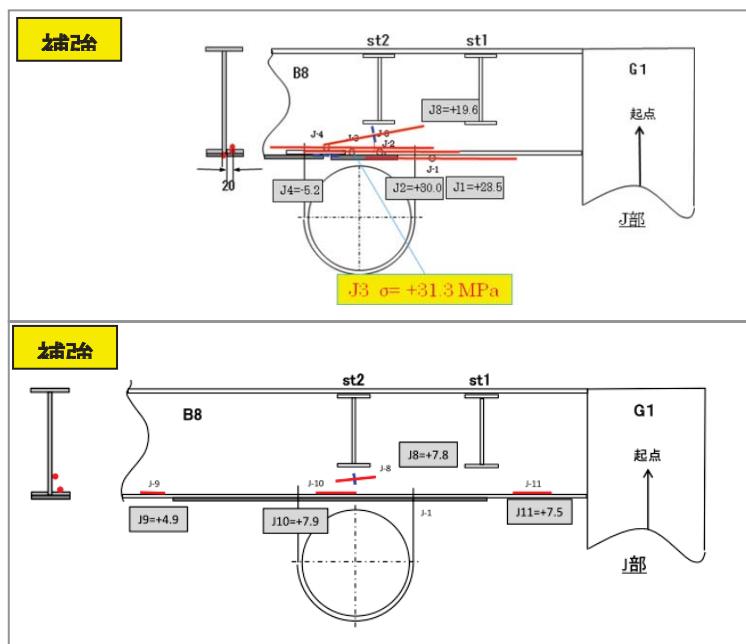
図14 補強前・補強後の応力頻度測定結果の一例（横桁補強部、最大応力度）

横桁については、横桁下フランジで最も短い補強前の寿命500年程度が補強後には ∞ となり、大幅に長寿命化されたことが確認された。
