淀川大橋横桁および縦桁端部の実働応力計測

Stress Measurements on Transverse Beams and Longitudinal Beams End of the Yodogawa Bridge

○ 一ノ瀬 伯子^{ルイザ*} 夏秋 義広^{**} 増田 寛四郎^{***} 坂野 昌弘^{****}
 Luiza H. ICHINOSE Yoshihiro NATSUAKI Kanshirou MASUDA Masahiro SAKANO

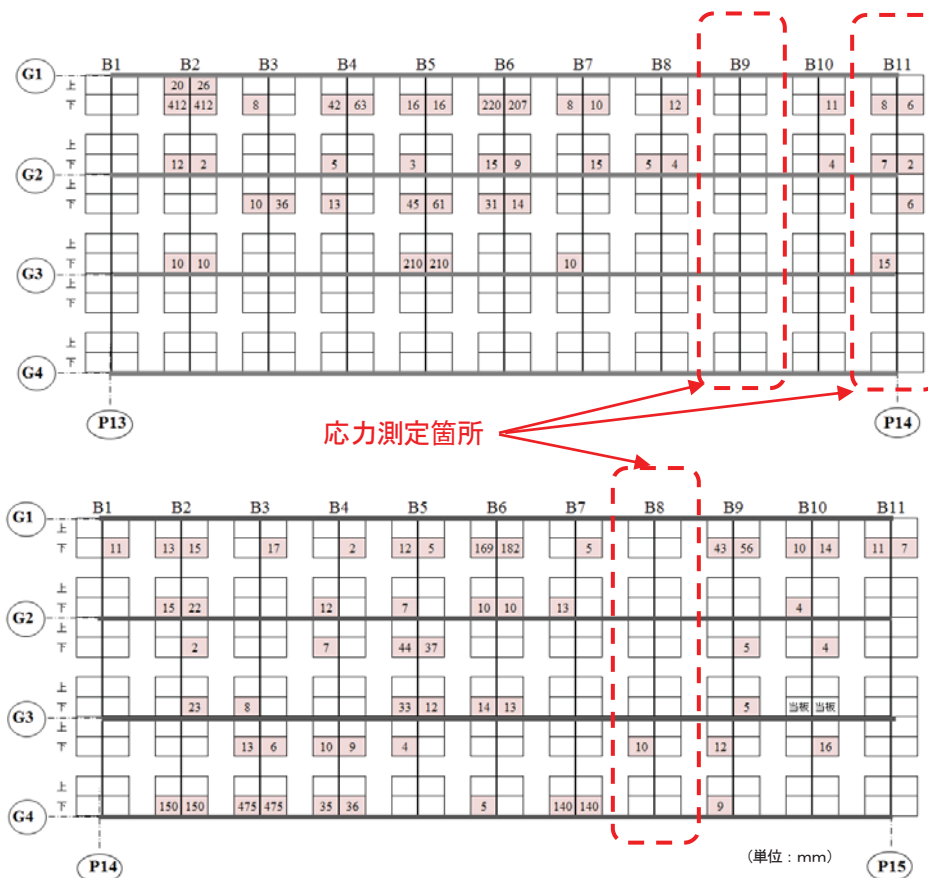
図-3 磁粉探傷試験結果—数字はき裂長 (P13-P14 径間, P14-P15 径間)

図-2 に選定された応力測定範囲を、選定された 2 径間 P13-P14 径間および P14-P15 径間の磁粉探傷試験結果と応力測定箇所を図-3 に示す。測定場所として、磁粉探傷試験の結果「き

裂無し」と判定された P13-P14 径間の B9 横桁と、1 箇所では長さ 10mm のき裂が確認された P14-P15 径間の B8 横桁を選定した。縦桁については、P13-P14 径間の P14 橋脚上の端横桁に接合され、レーン位置から輪荷重直下となる縦桁を選定した。

P13-P14 径間の G3-G4 主構トラス間の横桁ではき裂が検出されなかった。ここでは過去に大掛かりな補修工事が実施されたため、これらの箇所の横桁にき裂が発見されなかったものと思われる。

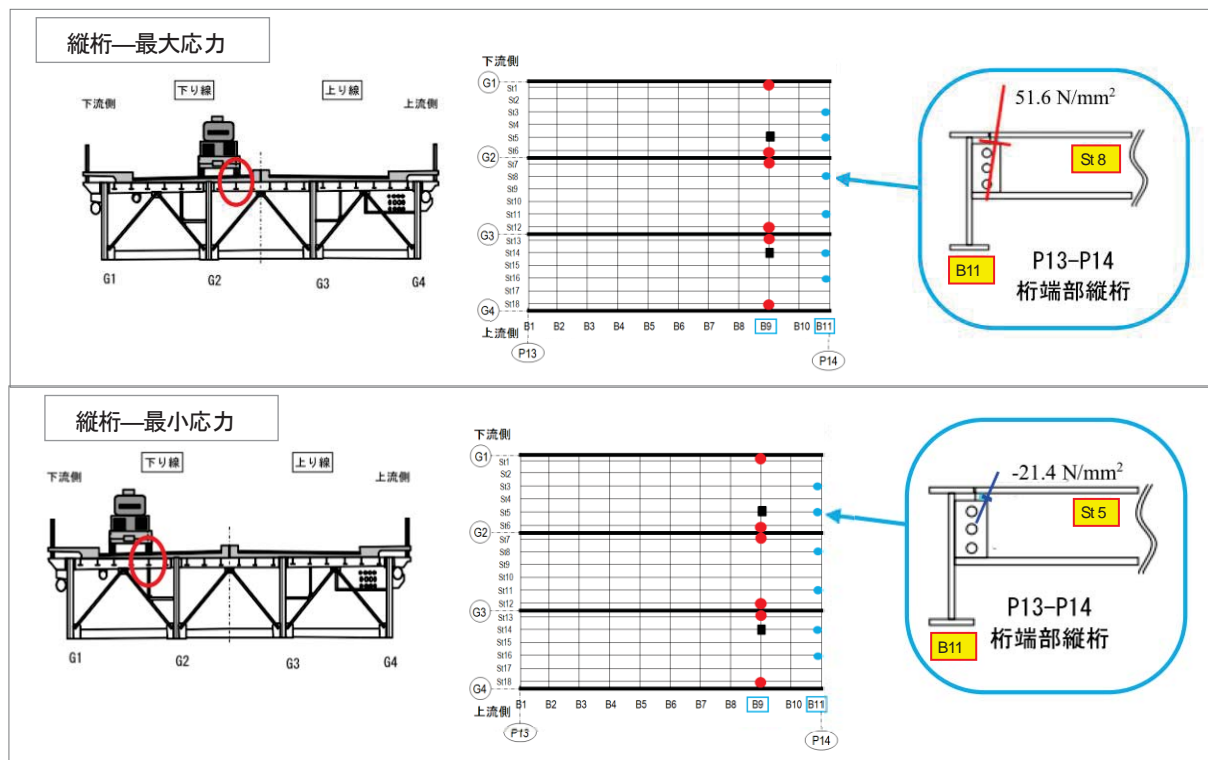
図-8 動的荷重試験結果の一例（縦桁応力最大・最小）

縦桁での応力度の最大値は、下り線の追越し車線走行時において、輪荷重直下に位置する St8 縦桁が B11 横桁と接合する桁端部側で観測された ($\sigma=51.6\text{N/mm}^2$)。一方、応力度の最小値は下り線の走行車線通過時にやはり輪荷重直下の St5 で発生した ($\sigma=-21.4\text{N/mm}^2$)。同じような個所で+-正反対の応力が発生した理由については、図-10 に示す応力波形で明らかのように、車輪の通過に伴いせん断の向きが逆転するためと考えられる。

全体的には、輪荷重直下の縦桁が最も大きい応力を示し、走行車線については、上り線より下り線走行、走行車線より追越し車線走行が大きい応力が発生する傾向が見られた。

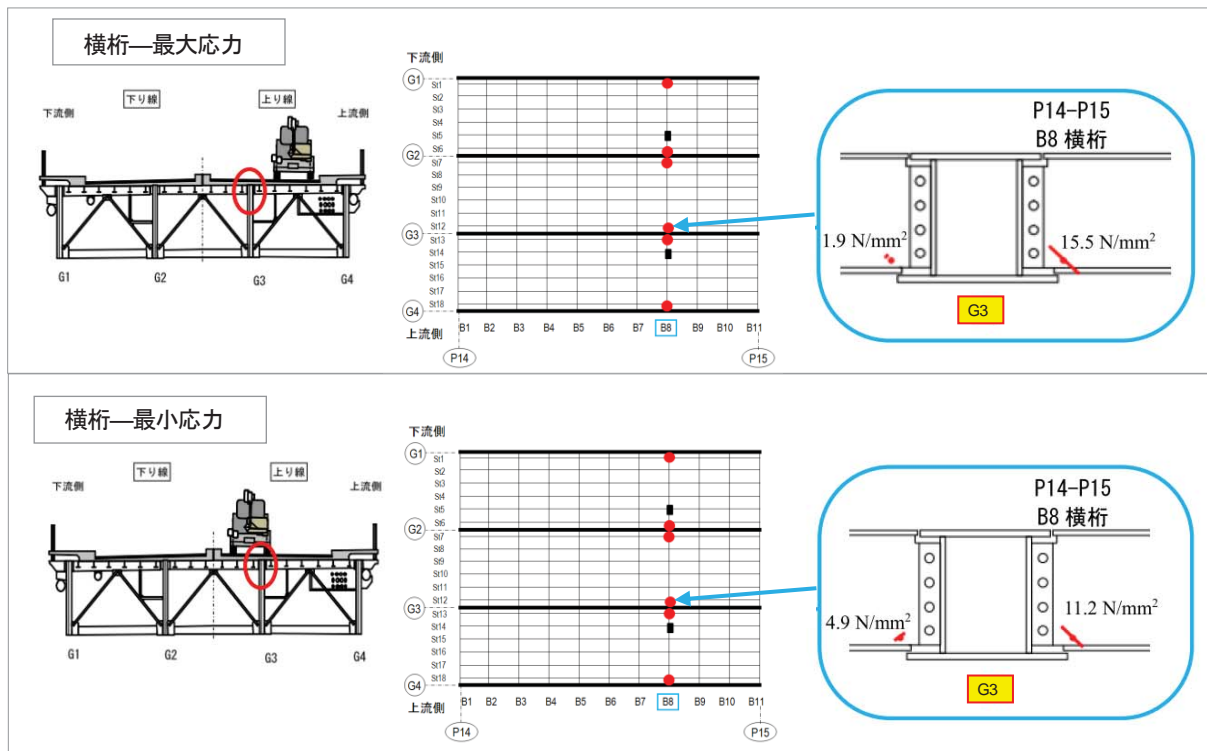
図-9 動的載荷試験結果の一例(横桁応力最大・最小)

横桁については、最大応力は、上り線の走行車線走行時において、B8横桁のG3トラス上

流側の接合部付近で $\sigma=15.5\text{N/mm}^2$ と比較的大きな変動応力が観測された(図-9)。この箇所では、ゲージ貼付け位置の裏面に10mmのき裂が確認されており、これに関係するものと推定される。

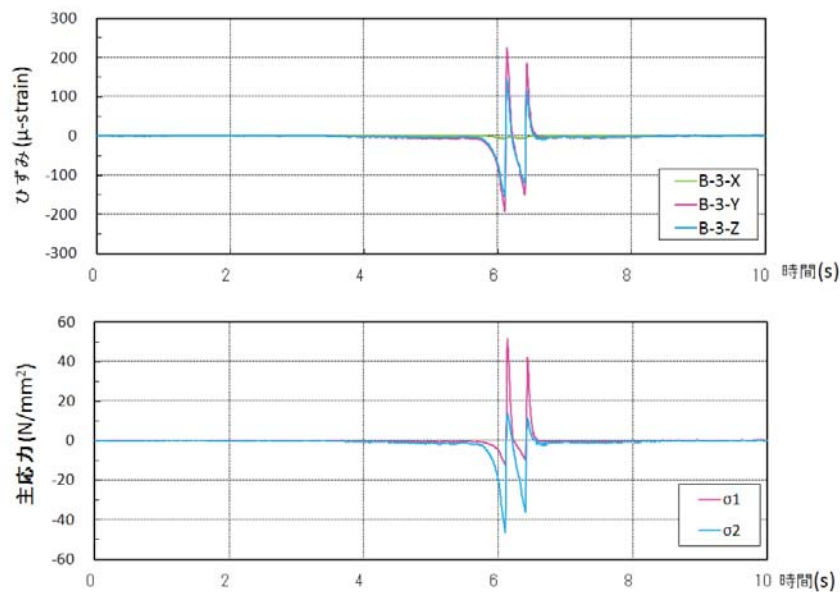
図-10 動的応力測定結果の一例(追越し車線走行時, St8 縦桁)

St8 縦桁では、せん断方向に最大応力を示し、その値が正負同様に交番することが確認された。同様な傾向は応力頻度測定でも見られた。全体

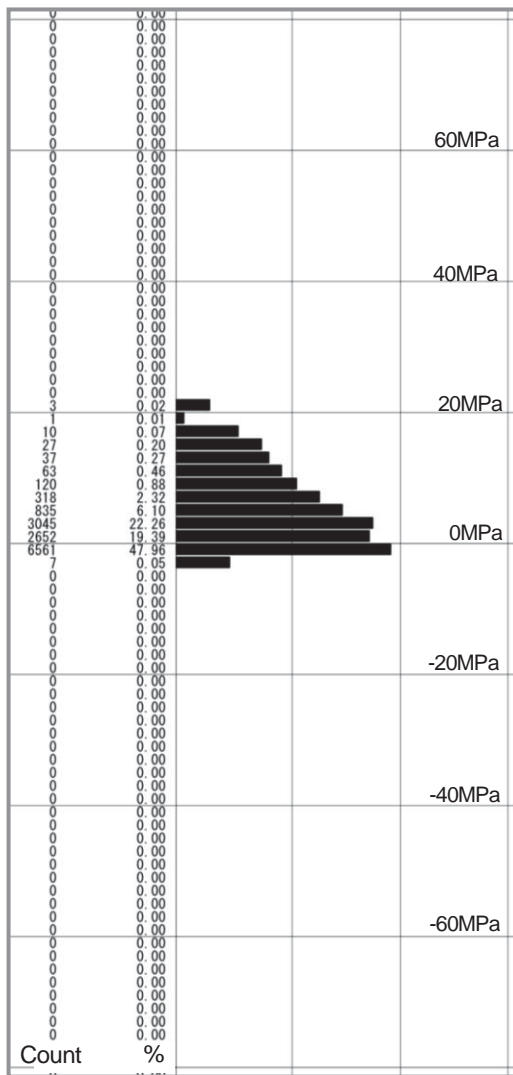
図-11 ピークバレー法による応力分布図 (C-3上-Z)

個々の縦桁・横桁において、一般車両通行時の72時間計測を行った結果の例を図-11 および図-12に示す。図は、ピークバレー法による分布図を示すものである。図-11は横桁の測定点で最大応力を示したC-3上流ゲージの応力分布であり、図-12は縦桁中で最大応力度が観測されたB-3ゲージのy方向の応力分布である。縦桁と桁端部横桁の接合部に位置するB-3の測定点では、図-10にも示されているように応力度が正負交番している。

き裂発生部の母材の切欠きがほぼ直角であるためH'等級を仮定した。その結果、B8横桁では疲労寿命が最短でも476年となり、き裂発生の可能性がほとんどない結果となった。実際にはき裂が生じていることから、さらに強度が低い可能性も考えられる。一方、縦桁端部では、上フランジ打ち切り部がフィレットを有する母材部であるため、強度等級Dを仮定して疲労寿命の計算⁹⁾を行った結果、疲労寿命が最短27年(St8縦桁)となった。こちらは、実際にはき裂は発見されていないことから、応力が大きくなったのは、床版の損傷後であり、それほど年数が経っていない可能性も考えられる。

応力頻度測定から推定した横桁端部の疲労寿命は、H'等級と仮定した場合、最短でも476年となり、疲労損傷の可能性がほとんどない結果となった。実際にはき裂が発生していることから、切欠部の疲労強度がさらに低い可能性も考えられる。
