改善措置結果報告書の提出について

2023年4月11日及び7月13日に発生した踏切無遮断に関して、四国運輸局からの行政指導を受けておりましたが、本日、改善措置結果報告書を四国運輸局に提出いたしました。なお、8月19日に発生した円座踏切での踏切無遮断については、四国運輸局と再発防止策について、調整中です。結果については、別途ご報告させていただきます。

○ 4月11日に発生した踏切無遮断への対応

○ 7月13日に発生した踏切無遮断への対応

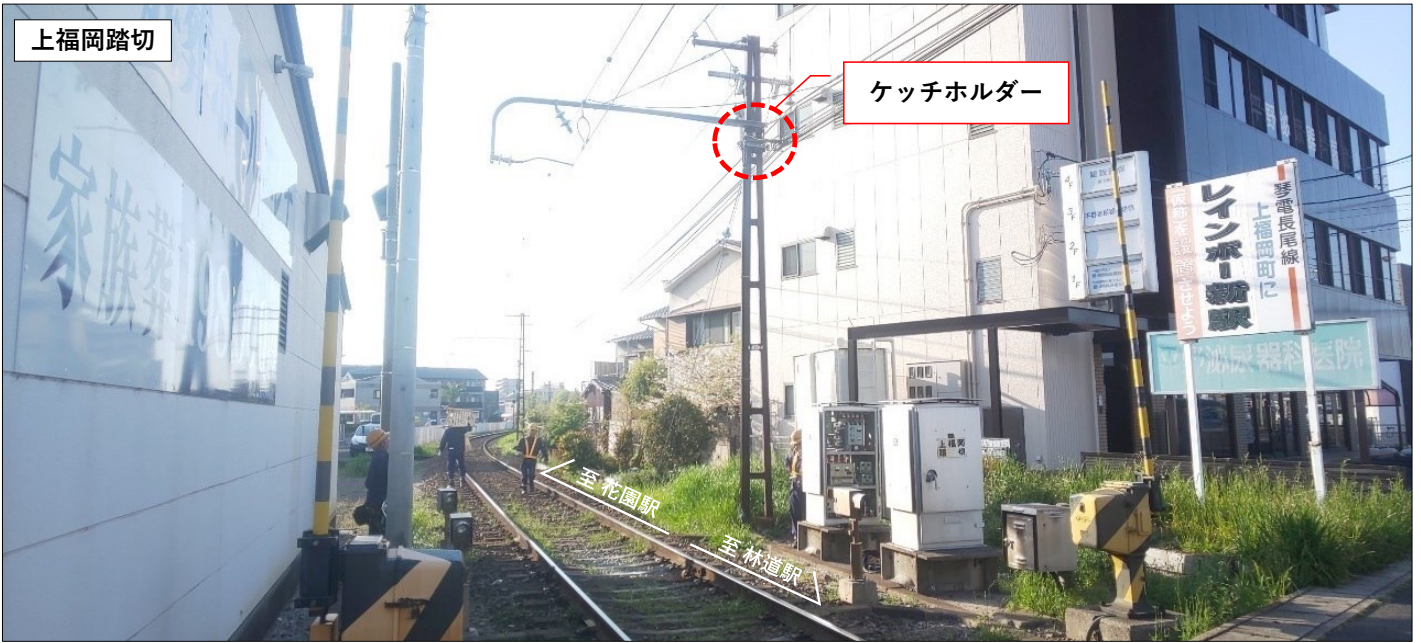
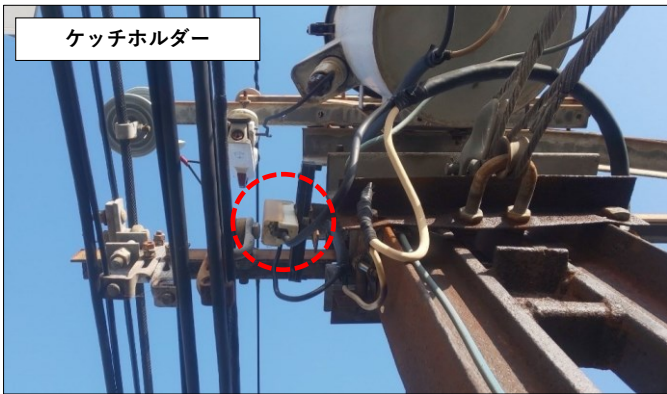
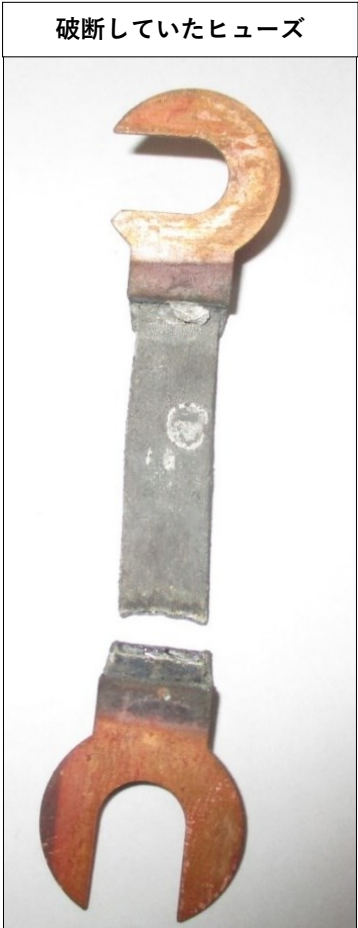
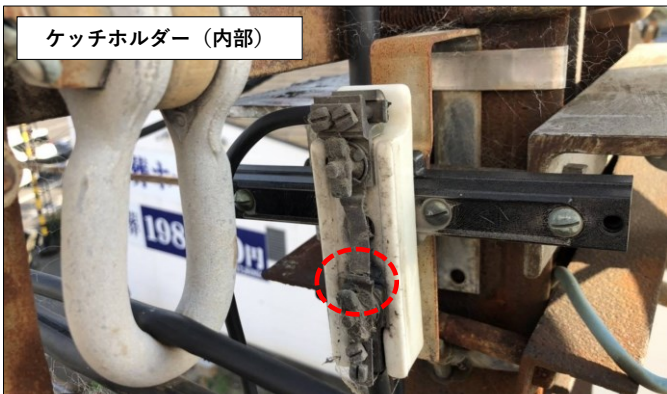
長尾線 花園駅～林道駅間 上福岡踏切 ヒューズ交換

以上の調査結果及び当該ヒューズはメーカー推奨のヒューズ耐用年数（10～15年）を大幅に超えて約40年使用していたことを考慮すると経年劣化により、ヒューズが通常の電流に耐えられなくなり破断したものと考えられます。

ヒューズが破断していたため電源が供給されず、踏切が動作しなかった。

- ① 4月11日、上福岡踏切の破断したヒューズ（定格250V、50A）を暫定措置として予備の爪付きヒューズに交換して踏切制御器用の電源を仮復旧しました。その後、夜間作業で爪付きヒューズをより安全性が高いと考えられる密閉型ヒューズに交換しました。※別添①
- ② 破断した爪付きヒューズの状態から、経年劣化の可能性が疑われ、また、2次側ヒューズと一体的に交換している柱上変圧器の使用年数から、他の踏切においても同様の事象が発生する可能性があったため、柱上変圧器の2次側ヒューズ（破断したヒューズと同型の爪付きヒューズ）を全数交換しました。

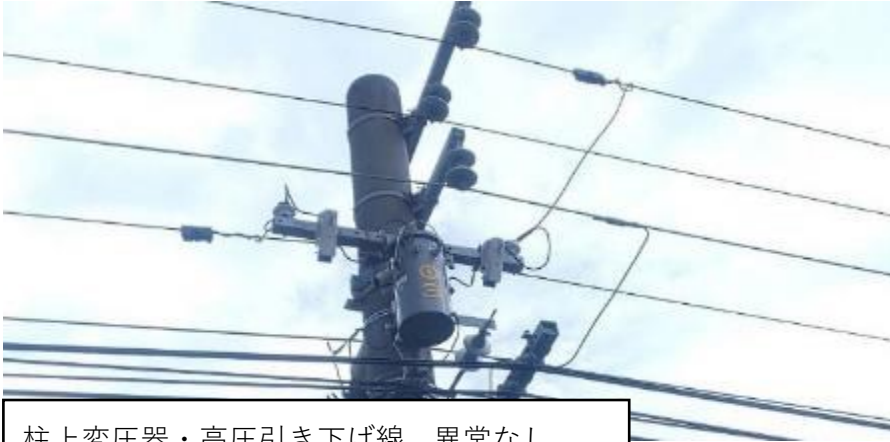
柱上変圧器・高圧引き下げ線 異常なし

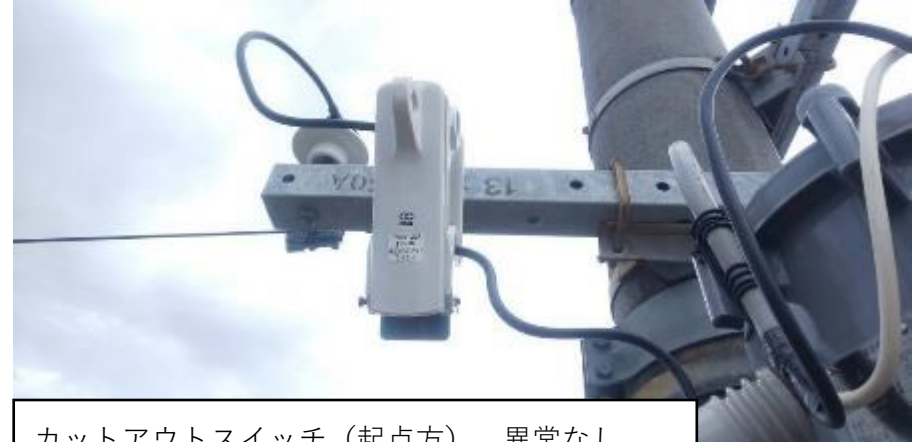
カットアウトスイッチ（起点方） 異常なし

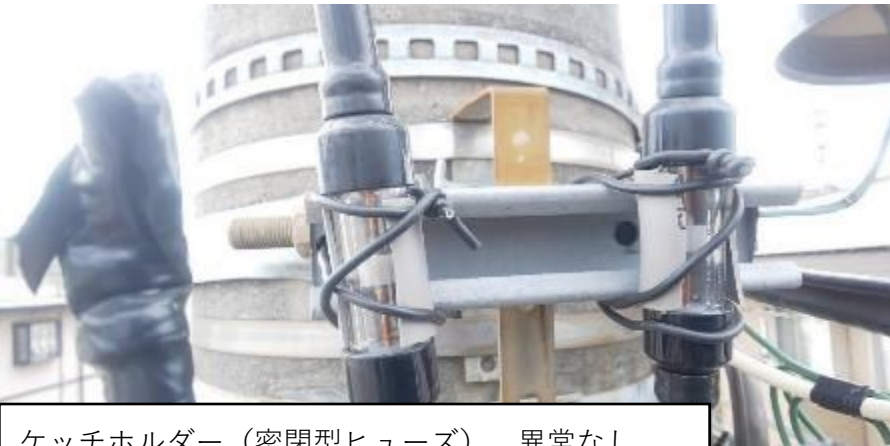
ケッチホルダー（密閉型ヒューズ） 異常なし

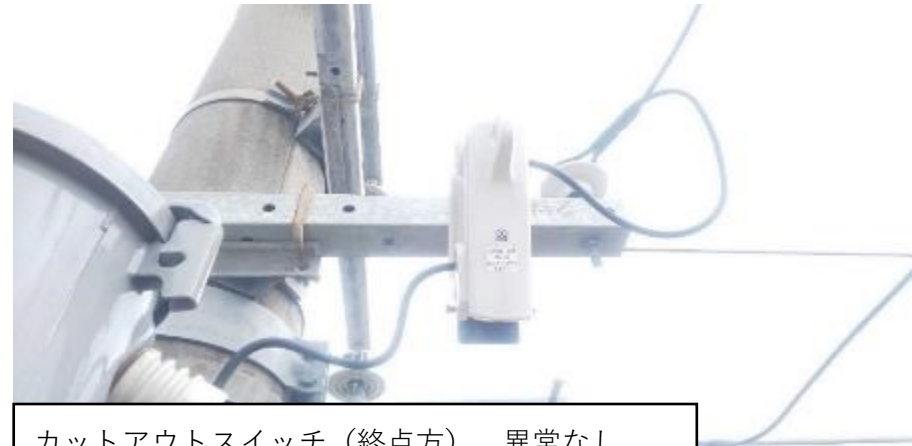
カットアウトスイッチ（終点方） 異常なし

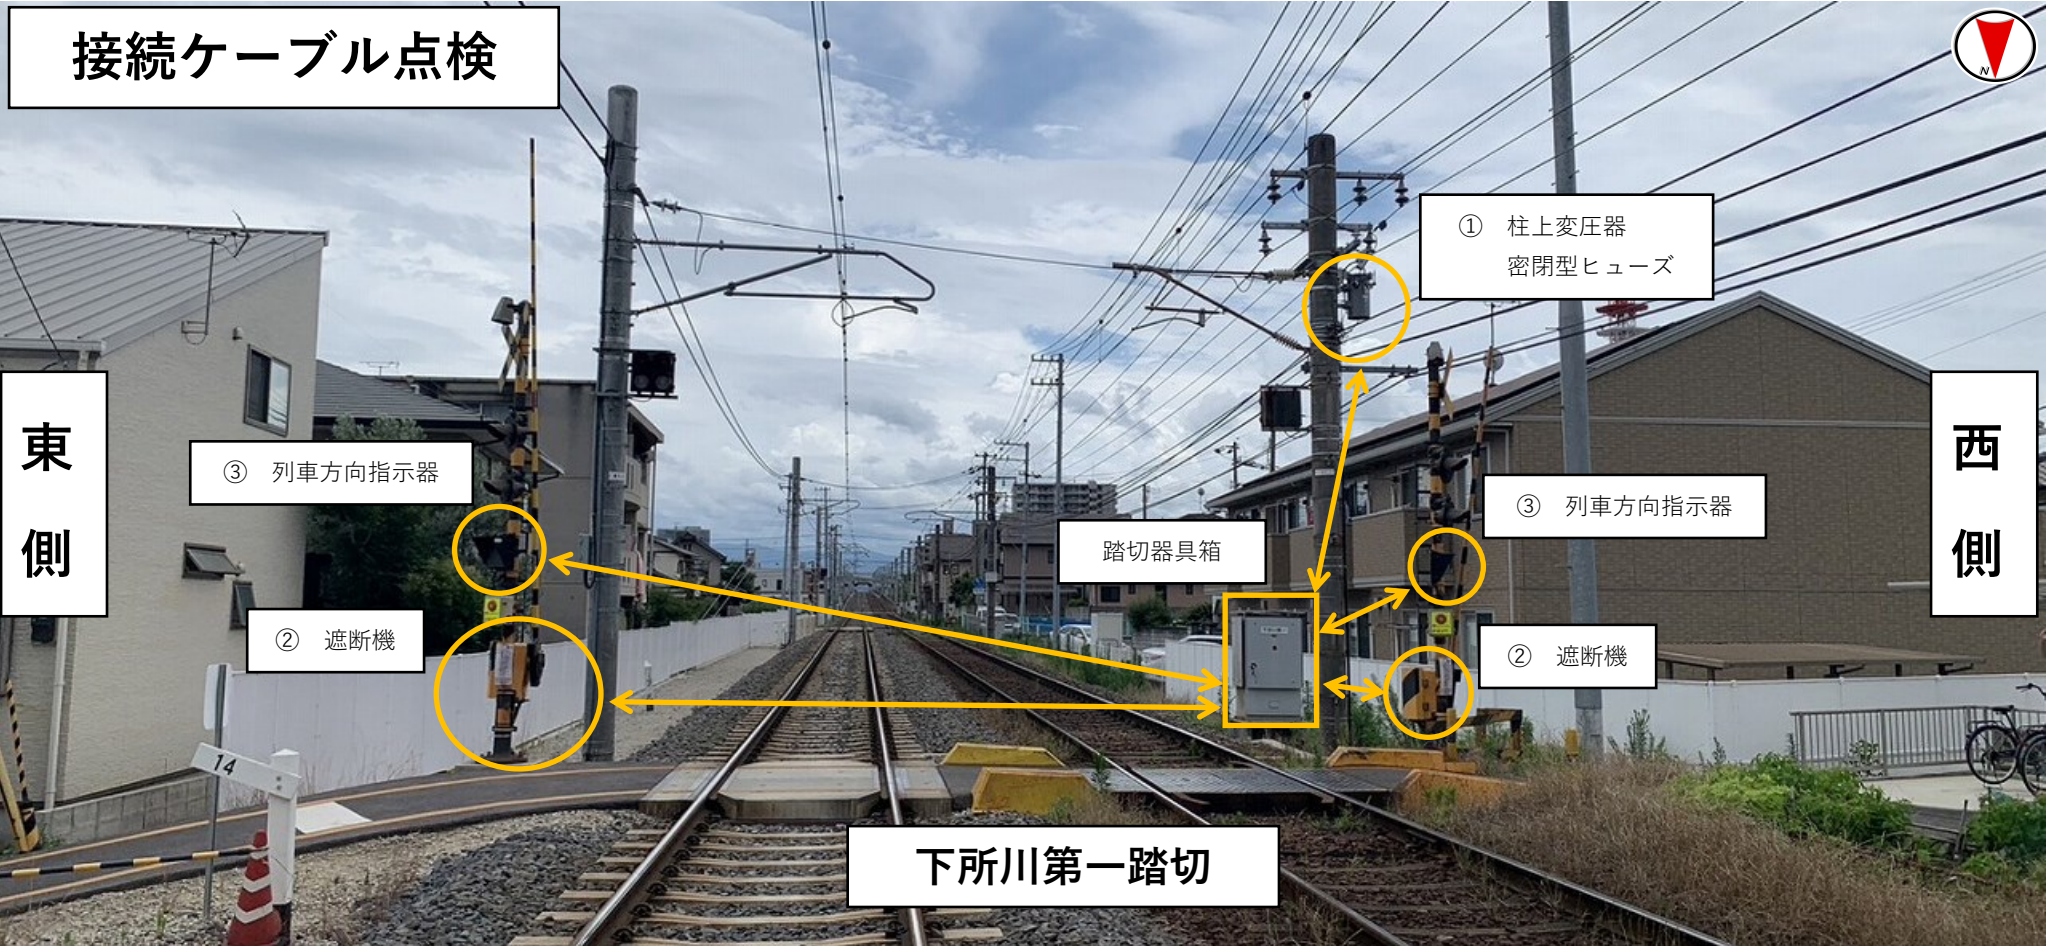
下所川第一踏切

点検報告書		ケーブル名称	目視確認	絶縁抵抗測定
①		柱上変圧器 ⇔ 踏切器具箱 (密閉型ヒューズ)	異常なし	250MΩ以上
②	西側	遮断機 ⇔ 踏切器具箱	異常なし	250MΩ以上
	東側		異常なし	250MΩ以上
③	西側	列車方向指示器 ⇔ 踏切器具箱	異常なし	250MΩ以上
	東側		異常なし	250MΩ以上

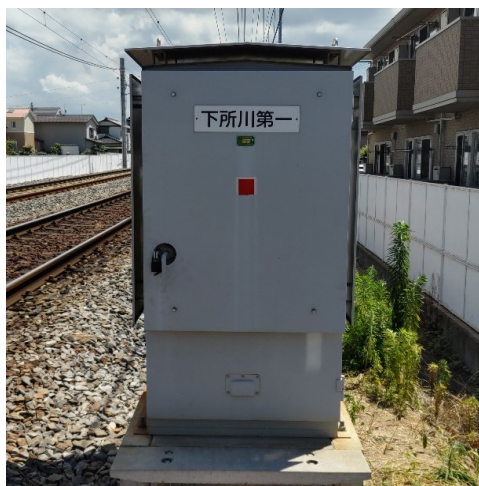
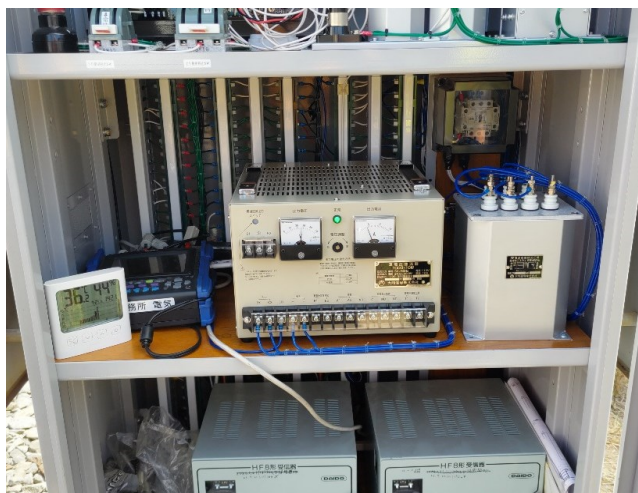
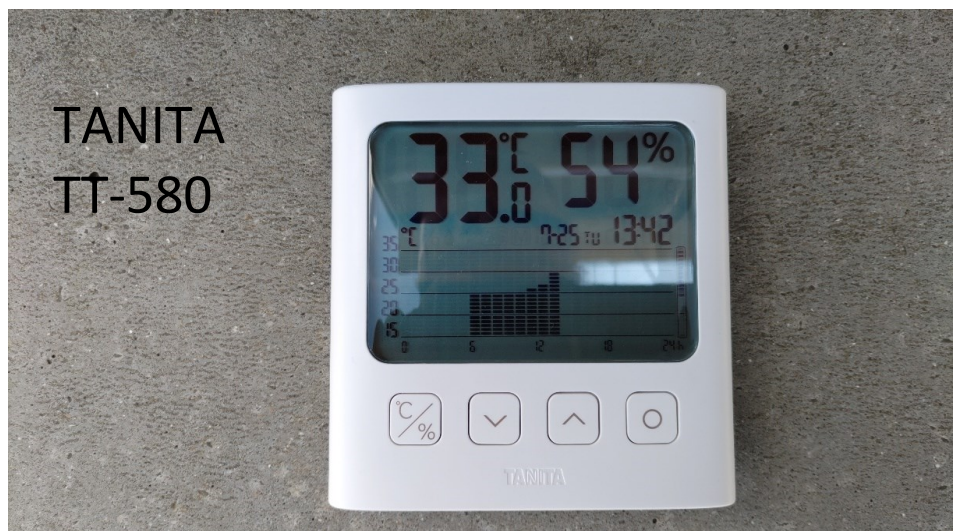
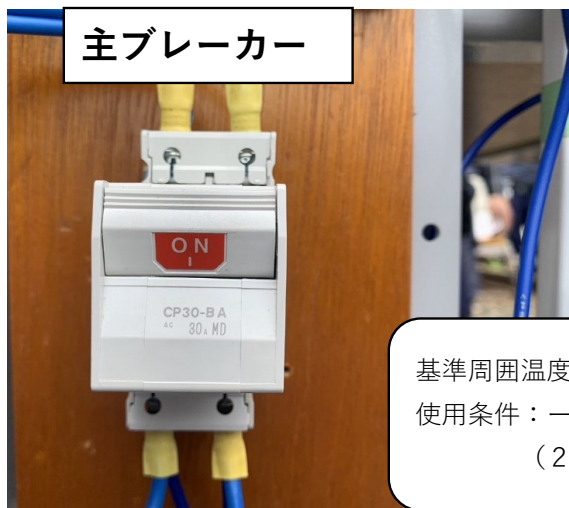
踏切器具箱内 温度測定

- ⑥ 7月25日、当該踏切に設置している主ブレーカーの使用条件に、周囲温度が $-10^{\circ}\text{C}\sim+60^{\circ}\text{C}$ （24時間の平均値 35°C 超過なきこと）と記載があったため、当該踏切の踏切器具箱内部の環境温度の監視を開始しました。
9月30日まで監視を行なった結果、日中の最高気温が 35°C 以上の猛暑日であっても、周囲温度の上限値（ $+60^{\circ}\text{C}$ ）を超えることはありませんでしたが、24時間の平均値が 35°C を超える場合があることが判明しました。※別添⑤

以上の調査を実施し、判明した調査結果を考慮すると、夏場の急激な踏切器具箱内の温度上昇により、主ブレーカーの動作特性の変化で通常流れる電流に耐えられず、主ブレーカーが遮断したと考えられます。

- ① 器具箱内の環境温度における当該主ブレーカーの動作特性変化も考えられるため、当該踏切に使用していた主ブレーカーから環境温度の適応範囲が広く鉄道信号配線用として実績のあるものに変更することとしました。

また、当該主ブレーカーの接点表面に過電流を引きはずした痕跡がみられること、現地で測定した過度電流（突入電流）の最大値が主ブレーカーの定格に近いことについても考慮し、信号メーカーと検討の上、定格電流を30Aからより余裕を持たせた40Aと見直しました。
