## 2008年冬期に北海道で発生した吹雪災害の状況と課題について(1)

### ～2008年2月・長沼近郊での事例について～

武知洋太, 伊東靖彦, 松下拓樹, 山田毅, 松澤勝, 加治屋安彦 ((独) 土木研究所 寒地土木研究所)

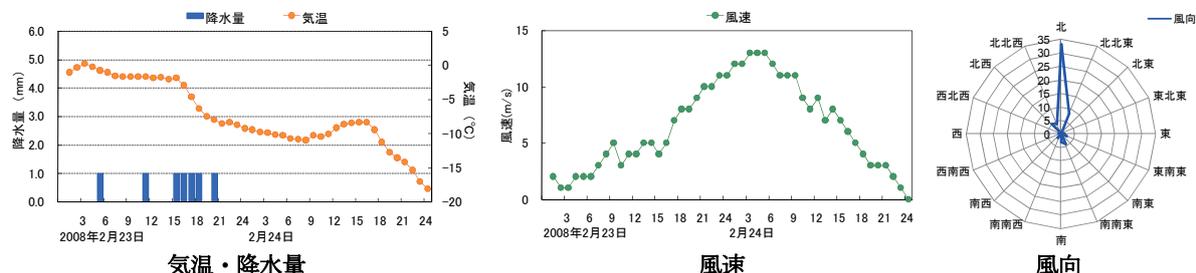
長沼町のアメダスによって観測された気象データによると, 長沼町近郊では23日午前から24日午後までに低い地吹雪が発生する<sup>4)</sup>とされる風速5m/s以上の強風が計29時間発生しており, 24日3時頃にはピークの13m/sに達していた. また, 気温も0℃付近から-20℃付近まで低下しており, 吹雪が非常に発生し易い状況であったことが伺える(図2).

図2 長沼近郊の気象概況(長沼アメダス) [2008年2月23日～24日]

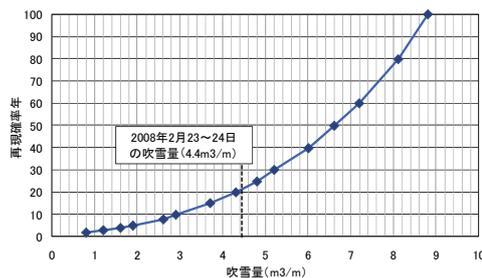
その結果, 今回の暴風雪で長沼近郊に発生した吹雪は吹雪量が  $4.4\text{m}^3/\text{m}$ , その再現確率年は概ね 20 年 (図 4) と非常に大きい吹雪量であったことがわかった。

図 4 吹雪量と再現確率年の関係 (長沼)

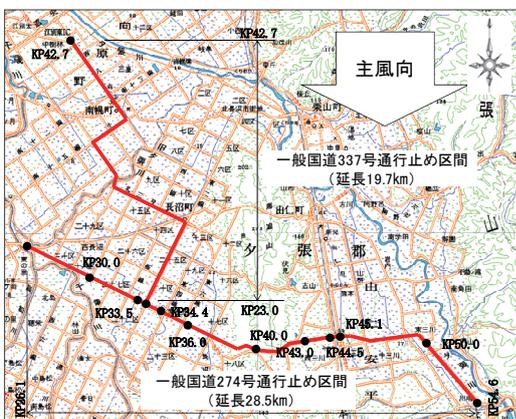
今回の暴風雪に伴って, 長沼近郊を通る一般国道 274 号, 337 号では 24 日に長時間に渡った通行止めが発生した(図 5, 表 1)。

図 5 長沼近郊における一般国道の通行止め区間

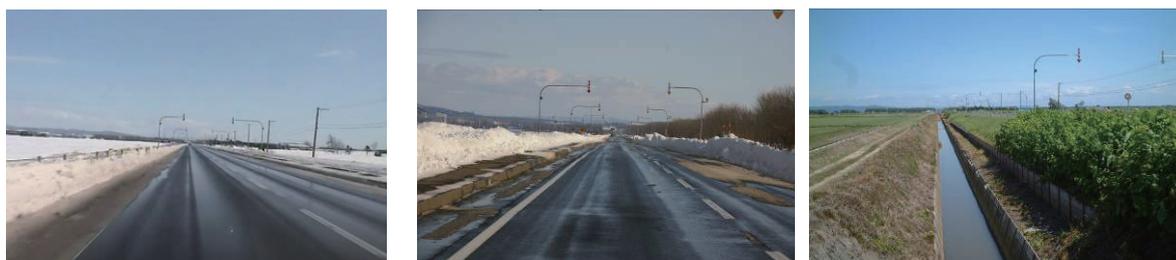
図 6 左は, 通行止めがあった一般国道 274 号の起点側 KP26.1-29.2 付近の道路状況を示したものである。この区間は, 風上側に防護柵, 風下側に歩道が存在する道路であった。吹雪の発生により風上側の防護柵周りへ吹きだまりが発生することが懸念されるが, 今回の調査で防護柵や歩道周辺への堆雪はあまり見られなかった。一方, 風上側に歩道, 風下側に防護柵が存在する KP29.2-33.5 付近では図 6 中央に示す通り路側や防護柵周りへの堆雪が見られた。

ここで両区間の風上側に着目してみると, 起点側である KP26.1-KP22.9 付近には道路の風上側に道路と平行して水路が存在していた(図 6 右)。その断面は, 大きい所で概ね幅が 15m, 深さが 5m 程度であった。道路周辺への堆雪が起点側で少なかったのは, この水路が吹雪を捕捉したことが一因として考えられる。

図 6 家屋などの沿道利用がほとんど無い区間の吹きだまり状況 (KP26.1-33.5 付近)  
 [左:下り車線(KP27.0 付近) 中:下り車線(KP31.0 付近) 右:道路風上側の水路 (KP27.0 付近)]

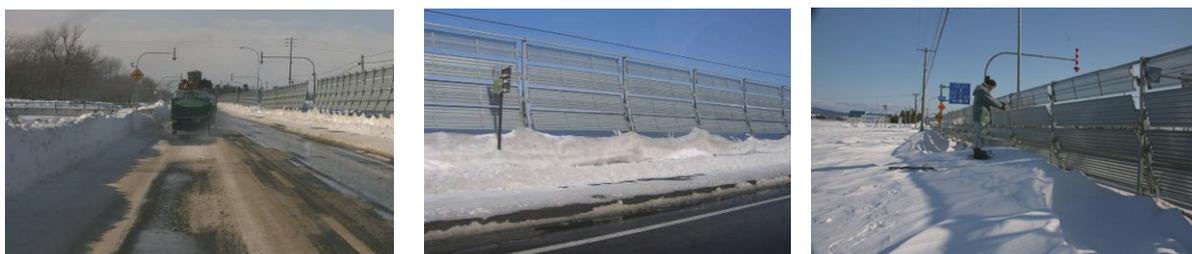
KP33.5-34.4 付近に設置されていた吹き払い柵では、下部間隙 (図 7) が堆雪で閉塞している状況がみられた。柵の背面では柵から 25m 程度離れた箇所から吹きだまりの発生が見られ柵の直近では平地積雪深の上に概ね 50~100 cm 程度の吹きだまりが発生していた。さらに、風下側にある防護柵周りには比較的大きな堆雪が見られた。

一方、KP43.5-44.5 付近に設置された吹き払い柵では、下部間隙への堆雪があまり見られなかった。この原因には、起点側の吹き払い柵の設置角度が主風向に対して 60~70° であったのに対し、終点側では 75~85° であったことが一因として考えられる。

図 7 吹き払い柵(上部有孔板タイプ)の設置された区間の吹きだまり状況 (KP33.5-34.4 付近)  
 [左:上り車線 中:吹き払い柵の下部間隙 右:吹き払い柵の背面]

- 1) 現在「道路吹雪対策マニュアル」<sup>7)</sup>に基づいて行われている道路の吹雪危険度評価において、危険度評価の対象とならない水路、家屋、樹木の道路への吹きだまりに対する影響が認められた。今回の吹雪規模が大きく再現期間も長いことから一般的な危険度評価の採点対象とすべきか否かも含めて、危険度評価への反映については今後の課題となると考えられる。
- 2) 吹き払い柵については、設置場所により堆雪形状が異なっており、防雪性能にも差異があった可能性がある。現在、防雪柵の一般的な設置基準となっている「道路吹雪対策マニュアル」<sup>7)</sup>に示される吹き払い柵の設置適用条件には風向などに関する定性的な記述も多いため、吹雪時の事例収集に今後も努めて、適用条件の整理を図る必要があると考えられる。

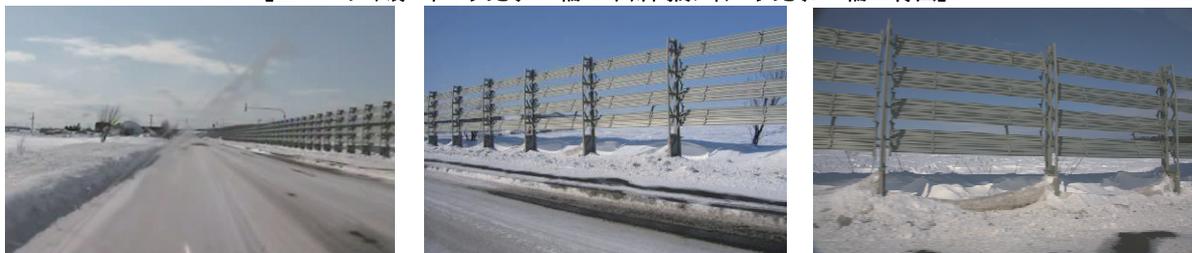
図 8 吹き払い柵の設置された区間の吹きだまり状況 (KP43-44.5 付近)  
 [左:上り車線 中:吹き払い柵の下部間隙 右:吹き払い柵の下部間隙]

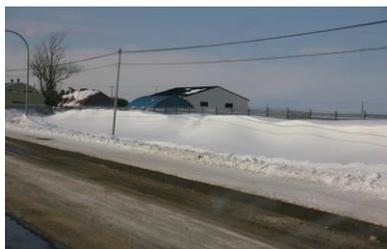
また、車両が多く立ち往生していた KP36.0 付近は、風上側に吹きだめ柵や家屋、樹木が存在している区間であった。吹きだめ柵が設置された区間 (図 9) では、吹きだめ柵と道路の間に吹きだまりが多く発生しており、道路にまで吹きだまりが及んでいた状況は見られなかった。しかし、その前後の家屋や樹木が風上に存在する区間 (図 10) では、道路の風上及び風下側の路側に吹きだめ柵の設置された区間と比較して大きな堆雪が見られた。

図9 吹きだめ柵が設置された道路の風上側

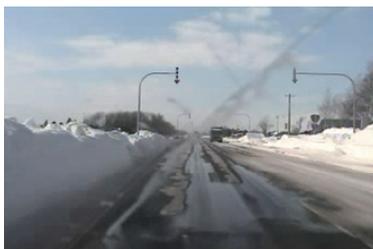
図10 家屋・樹木が道路の風上に存在する区間(上り車線)

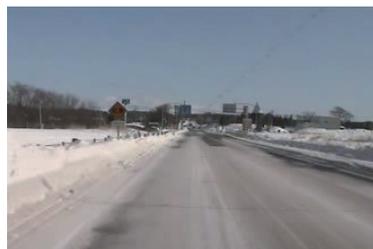
一方、風上側に幅 30m 以上の林帯が存在していた区間では、道路周辺にはあまり堆雪が見られなかった (図 11)。しかし、林帯の端部付近における道路の路側では大きな堆雪が見られ、道路上にも吹きだまりを発生させていたことが窺えた (図 12)。

図11 林帯が存在する区間(下り車線)

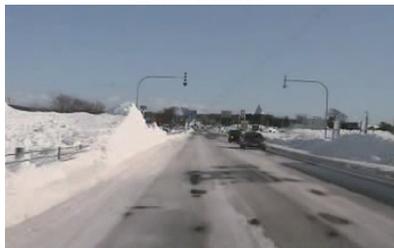
図12 林帯端部の道路状況(下り車線)

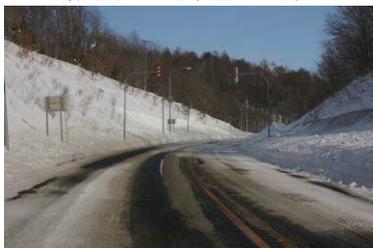
また、山地部の道路構造が切土の区間や既存林に囲まれた区間では、道路上へ顕著な吹きだまりが発生した形跡は見られなかった (図 13, 図 14)。

図13 切土区間(下り車線)

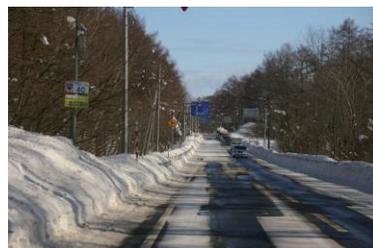
図14 既存林に囲まれた区間(下り車線)
