3. X線CTスキャナによる鋳造実験試料の内部構造調査 利用X光CT扫描技术进行的铸造实验样品内部结构分析 _{丹羽崇史・赤田昌倫・田中麻美・樋口陽介・新郷英弘}

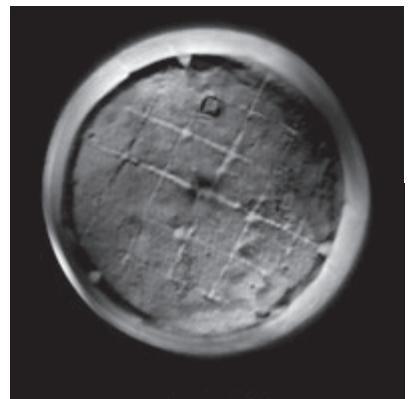
人工刻線のある試料(1・3)とない試料(2・4)の底部の内部構造を比較した結果、後者が前者よりも巣が目立つ 傾向がみられた(図1~4)。ただし、底部以外の部分は刻線との明確な相関関係は確認できなかった。また、実験試料 1の胴部側面に外面では確認できない「亀裂」状痕跡がみられた(図5)。

図1 実験試料1(人工刻線あり) 图1 实验样品1(施有人工刻线)

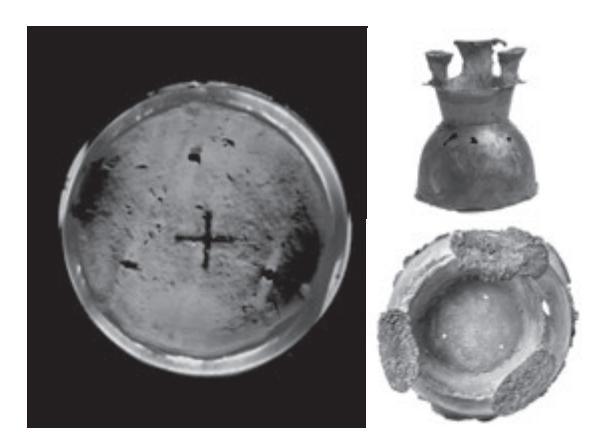
図2.実験試料2(人工刻線なし) 图2 实验样品(未施人工刻线)

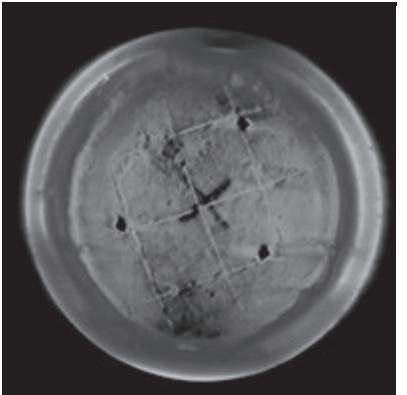
図3 実験試料3(人工刻線あり)图3 实验样品3(施有人工刻线)

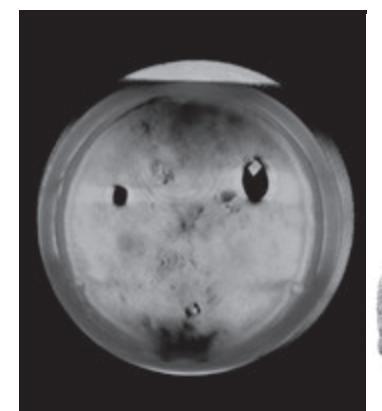
図4.実験試料2(人工刻線なし)图4 实验样品(未施人工刻线)

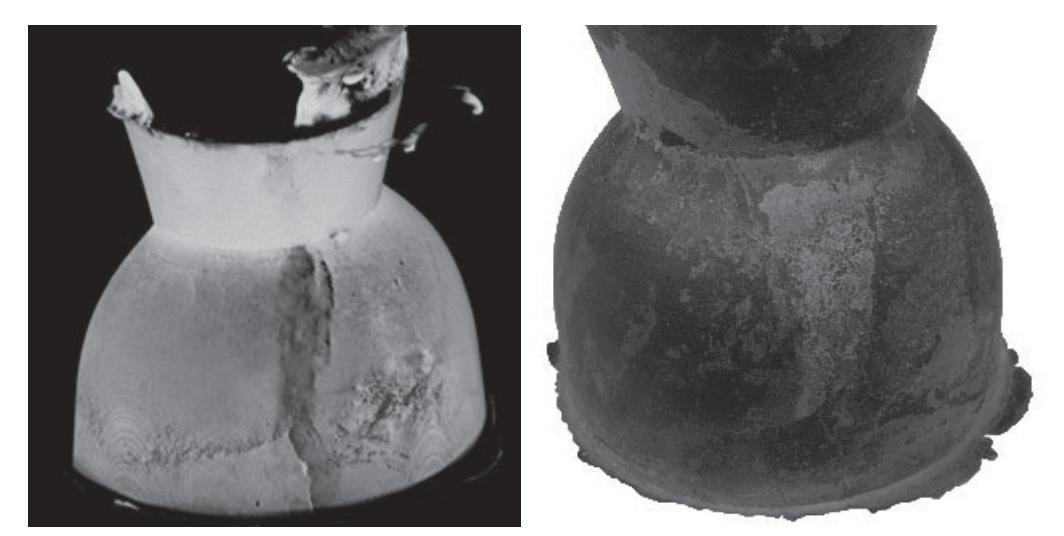
なお実験試料について三次元計測を行ったところ、胴部下半部が上半部や底部と比べて薄い造りになっていることが判 明した。胴部下半部の薄さが要因で湯回り不良を起こした可能性が考えられる。

図5 実験試料1の器身部側面の「亀裂」状痕跡図5 实验样品1器身側面的"龟裂"状痕迹
