**Concepts généraux de la surveillance électronique des ponts routiers au  
ministère des Transports du Québec**

**Marc Savard, ing, Ph. D.  
et  
Jean-François Laflamme, ing, M. Sc.**

**Service de l'entretien, Direction des structures  
Ministère des Transports du Québec**

**Exposé préparé pour la séance intitulée :  
Innovations en matière de génie des ponts (A)**

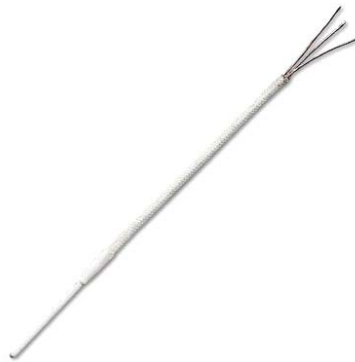
Figure 2 : Capteur résistif de température RTD

Les capteurs utilisés pour mesurer la température sont des capteurs résistifs RTD présentés à la figure 2 et sont installés dans un trou foré. Ces capteurs sont reconnus pour leur précision et leur stabilité à long terme.

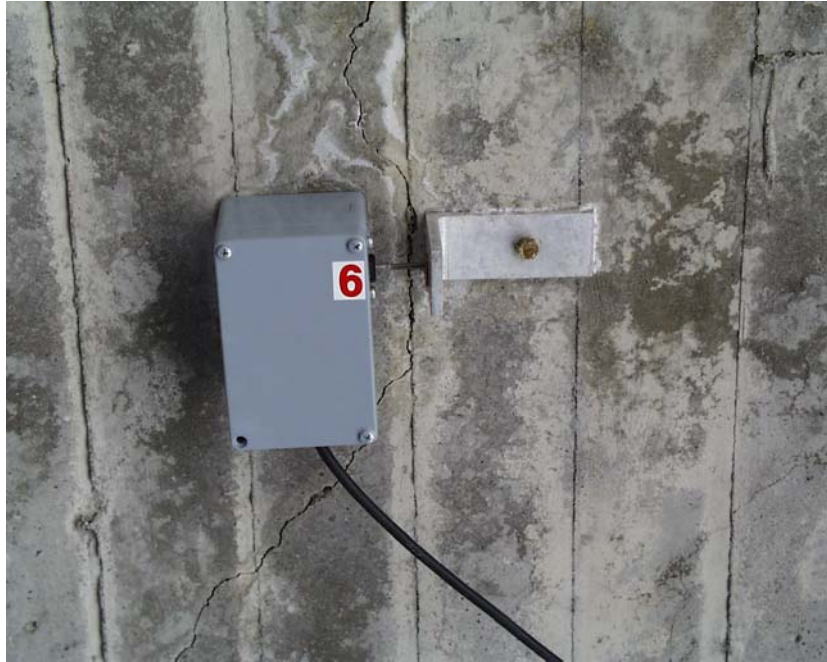
Figure 3 : Potentiomètre mesurant le souffle d'une fissure

Certaines fissures de cisaillement et de flexion sont instrumentées afin de suivre leur progression et déterminer si elles sont actives. Celles-ci sont choisies sur la base de l'inspection réalisée précédemment. Pour mesurer le souffle d'une fissure, des capteurs de type potentiométrique ou LVDT (Linear Voltage Displacement Transducer) sont utilisés tels que ceux présentés à la figure 3. Le plongeur s'appuie sur une cornière qui a été placée de l'autre côté de la fissure et on mesure le souffle par rapport à la valeur initiale mesurée par le capteur. Les capteurs ont une plage de valeur normale de +/- 12,5 mm selon le modèle choisi.

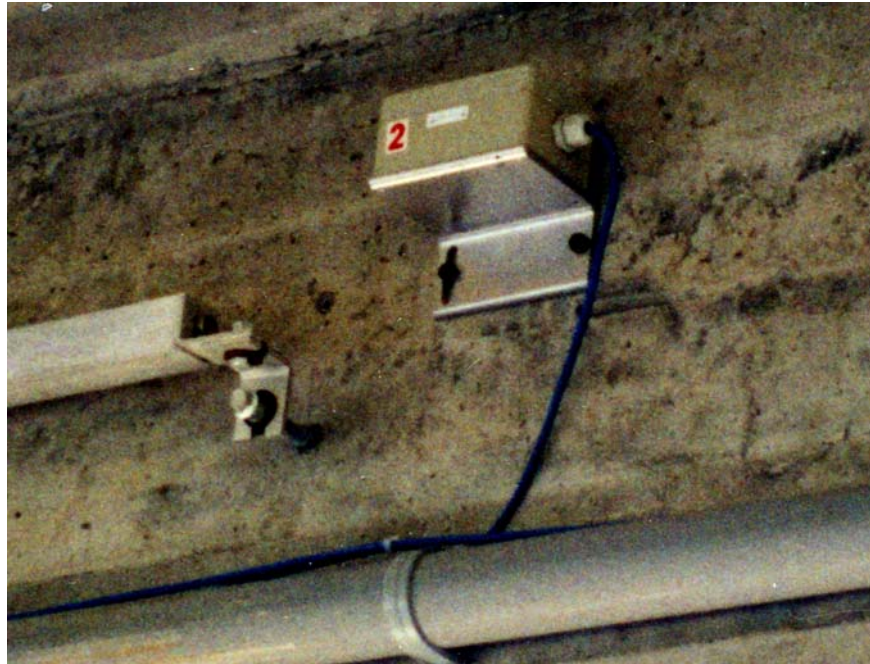
Figure 5 : Inclinomètre

Pour mesurer la flèche au centre, on dispose des inclinomètres également espacés sur la moitié de la longueur de la poutre. La figure 4 illustre les inclinomètres disposés le long de la travée pour un projet particulier. Ces capteurs ont une plage de valeurs de  $\pm 3$  degrés, une résolution de l'ordre de  $6 \times 10^{-4}$  degré et une linéarité inférieure à 2 % de la pleine échelle comme celui présenté à la figure 5. Ils sont installés sur une plaque en aluminium fixée à l'aide d'un ancrage dans le béton et de vis d'ajustement permettent la mise au niveau des appareils.

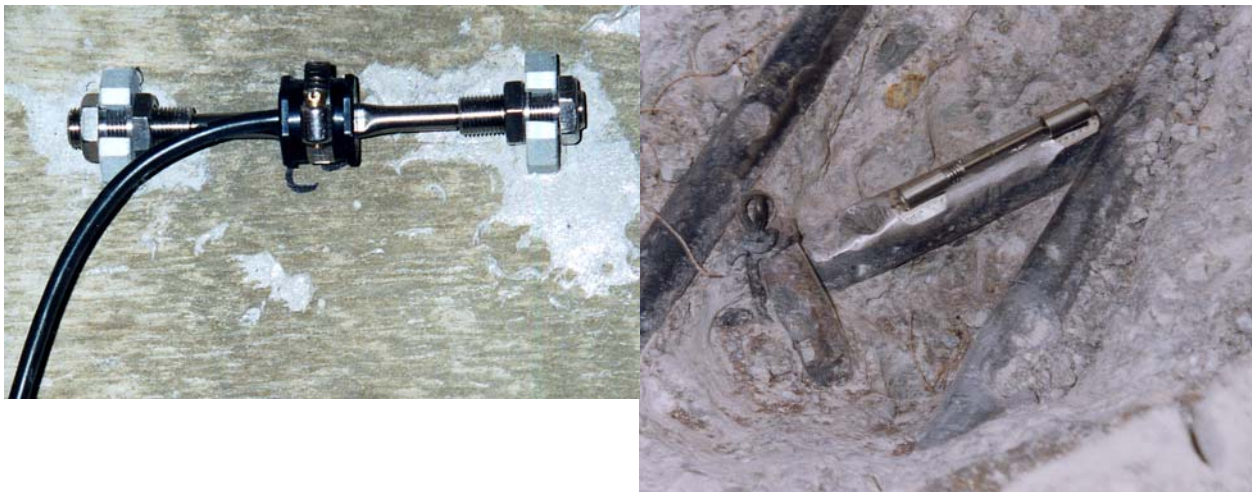
Figure 6 : Jauges de déformation à cordes vibrantes installées sur une surface de béton ou soudées sur une barre d'armature

Pour mesurer la courbure et l'axe neutre, on utilise un minimum de deux capteurs à cordes vibrantes qui consistent en une corde en acier tendue entre deux extrémités fixes

comme le montre la figure 6. Le changement de tension induit un changement de la fréquence de résonance de la corde. La plage de valeur est de  $\pm 3\ 000\ \mu\epsilon$ .

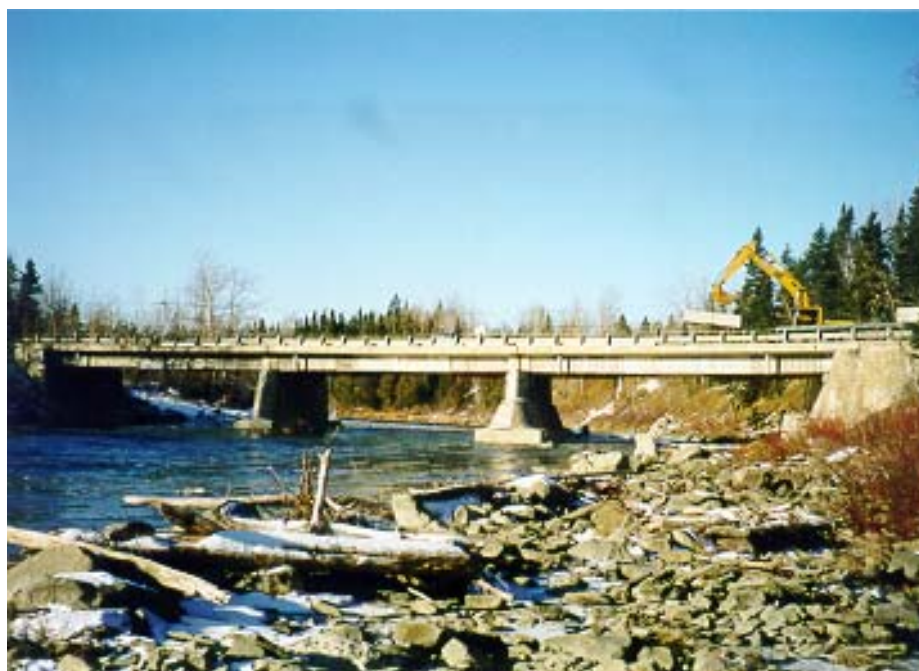
Figure 10 : Photo du pont en béton armé de 4 poutres

Un pont en béton armé de trois travées simplement appuyées construit en 1950 et illustré sur la figure 10 montre de nombreuses fissures de cisaillement près des extrémités des quatre poutres de la section transversale du pont. Certaines fissures atteignent plus de 3 mm de largeur. Depuis août 1996, quelques fissures se sont élargies de près de 1 mm. D'autres fissures sont actives et se prolongent jusque sous la dalle. Après une évaluation de la structure en tenant compte des fissures de cisaillement relevées, le facteur de capacité de surcharge est inférieur aux exigences de la norme canadienne en vigueur, autant en flexion qu'en cisaillement.

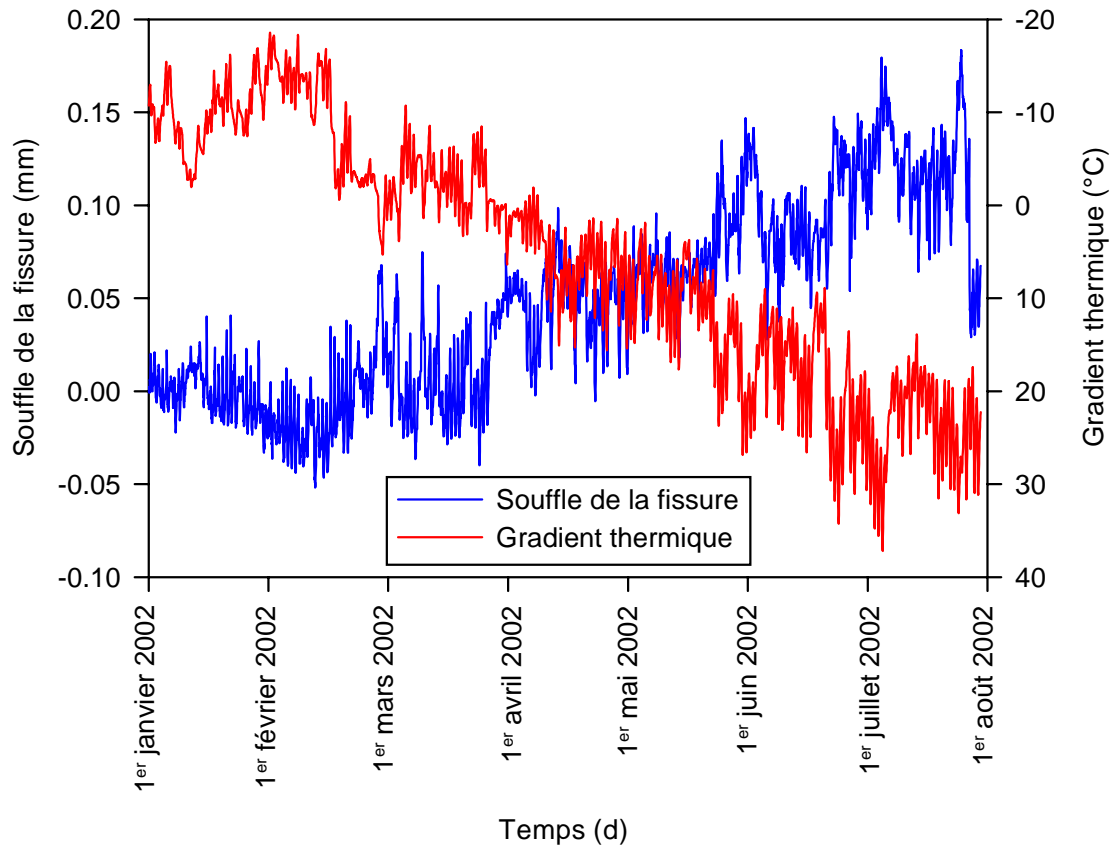
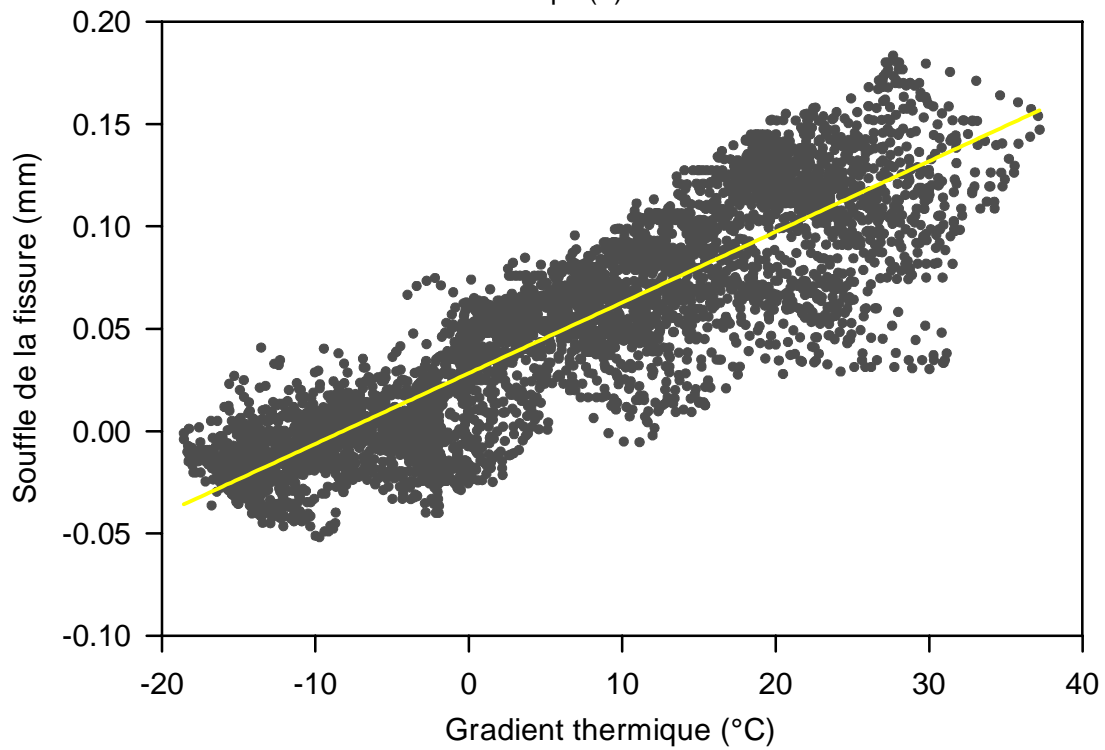
Figure 11a : Souffle d'une fissure en fonction du temps – Pont en béton armé de 4 poutres; b : Souffle de la fissure en fonction du gradient thermique – Pont en béton armé de 4 poutres

On présente sur la figure 11a la variation du souffle d'une fissure en fonction du temps et sur la figure 11b, cette même mesure en fonction du gradient thermique. La figure 11b démontre la corrélation (coefficient de détermination égal à 0,80) qui existe entre les effets thermiques et le souffle de la fissure. Ces effets étant réversibles, le degré d'activité de cette fissure ne doit pas être associé à de l'endommagement permanent.

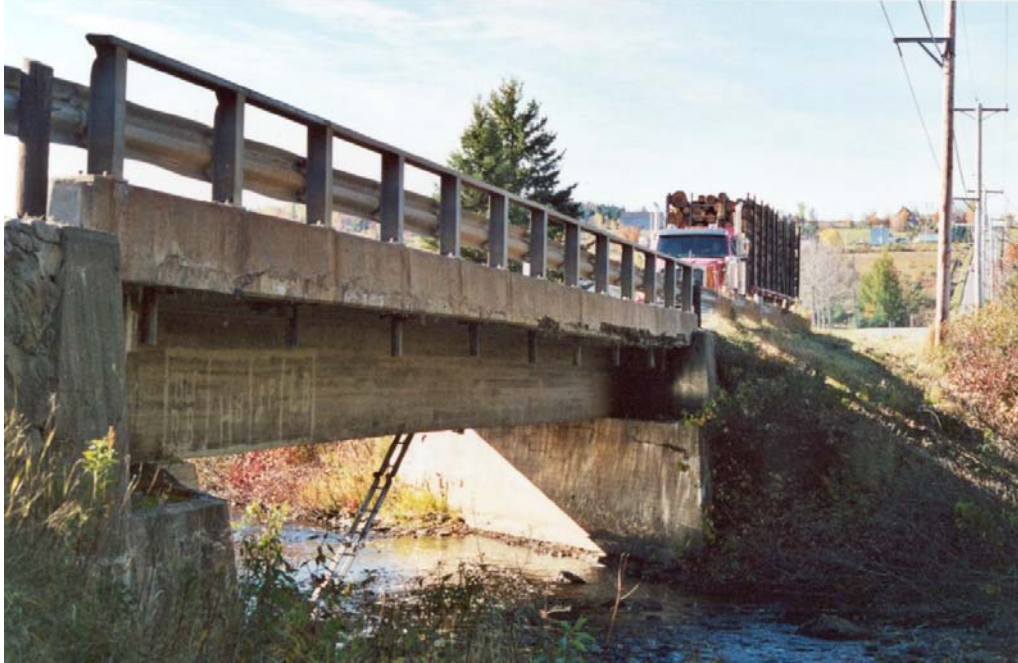
Figure 12 : Photo du pont en béton armé de 2 poutres

La géométrie de ce pont, construit en 1944, est présentée sommairement à la figure 12. À noter le fort biais (56 °) qui caractérise le tablier de ce pont.

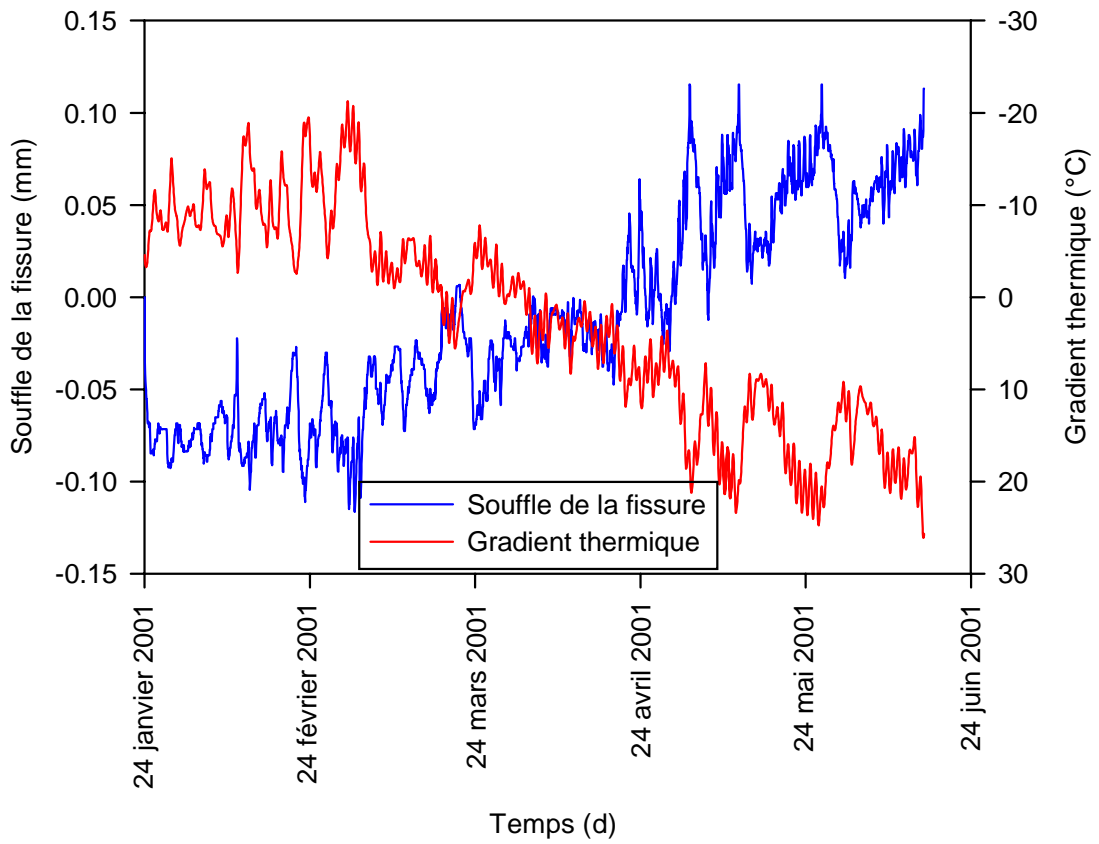
Figure 13 : Souffle d'une fissure en fonction du temps – Pont en béton armé de 2 poutres

La figure 13 présente le souffle d'une fissure de la poutre amont en fonction du temps. Dans ce cas-ci, le coefficient de corrélation s'élève à 0,92, ce qui signifie que 92 % du souffle mesuré est causé par le gradient thermique.

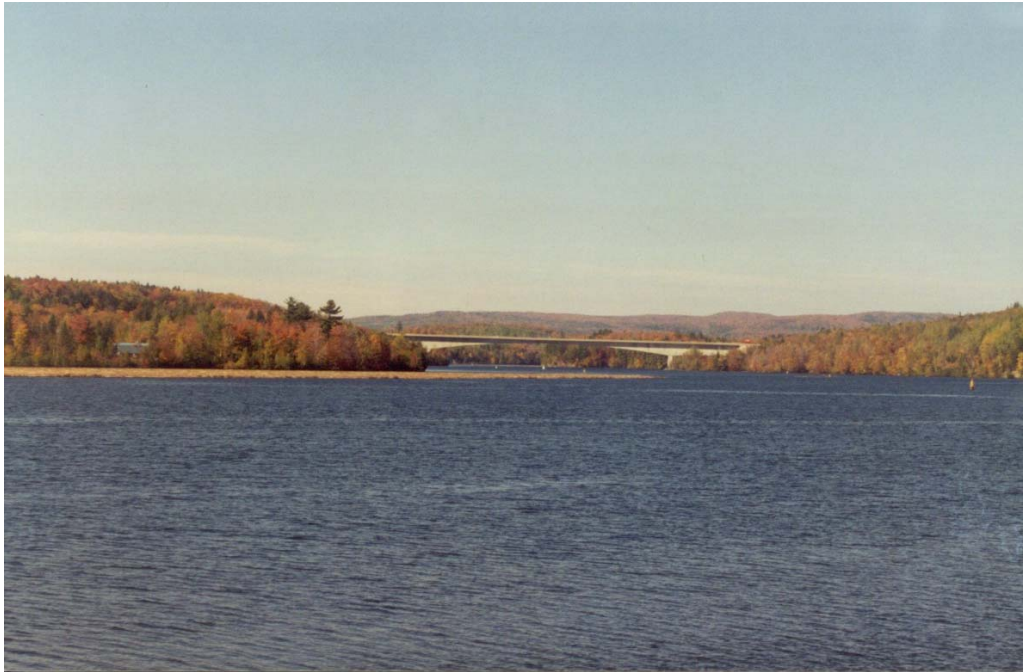
Figure 14 : Pont à poutre caisson en béton précontraint 1

Le profil de ce pont en béton précontraint construit par encorbellements successifs est présenté sommairement sur la figure 14. À l'époque de la construction de ce pont, la portée de 181,4 m de la travée centrale constituait un record en Amérique du Nord pour cette catégorie de ponts.

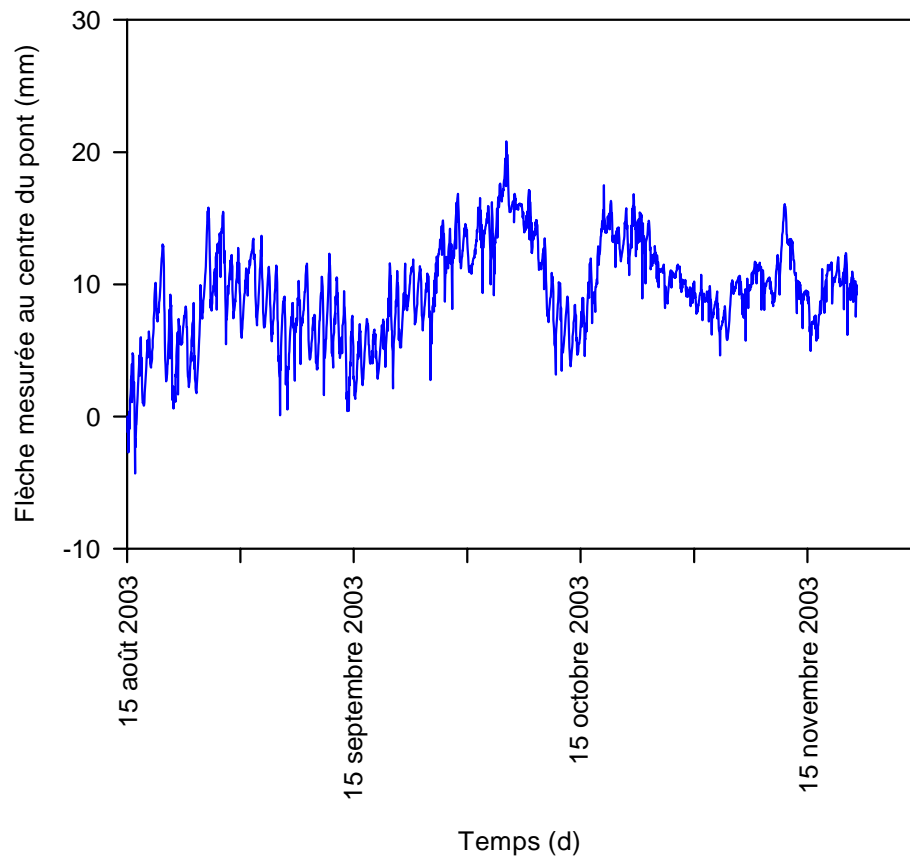
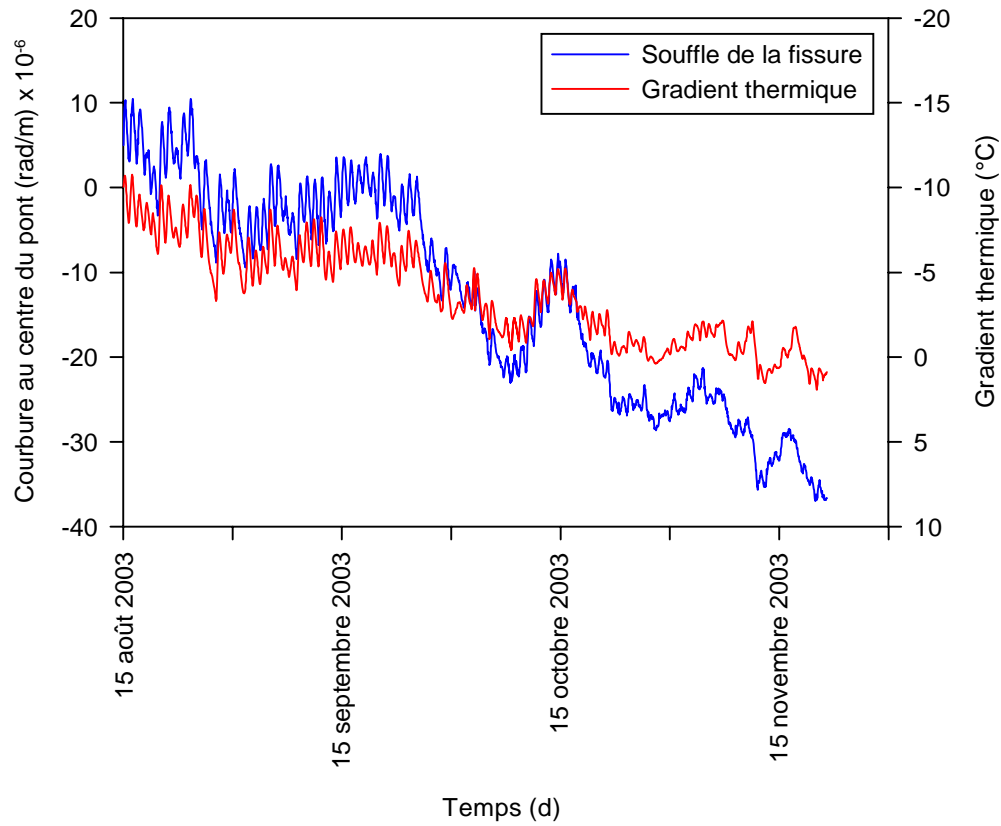
Figure 15a : Flèche au centre en fonction du temps - Pont à poutre caisson en béton précontraint 1 ; b : Courbure au centre en fonction du temps - Pont à poutre caisson en béton précontraint 1

La figure 15a présente la flèche au centre en fonction du temps et sur la figure 15b la courbure au centre est présentée en fonction du temps. On constate que ces deux paramètres varient avec les variations journalières de la température ainsi qu'avec les variations saisonnières. Ces variations de la flèche et de la courbure sont essentiellement causées par les effets thermiques (coefficient de détermination de 0,85) et aucun endommagement significatif à caractère permanent n'est détecté. Étant donné le bon comportement manifesté par ce pont sous l'influence des sollicitations locales, le programme de surveillance de ce pont se terminera au cours de l'été prochain et seules des mesures ponctuelles du profil de la travée centrale (par nivellement) seront prises pendant encore quelques années.

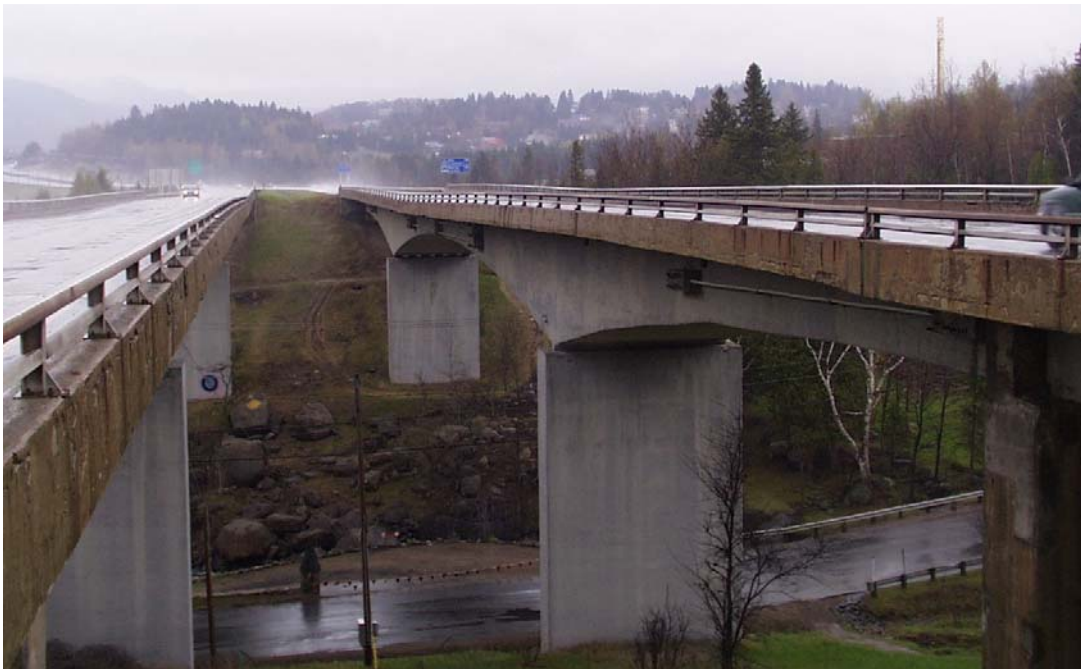
Figure 16 : Pont à poutre caisson en béton précontraint 2

Ce pont, construit en 1963, est un caisson en béton précontraint de trois travées continues à inertie variable. La figure 16 montre une vue en élévation de la structure. Au moment de sa construction, il s'agissait du premier ouvrage du genre en Amérique du Nord quant à sa méthode de construction en porte-à-faux successifs sans échafaudages. Ce pont comporte une travée centrale de 80,772 m et deux travées d'approche de 40,386 m.

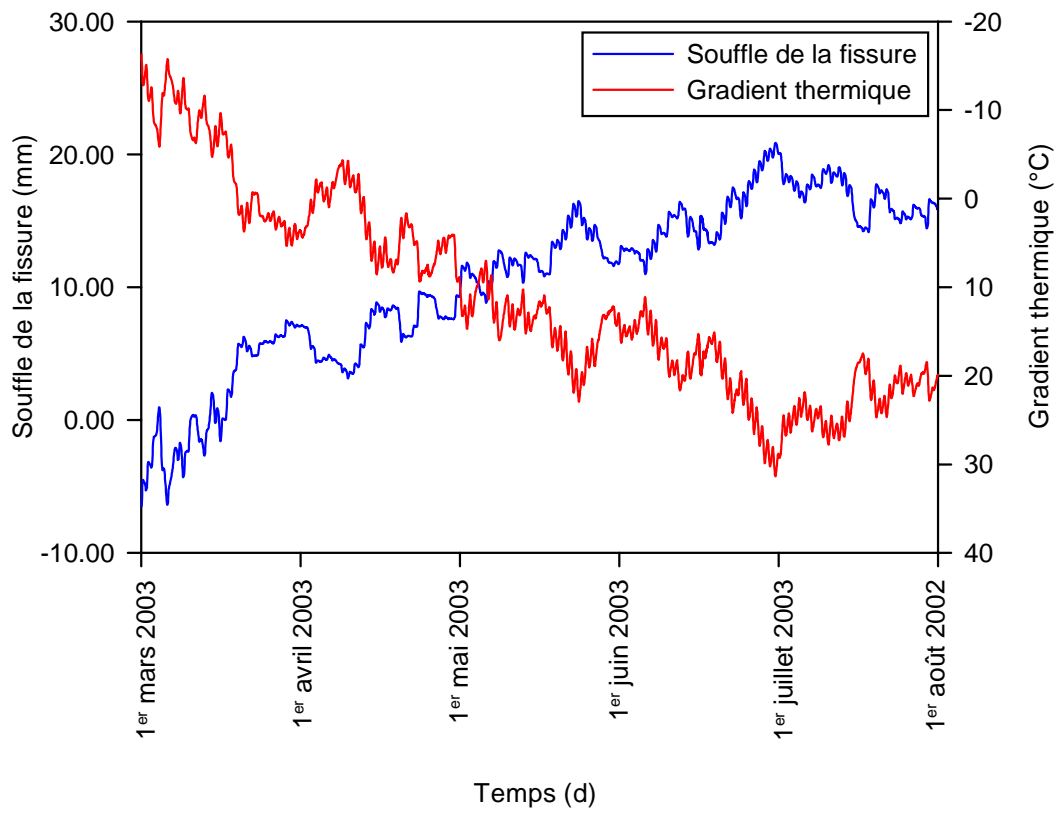
Figure 17 : Variation de la longueur du tablier en fonction du temps - Pont à poutre caisson en béton précontraint 2

La figure 17 montre l'évolution de l'ouverture du joint de dilatation au-dessus de la culée sud du pont en fonction du temps. La corrélation entre l'ouverture du joint et la température moyenne est très élevée, ce qui est conforme aux attentes. Par ailleurs, l'évolution de la flèche au centre du pont devra faire l'objet d'une attention particulière puisqu'un affaissement progressif à caractère permanent a été détecté. Dans ces circonstances, les études préliminaires requises pour le remplacement de la structure évaluée à plus de cinq millions de dollars ont été devancées de quelques années.
