東北地方太平洋沖地震による渡良瀬遊水池および

埼玉県南栗橋地区における液状化現象

瀬戸真之（埼玉大）

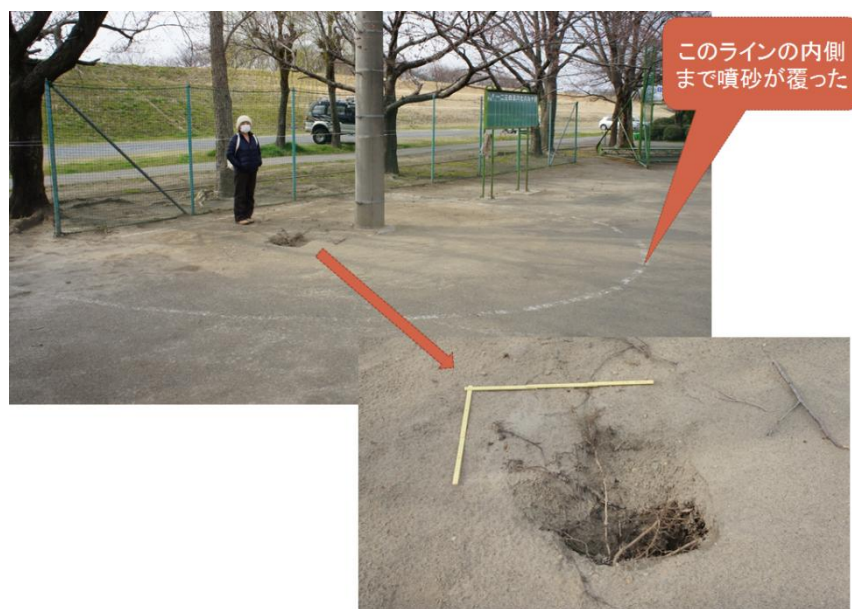
図3 野球グラウンド内の噴砂跡

水と砂が噴出したと思われる穴を中心に砂の痕跡が残っている

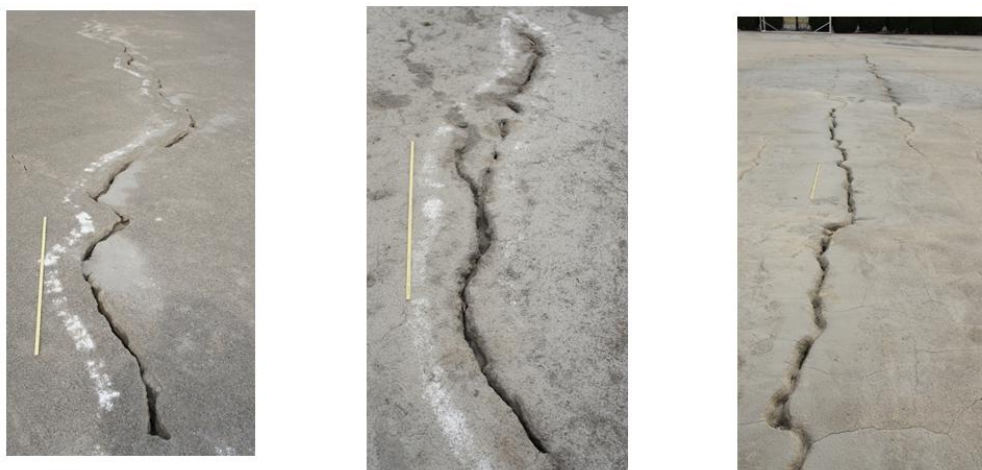
図4 野球グラウンドおよびサッカーグラウンドに残る亀裂

亀裂は幅3～5cm、深さは20～30cm

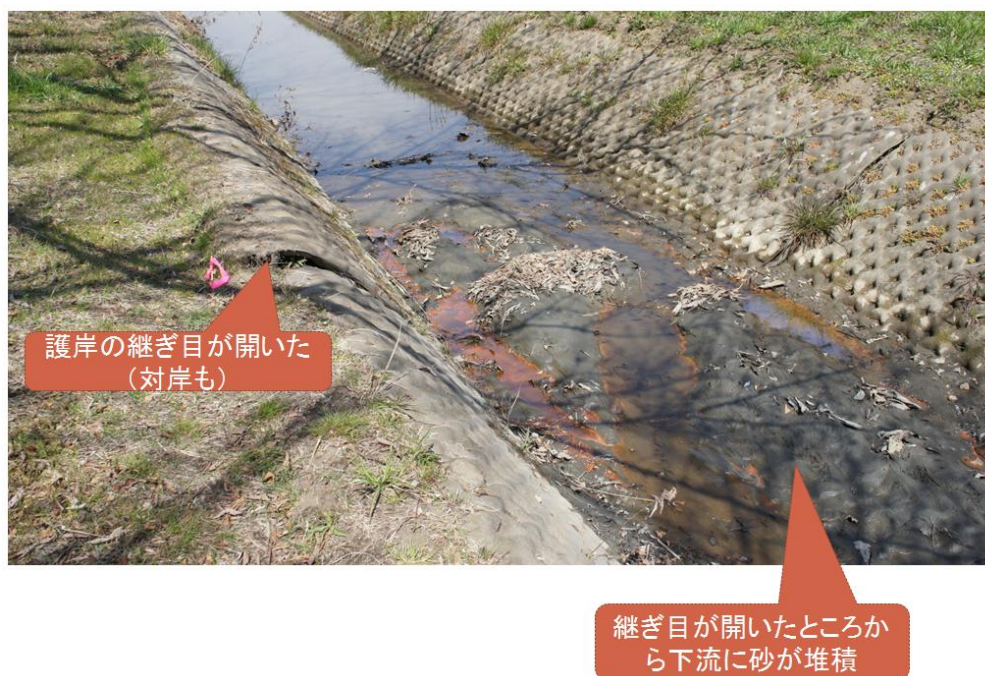
図6 運動公園内の水路

写真手前が下流方向. 開いた継ぎ目から下流側が沈み込んだように見える. この地点の数十 m 下流ではかかっていた橋と地表面とに段差ができていた.

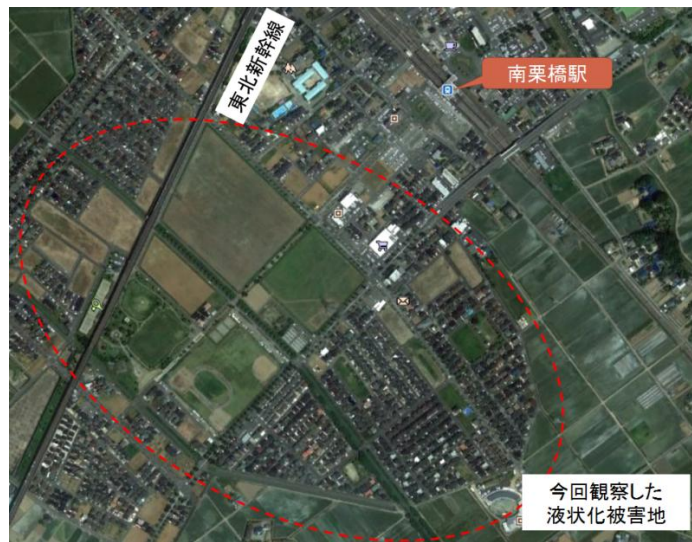
図7 南栗橋地区の液状化被害地

埼玉県南栗橋地区は東武鉄道日光線南栗橋駅周辺に開発された住宅地である（図7）。駅の開業は1986年8月なので、この少し前から造成されたものと思われる。造成前の地形は、米軍撮影の空中写真（1947）や平井（1983）の地形分類図からみると、旧河道および湿地である。1923年の関東地震では、今回液状化した造成地から南に約500mの中川右岸で地割れが出来（門倉，1925），1931年の西埼玉地震では近くの北葛飾郡桜田村で噴砂の記録が残っている（埼玉県熊谷測候所1932）。今回は、住宅地南西部の運動グラウンド付近とその北の分譲されていない粗造成地を中心に液状化が発生し、木造家屋の不等沈下のほか上下水道が深刻な被害を受け、調査時点では本格復旧に至っていなかった。

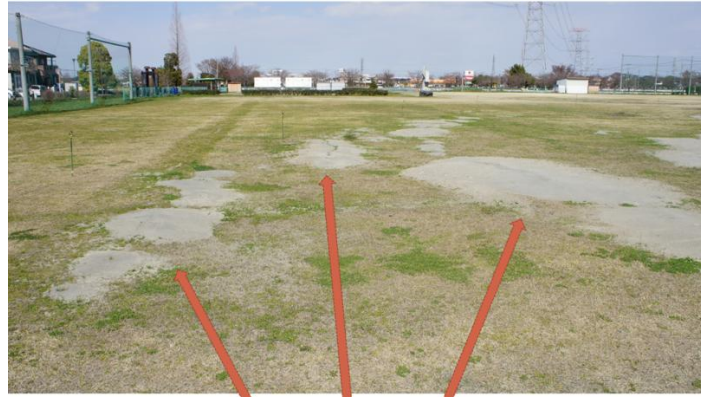
図9 運動グラウンド内の噴砂

液状化して砂が噴いた跡
