Abschlussbericht

zum DBU-Projekt AZ 29523-31

*„Erprobung von Reinigungsverfahren der Unterwasserbereiche
von Sportbooten und küstenoperierenden Schiffen
als Bewuchsschutz-Alternative
- Materialbelastung, Effektivität und Gewässerbelastung“*

Juni 2014

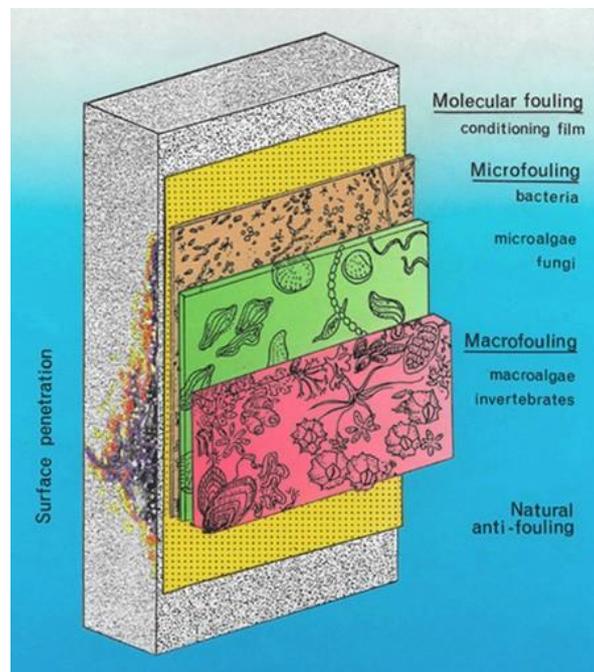
Abb. 1: Schematisierte Abfolge der Besiedlungssukzession [Quelle: Natural Environmental Research Council (NERC)].

Organischer Film → Einzeller → Mehrzeller (siehe Abb. 1)

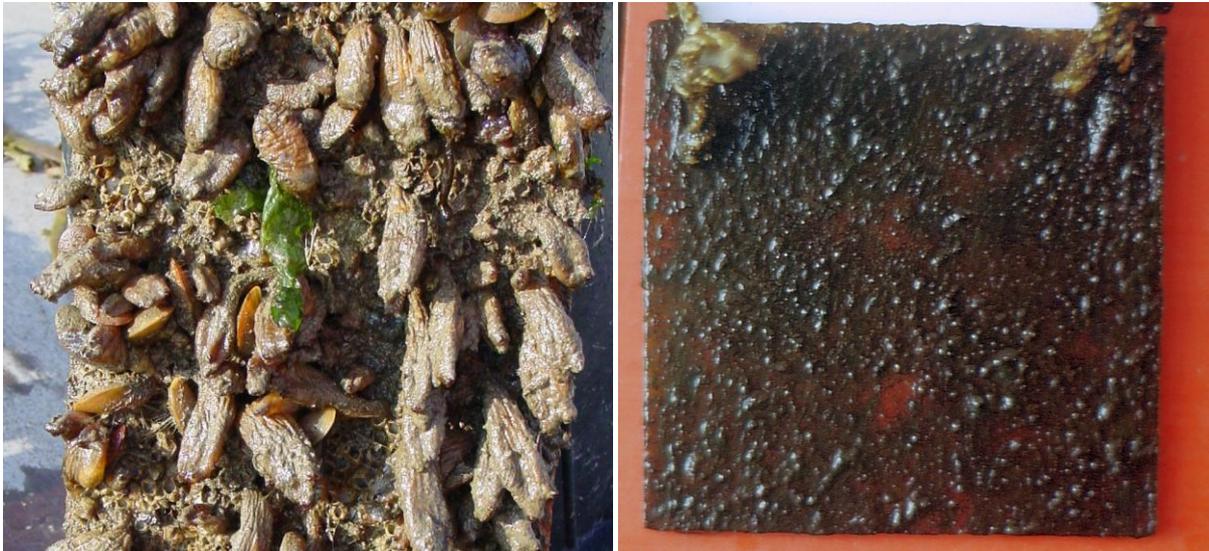
Abb. 3: Unterschiede in Bewuchsstärke und -Zusammensetzung zwischen einem marinen Standort (links: Norderney, Nordsee 2004) und einem limnischen Standort (rechts: Duisburg, Sechs-Seen-Platte 1997).

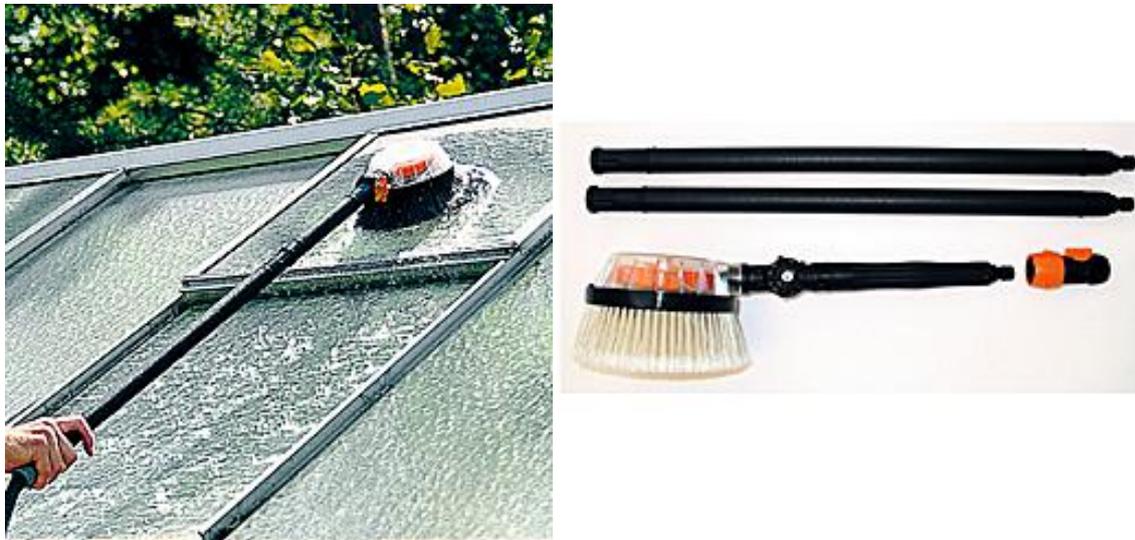
Dieses System wurde für die Reinigung von Gewächshaus, Wintergarten, Fenster, Auto usw. entwickelt, wird aber auch schon für Schiffsrümpfe eingesetzt, allerdings zumeist nach dem Auswassern der Boote. Der interne Borstenkörper dreht sich durch den Wasserdruck von ca. 1 bar. Es entsteht ein starker Wirbel, der eine reinigende Wirkung entfalten soll. Das Gerät aus stabilem Kunststoff kann mit einem 2-teiligen Verlängerungsrohr auf 160 cm verlängert werden. Die Bürste besitzt ein Gelenk zur optimalen Arbeitsstellung und einen Anschluss für alle marktüblichen Schlauch-Stecksysteme (Abb. 4 und 5).

Abb. 4: Beckmann Rotierende-Waschbürste.

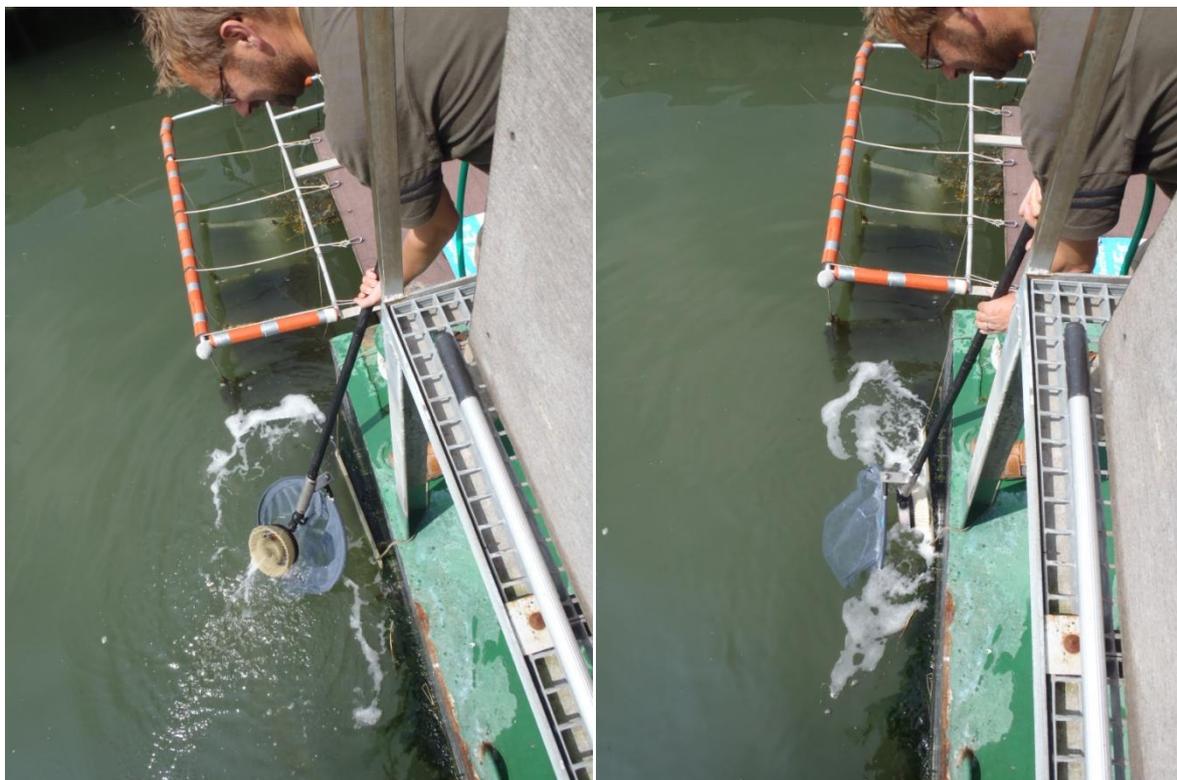
Abb. 5: Rotierende-Waschbürste von Beckmann mit Auffangkorb und rotierendem inneren Bürstenkranz.

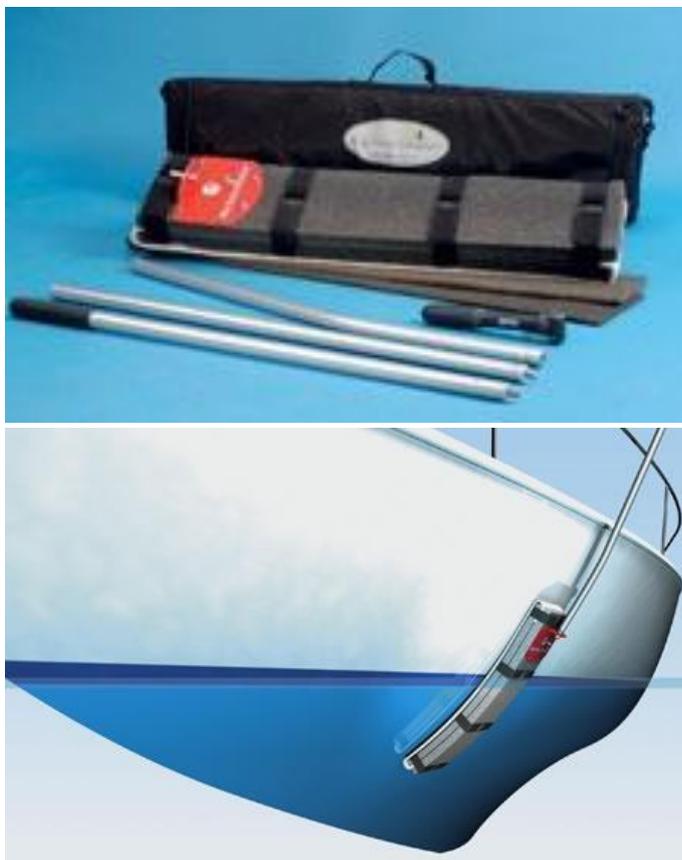
Beim Big Easy Cleaner (BEC) ist an einer stabilen Aluminium-Stange mit Gelenken ein länglicher Reiniger befestigt. In der Segelbootversion handelt es sich um spezielle Reinigungsvliese in unterschiedlichen Rauigkeiten, die je nach Stärke des Bewuchses aufgezogen werden können. In der Motorbootversion sind drei Bürstenstreifen angebracht, die auch zwischen den Stringern reinigen können. Durch den Auftrieb des Spezial-Kunststoffs und eines eingebauten Luft-Schlauch liegt der Andruck an den Rumpf laut Hersteller bei 9 Kg (Abb. 6).

Abb. 6: Segelbootversion des Big Easy Cleaner BEC.

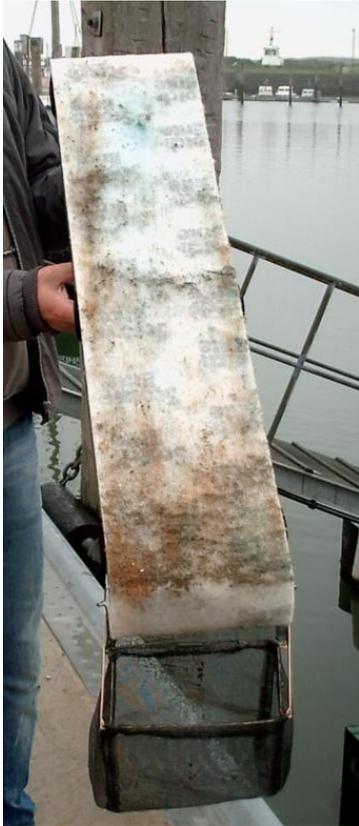
Zum Auffangen des durch den BEC ab gereinigten Bewuchses hatte der Hersteller selbst einen Prototypen eines Unterwasserkeschers angefertigt, der sich je nach Neigung des Reinigungsvlieses stets unterhalb befindet (Abb. 7 und 8).

Abb. 7: Segelbootversion des Big Easy Cleaner BEC mit Auffangkorb in zwei unterschiedlichen Winkelstellungen.

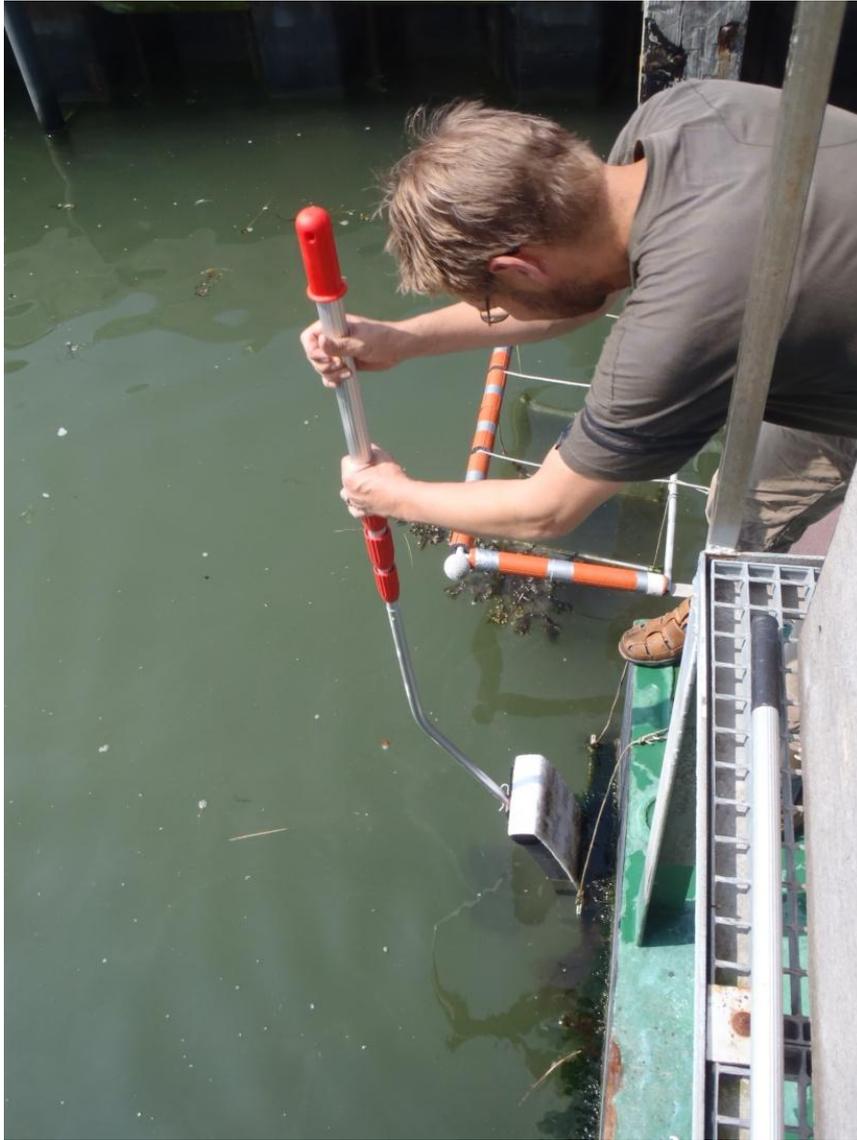
Abb. 8: Anwendung des Big Easy Cleaner BEC auf Testplatten.

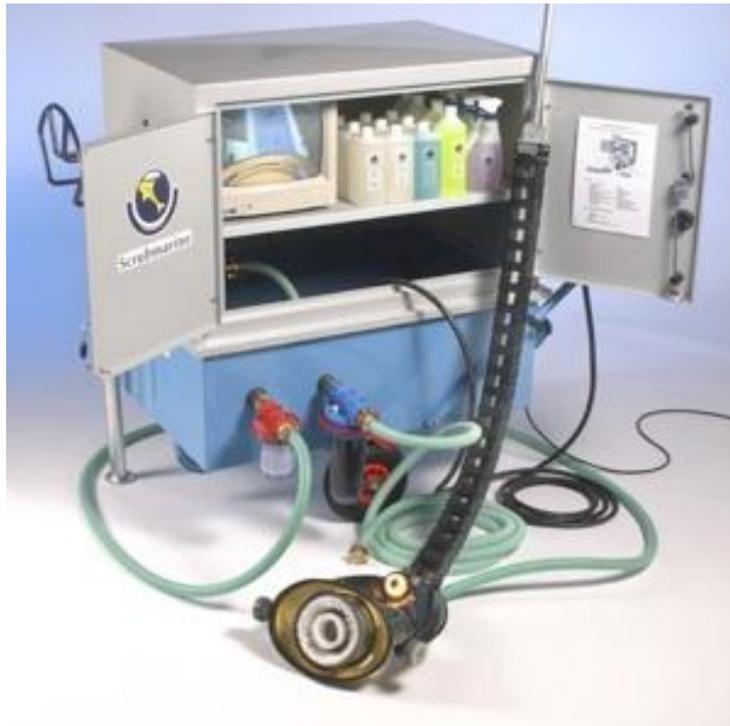
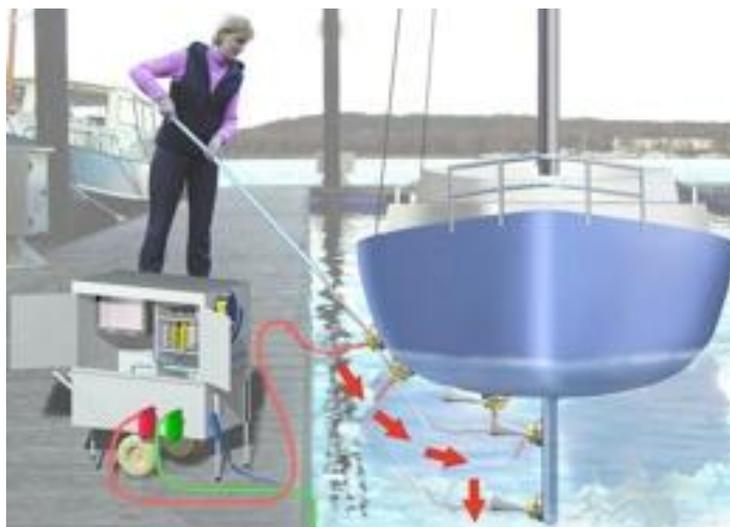
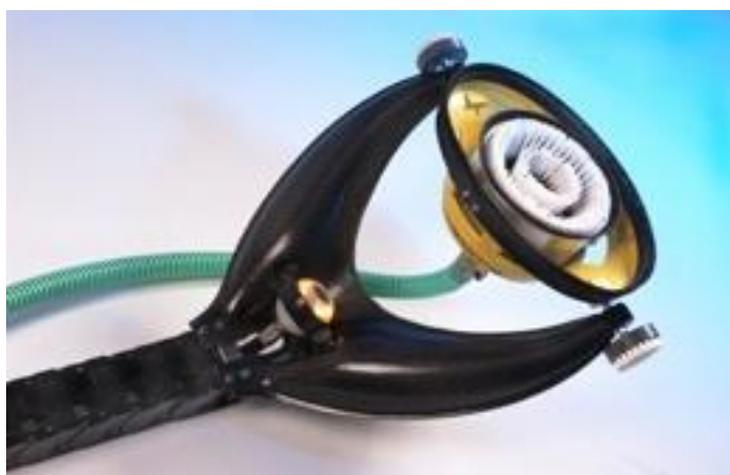
Das System Scrubmarine besteht aus einem kompakten Scheuerkopf, der eine mechanisch gefahrene, drehende Bürste (optional mit einer integrierten Fisch-Augenkamera) an einem teleskopischen Handgriff enthält. Eine High-Output Pumpenmaßeinheit ist über flexible Saugschläuche verbunden und entlässt das Waschwasser über Abwasserschläuche in grobe oder feine Filter (Abb. 9).

Der Bewuchs wird während der Reinigung über einen in der Bürste verankerten Schlauch permanent abgesaugt und kann am Steg über einen Grob- und Feinfilter aufgefangen werden. Eine Demonstration der Funktionsweise des Scrubmarine Reinigungssystems ist im Internet zu sehen:

Abb. 9: Gesamtsystem des Scrubmarine (oben und Mitte), Bürstenkopf (unten)

Für die Versuche in diesem Projekt stellte die Firma Scrubmarine nach vielen telefonischen, schriftlichen und persönlichen Terminen eine sogenannte „Box-Unit“ zusammen und kostenlos zur Verfügung. Diese Version verfügte lediglich über den Motor in einer Plastikbox, Saug- und Entladungsschlauch sowie Bürstenkopf. Nach Anforderung wurde ein Filter nachgesendet. Es fehlte aber ein Griff für den Bürstenkopf. Dadurch war die Anwendung des Bürstenkopfes sehr unkomfortabel (Abb. 10). Dabei hätte es für die erste Versuchsphase auf Platten des neigungsfähigen Armes (s. Abb. 9 oben) nicht bedurft. Eine starre Griffstange wie in Abbildung 9 Mitte wäre ausreichend gewesen.

Beim Scrubmarine konnte optional ein Grob- oder ein Feinfilter wahlweise vor oder hinter dem Motor eingebaut werden. Da das Gerät mit eingebautem Filter nicht funktionierte, und der Filter ohnehin nicht den Bewuchs der Platten geschweige denn eines Schiffes aufnehmen könnte, wurde das abfließende Wasser in einem Sieb mit 500 µm Maschenweite aufgefangen (Abb. 56). Dabei stellte sich heraus, dass mit dem Ansaugschlauch in der Mitte der Bürste (s. Abb. 9 unten) nur sehr wenig abgelöster Bewuchs aufgefangen wurde.

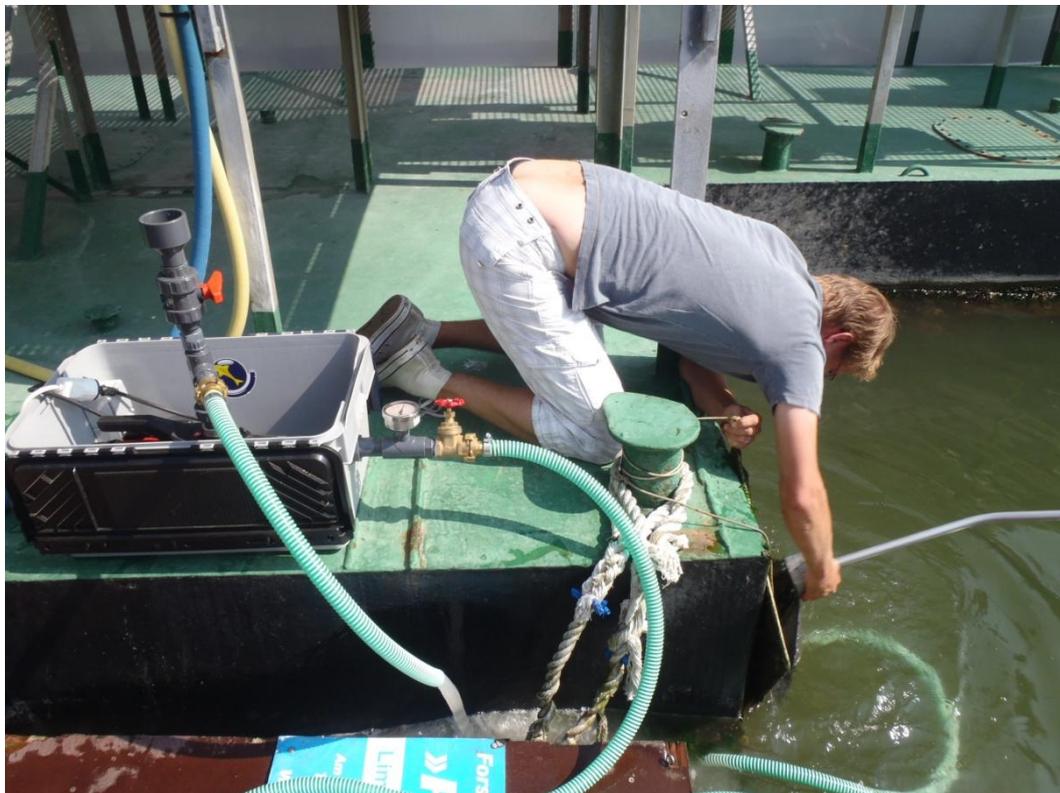
Abb. 10: Anwendung des Scrubmarine Systems mit improvisierter Griffstange.

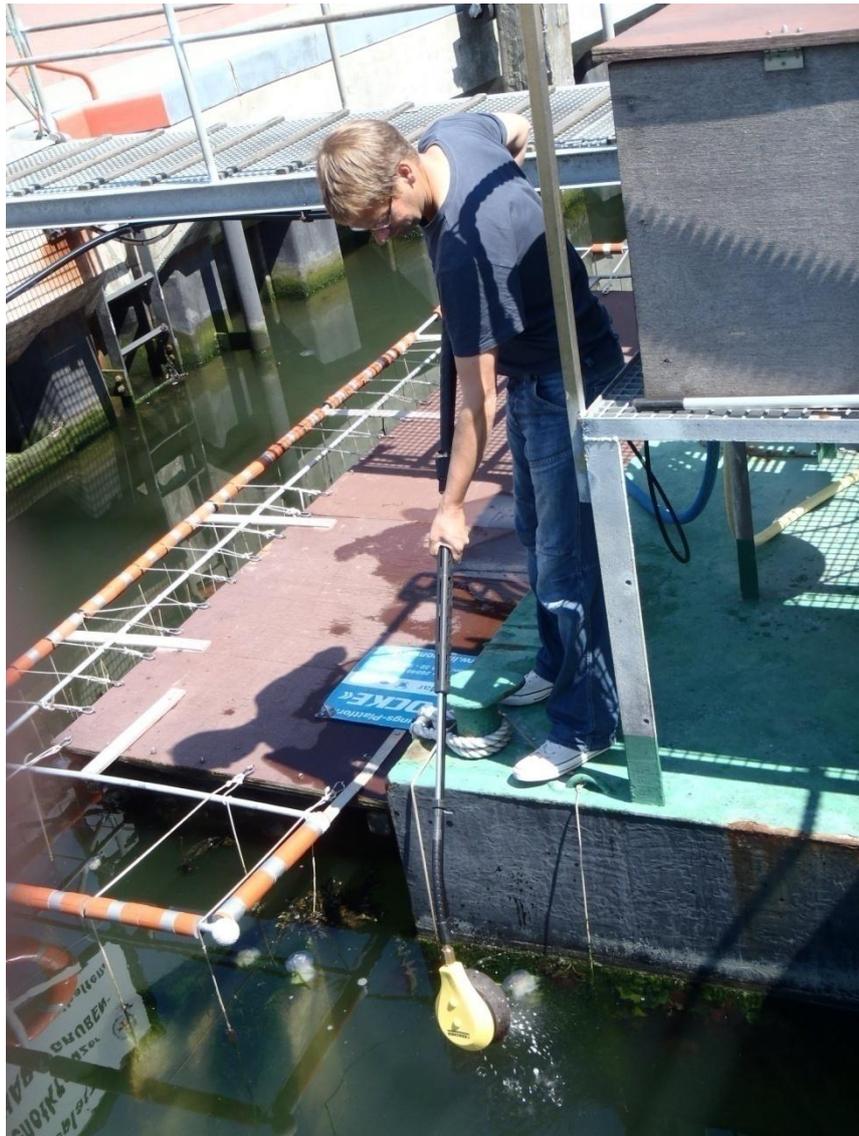
Abb. 11: Kärcher Hochdrucksystem mit Bürstenkopf.

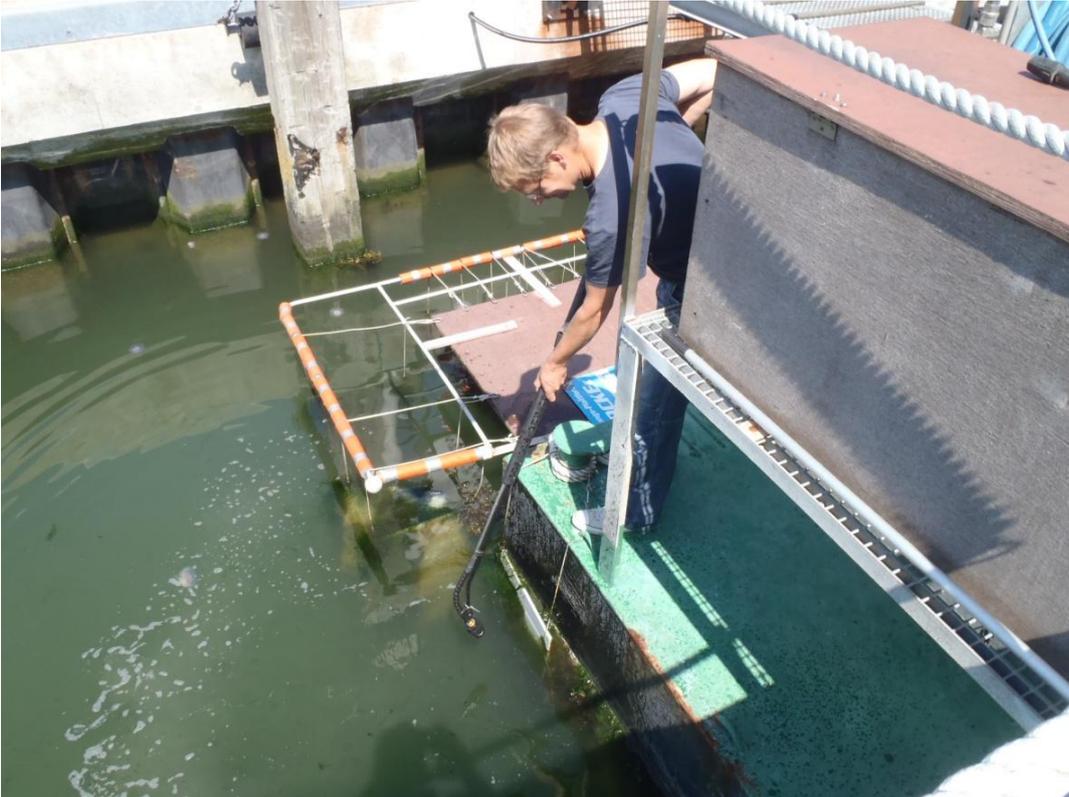
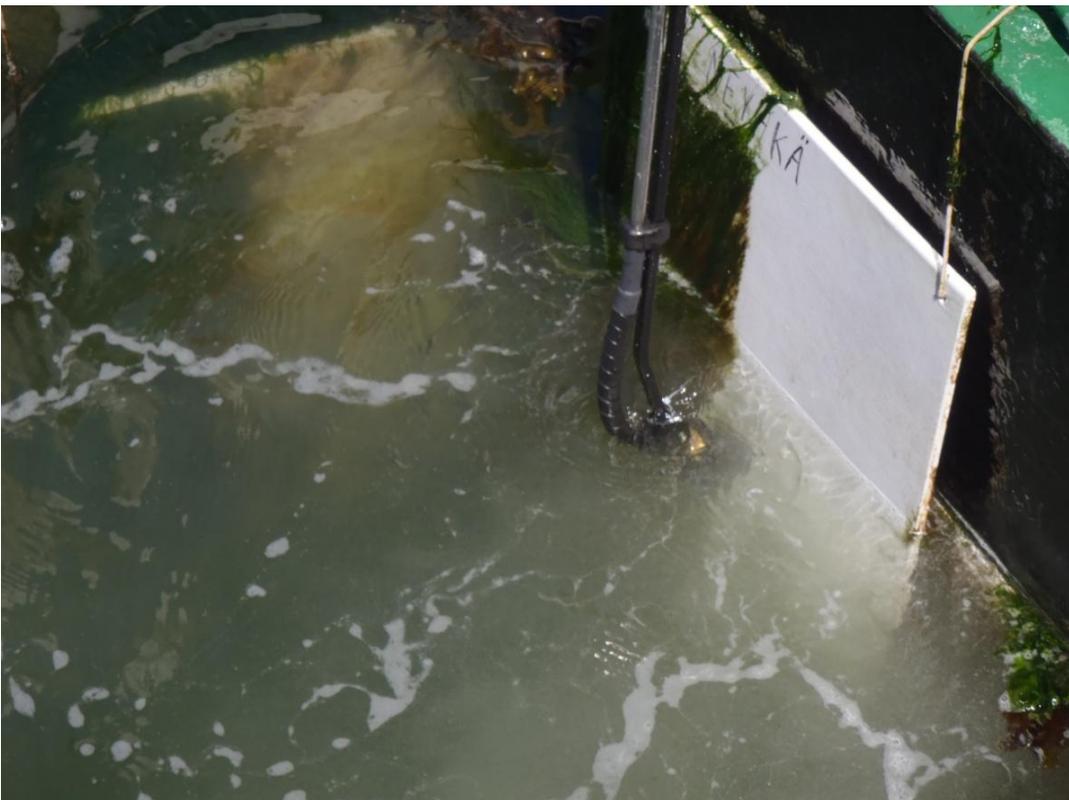
Abb. 12 und 13: Kärcher Hochdrucksystem mit Dreckfräse und verstellbarem Griff.

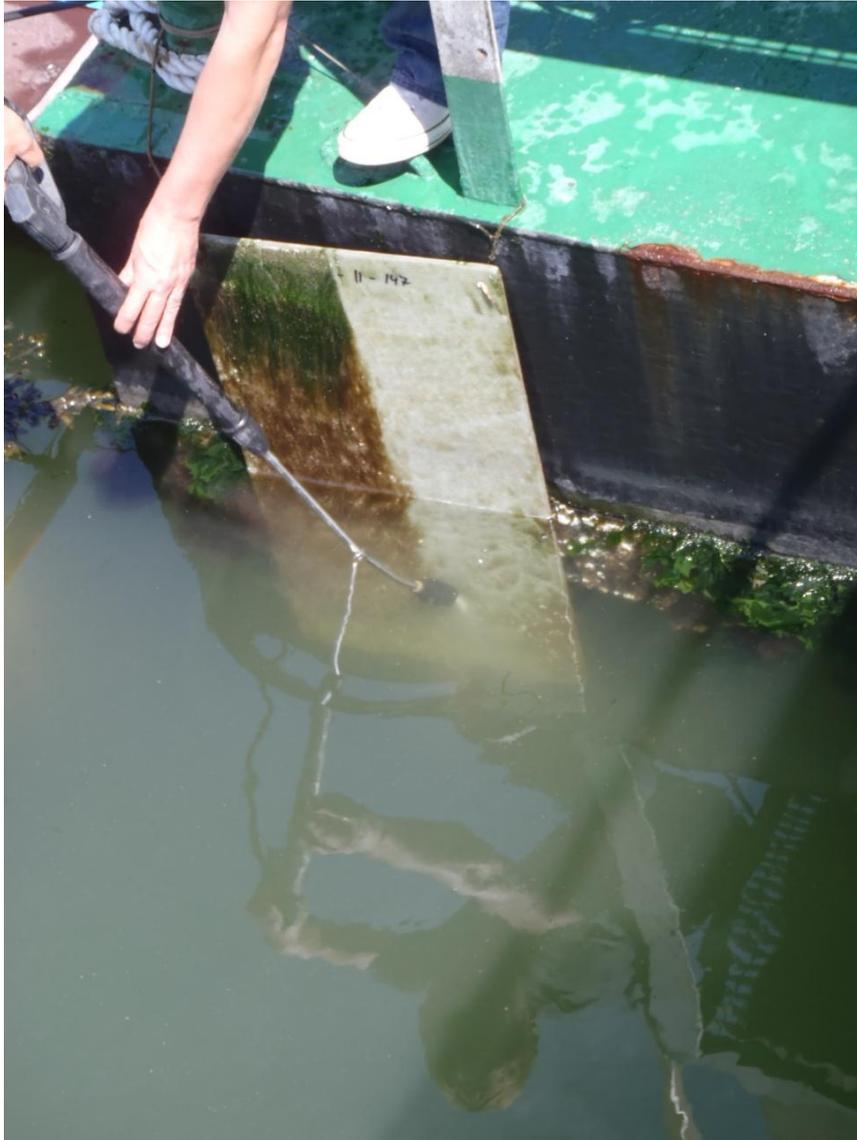
Abb. 14: Kärcher Hochdrucksystem mit Dreckfräse und starrem Griff.

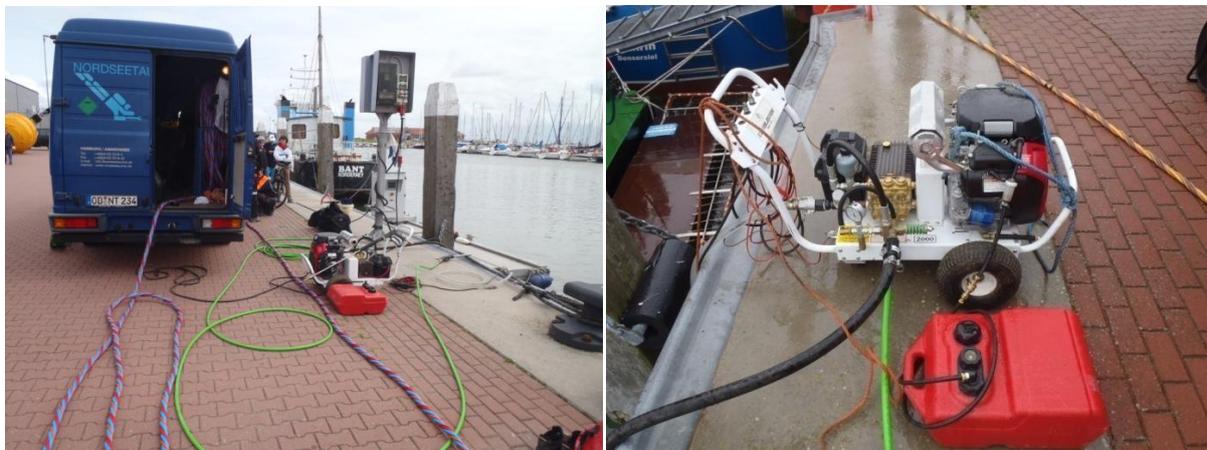
Abb. 15: Die mobile Einheit des Caviblasters wird mit dem Klein LKW transportiert.

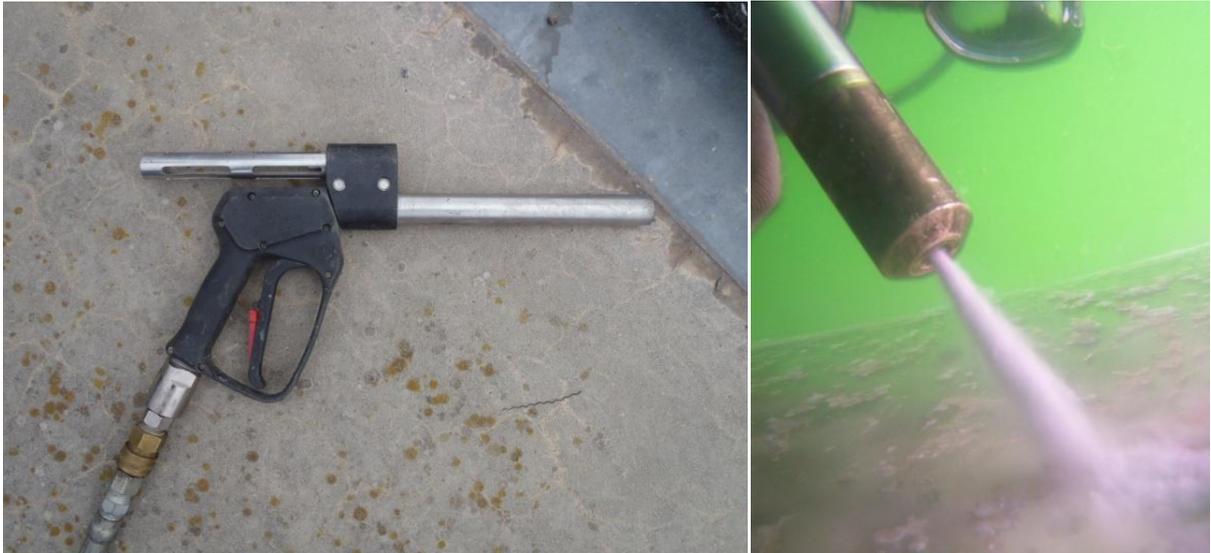
Die Firma CaviDyne entwickelte eine Technologie für die Unterwasserreinigung von Schiffskörpern und Unterwasserkonstruktionen. Der CaviBlaster™ basiert auf den Grundsätzen der Kavitation, bei der die durch ein eigenes System generierten Luftblasen zerplatzen und so ein Vakuum erzeugen, welches den Bewuchs schnell und sicher entfernt (Nordseetaucher, 2011). Neben Ausführungen des Caviblasters für die Großschifffahrt werden auch kleinere Versionen angeboten, welche für den Einsatz auf Sportbooten getestet werden sollten (Abb. 15 und 16), www.cavidyne.com).

Abb. 16: Düse des Caviblasters

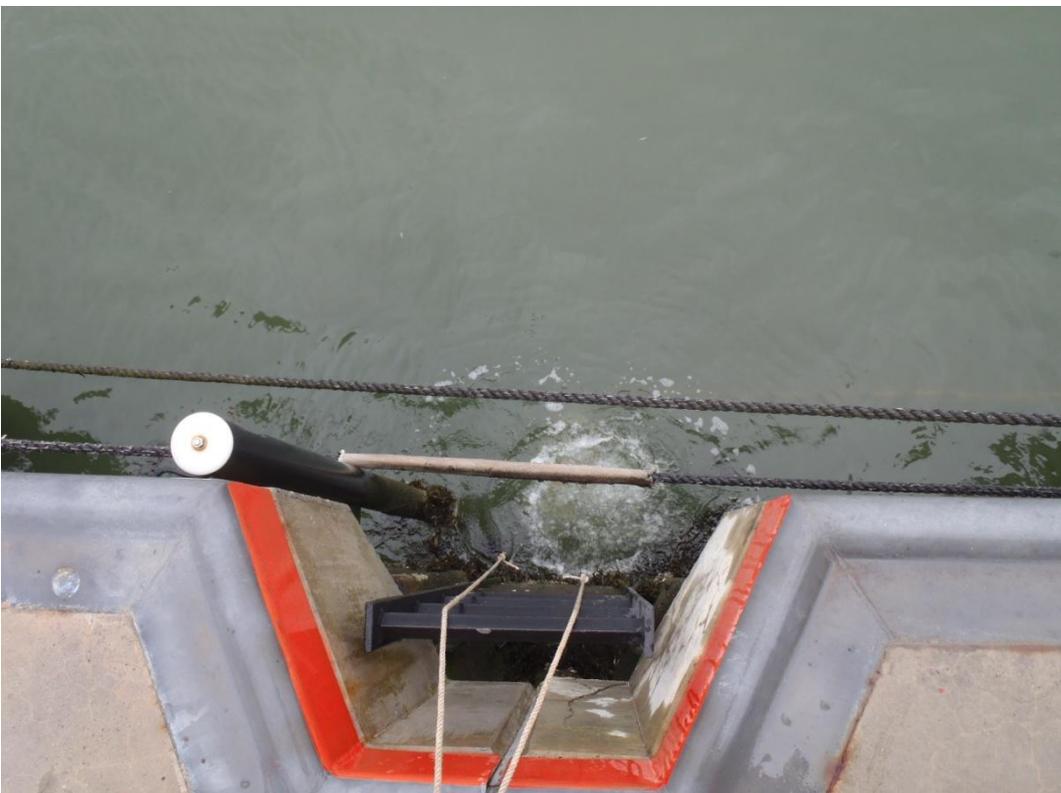
Abb. 19: Reinigung einer Testplatte mit dem Caviblaster ca. 1 m unterhalb der Wasseroberfläche.

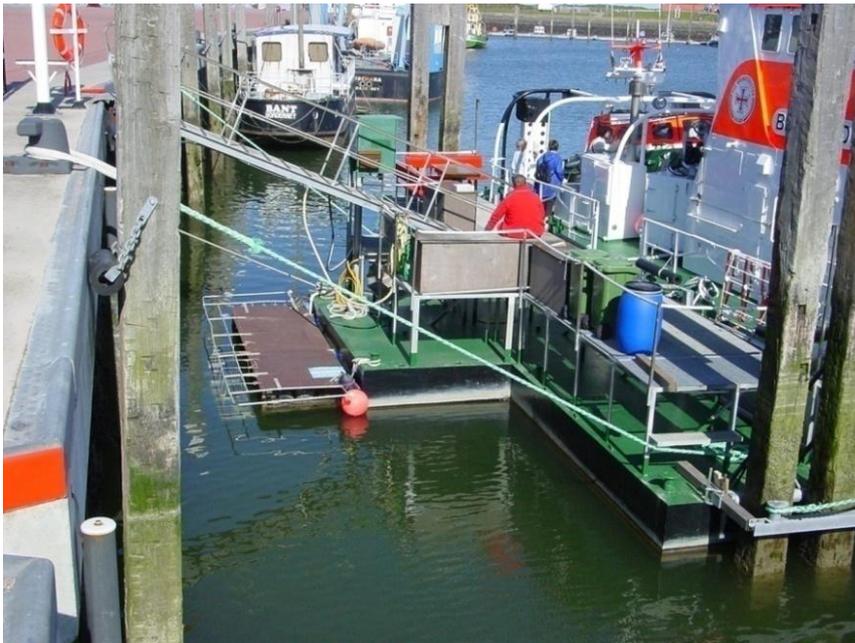
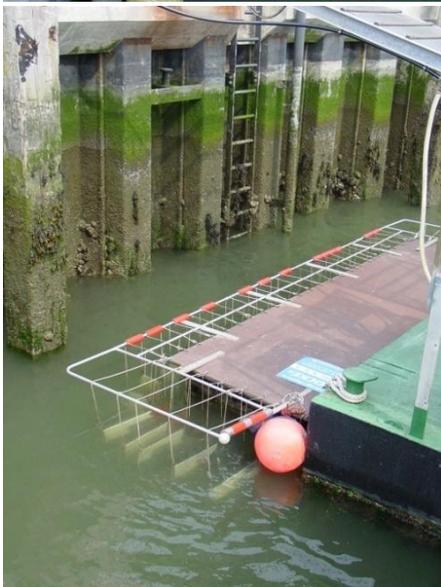
Der Test im Seewasser erfolgte an dem Auslagerungsponton POCKE der Marinen Versuchsstation von LimnoMar im Norderneyer Hafen (Abb. 20). Der Ponton schwimmt mit der Tide auf und ab wie ein Schiff, so dass die Platten ständig von Wasser bedeckt sind.

Abb. 20: Auslagerungsponton im Norderneyer Hafen.

Die Testplatten zur späteren Reinigung wurden zu Beginn der Bewuchssaison gemäß der ASTM-Methode D 3623-78a , Standard Method for Testing Antifouling Panels in Shallow Submergence' im Norderneyer Hafen in 20 cm Wassertiefe und in Norden direkt unter der Wasserlinie ausgelagert (s. Abb. 20 und 22).

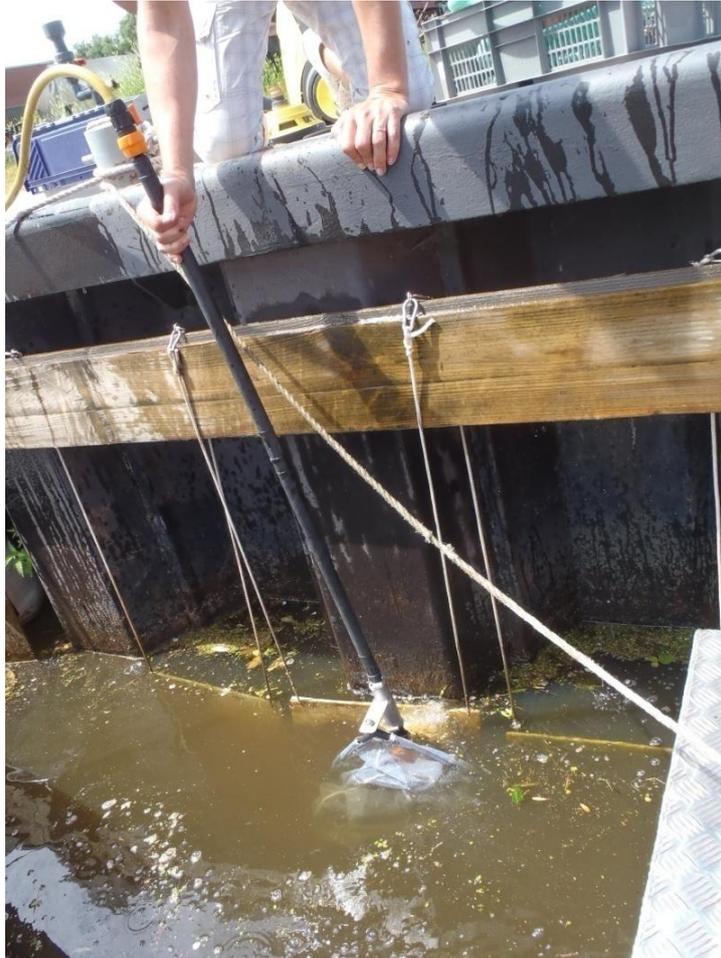
Die Beckmann Bürste (BB) wurde nur einmalig zum Testen der Funktionsweise und Performance in Norderney eingesetzt. Da die Wirksamkeit der weichen Borsten als zu gering eingestuft wurde, fand sie im weiteren Verlauf nur am Süßwasserstandort Norder Tief Anwendung (Abb. 23).

Abb. 23: Einsatz der Beckmann Bürste (BB) am Norder Tief.

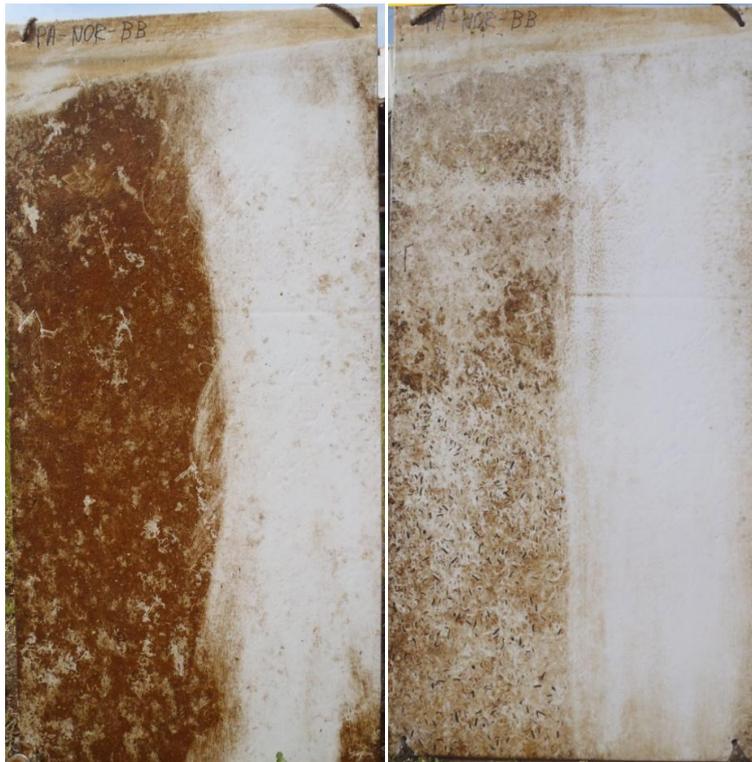
Bei dem geringen Bewuchsdruck in Norden konnte die Beckmann-Bürste den vorhandenen Bewuchs aus Biofilm und Insektenlarven von beiden Beschichtungen fast vollständig entfernen. Dies war nach 8 Wochen, aber auch noch nach 12 Wochen ununterbrochener Bewuchszeit möglich (Abb. 24 – 28).

Abb. 25: Halbseitige Reinigung der Panadur-Platte mit der Beckmann Bürste (BB) am Norder Tief bei der ersten Reinigung am 21. Juni (links) und bei der zweiten Reinigung am 14. August.

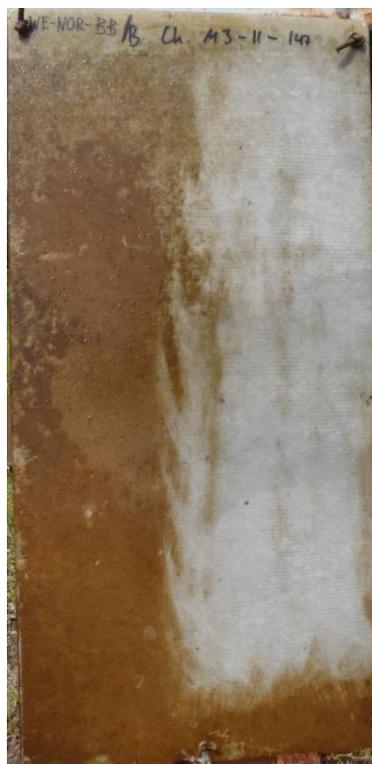
Abb. 26: Halbseitige Reinigung der WEST-Platte mit der Beckmann Bürste (BB) am Norder Tief bei der ersten Reinigung am 21. Juni (Foto der zweiten Inspektion nach der Reinigung fehlt).

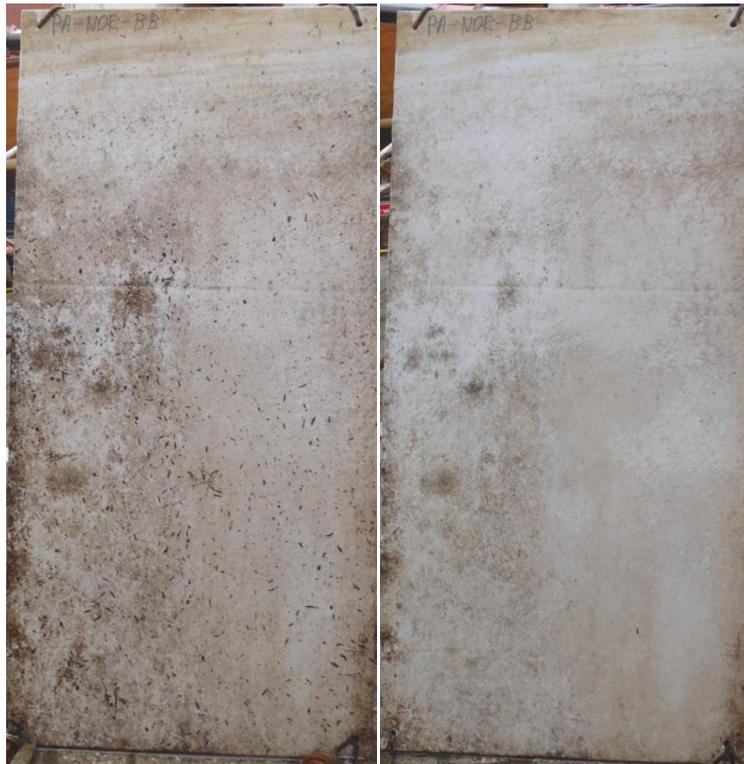
Abb. 27: Komplette Reinigung der Panadur-Platte mit der Beckmann Bürste (BB) am Norder Tief bei der dritten Reinigung am 5. Oktober. Links vor der Reinigung, rechts danach.

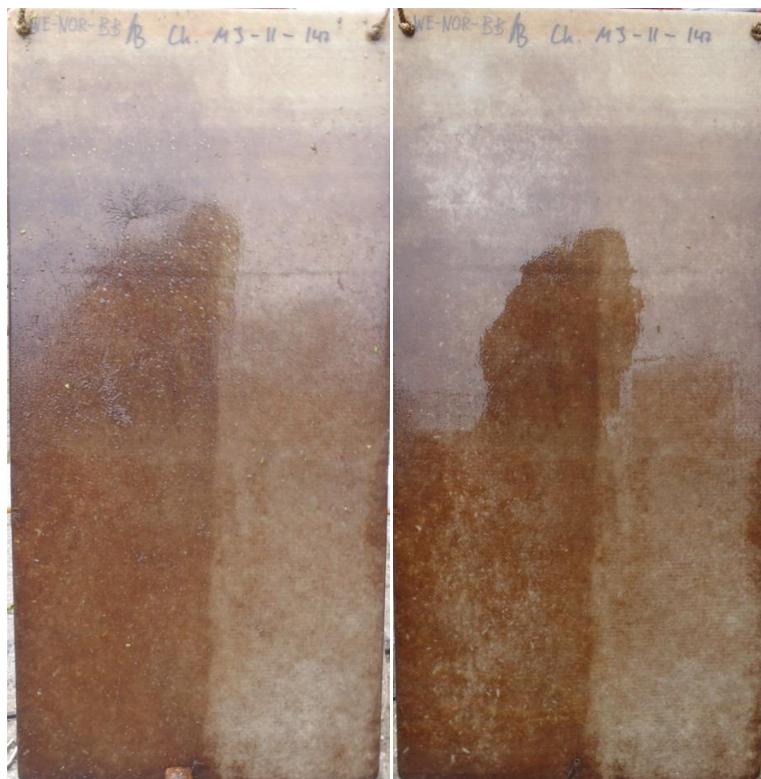
Abb. 28: Komplette Reinigung der WEST-Platte mit der Beckmann Bürste (BB) am Norder Tief bei der dritten Reinigung am 5. Oktober. Links vor, rechts nach der Reinigung.

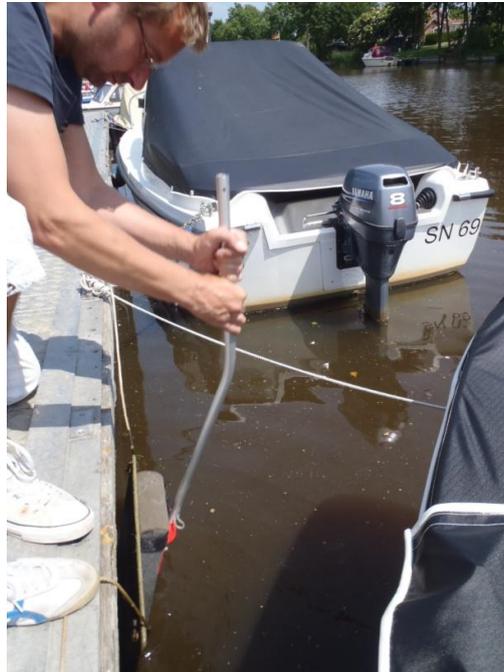
In Norden konnten die Platten mit dem Big Easy Cleaner problemlos gereinigt werden (Abb. 29 – 31).

Abb. 29: Einsatz des Big Easy Cleaners (BEC) am Norder Tief.

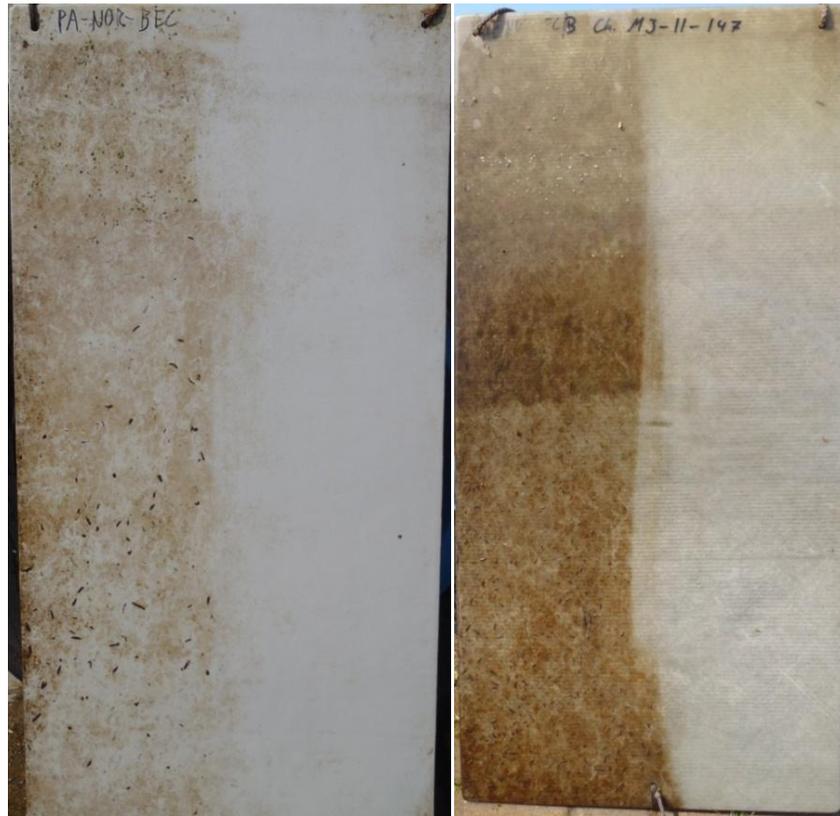
Abb. 31: Halbseitige Reinigung der Platten mit dem Big Easy Cleaner am Norder Tief bei der zweiten Reinigung am 14. August (links Panadur, rechts WEST).

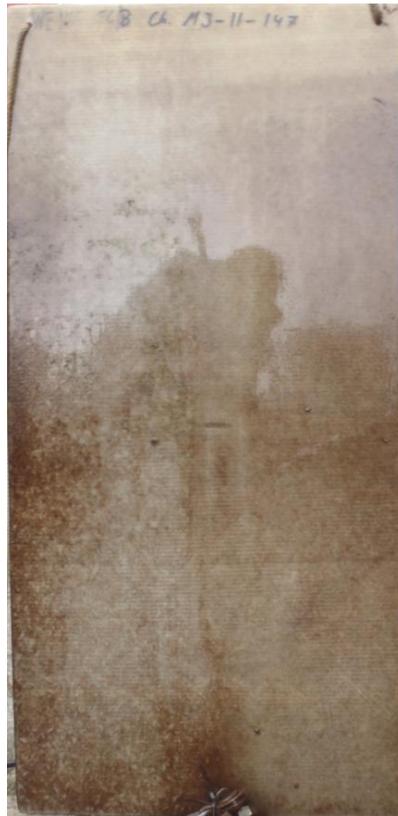
Bei der zweiten Inspektion nach drei Monaten ließen sich bei Platten mit dem BEC ohne sichtbare Rückstände reinigen. Bei der letzten Inspektion nach weiteren 52 Tagen konnte der Bewuchs der Platte noch immer fast vollständig entfernt werden, es blieb aber eine Verfärbung zurück, die auf Mikroorganismen und somit auf einen Biofilm zurückzuführen sein muss (Abb. 32).

Abb. 32: Komplette mit dem Big Easy Cleaner gereinigte WEST-Platte am Norder Tief bei der dritten Reinigung am 5. Oktober.

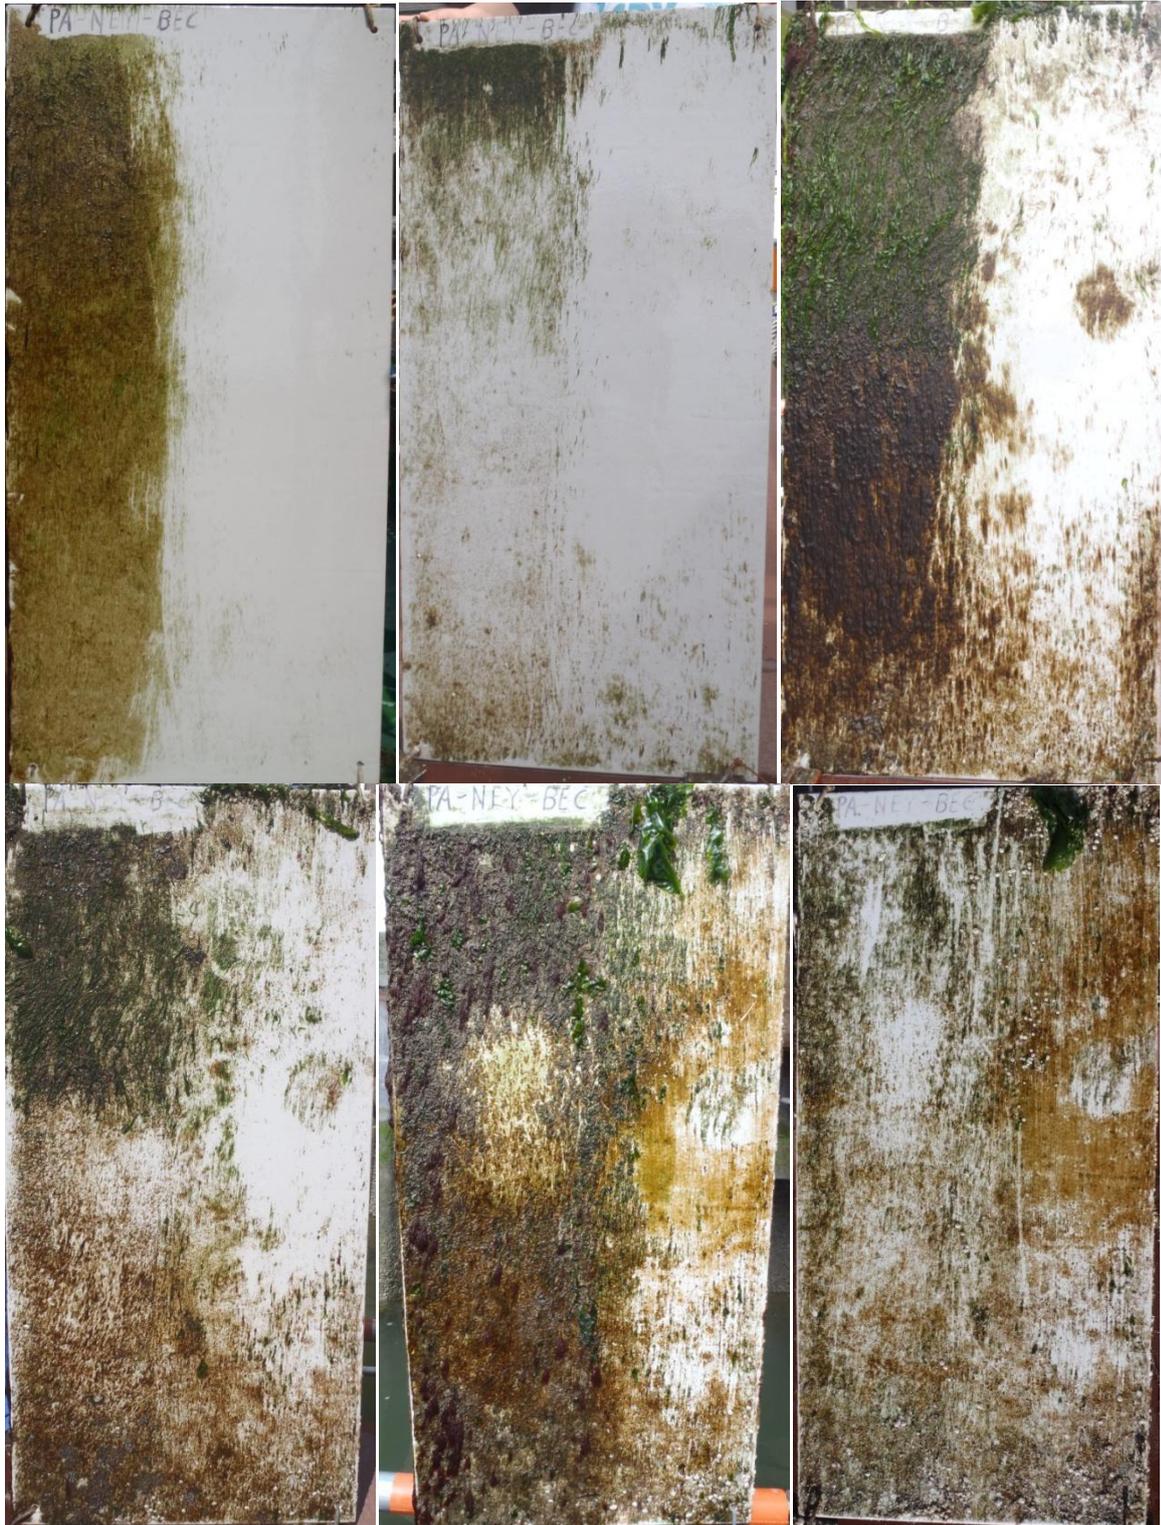
Abb. 33: Abwechselnd halbseitige und komplette Reinigung der Panadur-Platte mit dem Big Easy Cleaner im Norderneyer Hafen von der ersten Reinigung (links oben) bis zur letzten am 18. September (rechts unten).

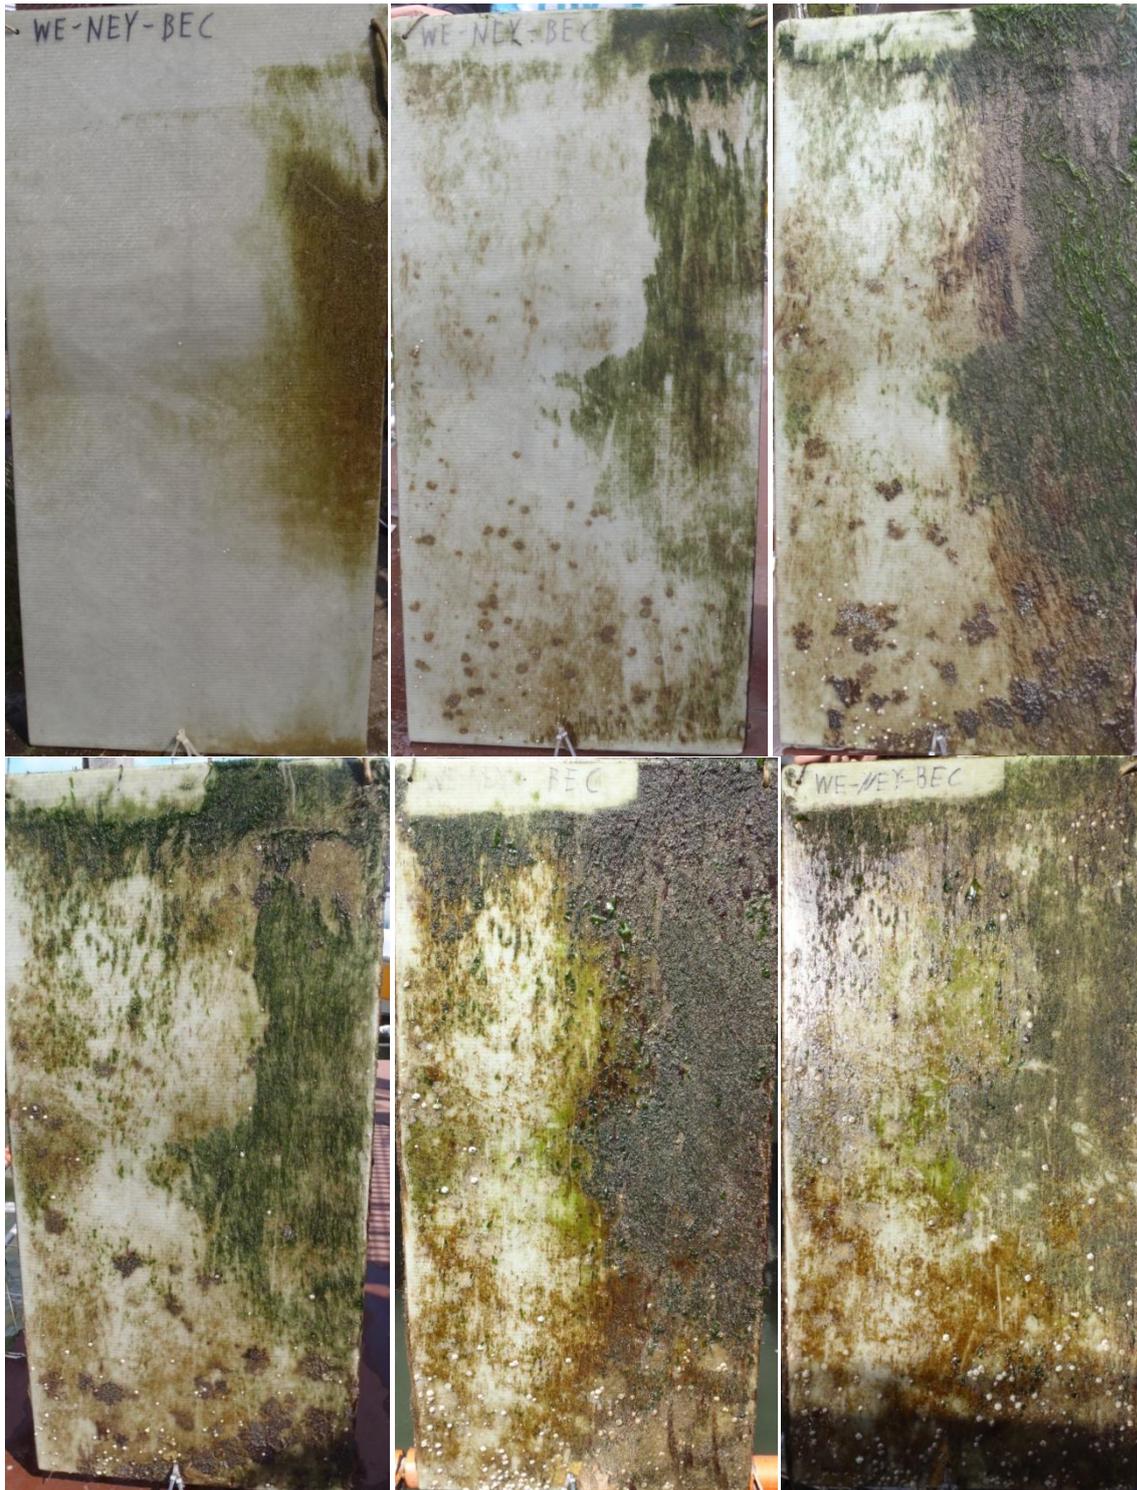
Abb. 34: Abwechselnd halbseitige und komplette Reinigung der WEST-Platte mit dem Big Easy Cleaner im Norderneyer Hafen von der ersten Reinigung (links oben) bis zur letzten am 18. September (rechts unten).
