Abschlussbericht

zum DBU-Projekt AZ 29523-31

*„Erprobung von Reinigungsverfahren der Unterwasserbereiche
von Sportbooten und küstenoperierenden Schiffen
als Bewuchsschutz-Alternative
- Materialbelastung, Effektivität und Gewässerbelastung“*

Juni 2014

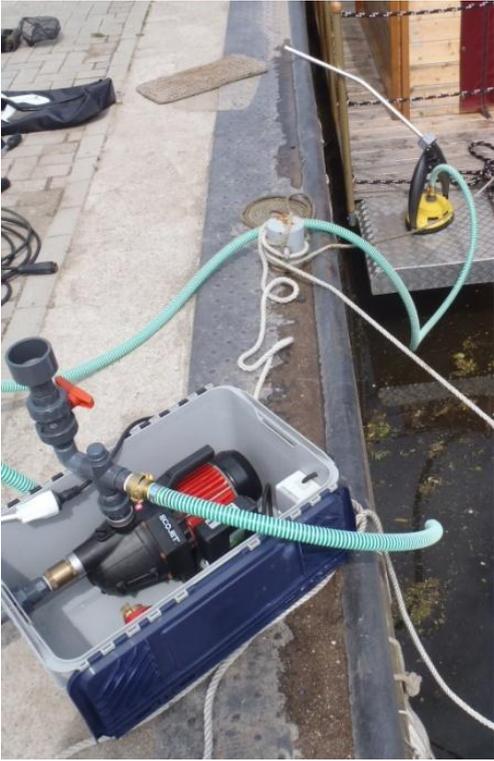
Der Scrubmarine konnte den Süßwasser-Bewuchs ebenfalls nahezu vollständig verhindern, allerdings nur durch die Bürstenfunktion in Verbindung mit Muskelkraft. Die automatische Ansaugwirkung reichte bei weitem nicht aus, um den Bürstenkopf an die Platte zu saugen (Abb. 36 - 38).

Abb. 36: Einsatz des Scrubmarine (SM) am Norder Tief.

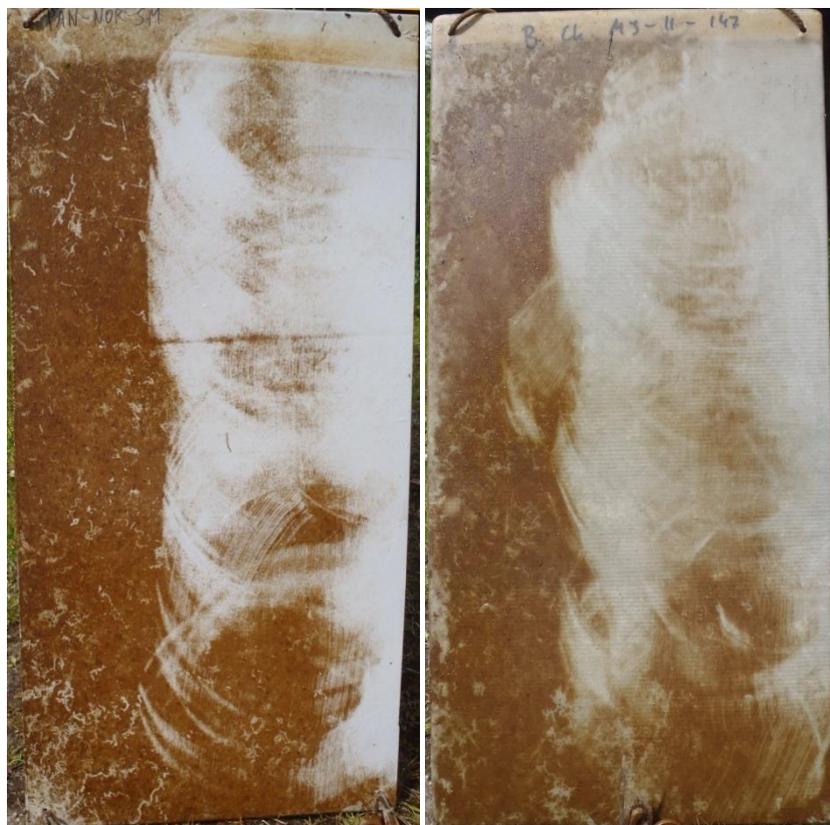
Abb. 38: Halbseitige Reinigung der Platten mit dem Scrubmarine am Norder Tief bei der ersten Reinigung am 21.Juni (links Panadur, rechts WEST).

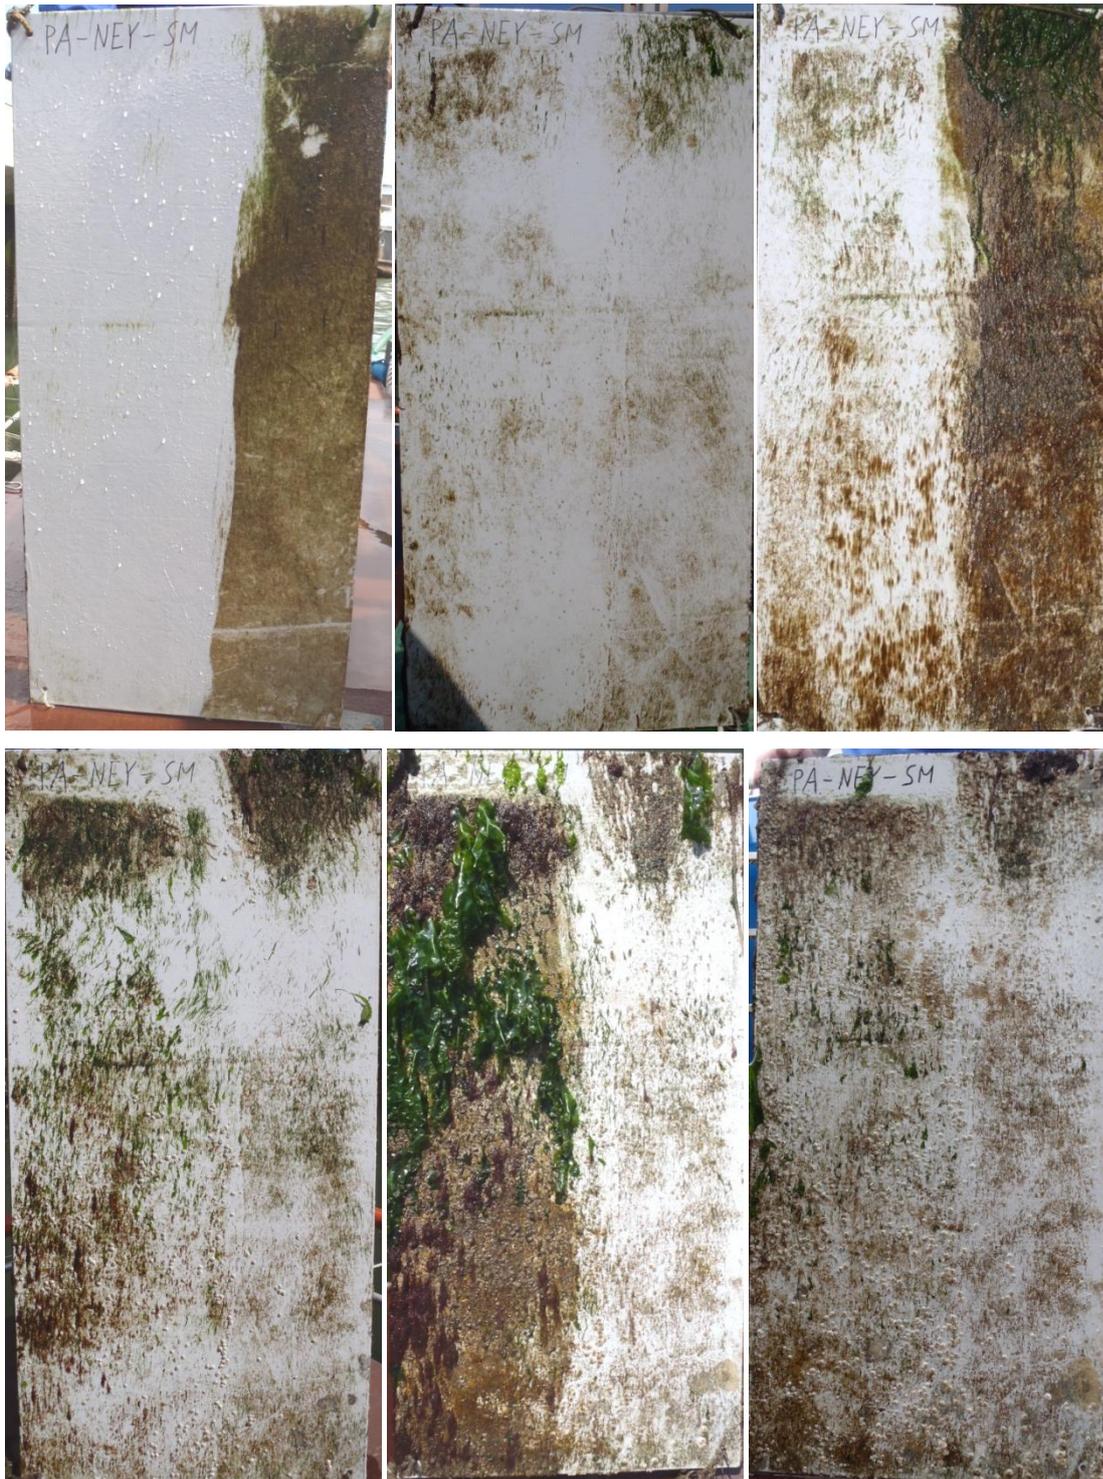
Abb. 40: Abwechselnd halbseitige und komplette Reinigung der Panadur-Platte mit dem Scrubmarine im Norderneyer Hafen von der ersten Reinigung (links oben) bis zur letzten am 18. September (rechts unten).

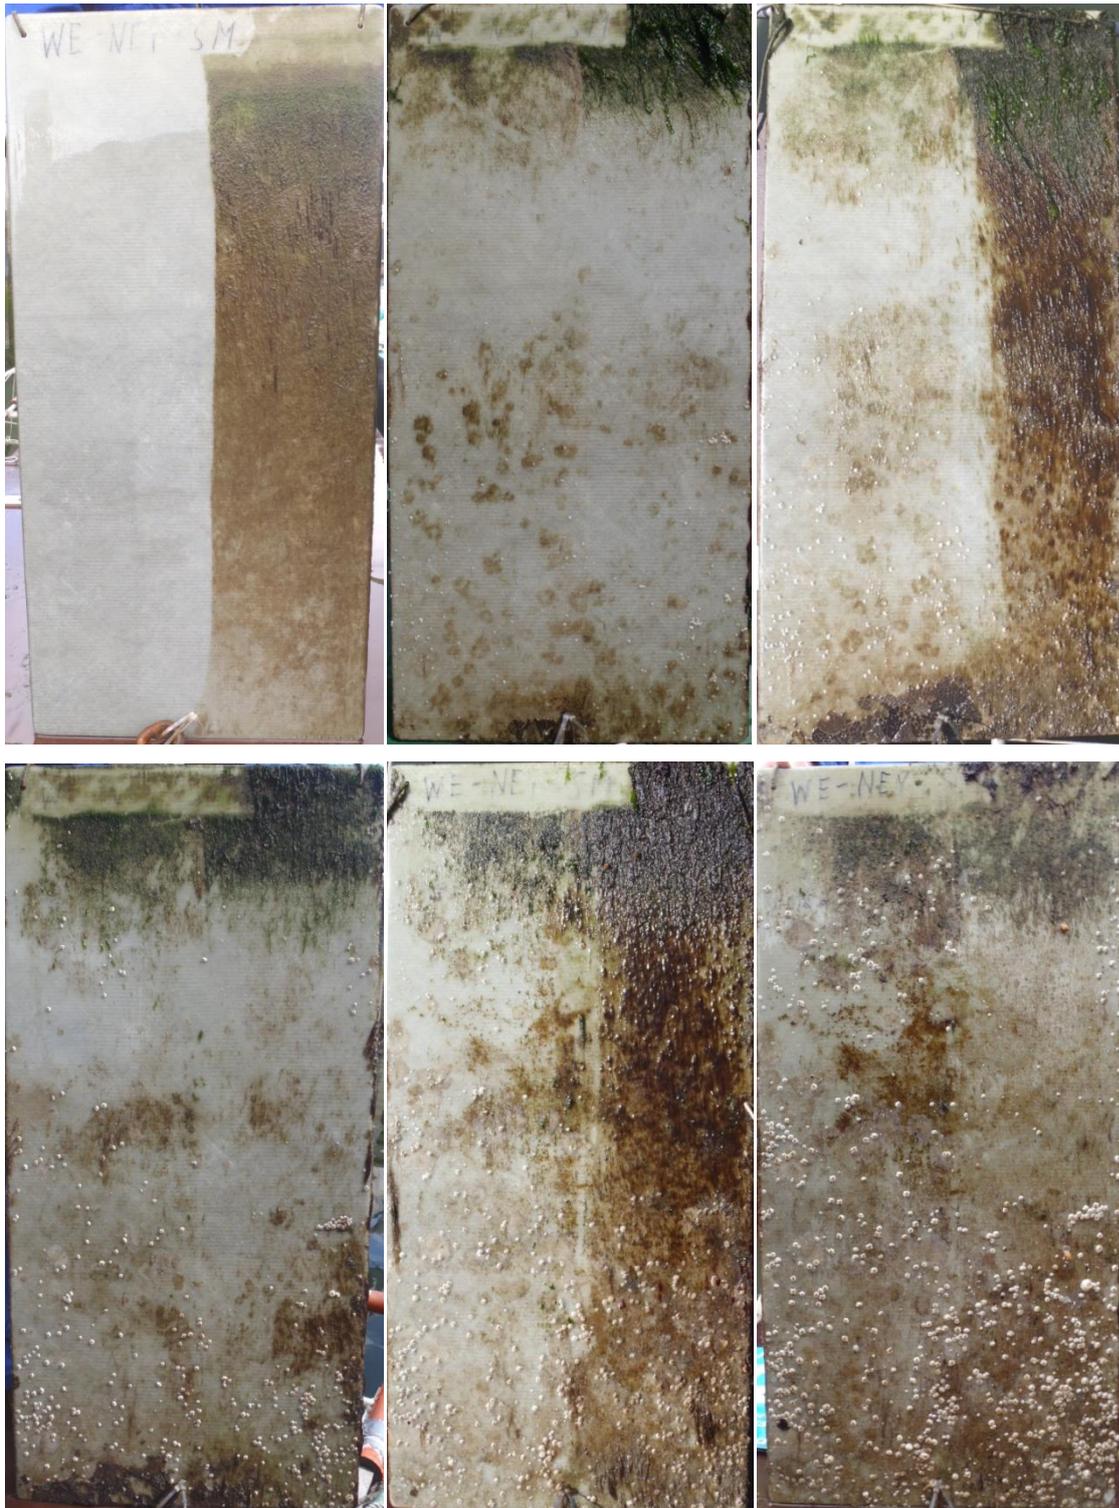
Abb. 41: Abwechselnd halbseitige und komplette Reinigung der WEST-Platte mit dem Scrubmarine im Norderneyer Hafen von der ersten Reinigung (links oben) bis zur letzten am 18. September (rechts unten).

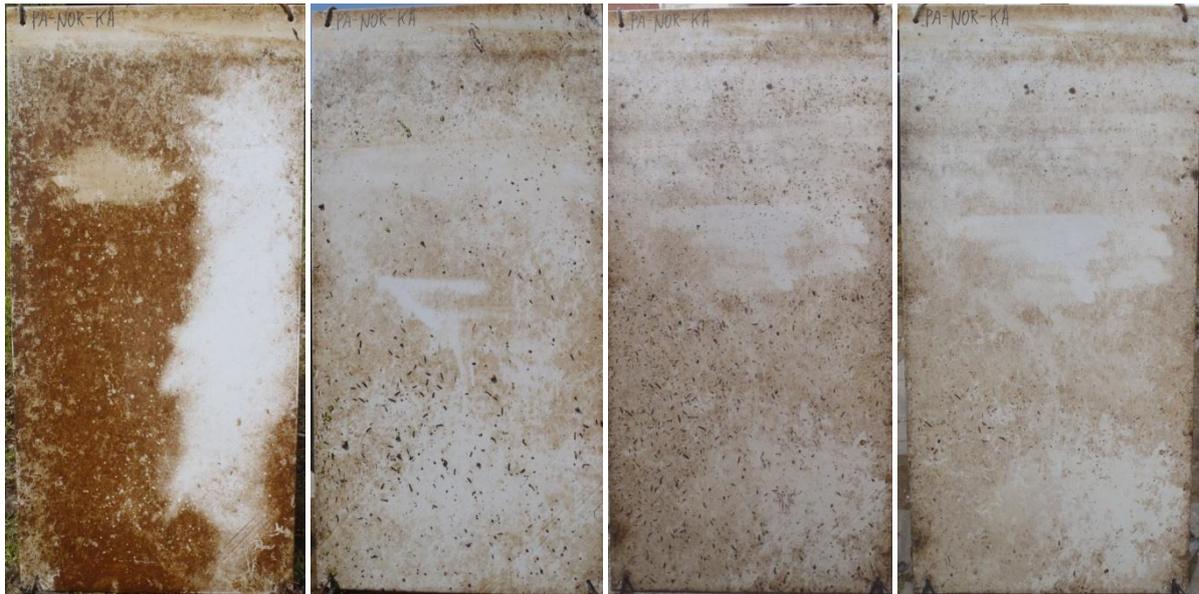
Abb. 43: Panadur-Testplatte aus dem Norder Tief bei der ersten Inspektion mit halbseitiger Reinigung, bei der zweiten Inspektion ohne Reinigung und bei der dritten Inspektion vor und nach kompletter Reinigung.

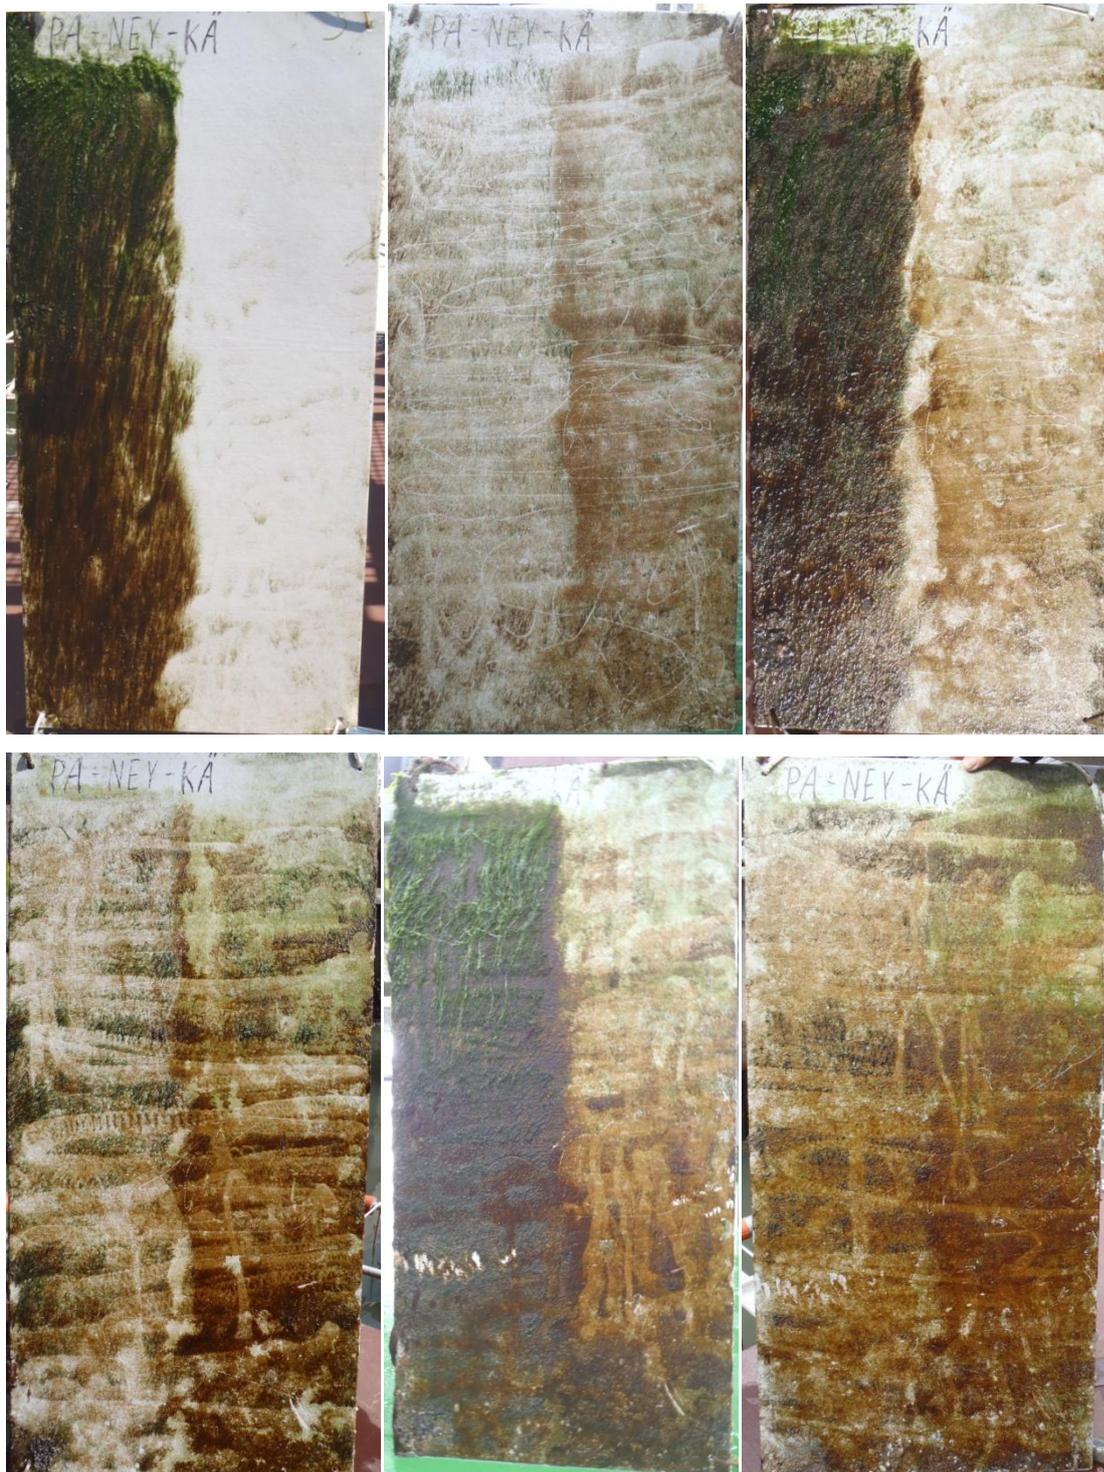
Abb. 46: Abwechselnd halbseitige und komplette Reinigung der Panadur-Platte mit dem Kärcher Hochdruckreiniger im Norderneyer Hafen von der ersten Reinigung (links oben) bis zur letzten am 18. September (rechts unten). Besonders bei der zweiten Inspektion (oben Mitte) ist zu erkennen, dass mit der Düse auf der Oberfläche gekratzt wurde.

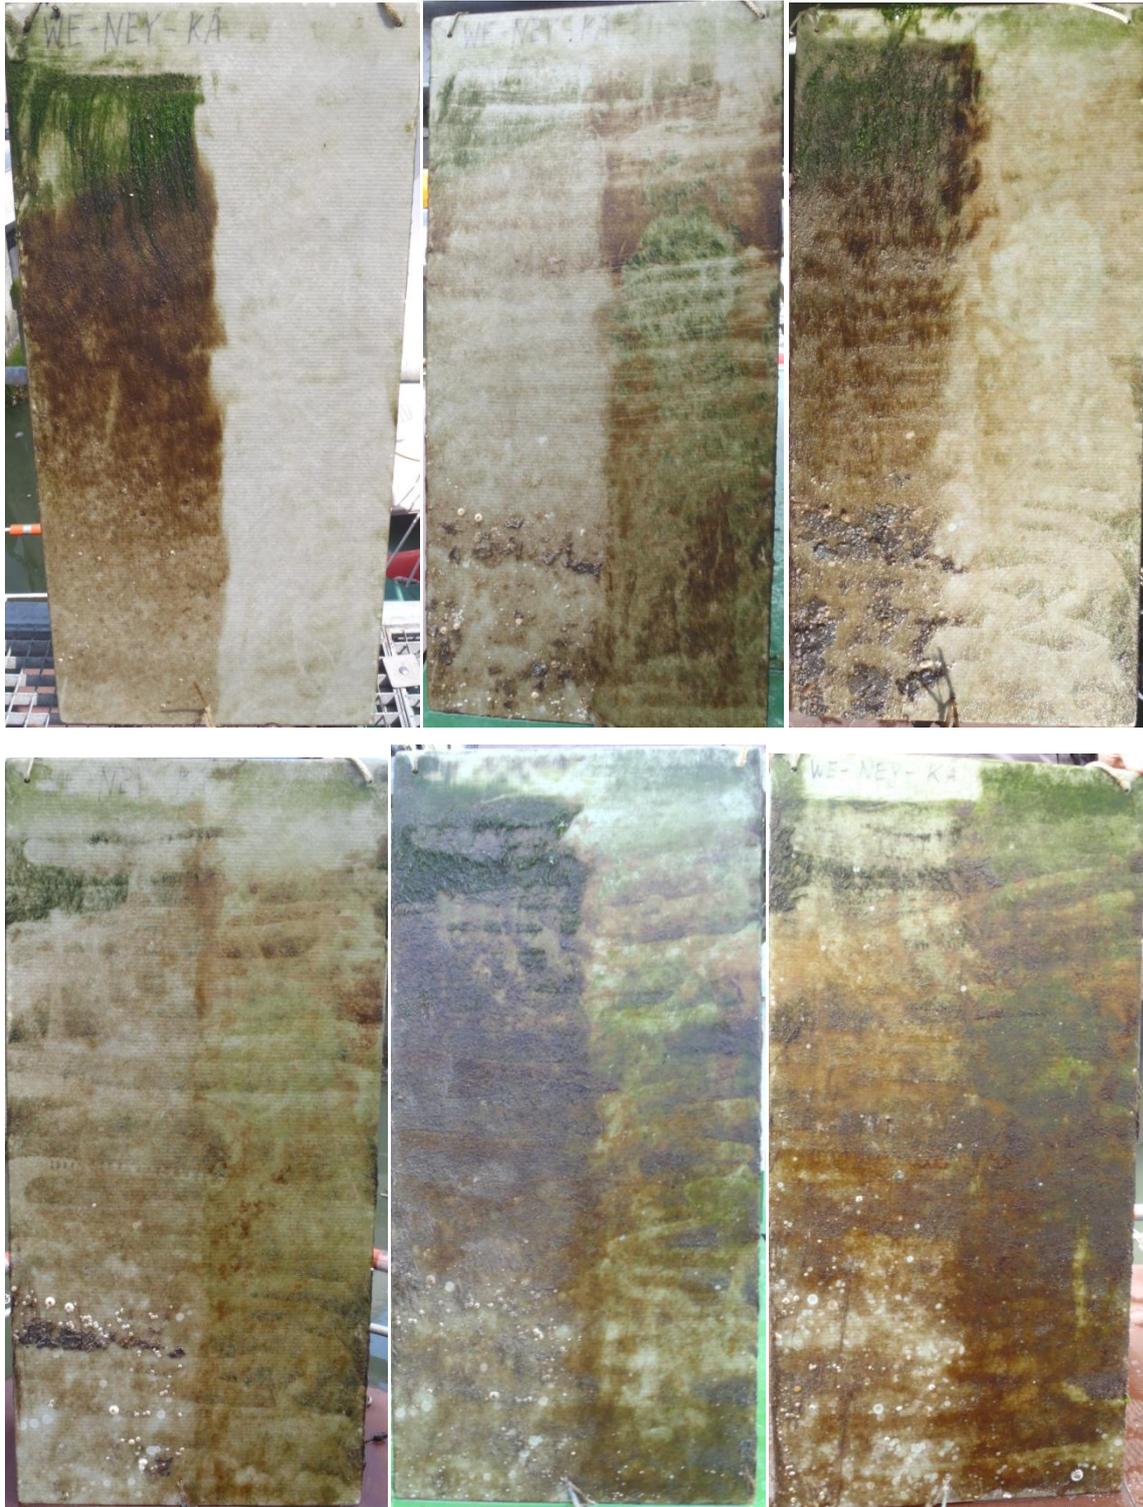
Abb. 47: Abwechselnd halbseitige und komplette Reinigung der WEST-Platte mit dem Kärcher Hochdruckreiniger im Norderneyer Hafen von der ersten Reinigung (links oben) bis zur letzten am 18. September (rechts unten).

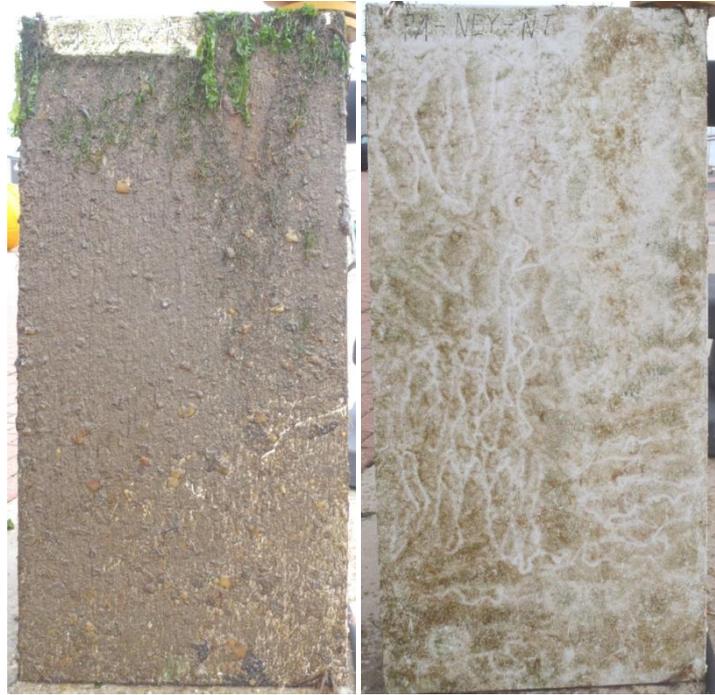
Dieser ist durch den Caviblaster offensichtlich nur schwierig zu entfernen. Die Platte wies nach der Reinigung keinerlei sichtbare Beschädigungen auf.

Abb. 48: Panadur Testplatte bei der ersten Inspektion vor und nach der Reinigung mittels Caviblaster.

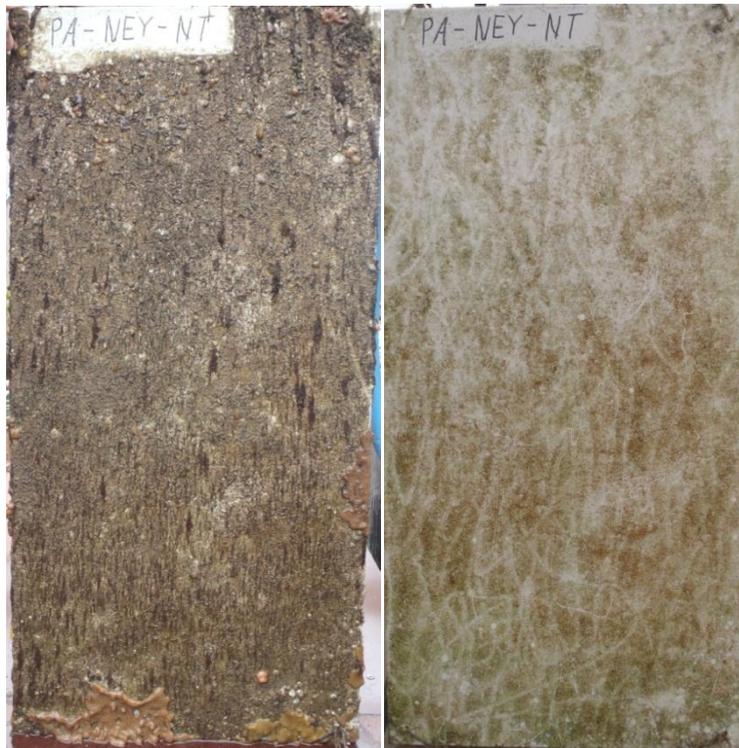
Abb. 49: Panadur Testplatte bei der zweiten Inspektion vor und nach der Reinigung mittels Caviblaster.

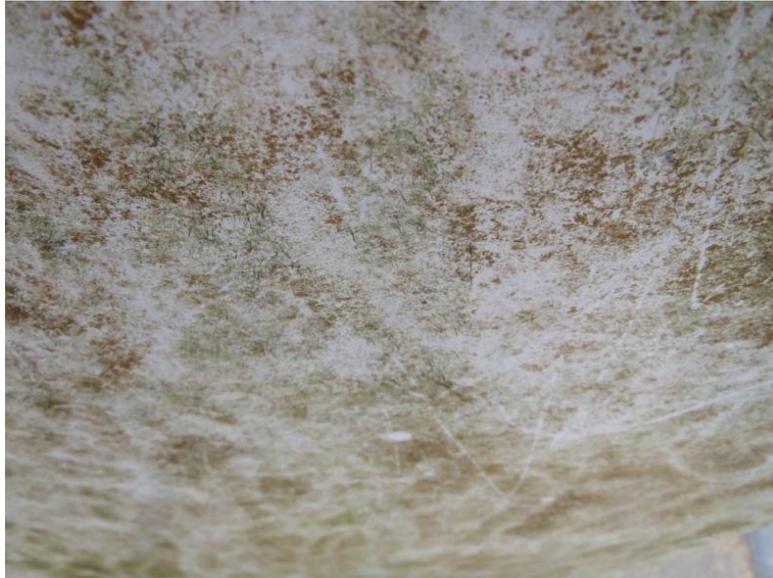
Abb. 50: Grünalgenreste auf der Panadur Testplatte nach der zweiten Reinigung mittels Caviblastler.

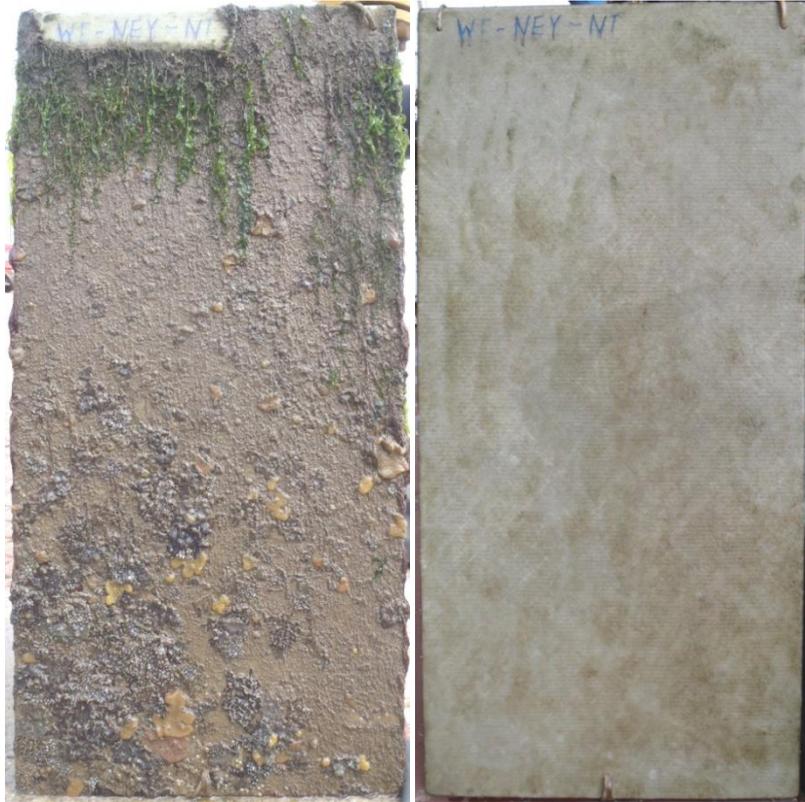
Abb. 51: Testplatte mit WEST SYSTEM bei der ersten Inspektion vor und nach der Reinigung mittels Caviblastern.

Die Reinigung durch den Nordseetaucher ging sehr viel schneller (5 Min.) und war laut Aussage des Tauchers leichter. Möglicherweise bedingt durch die kürzere Reinigungszeit blieben von den Hydrozoen und den Bryozoen einige Rückstände übrig. Größere Seepocken im unteren Bereich der Platte wurden zerstört aber nicht vollständig entfernt. Die kalkhaltigen Basalplatten der Gekerbten Seepocke *Balanus crenatus* hafteten offensichtlich doch sehr fest auf der Beschichtung. Auch diese Platte wies nach der Reinigung keinerlei Beschädigungen auf (Abb. 51 und 52).

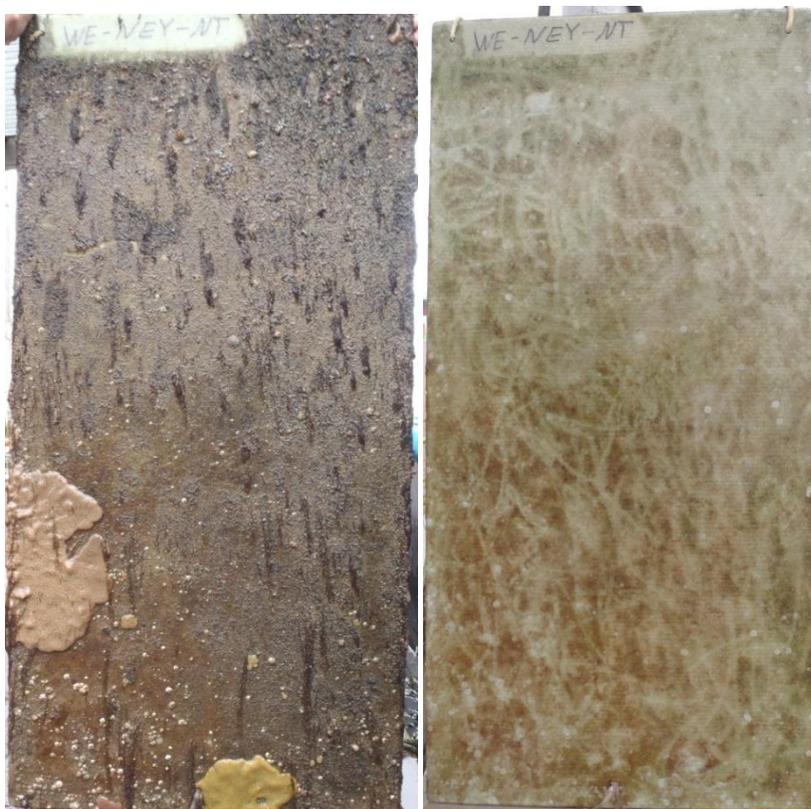
Abb. 52: Testplatte mit WEST SYSTEM bei der zweiten Inspektion vor und nach der Reinigung mittels Caviblastern.

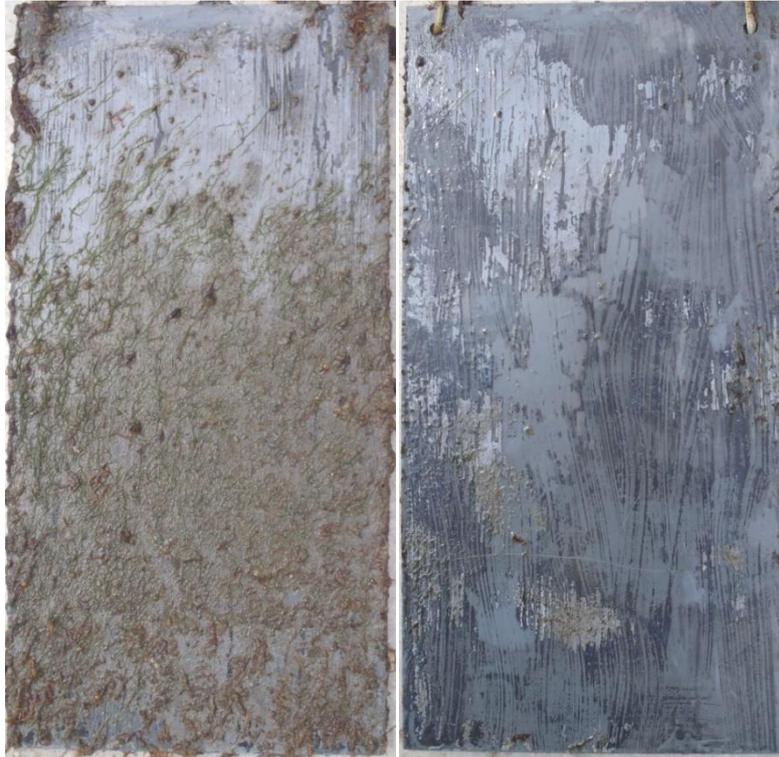
Der geringe Abrieb des Caviblasters entspricht den Angaben des Anwenders Nordseetaucher GmbH als berührungslose Reinigungstechnologie. Als zusätzliche Untersuchung haben die Nordseetaucher im Auftrag von LimnoMar mit dem Caviblaster auch eine Testplatte mit der Zinkantifouling Lotrec LeFant AllCoast abgereinigt, um zu klären, wie sich eine Reinigung mit dem Caviblaster auf solch eine selbstpolierende Antifoulingbeschichtung auswirkt (Abb. 53).

Erwartungsgemäß ließ sich der Bewuchs hier sehr leicht ab reinigen. Es wurde dabei aber auch die erste und stellenweise die 2. Schicht der Antifouling mit abgelöst. Dies ist ein deutlicher Hinweis darauf, dass der Caviblaster zwar unbedenklich für darauf ausgerichtete reinigungsfähige Hartbeschichtungen, nicht aber für leicht polierende Beschichtungen wie SPCs (Self-Polishing Coatings) ist.

Abb. 53: PVC-Testplatte mit einer 4-lagigen Beschichtung der leicht polierenden Zinkantifouling Lotréc LeFant: Links vor und rechts nach der Behandlung mit dem Caviblaster. Es ist deutlich zu erkennen, dass dabei neben dem Bewuchs auch der Großteil der obersten Farbschicht abgelöst wurde.

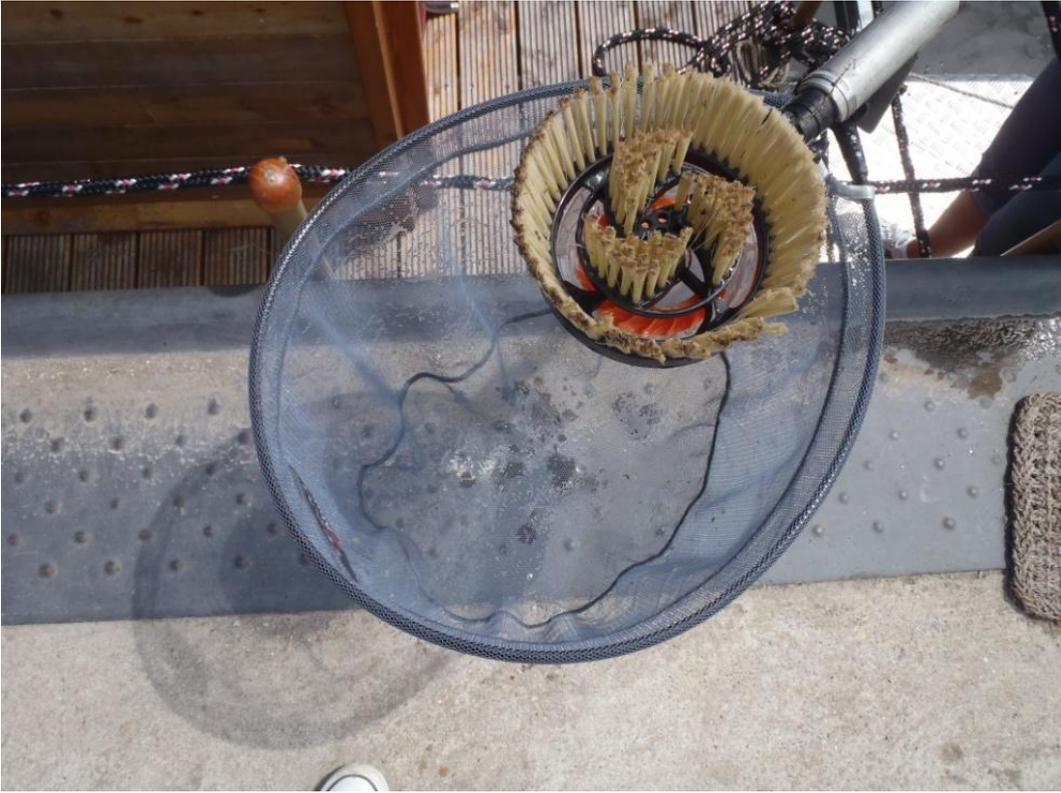
Abb. 54: Auffangkescher der Beckmann Bürste.

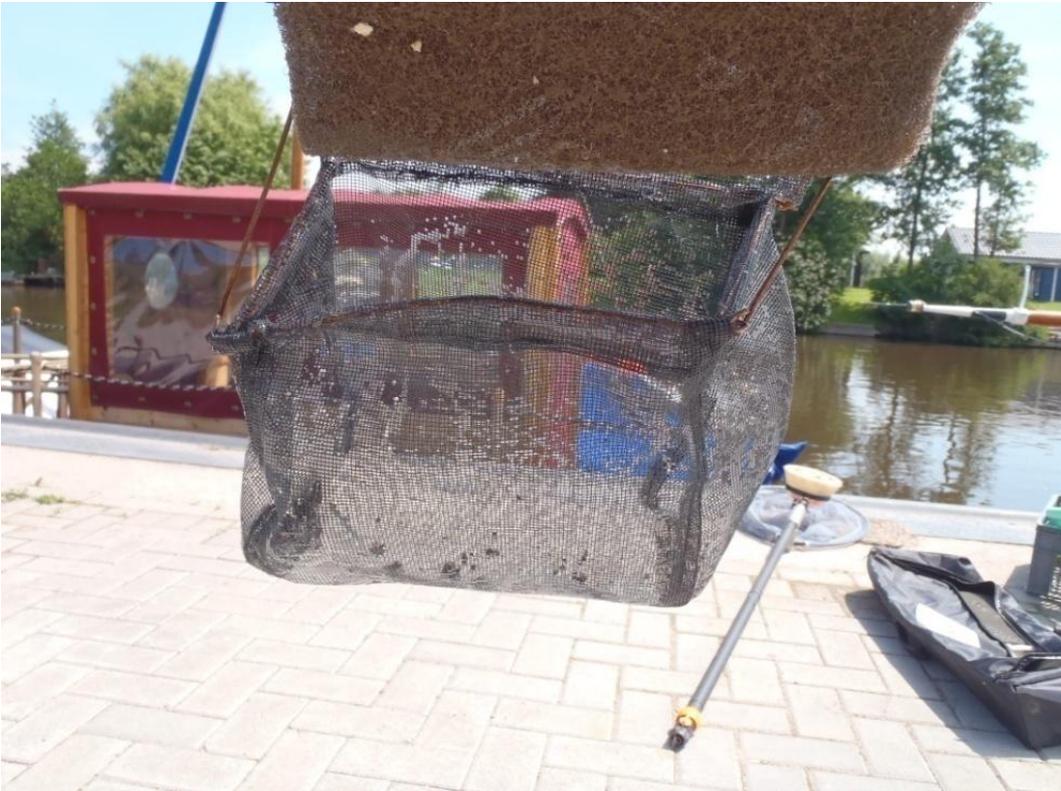
Abb. 55: Auffangkorb des Big Easy Cleaners.

Ähnlich ist die Problematik beim Big Easy Cleaner (BEC). Hier hat der Konstrukteur zwar dafür gesorgt, dass sich der Auffangkorb stets unterhalb des Reinigungsgeräts befindet, aber der Korb ist zu klein, um den Großteil des Bewuchses auffangen zu können. Immerhin konnte bei Probedurchgängen an Schiffsrümpfen ein Teil des Bewuchses aufgefangen werden (Abb. 55).

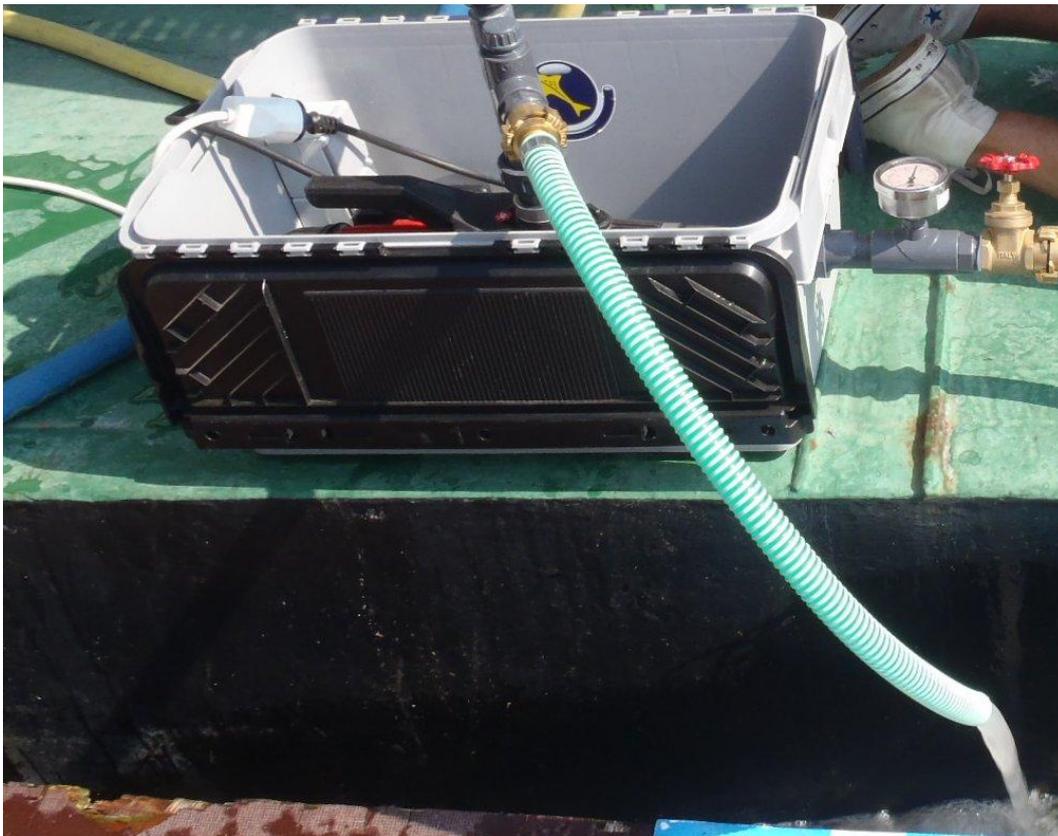
Abb. 56: Das abfließende Wasser des Srubmarine kann durch einen Filter oder Sieb laufen. Mit dem nachgelieferten Filter funktionierte der Motor nicht, deshalb wurde das ablaufende Wasser durch ein Sieb geleitet.

Beim Scrubmarine konnte optional ein Grob- oder ein Feinfilter wahlweise vor oder hinter dem Motor eingebaut werden. Da das Gerät mit eingebautem Filter nicht funktionierte, und der Filter ohnehin nicht den Bewuchs der Platten geschweige denn eines Schiffes aufnehmen könnte, wurde das abfließende Wasser in einem Sieb mit 500 µm Maschenweite aufgefangen (Abb. 56). Dabei stellte sich heraus, dass mit dem Ansaugschlauch in der Mitte der Bürste (s. Abb. 9 unten) nur sehr wenig abgelöster Bewuchs aufgefangen wurde.

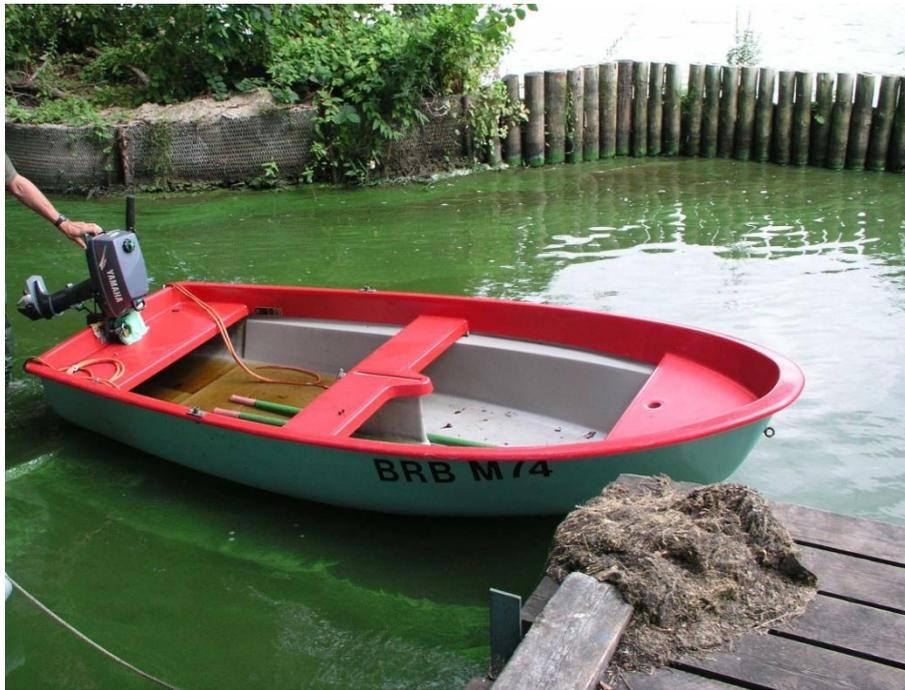
Abb. 64: Motorboot Olli, Sacrower See.

Der Rumpf besteht aus GfK (glasfaserverstärktem Kunststoff) und ist nicht beschichtet worden. An den Wochenenden wird das Boot für 3 – 4 Stunden auf der Havel und ihren Nebengewässer mit einem Außenbordmotor bewegt (Abb. 64).

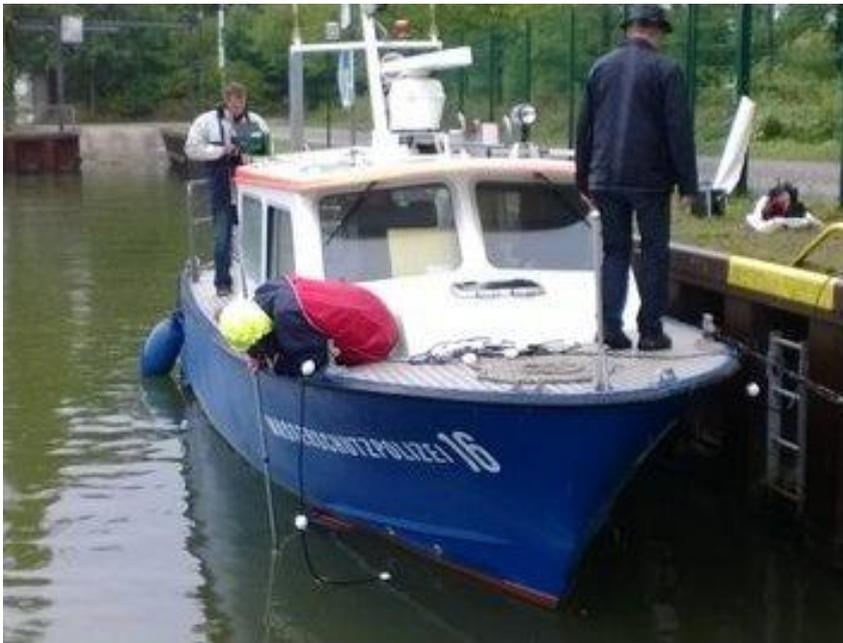
Abb. 65: Patrouillenboot W16.

Es handelt sich um ein Patrouillenboot der Wasserschutzpolizei Niedersachsen, das ursprünglich in Emden stationiert war und im Laufe des Jahres 2013 nach Hannover verlegt wurde (Abb. 65). Vom 19.06. – 13.07.2013 lag das Schiff in Emden und war anschließend bis zum April 2014 in Hannover stationiert. Es war im April 2013 zu Wasser gelassen worden und nach erneuter Dockung in Emden Ende Mai / Anfang Juni mit der reinigungsfähigen Spezialbeschichtung „CleanTec“ der Lackfabrik Wohler beschichtet worden. Das Schiff wird pro Woche 3 – 4 Stunden bewegt, die Geschwindigkeit liegt bei maximal 16 kn, die Dienstgeschwindigkeit bei ca. 8 – 10 kn.

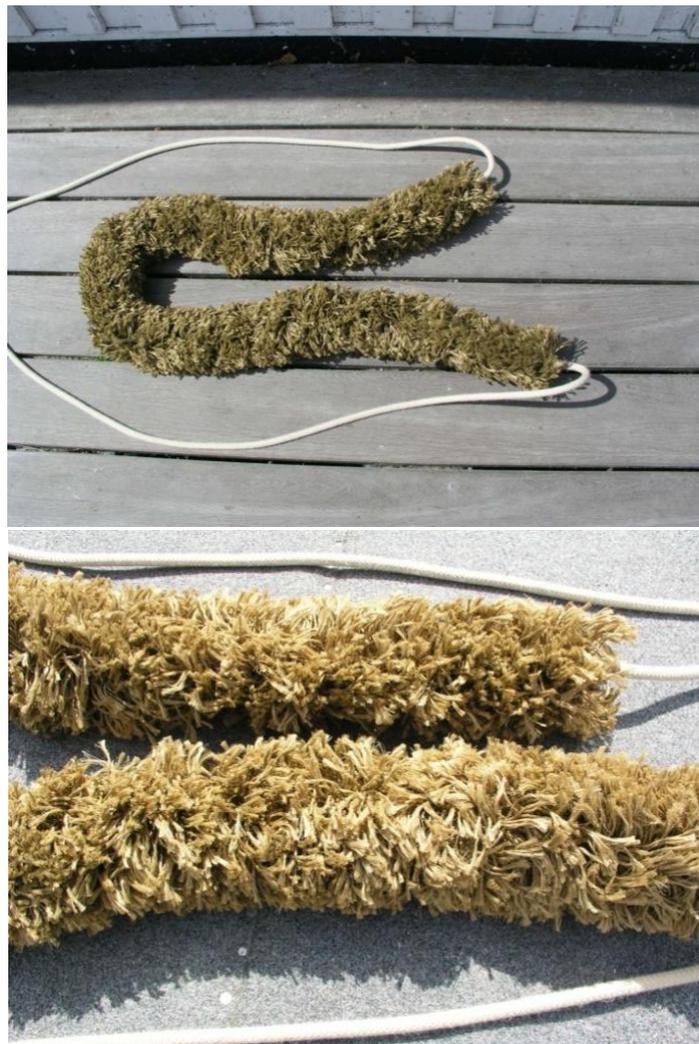
Abb. 66: Tausendbein mit Schot (oben) und in Nahaufrsicht (unten).

Das Tausendbein wurde von der Tauwerkfirma „Toplicht“ eigens als Reinigungswerkzeug angefertigt. Es handelt sich bei dem Tausendbein um eine bewegliche, überdimensionale Bürste von 2 m Länge, die auf eine griffige Schot von 8 m aufgezo- gen worden war (Abb. 66). Die Handhabung erwies sich als äußerst einfach und angenehm. Das Tausendbein kann vom Heck oder Bug aus kontinuierlich unter dem Rumpf hin und hergezogen werden, wodurch bei einer Wiederholung in umgekehrter Richtung keine Fläche ausgespart wird (s. auch Abb. 101).

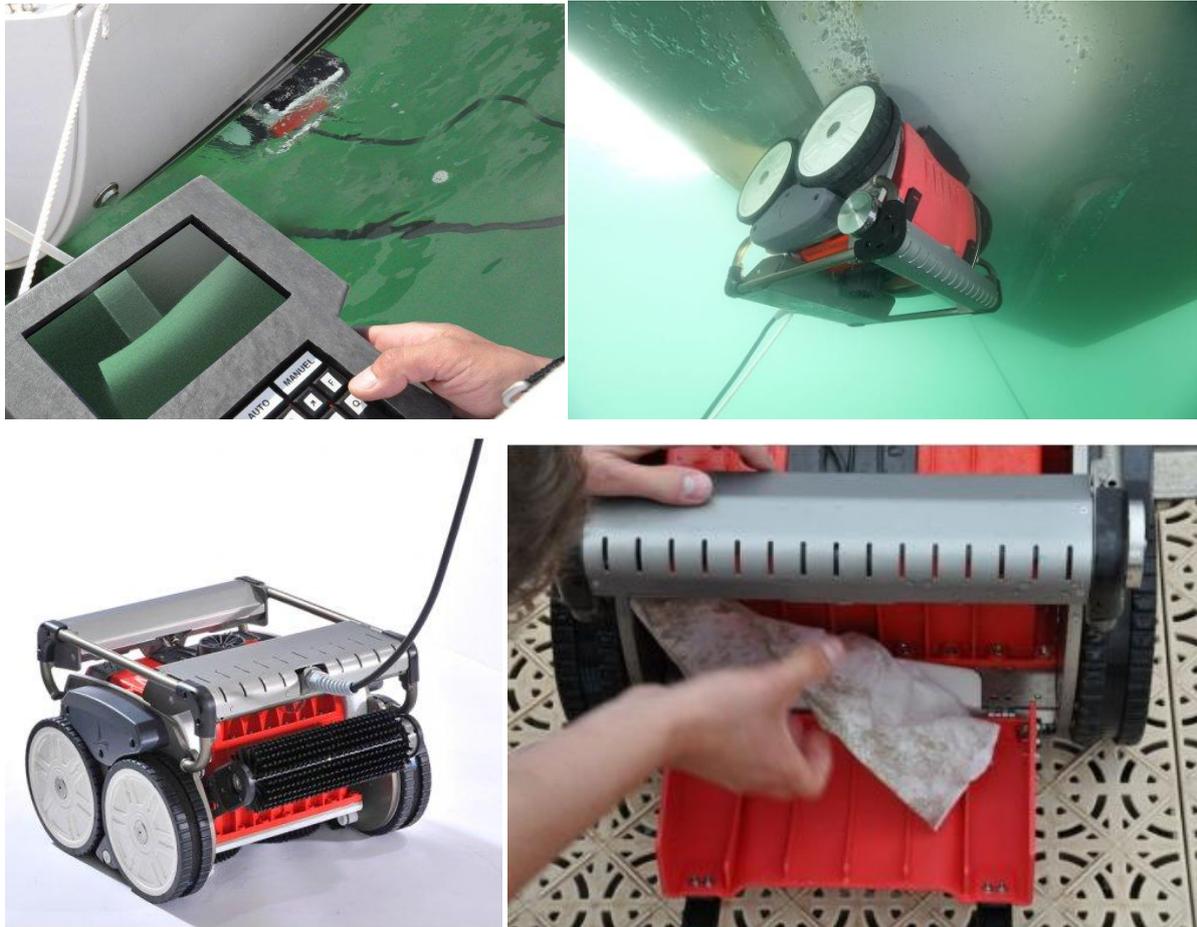
Abb. 67: Der Hulltimo Pro; Steuerung über eine Fernbedienung, rechts unten: Beutel mit aufgefangenem Bewuchs.

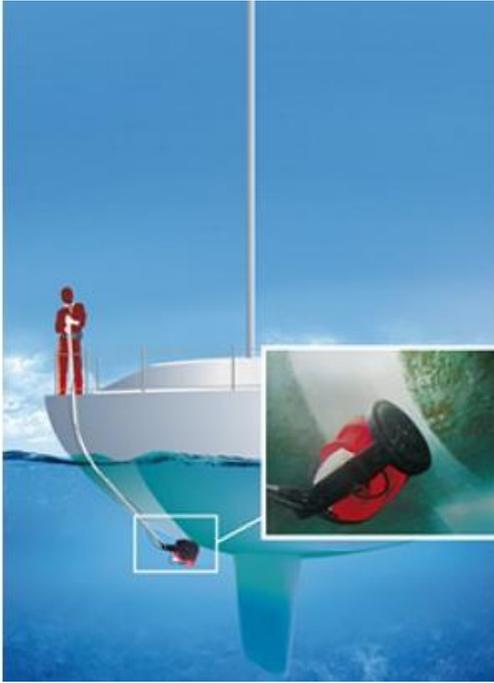
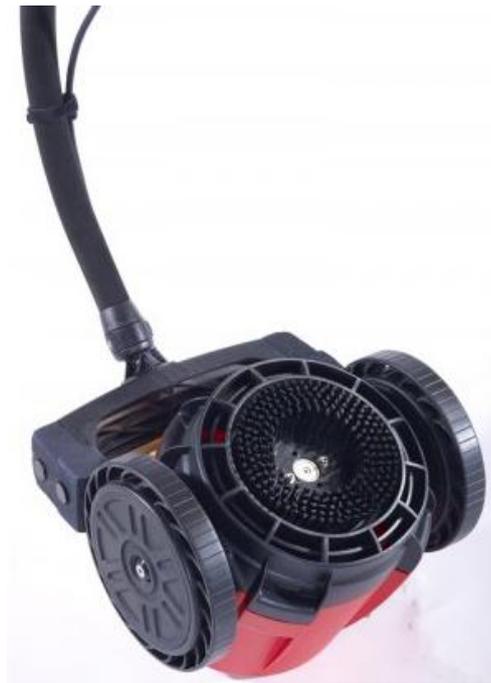
Abb. 68: Hulltimo Smart.

Der Hulltimo Smart ist im Gegensatz zu seinem Bruder viel kleiner und eher für den Handgebrauch für schwer zugängliche Stellen am Rumpf gedacht. Dieser kleine Roboter ist ebenfalls mit rotierenden Bürsten ausgestattet und wird über eine Teleskopstange an der Bootswand heruntengelassen (Abb. 68).

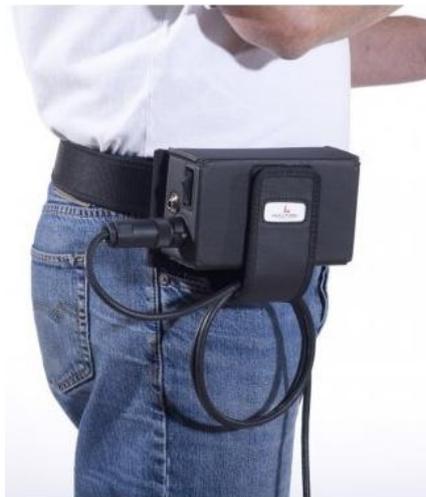
Die Stromversorgung ist über einen Akku gewährleistet, den der Bootseigner mit einer Gürteltasche bei sich tragen kann (Abb. 69). Der Hulltimo Smart verfügt ebenfalls über eine Auffangvorrichtung, um den abgereinigten Bewuchs in einem Beutel aufzufangen.

Abb. 69: Mobile Handhabung durch Akkubetrieb.

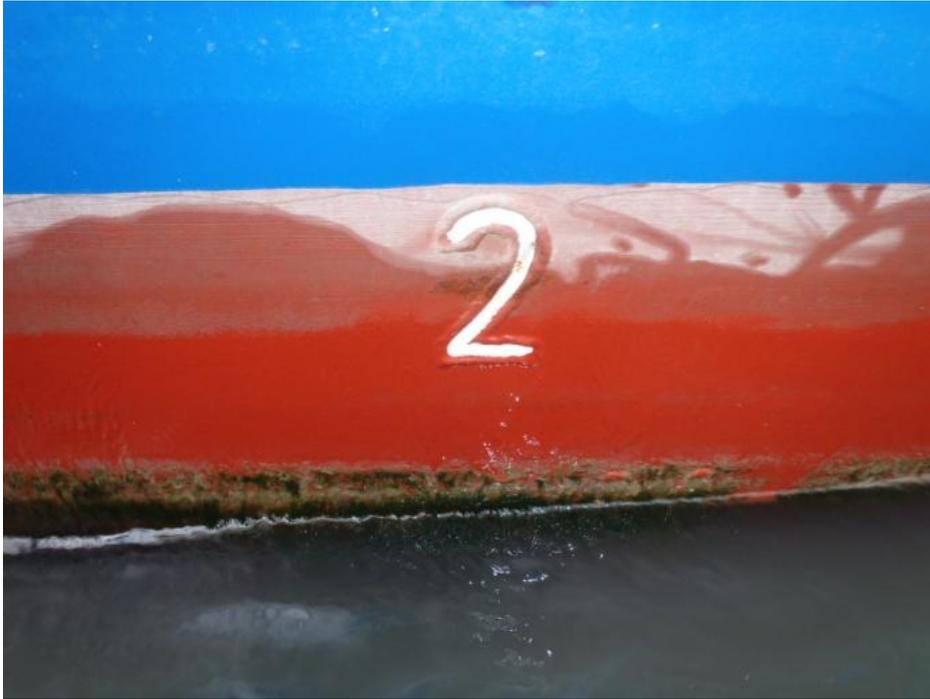
Die Frisia VIII hatte am 16.05.2013 in der Oldersumer Werft Dietrich einen reinigungsfähigen Hartantifoulinganstrich der Firma Jotun „Sealion Resilient“ bekommen (Abb. 70). Die erste und einzige Inspektion fand am 13.08.2013 im Norddeicher Hafen statt. Als Reinigungstool wurde der Big Easy Cleaner ausgewählt.

Abb. 70: Rumpf der Frisia VIII, beschichtet mit Jotun „Sealion Resilient“.

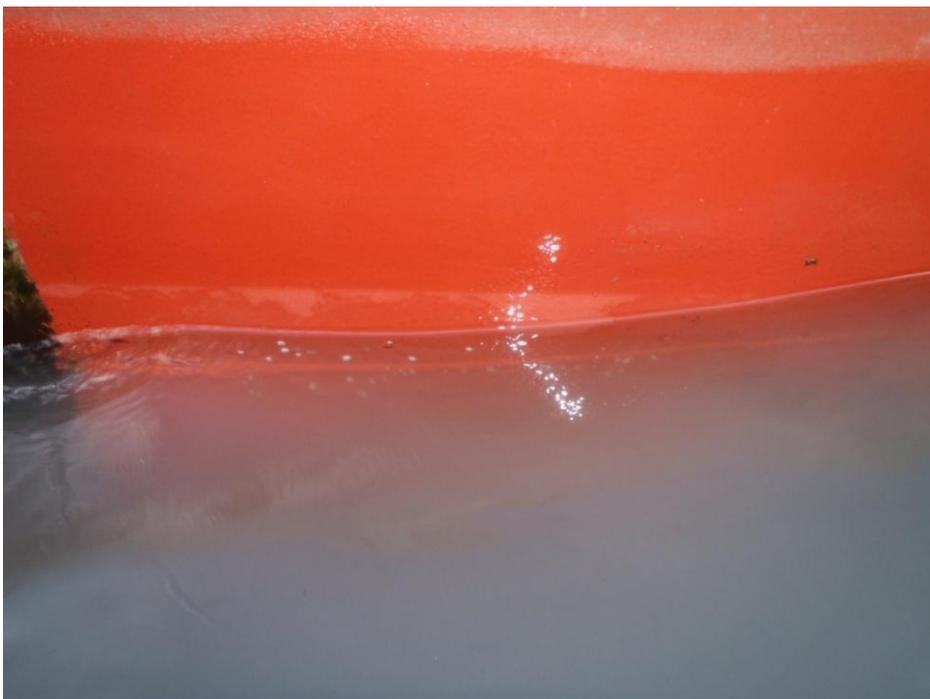
In den 89 Tagen nach Applikation hatte sich auf der Testfläche ein deutlicher Biofilm aus Algen und Seepocken, welche einen basalen Durchmesser von bis zu 5 mm angenommen hatte, gebildet (Abb. 71).

Mithilfe des Big Easy Cleaners konnten die Algen und der nicht sehr fest haftende Biofilm problemlos weggewischt werden. Einzig einige der Seepocken ($\varnothing \sim 5 \text{ mm}$) blieben auf der Beschichtung haften und konnten auch durch mehrmaliges Wischen nicht entfernt werden (Abb. 71).

Abb. 71: Jotun „Sealion Resilient“ Testfläche nach der Reinigung mit dem BEC. Vereinzelte Seepocken blieben dennoch haften.
