Abschlussbericht

zum DBU-Projekt AZ 29523-31

*„Erprobung von Reinigungsverfahren der Unterwasserbereiche
von Sportbooten und küstenoperierenden Schiffen
als Bewuchsschutz-Alternative
- Materialbelastung, Effektivität und Gewässerbelastung“*

Juni 2014

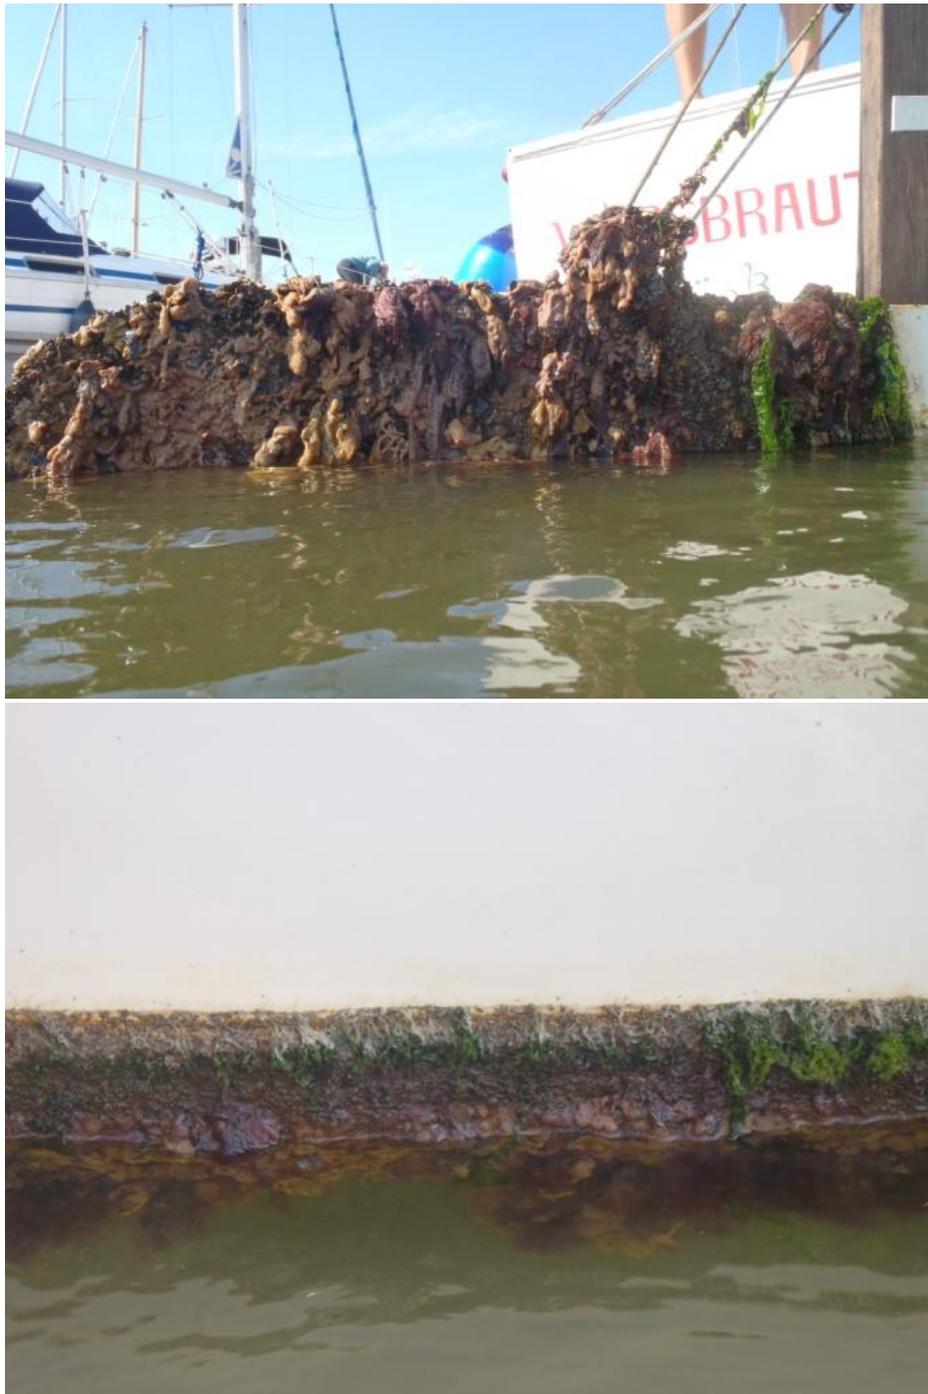
Abb. 72: Mächtiger Bewuchs auf dem Ruder der Windsbraut (oben) und auf dem Rumpf (unten).

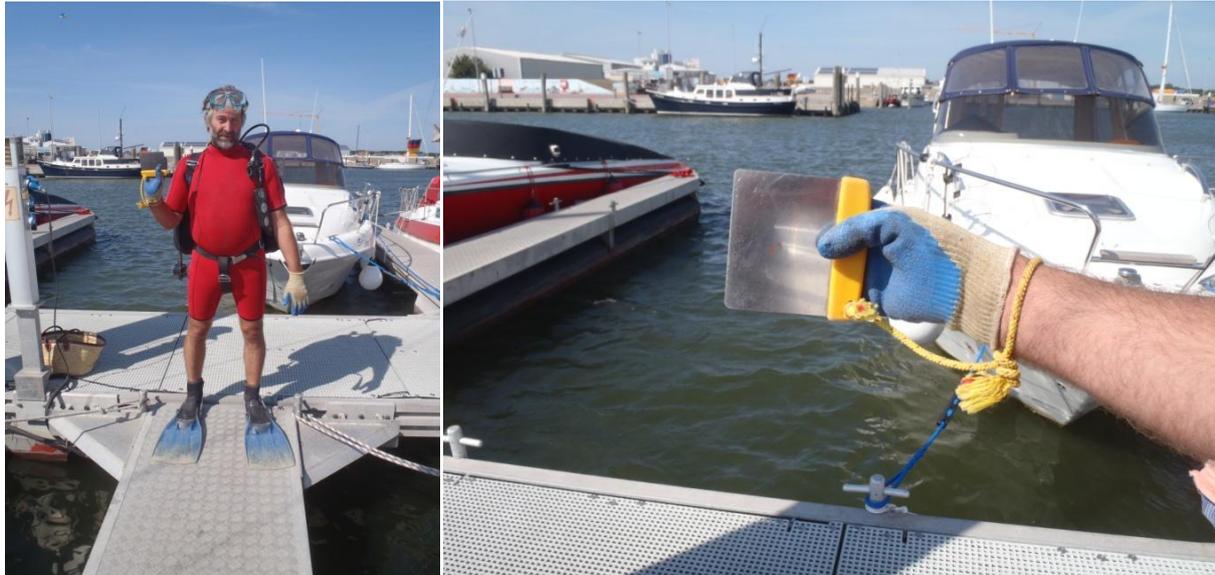
Abb. 73: Taucher H. Jakobs, Reinigungsgerät: Spachtel aus rostfreiem Blech.

Die Windsbraut sollte mit dem CaviblasteTM (NT) gereinigt werden. Um einen zeitlichen Vergleich zu haben, entschied sich das Team LimnoMar auf Norderney, eine Seite der Windsbraut (backbord) mithilfe eines Tauchers zu reinigen und die andere Seite (steuerbord) mit dem Caviblaste durch die Firma Nordseetaucher. Der Taucher benutzte als Reinigungsgerät einen Spachtel aus rostfreiem Blech (Abb. 73).

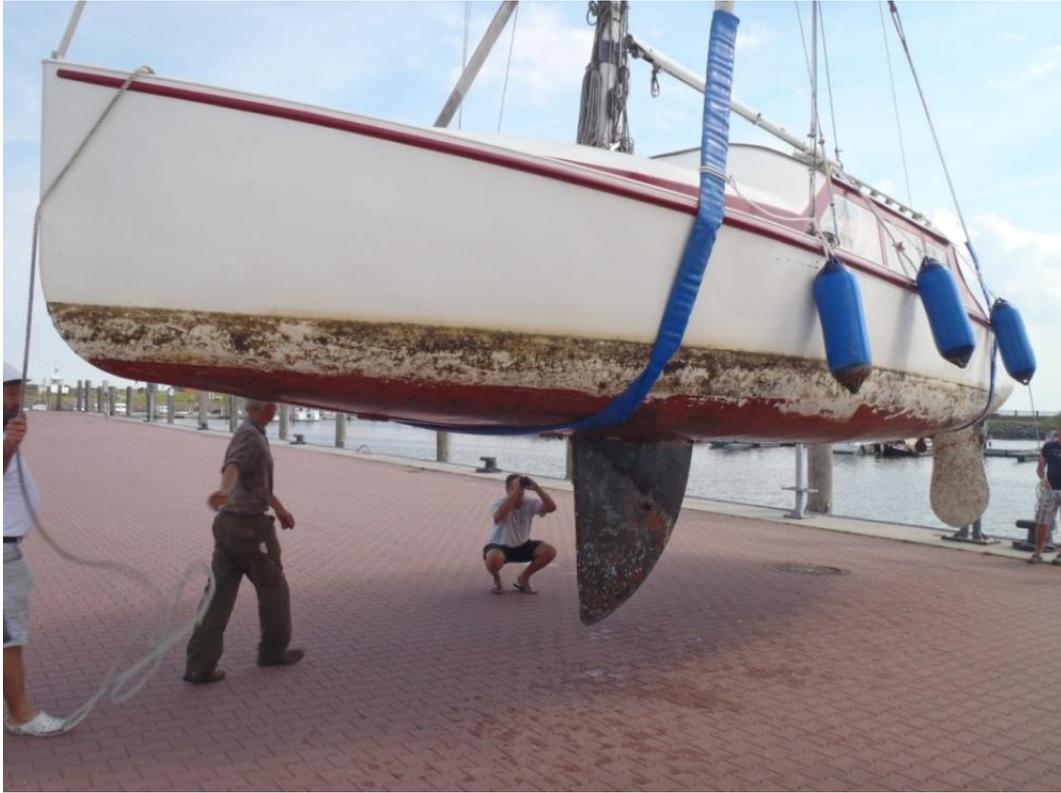
Der Taucher brauchte ca. 10 Minuten, um die komplette Backbordseite mit dem Spatel abzureinigen. Der Rumpf, der mit hartschaligen Organismen wie Seepocken und Muscheln stark bewachsen war, konnte mit Hilfe des dünnen Spachtels vergleichsweise einfach und schnell gereinigt werden. Der Taucher konnte den Bewuchs fast vollständig entfernen. Nur vereinzelt blieben Basalplatten von Seepocken auf dem Rumpf haften und der Biofilm wurde auf diese Weise nicht entfernt (Abb. 74 und 75).

Abb. 74: Auskranken der Windsbraut: Backbord-Seite gereinigt durch den Taucher.

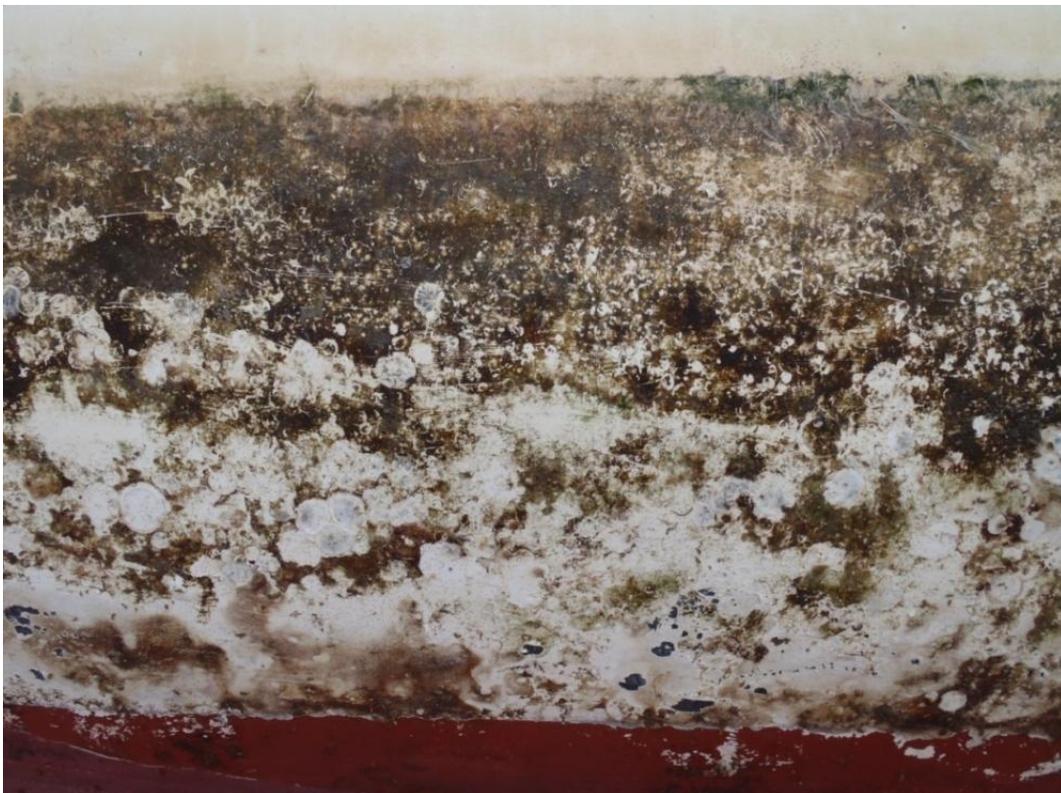
Abb. 75: Windsbraut: Nahaufnahme der Backbord-Seite gereinigt durch den Taucher. Der Makrobewuchs wurde weitgehend entfernt, der Biofilm nicht.

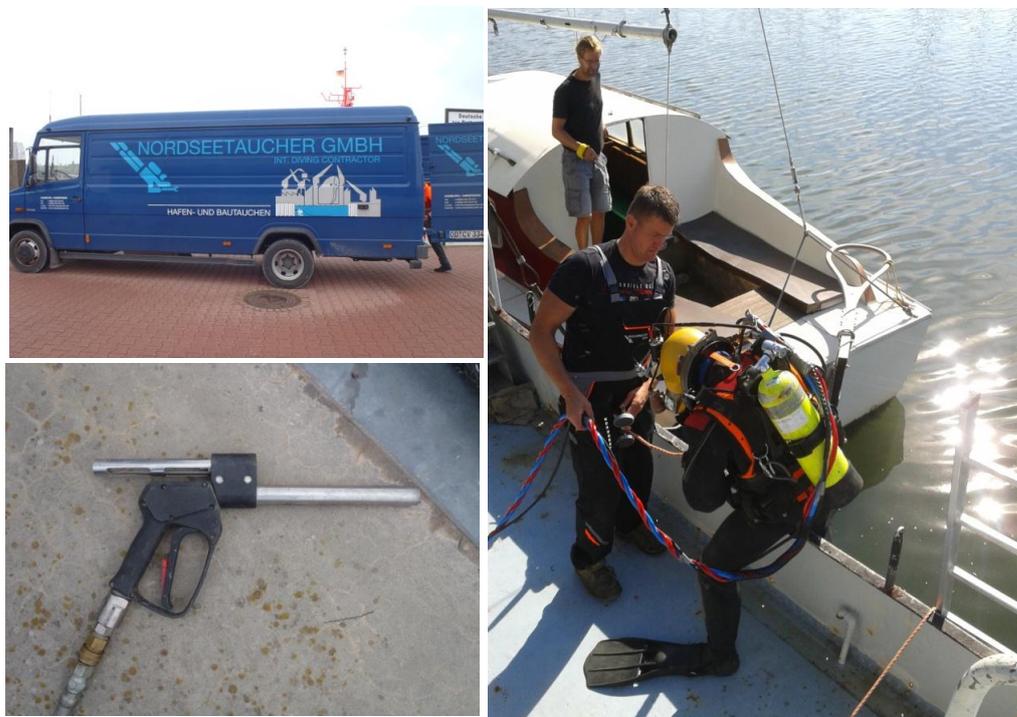
Abb. 76: Oben: Materialwagen der Nordseetaucher, unten: Cavitationspistole des CaviblastersTM, rechts: Taucher mit Ausrüstung.

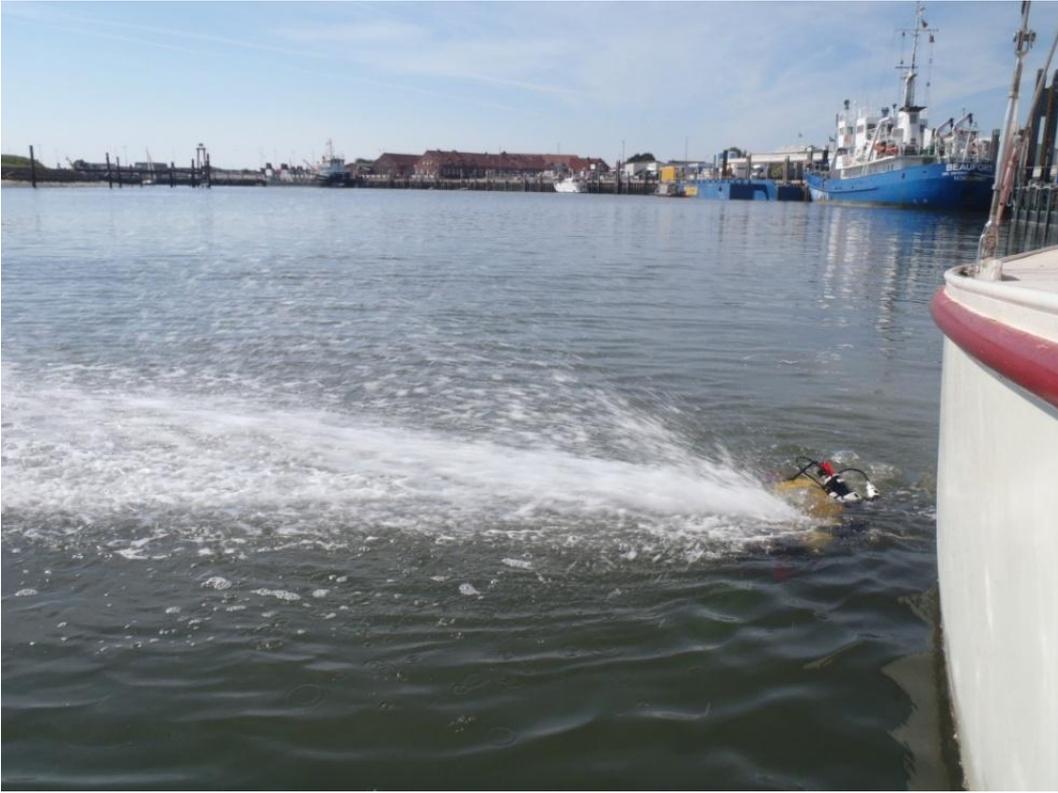
Die Reinigung der Steuerbordseite der Windsbraut mit dem CaviblasterTM betrug ca. 45 min. Der Taucher hielt zur Reinigung seine Cavitationspistole auf das zu reinigende Objekt und der Bewuchs wurde durch die Kavitation (implodierende Sauerstoffblasen) „weggesprengt“ (Abb. 77). Der enorme zeitliche Aufwand lag darin begründet, dass die Windsbraut einen Extremfall an Bewuchsentwicklung darstellte und der Taucher jeden Zentimeter des Rumpfes mit der Pistole „abschießen“ musste. Das Ergebnis war zudem nicht optimal, da einige Seepocken und deren Basalplatten nicht vollständig entfernt werden konnten (Abb. 78 und 79).

Abb. 77:Taucher mit Caviblaster im Einsatz bei der Windsbraut.

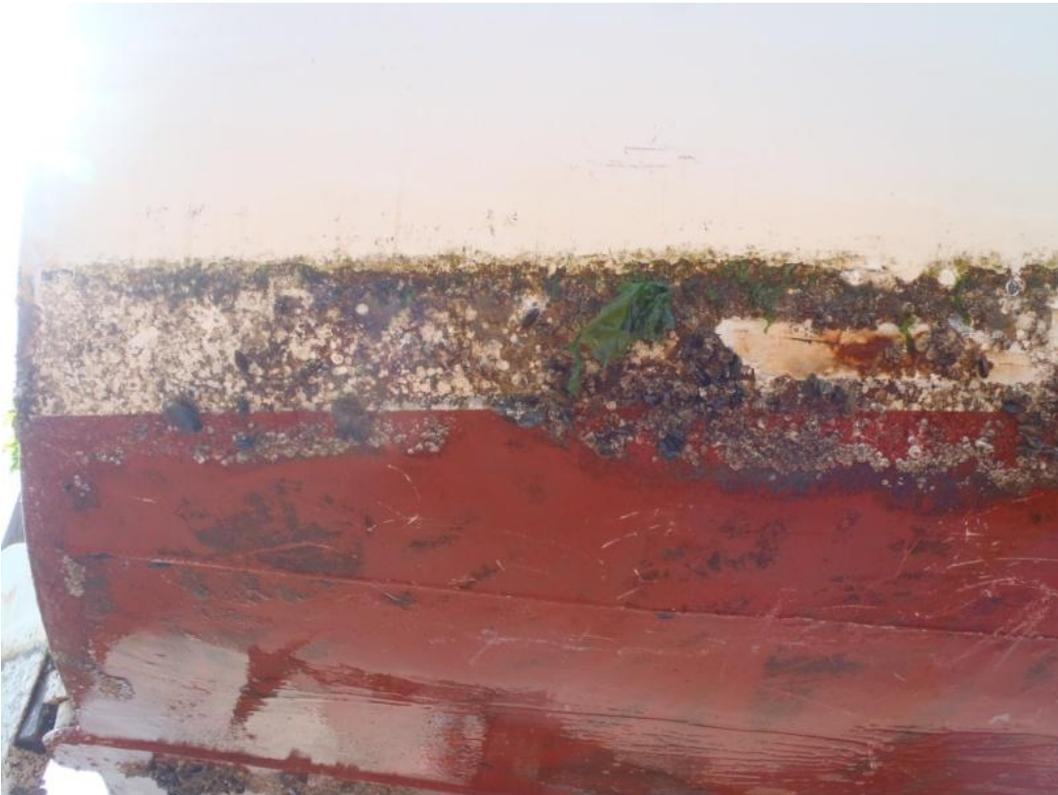
Abb. 78: Windsbraut steuerbord: Seepocken und Algen wurde nicht vollständig entfernt.

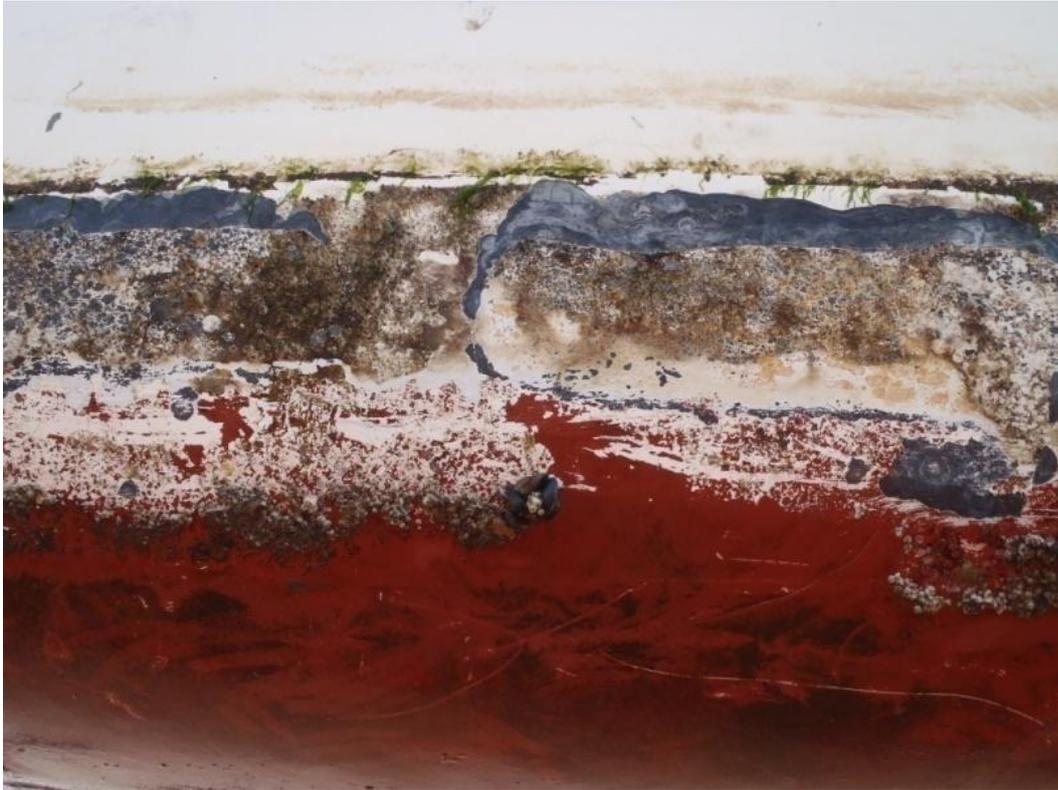
Abb. 79: Windsbraut steuerbord: Auch einige Miesmuscheln blieben nach der Reinigung auf dem Rumpf haften.

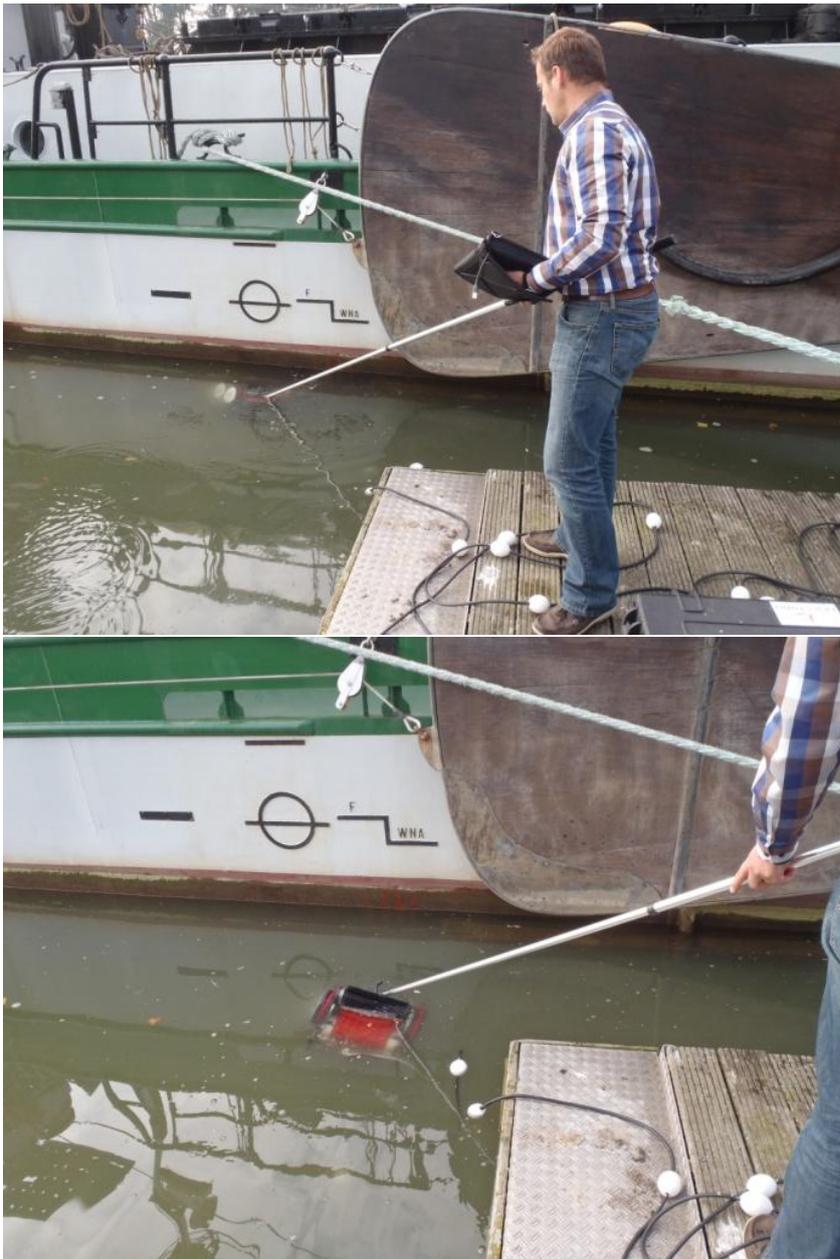
Abb. 80: Mitarbeiter der Firma von der Linden mit Fernbedienung, oben. Mit der Lenkstange wird der Roboter Hulltimo Pro in die richtige Position am Schiffsrumpf gebracht, unten.

Der Hulltimo Pro wurde ins Wasser gesetzt und mit einer Lenkstange an die Bordwand geführt (Abb.80).

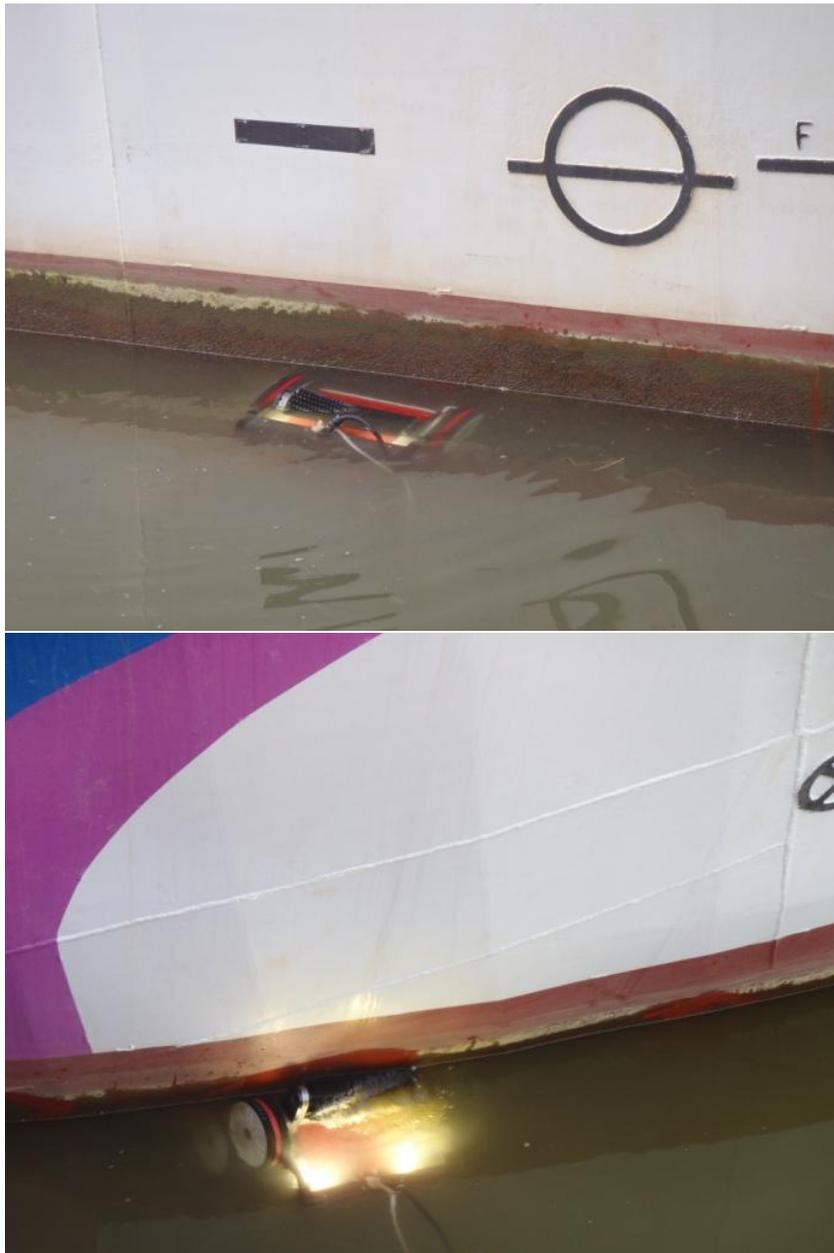
Abb. 81: Hulltimo Pro in Aktion. Vertikale Streifen am Rumpf werden abgefahren und mithilfe der rotierenden Bürsten wird der Rumpf gesäubert.

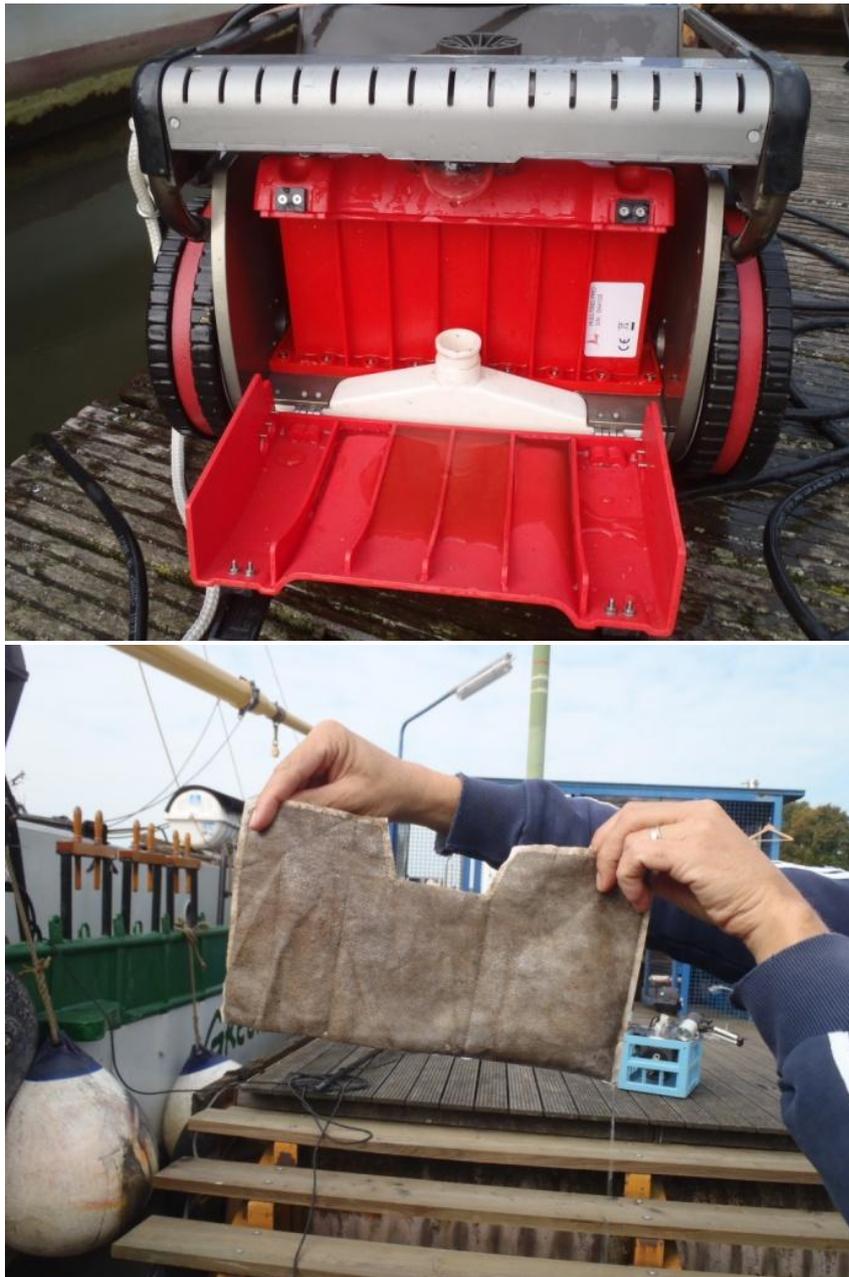
Abb. 82: Aufangvorrichtung für den Auffangbeutel, oben. Aufgefangener Bewuchs nach Rumpfreinigung, unten.

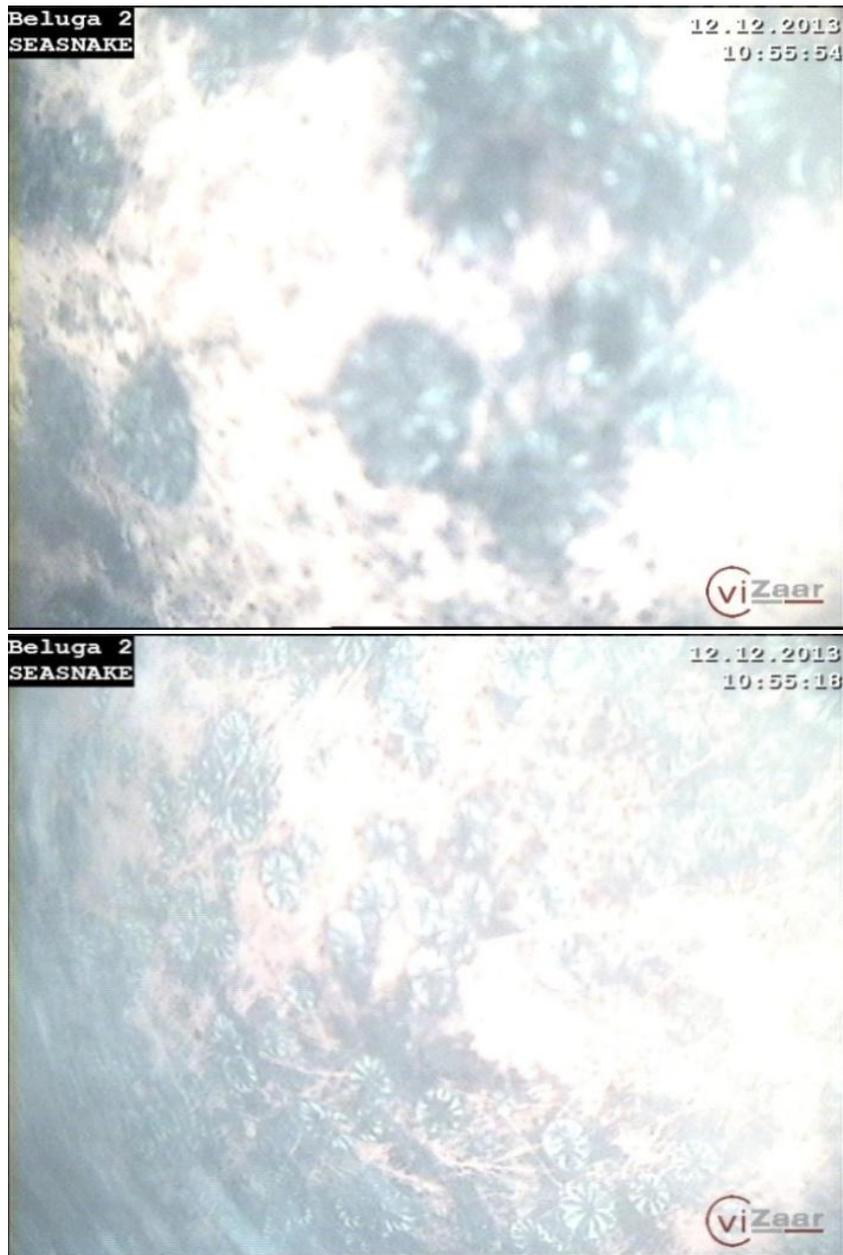
Abb.83: Unterwasseraufnahmen Beluga II mit Seasnake, Ridgid: Basalplatten von Brackwasserseepocken.

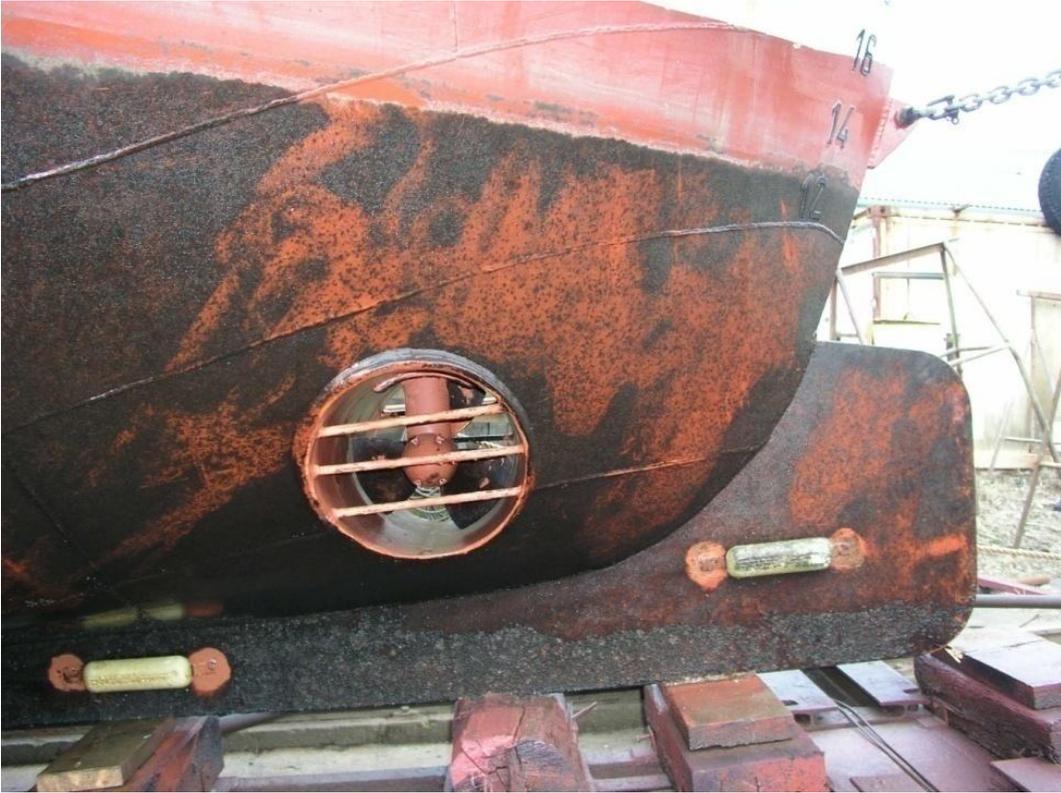
Abb. 86: Bug mit Steven und Querstrahlruder. Fleckiger Grünalgenbewuchs und dichter Seepockenbewuchs am Steven.

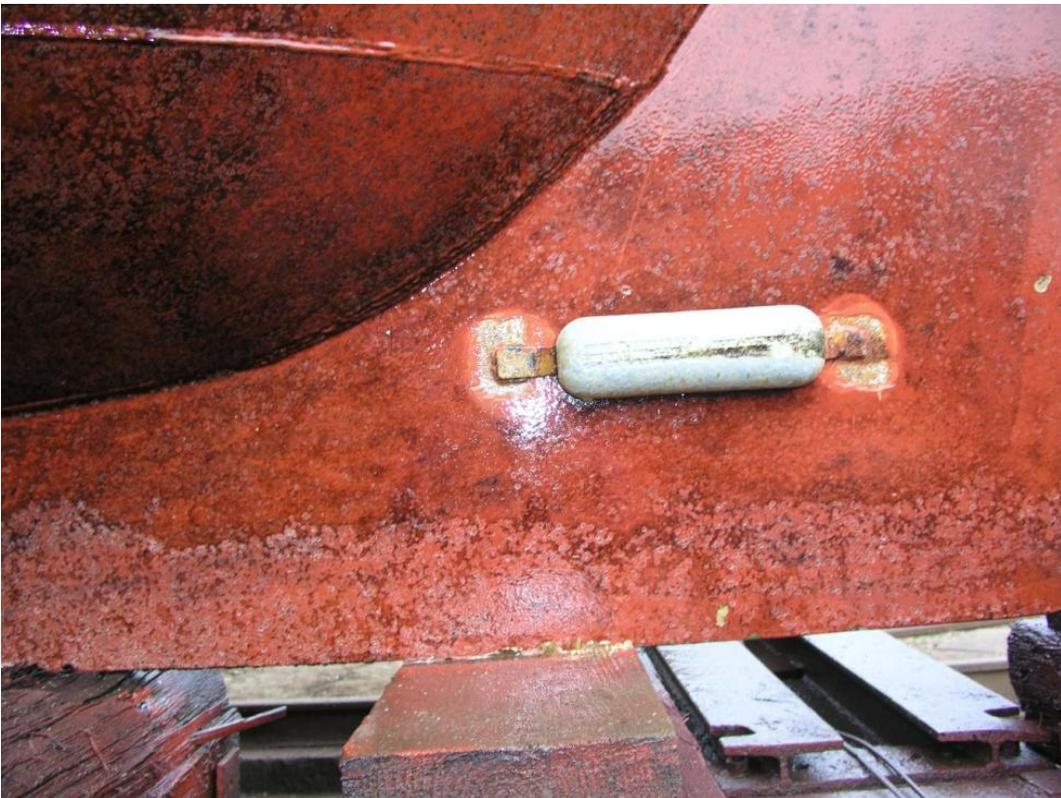
Abb. 87: Bug Nahansicht nach der Reinigung: Einige Basalplatten von Seepocken waren nicht entfernt worden.

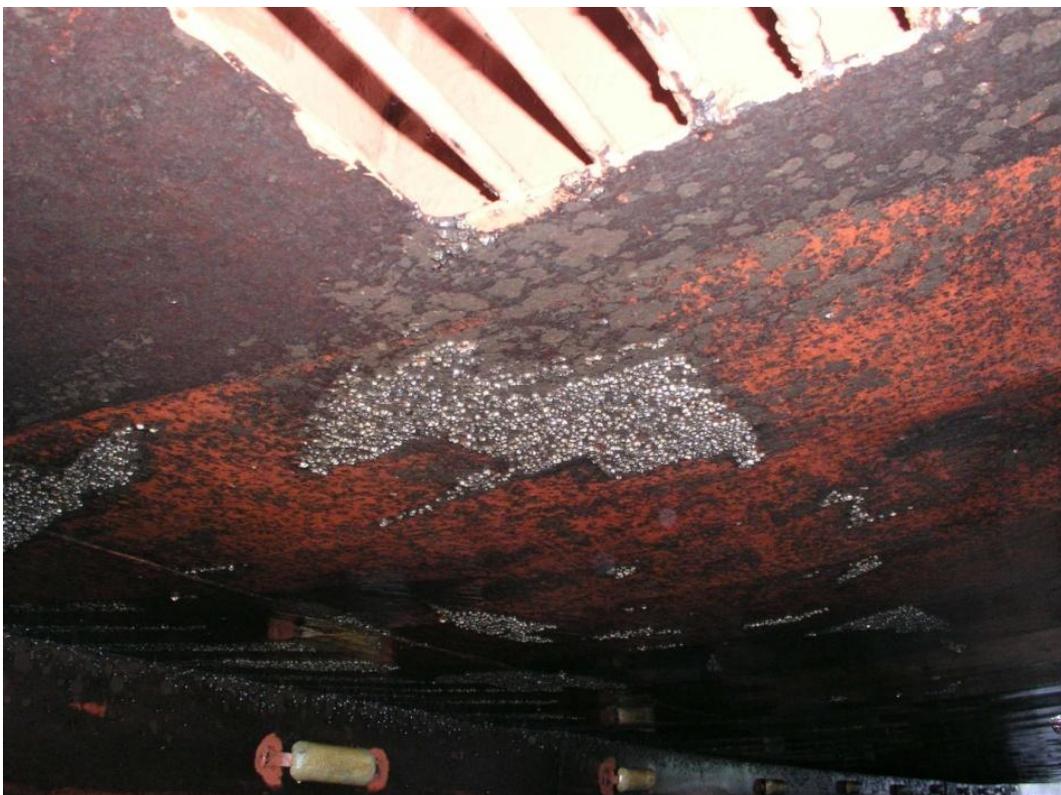
Abb. 89: Dichter Seepockenbewuchs auf den Pallenflächen der vorhergehenden Dockung.

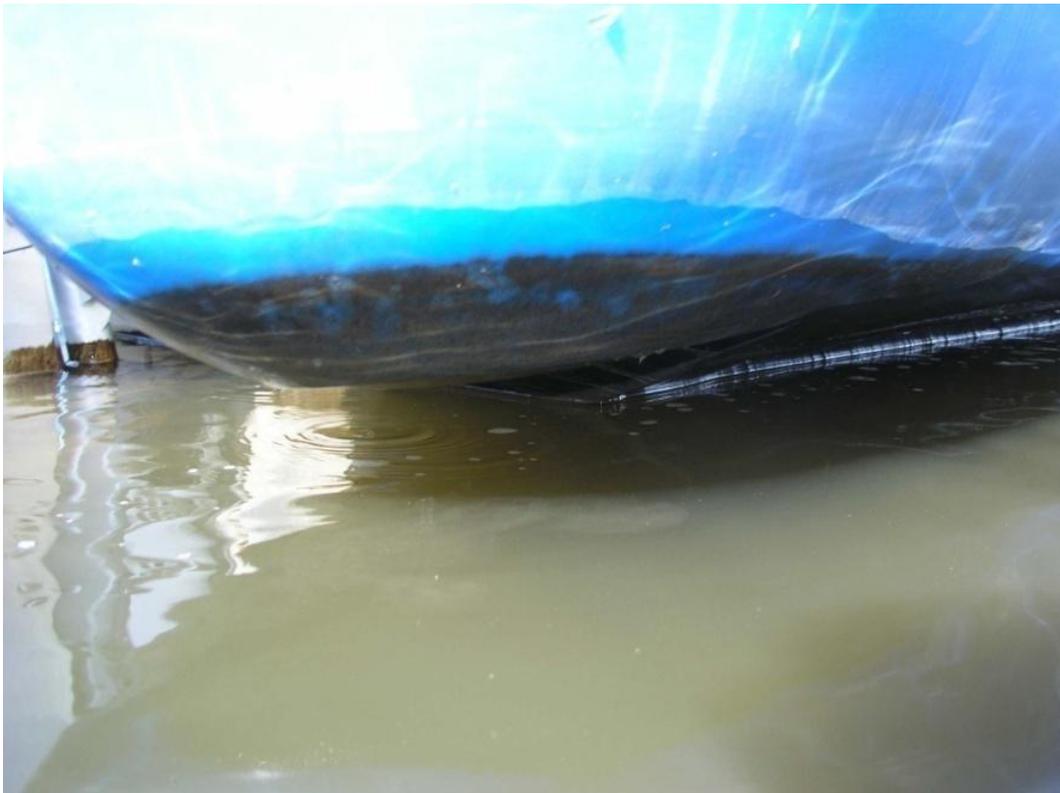
Im Mai 2013 war eine deutliche Biofilmbildung von ca. 1000 – 2000 μm Dicke feststellbar (Abb. 90). Die Konsistenz des Biofilms war relativ weich und bis auf die fest sitzende Schicht vom Vorjahr leicht abwischbar.

Abb. 90: Inspektion 1, King Louis, Schwärzlicher Biofilm aus der Saison 2012.

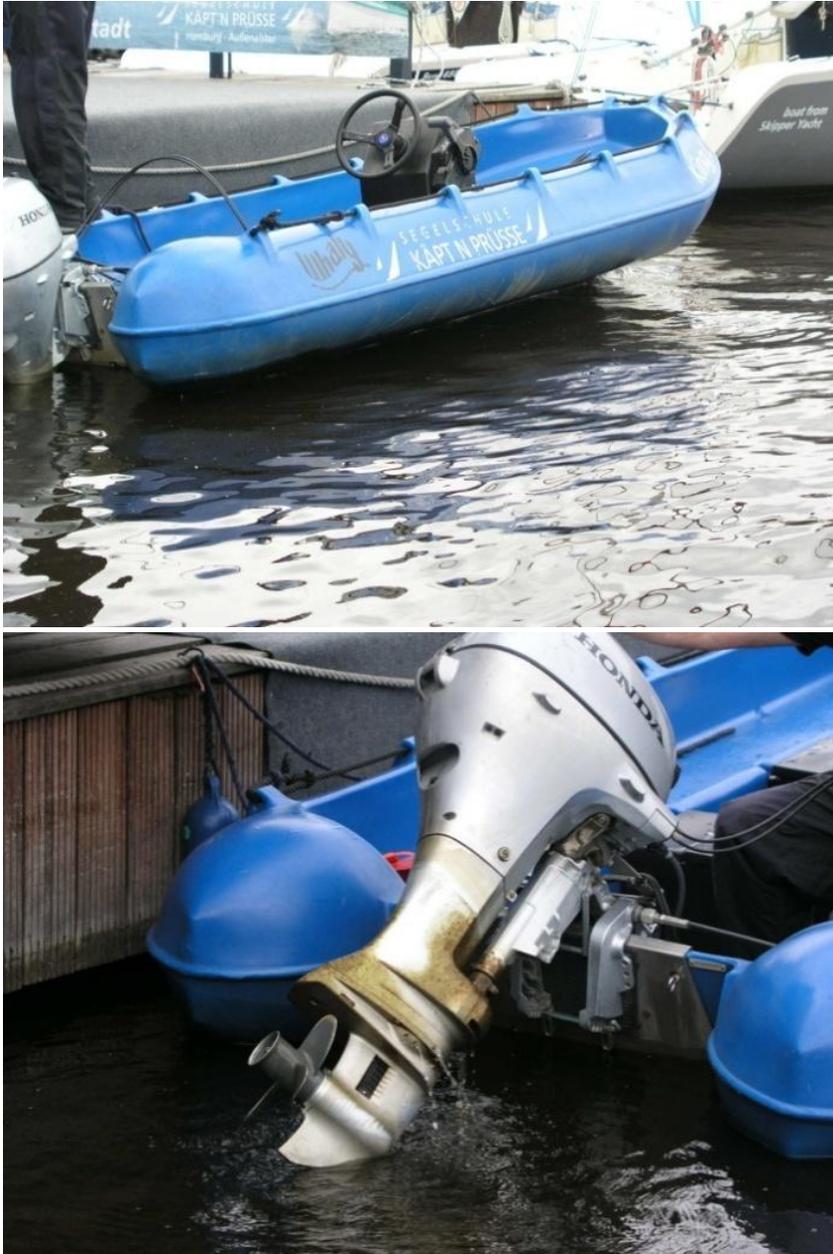
Nach 5 Wochen hatte sich lediglich ein sehr dünner Biofilm neu gebildet, der nicht abgereinigt wurde (Abb. 91).

Abb. 91: Inspektion 2, Dünner Biofilm am Rumpf und am Motorschaft.

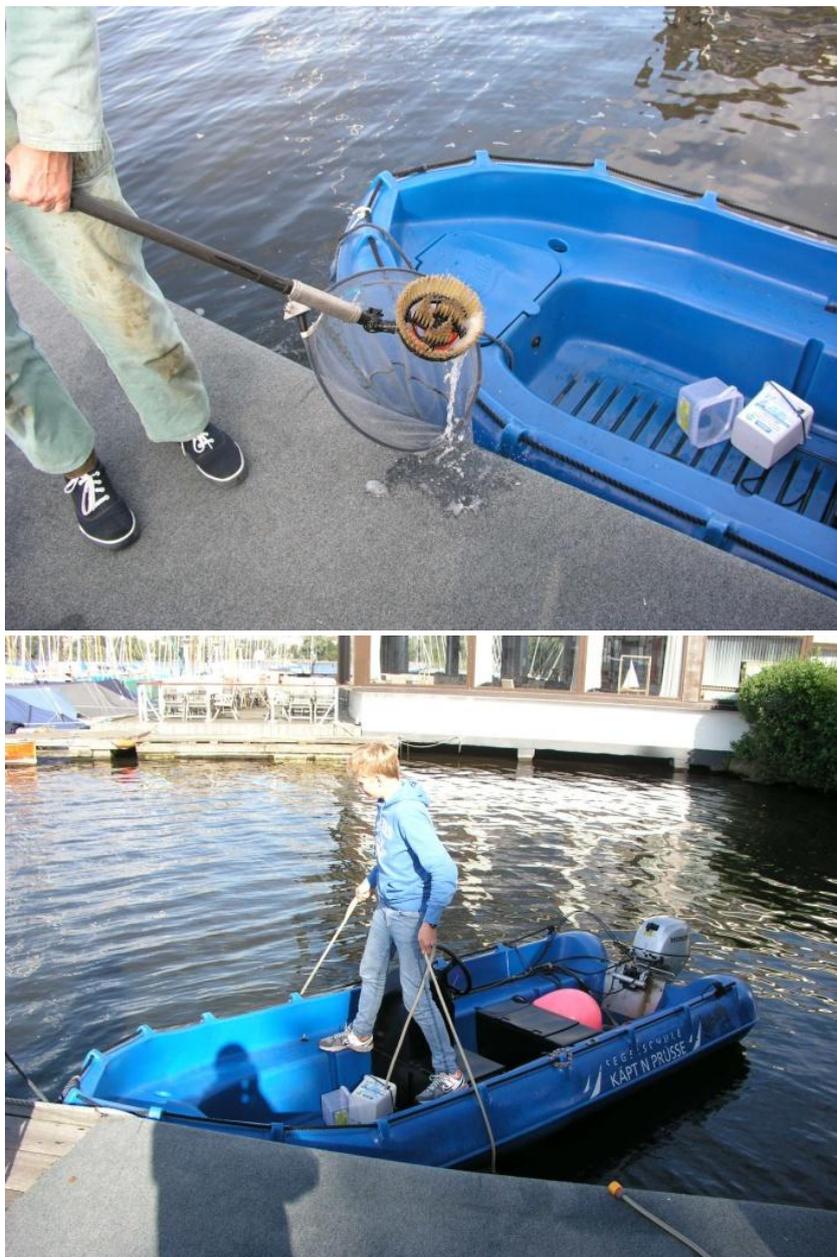
Nach 19 Wochen hatte sich ein stabiler, gut haftender Biofilm etabliert, der eine Reinigung erforderte. Ein Reinigungsversuch mit der Beckmann Bürste wurde abgebrochen, da nur die peripheren Teile des Rumpfes erreichbar waren. Eine nachfolgende Reinigung mit dem Tausendbein war leicht zu handhaben und sehr schnell durchzuführen (Abb. 92). Es waren zwei Reinigungen vom Bug zum Heck und zurück mit einer Dauer von je drei Minuten pro Durchgang notwendig. Die Erfolgskontrolle durch leichtes Krängen zeigte eine gute Wirksamkeit.

Abb. 92: Inspektion 4, Reinigungsversuche an King Louis mit Beckmannbürste, oben und Tausendbein, unten.

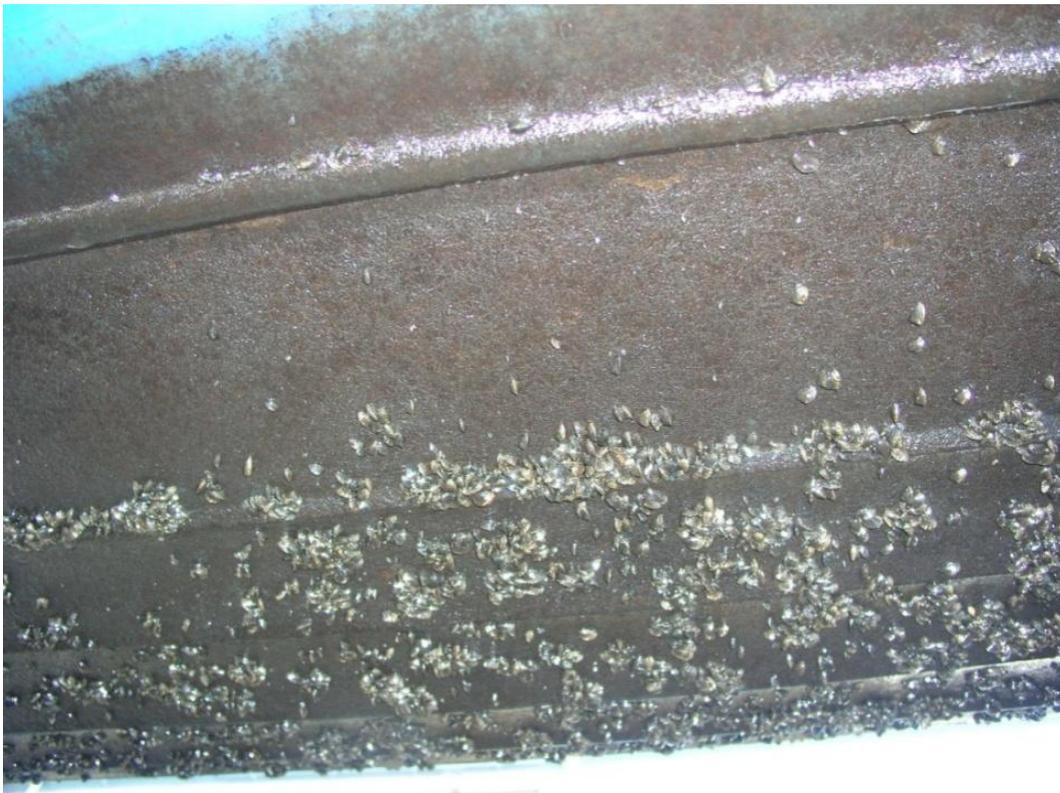
Abb. 93: Inspektion 5, Verstreuter bis dichter Zebrauschelbewuchs.

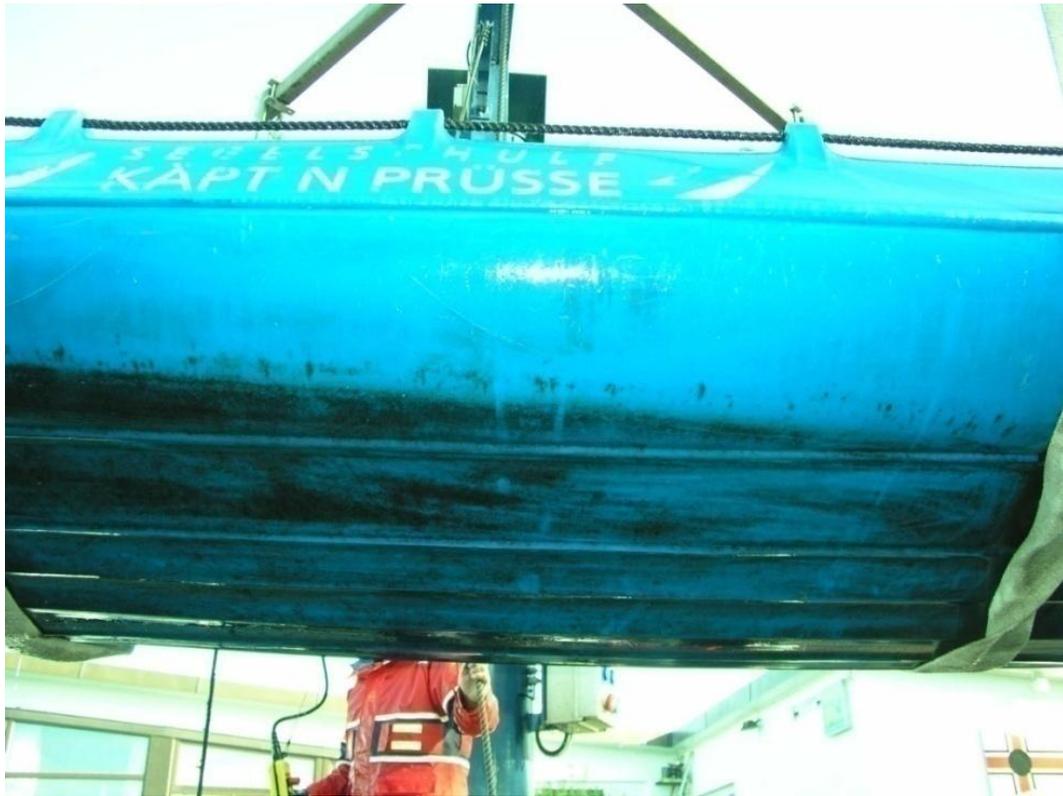
Abb. 94: Inspektion 5, King Louis Rumpf nach Reinigung mit Hochdruckwascher, 150 bar.

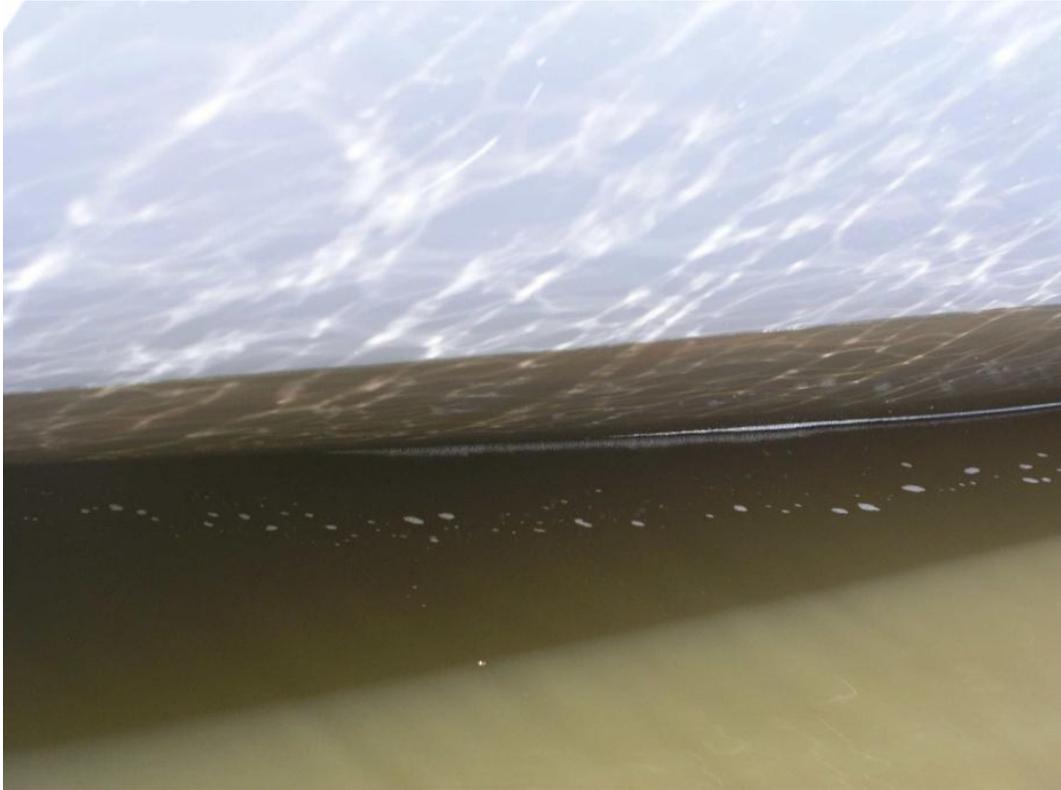
Abb. 96: Inspektion 1 nach 4 Wochen, Segelboot Makowski mit VC17 M ohne Kupfer mit Biofilmbildung.

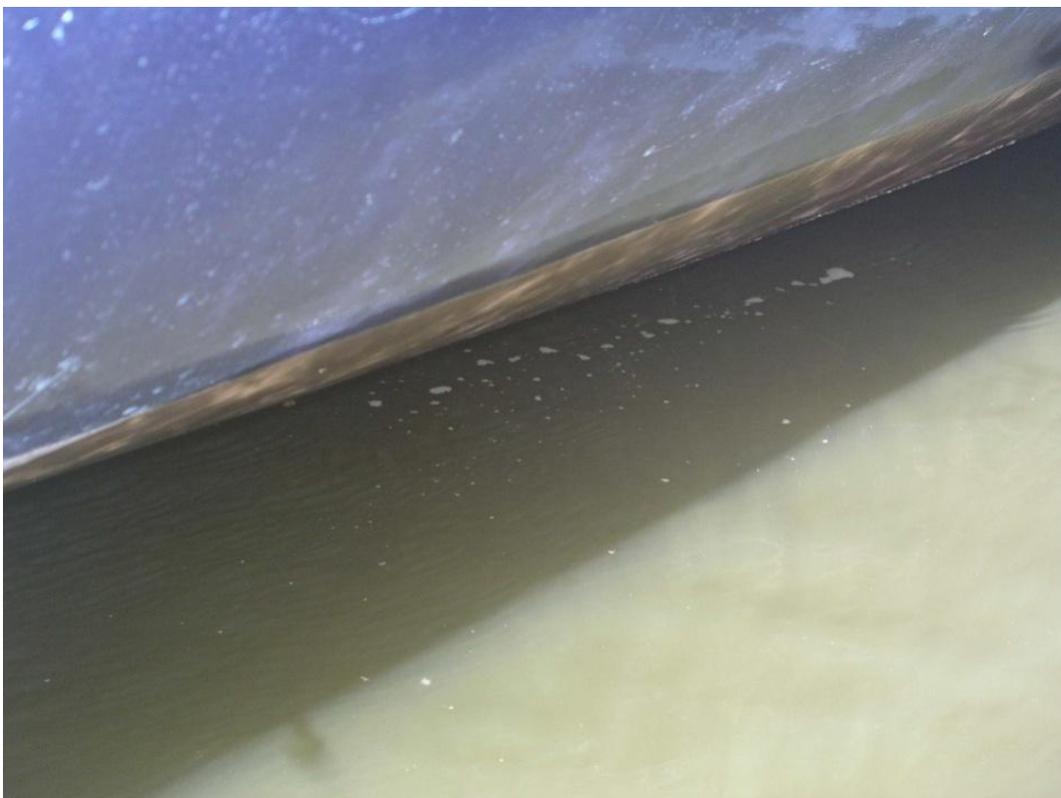
Abb. 97: Inspektion 1 nach 4 Wochen, Kontrollboot Sawatzki mit VC17 M mit Kupfer ohne Biofilmbildung.

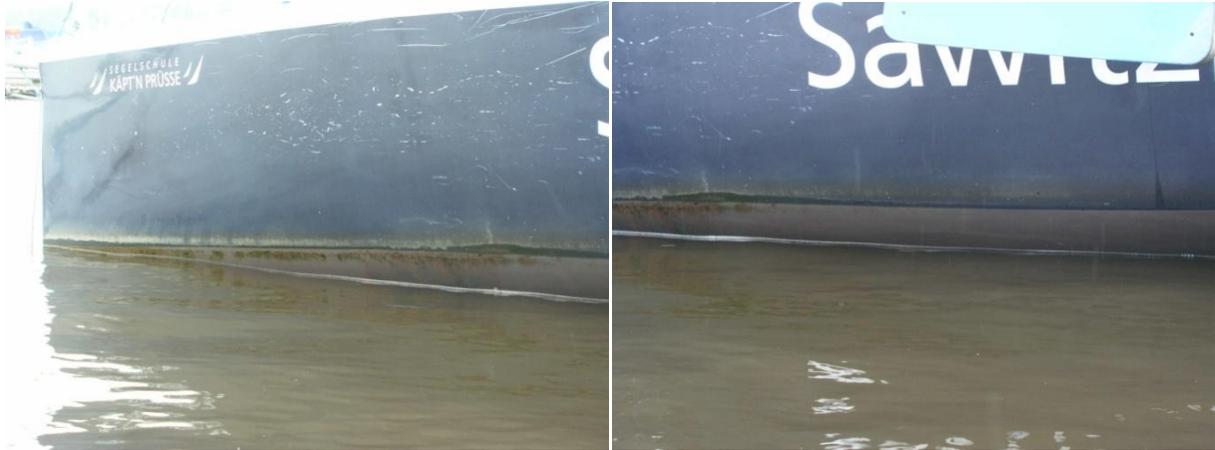
Bei einer Kontrolle der Sawatzki zeigte sich ein schmaler Biofilmstreifen an der Wasserlinie. Ansonsten war der Rumpf bewuchsfrei (Abb. 99).

Abb. 99: Inspektion 2, Kontrollboot Sawatzki, mit Kupferteflon-AF, ungereinigt.

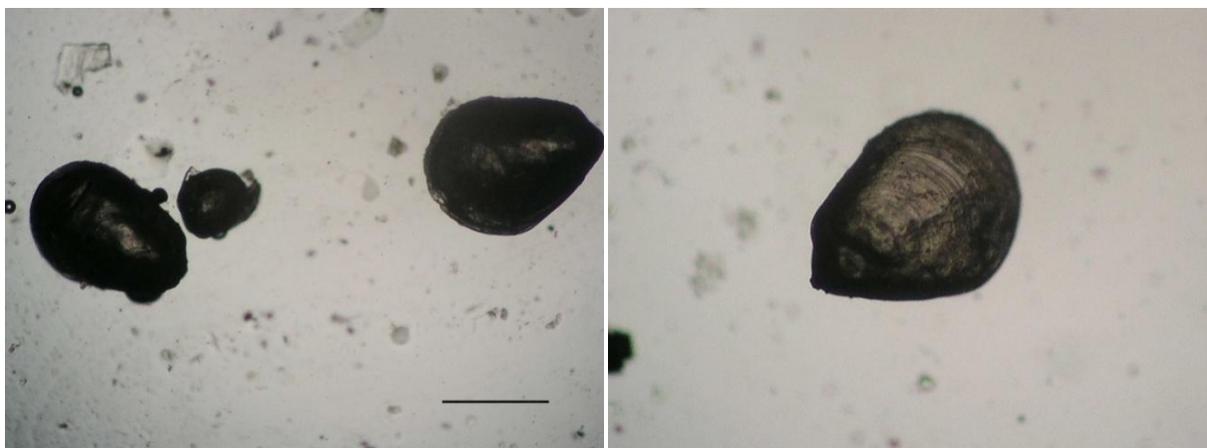
Bei der dritten Inspektion nach 13 Wochen zeigte sich ein dichter Biofilm, auf dem sich Muschelsaat angesiedelt hatte. Es handelte sich hierbei um die Saat der Zebrauschel (*Dreissena polymorpha*). Die Größe der jungen Muscheln variierte zwischen 0,5 und 1 mm (Abb. 100). Es wurde keine Reinigung an diesem Tag vorgenommen, sondern für die folgende Woche geplant, um mit dem Tausendbein eine neue Reinigungsmethode ausprobieren zu können.

Abb. 100: Inspektion 3, Makowski, Muschelsaat der Zebrauschel (*Dreissena polymorpha*), Exemplare, 0,5 -1 mm (Balken 1 mm).
