Abschlussbericht

zum DBU-Projekt AZ 29523-31

*„Erprobung von Reinigungsverfahren der Unterwasserbereiche
von Sportbooten und küstenoperierenden Schiffen
als Bewuchsschutz-Alternative
- Materialbelastung, Effektivität und Gewässerbelastung“*

Juni 2014

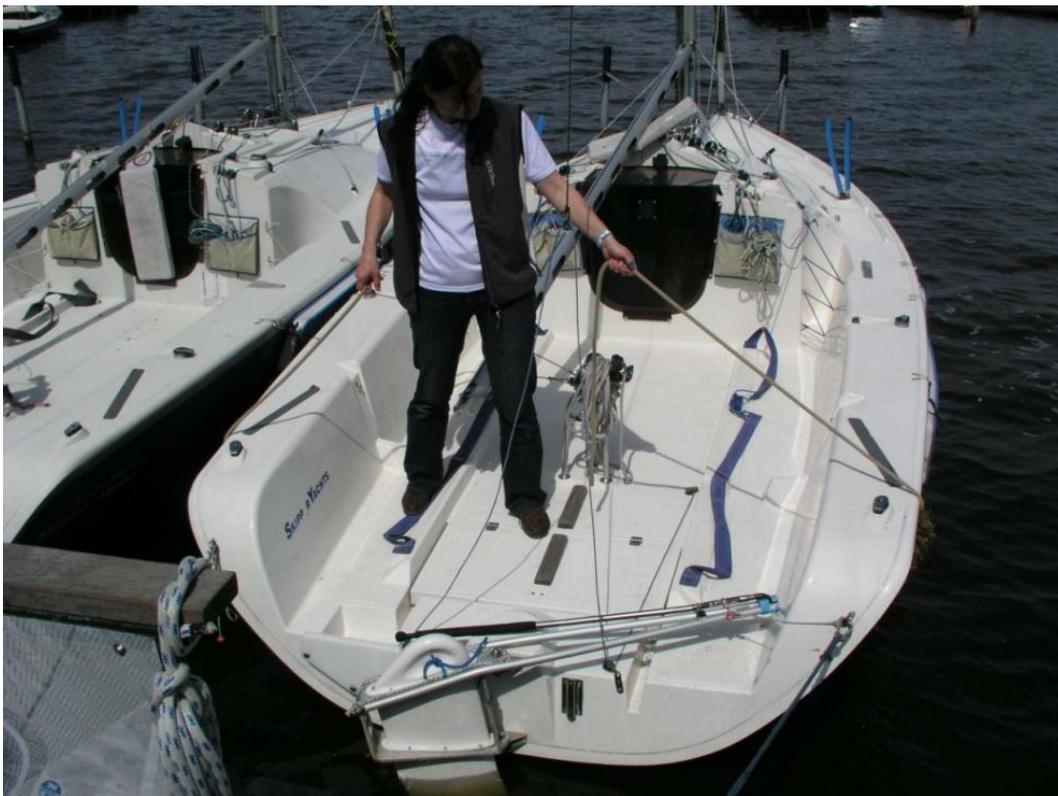
Abb. 101: Reinigung mit dem Tausendbein durch Hin- und Her-Bewegungen unter dem Rumpf.

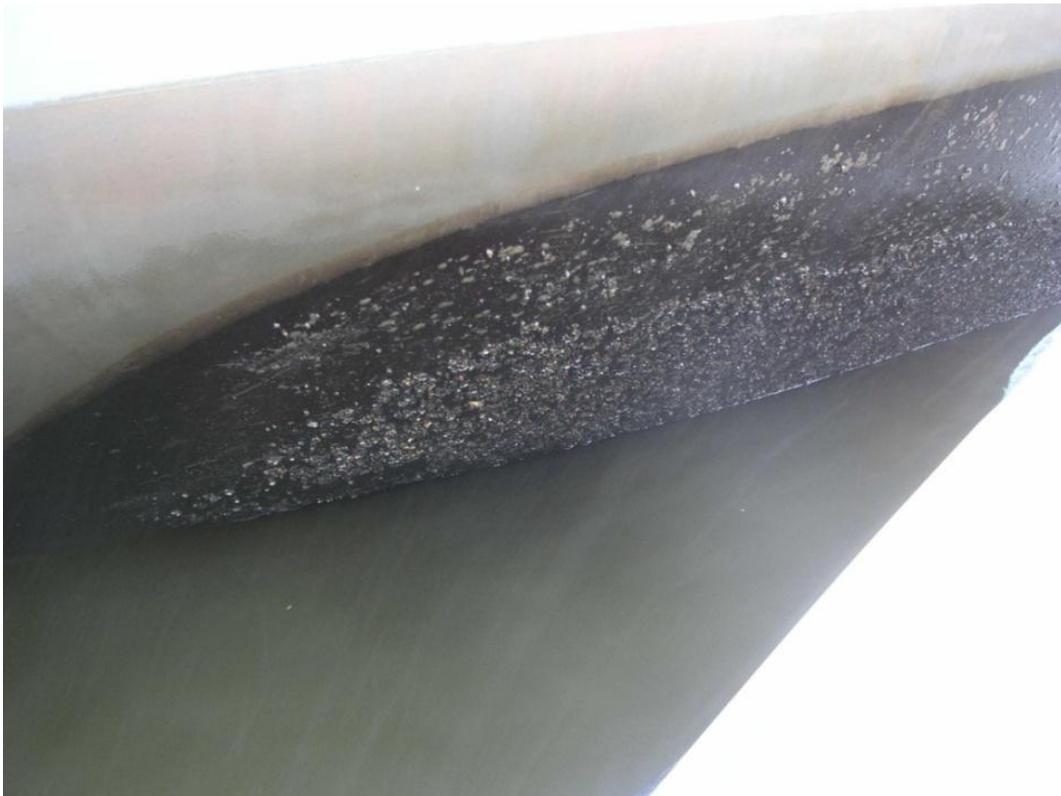
Abb. 102: Inspektion 6, der vordere Rumpfbereich des Segelbootes Makowski war stark bewachsen mit Zebrauscheln und Schwämmen.

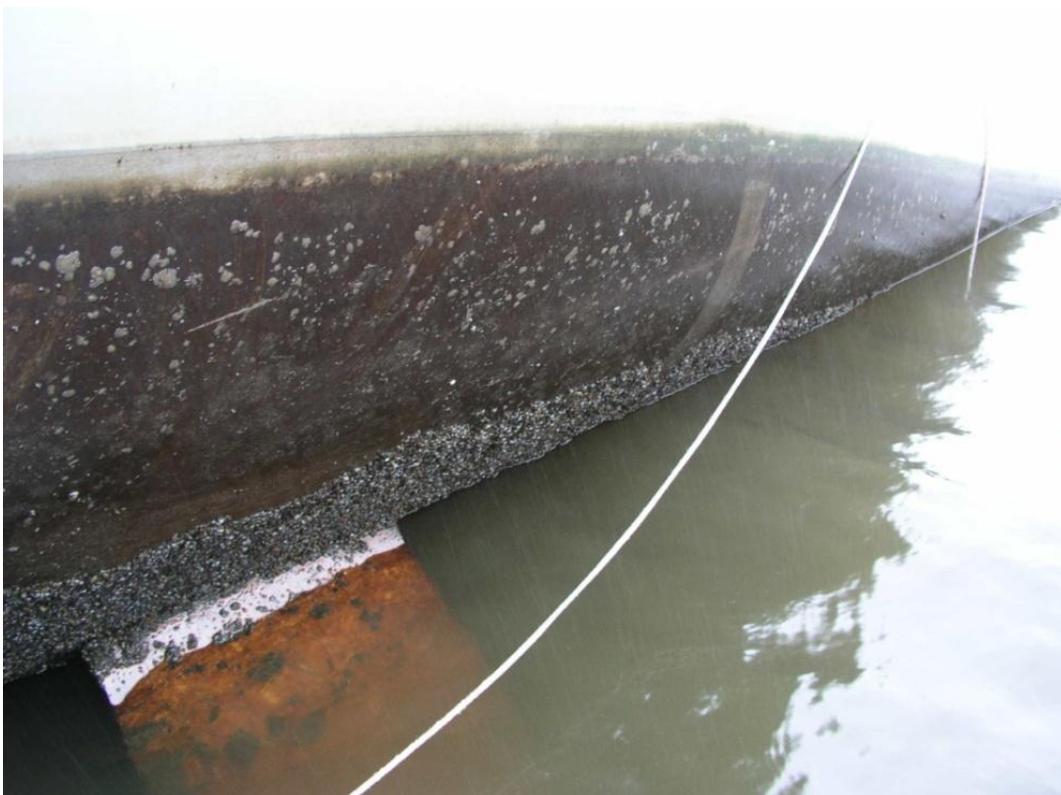
Abb. 103: Inspektion 6, der hintere Rumpfbereich des Segelbootes Makowski war stark bewachsen mit Zebrauscheln und Schwämmen.

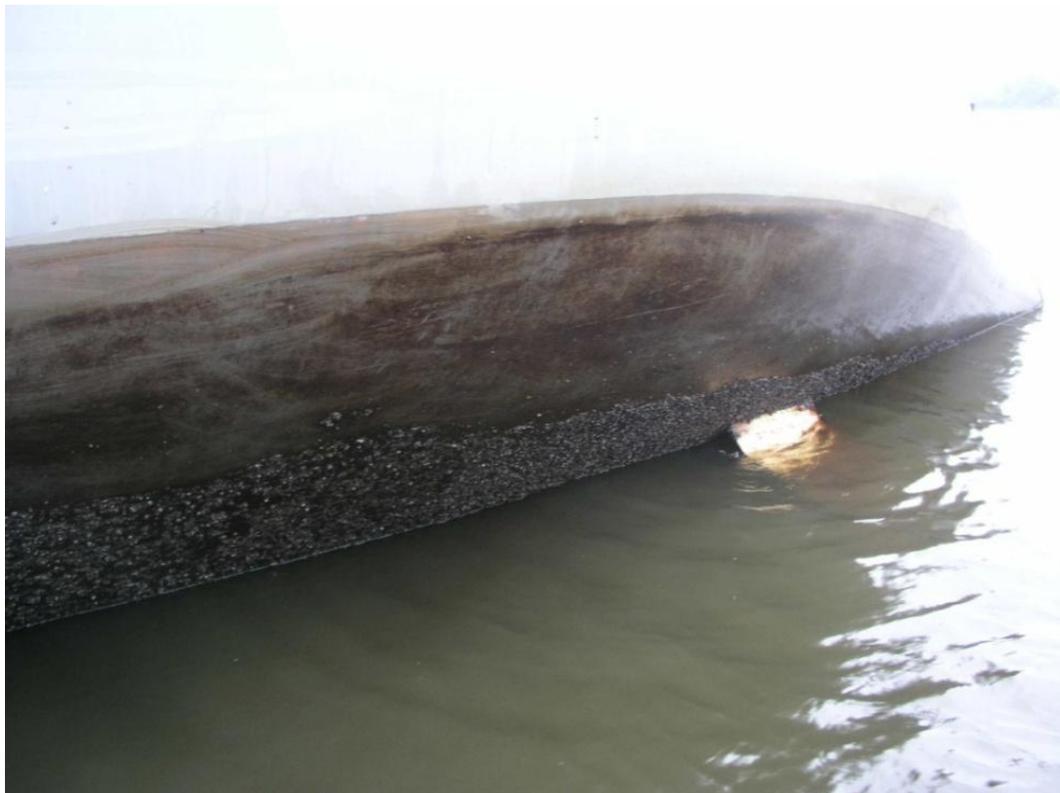
Durch die Reinigung wurden die Muscheln und die Schwämme, nicht aber der Biofilm entfernt (Abb. 104). Nach Aufrichten des Bootes wurde trotzdem noch einmal das Tausendbein als Nachsorge benutzt. Der gesamte Reinigungsvorgang inklusive der Krängung betrug zwei Stunden.

Abb. 104: Inspektion 6, Makowski, Backbord Rumpf einseitig gereinigt.

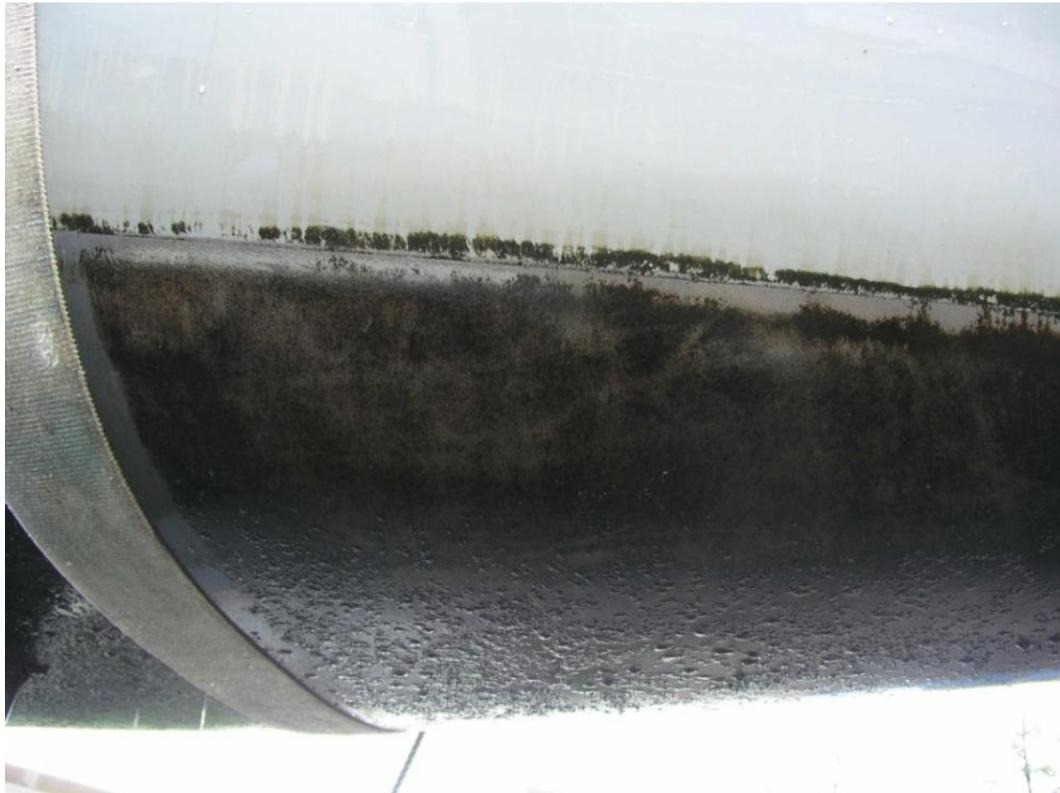
Abb. 106: Inspektion 8, Segelboot Makowski: Bewuchs aus Brackwasserpolypen und flächigem Biofilm vor der abschließenden Reinigung.

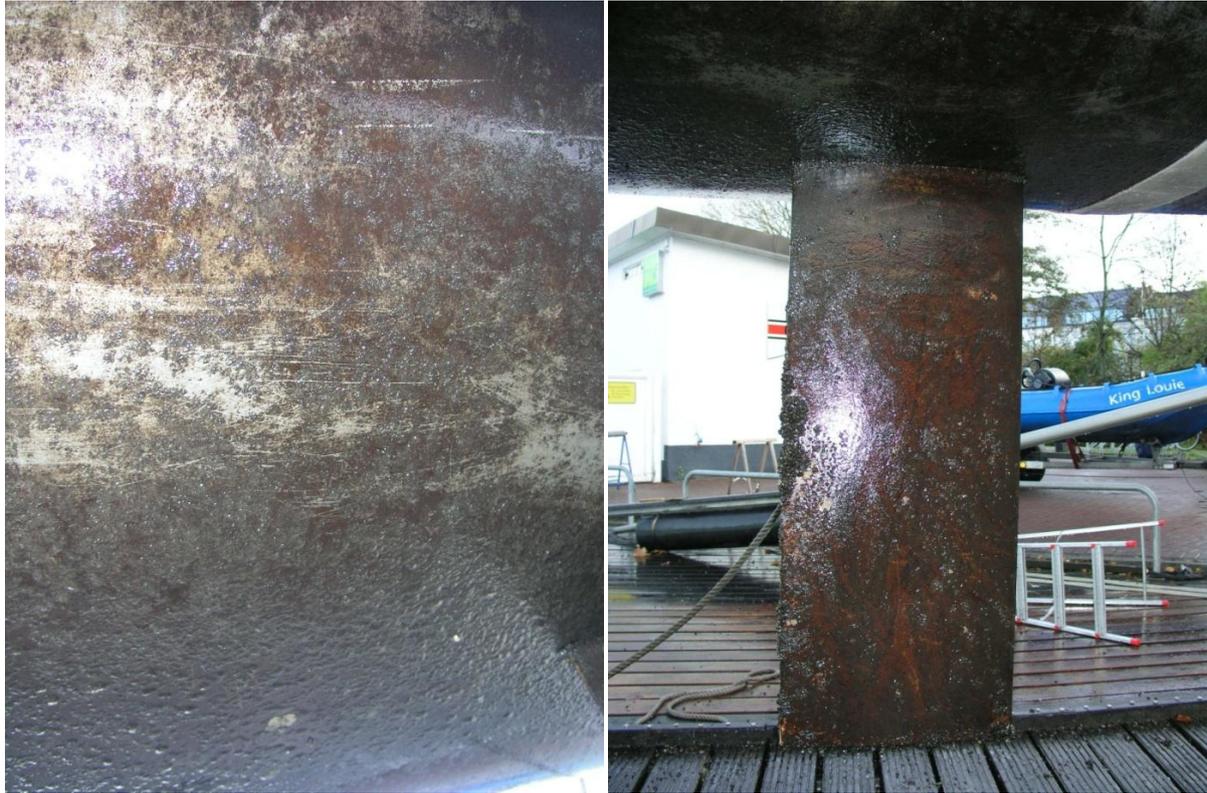
Abb. 107: Segelboot Makowski, links, Nahansicht des Bewuchses aus Brackwasserpolyphen und flächigem Biofilm vor der abschließenden Reinigung, rechts, Bewuchs auf dem Schwert vor der abschließenden Reinigung; vereinzelt Bündel aus Zebamuscheln, Brackwasserpolyphen und flächigem Biofilm.

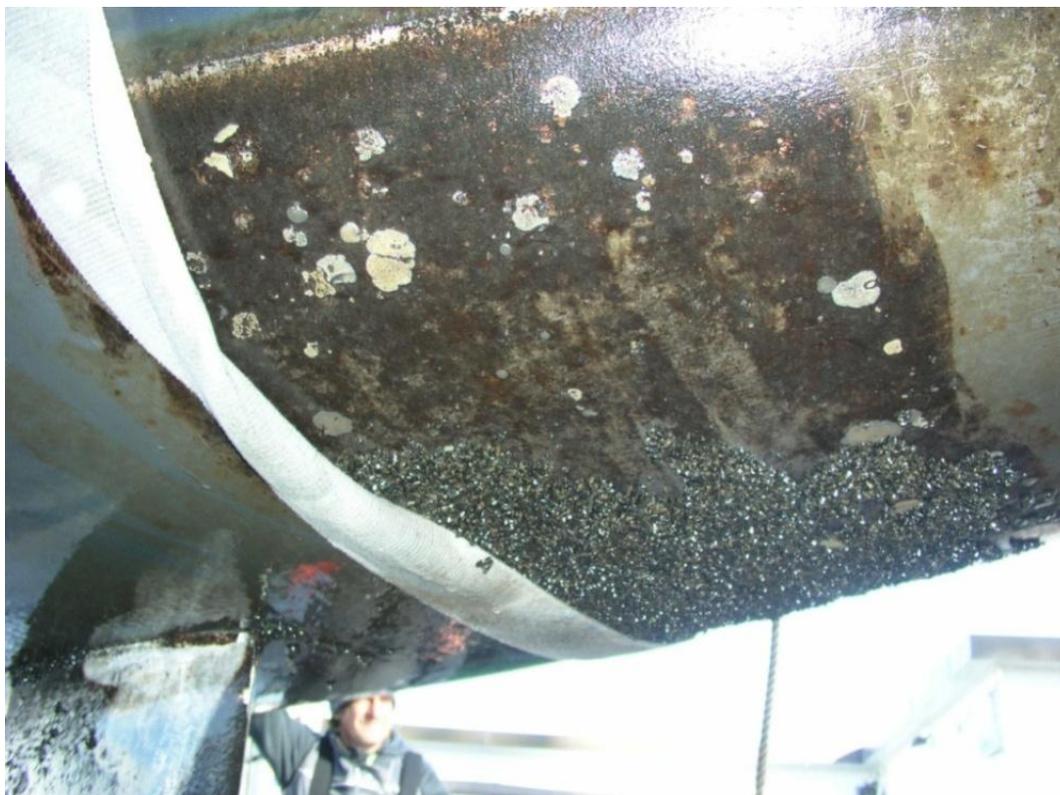
Abb. 108: Endinspektion am 07.11.2013, Sawatzki, Bewuchs auf den nicht beschichteten Flächen mit Schwämmen, Zebamuscheln und dichtem Biofilm.

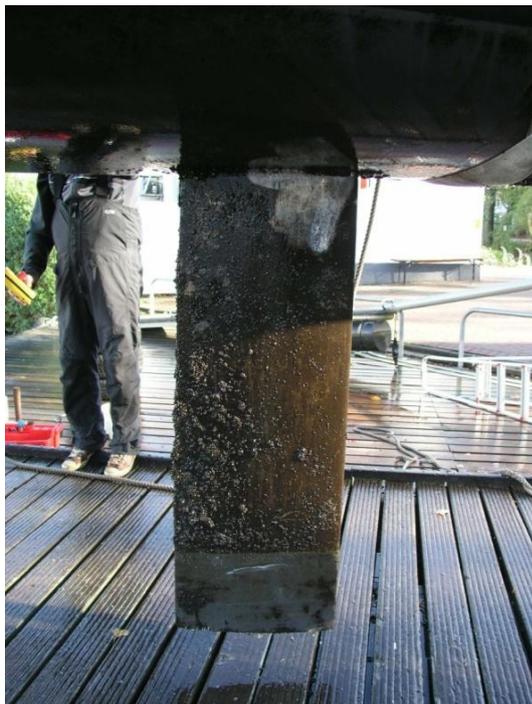
Wie aus der Tabelle 10 ersichtlich ist, zeigte der Rumpf bis auf den Wasserpass praktisch keinen Biofilm und keinen Makrobewuchs im Zeitraum vom Zuwasserlassen am 2.4. und dem Auskranken des Bootes am 7.11.2013. Bei der Endinspektion zeigte sich aber auf den tieferen Bereichen des Rumpfes ein sehr heterogenes Bewuchsbild. Der größte Teil des Rumpfes mit intakter Teflon- plus Kupfer-Beschichtung war mit einem bräunlichen Biofilm bedeckt. Zwei Streifen im Bug- und Heckbereich waren dicht mit Zebamuscheln (5 - 15 mm) und Schwämmen (Durchmesser 10 - 30 mm) bedeckt. Sie stellten sozusagen die Nullreferenz ohne jegliche Beschichtung dar, da diese Bereiche den Auflageflächen auf dem Trailer entsprachen und somit zunächst nicht beschichtet worden waren (Abb. 108 und 109). Diese Rumpfbereiche wurden nachträglich gestrichen unmittelbar bevor das Boot zu Wasser gelassen wurde. Aus dem Bewuchsbild konnte geschlossen werden, dass die noch nicht ausgehärtete Beschichtung schlagartig ausgewaschen wurde, sodass an diesen Stellen keine Antifoulingbeschichtung vorhanden war. Zudem war das Schwert dicht mit Zebamuscheln bewachsen, da dieses nicht mit einer Antifoulingbeschichtung versehen und nicht gereinigt worden war (Abb. 110).

Abb. 110: Endinspektion am 07.11.2013, Schwert der Sawatzki mit Bewuchs aus Zebrauscheln, Brackwasserpolyphen und Biofilm.

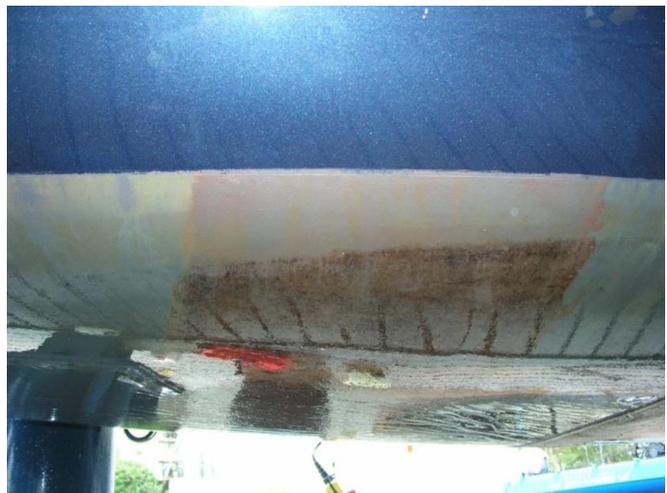
Der Rumpf wurde mit einem Hochdruckwascher (150 bar) gereinigt. Der Makrobewuchs konnte problemlos entfernt werden. Der Biofilm blieb als dünner, bräunlicher Film in den zuvor unbeschichteten Bereichen haften (Abb. 111).

Abb. 111: Endinspektion am 07.11.2013, Rumpf der Sawatzki nach der Reinigung mit Hochdruckwascher. Der Biofilm auf der unbeschichteten Fläche ist persistent

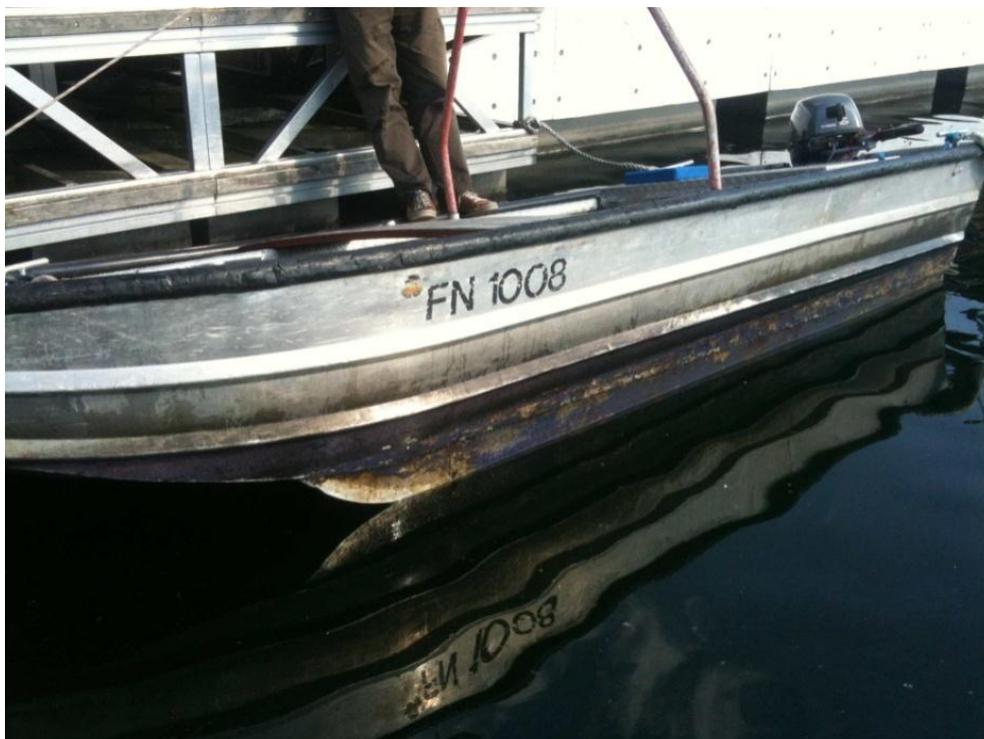
Das Boot wurde im April 2013 zu Wasser gelassen und am 20.08.2013 inspiziert und gereinigt. Der Bewuchs bestand aus einem schwarz-bräunlichen Biofilm und einigen fädigen Algen von wenigen Millimeter Länge. Die Reinigung erfolgte mit dem Tausendbein. Mit zwei Reinigungsgängen (Rumpf zum Heck und zurück) konnte das Boot innerhalb von 5 Minuten gereinigt werden. Trotz des Knickspants und der vorhandenen Kimmstringer konnte der Rumpf weitestgehend gereinigt werden. Dennoch konnten einige kleine Bereiche vom Tausendbein nicht erfasst werden (Abb. 112).

Abb. 112: Arbeitsboot FN1008, Ultramarin, Gohren, Inspektion 20.08.2013, nach der Reinigung mit dem Tausendbein.

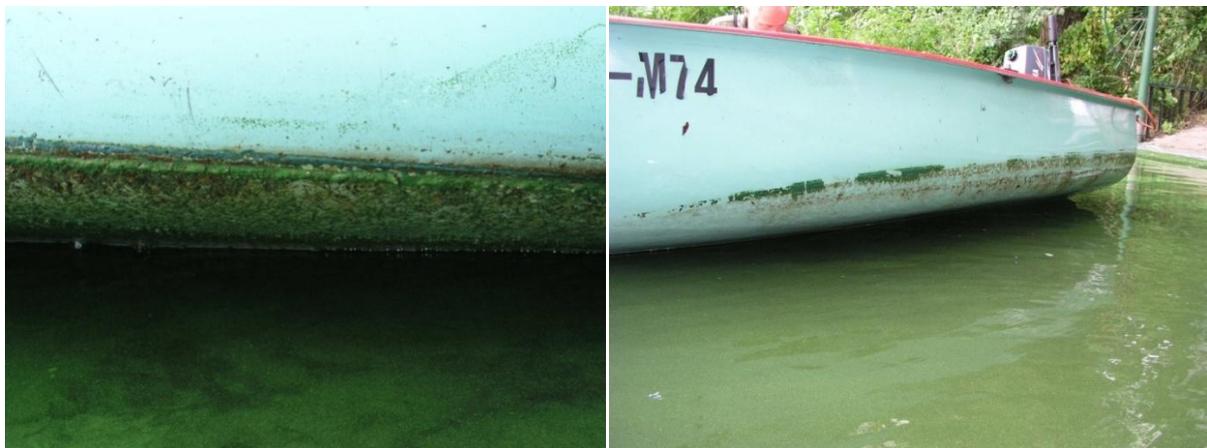
Der Bewuchs bestand aus einem dichten, grünlichen Biofilm, welcher im vorderen Bereich mit dem BEC und im hinteren Rumpfbereich mit dem TB entfernt wurde. Die Reinigungen dauerten ca. drei Minuten. Der Bewuchs konnte bis auf einige Stellen im Wasserpass effektiv abgereinigt werden (Abb. 113). Die Handhabung des BEC war einfach und problemlos. Bei der Reinigung mit dem Tausendbein erwies sich der Wulst am Süllbord als hinderlich.

Abb. 113: Motorboot Olli bei der Inspektion am 27.08.2013 vor und nach der Reinigung.

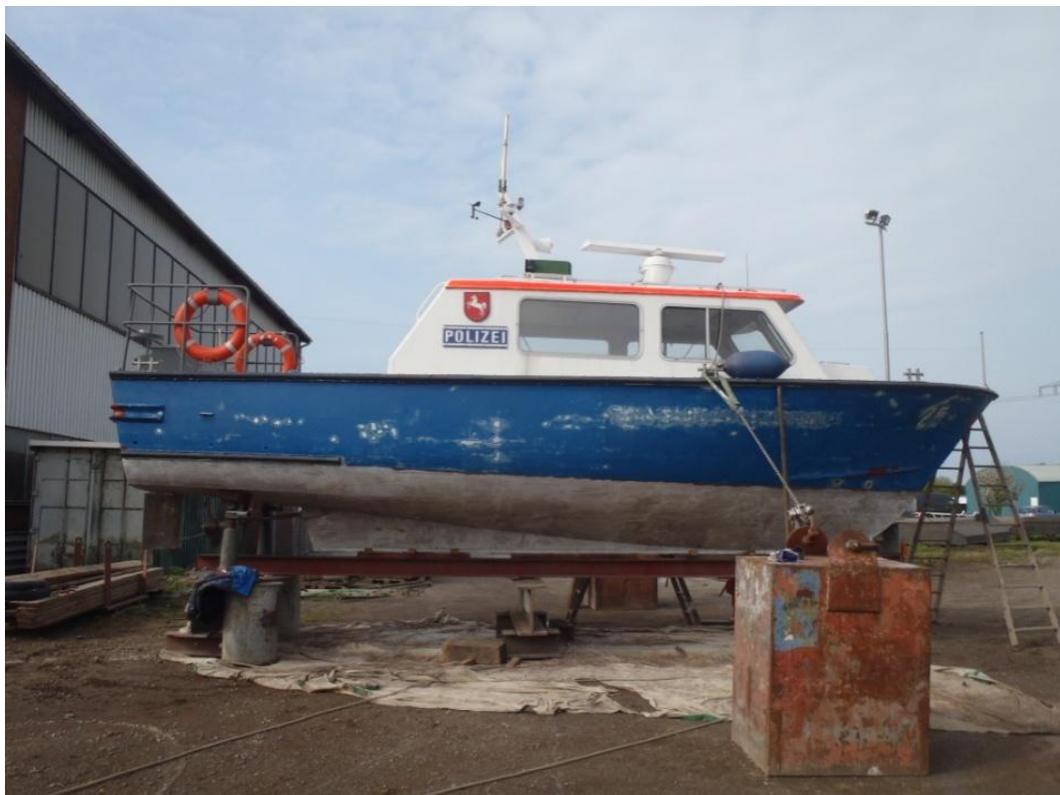
Abb. 114: W16 in der Werft in Emden, Entschichtung und Vorbehandlung zur Beschichtung mit der reinigungsfähigen Beschichtung CleanTec von Wohler.

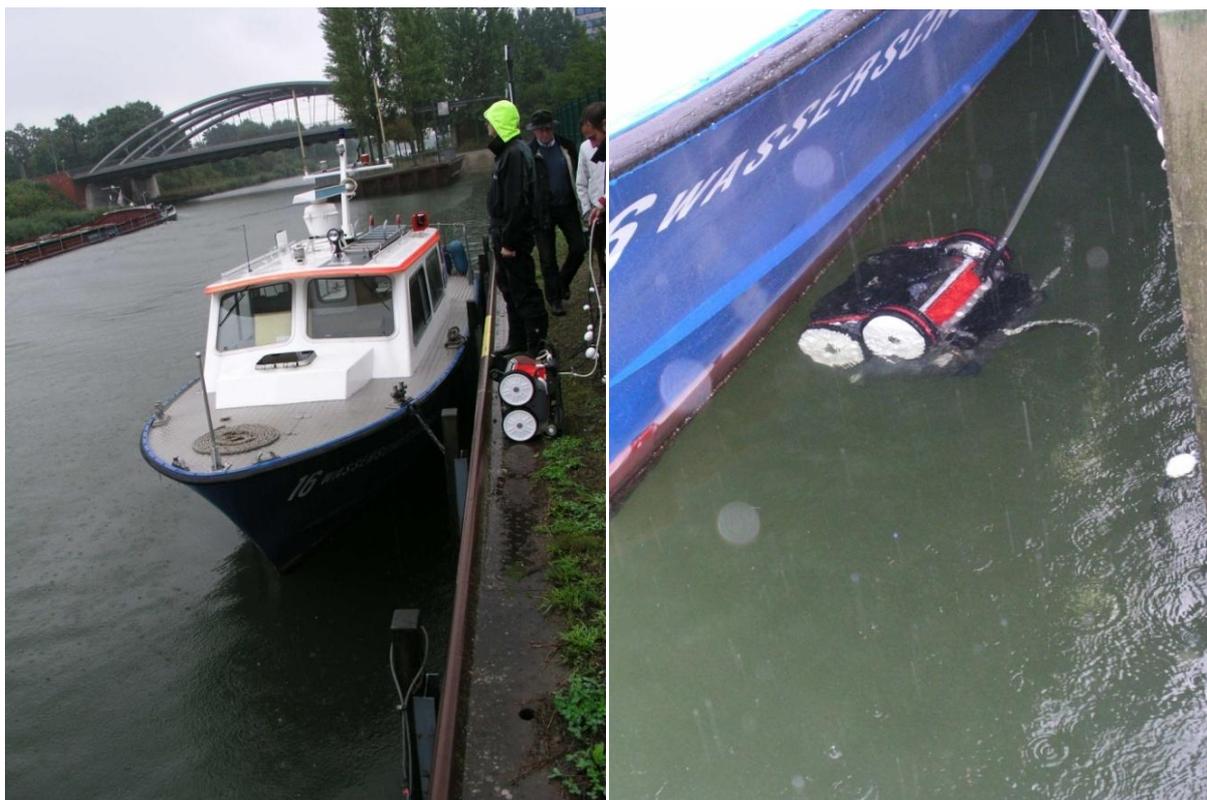
Die Inspektion und Reinigung erfolgte in Hannover am 09.09.2013 auf dem Gelände der Wasserschutzpolizei am Mittellandkanal. Es war deutlich zu erkennen, dass der Rumpf mit Skelettresten und Basalplatten der Brackwasserseepocke (*Balanus improvisus*) übersät war. Die Reinigung erfolgte mit dem Hulltimo Pro und dem Hulltimo Smart (Abb. 115). Der Reinigungsaufwand war erheblich und der

Abb. 115: Reinigung der W16 mit dem Hulltimo Pro.

Die Steuerung und Positionierung des Hulltimo Pro erfordert ein intensives Training sowie Erfahrung. Der Hulltimo Smart war dagegen sehr einfach zu bedienen und bedurfte keiner vorherigen Einarbeitung oder eines Trainings.

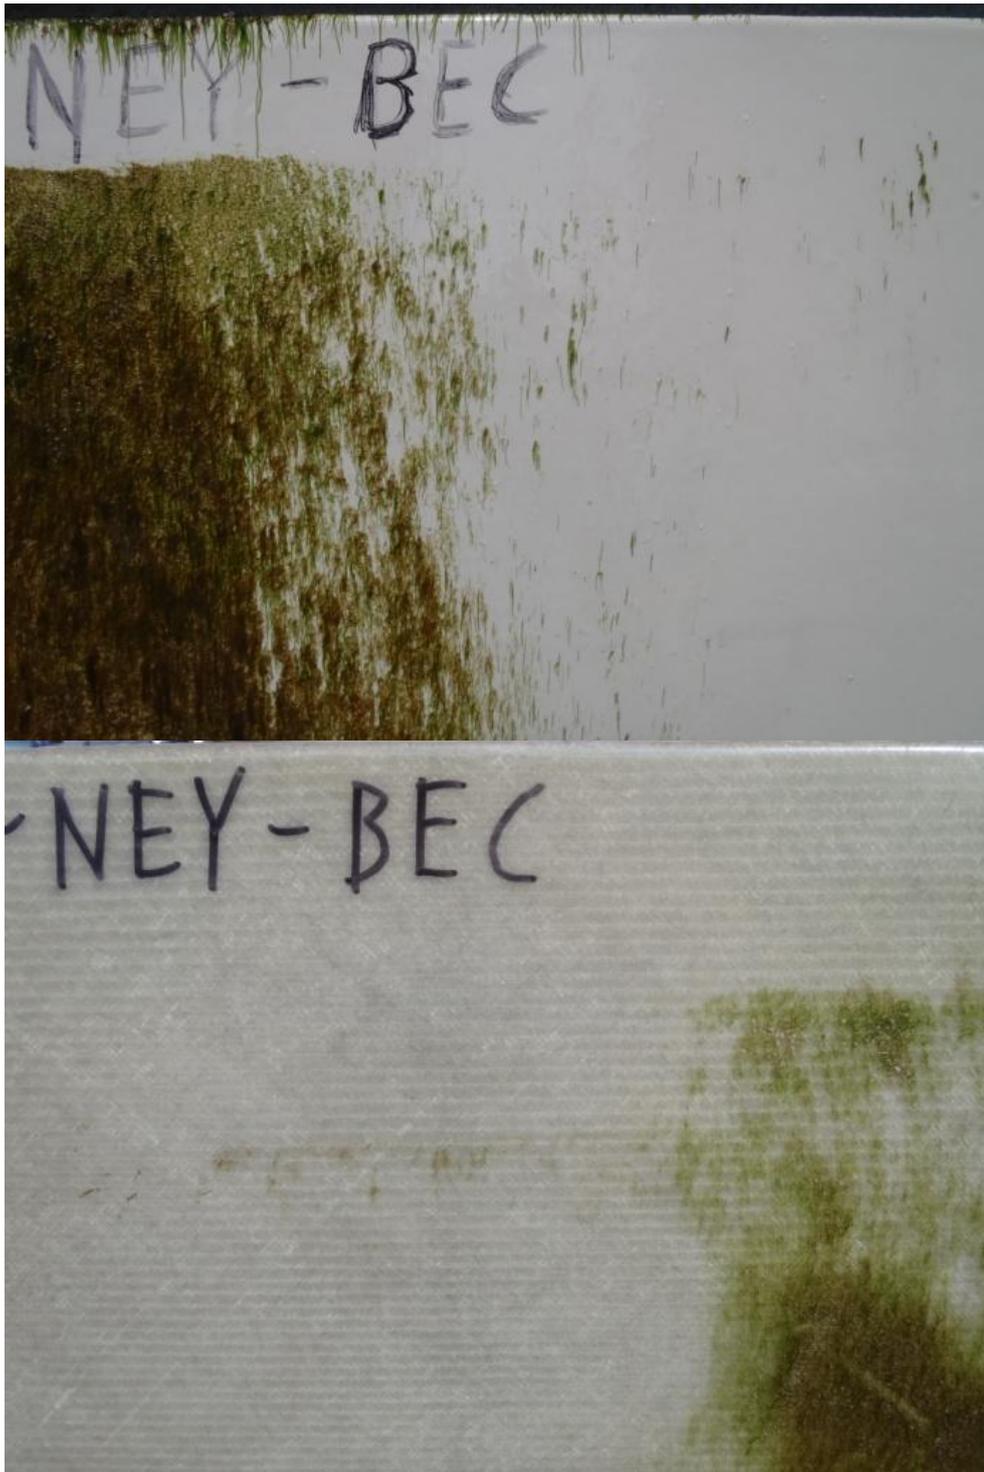
Abb. 118: Nahaufnahmen beider Beschichtungen nach halbseitiger Reinigung mit dem Big Easy Cleaner (oben Panadur, unten WEST SYSTEM mit BYK Additiv).

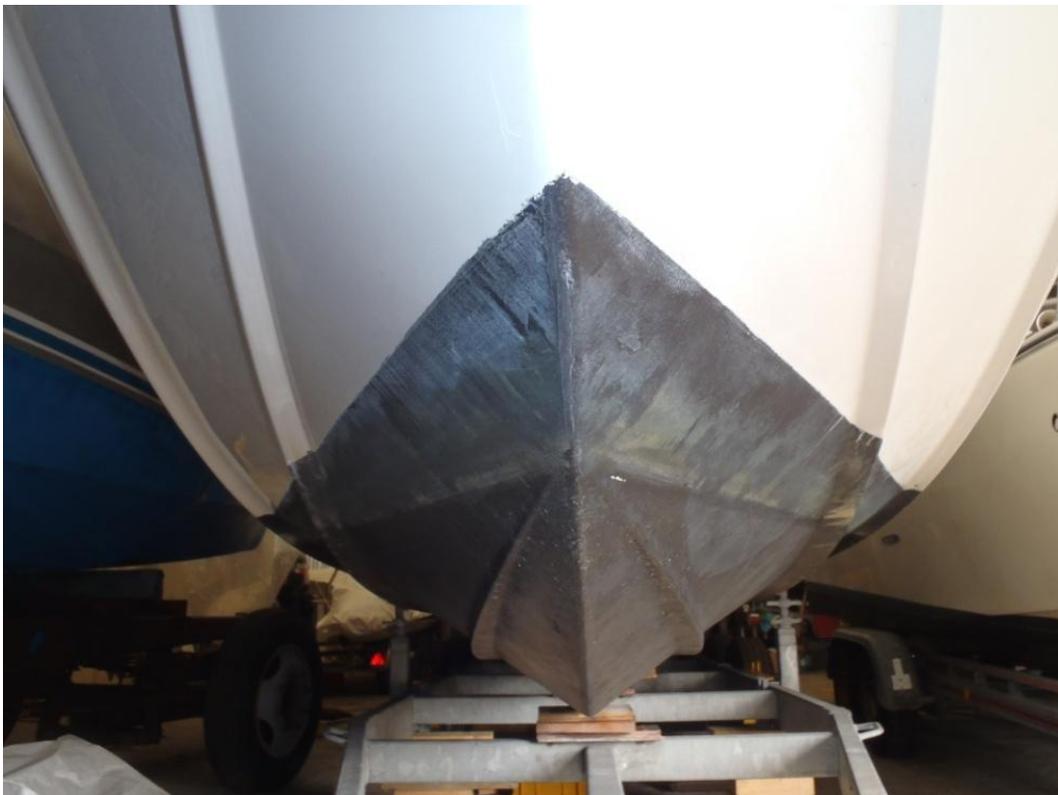
Abb. 121: Typische Kimmstringer an einem Motorboot verhindern die Reinigung mit dem Tausendbein.

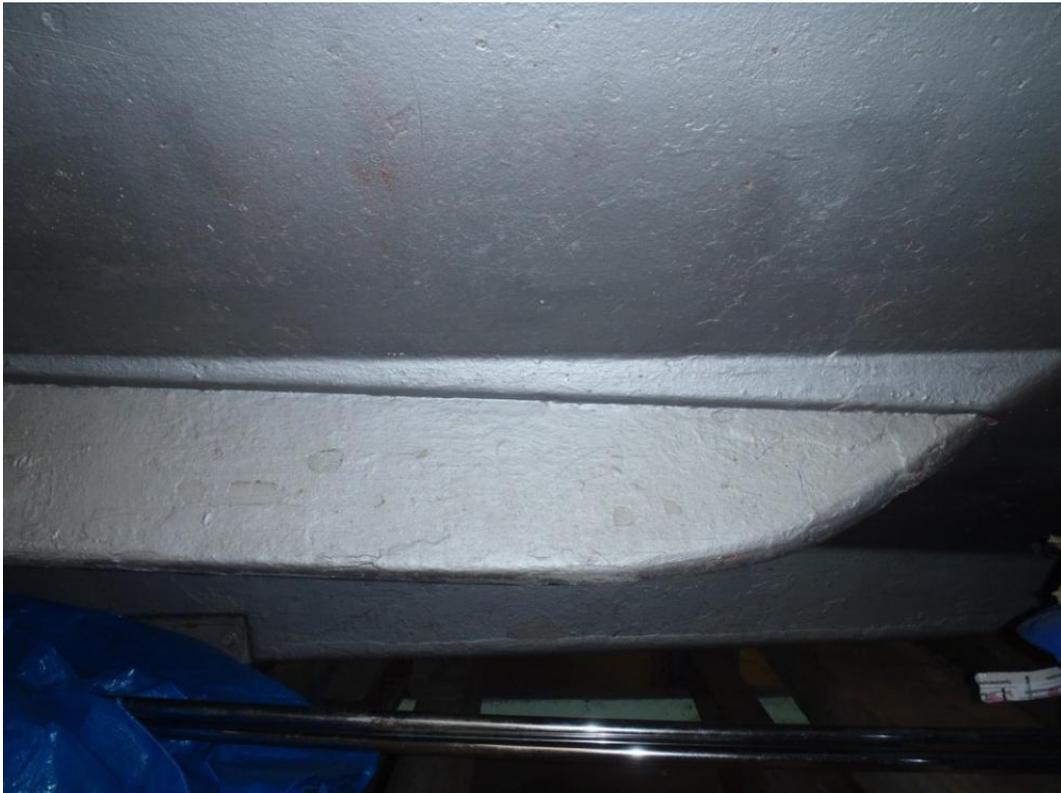
Abb. 122: Stabilisatoren unter der Wasserlinie verhindern eine Reinigung.

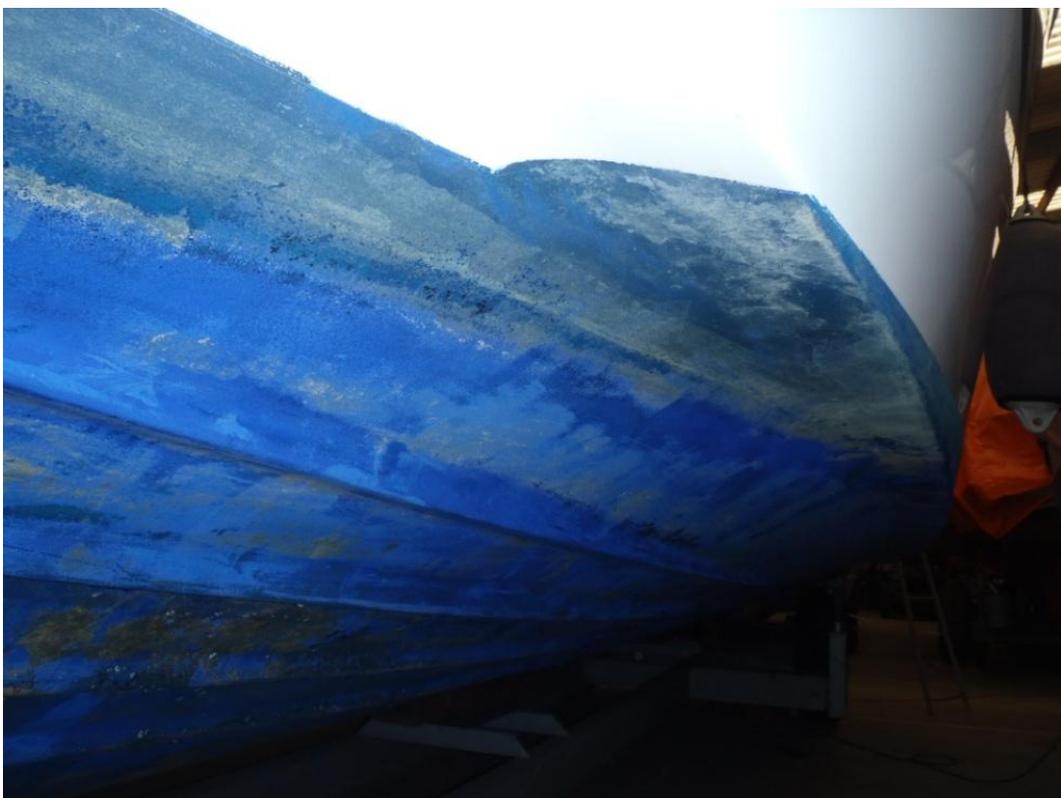
Abb. 123: Motorboot mit „Überstand“ und Kimmstringern. Der Überstand unter der Wasserlinie verhindert auch die Reinigung mit der Motorbootvariante des BEC.

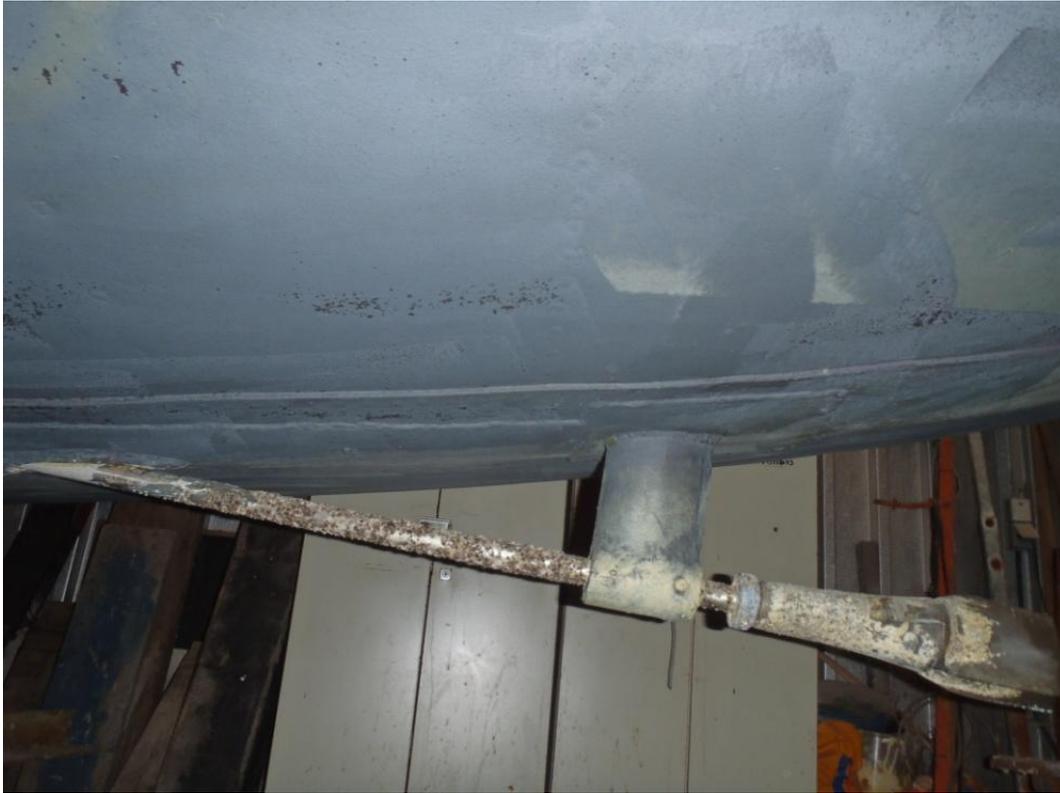
Abb. 124: Außen liegende Wellen z.B. bei Jollenkreuzern verhindern die Reinigung mittels Tausendbein im Heckbereich. Hier könnte alternativ oder zusätzlich der BEC eingesetzt werden, um den Bereich über der Welle zu reinigen.

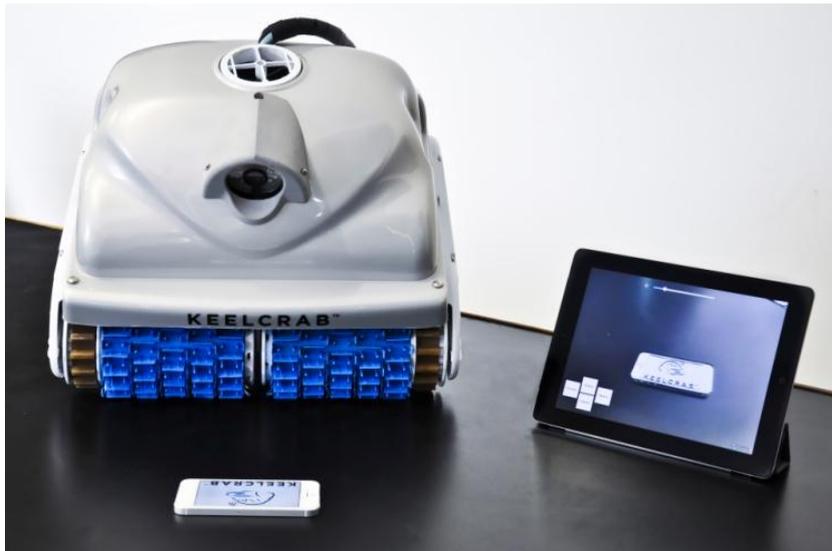
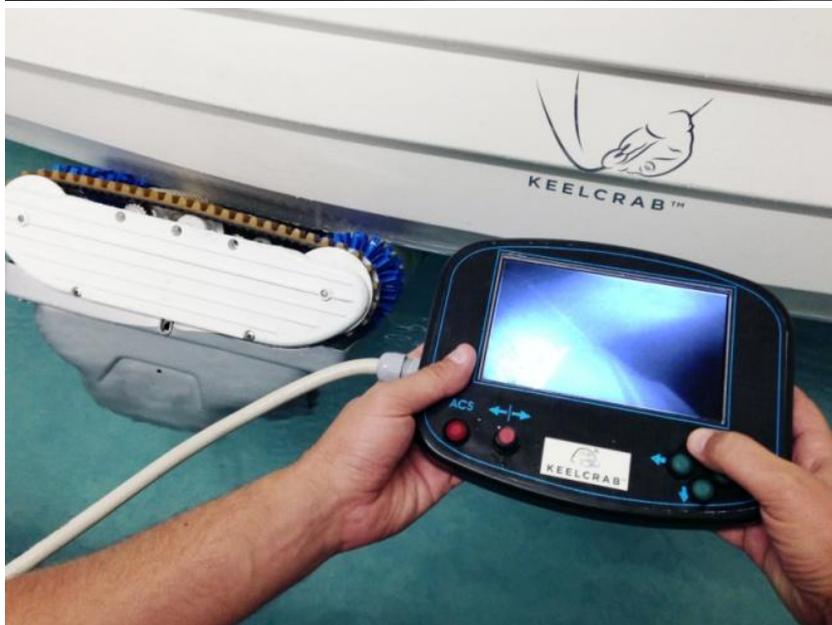
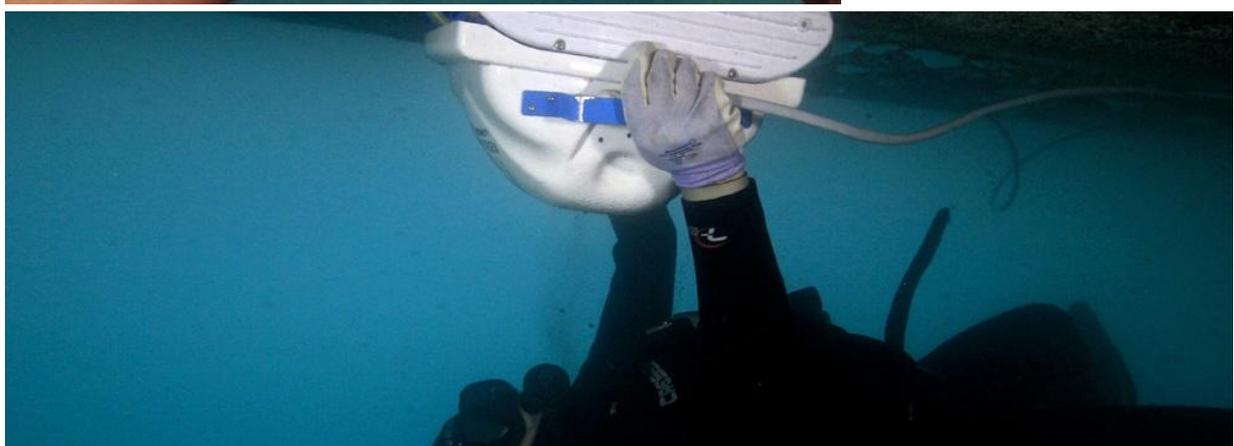
Neu auf dem Markt und deshalb noch nicht Bestandteil dieses Tests ist das Reinigungsgerät „Keelcrab“ (<http://www.keelcrab.com/de/>). Es kann entweder per Fernbedienung bedient werden ähnlich wie der Hulltimo Pro, oder von einem Taucher geführt werden (Abb. 127).

Abb. 127: Reinigungsgerät Keelcrab, oben, mit Fernbedienung, mittig, als Taucher geführte Variante, unten.
