Abschlussbericht

zum DBU-Projekt AZ 32413/01-31

„Erprobung von Reinigungsverfahren für biozidfreie Unterwasserbeschichtungen an Sportbooten in Modellregionen: Unterweser, Dümmer, Ratzeburger See, Zeuthener See“

LimnoMar
Hamburg / Norderney

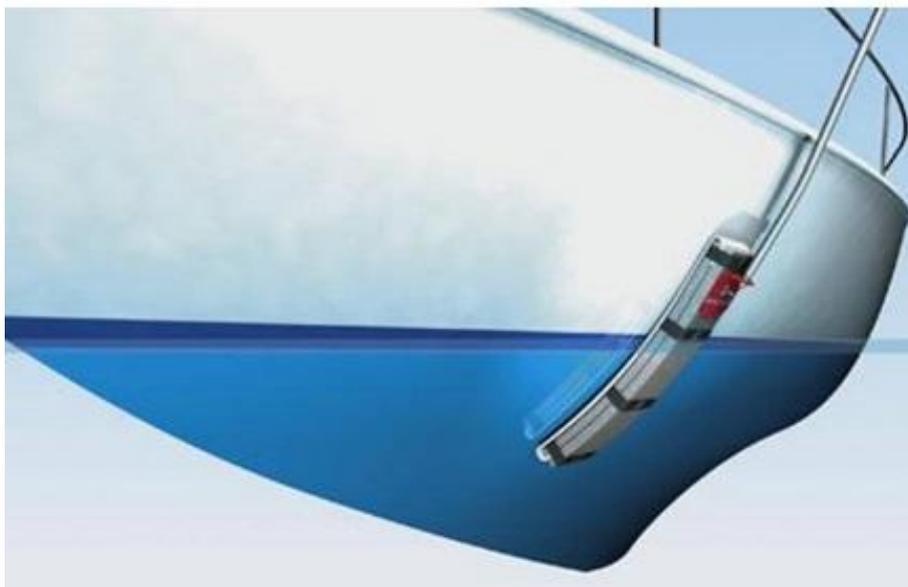
Abb. 5: Der Big Easy Cleaner im Einsatz (Quelle: Big Easy Cleaner).

Beim Big Easy Cleaner ist an einer stabilen Aluminium-Stange mit Gelenken ein länglicher Reiniger befestigt (Abb. 5). In der Segelbootversion handelt es sich um spezielle Reinigungsvliese, bei der Motorbootversion um Bürsten. Der Big Easy Cleaner ist ein längliches Reinigungspad, das sich durch Auftrieb selbst an den Rumpf presst, sofern sich dieser verjüngt. Durch den Auftrieb des Spezial-Kunststoffs und einem eingebauten Luft-Schlauch liegt der Andruck an den Rumpf laut Hersteller bei neun Kilo. Vertikale Bereiche eines Rumpfes können deshalb nicht effektiv gereinigt werden. Der Big Easy Cleaner zeigte sich bisher als effektiv in der Reinigung von Süßwasserbewuchs unterschiedlicher Stärke, wobei größere Zebamuscheln Probleme bereiten können.

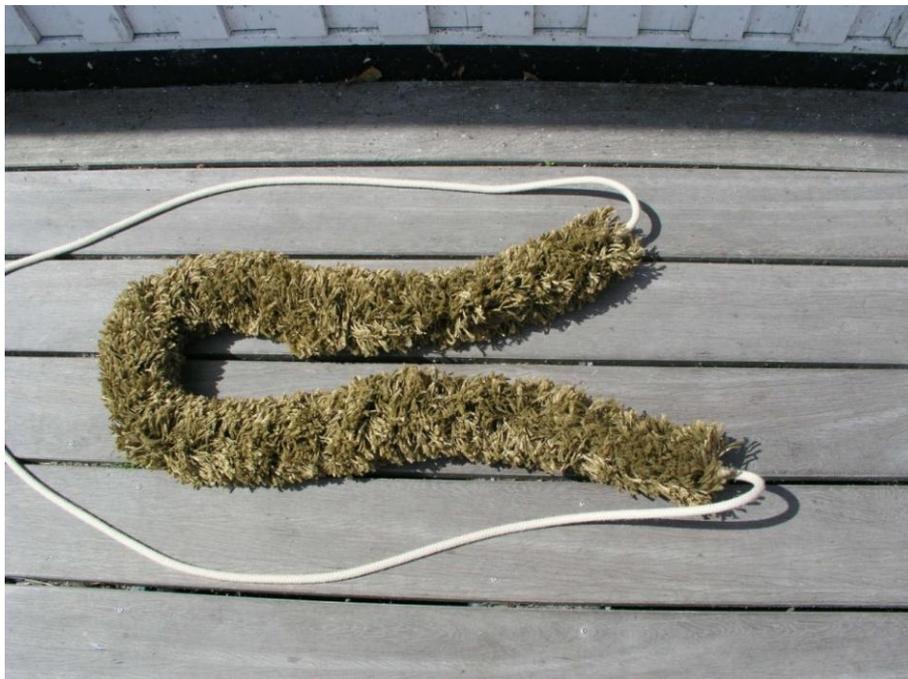
Abb. 6: Reinigungsbürste Tausendbein (Quelle: LimnoMar).

Das Tausendbein ist wie eine überdimensionierte Flaschenbürste auf einer Schot aufgezogen (Abb. 6) und kann für die Reinigung unter dem Rumpf kontinuierlich hin- und her bewegt werden (Abb. 7). Das Tausendbein erwies sich in den bisherigen Untersuchungen als effektiv zur Reinigung von Süßwasserbewuchs und auch kontrollierbar in der Handhabung und Kontrolle der gereinigten Bereiche. Es zeigte sich im ersten Reinigungsprojekt, dass das Tausendbein sehr gut für Rundspanter mit aufholbarem Schwert und Knickspanter ohne Kiel geeignet war.

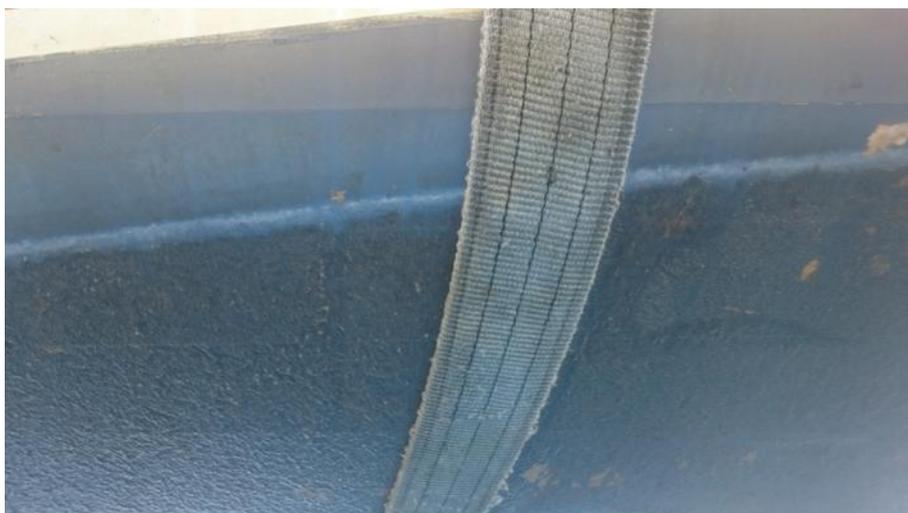
Abb. 8: Biofilm auf zwei Jahre alter Antifoulingbeschichtung am 08.06.2015 (Quelle: LimnoMar).

lastung zu vermitteln und zum anderen, den Bewuchsdruck und die zu erwartenden Bewuchsmengen im Dümmer vorab abschätzen zu können. Mangels Alternative wurde ein Boot mit einer alter Antifoulingbeschichtung, deren Wirksamkeit schon nachgelassen hatte, zur Vorführung der Reinigung genutzt. Die Reinigung des Rumpfes erfolgte mit Hilfe von zwei Gummilippen am Kran und einer wasserdichten Plane als Untergrund, die mit Dachlatten als Randerhöhung begrenzt wurde. Mit Hilfe dieser Vorrichtung wurde versucht, den Bewuchs quantitativ aufzufangen. Dieser setzte sich im Wesentlichen aus einem dichten Biofilm (100 % Bedeckung) und Insektenlarven (7 % Bedeckung) zusammen (Abb. 8 & 9). Der Bewuchs von einer Unterwasserfläche von ca. 10 m² wurde bis zur Gewichtskonstanz getrocknet und das Trockengewicht auf 8, 2 g bestimmt. Eine vorliegende Bewuchsanalyse vom Dümmer weist neben einem Biofilm Mikroalgen, die verzweigte Grünalge *Cladophora* sp. und Wohnröhren von Insektenlarven auf (www.bewuchs-atlas.de).

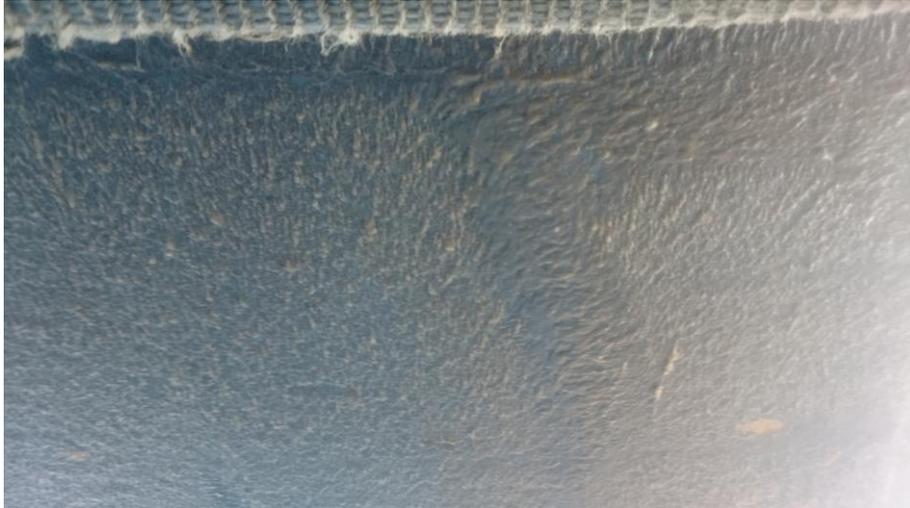
Abb. 9: Nahansicht Biofilm auf zwei Jahre alter Antifoulingbeschichtung am 08.06.2015 (Quelle: LimnoMar).

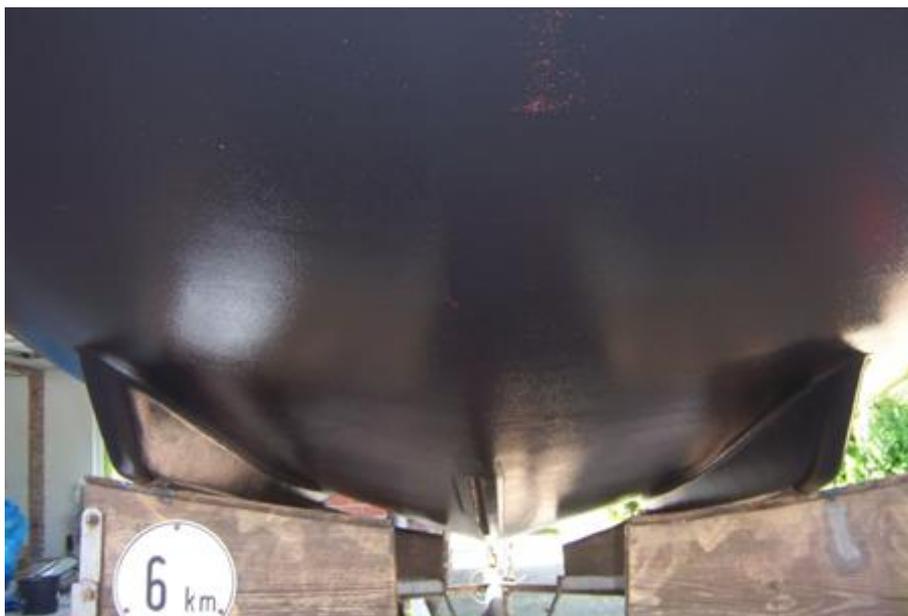
Abb. 11: Lanaverre Magniola mit reinigungsfähiger Epoxid-Beschichtung (Quelle: Seglerverein Hüste e.V.).

Dieses Boot (Abb. 10) vom Typ Lanaverre 510 (L 5,15 m; B 1,85 m; TG 0,19 – 1,15 m) wurde komplett von seiner alten, biozidhaltigen Antifoulingbeschichtung im Unterwasserbereich befreit. Auf dem freigeschliffenen Gelcoat wurde eine Schicht des Epifanes HB-Coats aufgebracht (Abb. 11).

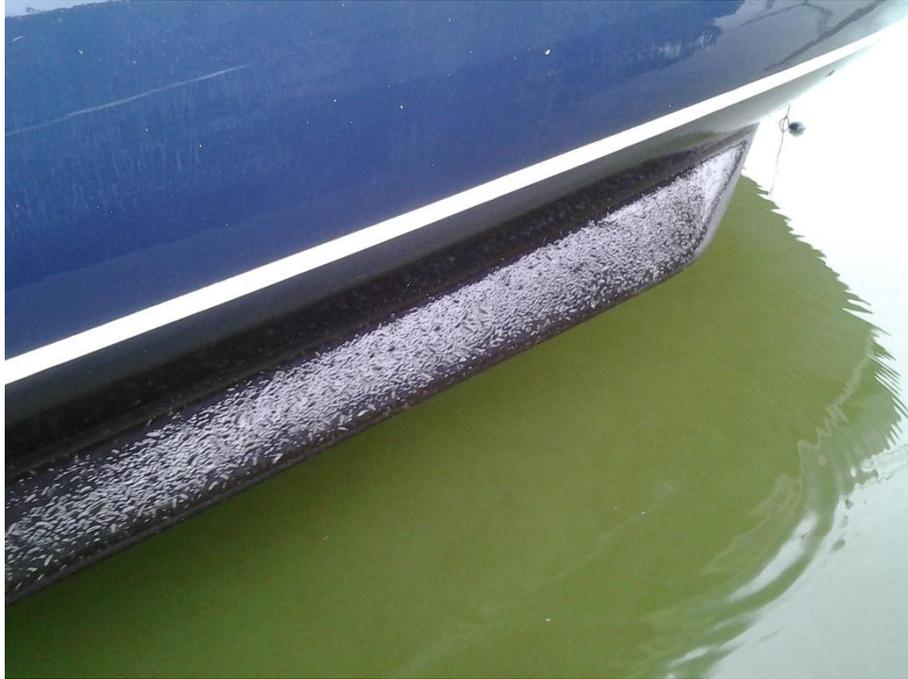
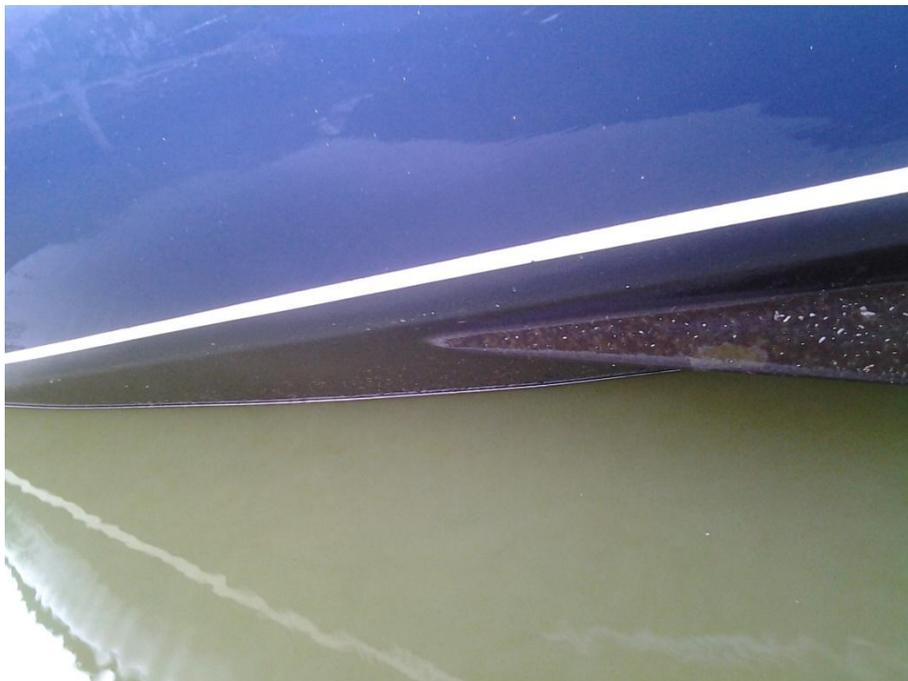
Das Boot wurde am 7. Mai 2015 zu Wasser gelassen und in der Saison nur einmal am 17. Juli gereinigt, da der Eigner erst zu diesem Zeitpunkt eine Reinigung für nötig hielt. Zum Zeitpunkt der Reinigung war der Bewuchs schwach ausgeprägt und bestand hauptsächlich aus einem Biofilm, der leicht mit dem Tausendbein - soweit der Rumpf zu erreichen war - abgereinigt werden konnte (Abb. 12 & 13).

Abb. 12: Bewuchs auf der Magniola vor der Reinigung im Juli 2015
(Quelle: Seglerverein Hüde e.V.).

Abb. 13: Bewuchs auf der Magniola vor der Reinigung im Juli 2015
(Quelle: Seglerverein Hüde e.V.).

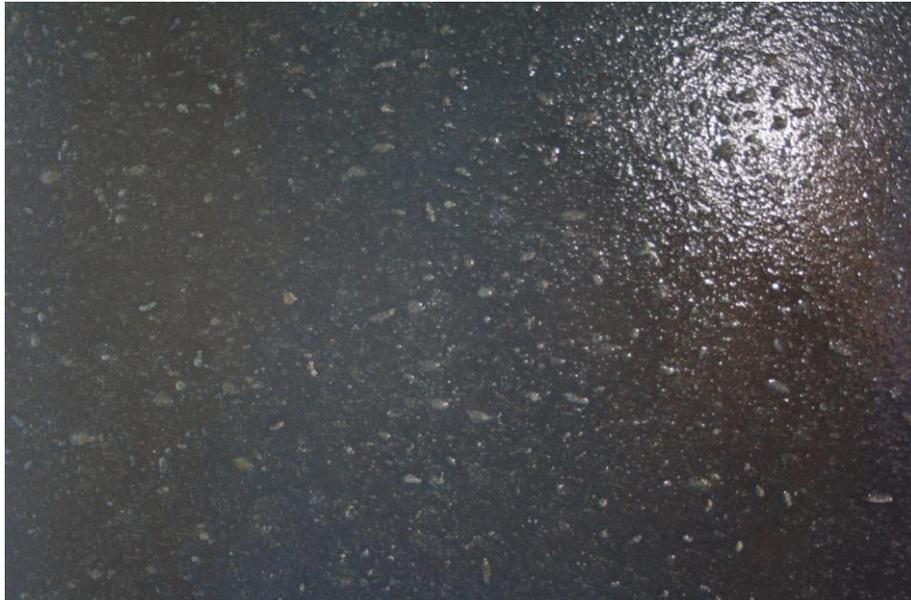
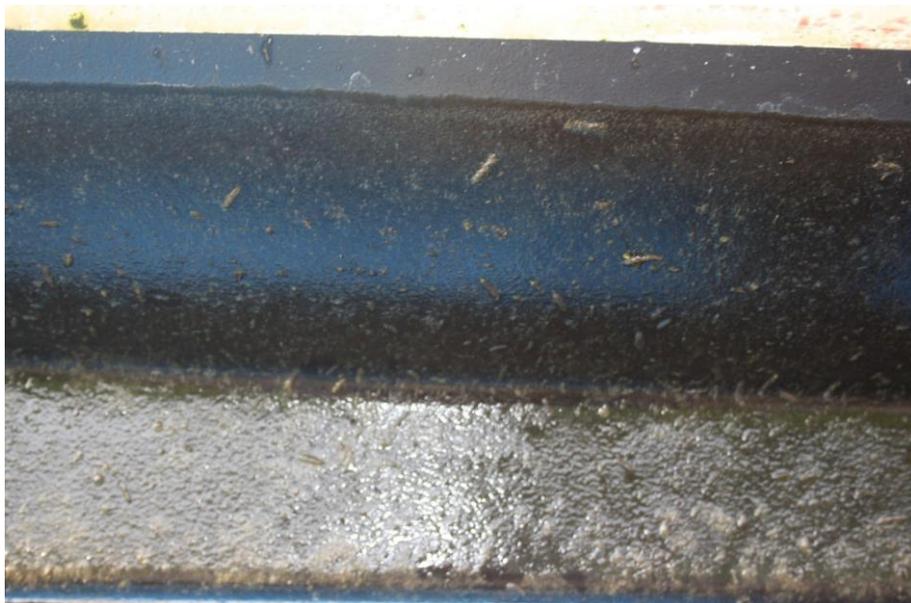
Die Abschlussinspektion erfolgte zum Saisonende am 26. Oktober 2015. Der Bewuchs am Rumpf war zu diesem Zeitpunkt ebenfalls sehr schwach ausgeprägt, obwohl das Boot wenig bewegt worden war. Es waren vor allem Insektenlarven auf einem dünnen Biofilm anzutreffen (Abb. 14 & 15).

Abb. 14: Biofilm mit Insektenlarven am Rumpf der Magniola vor der Reinigung am 26.10.2015 (Quelle: LimnoMar).

Abb. 15: Biofilm mit Insektenlarven am Rumpf der Magniola vor der Reinigung am 26.10.2015 (Quelle: LimnoMar).

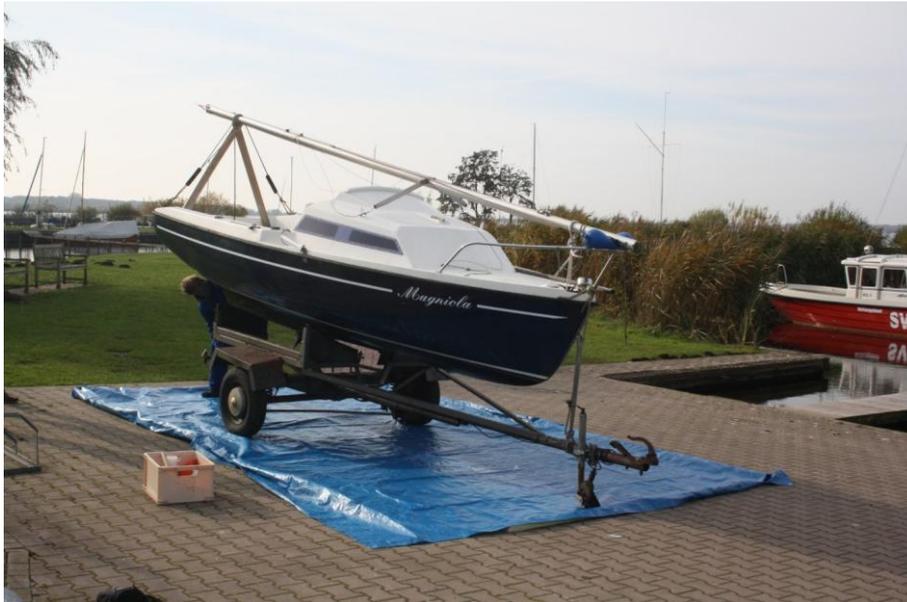
Abb. 16: Plane zum Auffangen des Bewuchses bei der Reinigung am 26.10.2015 in Hude (Quelle: LimnoMar).

Vor der Reinigung mit einem Hochdruckwascher wurde der Bewuchs auf dem Rumpf mit Gummilippen entfernt und aufgefangen. Hierzu wurde eine Plastik-Plane mit seitlich erhöhtem Rand ausgelegt und das Boot auf dem Trailer darüber geschoben (Abb. 16). Der Bewuchs, der sich in den drei zurückliegenden Monaten gebildet hatte, wurde quantitativ aufgefangen, gesammelt und bis zur Gewichtskonstanz getrocknet.

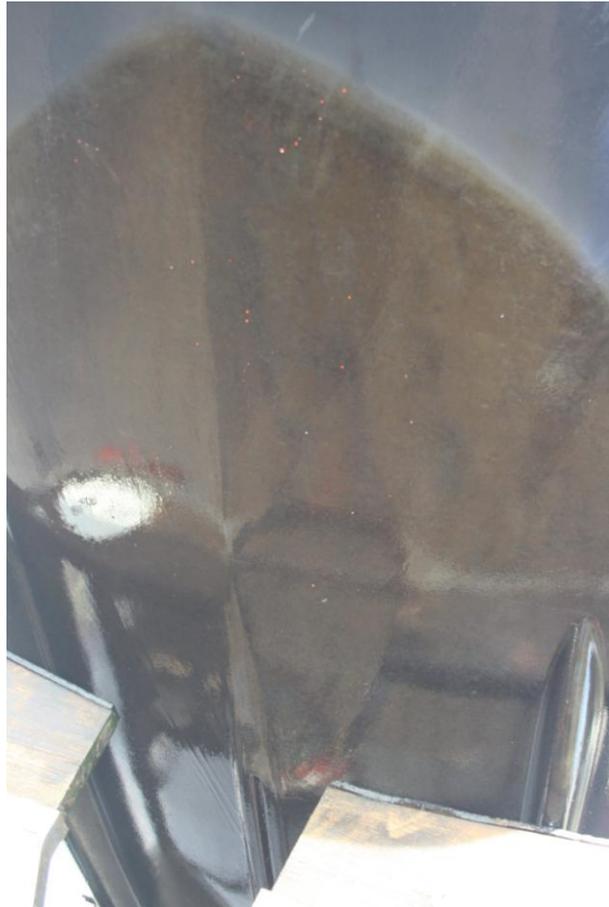
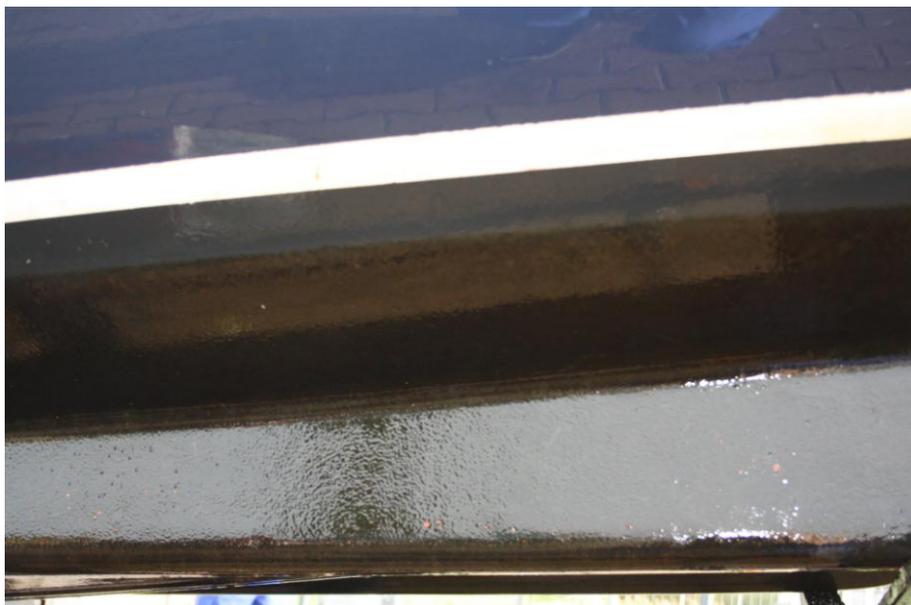
Anschließend konnte das Unterwasserschiff mit Hilfe eines Hochdruckreinigers innerhalb von 15 Minuten komplett vom Bewuchs befreit werden. Auch in den Bereichen, in denen im Juli eine Reinigung mittels Tausendbein durch die Kimmkiele des Rumpfes nicht möglich war, konnte der etwas ausgeprägtere Bewuchs komplett abgewaschen werden (Abb. 17 & 18).

Abb. 17: Rumpf der Magniola nach Hochdruck-Reinigung am 26.10.2015
(Quelle: LimnoMar).

Abb. 18: Rumpf der Magniola nach Hochdruck-Reinigung am 26.10.2015
(Quelle: LimnoMar).

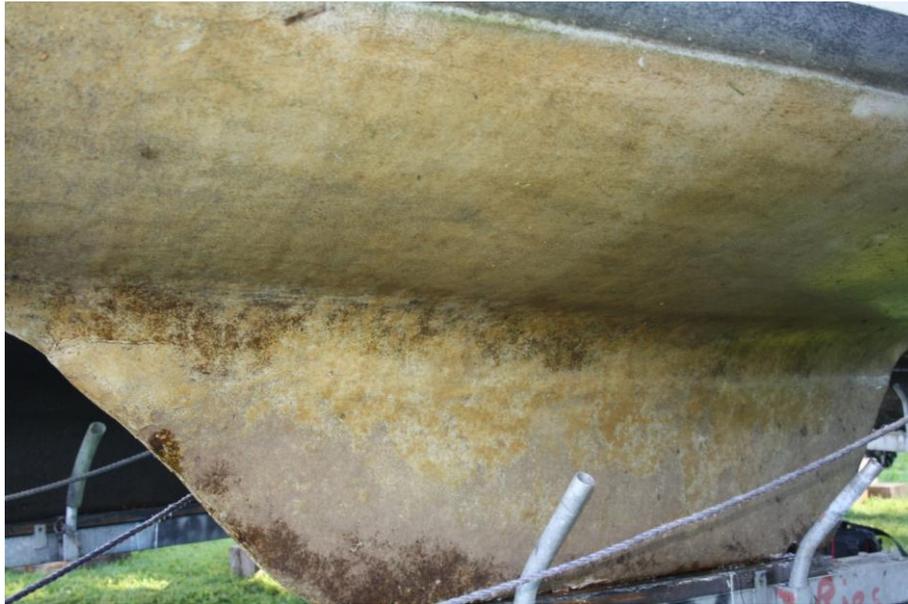
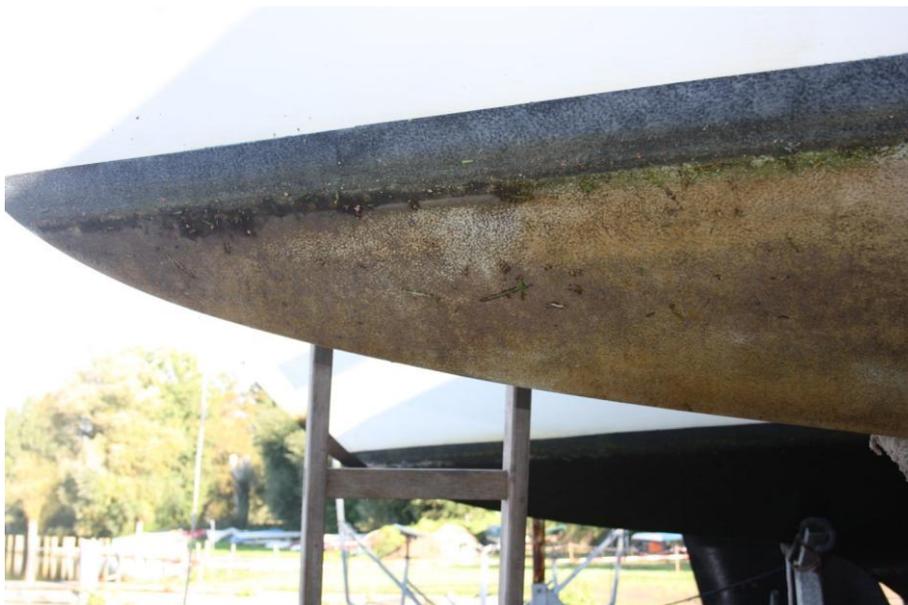
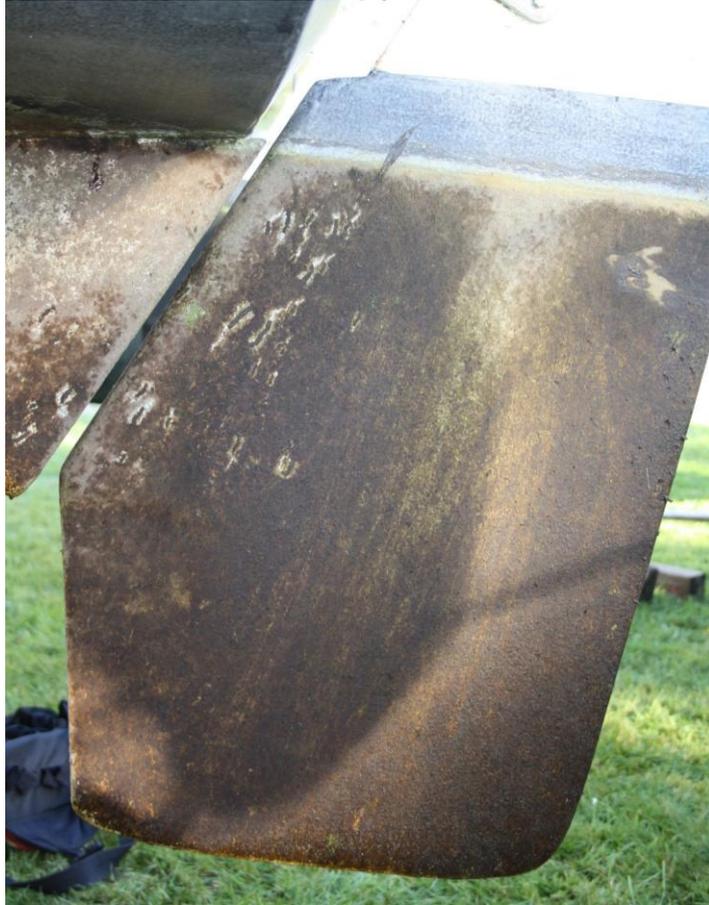
Bei der Abschlussinspektion am 10. Oktober 2015 war der Rumpf der Yacht mit einem relativ dünnen Biofilm bedeckt, der nur am Ruderblatt ausgeprägter war und mit einem Schwamm entfernt werden konnte (Abb. 21, 22 & 23).

Abb. 21: Kielyacht Varianta 18, Rumpf mittschiffs mit Kiel und hellgrünem Biofilm bei der Abschlussinspektion am 10.10.2015 (Quelle: Segler-Verein Wakenitz e.V.).

Abb. 22: Kielyacht Varianta 18, Rumpf Heckbereich mit bräunlichem Biofilm bei der Abschlussinspektion am 10.10.2015 (Quelle: Segler-Verein Wakenitz e.V.).

Abb. 23: Kielyacht Varianta 18, Ruder mit bräunlichem Biofilm und einigen Insektenlarven bei der Abschlussinspektion am 10.10.2015 (Quelle: Segler-Verein Wakenitz e.V.).

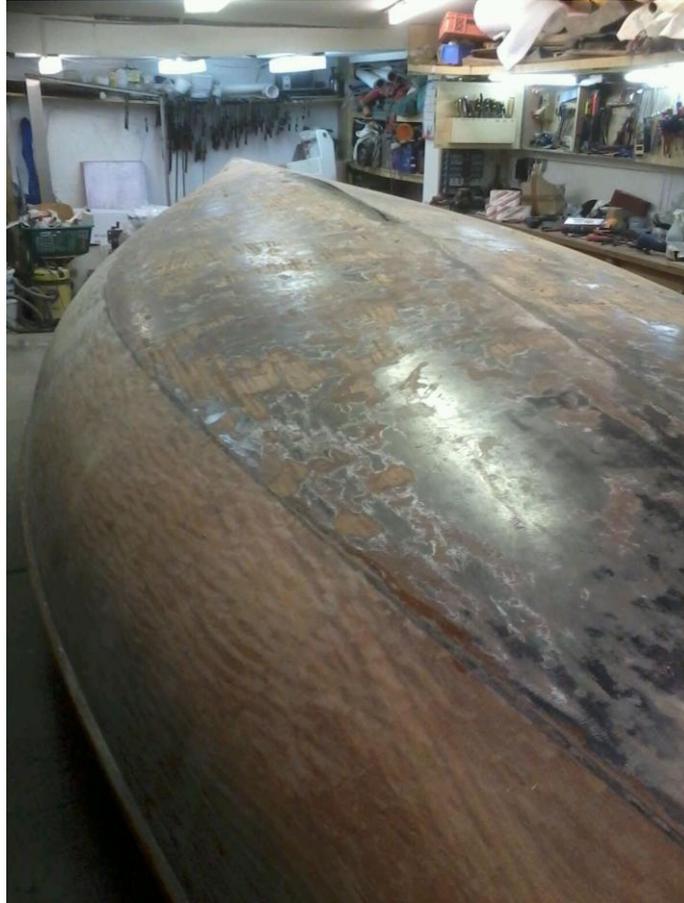
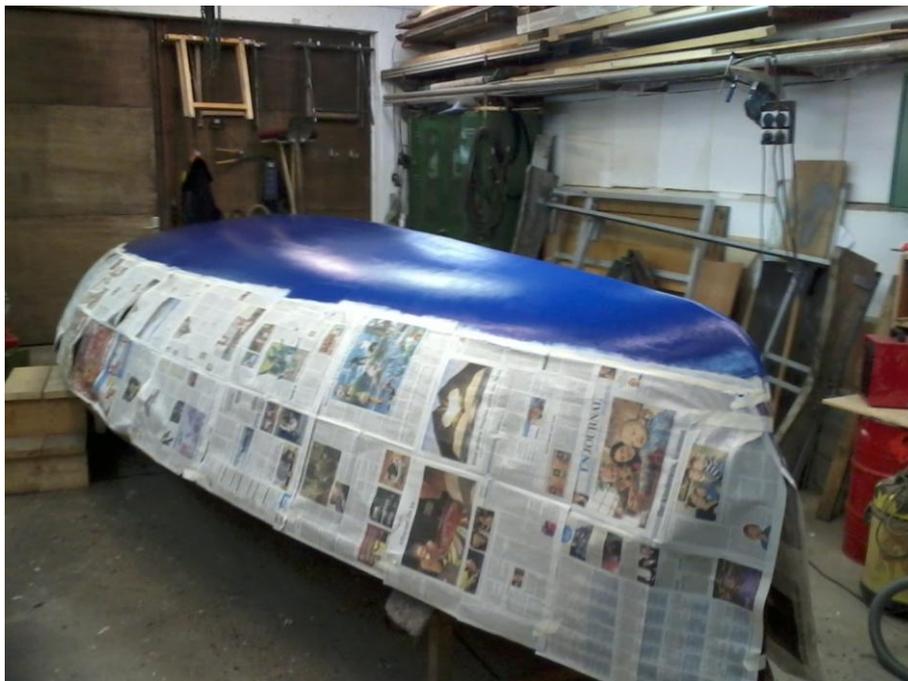
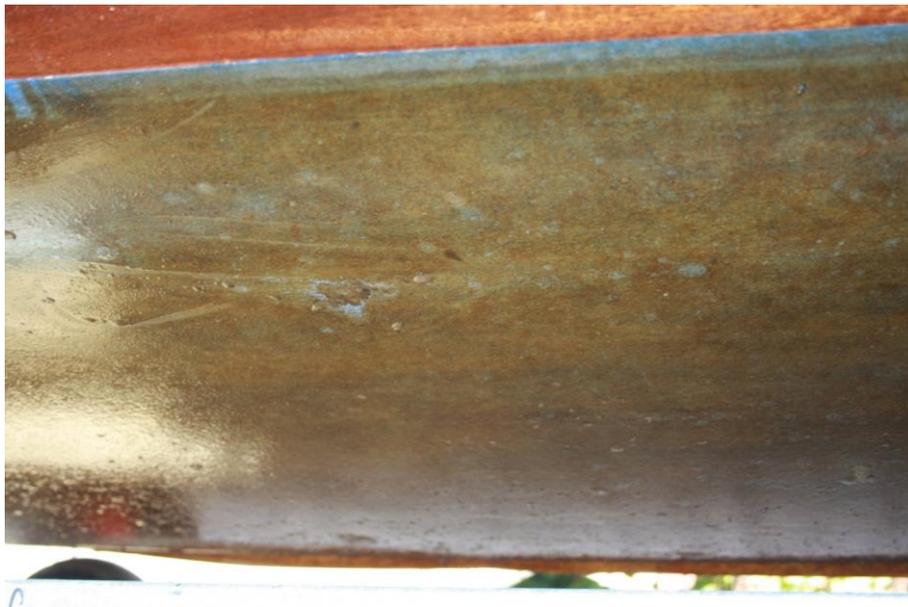
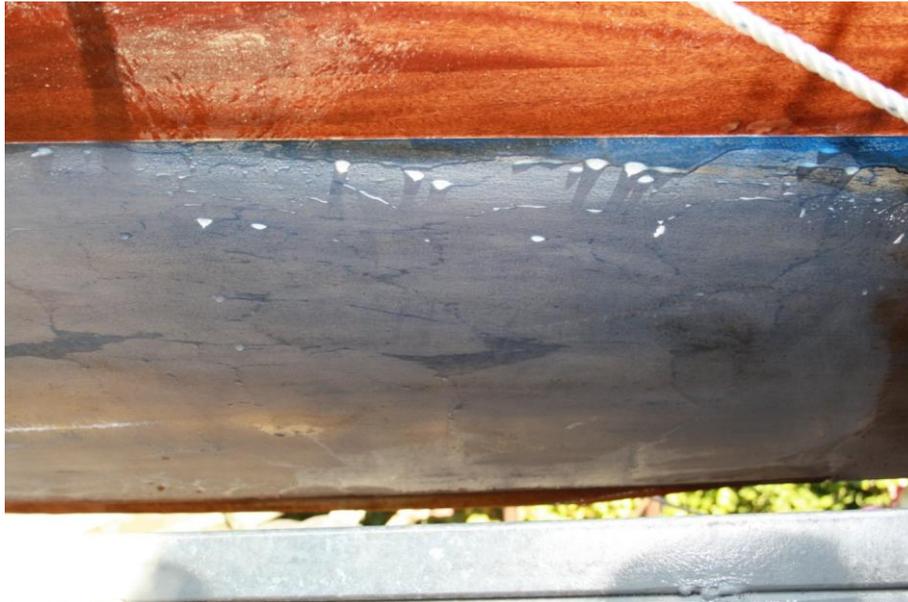
Die zweite Segelyacht am Ratzeburger See mit Liegeplatz in Groß Sarau war ein Jollenkreuzer mit aufholbarem Schwert (L 6,5 m; B 2,50 m; TG 0,20 – 1,55 m). Die Ent- und Beschichtung des Jollenkreuzers wurde ausführlich dokumentiert und in der lokalen Seglerzeitung „Wakenitz Segler“ veröffentlicht (s.a. Abb. 24, 25, 26 & 27 sowie Anhang).

Abb. 24: Entfernung aller alten Antifoulingbeschichtungen auf dem Rumpf des Jollenkreuzers El Gordito (Quelle: Segler-Verein Wakenitz e.V.).

Abb. 25: Applikation der Beschichtung CleanTec auf den Jollenkreuzer El Gordito (Quelle: Segler-Verein Wakenitz e.V.).

Abb. 26: Jollenkreuzer El Gordito am 10.10.2015 vor der Reinigung (Quelle: Segler-Verein Wakenitz e.V.).

Abb. 27: Jollenkreuzer El Gordito am 10.10.2015 nach der Reinigung mit einem Schwamm (Quelle: Segler-Verein Wakenitz e.V.).

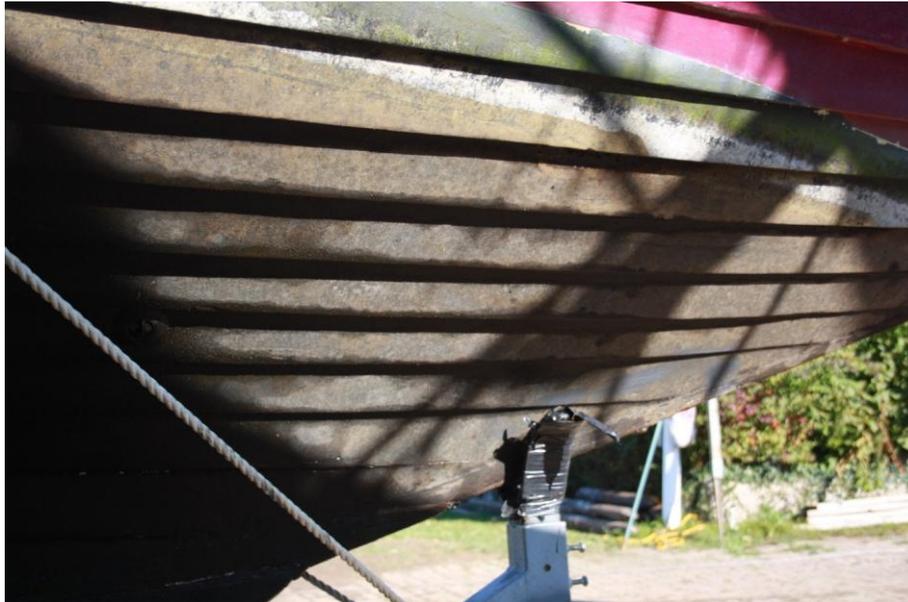
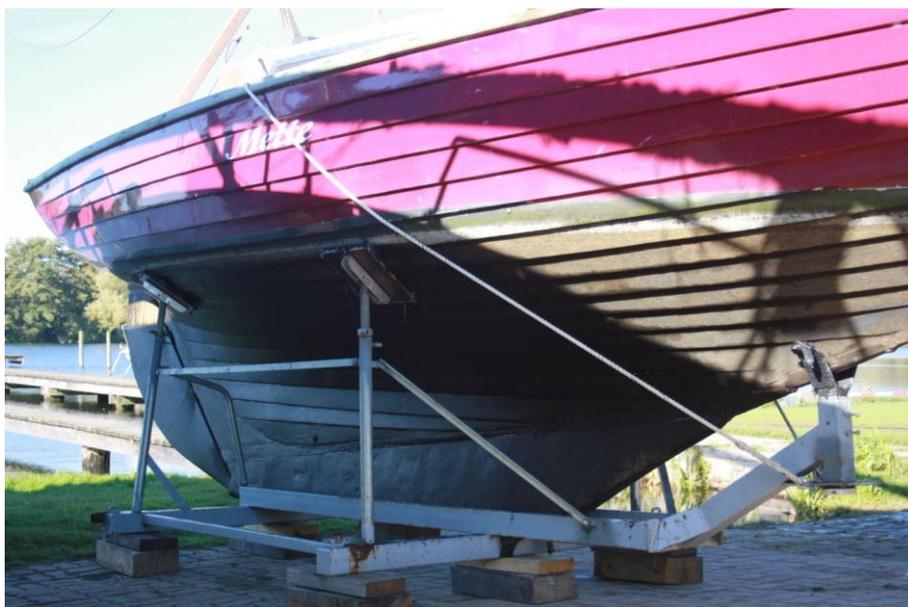
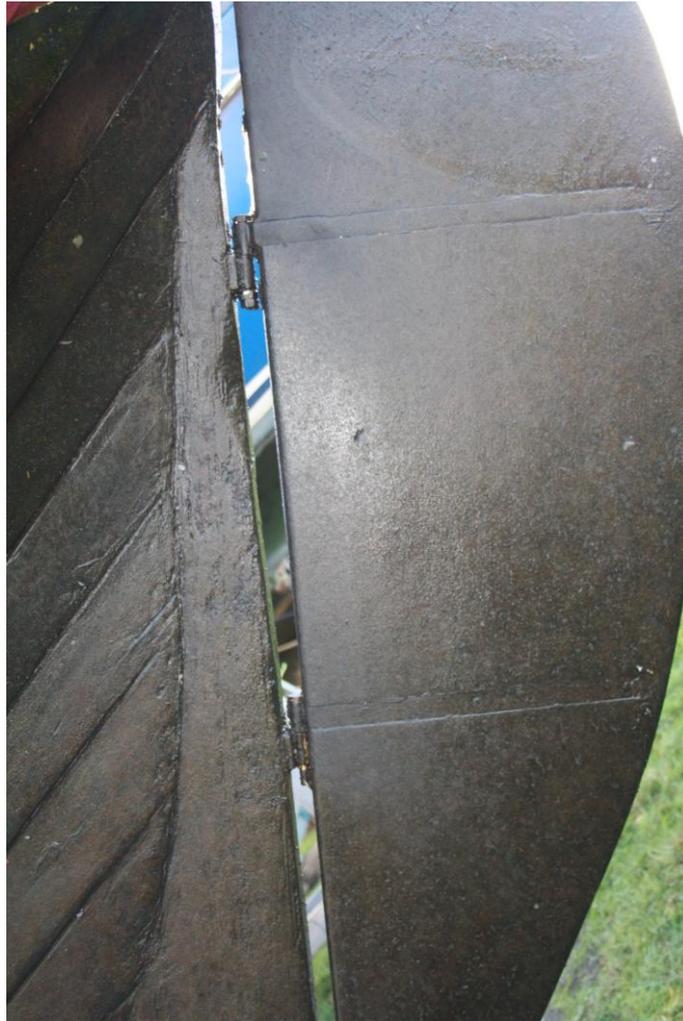
Abb. 28: Folkeboot Mette mit Biofilm, beschichtet mit Cruiser Zero, Ratzeburger See am 10.10.2015 (Quelle: Segler-Verein Wakenitz e.V.).

Abb. 29: Folkeboot Mette beschichtet mit Cruiser Zero, Ratzeburger See am 10.10.2015 (Quelle: Segler-Verein Wakenitz e.V.).

Abb. 30: Ruderblatt am Folkeboot Mette, beschichtet mit Cruiser Zero, Ratzeburger See am 10.10.2015 (Quelle: Segler-Verein Wakenitz e.V.).

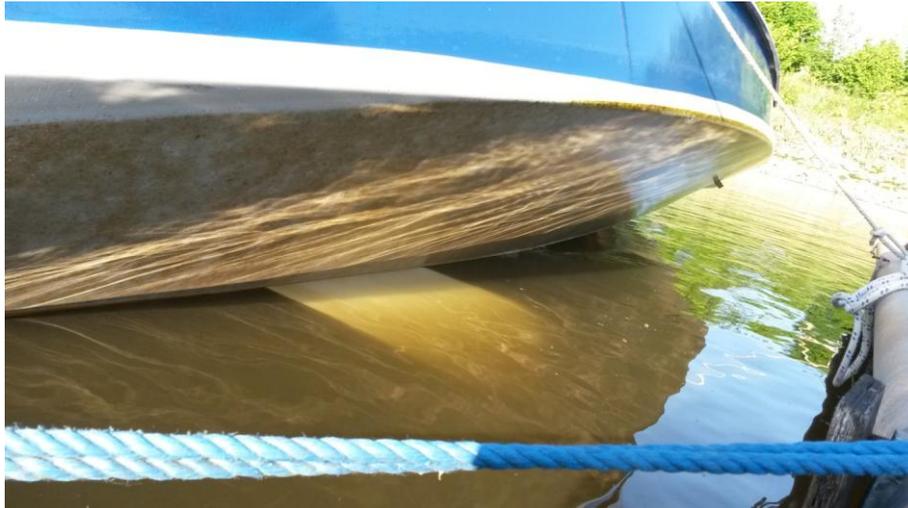
Abb. 34: Biofilm nach einstündiger Fahrt mit 5 kn auf der Hanseatenstern am 18.06.2015 vor der Reinigung mit dem Big Easy Cleaner (Quelle: Seglervereinigung der Hanseaten e.V.).

Vor der Reinigung wurde geprüft, ob sich der Bewuchs allein durch Fahrt abreinigen ließ. Daher wurde das Boot eine Stunde mit ca. 5 kn bewegt und der verbliebene Bewuchs inspiziert (Abb. 34). Es zeigte sich, dass der Biofilm nur geringfügig durch die Fahrt dezimiert worden war. Die Reinigung mit dem Big Easy Cleaner erfolgte in einem Durchgang von ca. 20 Minuten. Durch Krängen des Bootes wurde der Reinigungserfolg kontrolliert.

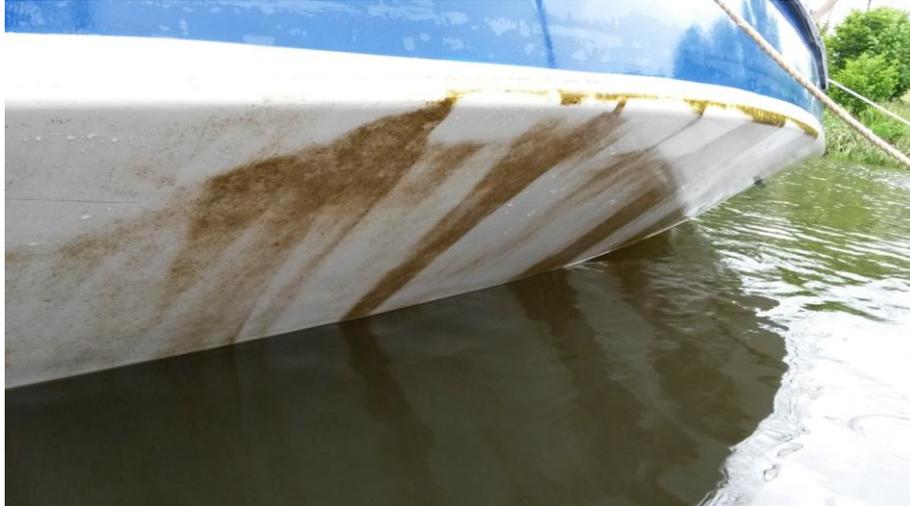
Abb. 36: Überwiegend abgereinigter Biofilm auf der Hanseatenstern nach der Reinigung mit dem Big Easy Cleaner am 18.06.2015 (Quelle: Seglervereinigung der Hanseaten e.V.).

Wie in Abbildung 35 zu erkennen ist, konnte der Biofilm zwar leicht abgereinigt werden, aber eine Kontrolle der vollständigen Reinigung fiel während des Vorgangs sehr schwer, so dass streifenförmige Reste vom Biofilm verblieben, die nach Krängung des Bootes sichtbar wurden (Abb. 36).

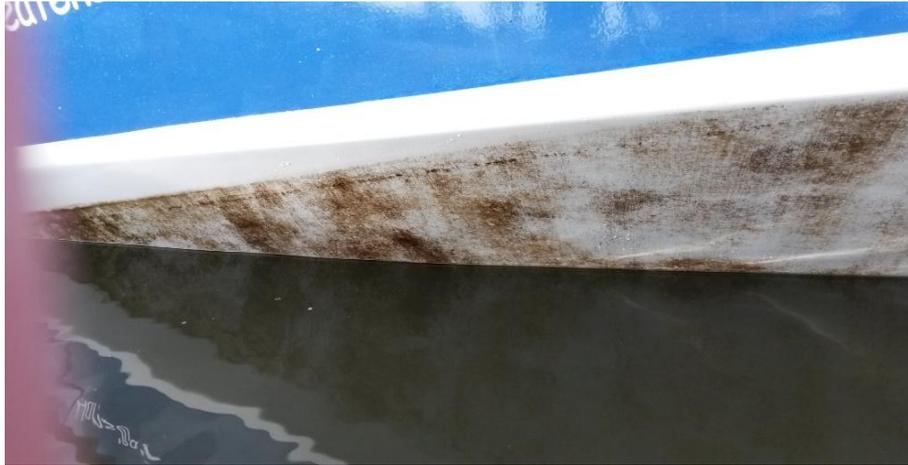
Abb. 38: Verbliebene Reste des Biofilms auf dem Rumpf der Hanseatenstern nach der Reinigung am 23.07.2015 (Quelle: Seglervereinigung der Hanseaten e.V.).

Es zeigte sich bei der anschließenden Kontrolle, dass nur sehr unregelmäßig gereinigt worden war. Fädige Grünalgen und Biofilm wurden teilweise nicht entfernt. (Abb. 38). Ein zweiter Reinigungsdurchgang wurde nicht durchgeführt. Gleichzeitig haftete der Biofilm im Juli auch vermutlich schon stärker als einen Monat zuvor (Abb. 39). Am 1. Oktober wurde die Hanseatenstern aus dem Wasser genommen und an Land gereinigt. Da die Abschlussinspektion erst am 9. Oktober stattfinden konnte, wurden einige Bereiche des Rumpfes vorher abgeklebt, die während des Einsatzes vom Hochdruckreiniger unversehrt blieben. Da das Boot über 2 Monate nicht gereinigt worden war, hatte sich erwartungsgemäß ein üppiger Süßwasserbewuchs entwickelt. Auf dem Rumpf befanden sich neben fädigen Grünalgen, Hydrozoen und

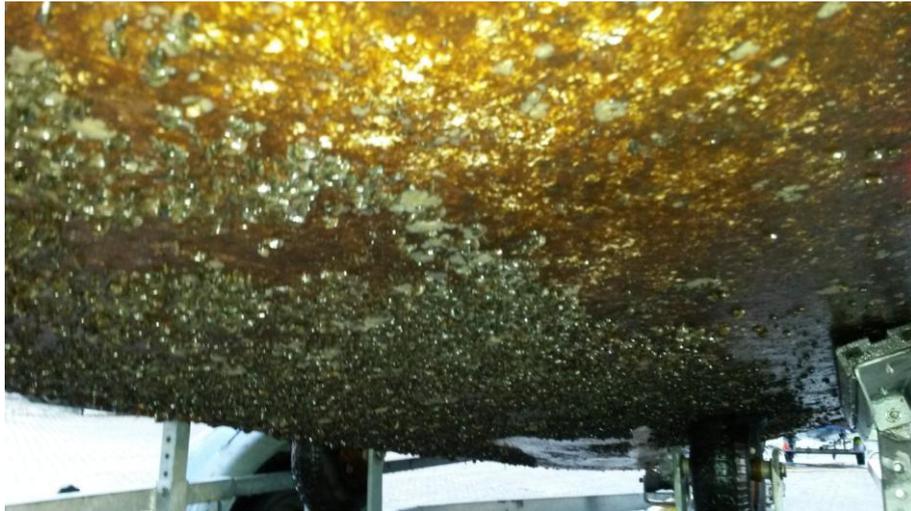
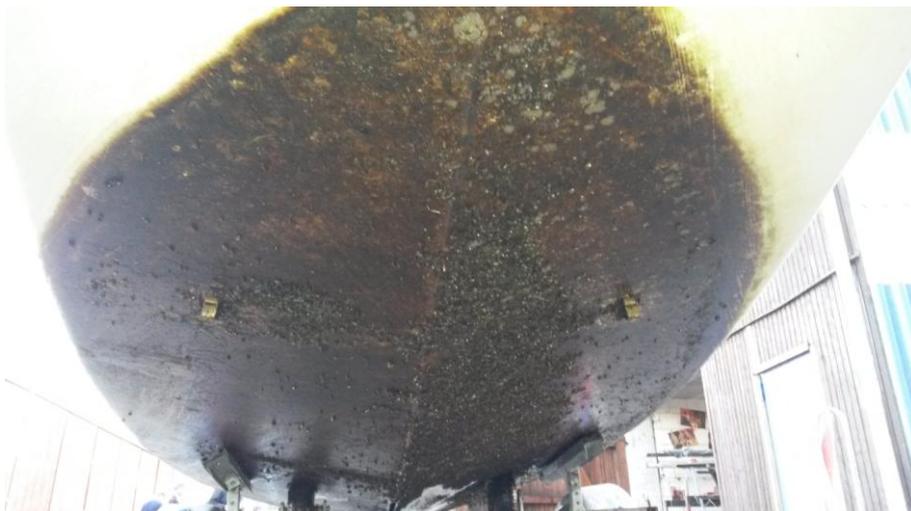
Abb. 40: Dichter Bewuchs mit Zebramuscheln, Schwämmen und kurzfädigen Grünalgen auf einem dichten Biofilm auf der Hanseatenstern am 01.10.2015 vor der Reinigung mit dem Hochdruckwascher (Quelle: Seglervereinigung der Hanseaten e.V.).

Abb. 41: Gesamtansicht der Rumpfes der Hanseatenstern am 01.10.2015 mit dichtem Bewuchs vor der Reinigung mit dem Hochdruckwascher (Quelle: Seglervereinigung der Hanseaten e.V.).

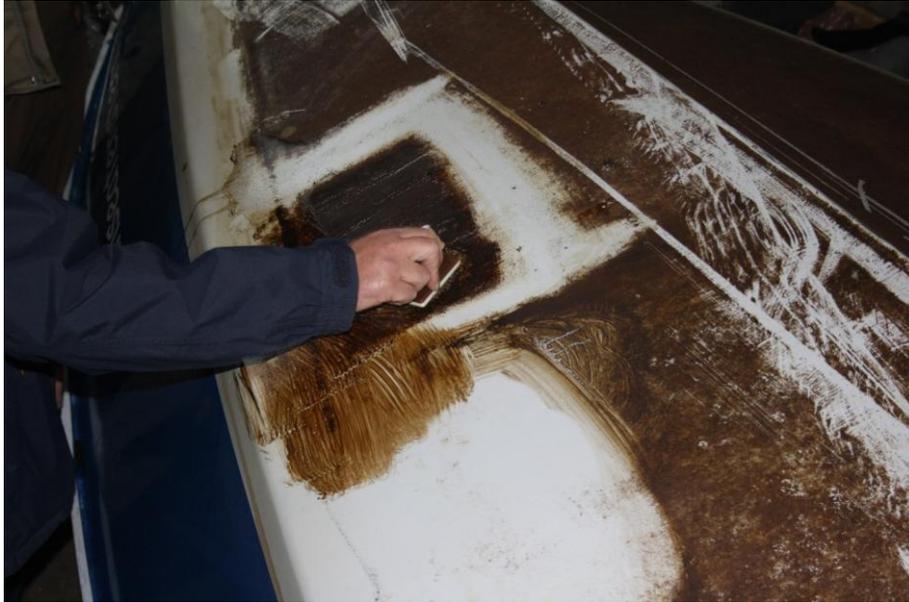
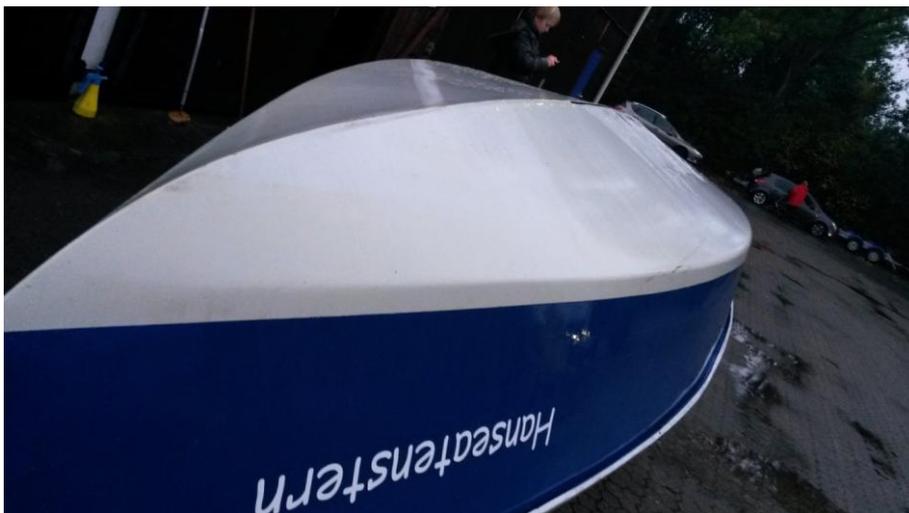
Abb. 42: Entfernung des verbliebenen Biofilms auf der Hanseatenstern am 09.10.2015 mit Bürste und Schwamm nach Anfeuchtung (Quelle: LimnoMar).

Abb. 43: Nach vollständiger Reinigung des Rumpfes der Hanseatenstern am 09.10.2015 mit Bürste und Schwamm unter Einsatz von Tensiden (Quelle: LimnoMar).

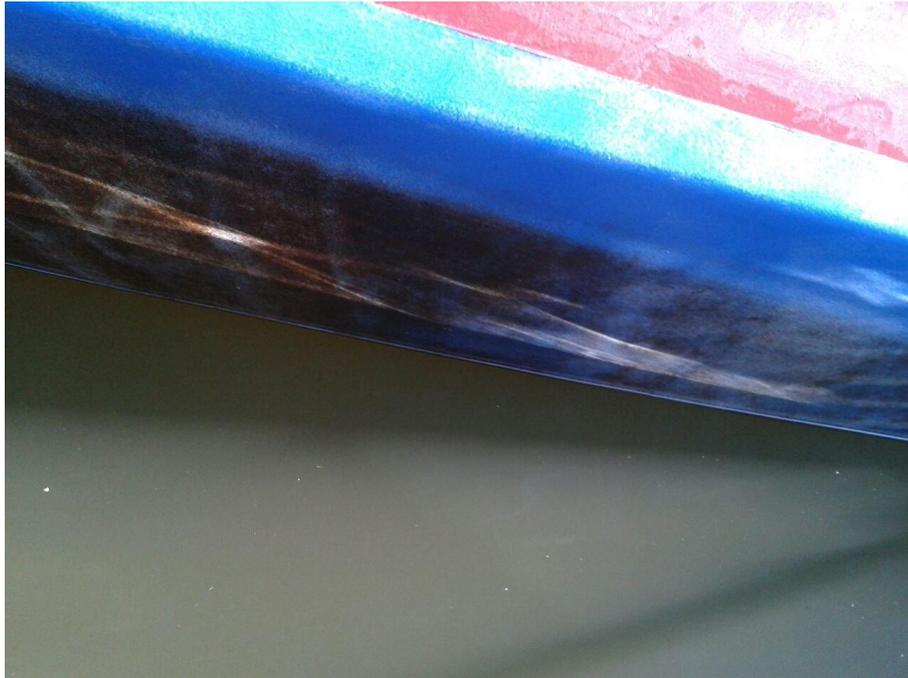
Abb. 46: Rumpf der Peregrina mit Biofilm am 04.06.2015
(Quelle: Seglervereinigung der Hanseaten e.V.).

Seit dem Zuwasserlassen war die Peregrina drei Tage auf Fahrt gewesen und lag 28 Tage im Hafen. Durch Krängen wurde ein bräunlicher Biofilm auf dem gesamten Rumpf festgestellt (Abb. 46), der anschließend mit dem Tausendbein abgereinigt wurde. Nach zwei Reinigungsdurchgängen war der Biofilm weiterhin sichtbar. Außerdem wurden durch die Reinigung verursachte Beschädigungen an der Scheuerleiste beobachtet und deshalb von weiteren zukünftigen Einsätzen des Tausendbeins abgesehen.

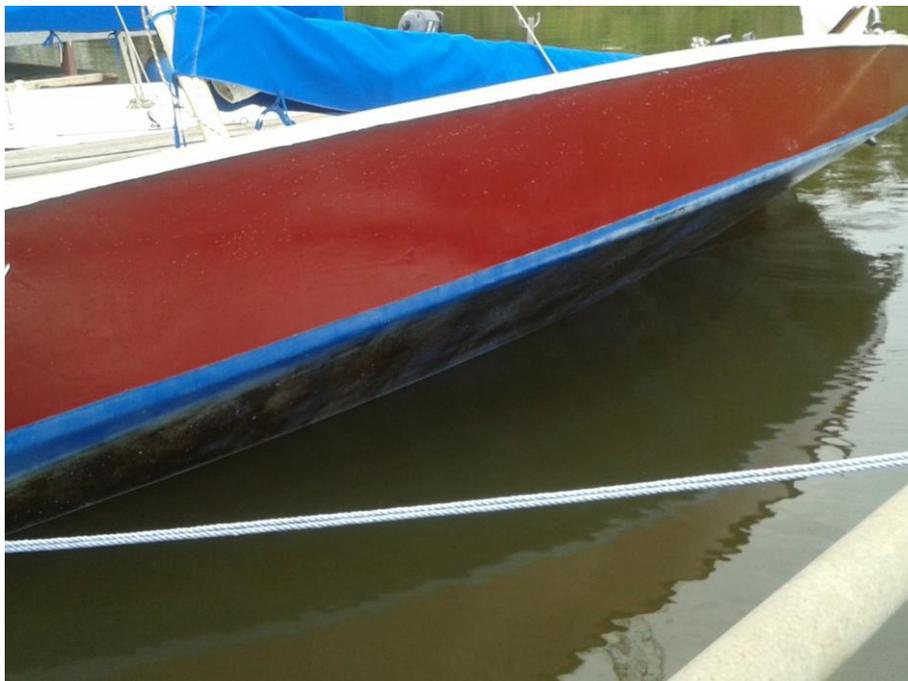
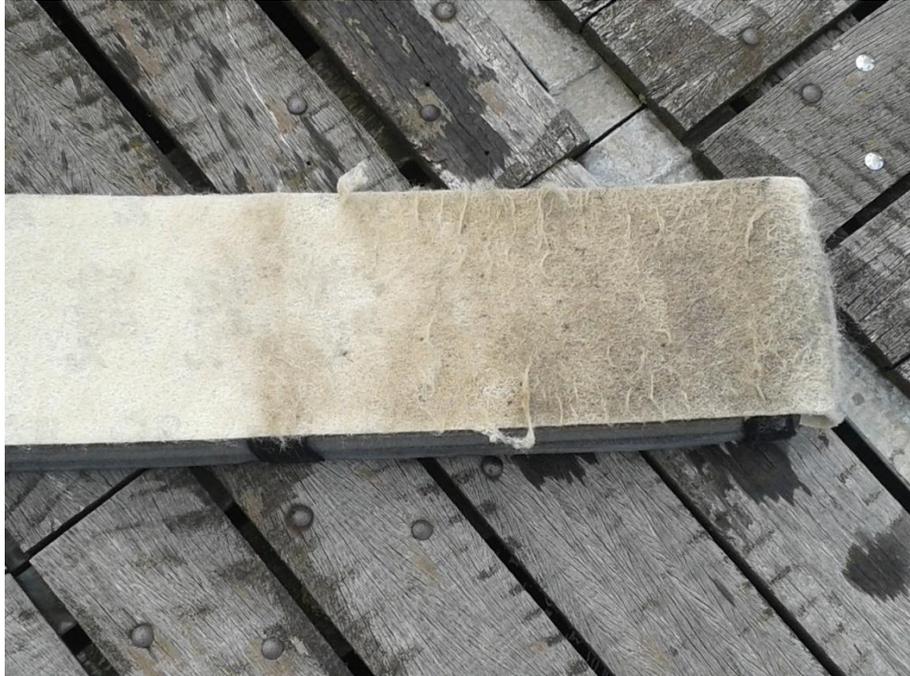
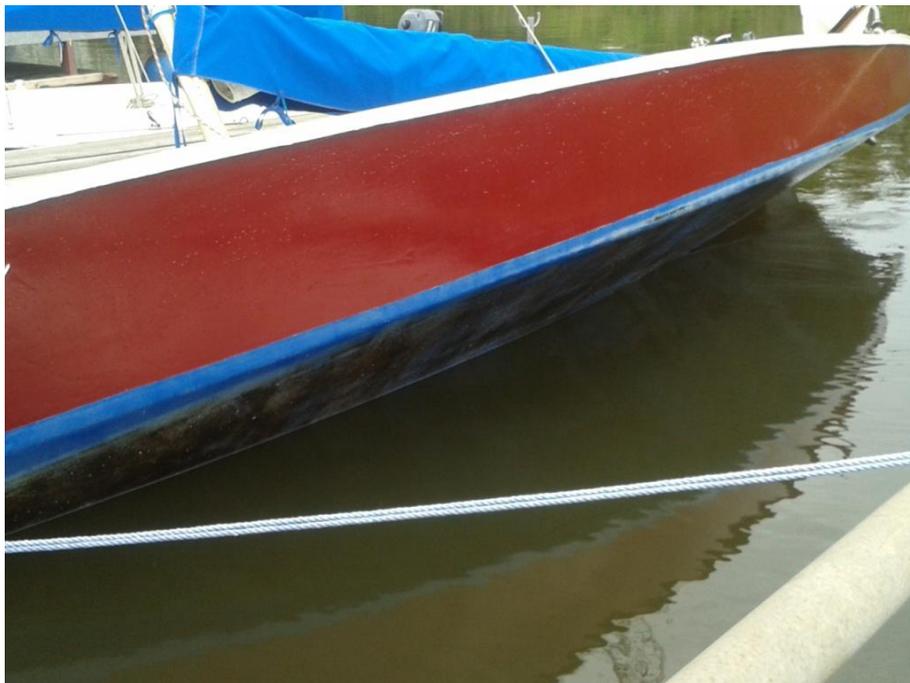
Abb. 48: Rumpf der Peregrina am 30.08.15 vor der Reinigung (Quelle: Seglervereinigung der Hanseaten e.V.).

Abb. 49: Abnutzung des Pads des Big Easy Cleaners
(Quelle: Seglervereinigung der Hanseaten e.V.).

Abb. 50: Rumpf der Peregrina am 30.08.2015 nach der Reinigung
(Quelle: Seglervereinigung der Hanseaten e.V.).

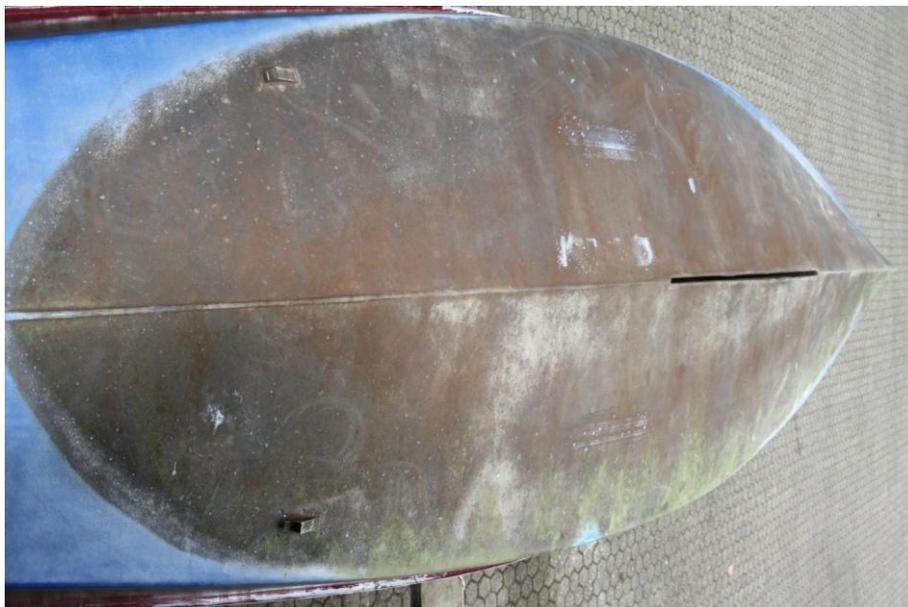
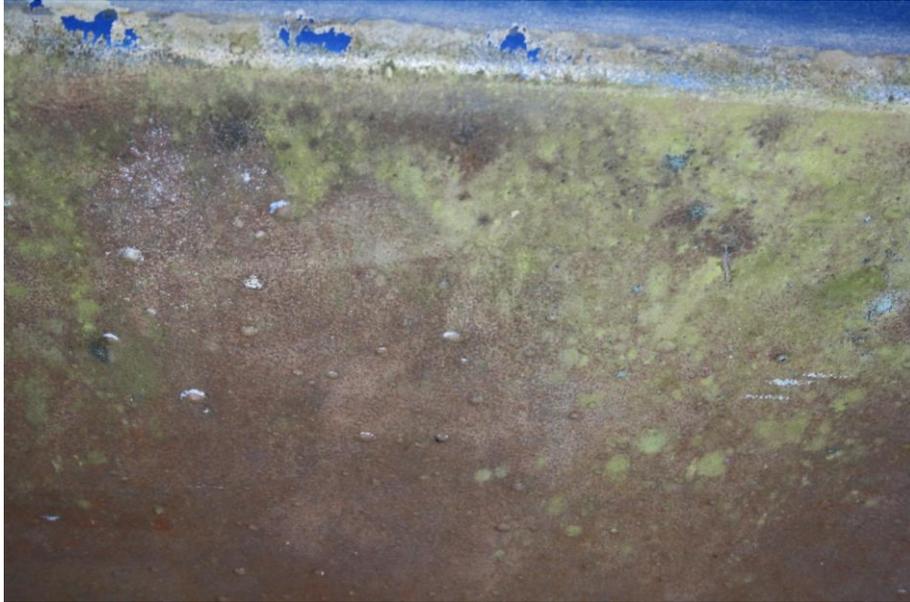
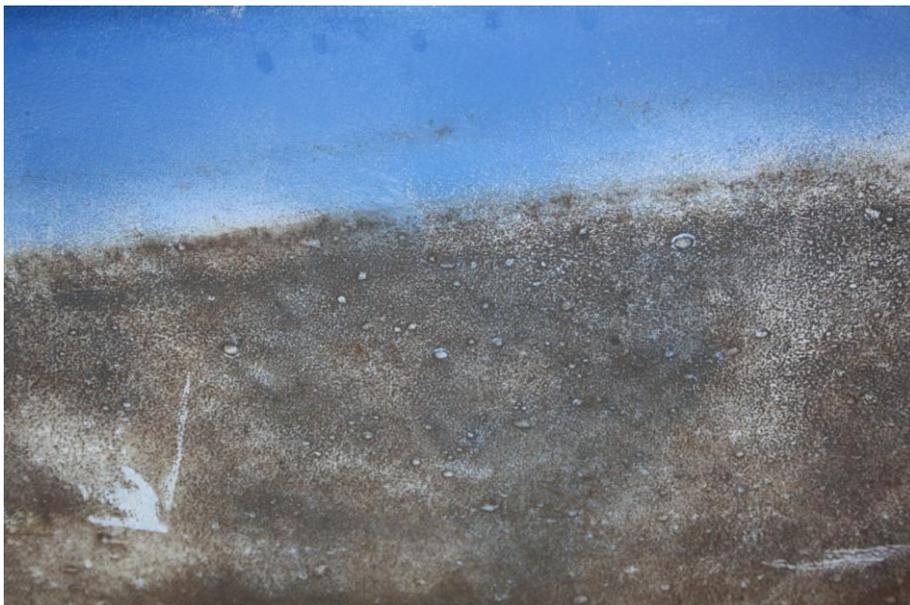
Abb. 51: Gesamtansicht des Rumpfes der Peregrina am 09.10.2015 nach der Reinigung mit dem Hochdruckwascher (Quelle: LimnoMar).

Abb. 52: Rumpfausschnitt am 09.10.2015 vor der Abschluss-Reinigung mit Bürste und Schwamm (Quelle: LimnoMar).

Abb. 53: Rumpfausschnitt am 09.10.2015 nach der Abschluss-Reinigung mit Bürste und Schwamm (Quelle: LimnoMar).
