Abschlussbericht

zum DBU-Projekt AZ 32413/01-31

„Erprobung von Reinigungsverfahren für biozidfreie Unterwasserbeschichtungen an Sportbooten in Modellregionen: Unterweser, Dümmer, Ratzeburger See, Zeuthener See“

LimnoMar
Hamburg / Norderney

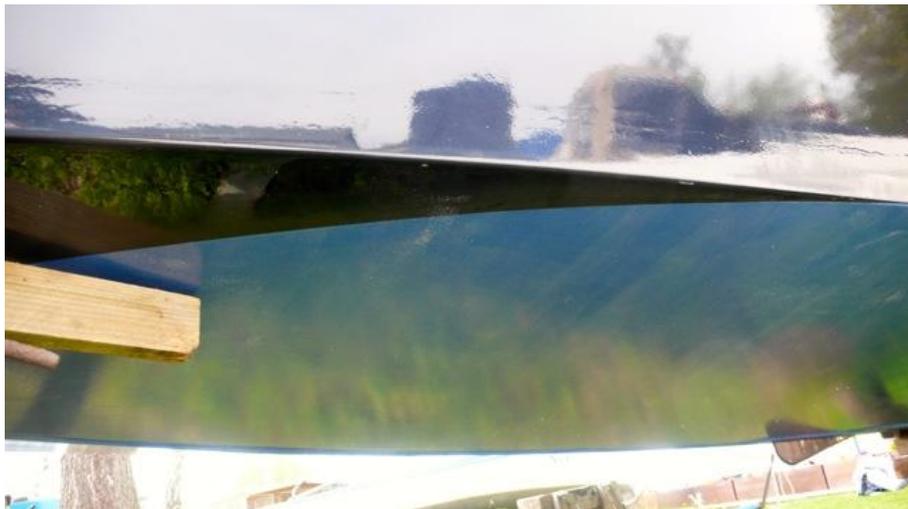
Abb. 54: Rumpf, Heckbereich Schwertzugvogel, nach Applikation von CleanTec im April 2015 (Quelle: Bootseignerin).

Der Rumpf des Segelbootes, Typ Schwertzugvogel (L 5,80 m; B 1,88 m; TG 0,25 - 1,10 m) wurde im April 2015 bis auf den Primer entschichtet und von der Werft Martin Herbst in Königs-Wusterhausen mit CleanTec beschichtet (Abb. 54 & 55). Der Schwertzugvogel wurde am 1. Mai zu Wasser gelassen. Das Boot wurde sehr unregelmäßig bewegt, mal alle zwei Wochen, aber insgesamt eher in größeren Abständen.

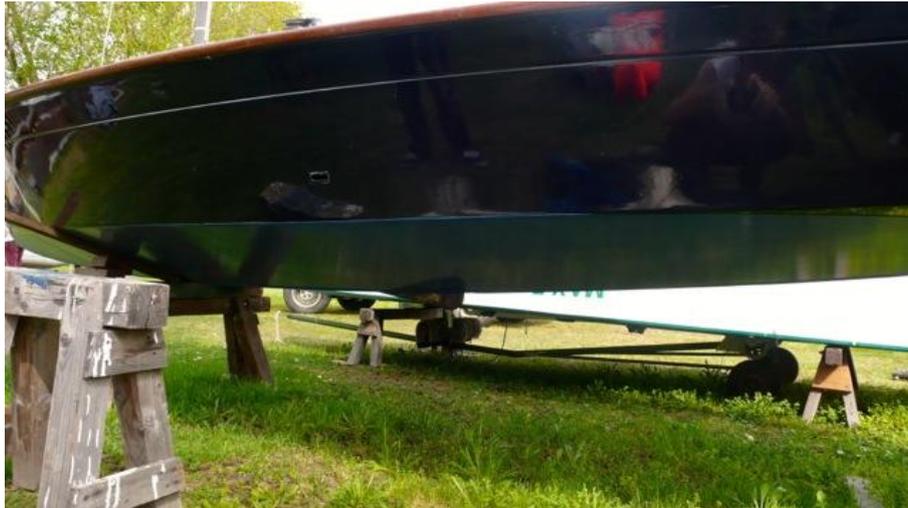
Abb. 55: Rumpf des Schwertzugvogels, nach Applikation von CleanTec, im April 2015 (Quelle: Bootseignerin).

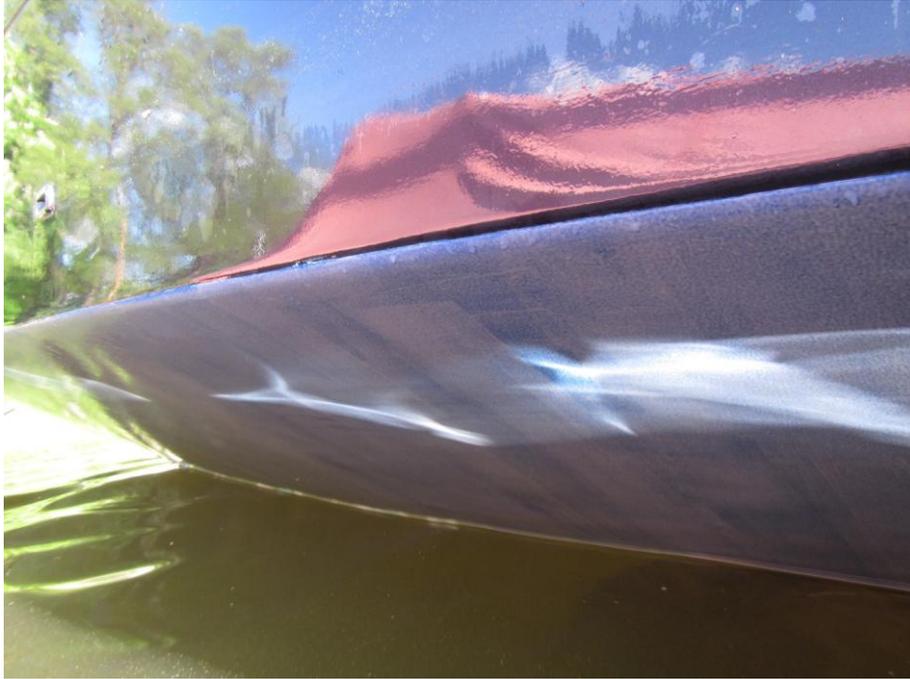
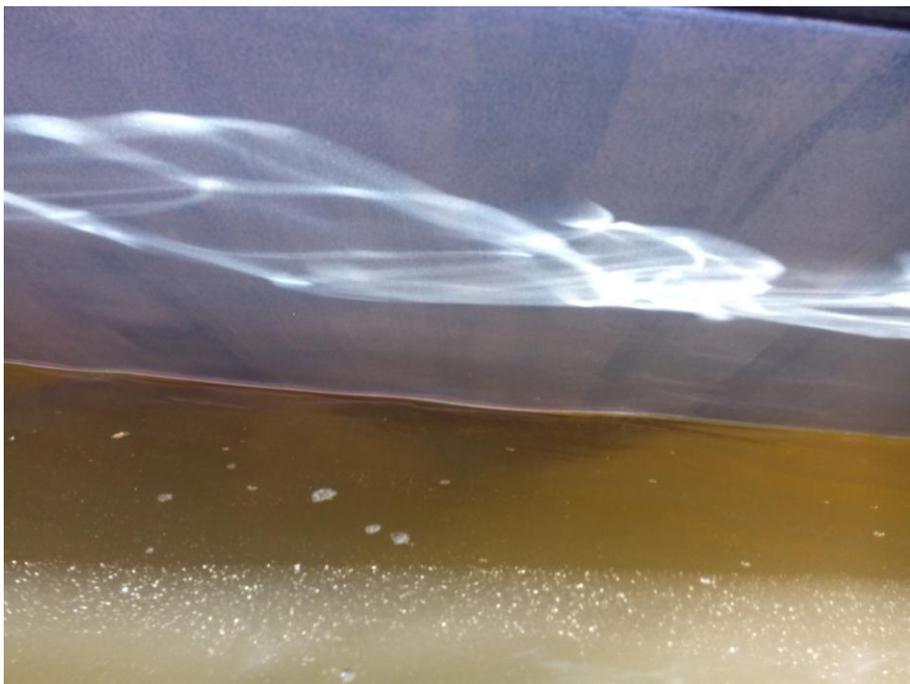
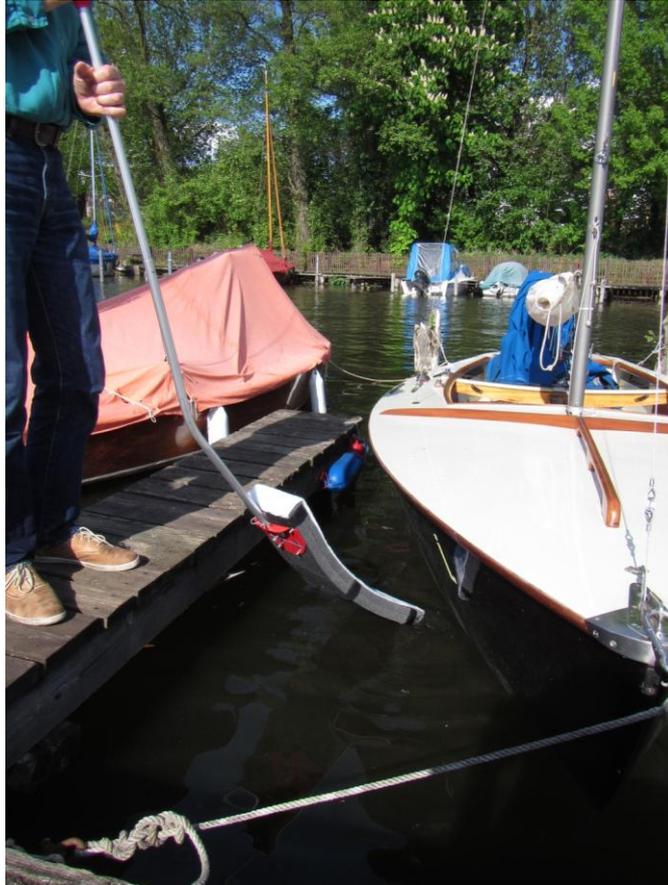
Abb. 56: Rumpf des Schwertzugvogels nach Reinigung mit dem Big Easy Cleaner am 07.05.2015 (Quelle: Bootseignerin).

Abb. 57: Nachansicht des Rumpfes nach Reinigung mit dem Big Easy Cleaner am 07.05.2015 (Quelle: Bootseignerin).

Abb. 58: Demonstration des Big Easy Cleaners am Rumpf des Schwertzugvogels am 07.05.2015 im Sportboothafen Bootshaus Rietz (Quelle: LimnoMar).

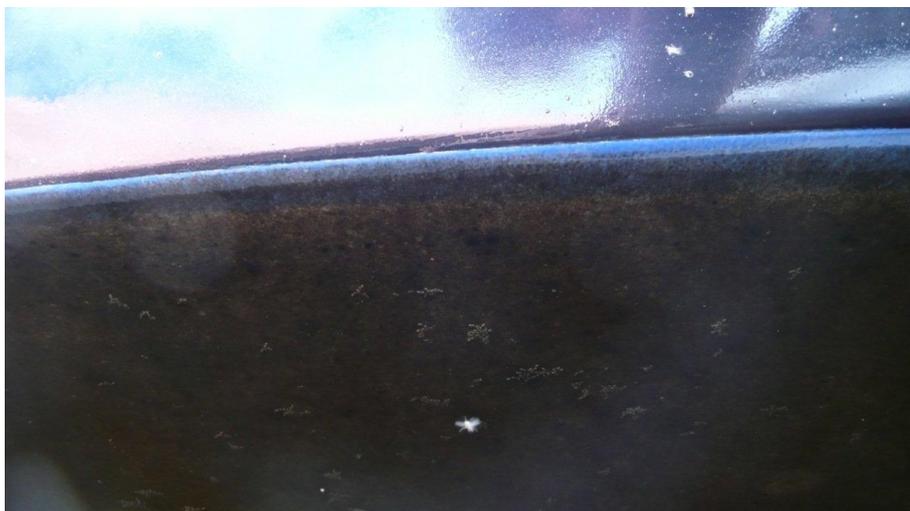
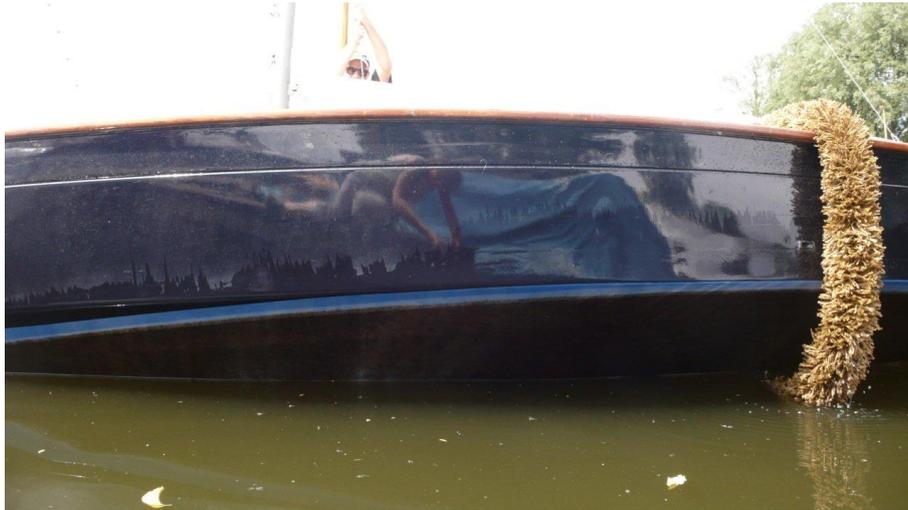
Abb. 59: Rumpfansicht Schwertzugvogel vor der Reinigung mit Biofilm und vereinzelt Schwämmen, 09.06.2015 (Quelle: Bootseignerin).

Abb. 60: Reinigung mit dem Tausendbein 09.06.2015 (Quelle: Bootseignerin).

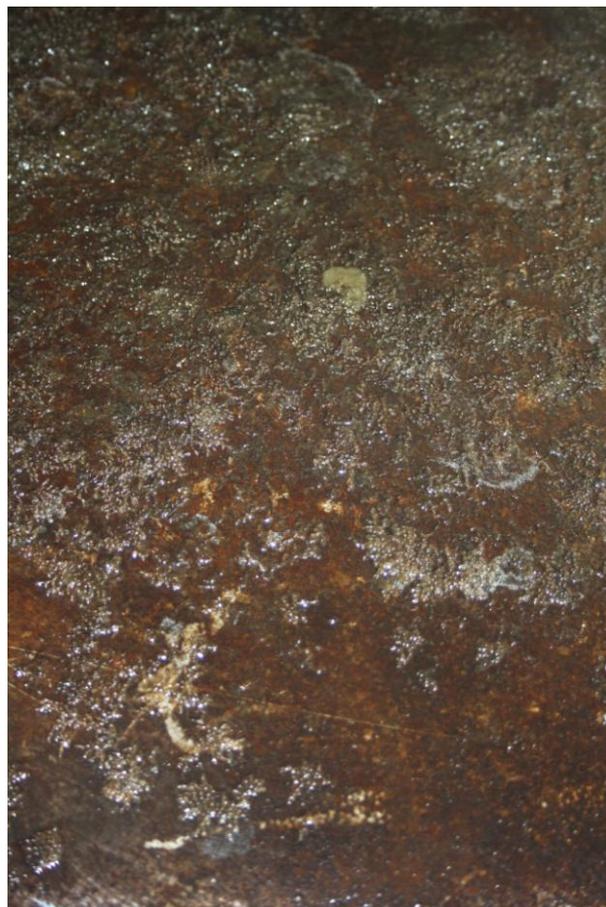
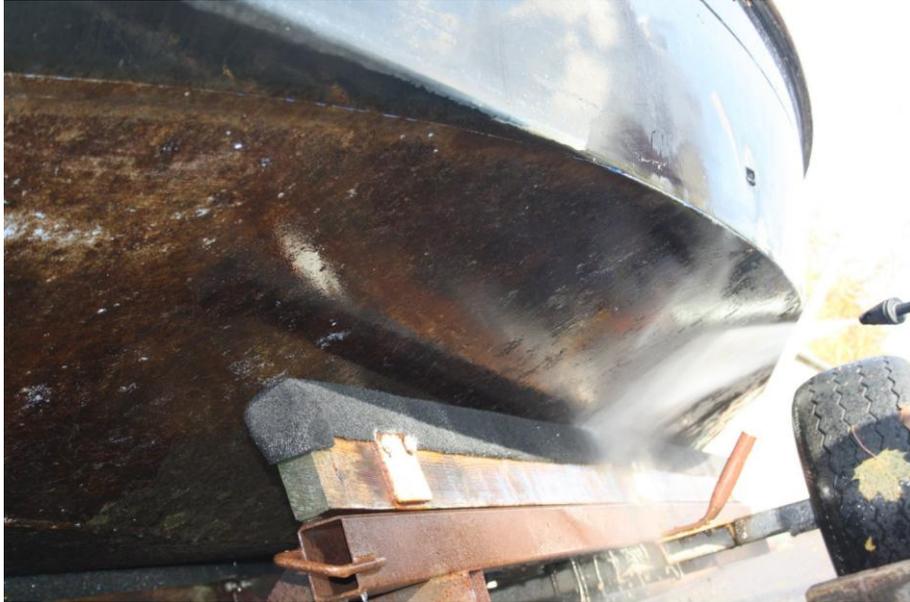
Abb. 62: Bewuchs am 24.10.2015 mit dichtem Biofilm und zahlreichen Schwämmen vor der Endreinigung (Quelle: LimnoMar).

Abb. 63: Rumpfansicht steuerbord am 24.10.15 nach Hochdruck-Reinigung (Quelle: LimnoMar).

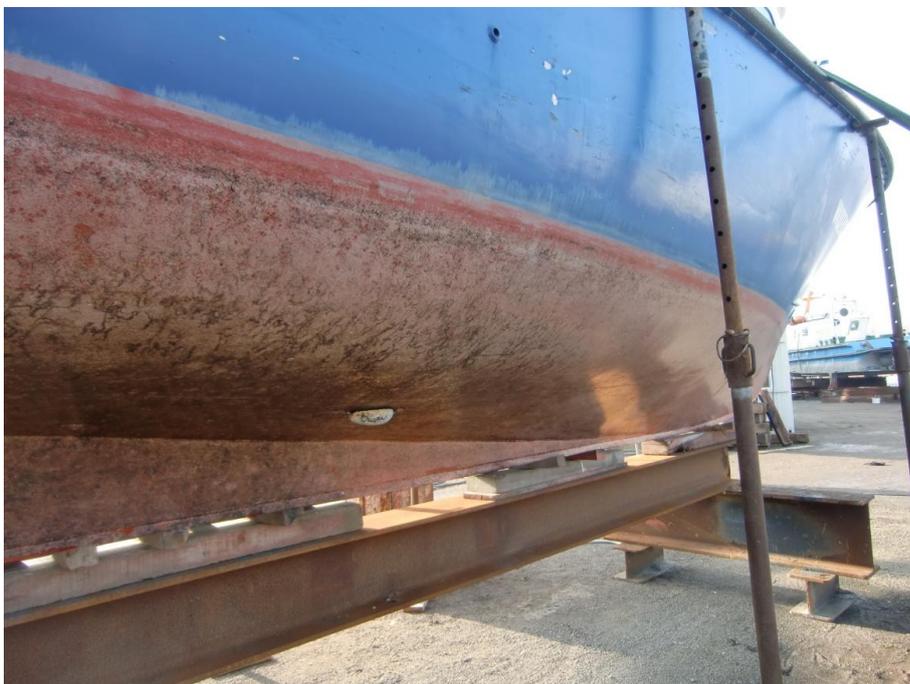
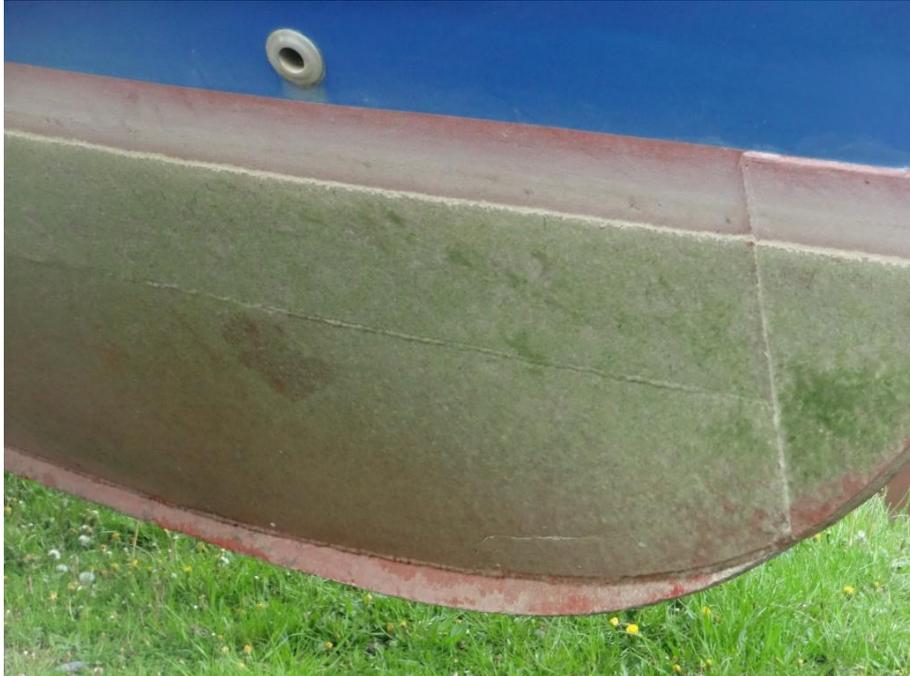
Abb. 65: Die W16 der Wasserschutzpolizei in der Werft in Oldersum 2014. Beschichtung mit CleanTec nach Reinigung (Quelle: LimnoMar).

Abb. 66: Die W16 der Wasserschutzpolizei in der Werft 2015. Beschichtung CleanTec vor der Reinigung (Quelle: LimnoMar).

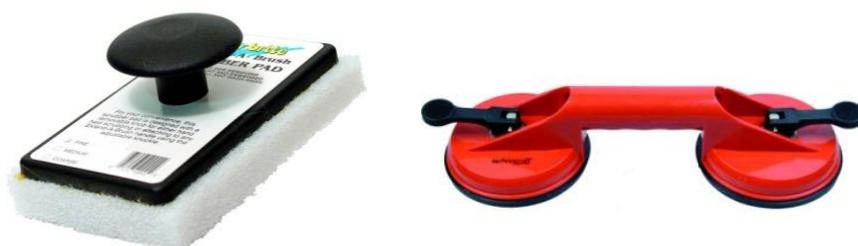
Abb. 69: Reinigungspad und Saughalter zur Rumpfreinigung im Wasser (Quelle: <http://www.starbrite.com/de/category/scrub-pads>, aufgesucht am 08.03.2016).

Zudem gibt es auch Hilfsmittel für eine Reinigung vom Wasser aus. Der Bootseigner muss dabei selbst im Wasser sein, um von dort aus den Rumpf reinigen zu können. Abbildung 69 zeigt zwei Beispiele für diese Form der Reinigung. Reinigungsgeräte sind hierbei Pad, Schwamm oder Reinigungshandschuh. Um bei der Reinigung nah am Rumpf zu bleiben, wird ein versetzbarer Saughalter genutzt. Deren Anwendung ist in vielen Häfen leider auf biozidhaltigen Antifoulingbeschichtungen zu beobachten, was weder erlaubt noch langfristig sinnvoll ist, da die Antifoulingbeschichtung ebenfalls entfernt wird. Auf biozidfreien Hartbeschichtungen sind solche Hilfsmittel aber sehr gut einsetzbar.

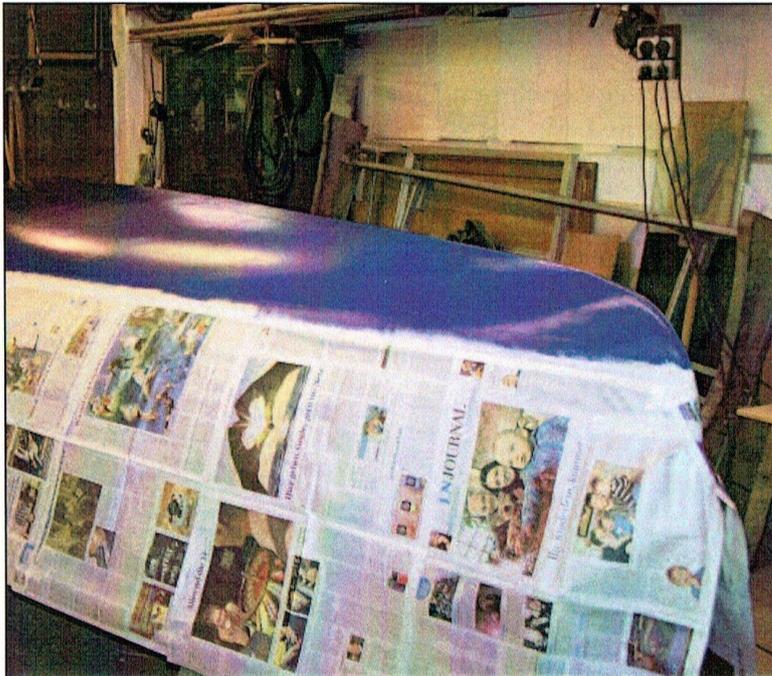
Das Unterwasserschiff ist fertig!

Böcken gelagert. Anschließend begannen wir mit dem Abziehen des alten Lackes; nicht nur unter Wasser, sondern der gesamte Rumpf wurde mit Hilfe eines Heißluftföhns und Ziehklänge abgezogen. Lediglich im Unterwasserbereich benutzten wir eine Lackfräse. Danach wurde erst mit dem Bandschleifer, später mit dem Exenterschleifer eine glatte Fläche geschaffen. Gleichzeitig wurden noch kleinere Furnierarbeiten erledigt, die dank der Hilfe von Klaus-

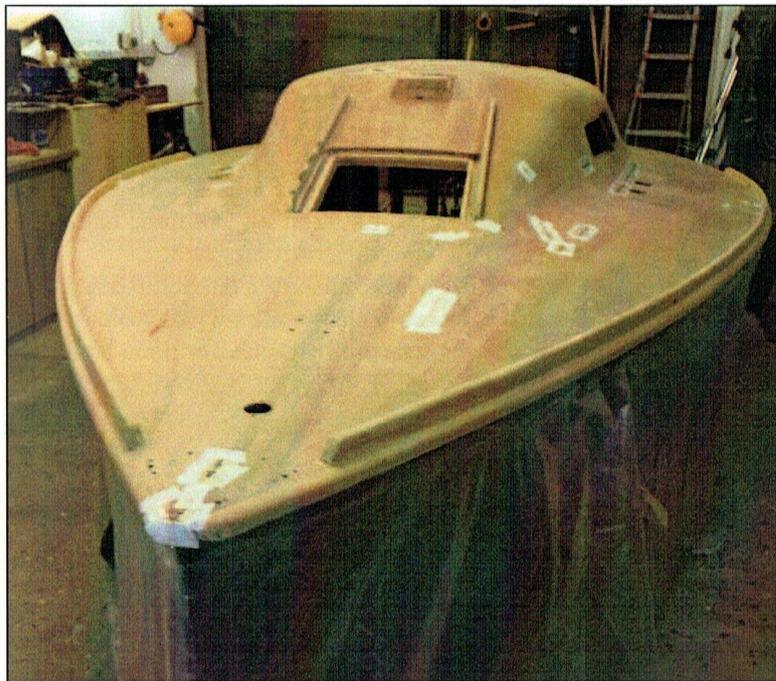
Nackt und bloß: Das abgezogene Deck

Dann begannen endlich auch hier die Lackarbeiten. Zuerst dreimal Epoxidharz und viermal Lack. Und wenn man denn schon mal dabei ist, kann man auch noch gleich die Kajütenster erneuern. Zum Abschluss erfolgte das Aufbringen des Antirutschstreifens (Zucker) und der Aufbau der Beschläge.
