WÄRMEBRÜCKEN

URSACHEN UND AUSWIRKUNGEN

HINWEISE ZUR VERRINGERUNG UND VERMEIDUNG

04 ENERGIESPAR-
INFORMATIONEN

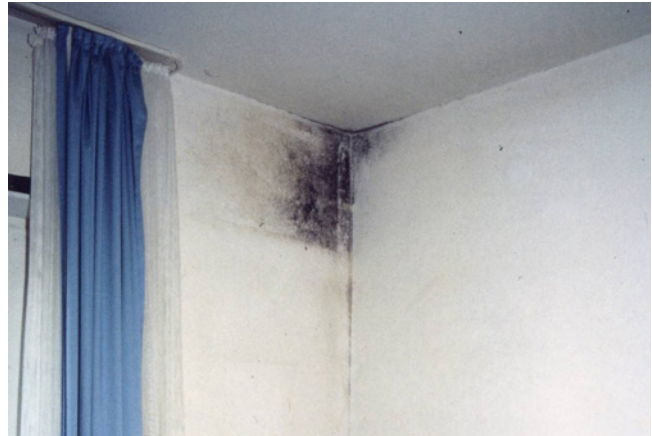
An einer durch Wärmebrückenwirkung eines Betonsturzes ausgekühlten Wandfläche schlägt sich Feuchtigkeit nieder. Der Schimmelpilz hat ideale Bedingungen für sein Wachstum.

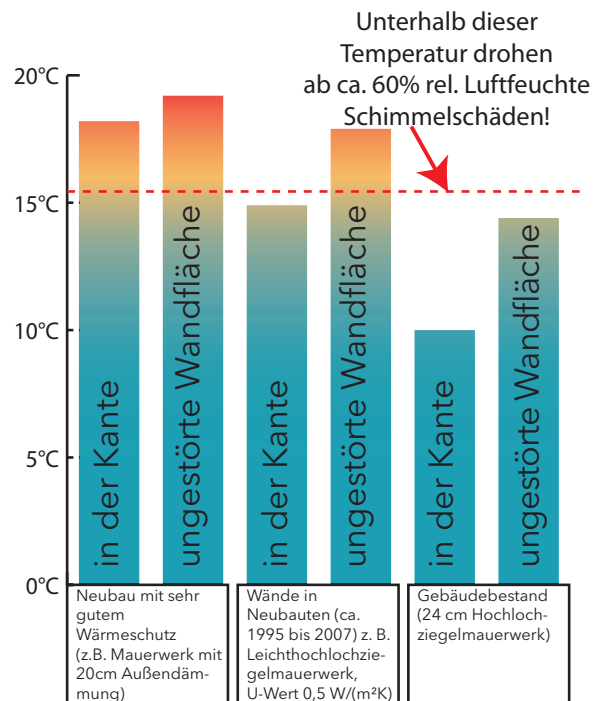
Temperaturen in der Außenkante bei unterschiedlichem Dämmstandard der Außenwand. Jeweils links sind die Temperaturen in der Kante, rechts die auf der Innenoberfläche der ungestörten Wand dargestellt. Es ist zu erkennen, dass sich erst bei sehr gutem Wärmeschutz befriedigende Temperaturen in der Kante einstellen.

(Außentemperatur -10 °C, Raumtemperatur +20 °C)

Die folgenden Grafiken zeigen das Absinken der inneren Oberflächentemperatur in der Kante einer Außenwand bei unterschiedlichen Dämmstandards. Während beim schlechten Wärmeschutz die Oberflächentemperatur 10°C beträgt, liegt sie bei sehr gutem Wärmeschutz bei $18,2^{\circ}\text{C}$. Es ist der horizontale Temperaturverlauf in einer Außenwanddecke für das Beispiel mit schlechtem und sehr gutem Wärmeschutz dargestellt. Die eingezeichneten Linien verbinden Punkte mit gleicher Temperatur. Sie werden Isothermen genannt.

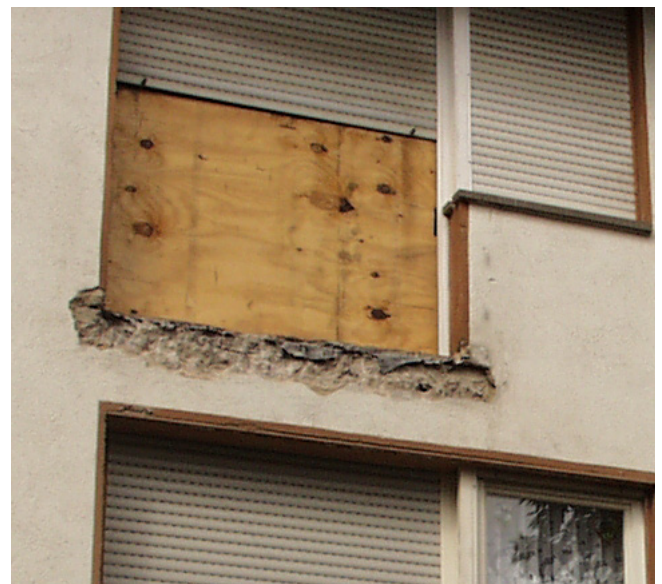
Werden vor dem Aufbringen der Dämmung die auskragenden Betonteile abgetrennt, so ist das Problem vollständig beseitigt.

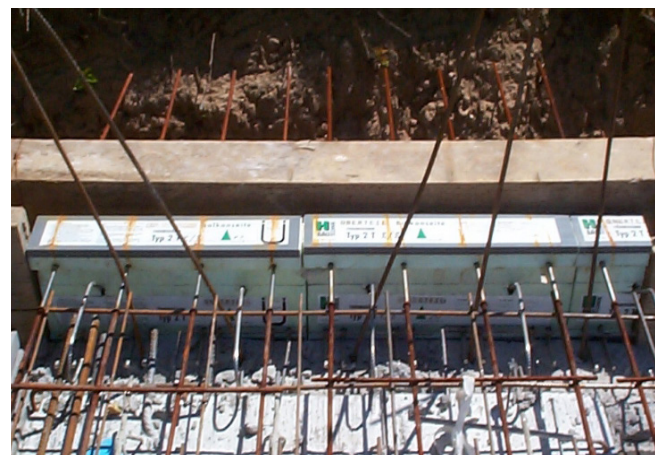
Im Neubau lassen sich die Wärmebrückenwirkungen von Kragplatten durch vorgefertigte Tragelemente vermindern, deren Dämmschicht nur von Armierungen aus rostfreiem Stahl durchstoßen wird.

Eine „klassische“, extrem starke Wärmebrücke: Die Dämmung wird durch die sehr gut wärmeleitende Stahlbetonplatte durchstoßen. Die große Oberfläche des Balkons führt die Wärme wie eine Kühlrippe an die Außenluft ab. Die Folgen sind eine starke Auskühlung der Decke in den Räumen und häufig Feuchteschäden. Besser ist es, den Balkon auf Konsolen aufzulagern. Diese bilden zwar ebenfalls Wärmebrücken, jedoch wird die Dämmung nur auf einer kleineren Fläche unterbrochen (noch besser: spezielle gedämmte Tragelemente; am besten: Balkon wird völlig getrennt vor die Fassade gestellt).

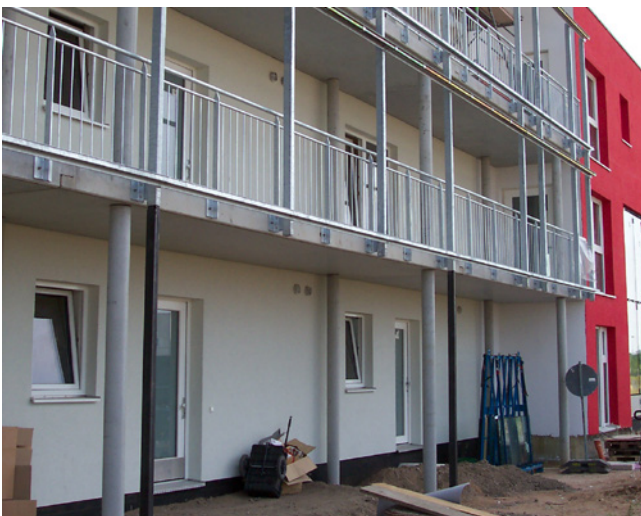
Am besten sind Konstruktionen, bei denen auf Kragplatten verzichtet wird. Bei diesem Mehrfamilienhaus stehen die Laubengänge auf schlanken Stützen thermisch völlig getrennt vom gut gedämmten Gebäudekörper und bilden doch optisch eine Einheit mit ihm.

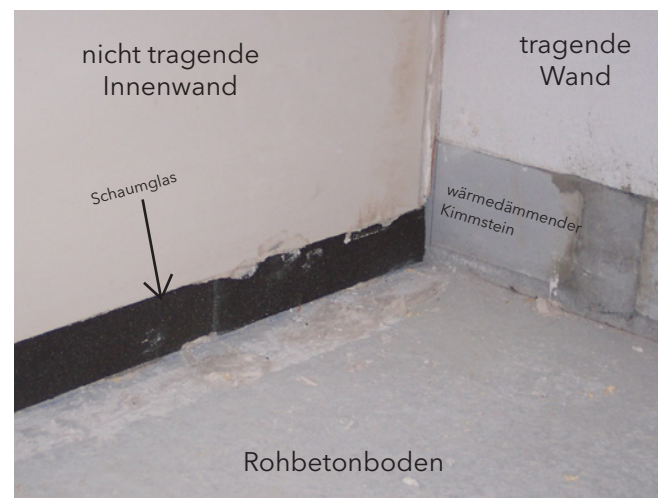
Es gibt im Baustoffhandel mehrere Materialien, um im Neubau den Wärmeabfluss durch die Wände in Richtung Kellerdecke zu vermindern. In diesem Bild werden gleich zwei vorgestellt. Die nicht tragende Innenwand steht auf einem nicht so druckfesten Schaumglasstreifen, $\lambda 0,06 \text{ W}/(\text{mK})$, während die statisch belastete Wand auf einem speziellen Kimmstein, $\lambda 0,33 \text{ W}/(\text{mK})$ abgetragen wird. Einen ähnlichen Aufbau, jedoch mit der Dämmschicht unter der Kellerdecke, zeigt die Variante „Guter Neubaustandard“ auf der übernächsten Seite mit einem Dämmstein im Schnitt.

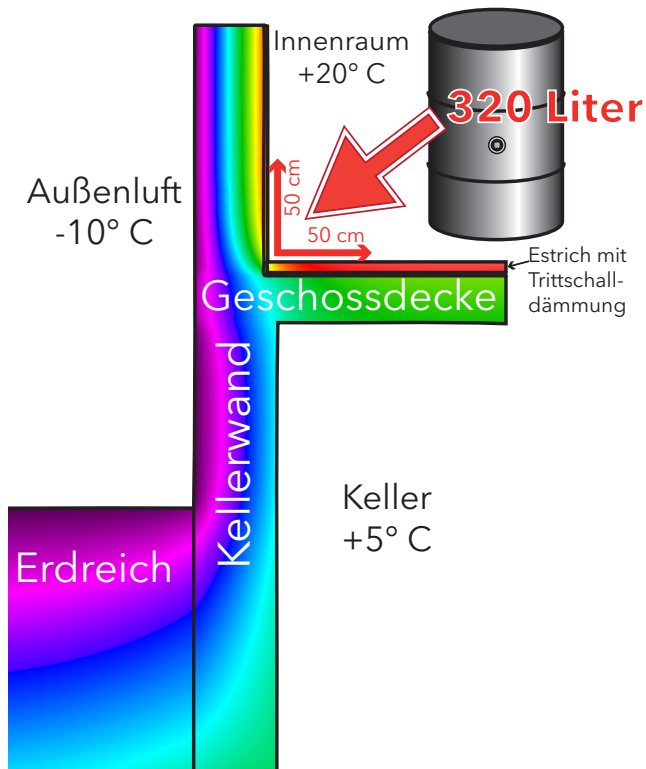
Altbau unsaniert:

Typische Situation im Gebäudebestand
Eine 24 cm dicke Mauersteinwand aus Hohlblocksteinen sitzt auf der 36,5 cm Kellerwand auf, welche auch die Betonkellerdecke trägt. Diese Konstruktion ist zwar gemäß Energieeinsparverordnung nicht mehr zulässig, ist aber im Bestand weit verbreitet. Zusätzlich zu den Wärmeverlusten durch die Wand und die Kellerdecke fließt Wärme nach unten über die Kellerwand ab. Die Oberflächentemperatur in der Kante zwischen Wand und Fußboden ist deshalb noch geringer als in der ungestörten Wandfläche.

minimale Oberflächentemperatur: 10,9 °C
Jahreswärmeverlust des ein-Meter-Streifens:
320 Liter Heizöl

Bewertung: Die Dämmung ist sowohl in der Fläche als auch in der Wärmebrücke sehr schlecht. Es besteht die Gefahr der Tauwasserbildung, und die Wärmeverluste sind unverträglich hoch.

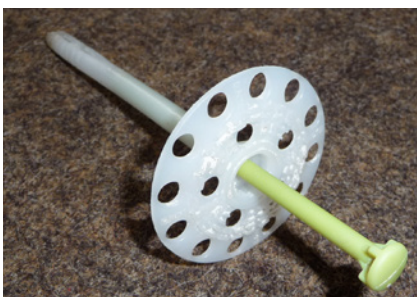
Ein Dämmstoffdübel mit einem Einschlagstift aus Kunststoff mit stark verringerter Wärmebrückenwirkung

- Es werden in den Dübeln keine Metallschrauben mehr eingesetzt, sondern faserverstärkte Kunststoffe, deren Wärmeleitfähigkeit deutlich geringer ist. (Bild unten links)
- Die Dübel werden einige Zentimeter tief im Dämmstoff versenkt, indem entweder ein Senkloch eingefräst wird, oder der Dübel sich in den weichen Dämmstoff einschneidet.
- Es werden „Ankerdübel“ gesetzt, die den Dämmstoff gar nicht durchdringen, sondern unabhängig von der möglicherweise schadhaften Putzschicht dem Kleber als Halt dienen (Bild Mitte).

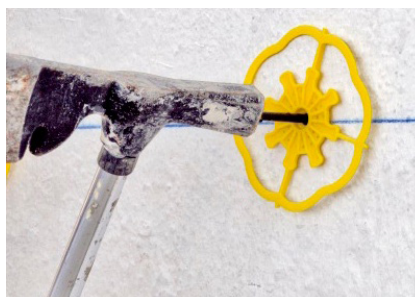
Ankerdübel als Halt für den Dämmstoffkleber direkt auf dem alten Putz

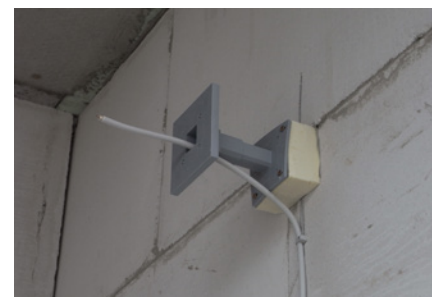
Spezialhalter für die wärmebrückenarme Befestigung von Schaltern und Außenleuchten
