Gewässergütebericht ELBE 2000

Niedersächsischer Landesbetrieb für Wasserwirtschaft
und Küstenschutz – Betriebsstelle Lüneburg –

Niedersächsischer Landesbetrieb für Wasserwirtschaft
und Küstenschutz – Betriebsstelle Stade –

Februar 2001

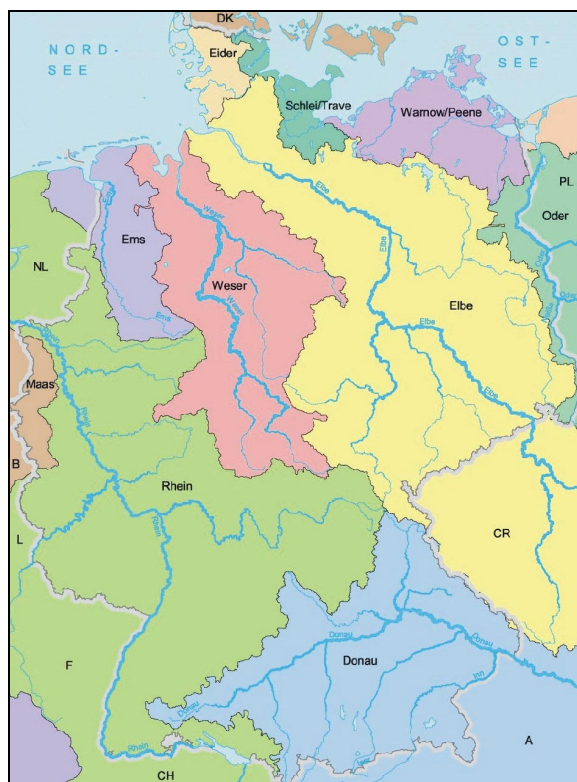
Abb. 2.1: EU-Flussgebiete in Deutschland gemäß EU-WRRL

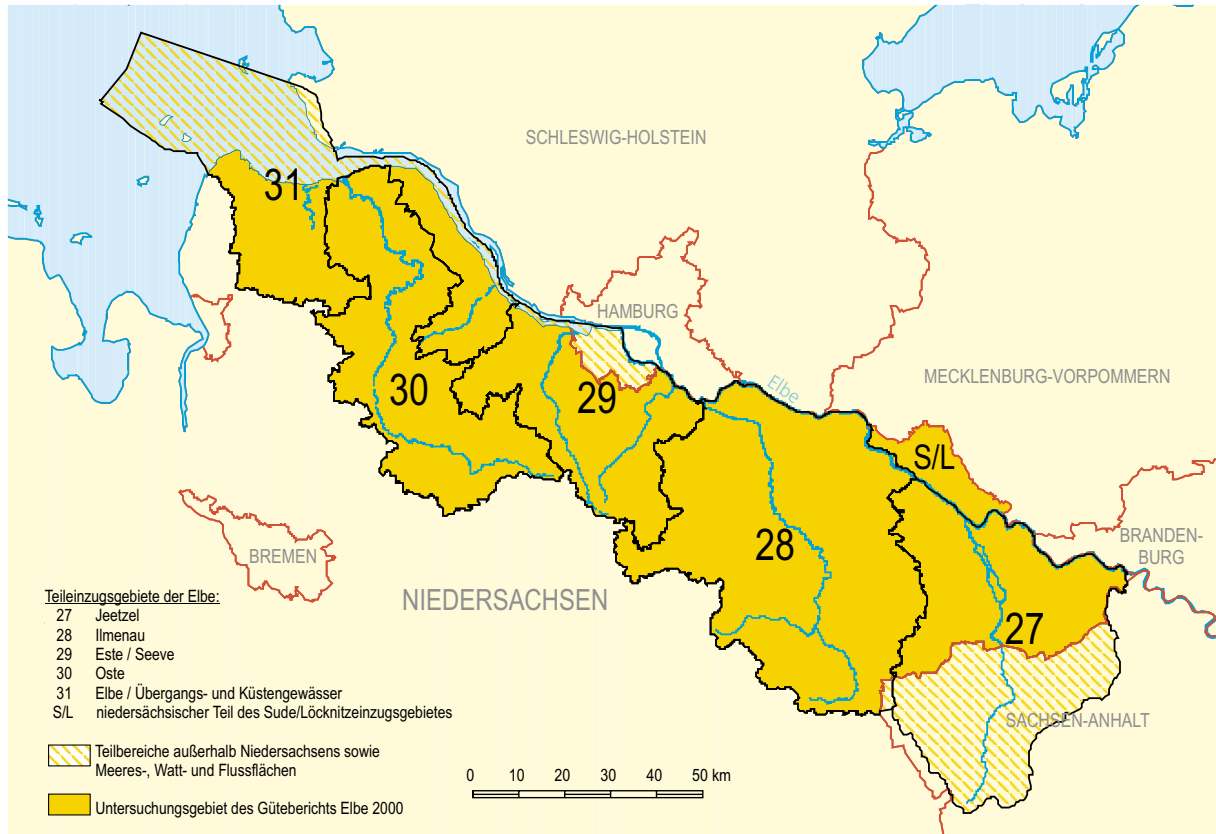
Abb. 2.2: Teileinzugsgebiete der Elbe für die EU-Wasserrahmenrichtlinie in Niedersachsen (Stand 12.04.2000)

krete Terminvorgaben enthält, wurden in Niedersachsen wegen des sich abzeichnenden Termindrucks bereits im April 2000 im Vorgriff die Teileinzugsgebiete der EU-Flussgebiete definiert, für die jeweils Einzelpläne aufzustellen sind. Das Niedersächsische Elbeeinzugsgebiet ist in vier Teileinzugsgebiete untergliedert (Abb. 2.2).

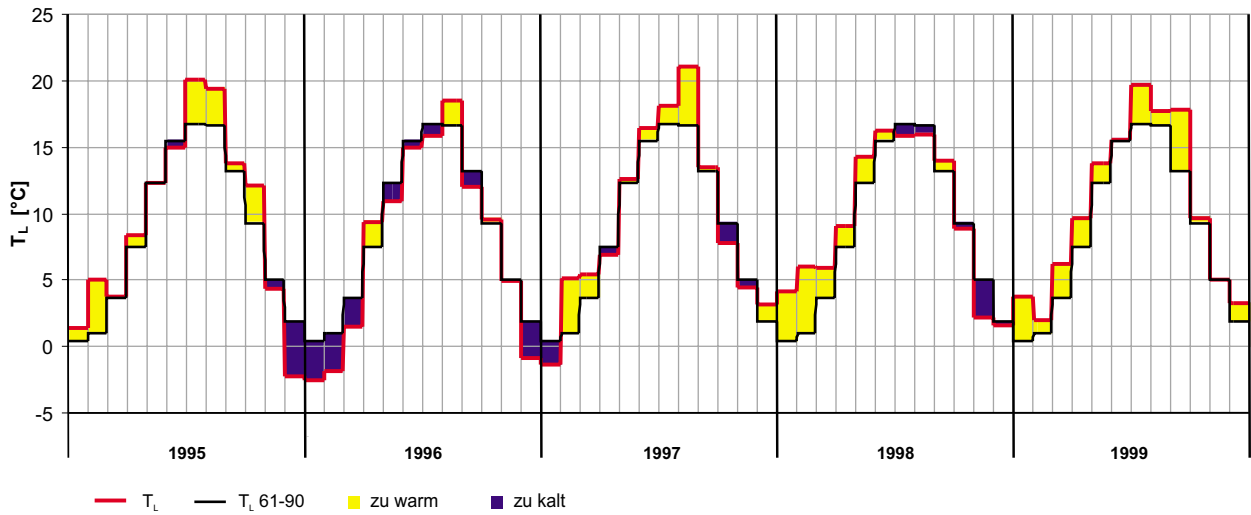
Abb. 3.1: Monatsmittel der Lufttemperatur T_L im Vergleich zum langjährigen Mittel in °C (aus Tagesmittelwerten des DWD an der Station Steinkirchen)

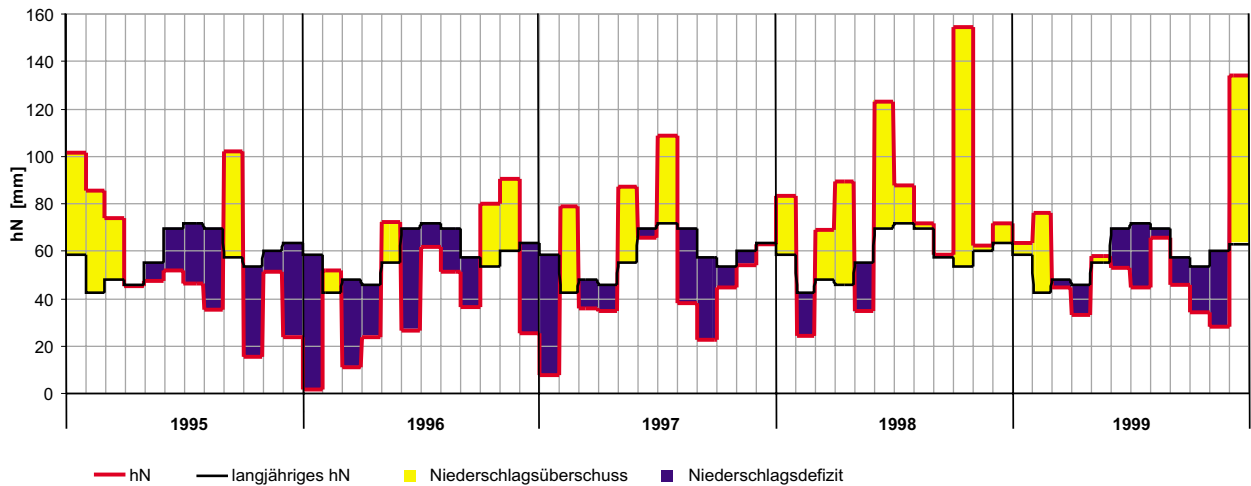
Abb. 3.2 Mittlere monatliche Niederschlagshöhen h_N im Berichtsgebiet im Vergleich zum langjährigen Mittel (Mittel der Gebietsniederschläge für Lüchow, Bienenbüttel, Jehrden und Rockstedt gem. DWD)

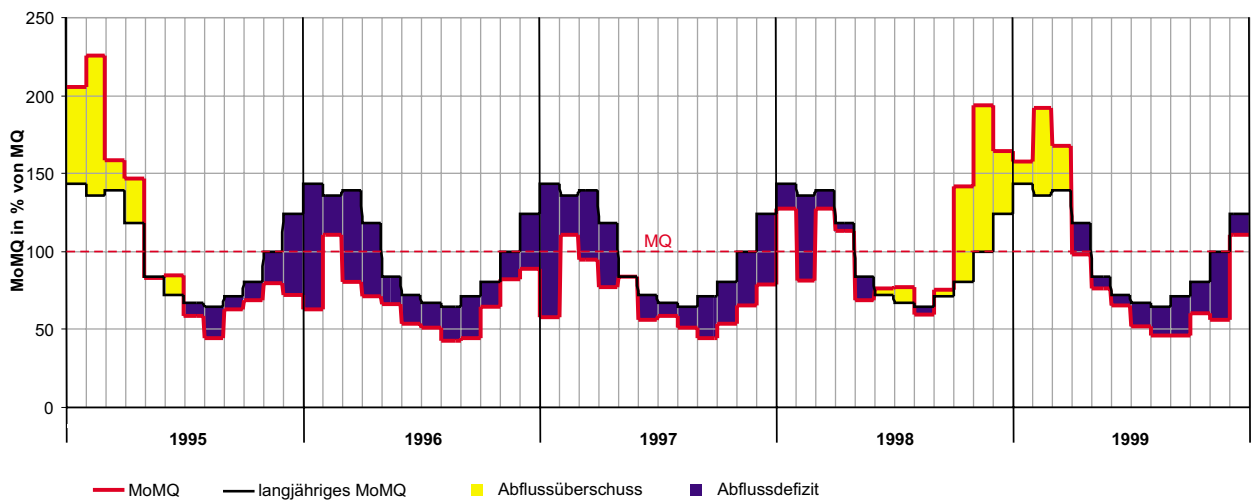
Abb. 3.3: Mittlere Abflüsse in % von MQ der Gewässer im Berichtsgebiet im Vergleich zum langjährigen Mittel (Mittel der Werte an den Pegeln Lüchow, Bienenbüttel, Jehrden und Rockstedt)

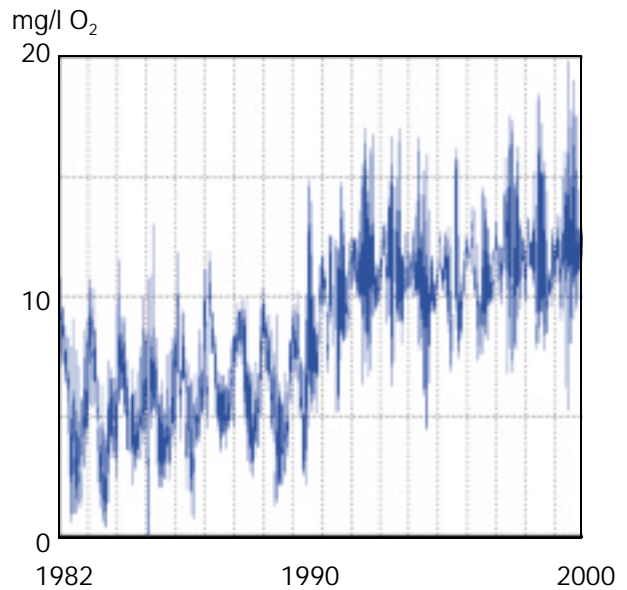
Abb. 5.1: Sauerstoffganglinie der Elbe bei Schnackenburg 1982 - 1999

Die kontinuierlichen Aufzeichnungen der Gewässergütemessstation Schnackenburg belegen eindrucksvoll, dass sich die Sauerstoffgehalte und die pH-Werte der Elbe seit Beginn der neunziger Jahre drastisch verändert haben. Bis 1990 lag der Sauerstoffgehalt in den Sommermonaten häufig unter der für Fische kritischen Grenze von 3 mg/l O_2 . Seit 1990 wird die mittlere Elbe in den Sommermonaten erheblich durch Phytoplankton beeinflusst. Als Folge werden starke Sauerstoffübersättigungen und hohe pH-Werte registriert (siehe nachfolgende Abbildungen 5.1 und 5.2).

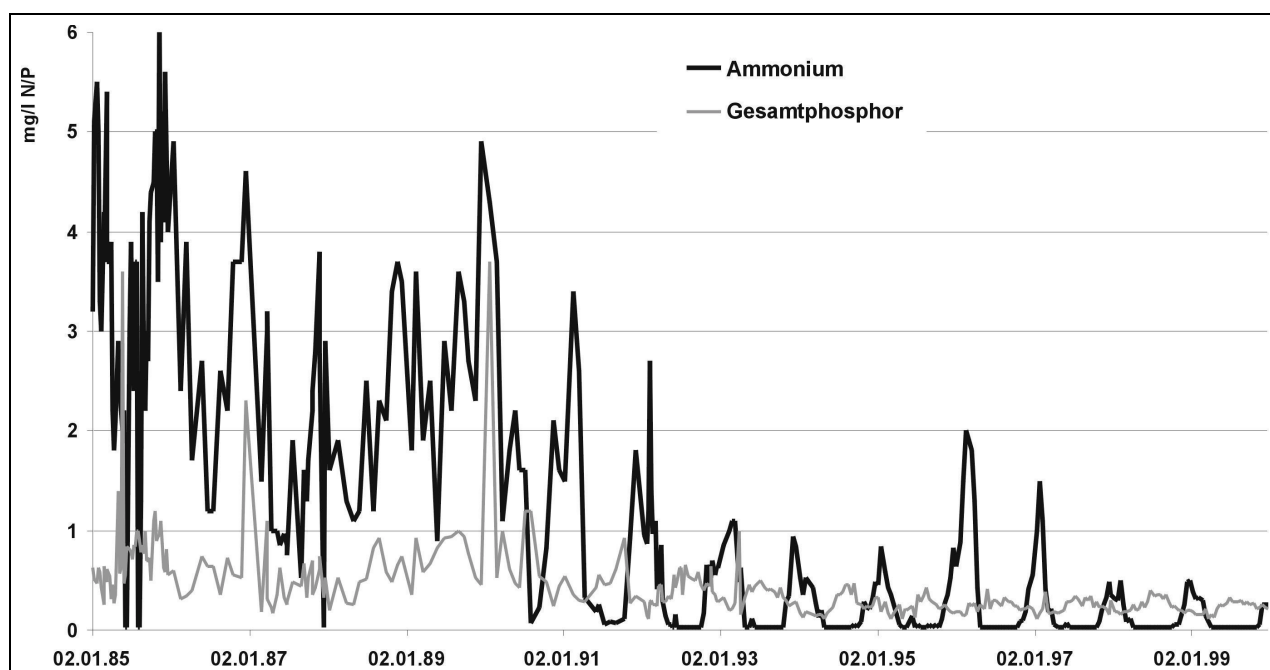
Abb. 5.3: Ammonium- und Gesamtphosphorkonzentrationen in der Elbe bei Schnackenburg von 1985 bis 1999

Besonders augenfällig ist der Rückgang der Gesamtphosphor- und der Ammoniumkonzentrationen. Bis Mitte der neunziger Jahre sind die Ammoniumkon-

zentrationen so weit gesunken, dass sie die Gewässergüte der Elbe nicht mehr beeinträchtigen (Abb. 5.3).

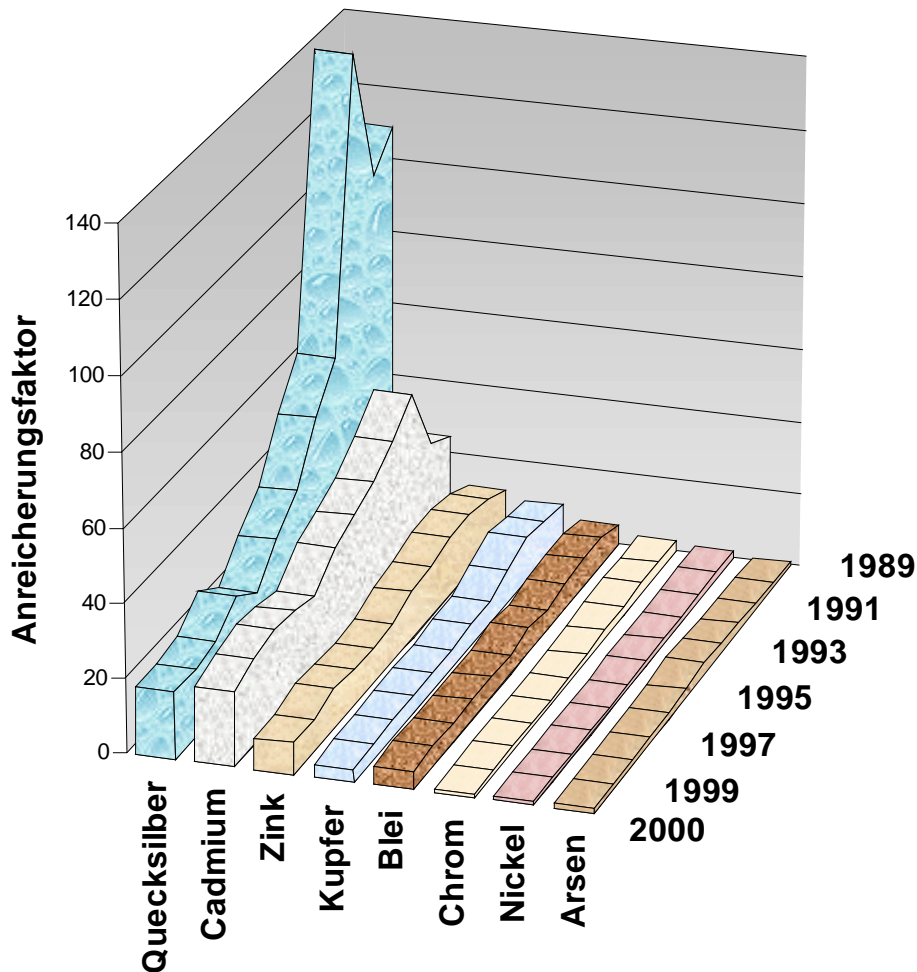
Abb. 5.4: Anreicherung von Schwermetallen im Schwebstoff der Elbe bei Schnackenburg 1989 - 1999

Nachfolgendes Diagramm (Abb. 5.4) zeigt die Entwicklung der Anreicherungsfaktoren von Schwermetallen im Schwebstoff der Elbe bei Schnackenburg von 1989 bis 2000. Die Faktoren wurden aus Jahresmittelwerten der Schwebstoffuntersuchungen und den Schwermetallkonzentrationen natürlicher Hintergrundwerte gebildet.

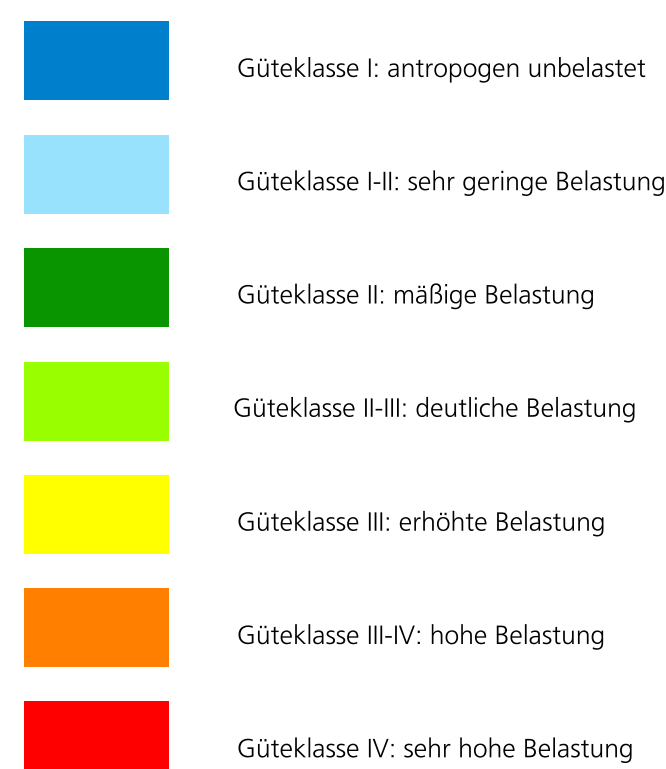
LAWA - Güteklassifikation

- Teileinzugsgebiete der Elbe:
- 27 Jeetzel
 - 28 Ilmenau
 - 29 Este / Seeve
 - 30 Oste
 - 31 Elbe / Übergangs- und Küstengewässer

Die Klassen I, II, III und IV werden in den Farben dunkelblau, dunkelgrün, gelb und rot, die Klassen I - II, II - III, III - IV in den Farben hellblau, gelbgrün und orange dargestellt. Diejenigen Gewässerabschnitte, in denen eine biologische Beurteilung nicht möglich oder stark eingeschränkt ist, werden ohne Farbgebung mit einem grauen Raster hinterlegt. Die Gewässerabschnitte, in denen eine biologische Beurteilung möglich ist, in denen jedoch eine offenkundige gravierende Beeinträchtigung der Organismenbesiedlung vorliegt, z.B. durch Versalzung, Toxizität, Stauhaltung, Trockenfallen usw., werden mit der ermittelten Güteklassen-Farbe versehen, zusätzlich wird hier ein graues Raster hinterlegt. Die gerasterten Strecken werden neben dem Raster mit einem Kürzel für die spezifische Störung zusätzlich gekennzeichnet.
