# Vermeidung von Imperfektionen im Betonstraßenbau

Dipl.-Ing. Stefan Pichottka

Potsdam, 28.02.2019

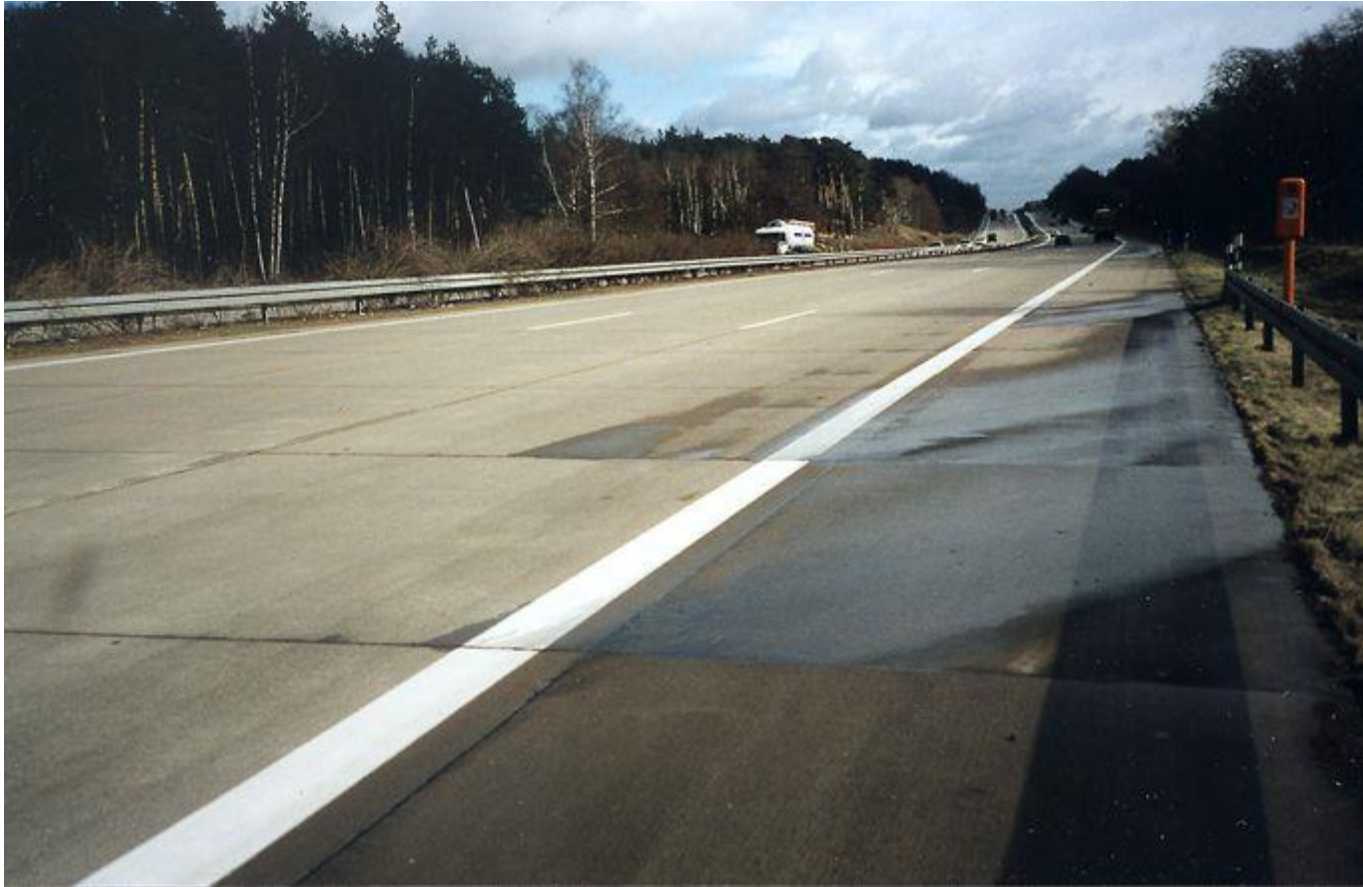
Wasseraustrittsstellen bei Verbundbauweise

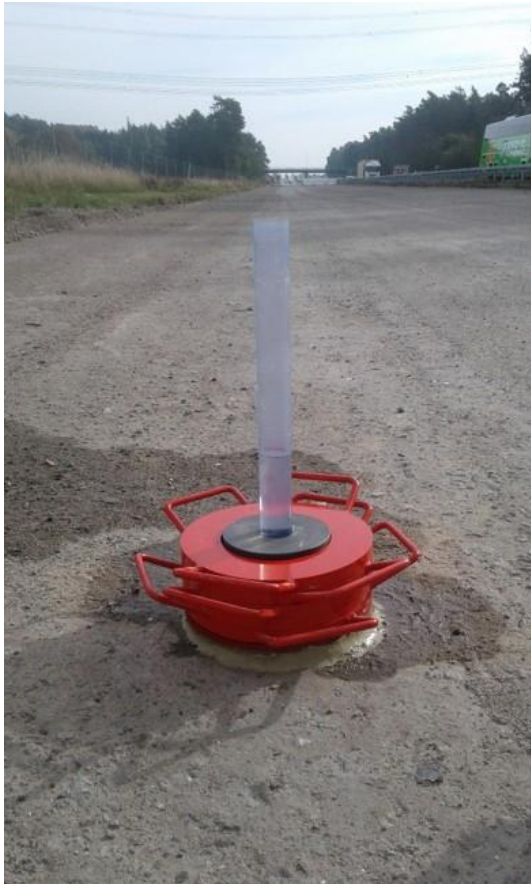
TP Gestein-StB Teil 8.3.2

Bestimmung des  
Infiltrationsbeiwertes mit dem  
Modifizierten Standrohr-Infiltrometer  
– in situ-Verfahren

Betondecke auf Schottertragschicht - Wasserdurchlässigkeit

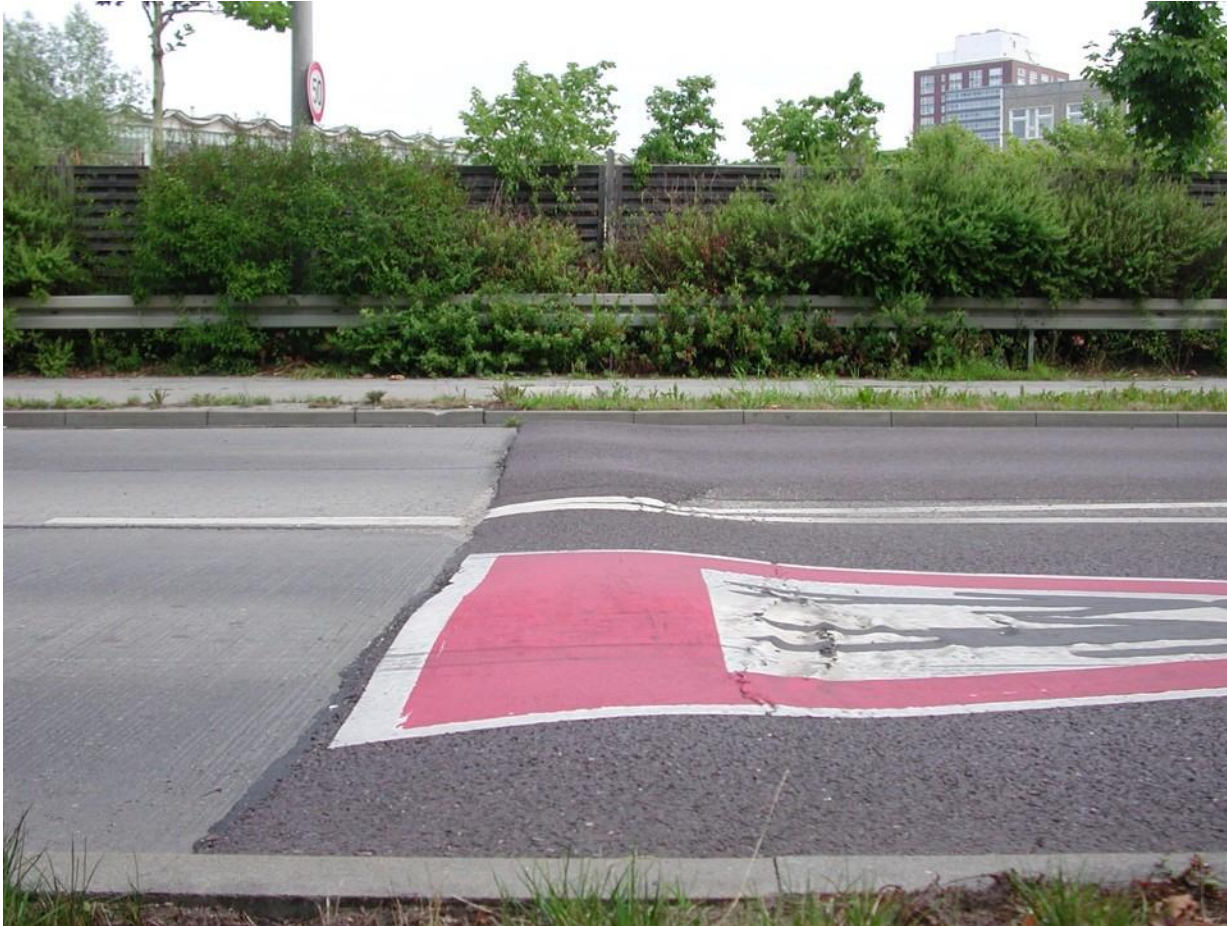
Anordnung von Raumfugen oder Asphaltvorfeldern

- Anordnung von Raumfugen oder/und Asphaltvorfeldern

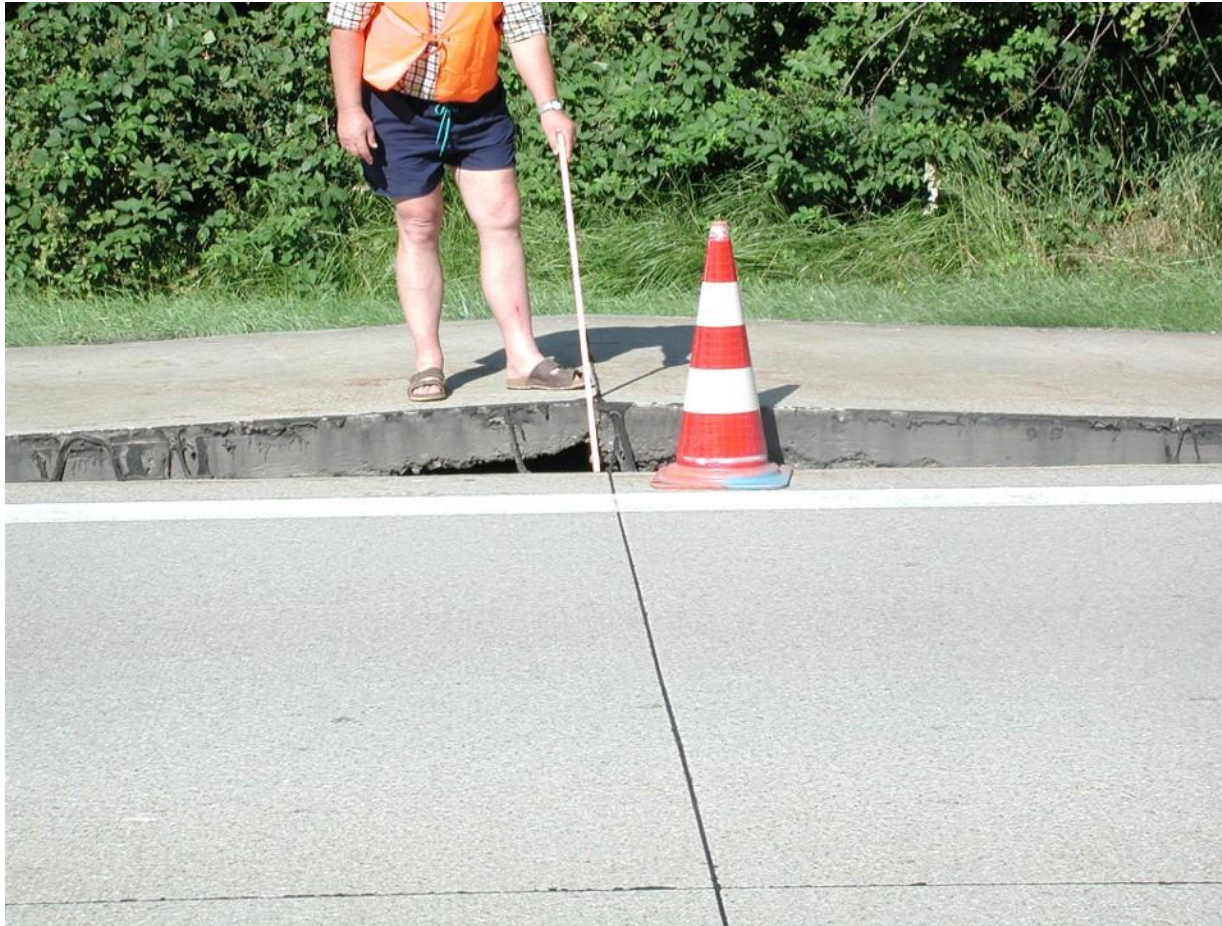
Ausknicken von Platten oder Plattenteilen

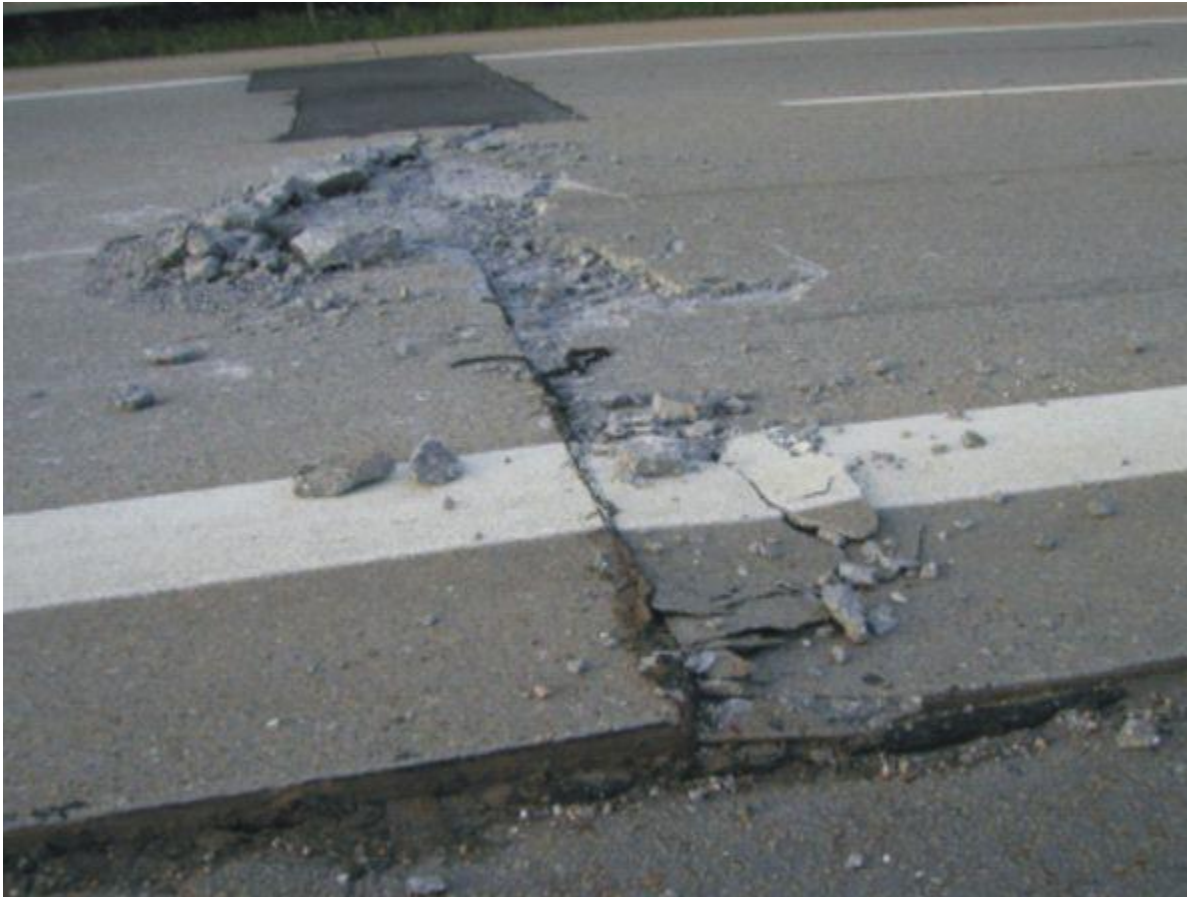
Abplatzen oberer Beton und Zerstörung unterer Beton

**Lösung: z.B. Raumfugen als Entlastungsschnitte einbringen.**

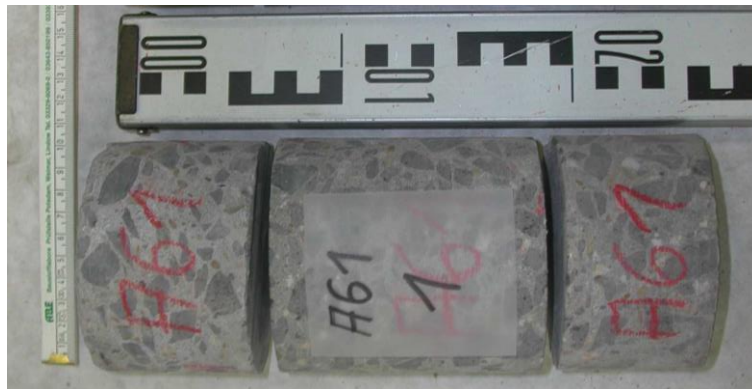
Spaltzugfestigkeit an Zylinderscheiben TP B-StB Teil 3.1.05

**$f_d$  – Spaltzugfestigkeit** (TP B-StB Teil 3.1.05 Spaltzugfestigkeit von Beton an Zylinderscheiben)

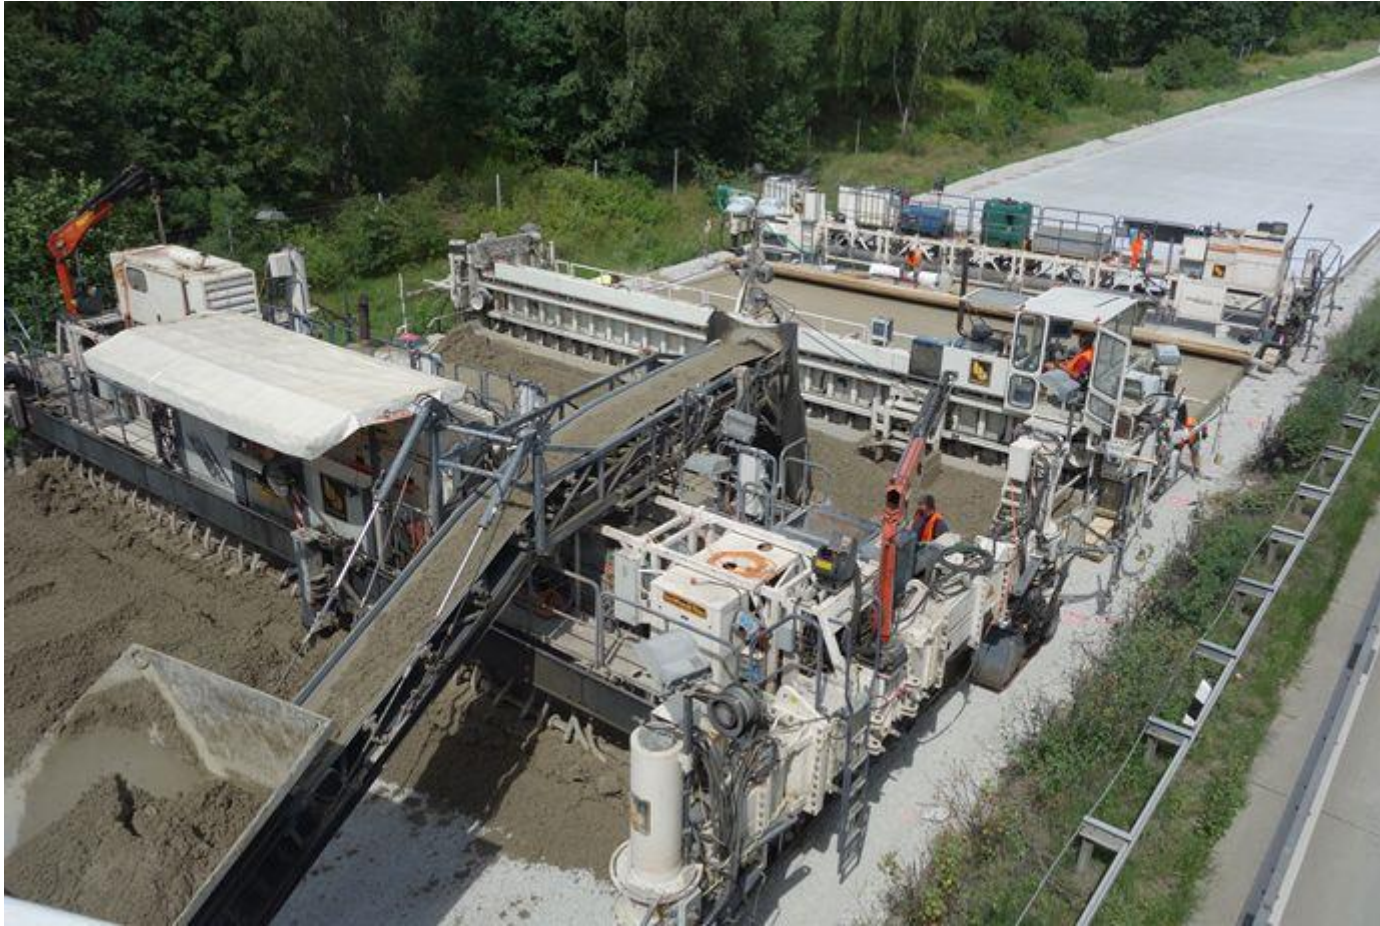
Maschinelles Einbau mit Gleitschaltungsfertiger

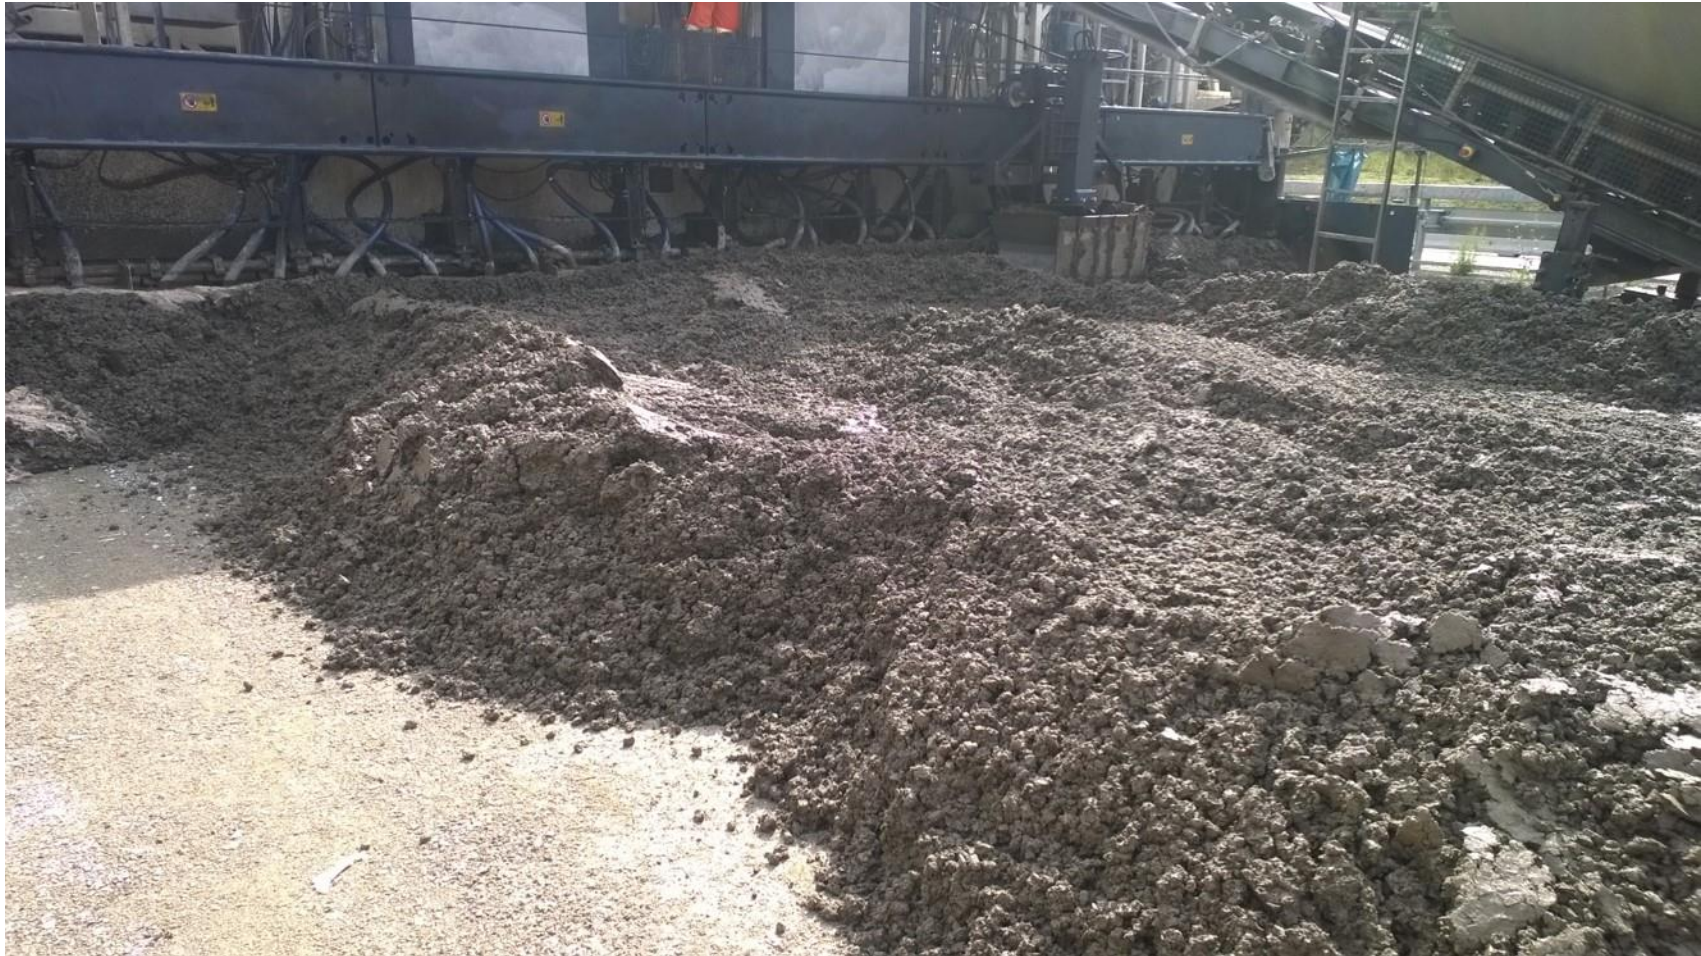
Maschinelles Einbau mit Gleitschaltungsfertiger

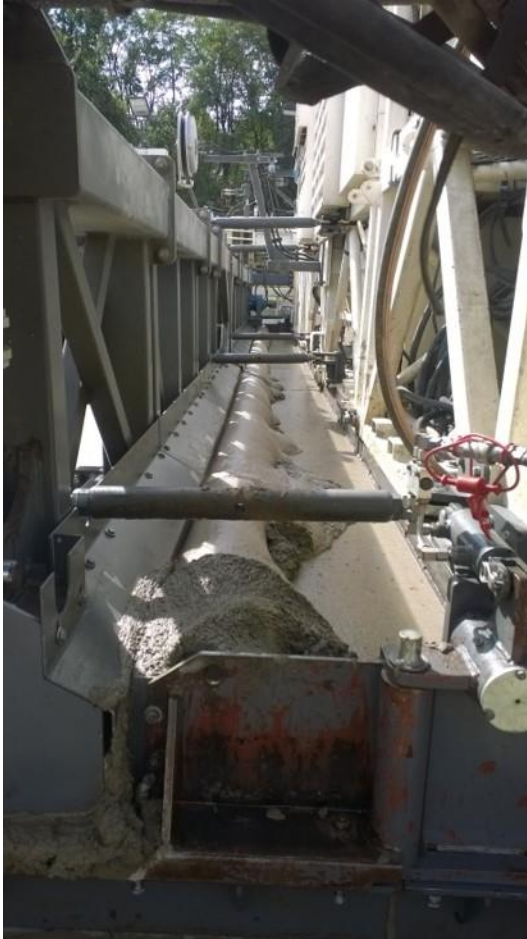
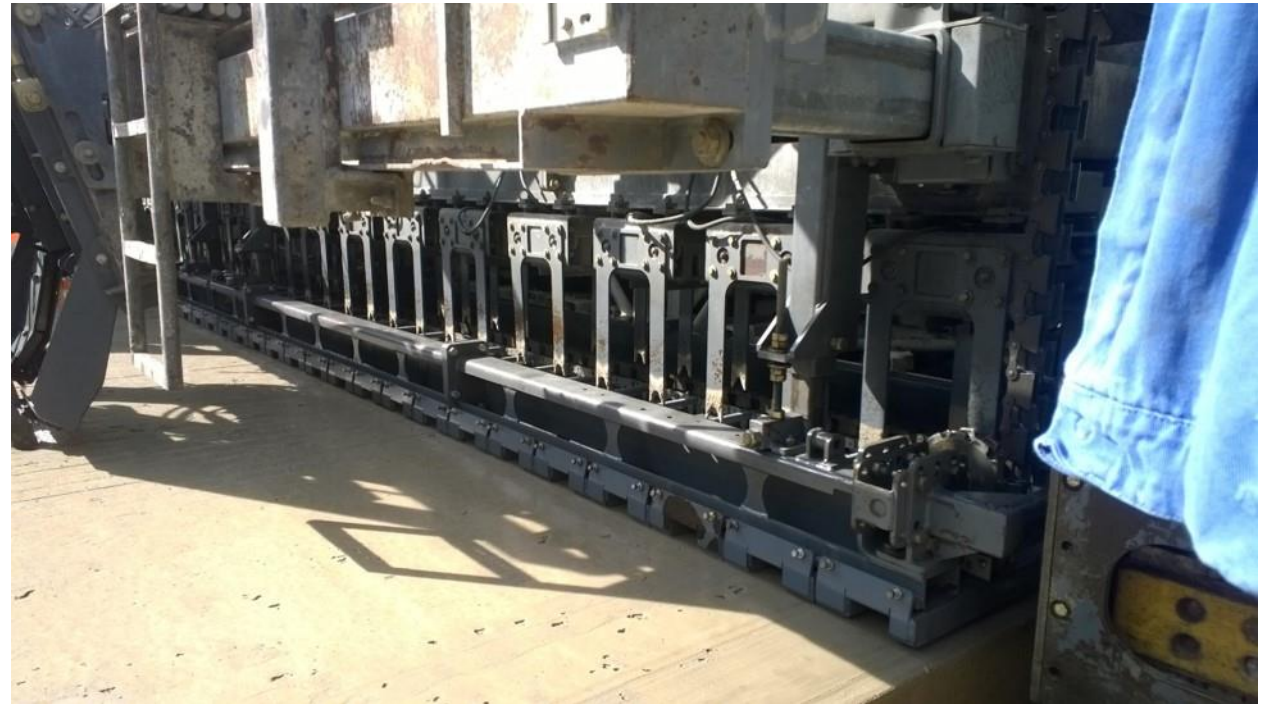
Maschineller Einbau mit Gleitschaltungsfertiger

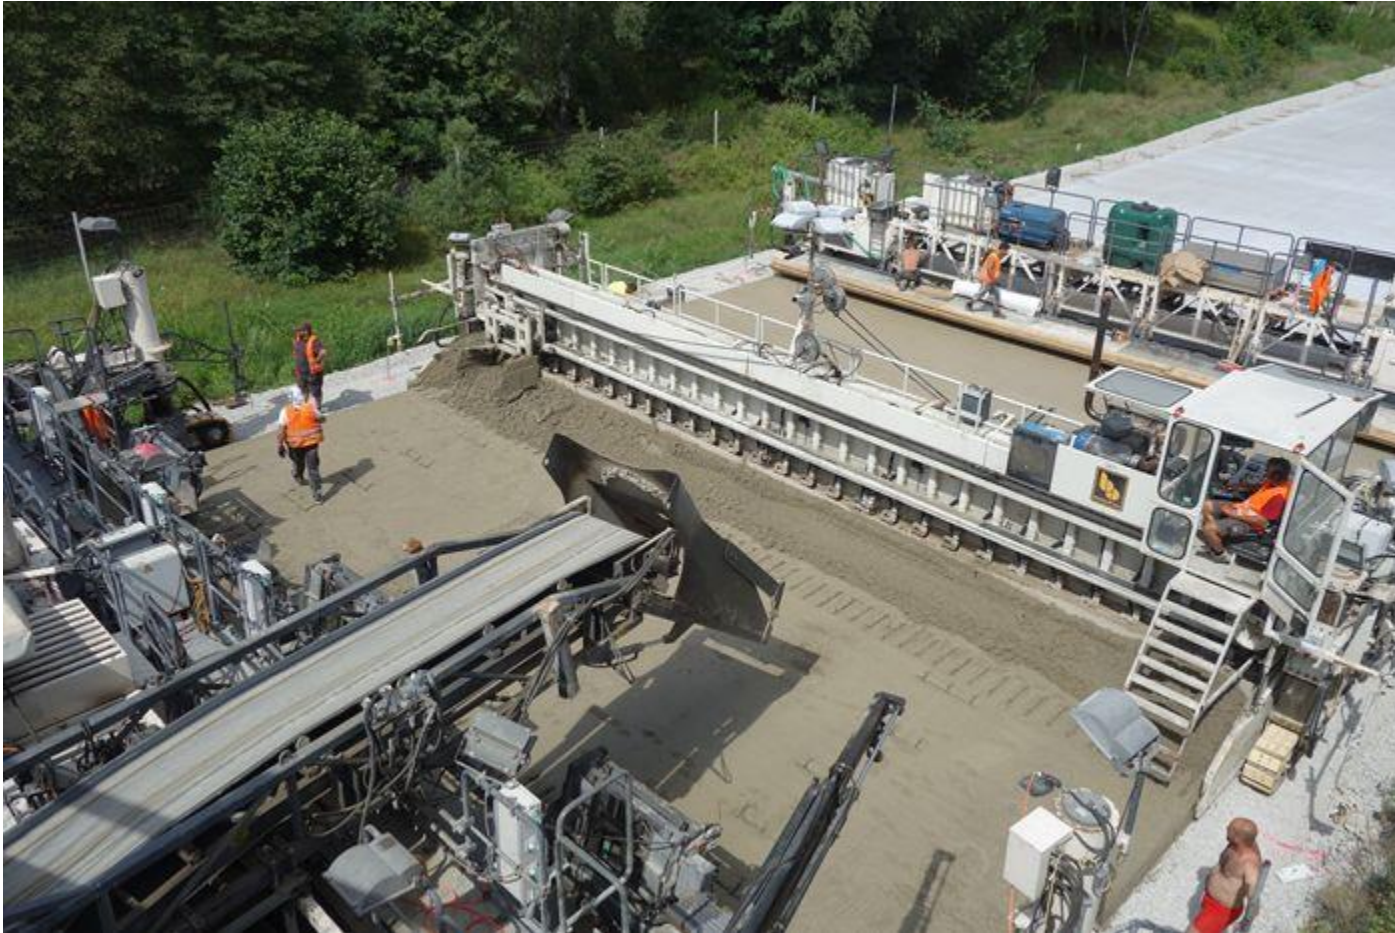
Maschineller Einbau mit Gleitschaltungsfertiger

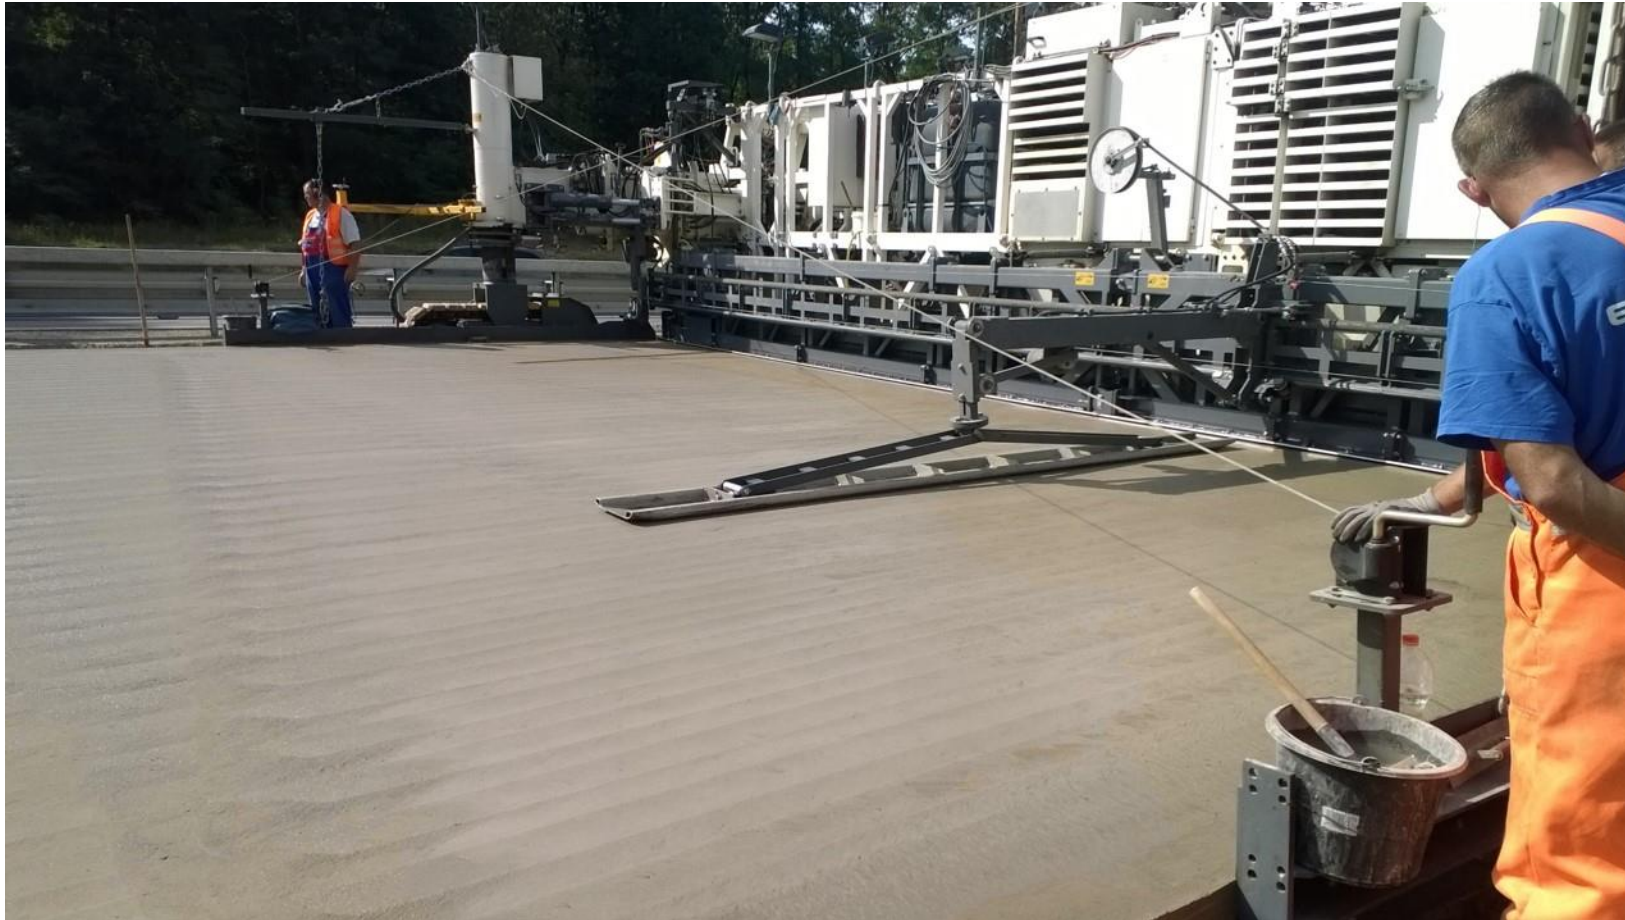
Maschinelles Einbau mit Gleitschaltungsfertiger

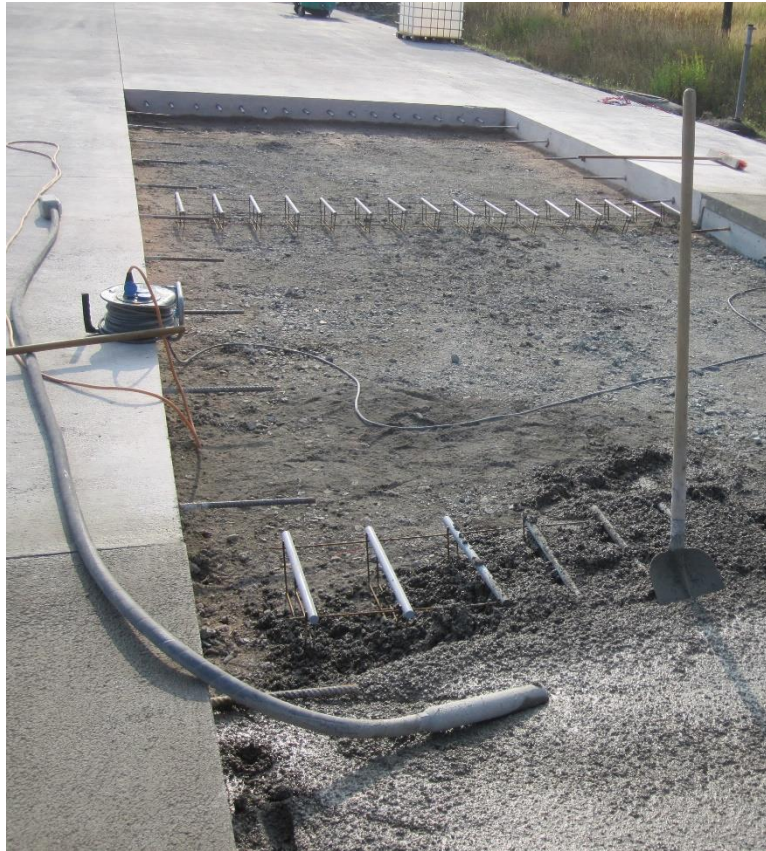
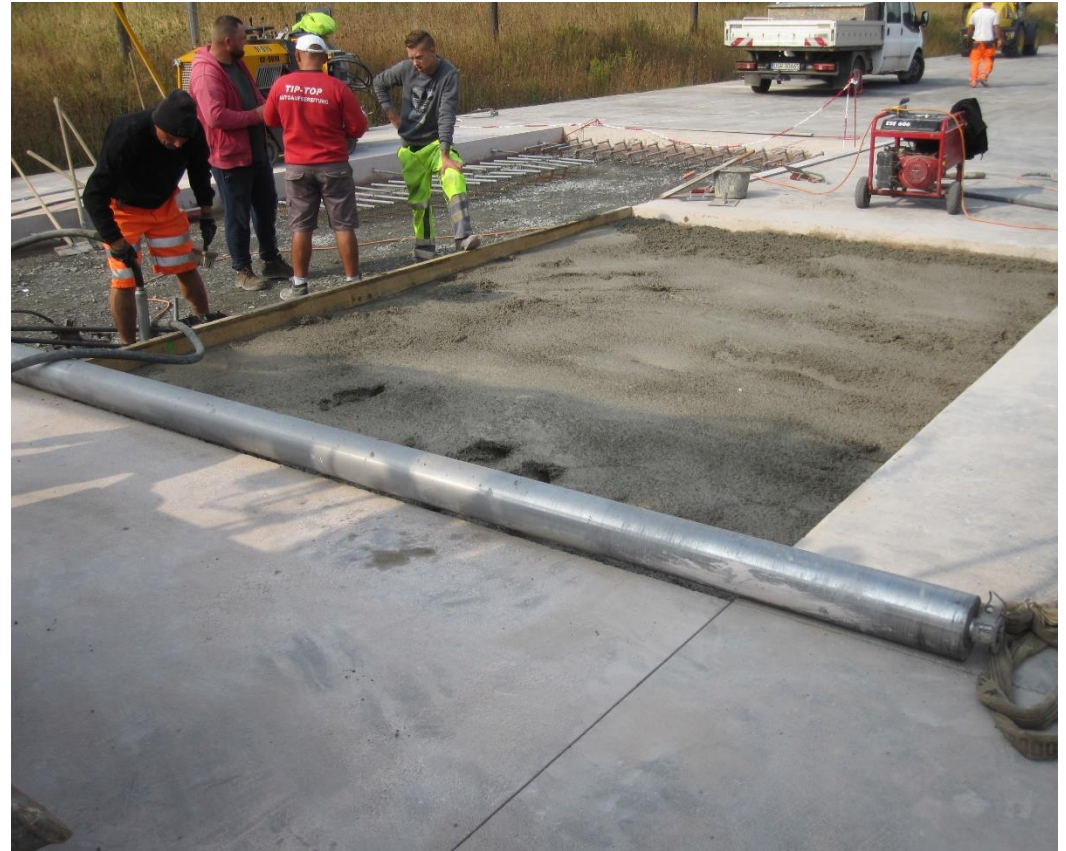
Handeinbau mit Rüttelflasche und Glättwalze

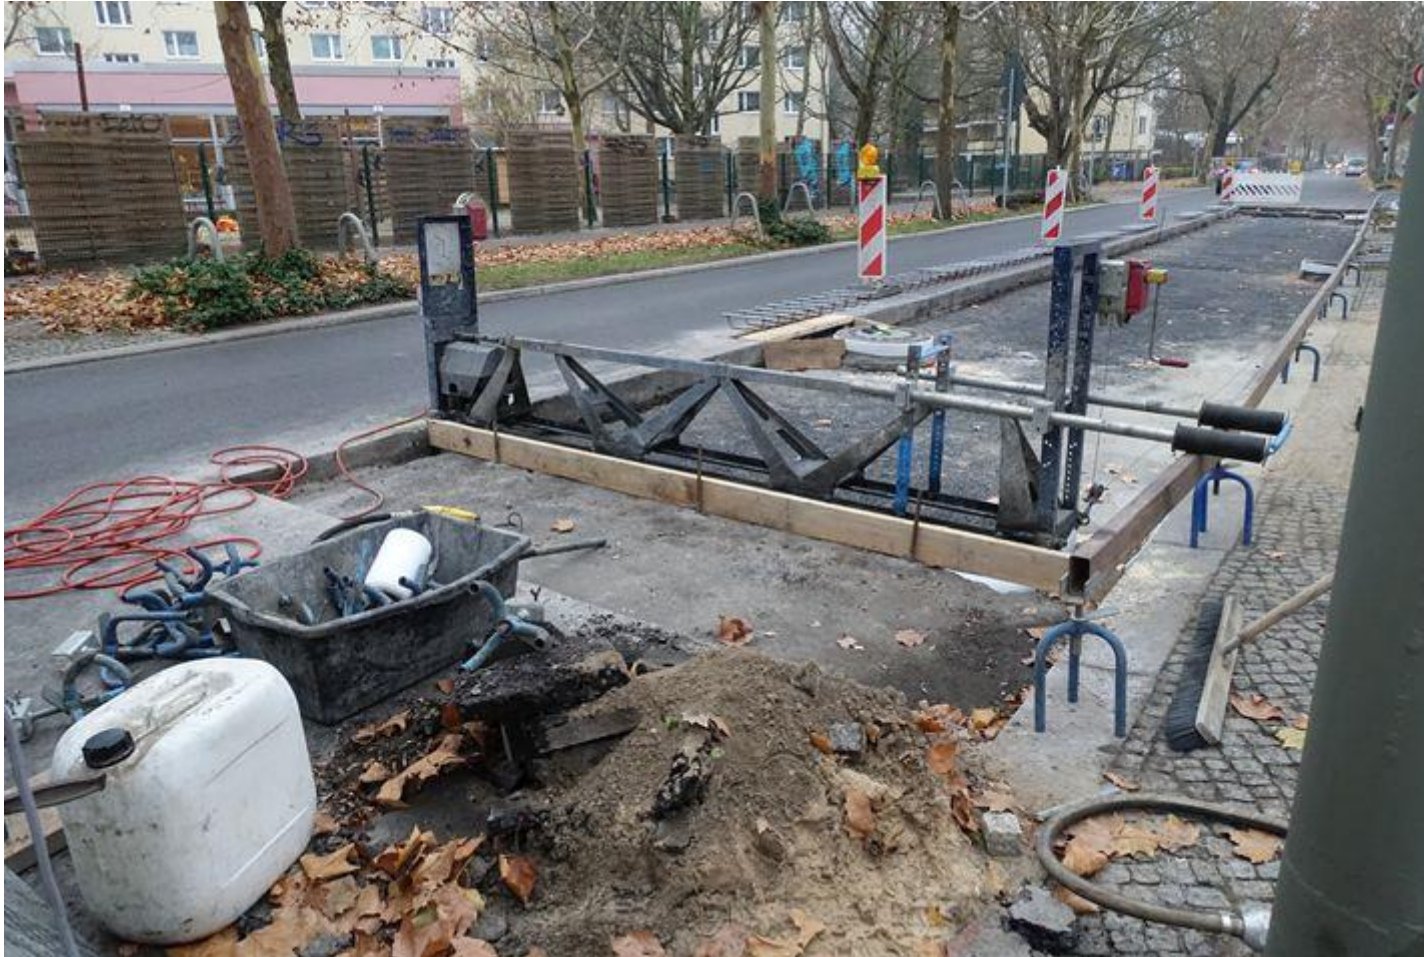
Handeinbau mit Rüttelbohle

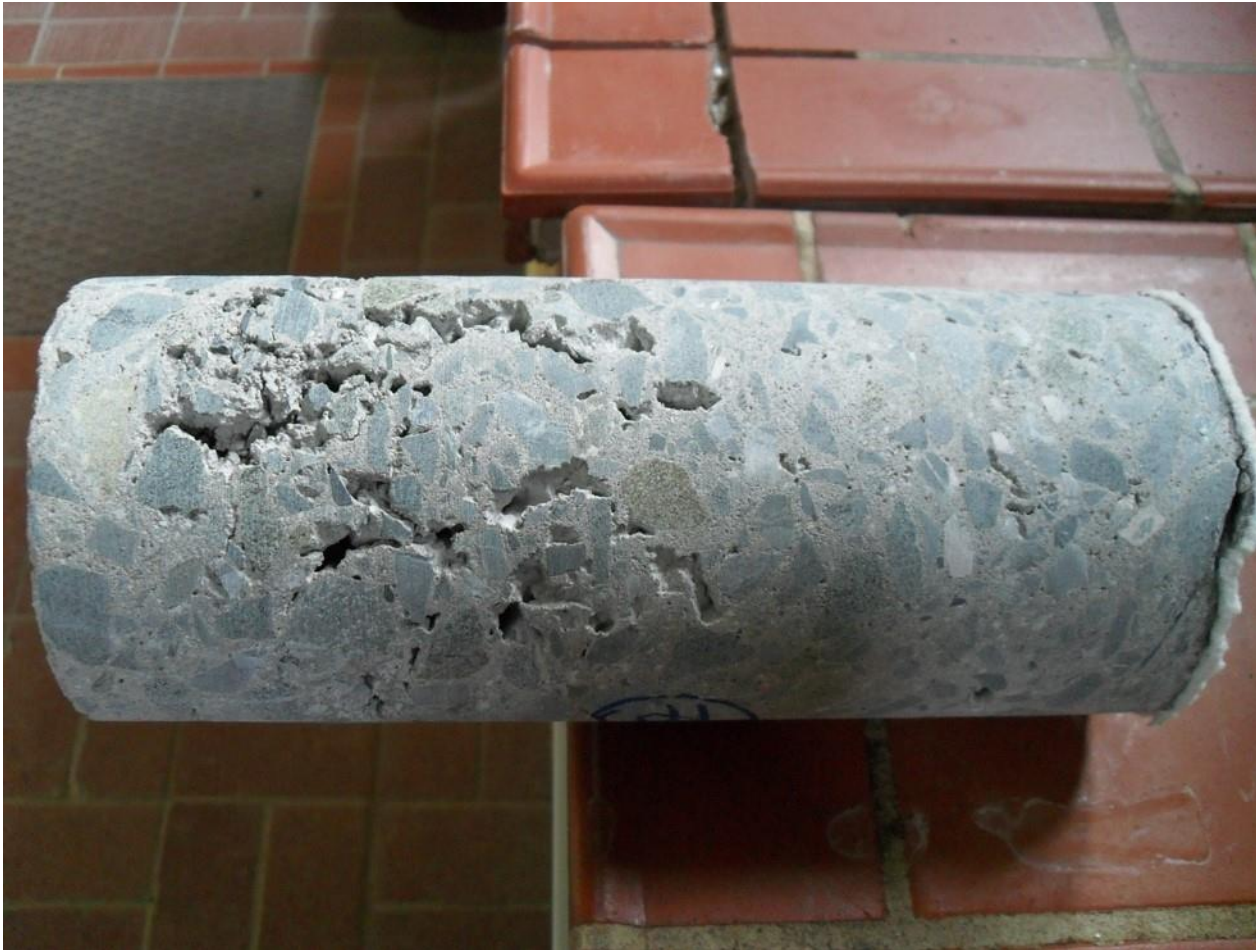
Verdichtungsmangel

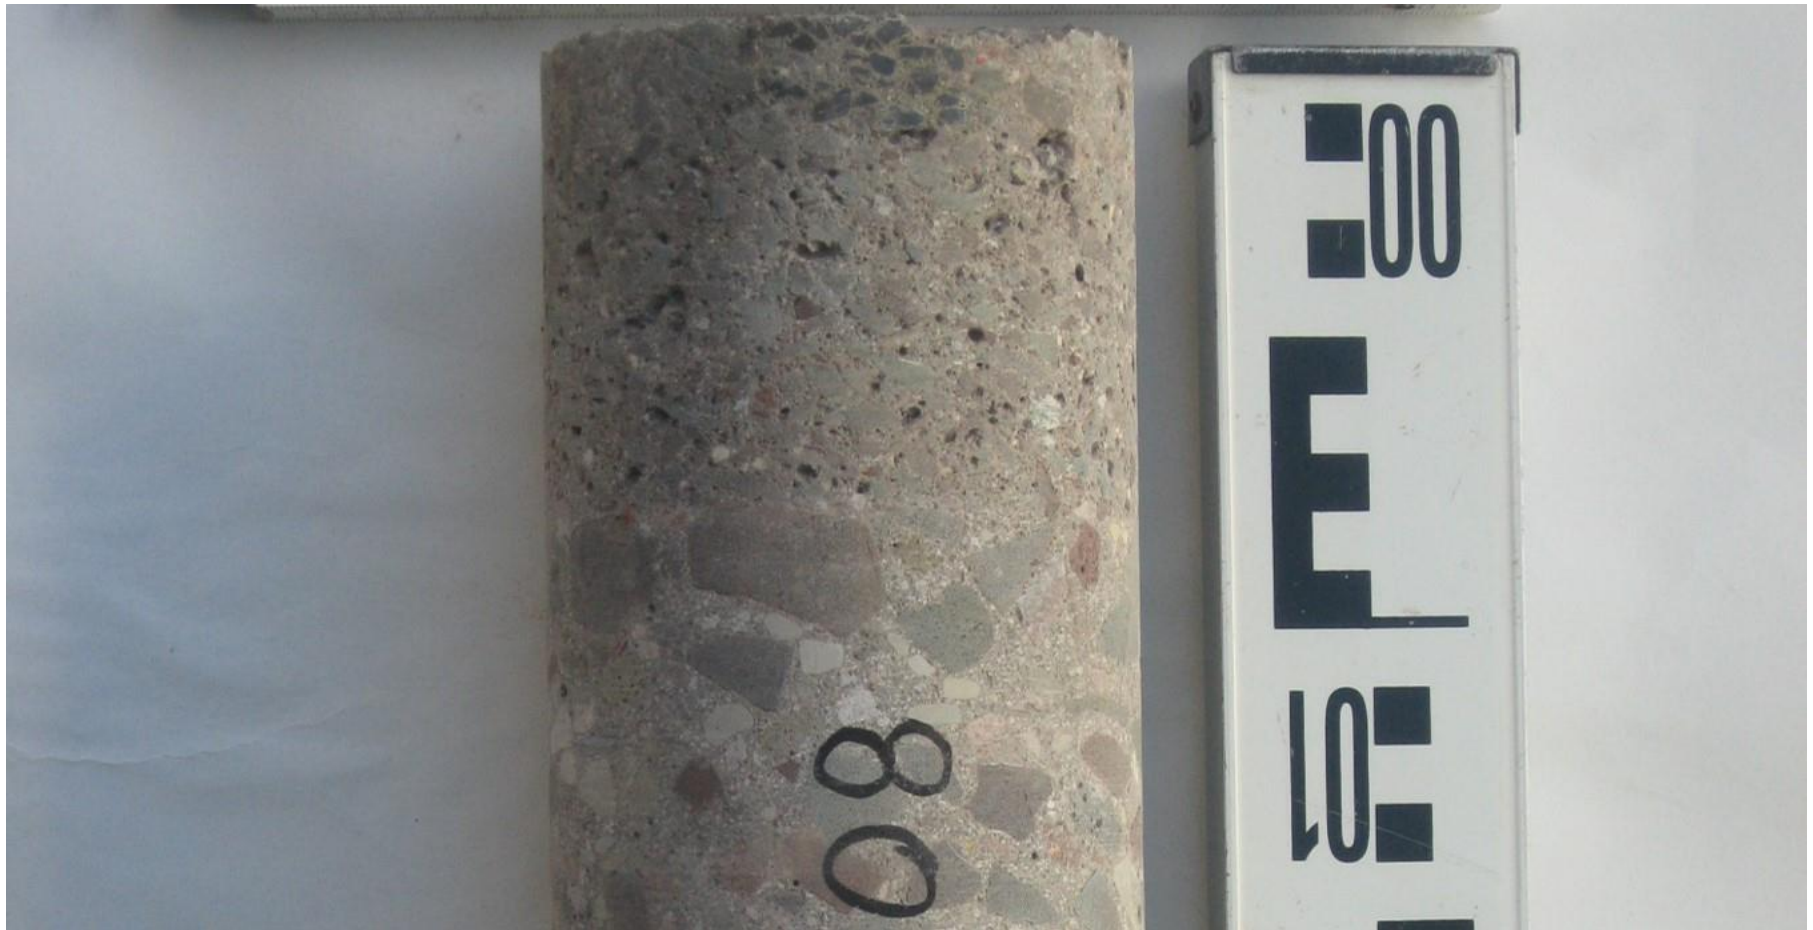
Porenhäufung Waschbeton

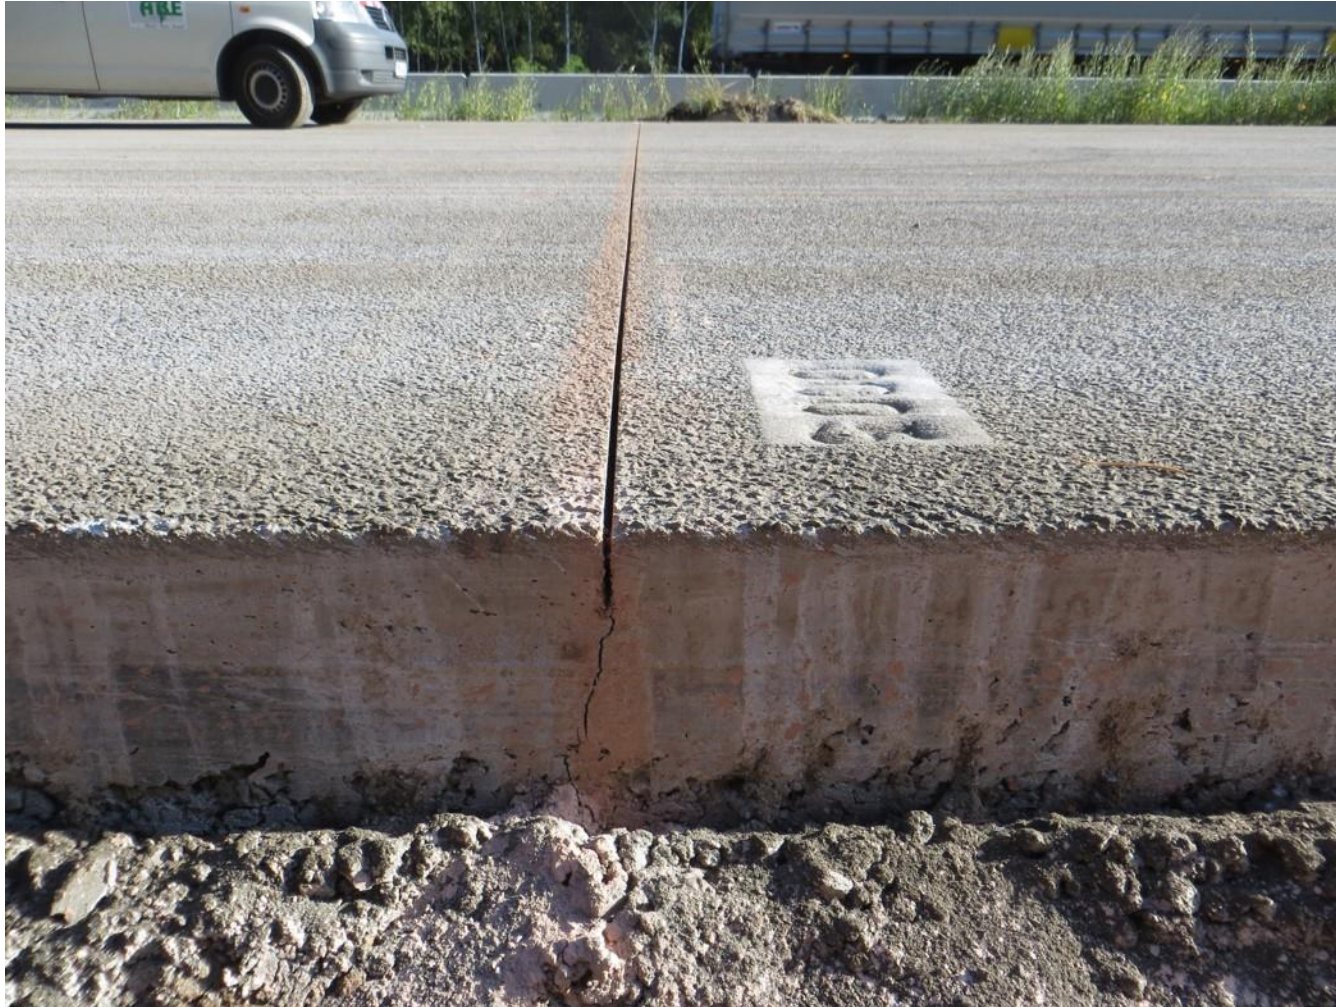
Kerbschnitt mit Riss

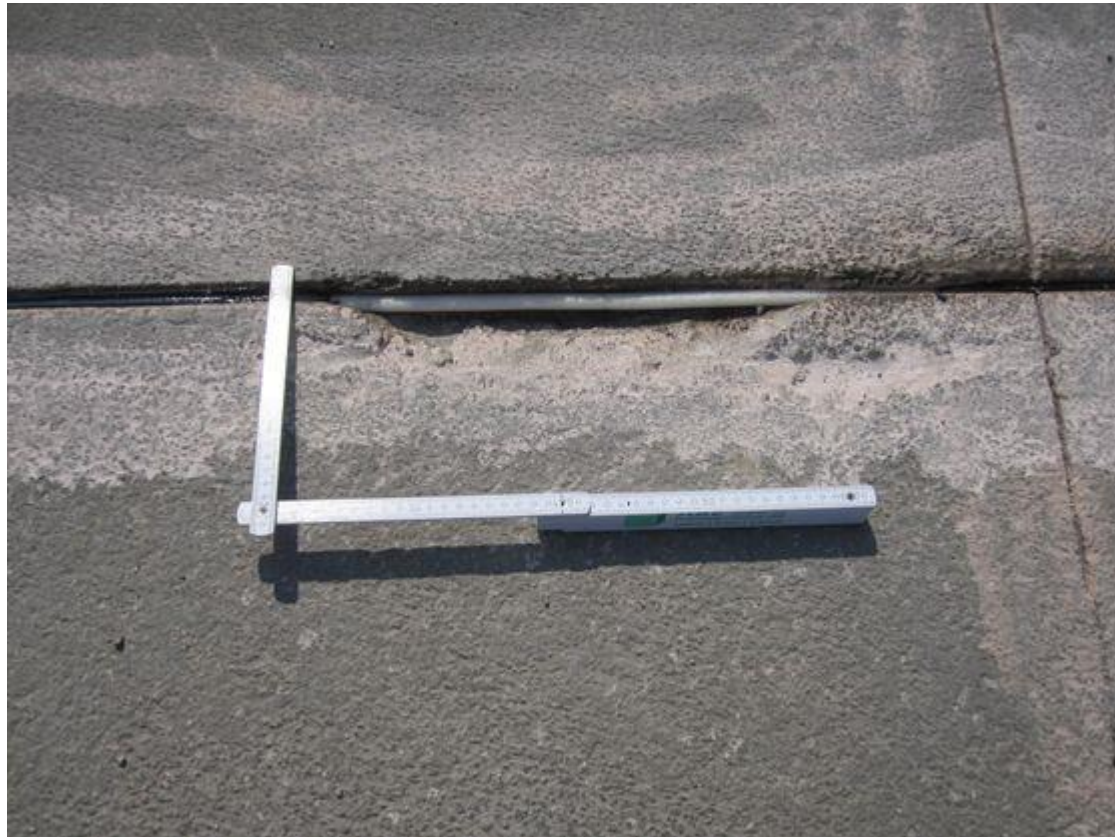
- Kerbschnitt oder Fugenspalt zu früh geschnitten
- zu frühes Überfahren mit Verschmutzung

Ausbrüche

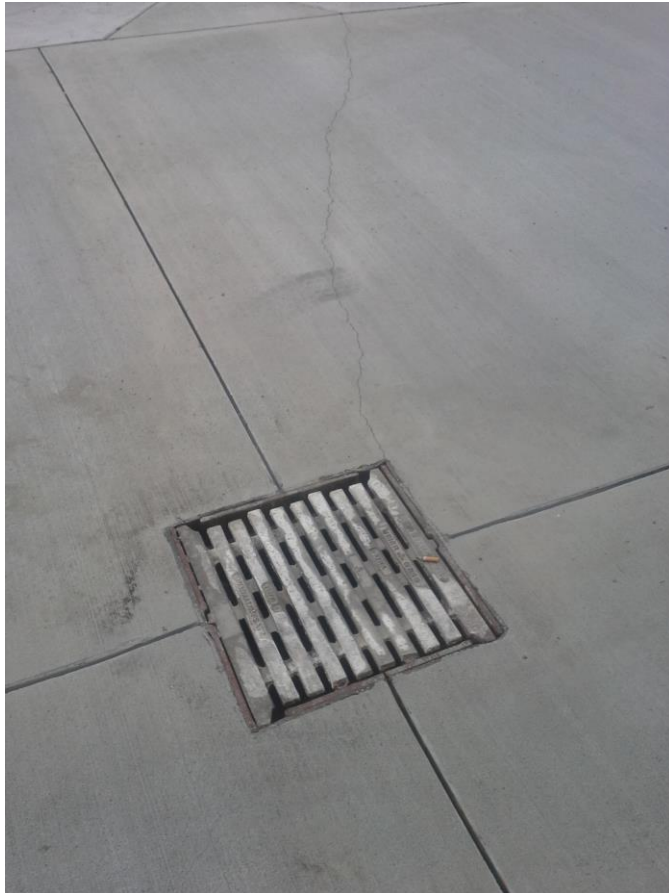
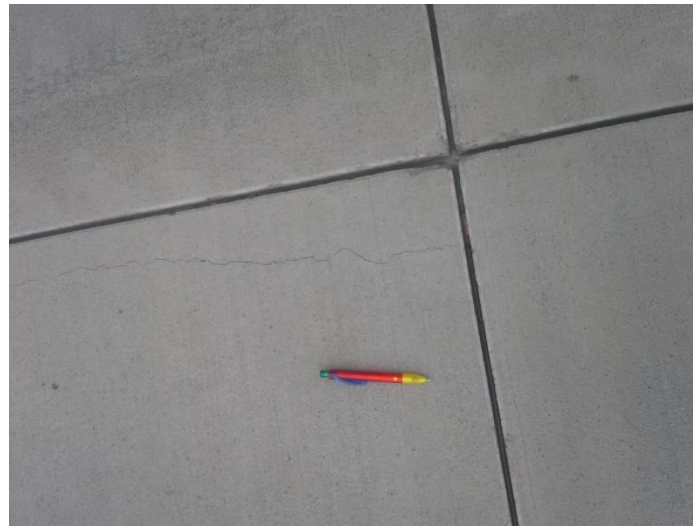
- Fugenschnitt zu spät, nicht tief genug
- ungeeignete Betonzusammensetzung, Zugfestigkeit zu gering, Schwindmaß zu hoch

Riss trotz regelkonformer Fugenanordnung

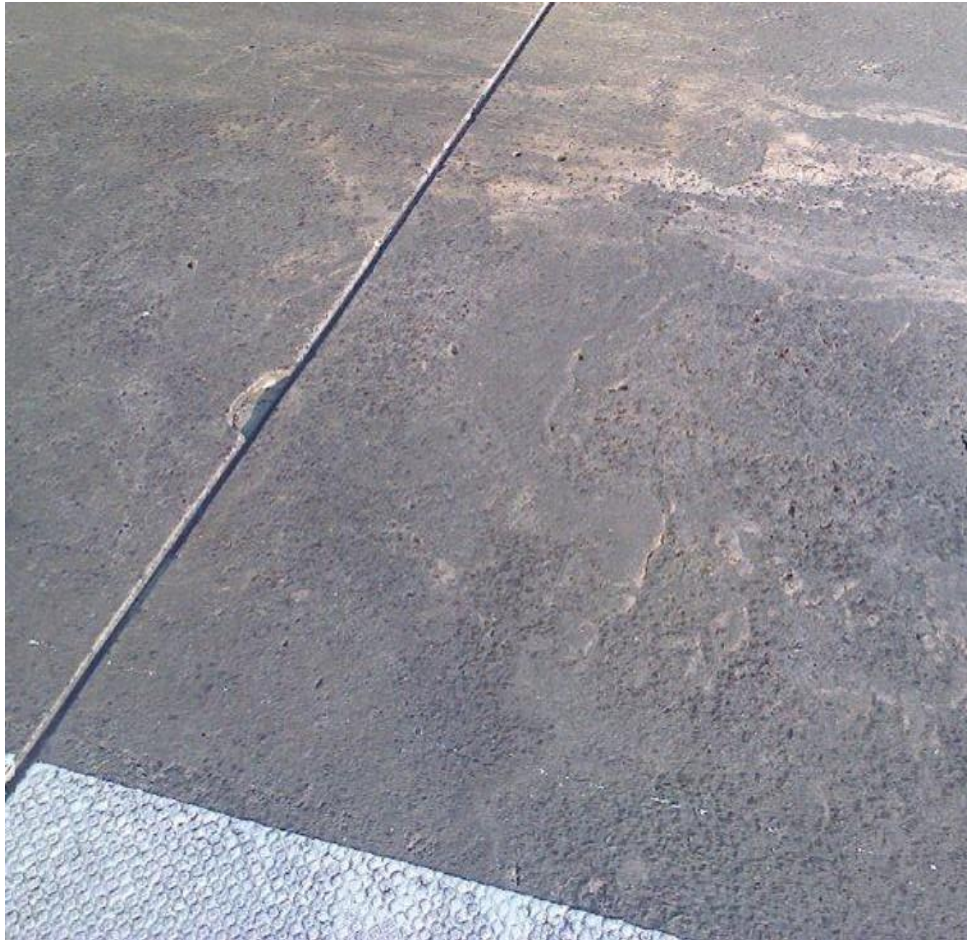
Mörtelanreicherungen Waschbeton

- falsche Betonkonsistenz oder zu große Streuung der Konsistenz
- zu große Schwankungen in den Ausgangsstoffen, hier Feinstsandanteil des Sandes
- Abstimmung zwischen Rüttelenergie, Rüttelfrequenz, Fertigergeschwindigkeit und Konsistenz passt nicht
- Oberflächenverzögerer nicht ausreichend wirksam
