# Vermeidung von Imperfektionen im Betonstraßenbau

Dipl.-Ing. Stefan Pichottka

Potsdam, 28.02.2019

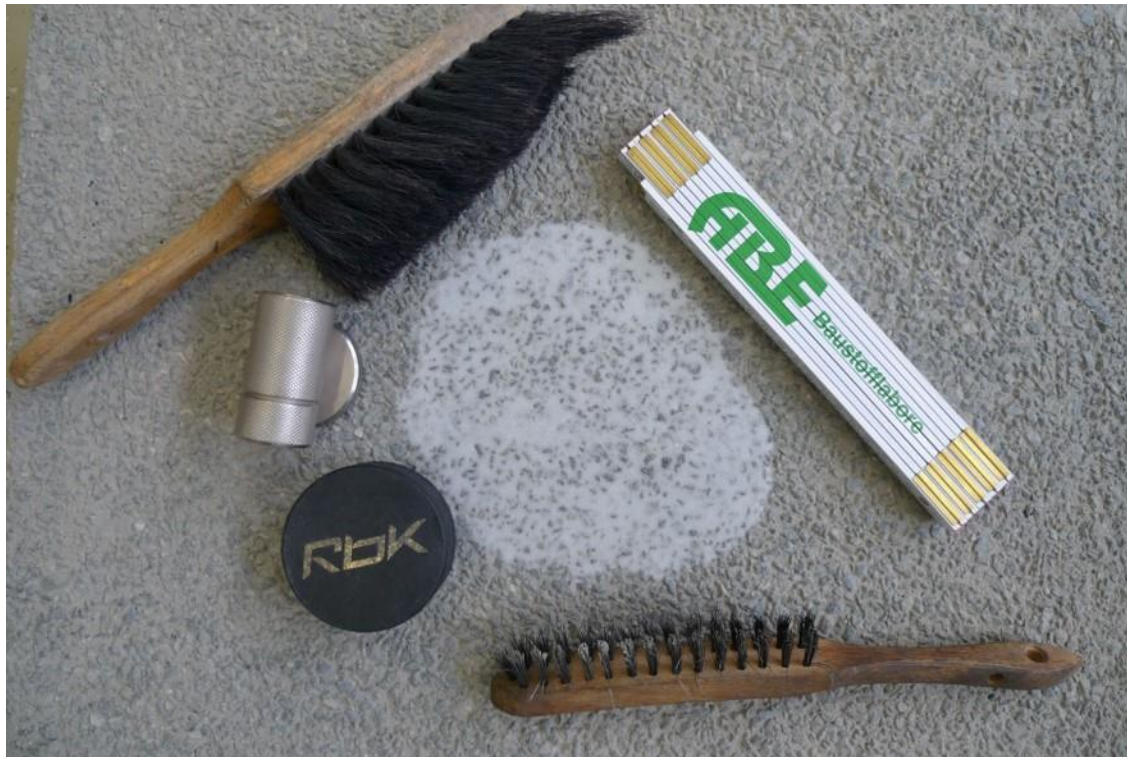
- Texturtiefe lt. ZTV Beton-StB 07 0,6 mm bis 1,1 mm
- anzustreben sind 0,7 mm bis 1,1 mm

Mangelhafte Griffigkeit durch zu geringe Texturtiefe

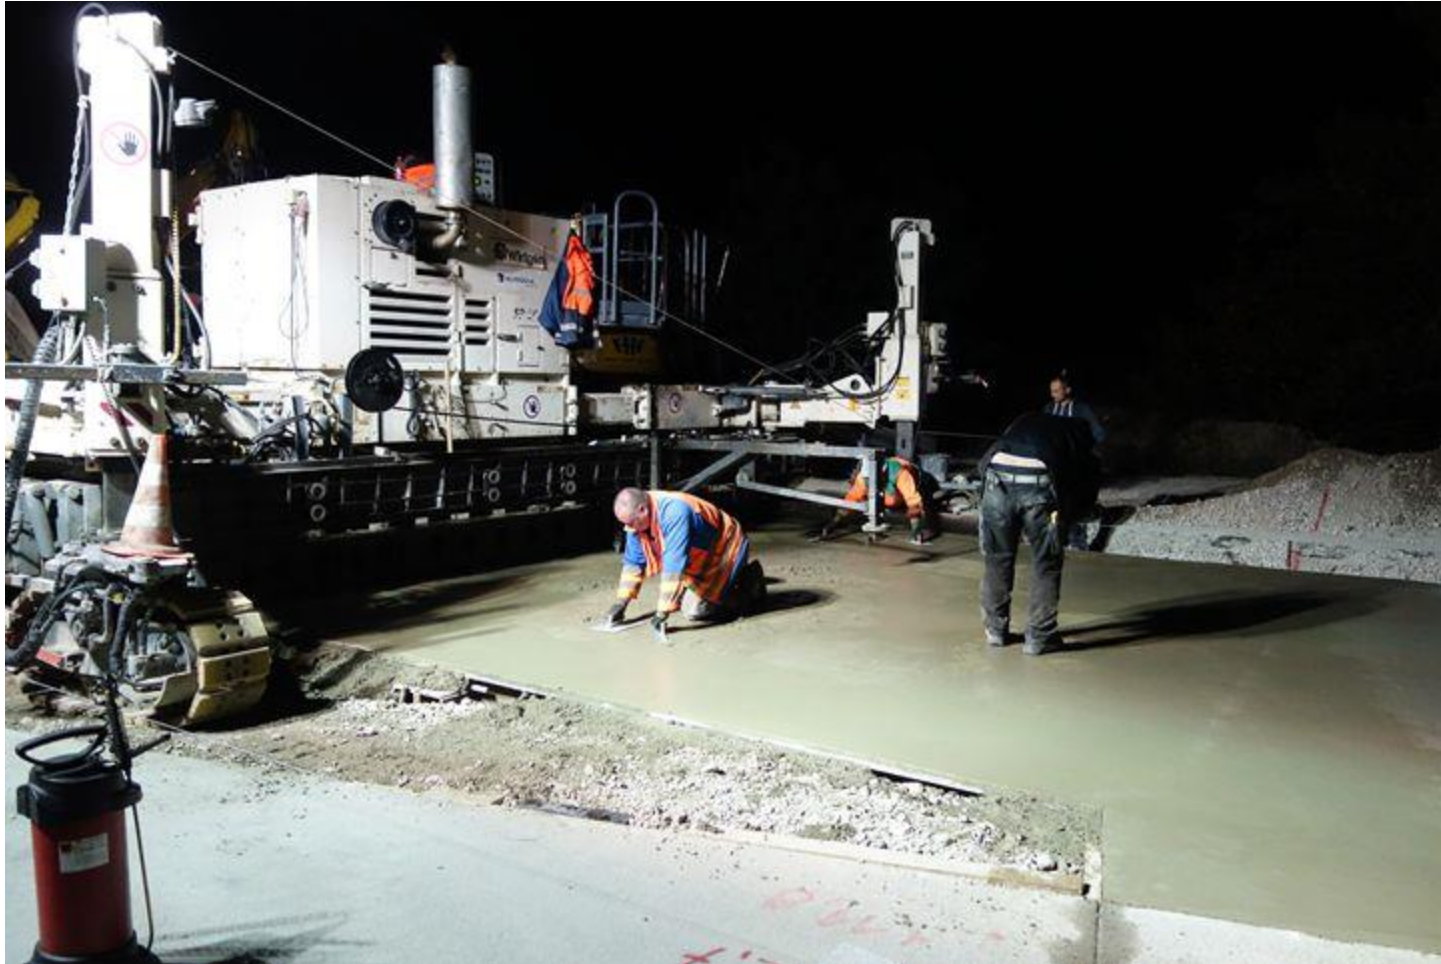
Manuelles Nacharbeiten ohne Wasserzugabe

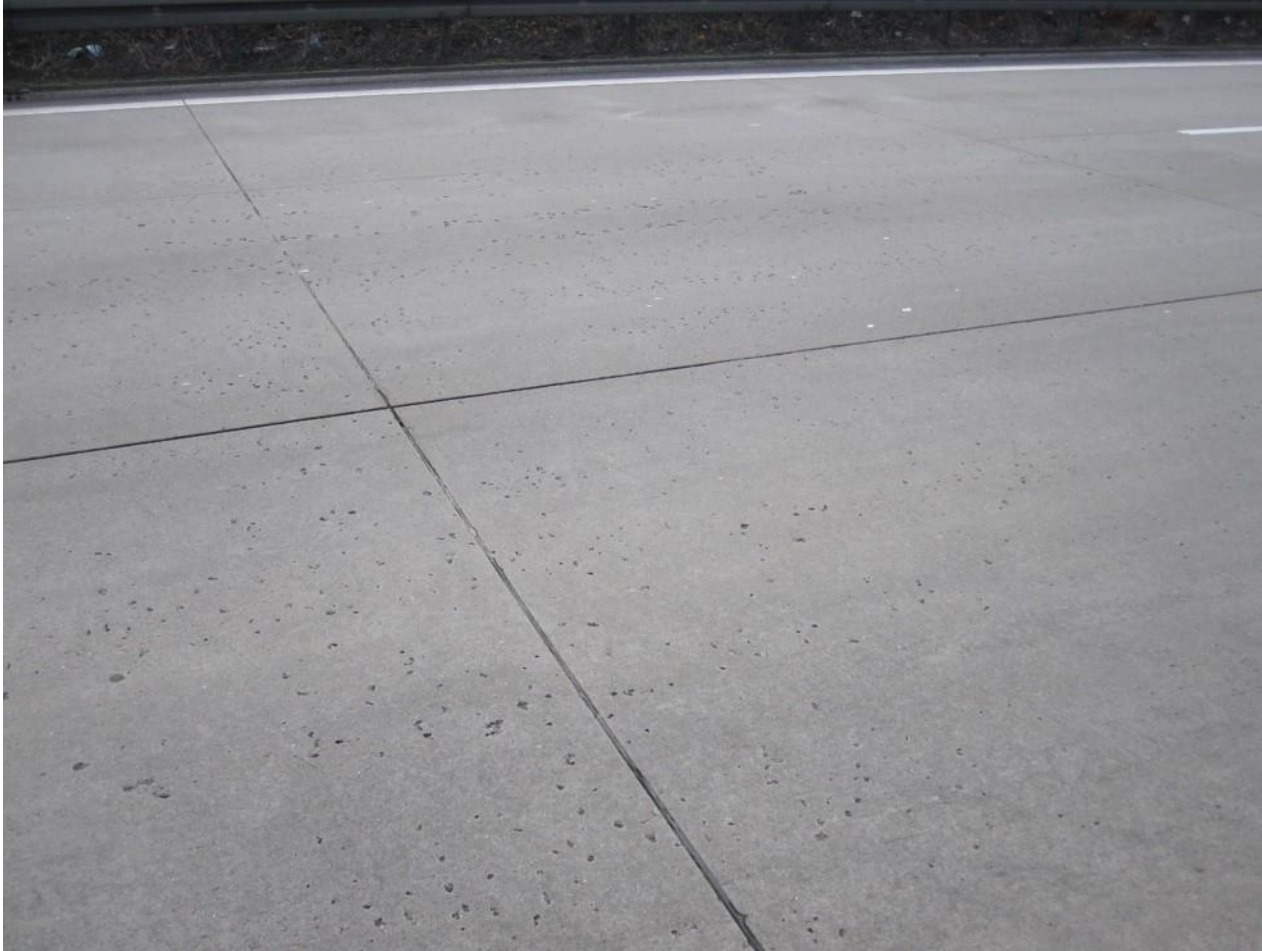
Abplatzungen über Gesteinskörnungen an mörtelstrukturierter Oberfläche

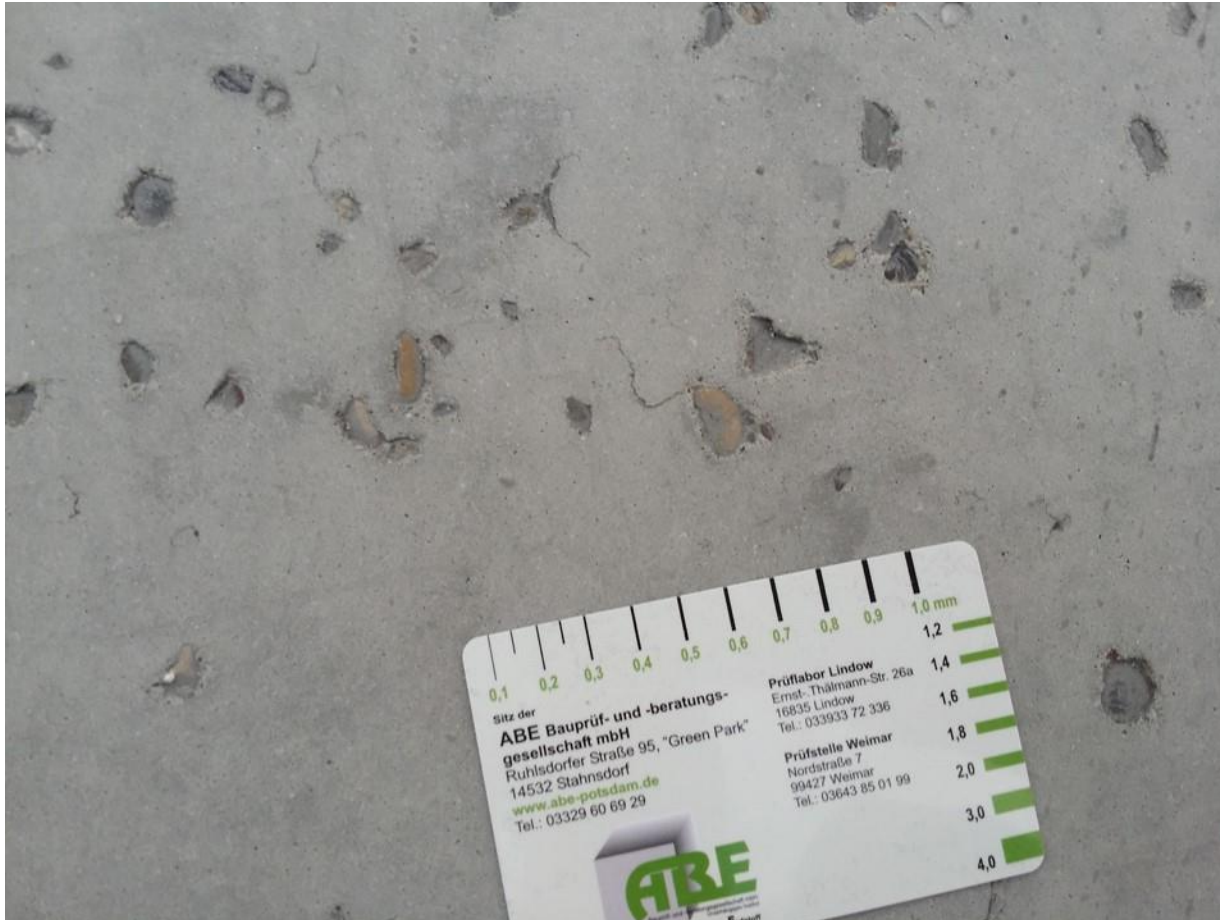
Abplatzungen über Gesteinskörnungen

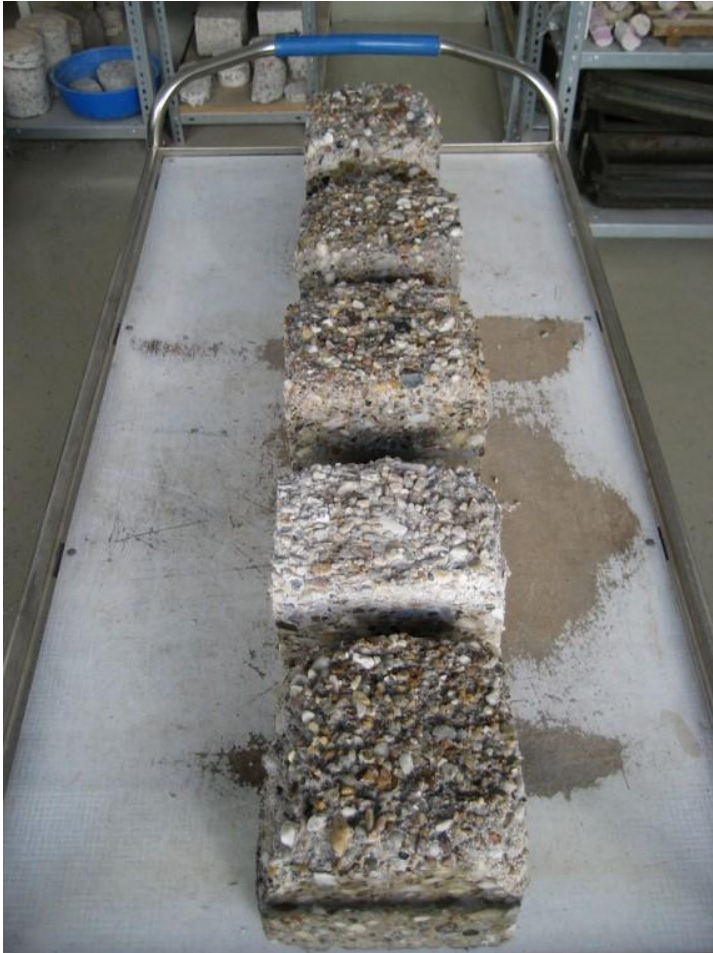
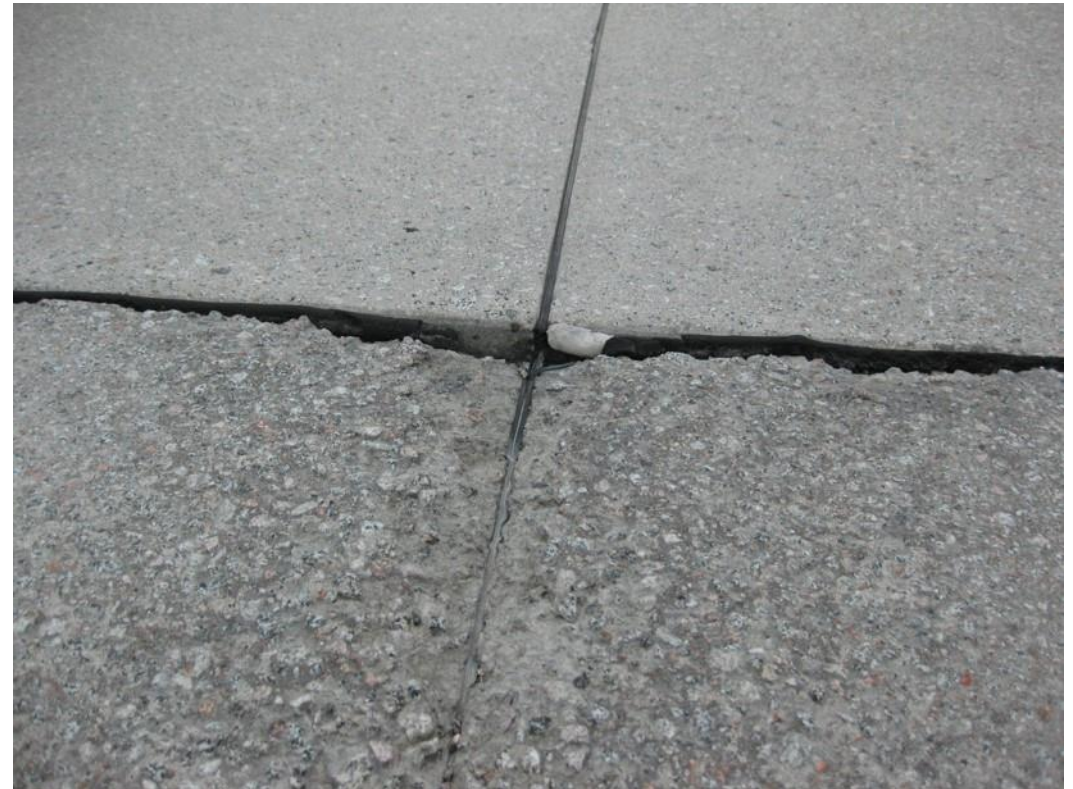
fehlende Frost-Tausalz-Beständigkeit

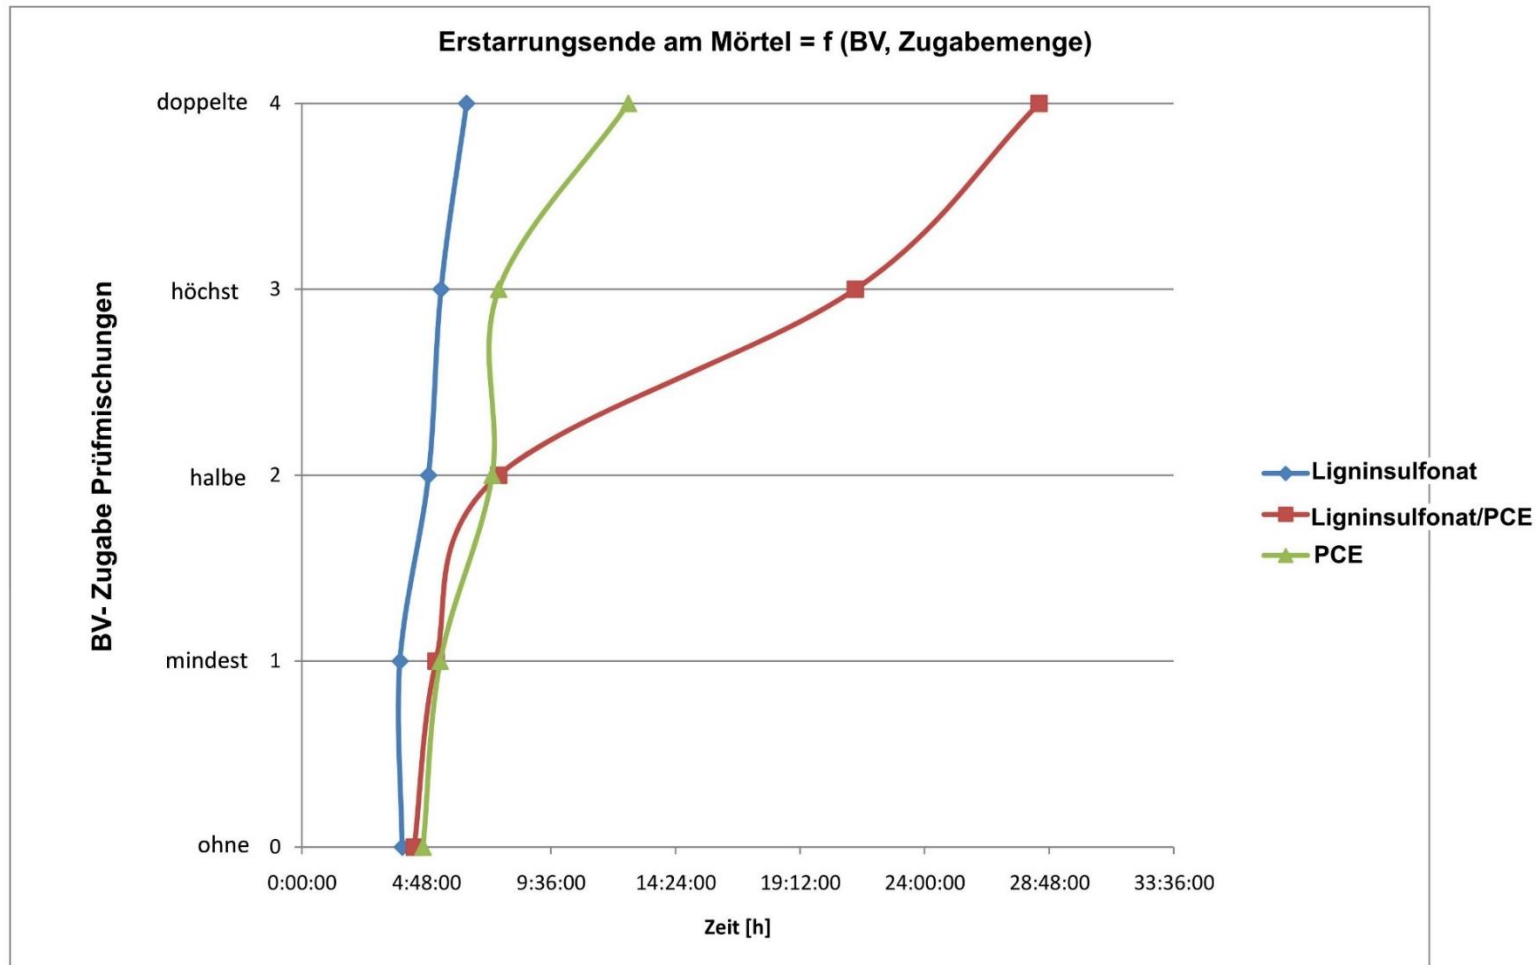
Veränderung des Erstarrungsendes durch Verflüssigerzugabe

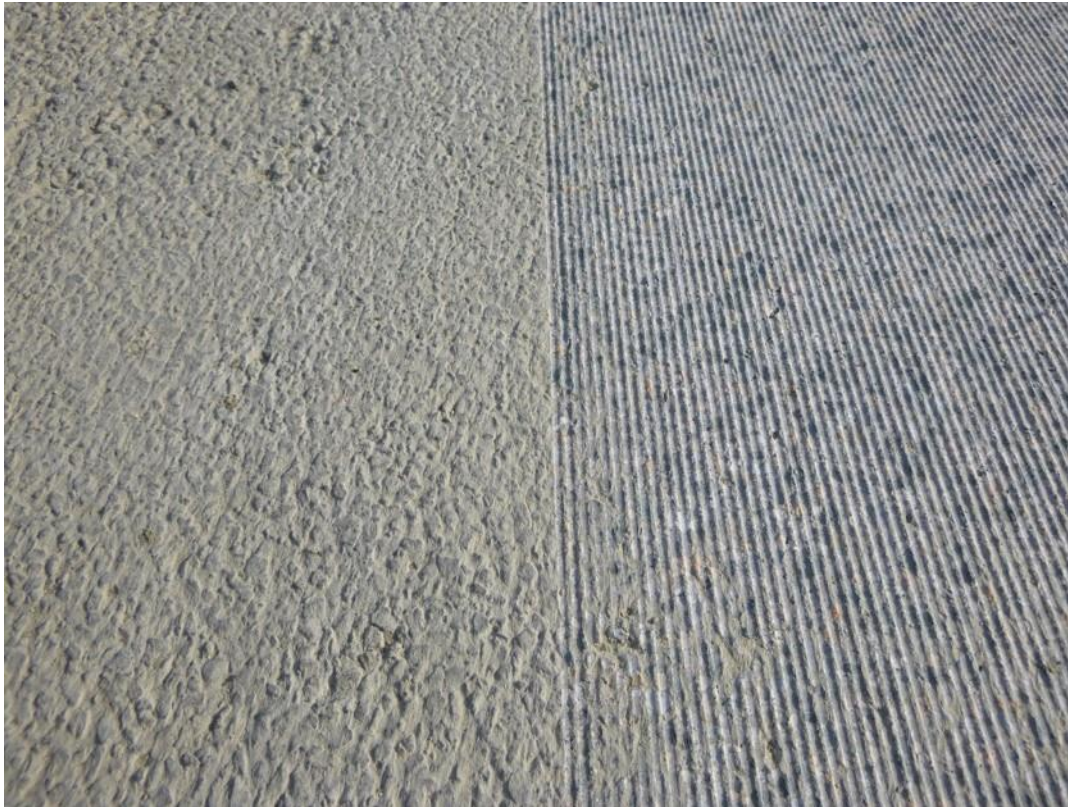
Grindingoberfläche

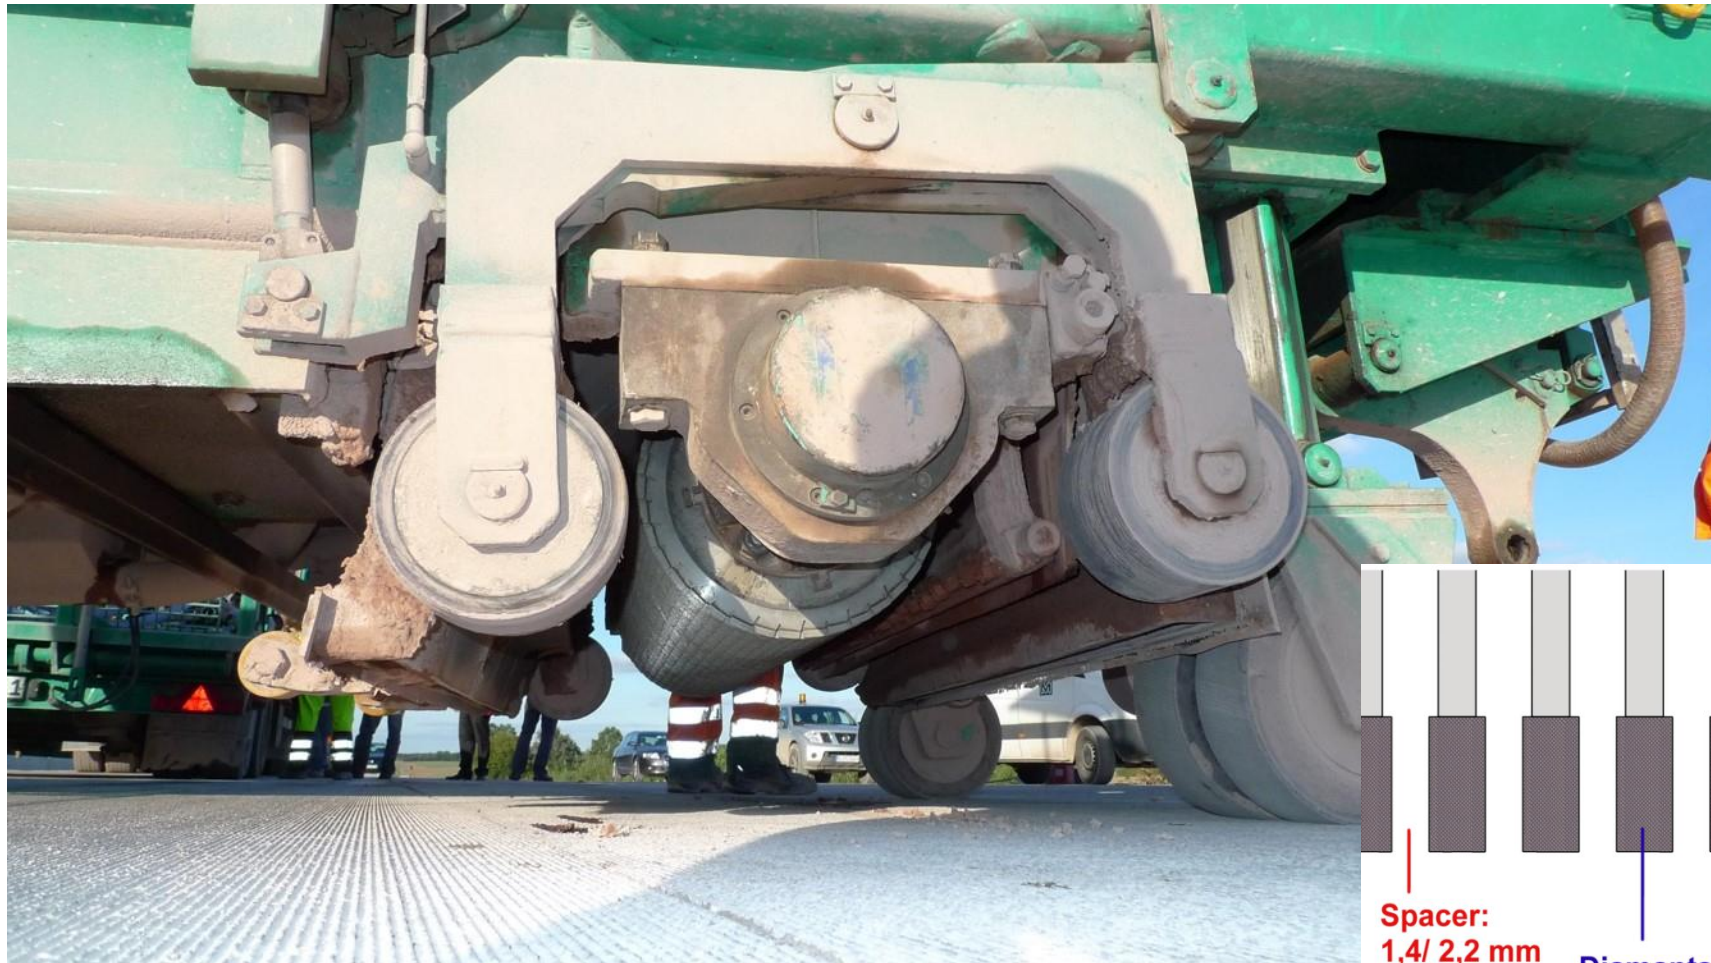
Grindingoberfläche

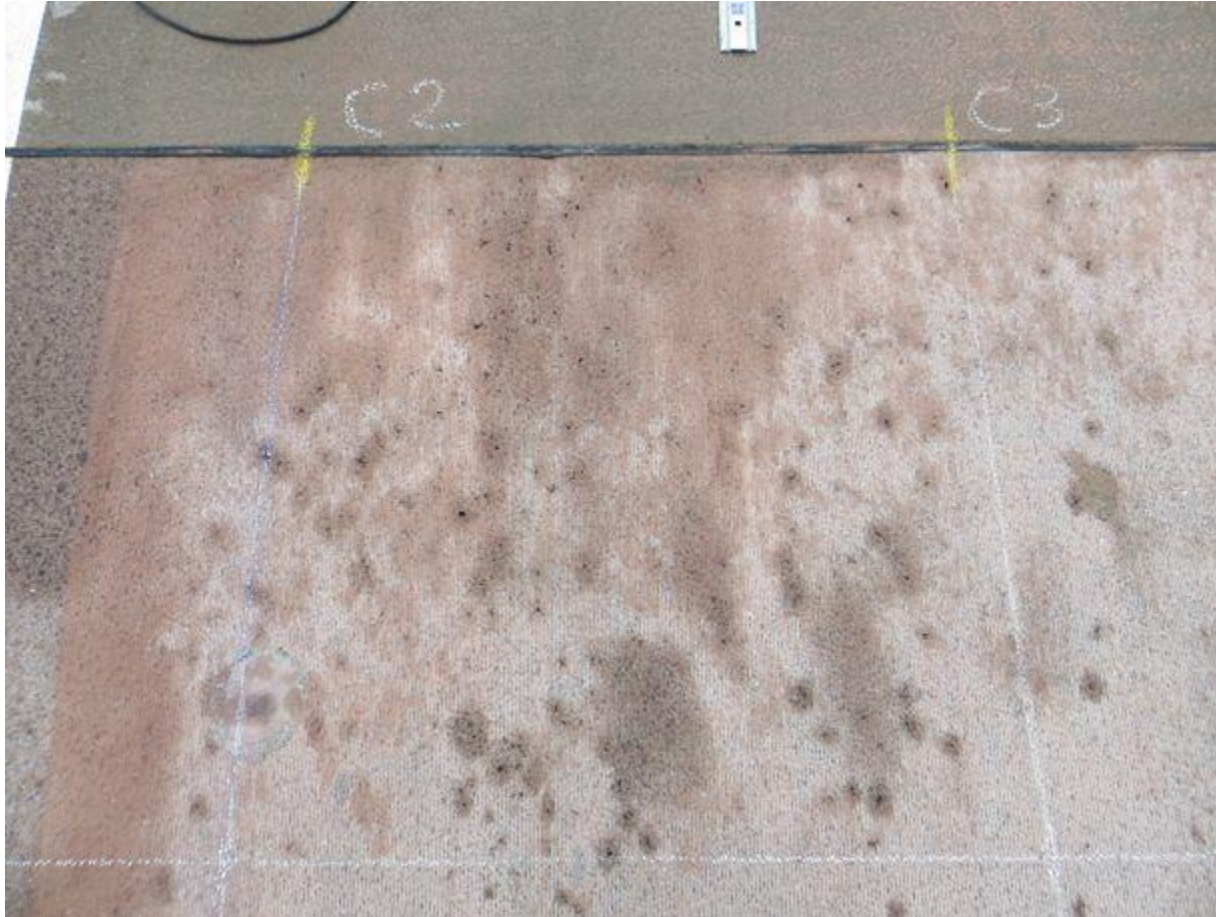
Grindingoberfläche

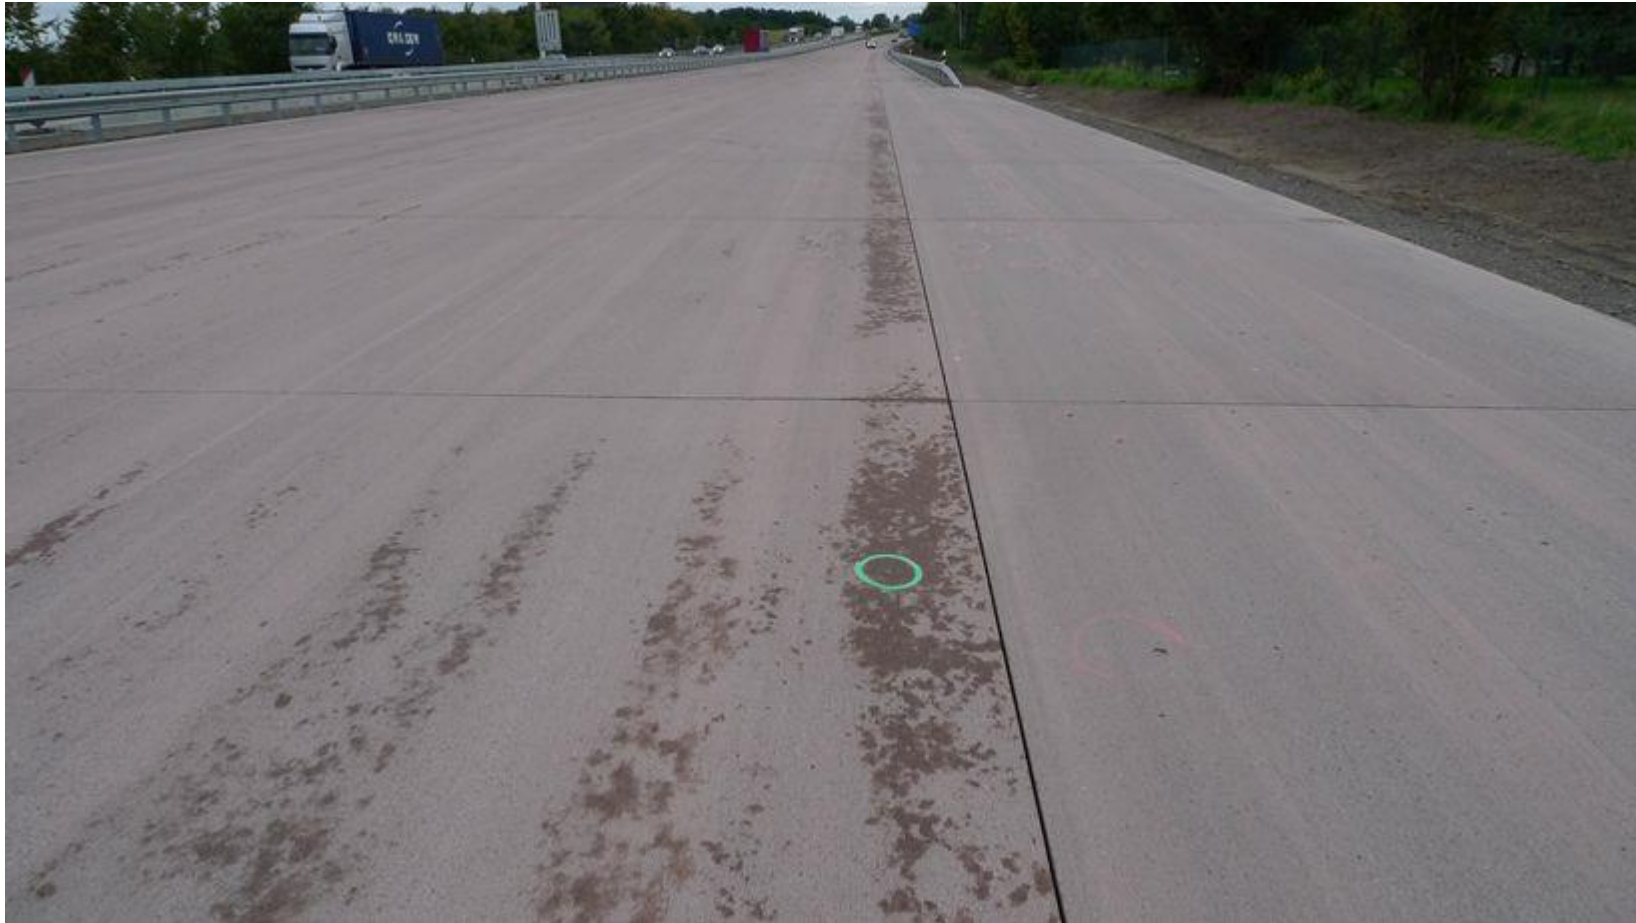
Grindingoberfläche

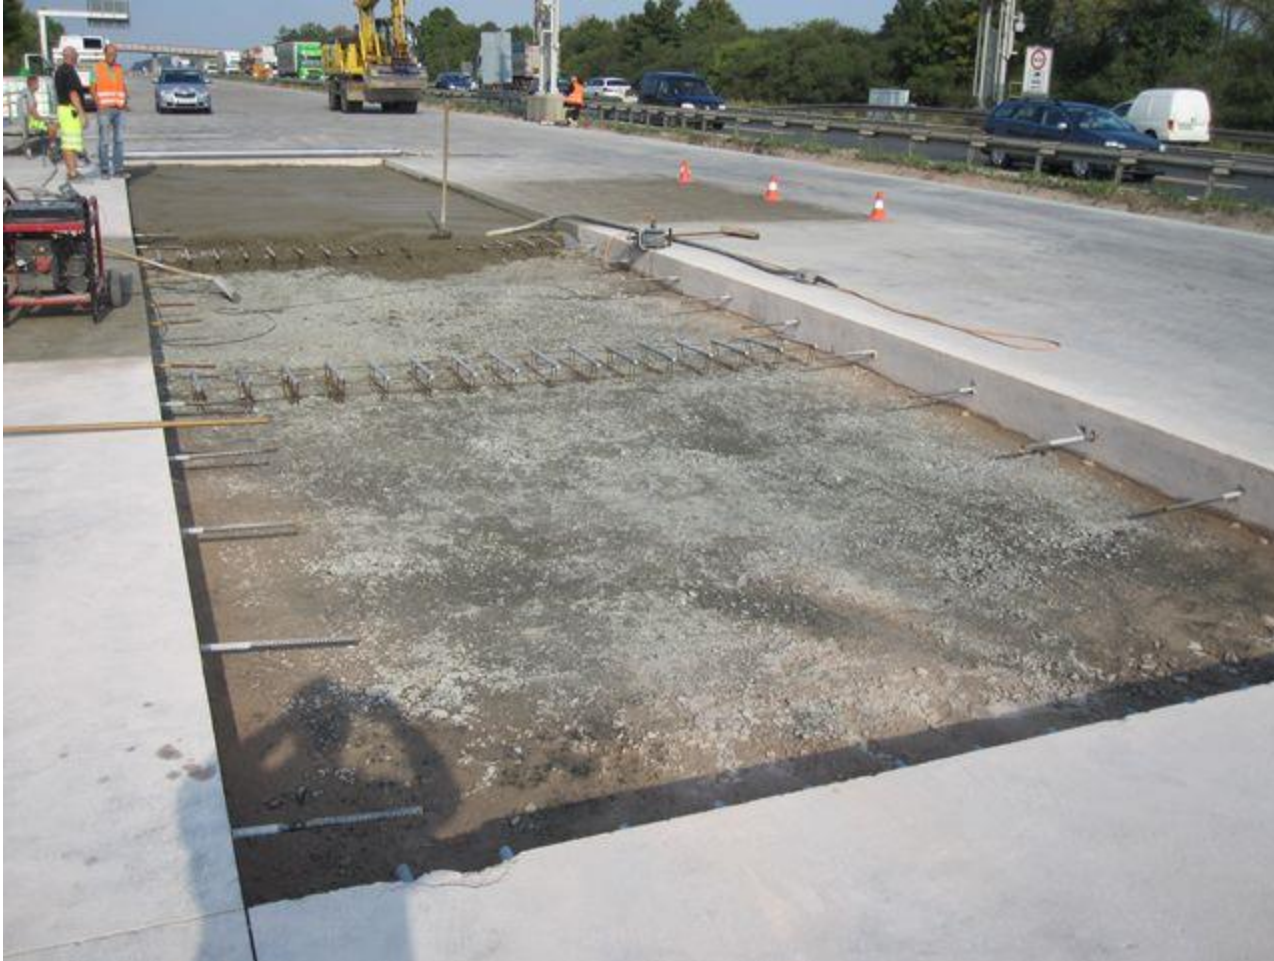
Dübel auf Körben und Klebeanker

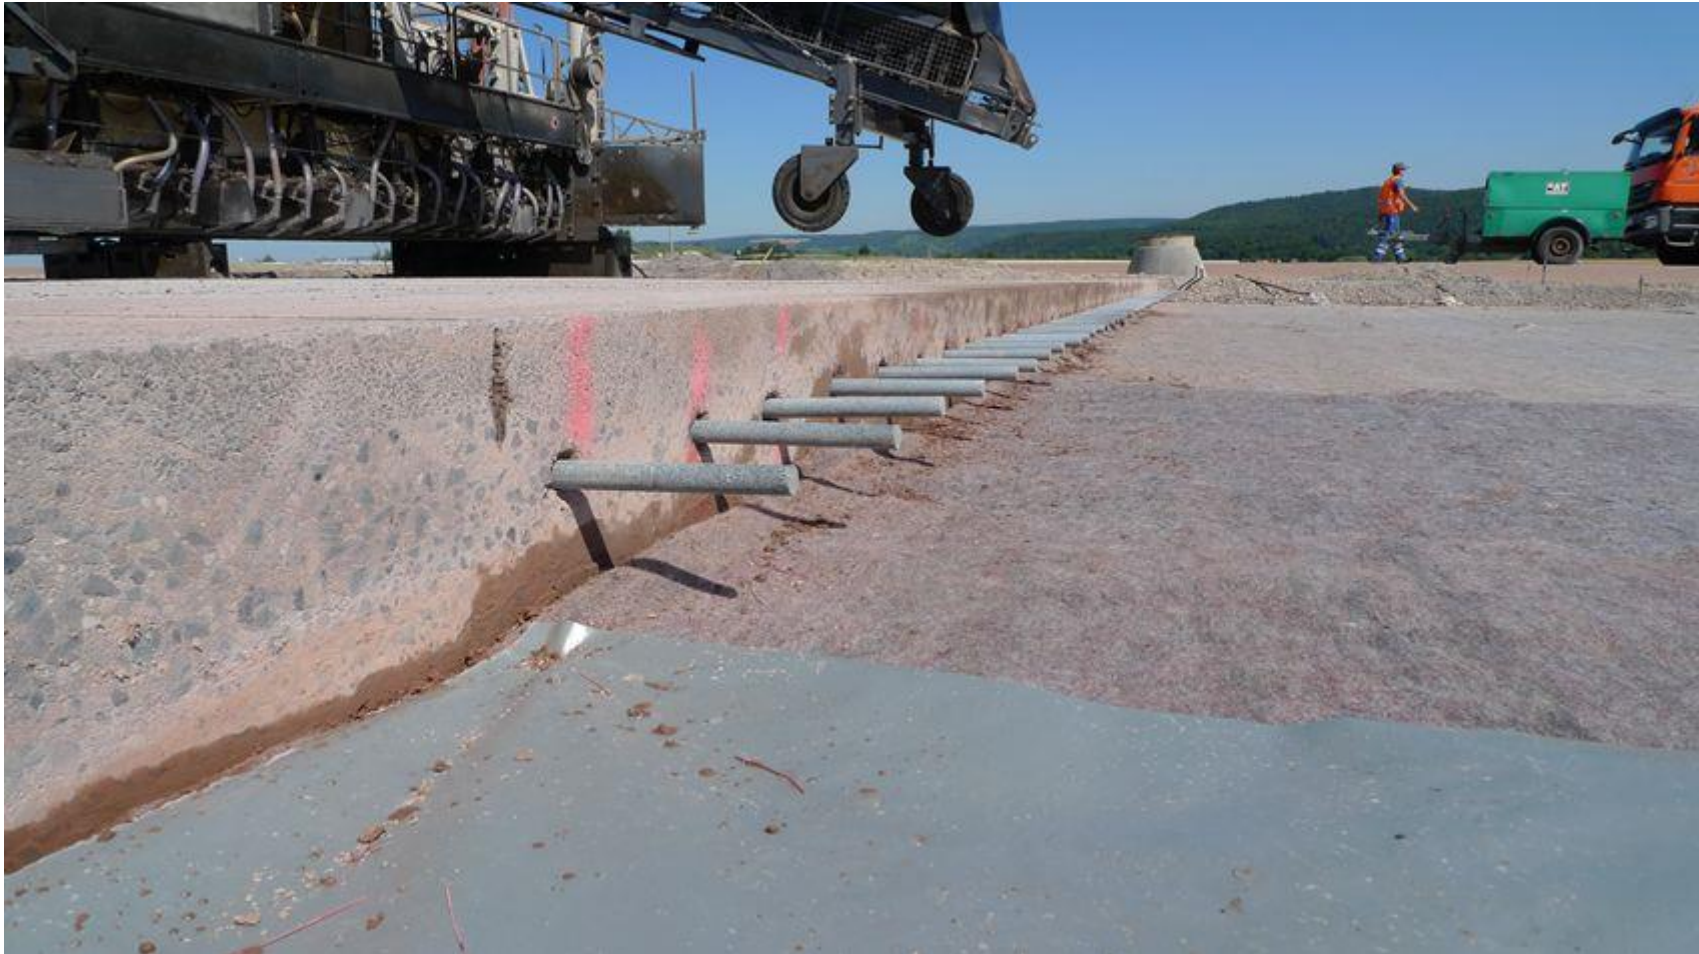
Dübel an einem Tagesansatz

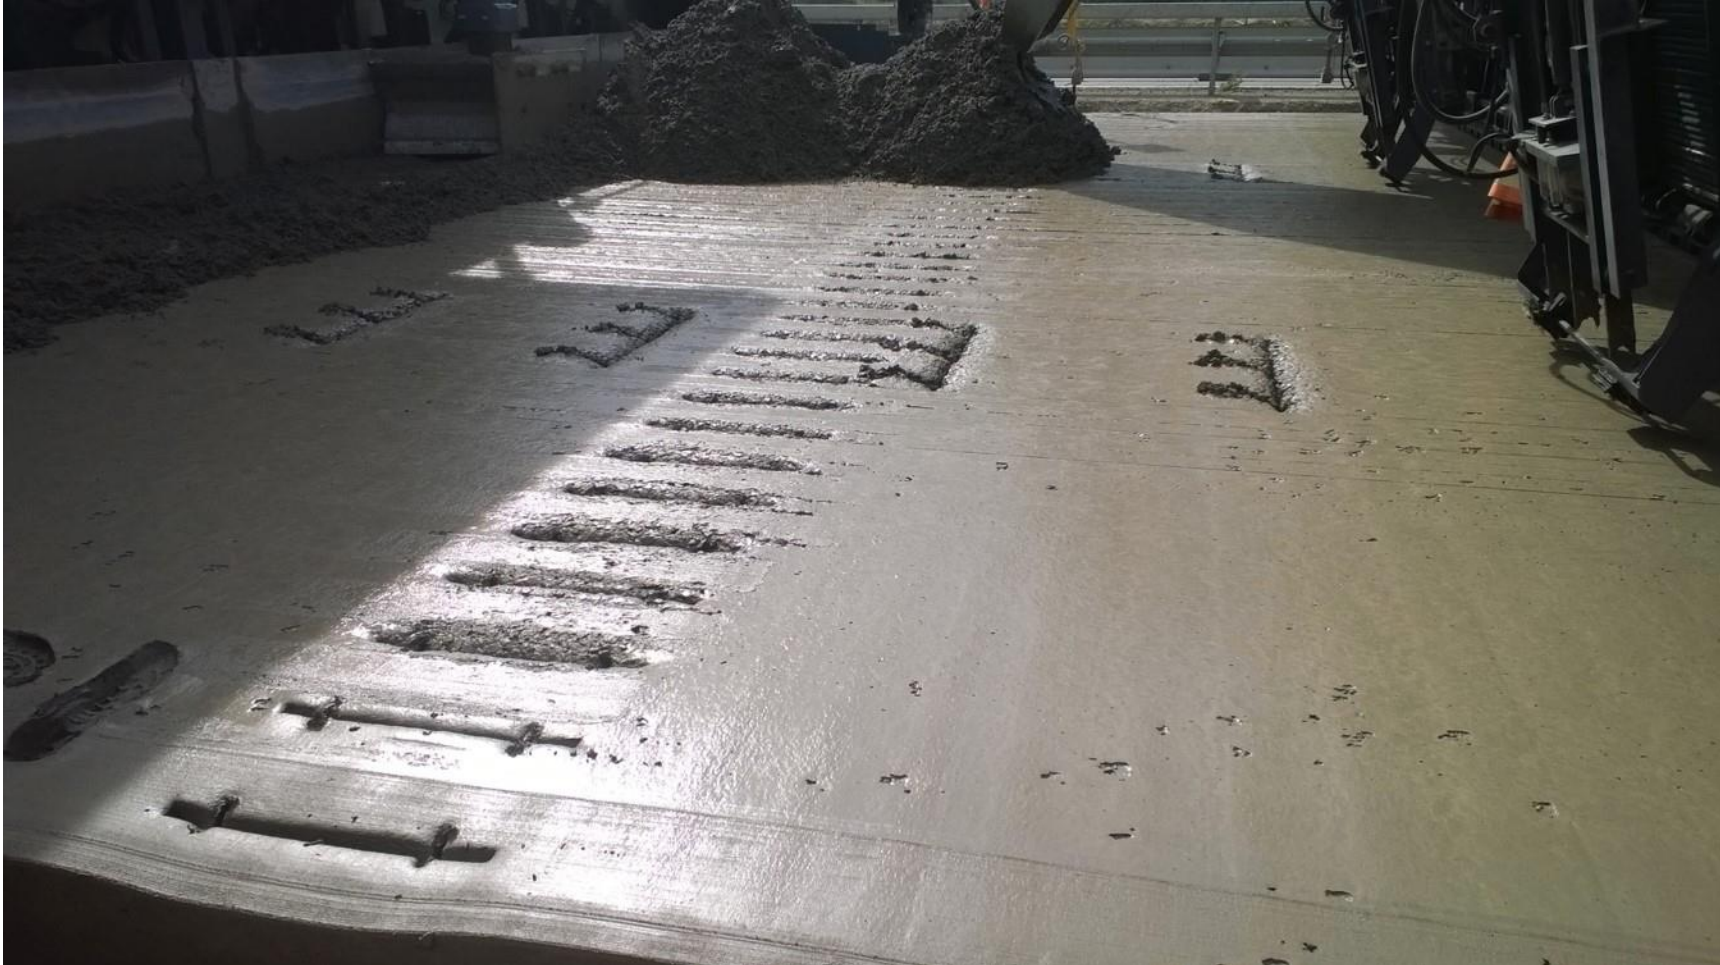
Dübel und Anker im Frischbeton gesetzt

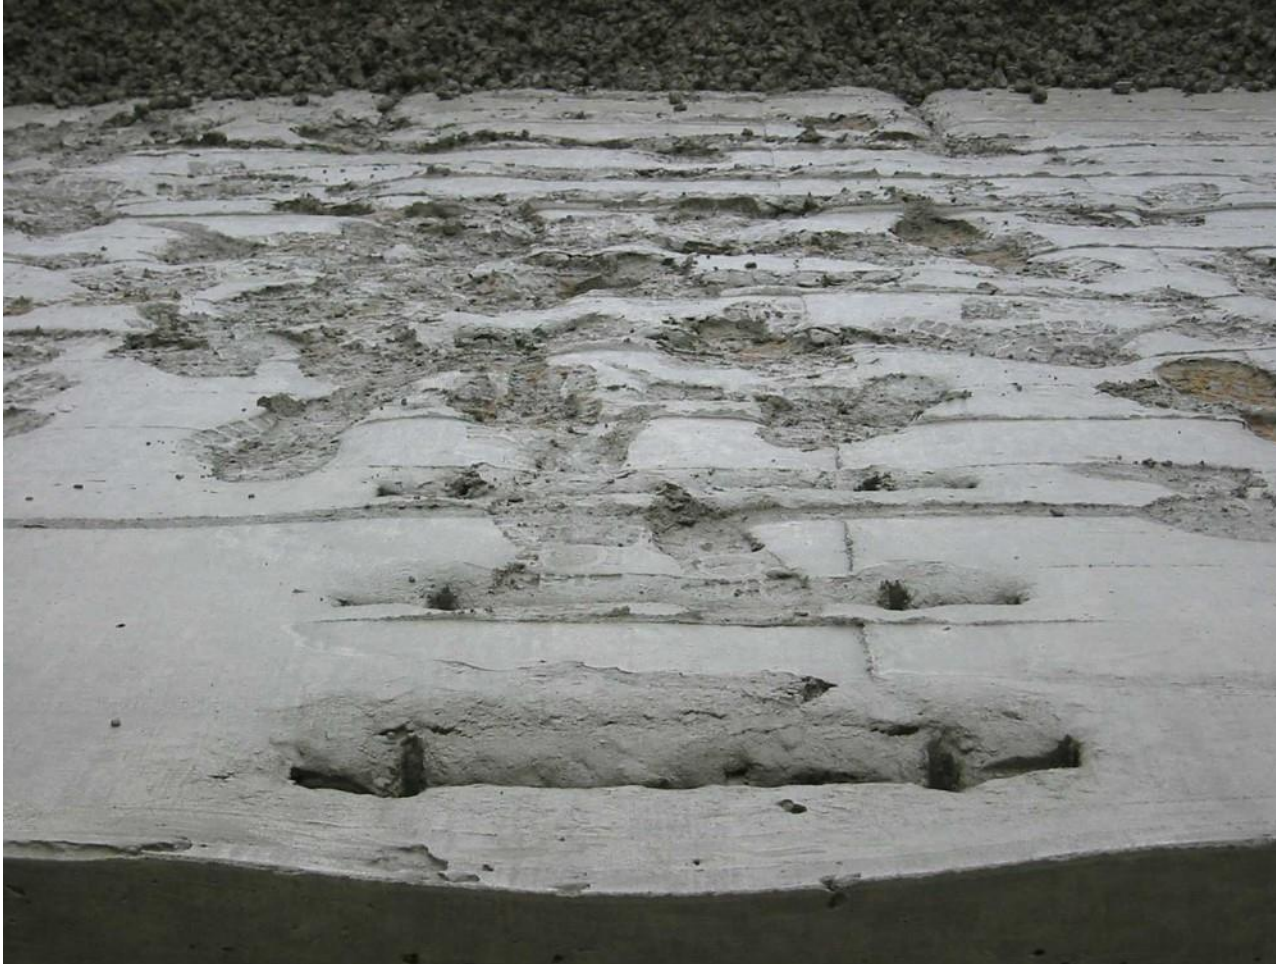
Dübel und Anker im Frischbeton gesetzt

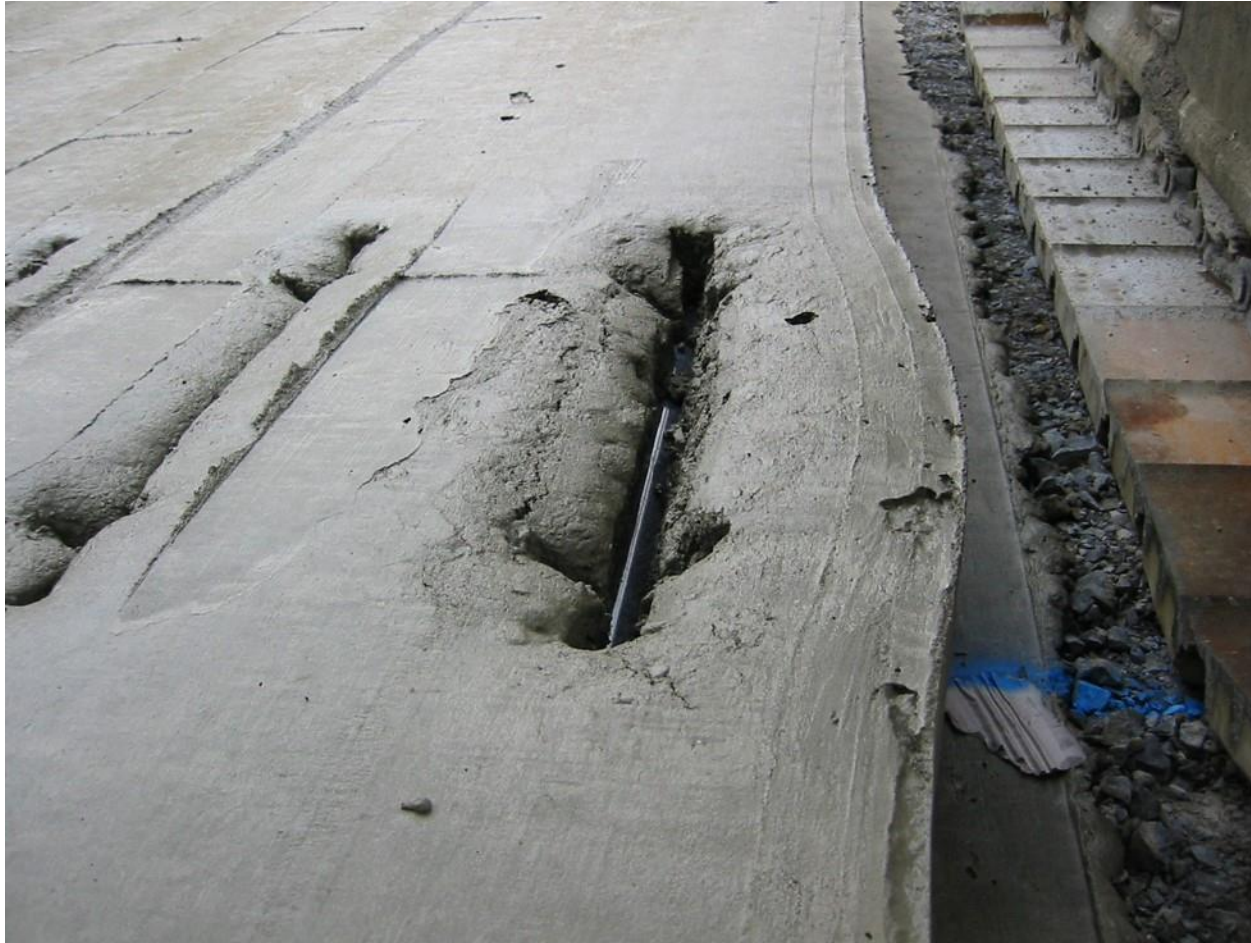
Dübel und Anker im Frischbeton gesetzt

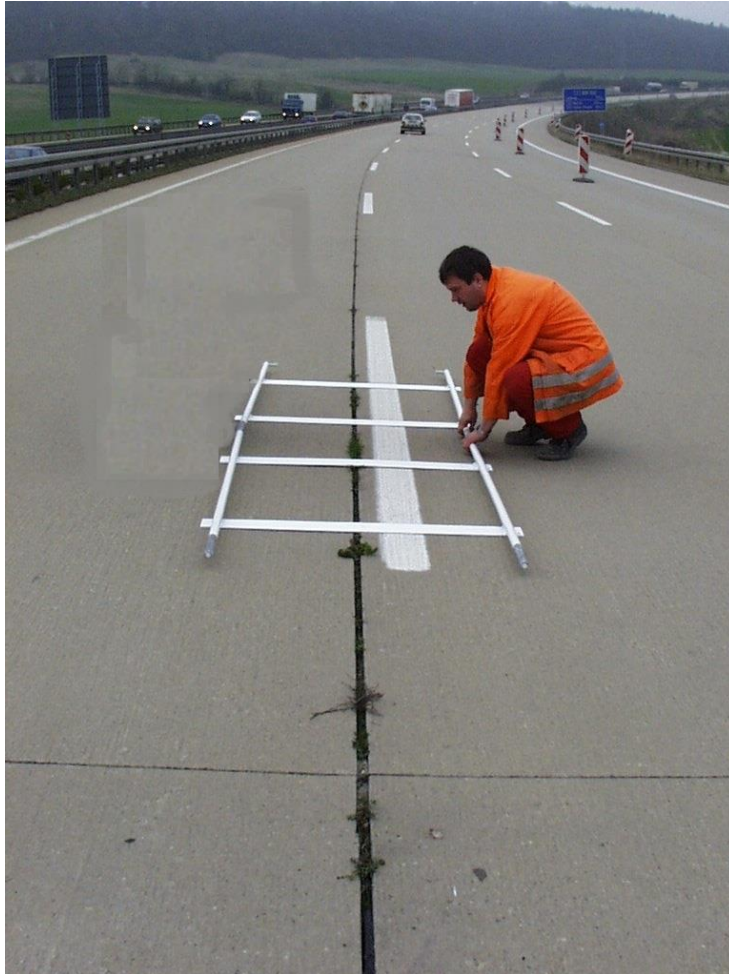
Längsscheinfuge nicht verankert
