# Arqueología del Palacio de la Real Aduana, Santiago de Chile.

## Secuencia histórica

Miguel Ángel Saavedra V.  
Consejo de Monumentos Nacionales, Santiago, Chile  
*masaavedra@monumentos.cl*

Luis E. Cornejo B.  
Universidad Santiago Hurtado, Santiago, Chile  
*lcornejo@uahurtado.cl*

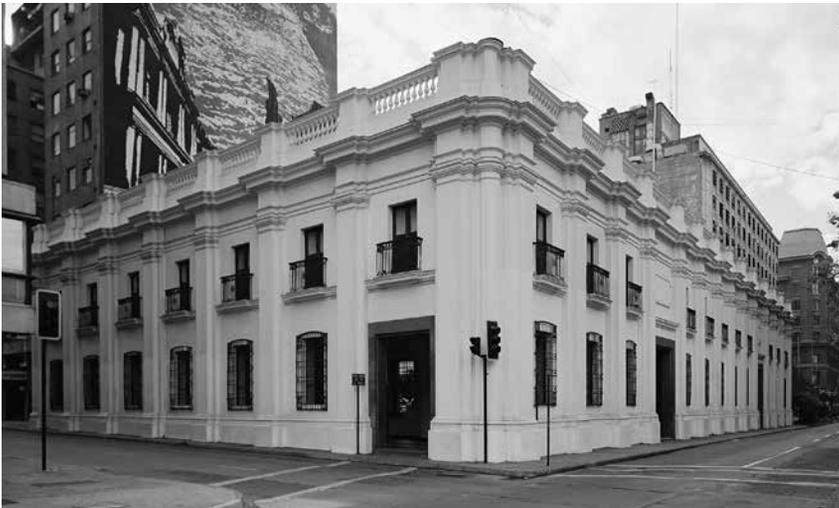
**Figura 1.** Vista general del Palacio de la Real Aduana desde su esquina NW. Foto: Archivo Museo Chileno de Arte Precolombino.

La construcción del Palacio de la Real Aduana de Santiago, Chile, fue iniciada en el año 1805 para ser terminada en 1807. Se trata de un edificio de dos plantas, constituido por dos cuerpos definidos en torno a dos patios simétricos. El proyecto se le atribuye al capitán del Real Cuerpo de Ingenieros, Don Miguel María de Atero (Figura 1).

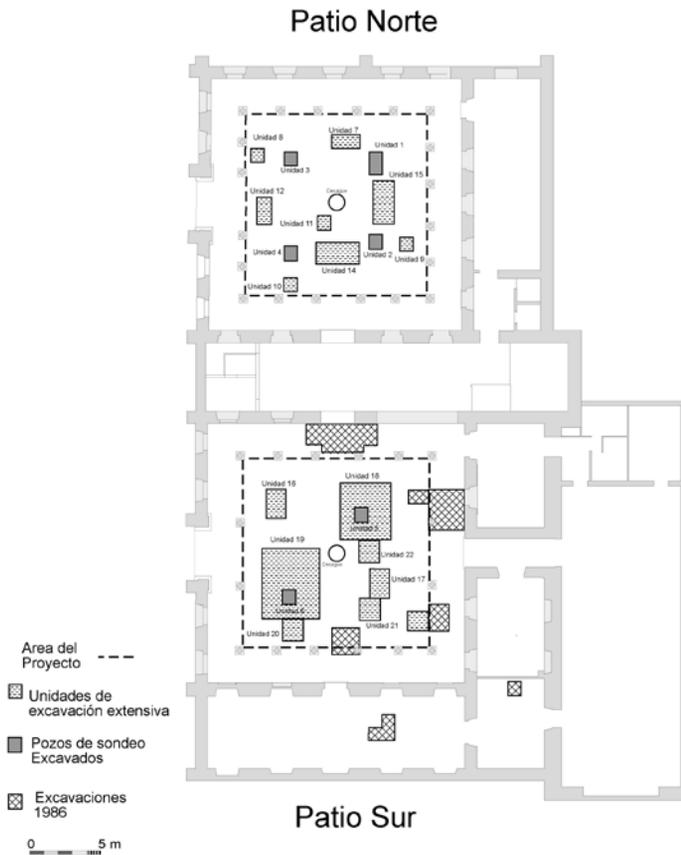
**Figura 2.** Planta general de las excavaciones de los Patios del Palacio de la Real Aduana.

Este trabajo estuvo compuesto de dos etapas. La primera implicó una serie de seis sondeos dirigidos a complementar la información de los trabajos realizados en 1986. En base a estos antecedentes posteriormente se planteó la segunda; la excavación de un total de 56 m<sup>2</sup> distribuidos en 16 unidades dispuestas en ambos patios del edificio que serán afectados por el proyecto de ampliación del Museo (Figura 2).

y 6 m de 1 x 1 m, las unidades 15 y 16 de 1,5 x 1 m, la unidad 18 de 3,0 x 4,0 m, la unidad 19 de 4 x 5 m y las unidades 20, 21 y 22 de 1,5 x 1,5 m. Estas excavaciones cubrieron el 14,1 % de la superficie intervenida en función del ya mencionado proyecto de ampliación del Museo (Figura 2).

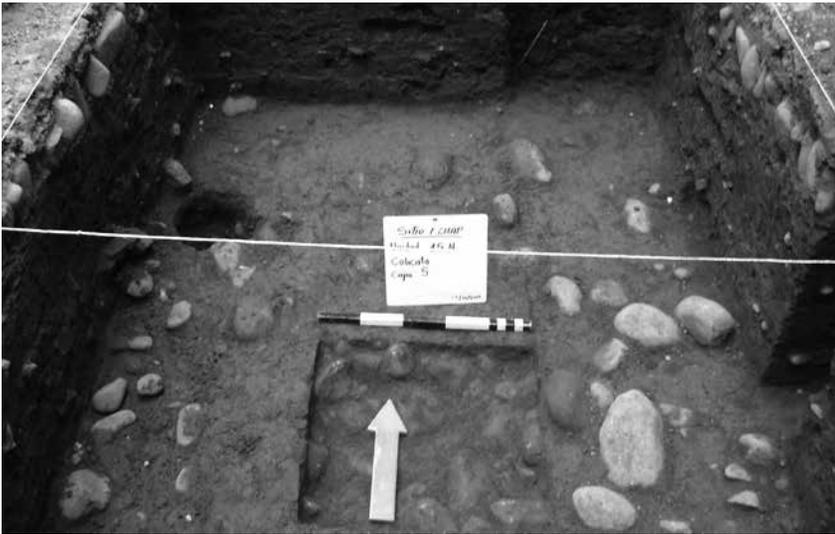
A éstos le sigue una interfase más limosa, de color café claro con escaso material cultural, la que da paso a un estrato coluvial caracterizado por una matriz limosa y con abundantes cantos rodados de tamaños superiores a los 15 cm (Figura 3). Cortan estos estratos los rasgos ya referidos, en su mayor parte compuestos por la misma matriz, con el agregado de materia-

**Figura 3.** Estrato coluvial base de la estratigrafía del sitio (Unidad 15). Foto: L. Cornejo.

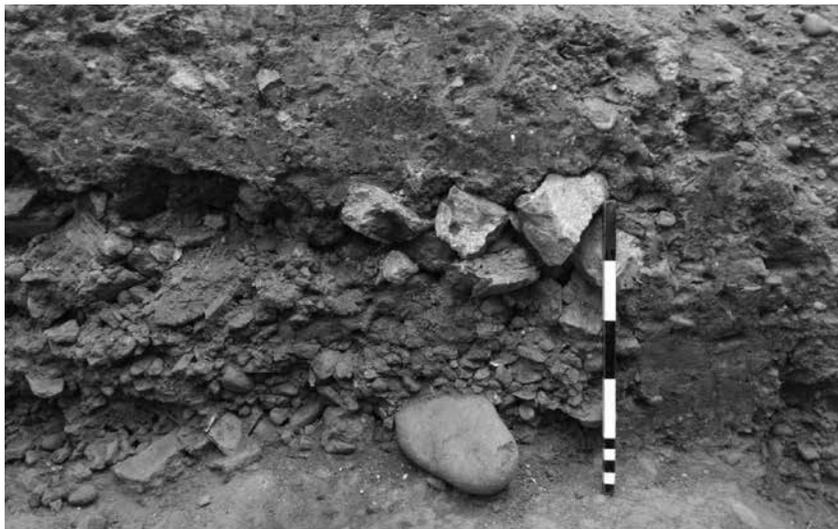
les de construcción tales como: trozos de ladrillos, tejas de arcilla, arena, o trozos de distintos tipos de argamasa, grava y gravilla. Muchos de ellos corresponden a la instalación de distintos tipos de ductos. Esta estructura sedimentaria se desarrolla en un perfil con una profundidad media de 96 cm, excluyendo la última capa descrita que no fue excavada hasta su base por ser una capa culturalmente estéril (Figura 4).

**Figura 4.** Superposición de estratos con materiales de construcción y basuras (Unidad 19).

Mientras que en la estratigrafía del Patio Norte no se aprecian rasgos producto de actividades de construcción, en el Patio Sur se observan varios de ellos (depósitos de tejas, cimientos, entre otros). De hecho algunos son suficientemente antiguos como para que se formaran sobre ellos otras capas de deposición, con materiales arqueológicos asignables a basuras domésticas (Figura 4).

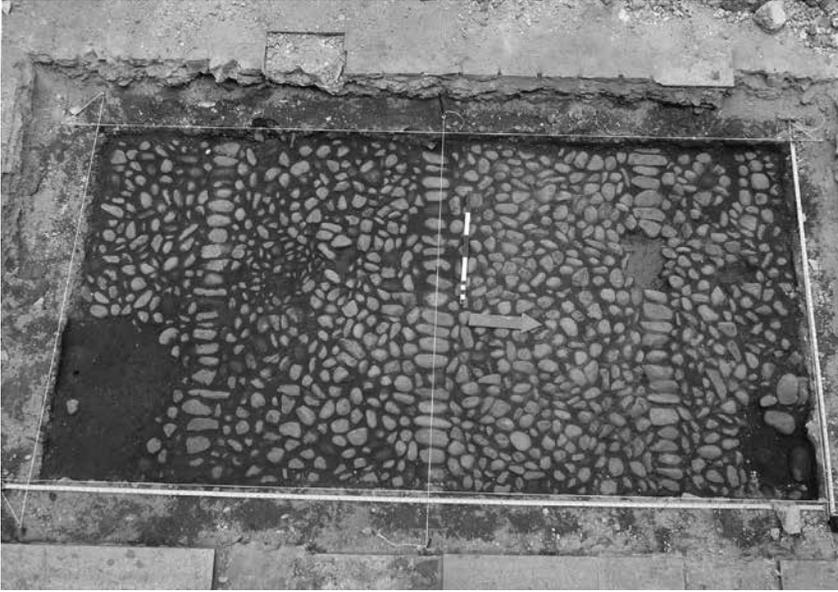
En primer lugar, se define con claridad la ocupación del sitio como Palacio de la Real Aduana. Esta ocupación se manifiesta principalmente por la presencia de rasgos constructivos tales como el emplantillado de cantos rodados que era el pavimento original de los patios del edificio (Figura 5) y distintos ductos y sistemas de evacuación de agua (Figura 6). Para ese momento, seguramente a causa de las funciones asignadas a estos espacios (que fungieron como patios públicos) y por el hecho de contar con un piso duro, indudablemente con recurrentes actividades de limpieza, no fue posible recuperar vestigios o desechos asociados.

**Figura 5.** Piso emplastado con cantos rodados de la construcción original del edificio (Unidad 14). Foto: L. Cornejo.

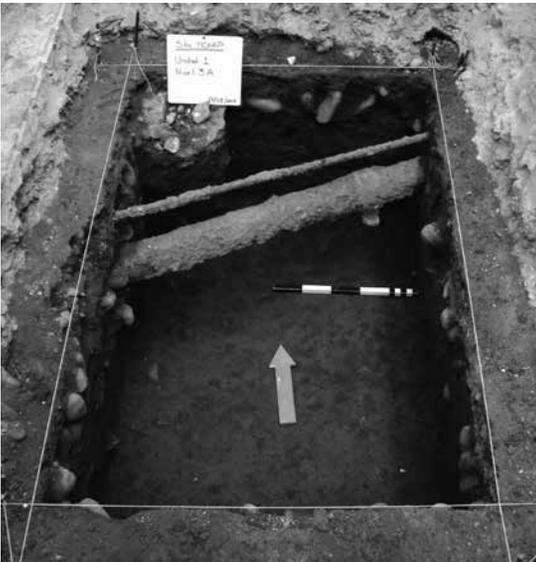
**Figura 6.** Ductos modernos para agua (Unidad 1). Foto: L. Cornejo.

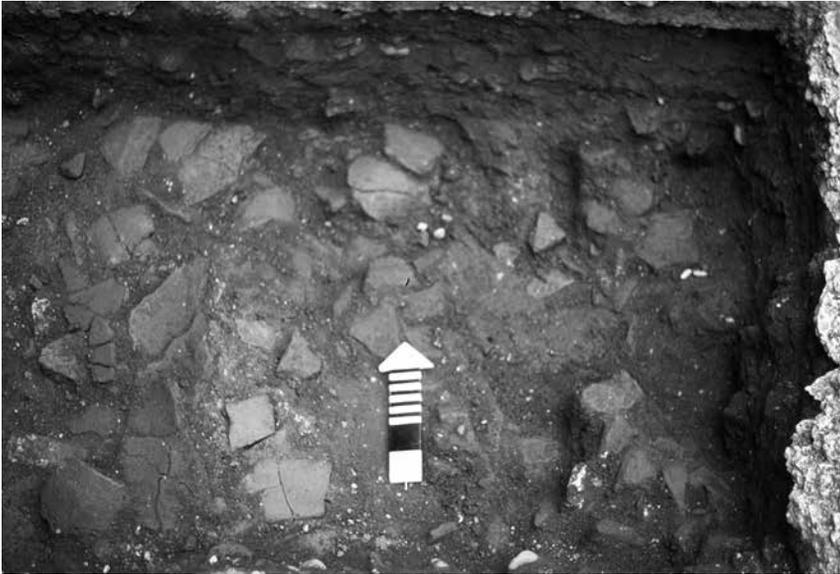
Esta ocupación colonial también está representada por una gran cantidad de restos de elementos arquitectónicos, especialmente tejas y ladrillos de distintos tipos. Estos restos se encuentran en rasgos caracterizados como depósitos, donde se presentan en altos grados de integridad física (Figura 8); aunque también fueron colectados fragmentos muy erosionados y con bajo nivel de conservación, de manera muy frecuente, en todas las capas o rasgos asociados.

**Figura 8.** Restos de tejas y ladrillos de un alto grado de integridad (Unidad 5 de las excavaciones de 1986). Foto: C. Botto.

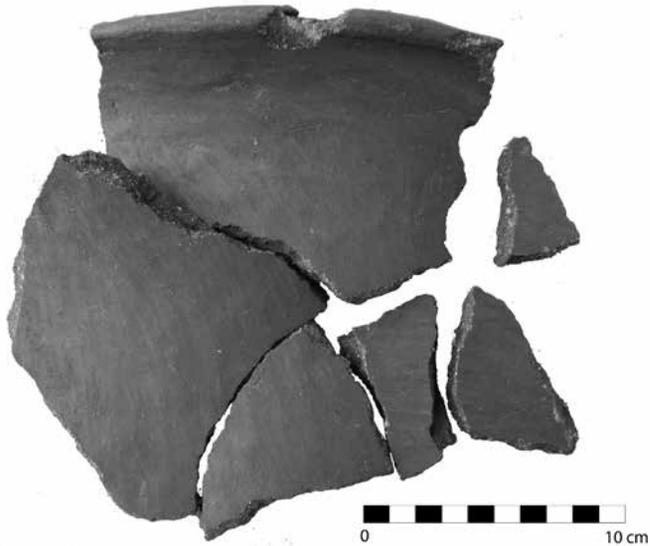
**Figura 10.** Fragmentos de un *Aribalo Inka* con un alto grado de restaurabilidad. Foto: L. Cornejo.

dos es alta, en algunos casos por sobre los 5 fragmentos en una unidad de excavación de  $1 \times 1 \times 0.1$  m (0,05 por litro). Por otro lado, muchos de estos fragmentos son de tamaños superiores a 4 cm, alcanzando algunos tamaños superiores a los 15 cm y en varios casos con altas posibilidades de ser restaurados (Figura 10). Este conjunto de información nos permite proponer que este asentamiento no sería comparable con otros dispuestos en Chile Central durante el periodo de presencia *Inka*, ya que en la mayoría de ellos las variables antes descritas no son comunes; la alfarería decorada es poco frecuente, se presenta en tamaños relativamente pequeños y con baja posibilidad de ser restaurados.

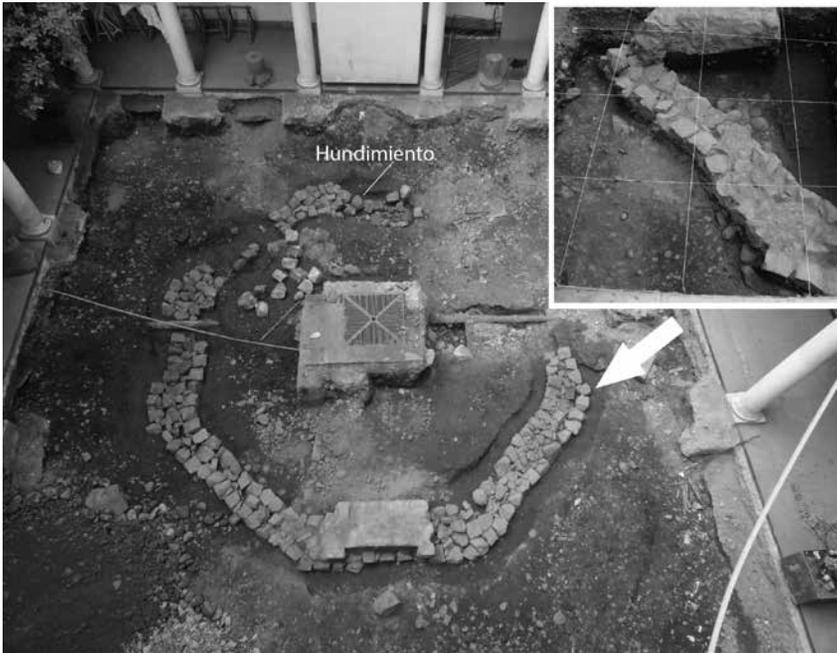
Este patio fue despejado completamente, con monitoreo arqueológico). Se logró definir que los cimientos mencionados atrás estaban compuestos por grandes bloques angulares, los cuales fueron parcialmente canteados en el lugar. Estos cimientos correspondían a una estructura de forma octogonal que quedó inconclusa, probablemente por fallas en el terreno y que se aprecian en el hundimiento del cimiento en el sector sur (Figura 11).

**Figura 11.** Vista general de los cimientos octogonales del Patio Sur. Foto: M. Saavedra.

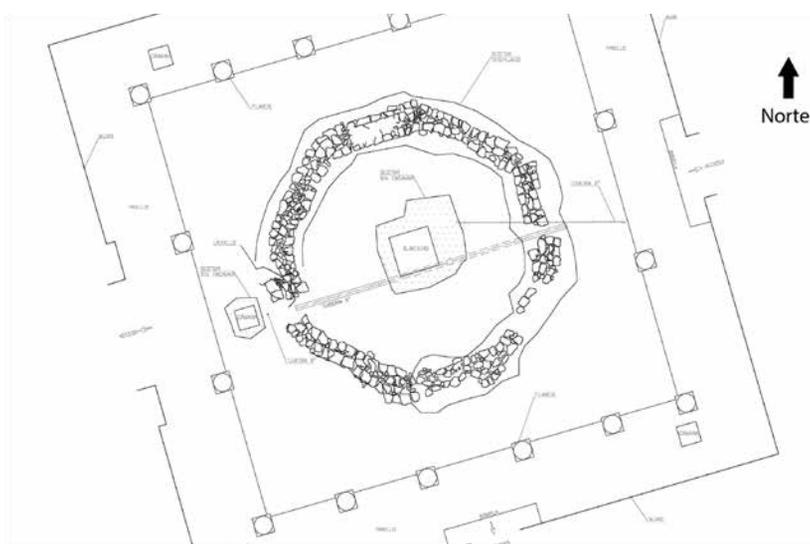
Dado el ajuste geométrico de esta obra con el Patio Sur (Figura 12), es factible suponer que su construcción pudo realizarse a la par que el resto del edificio o bien posteriormente a éste. En cuanto a su función, es probable que corresponda a los basamentos de una fuente o una jardinera que había sido proyectada para este patio. Sin embargo, a falta de evidencia respecto al tipo de materiales que eran dispuestos sobre estos cimientos, no es posible tener certeza sobre la materia.

**Figura 12.** Plano de los cimientos octogonales del Patio Sur. Plano: Alex Paredes.

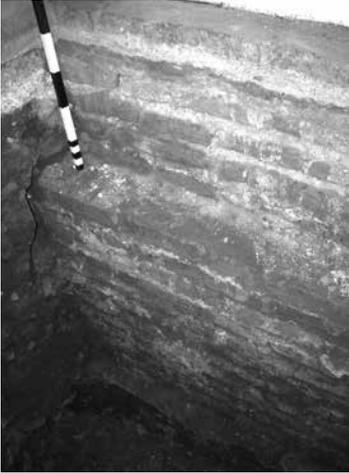
Se pudo determinar así la profundidad de los cimientos, que llegaban hasta los 2,20 m bajo la superficie. A la vez, se constató que la base de estos muros fue construida en forma *escalera*, es decir en la superficie el muro tiene un ancho de 0,90 m, a los 0,50 m de profundidad es de 1,15 m y a una profundidad de 1,30 ms corresponde a 1,30 m. (Figura 13).

**Figura 13.** Cimiento escalonado del muro. Foto: M. Saavedra.

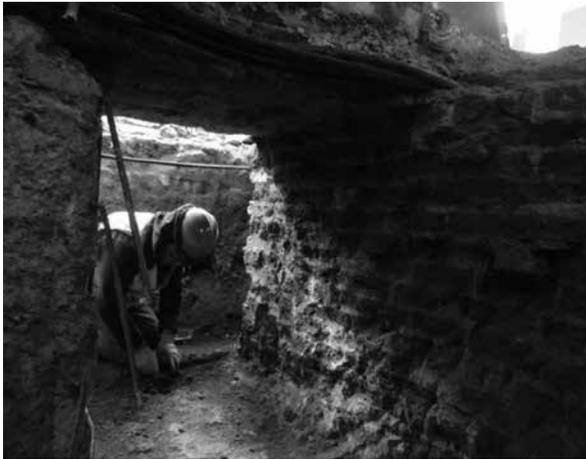
Por otra parte, la excavación del interior del cuerpo central del edificio, actualmente el Hall Central del Museo Chileno de Arte Precolombino, permitió identificar por lo menos cuatro estructuras de ladrillo recostado bajo el suelo del edificio, probablemente vigas de amarre subterráneas. Estas estructuras estaban ubicadas de forma perpendicular a los muros

del edificio y, similar a sus cimientos, tenían un ancho de 0.80 m y una profundidad de 2.20 m. De ellas, las 1 y 2 estaban completas, en cambio las 3 y 4 se encontraban sólo a medias (Figuras 14 y 15). En el caso de la 4 se pudo determinar que fue alterada probablemente por la construcción de una escala que habilitó una conexión interna entre el primer y segundo piso, para el funcionamiento del actual Museo.

**Figura 14.** Vista de una de las probables vigas de amarre subterráneas en el Hall Central .  
Foto: M. Saavedra.

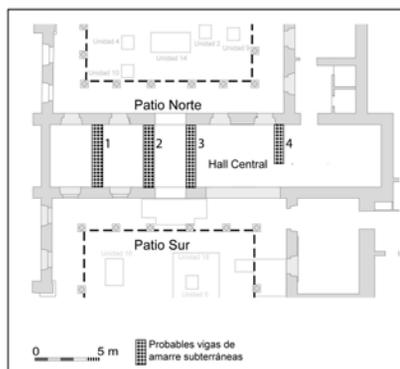
**Figura 15.** Planta de las probables vigas de amarre subterráneas en el Hall Central. Fuente: Saavedra y Cornejo, 2014.
