Pkw Heck- und Seitenkollisionen mit Fußgängern und Radfahrern

Unfallforschung kompakt

Unfallforschung
der Versicherer

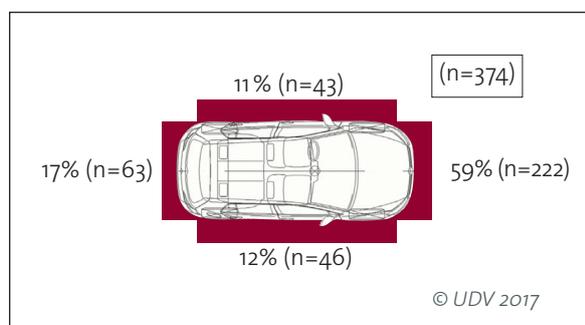
Abb. 1: Verteilung der Anprallstellen (Erstkontakt) von Fußgängern am Fahrzeug

Die Abb. 1 zeigt die Häufigkeit der Erstkontaktstellen des Fußgängers beim Pkw-Anprall. Es wird deutlich, dass der Aufprall eines Fußgängers an der Fahrzeugseite mit 23 Prozent der zweithäufigste ist. Dabei ist der links- bzw. rechtsseitige Anprall in etwa gleich häufig, aber auch der Anprall am Fahrzeugheck ist mit 17 Prozent beachtenswert.

Wie bereits in Abb. 1 dargestellt, ist der Anprall eines Fußgängers an die linke oder rechte Fahrzeugseite mit 23 Prozent im Unfallgeschehen vertreten. Dabei sind die linke und die rechte Fahrzeugseite in etwa gleich häufig betroffen. Kinder im Alter von zwölf Jahren oder jünger waren mit 24 Prozent (n=11) doppelt so häufig bei Kollisionen mit der rechten Fahrzeugseite vertreten als mit der linken (12 Prozent; n=5). In 25 der 89 Fälle (28 Prozent) hatte der Fußgänger Kontakt mit einem der Außenspiegel des Fahrzeugs. In mehr als der Hälfte dieser Fälle (15 von 25 Fällen) wurde der Fußgänger ausschließlich vom Außenspiegel des Fahrzeuges getroffen (17 Prozent aller Seitenkollisionen). Abb. 5 zeigt beispielhaft den Unfallverlauf bei Kollisionen mit dem Seitenspiegel des Pkw.

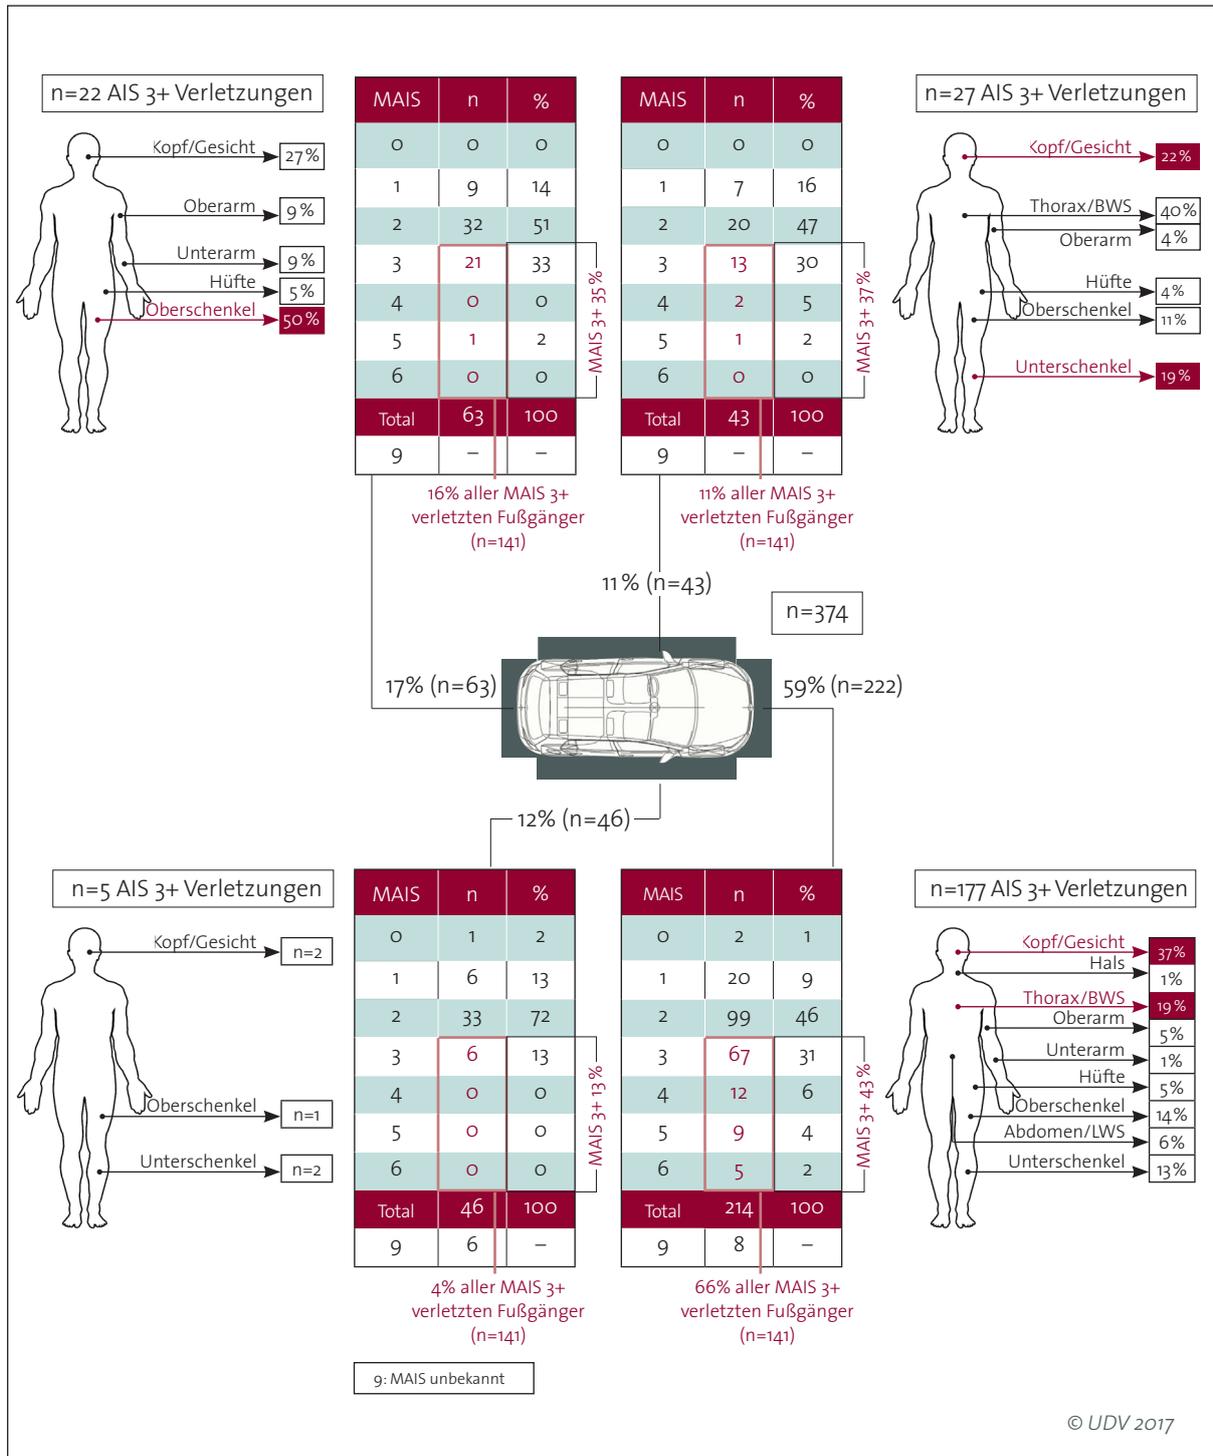
Abb. 2: Verletzungsfolgeschwere (MAIS) und AIS 3+ Verletzungen für verschiedene Körperregionen in Abhängigkeit des Anprallortes am Pkw

Betrachtet man die Verletzungsfolgeschwere bei einer Kollision des Fußgängers mit dem Fahrzeug, so zeigt Abb. 2 (Tabelle rechts unten), dass bei einer Frontalkollision 43 Prozent der verletzten Fußgänger eine MAIS Verletzung mit dem Schweregrad 3 oder höher (MAIS 3+) erlitten haben. Das sind 66 Prozent aller MAIS 3+ verletzten Fußgänger im Untersuchungsmaterial.

Die Analyse der MAIS 3+ Verletzungen zeigte weiterhin, dass in 35 Prozent der Fälle mit einem Heckanprall der verletzten Fußgänger MAIS 3+ Verletzungen erleiden (Abb. 2, Tabelle links oben). Bezogen auf alle MAIS 3+ Verletzten sind das 16 Prozent. In etwa gleichauf folgt die Fahrzeugseite. Hier werden 15 Prozent aller bei Fußgänger/Pkw-Unfällen MAIS 3+ Verletzter registriert.

Betrachtet man die erlittenen Verletzungen des Fußgängers bei einer Kollision mit dem Fahrzeugheck genauer (Abb. 2, Grafik links oben), so wird deutlich, dass 50 Prozent der AIS 3+ Verletzungen dem Oberschenkel zugeschrieben werden können. Ebenfalls häufig sind Kopfverletzungen mit 27 Prozent.

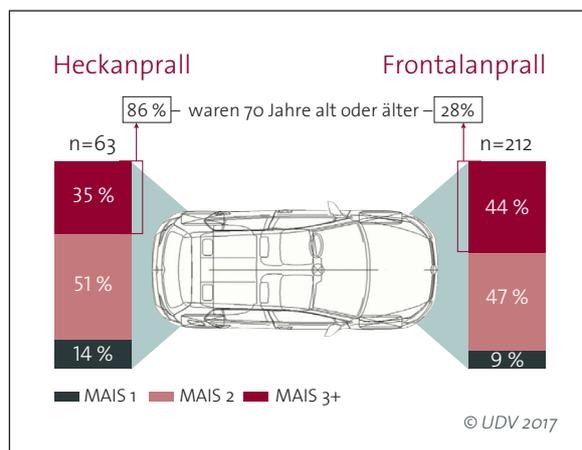
Abb. 3: Vergleich von Heck- und Frontalkollision bezüglich der Verletzungsschwere der Fußgänger

Vergleicht man nur die schwer verletzten Fußgänger (MAIS 3+) bei Front- und Heckkollisionen miteinander (Abb. 3), so ist der Anteil bei den Heckkollisionen mit 35 Prozent nicht viel geringer als an der Fahrzeugfront (44 Prozent). Bemerkenswert ist allerdings, dass 86 Prozent dieser schwer verletzten Fußgänger 70 Jahre oder älter waren, verglichen mit 28 Prozent bei Frontalkollisionen. Obwohl die Kollisionsgeschwindigkeiten bei Heckkollisionen im Vergleich zu Frontalkollisionen mit Fußgängern deutlich geringer sind, kann das hohe Alter und damit die höhere Verletzlichkeit der verunglückten Fußgänger hierfür eine plausible Erklärung sein. Weitere detaillierte Analysen zeigen, dass zwei Drittel der erlittenen maßgeblichen Verletzungen durch einen Sekundäraufprall – also den Aufprall auf die Straße – hervorgerufen wurden. Bei Frontalkollisionen beträgt dieser Anteil nur 10 Prozent.

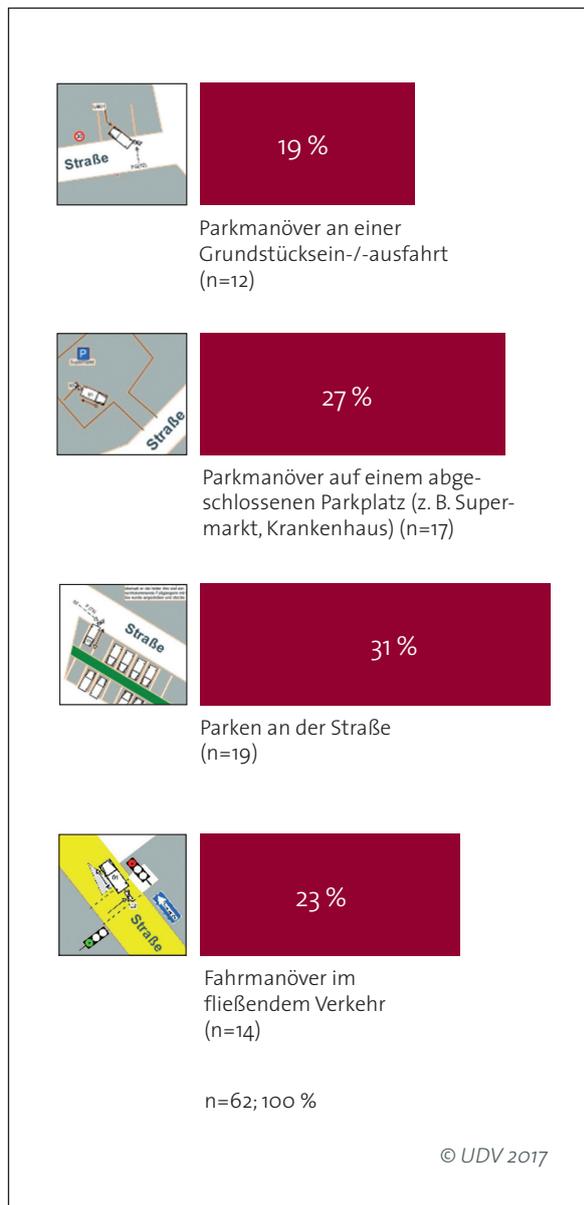
Abb. 4: Unfallszenarien bei der Pkw-Heckkollision mit Fußgängern

Für ein vertieftes Verständnis der Heckkollision mit Fußgängern ist es notwendig die Unfallörtlichkeit und das Fahrmanöver näher zu untersuchen. Hierbei zeigt sich, dass dieses Unfallmuster in zwei Hauptkategorien unterteilt werden kann (Abb. 4):

- drei Viertel der Fälle sind durch den Umstand des klassischen Parkmanövers gekennzeichnet
- ein Viertel der Heckkollisionen ereignen sich in anderen als diesen Parkmanövern. In diesen Fällen fuhr der Fahrer rückwärts im fließenden Verkehr aus anderen Gründen wie zum Beispiel: Vorfahrt für andere Verkehrsteilnehmer gewähren (Rettungswagen); Ändern der eigenen Fahrtrichtung (z.B. Einfahrt verpasst).

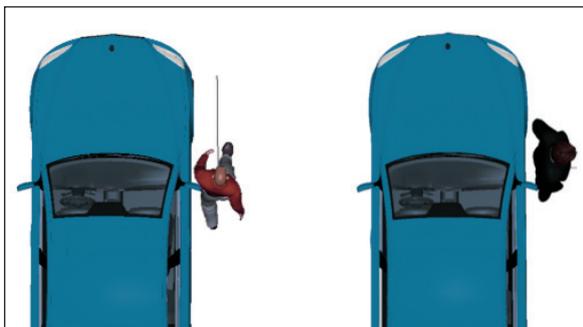
Abb. 5: Beispielhafter Unfallverlauf bei Kollisionen eines Fußgängers mit dem Seitenspiegel eines Pkw (links: Fußgänger bewegt sich parallel zum Fahrzeug in Fahrtrichtung; rechts: Fußgänger steht mit dem Rücken zum vorbeifahrenden Fahrzeug)

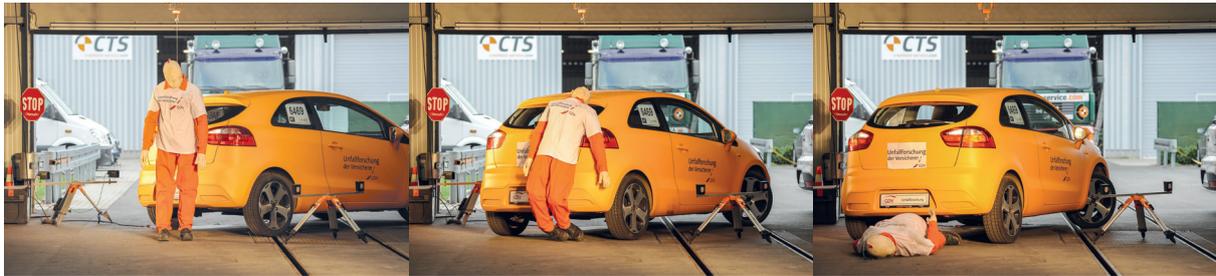
Abb. 6: Kollision mit einem rückwärts ausparkenden Pkw

Das Szenario einer Kollision zwischen dem rückwärts ausparkenden Pkw und einem Fußgänger wurde anhand eines Crashversuchs nachgestellt. Dazu wurde der Versuchs-Pkw mit ca. 8 km/h rückwärts gegen einen stehenden Dummy bewegt und anschließend gebremst. Die Bildsequenzen aus Abb. 6 zeigen die Kinematik des Dummies beim Anprall gegen das Fahrzeugheck. Der Versuch macht deutlich, dass selbst bei niedrigen Geschwindigkeiten der Fußgänger durch das Fahrzeug zu Boden geschleudert wird. Dabei deutet die Anprall- und Sturzkine-matik auf die in der Unfallanalyse ermittelten Verletzungsmuster durch den Kontakt mit dem Boden hin.

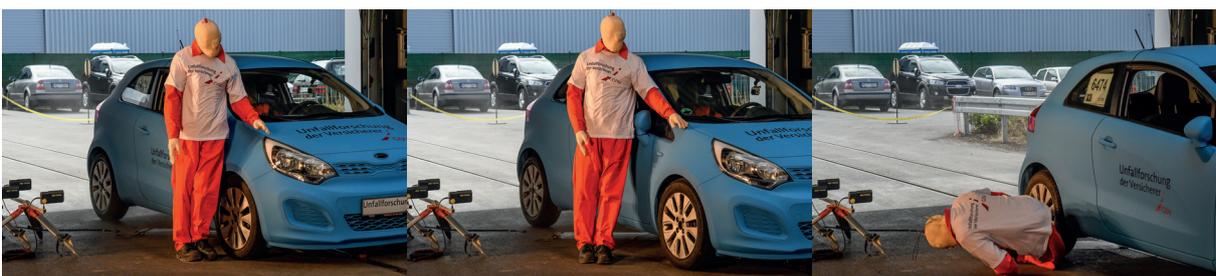
Abb. 7: Kollision mit dem Außenspiegel des vorbeifahrenden Pkw

Wie bereits aus den Unfallanalysen bekannt, spielt der Außenspiegel des Fahrzeugs in bestimmten Unfallkonstellationen eine Rolle im Hinblick auf die Kinematik und Verletzungsentstehung beim Fußgänger. In einem Crashversuch wurde ein Szenario nachgestellt, bei dem der in Fahrtrichtung stehende Fußgänger vom Außenspiegel eines vorbeifahrenden Pkw getroffen wird. Hierzu wurde ein Streifstoß mit ca. 40 km/h simuliert. Die Bildsequenzen in Abb. 7 zeigen in drei Abschnitten die Situationen vor, während und unmittelbar nach dem Kontakt des Dummies mit dem Außenspiegel. Auch das Ergebnis dieses Versuchs deckt sich hinsichtlich der Kinematik des Dummies mit den Erkenntnissen aus den Analysen, wonach der Kontakt mit dem Außenspiegel einen sofortigen Sturz des Fußgängers zur Folge hat und Verletzungen hauptsächlich durch den Bodenkontakt hervorgerufen werden.

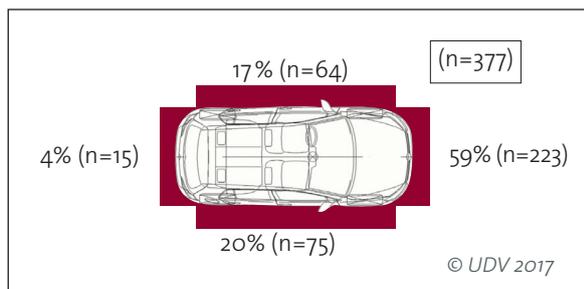
Abb. 8: Verteilung der Anprallstellen (Erstkontakt) von Radfahrern am Fahrzeug

Die Häufigkeit der Anprallorte am Fahrzeug bei der Radfahrer/Pkw-Kollision ist in Abb. 8 dargestellt. 37 Prozent (n=139) aller Pkw-Radfahrer Unfälle sind auf einen Seitenanprall zurückzuführen, während Heckkollisionen lediglich 4 Prozent (n=15) ausmachen. Auffällig ist dabei, dass in 18 Prozent der Seitenkollisionen (n=25) der Radfahrer mit der sich öffnenden Pkw-Tür kollidierte. Das entspricht etwa 7 Prozent aller Radfahrer/Pkw-Kollisionen mit bekannter Anprallstelle am Pkw (n=377). 24 dieser Fälle ereigneten sich auf der linken Fahrzeugseite, wobei in 23 Fällen die Fahrertür getroffen wurde. Allerdings dominiert, wie beim Fußgänger auch, die Kollision mit der Fahrzeugfront deutlich.

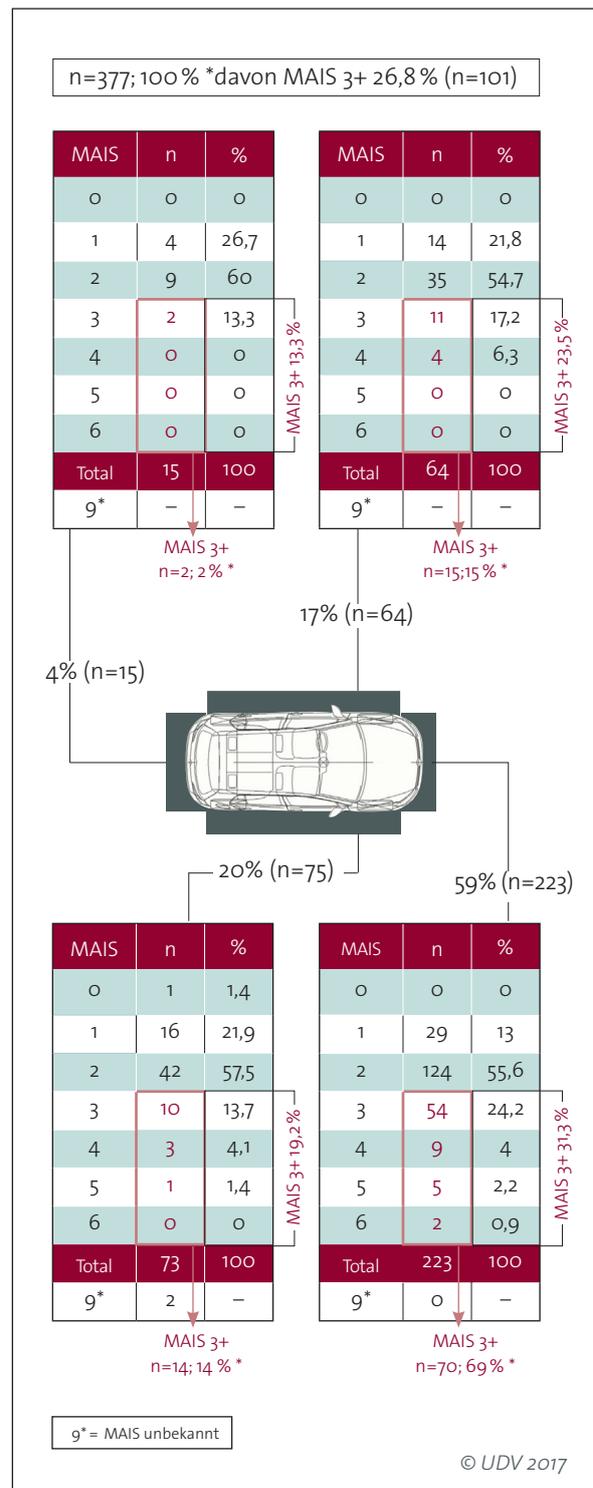
Abb. 9: Verletzungsschwere der Radfahrer in Abhängigkeit des Kollisionsortes am Fahrzeug

Die Verletzungsschwere in Abhängigkeit des Anprallortes zeigt, dass die Fahrzeugfront mit 31 Prozent MAIS 3+ Verletzter dominiert (Abb. 9). Das sind 69 Prozent aller MAIS 3+ verletzter Radfahrer im Untersuchungsmaterial. Es folgt die Fahrzeugseite. Hier werden bei einer Kollision mit der linken Fahrzeugseite 24 Prozent und mit der rechten Fahrzeugseite 19 Prozent der Radfahrer schwer verletzt (MAIS 3+). Bei Kollisionen mit dem Fahrzeugheck werden 13 Prozent der Radfahrer schwer verletzt.

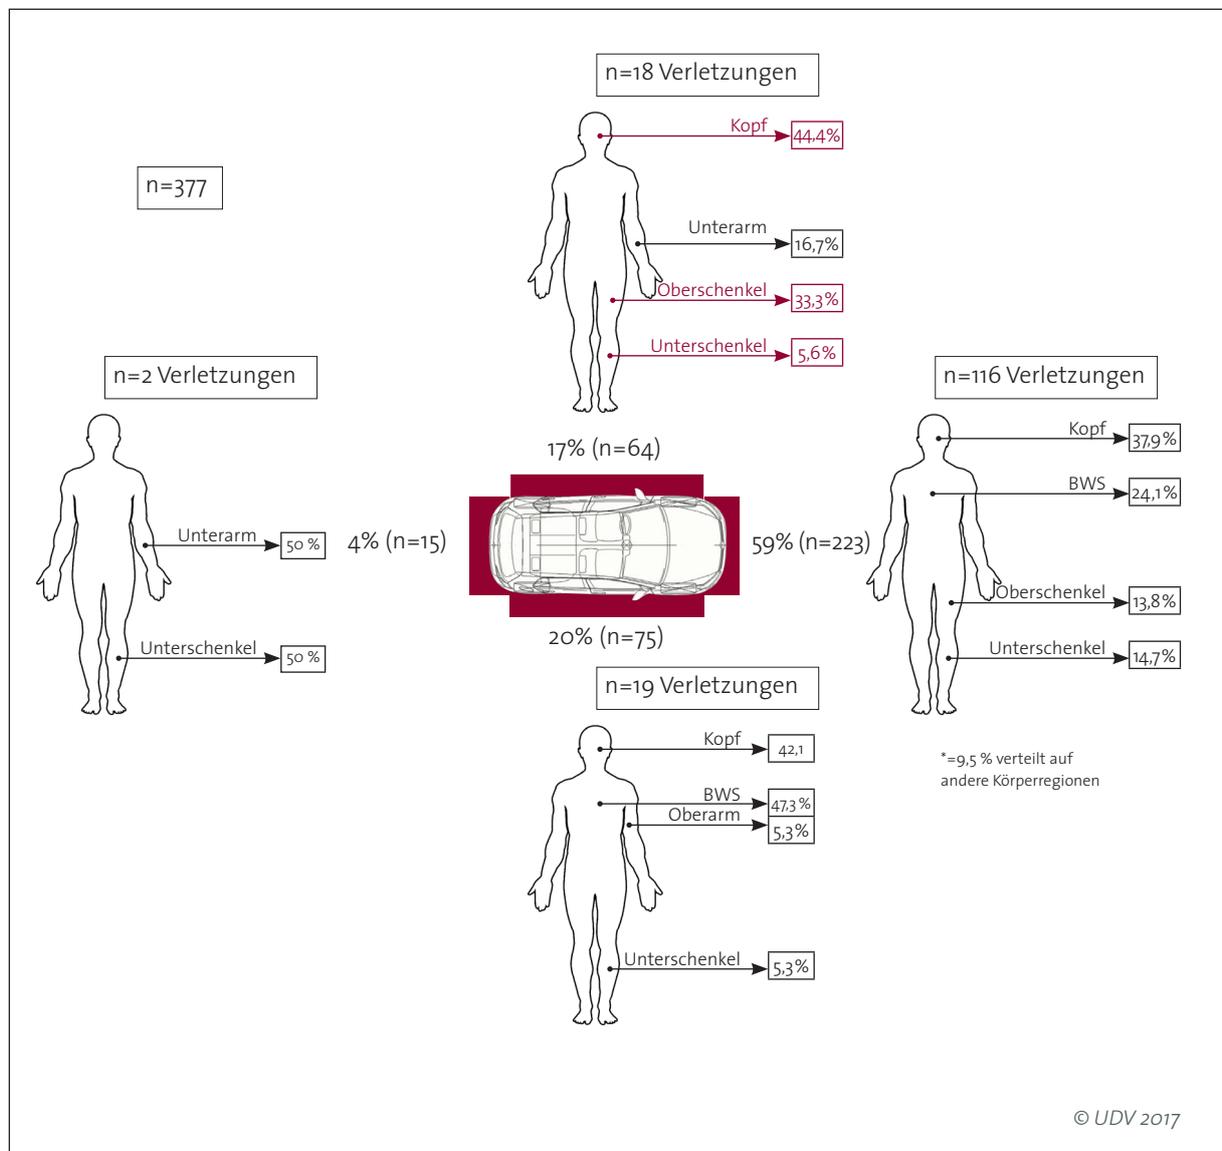
Abb. 10: AIS 3+ Verletzungen der Radfahrer in Abhängigkeit des Anstoßortes am Fahrzeug

Bei einer vertieften Betrachtung der Kollisionen mit der linken Fahrzeugseite zeigt sich, dass 44 Prozent der schweren Verletzungen dem Kopf zugeordnet werden können. Etwa 39 Prozent der schweren Verletzungen betreffen die unteren Extremitäten. Eine Übersicht über die weitere Verletzungssituation in Abhängigkeit des Anstoßortes am Fahrzeug gibt Abb. 10.

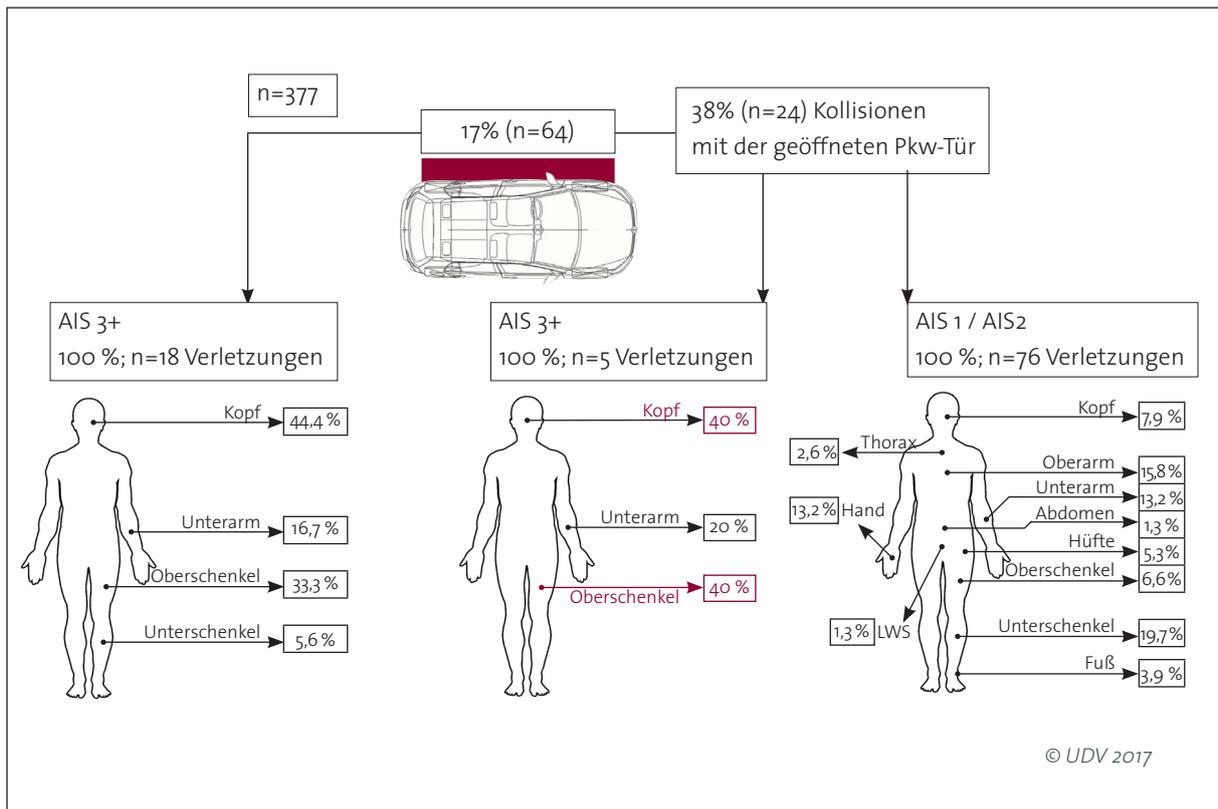
Abb. 11: Verletzungsschwere der Radfahrer an verschiedenen Körperregionen bei Kollisionen mit der Fahrertür

Die fast ausschließlich auf der linken Fahrzeugseite auftretende Kollision eines Radfahrers mit der geöffneten Fahrzeugtür rechtfertigt die vertiefte Analyse dieser Unfallkonstellation. In Abb. 11 sind die Verletzungen der in solchen Situationen verunglückten Radfahrer in Abhängigkeit der Körperregionen aufgetragen.

Radfahrers an der Fahrzeugtür verdeutlichen prinzipiell die in Abb. 11 aus den Unfalldaten abgeleiteten betroffenen Körperregionen Kopf und Extremitäten.

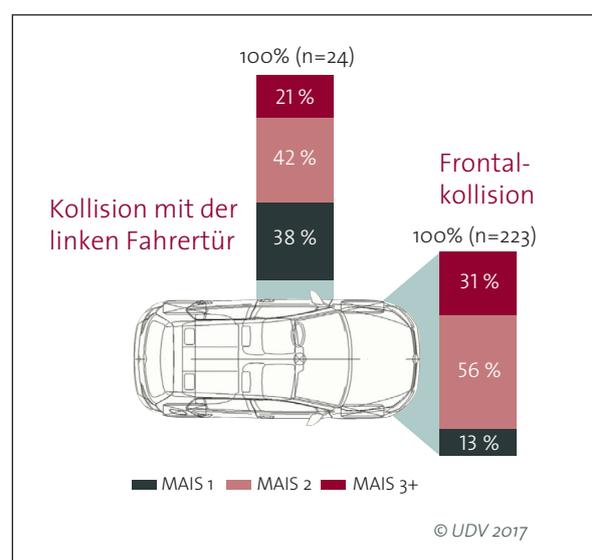
Abb. 12: Vergleich der Verletzungsfolgschwere von Radfahrern bei Kollisionen mit der Fahrertür und der Fahrzeugfront

Der Vergleich zwischen Frontalkollisionen und Kollisionen mit der Fahrertür zeigt hinsichtlich der Verletzungen des Radfahrers eine unterschiedliche Verteilung für die beiden Gruppen (Abb. 12). Einerseits fällt der mit 21 Prozent recht hohe Anteil an MAIS 3+ Verletzungen bei Kollisionen mit der Fahrertür auf. Es zeigt sich aber auch, dass die Frontalkollisionen insgesamt schwerer sind, wonach diese um 50 Prozent mehr MAIS 3+ Verletzte aufweisen.

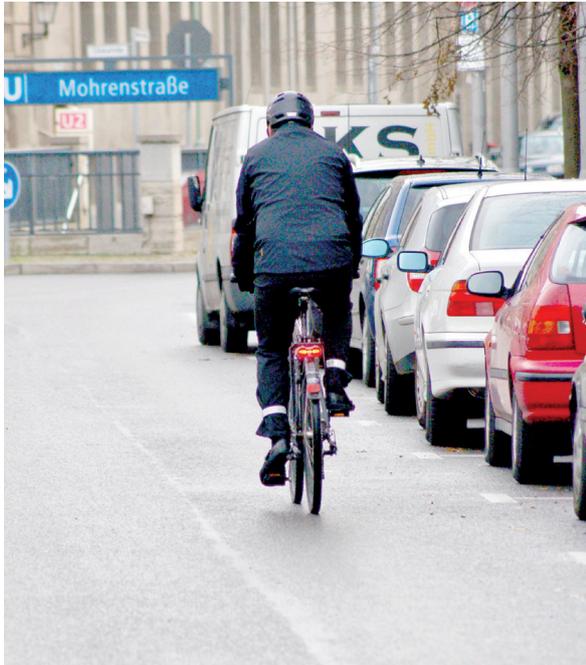
Abb. 13: Für diese Unfallkonstellation typische Infrastruktur ohne separate Radverkehrsführung

Betrachtet man diese 24 Fälle genauer, in denen der Radfahrer mit der Fahrertür kollidierte, so fällt auf, dass in 19 Fällen (79 Prozent) der Radfahrer auf der Fahrbahn fuhr und das parkende Fahrzeug passieren wollte (siehe Beispiele in Abb. 13).

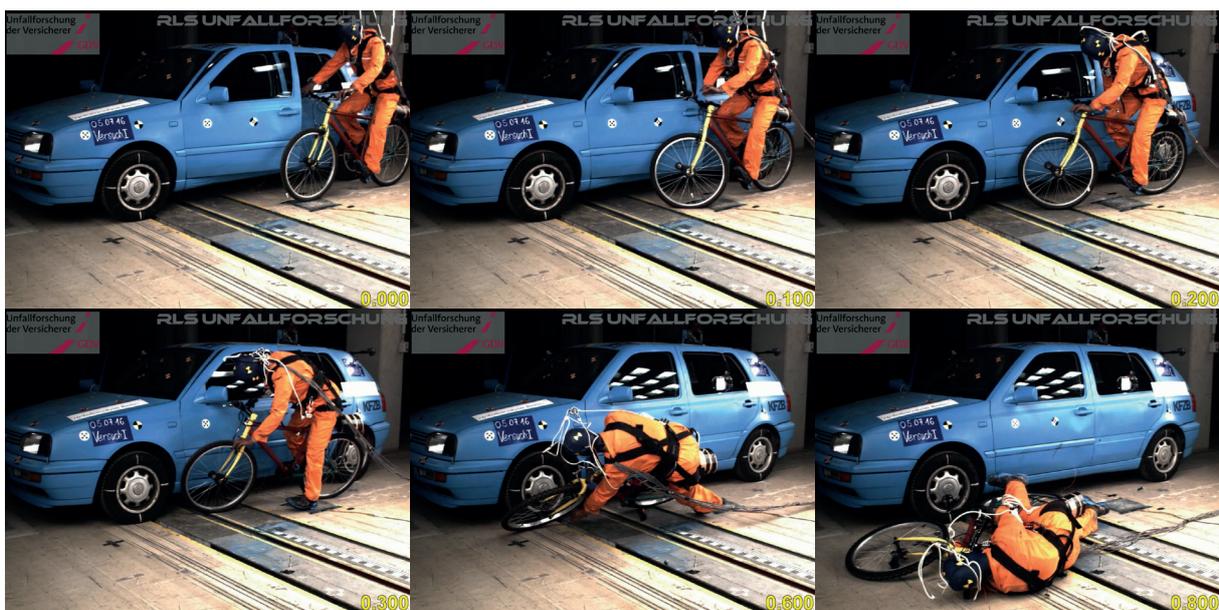
Abb. 14: Kollision mit einer im 26,5 Grad Winkel geöffneten Tür und einer der halben Lenkerbreite entsprechenden Überdeckung

Um die Kinematik einer solchen Kollision nachzustellen, wurden am Fachgebiet Kraftfahrzeuge der TU Berlin im Rahmen einer Lehrveranstaltung Crashversuche durchgeführt. Dazu wurde ein Dummy auf einem Fahrrad sitzend mit etwa 14 km/h gegen eine geöffnete Fahrzeurtür gezogen. Das Fahrrad wurde in einer Schiene bis kurz vor der Kollision geführt. Auch der Dummy wurde kurz vor der Kollision aus seiner Führungsschiene gelöst. Fahrrad und Dummy konnten sich so frei bewegen. Der Öffnungswinkel der Fahrzeurtür wurde variiert. Der Dum-

my war mit Messtechnik ausgerüstet. Die nachfolgenden Bildsequenzen (Abb. 14 – 16) zeigen deutlich den Einfluss des Türöffnungswinkels auf die Kinematik des Radfahrers und die Endlage des Rades. Die Anstoßstellen des

Es zeigt sich, dass je größer der Öffnungswinkel der Tür ist, desto geringer ist die Wurfweite des Radfahrers und des Fahrrades und beide kommen mit größerem Türöffnungswinkel eher in Türnähe in die Endlage.

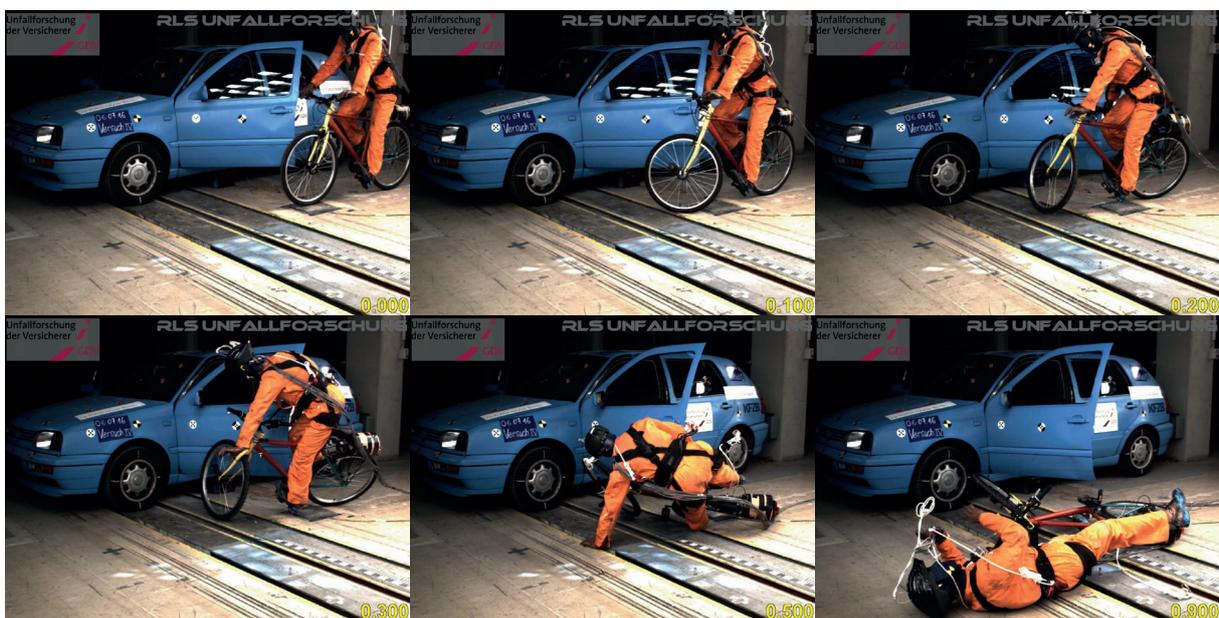
▲ Abb. 15: Kollision mit einer im 45 Grad Winkel geöffneten Tür und einer der halben Lenkerbreite entsprechenden Überdeckung

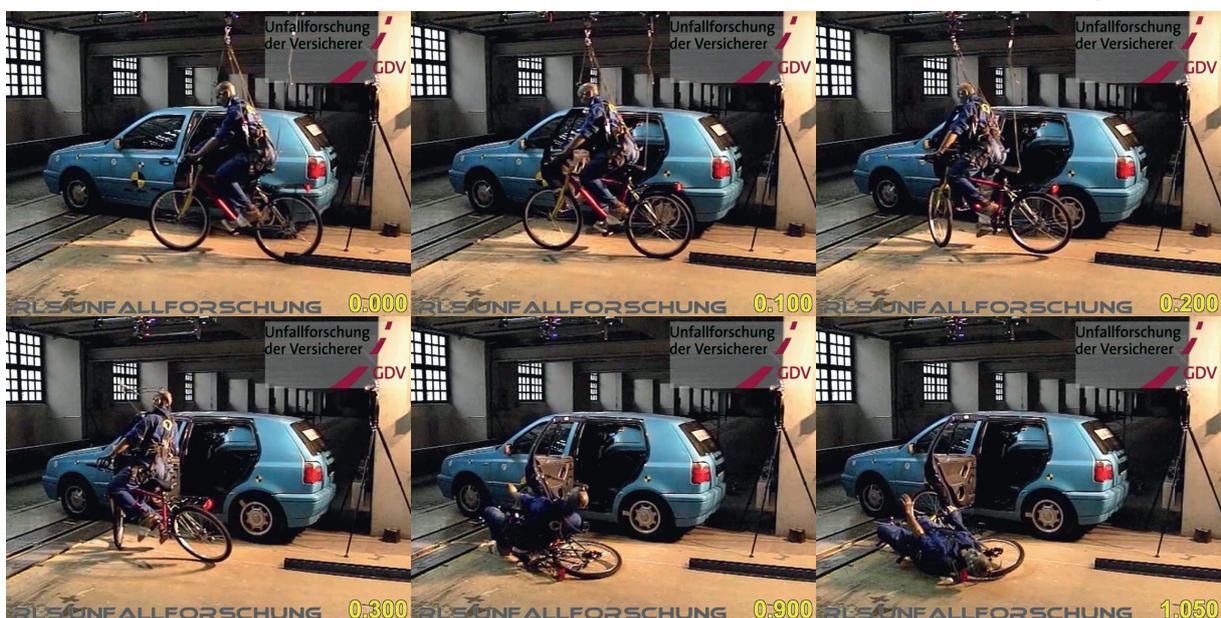
▼ Abb. 16: Kollision mit einer im 90 Grad Winkel geöffneten Tür und einer der halben Lenkerbreite entsprechenden Überdeckung

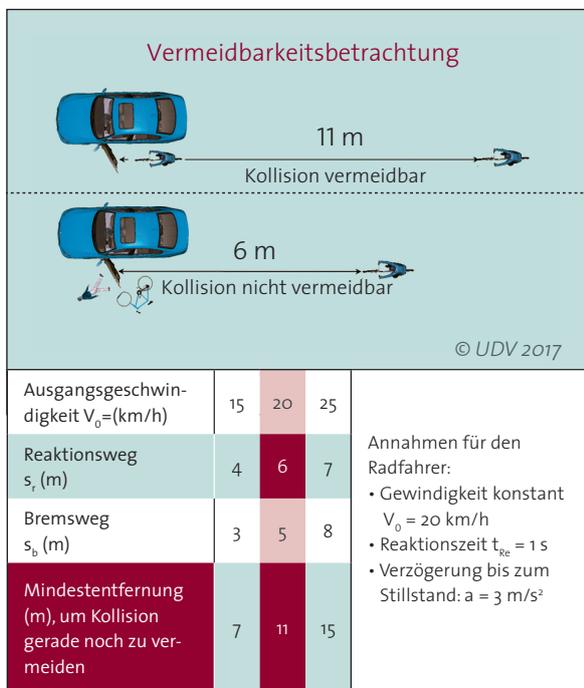
Abb. 17: Vereinfachte Vermeidbarkeitsbetrachtung für verschiedene Entfernungen zwischen Radfahrer und Pkw-Tür; Annahme: Radfahrer erkennt die offene Tür und leitet sofort eine Vollbremsung (ohne Sturz) bis zum Stillstand ein

Die in Abb. 17 ermittelten Werte zeigen beispielhaft die zeitlichen und räumlichen Verhältnisse eines sich einem Pkw nähernden Radfahrers. Es wird deutlich, dass, unter der Annahme einer Reaktionszeit von einer Sekunde für das Erkennen der Gefahr (hier die sich öffnende Fahrertür) und einer Verzögerung von 3 m/s^2 , ein 20 km/h schneller Radfahrer mindestens 11 m von der Tür entfernt sein müsste, um den Unfall gerade noch zu vermeiden. In einer Entfernung von 6 m von der Tür hingegen (also etwa drei bis vier Meter vom Heck des Fahrzeugs entfernt) hätte der Radfahrer keine Chance mehr, Geschwindigkeit abzubauen und würde nahezu ungebremst gegen die Tür prallen.

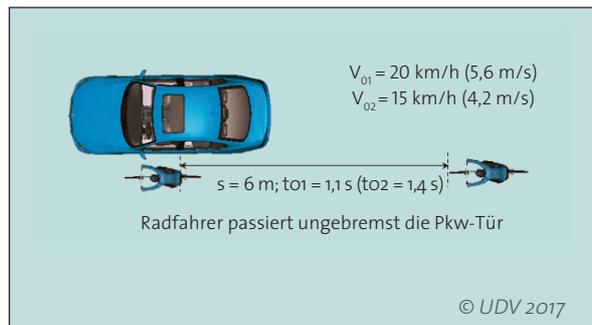
Abb. 18: Theoretische Betrachtung bezüglich der Passierzeit des Radfahrers zum Zeitpunkt der Türöffnungsabsicht

Für das Szenario „Türöffnen“ gibt es bereits fahrzeugseitig technische Lösungen auf dem Markt, die den Fahrer vor herannahenden Fahrzeugen und auch vor Radfahrern warnen [6]. Vielversprechender sind jedoch Systeme, die das Öffnen der Tür im Gefahrenfall blockiert. Diese Zeitspanne ist für das Passieren eines Radfahrers relativ kurz, so dass keine Akzeptanzprobleme seitens der Fahrzeuginsassen zu erwarten wären (siehe Abb. 18). Demnach würde beispielsweise ein in 6 m von der Tür entfernt und 20 km/h schneller Radfahrer, den Pkw bereits

nach knapp einer Sekunde passiert haben. Selbst bei einem langsamen Radfahrer (15 km/h) würde die Tür höchstens 1,4 Sekunden blockiert bleiben müssen. Die Akzeptanz der Fahrer würde vermutlich durch den unmittelbar bewusst erlebten Mehrwert des Systems gesteigert.
