# SOHLENEROSION UND AUENAUFLANDUNG

*Empfehlungen zur Gewässerunterhaltung*

DWVK - Gemeinnützige Fortbildungsgesellschaft  
für Wasserwirtschaft und Landschaftsentwicklung

Klaus Kern

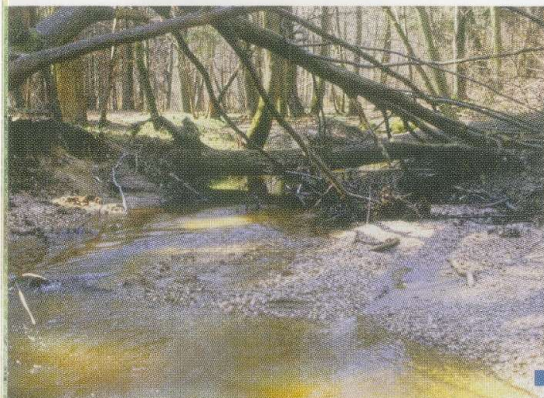
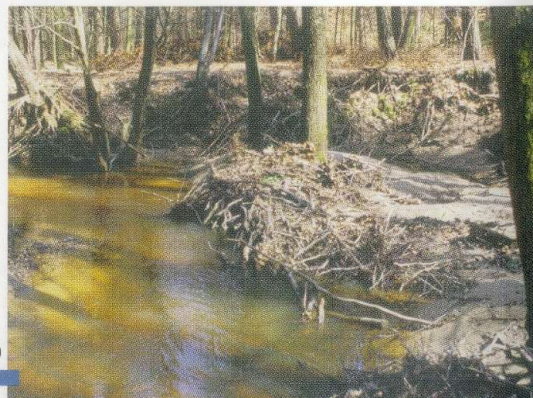
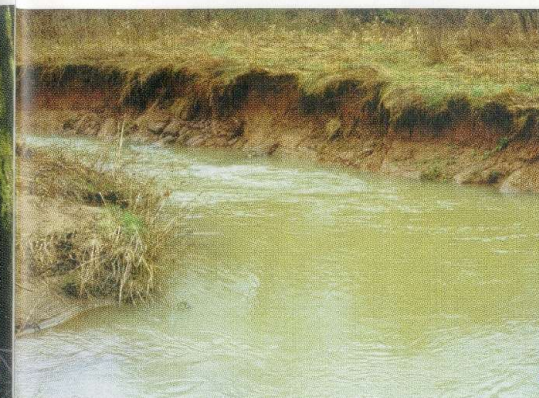
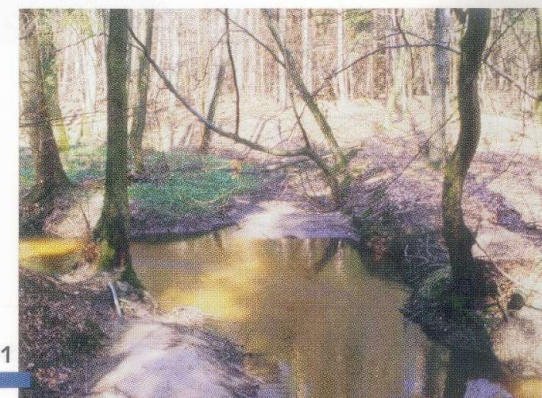
*Prallufererosion und Bankbildung in einem naturnahen, intakten Flachlandbach. Ständiger Seitenschurf und Gleituferrandung führen allmählich zur Laufverlagerung*

*Sandig-kiesiges Material aus Seitenschurf lagert sich an Gleituferrändern wieder ab; erodierte Schluff- und Tonpartikel dagegen tragen zur erneuten Auenlehmbildung bei.*

*Frische Sandablagerungen im Uferbereich nach Hochwasserrückgang.*

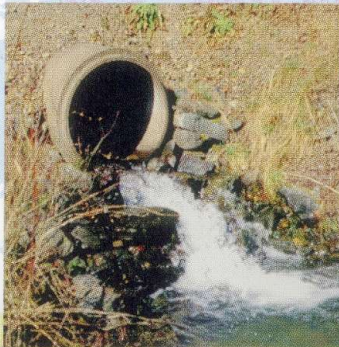
*Freigespülte Durchlässe sind ein verlässliches Zeichen für das Maß der Eintiefung.*

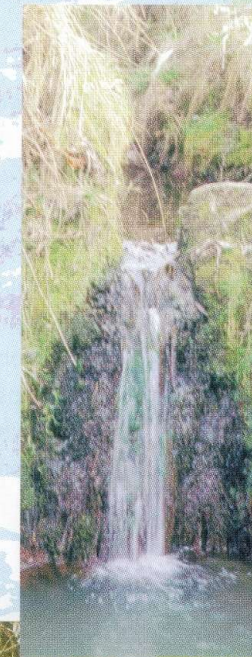
*Die Höhenlage von Seitenbächen gibt ebenfalls Aufschluss über das Maß der Eintiefung.*

Bacheintiefungen bedeuten auch immer eine Störung für einmündende Zuflüsse, in denen ebenfalls rückschreitende Erosion ausgelöst wird. Das Maß der Eintiefung kann gegebenenfalls aus der ursprünglichen Höhenlage der Seitenbäche geschätzt werden. Hierzu sind auch kleinste Wiesenzuflüsse geeignet.

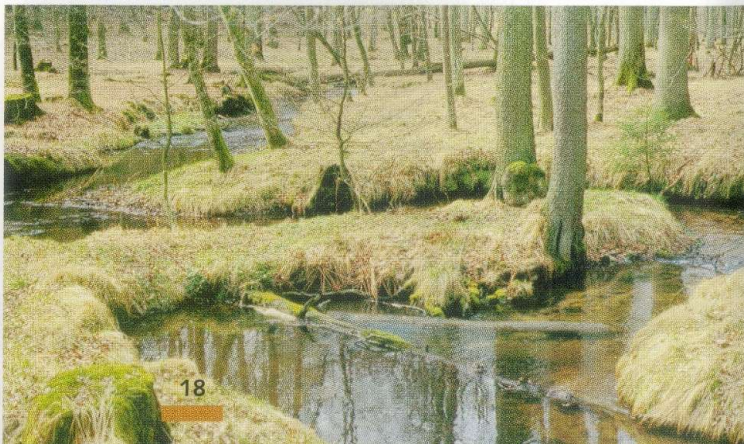
Der Gleichgewichtszustand von Auebächen (→ Phase 1) ist durch ein flaches Bett und eine naturnahe Linienführung gekennzeichnet.

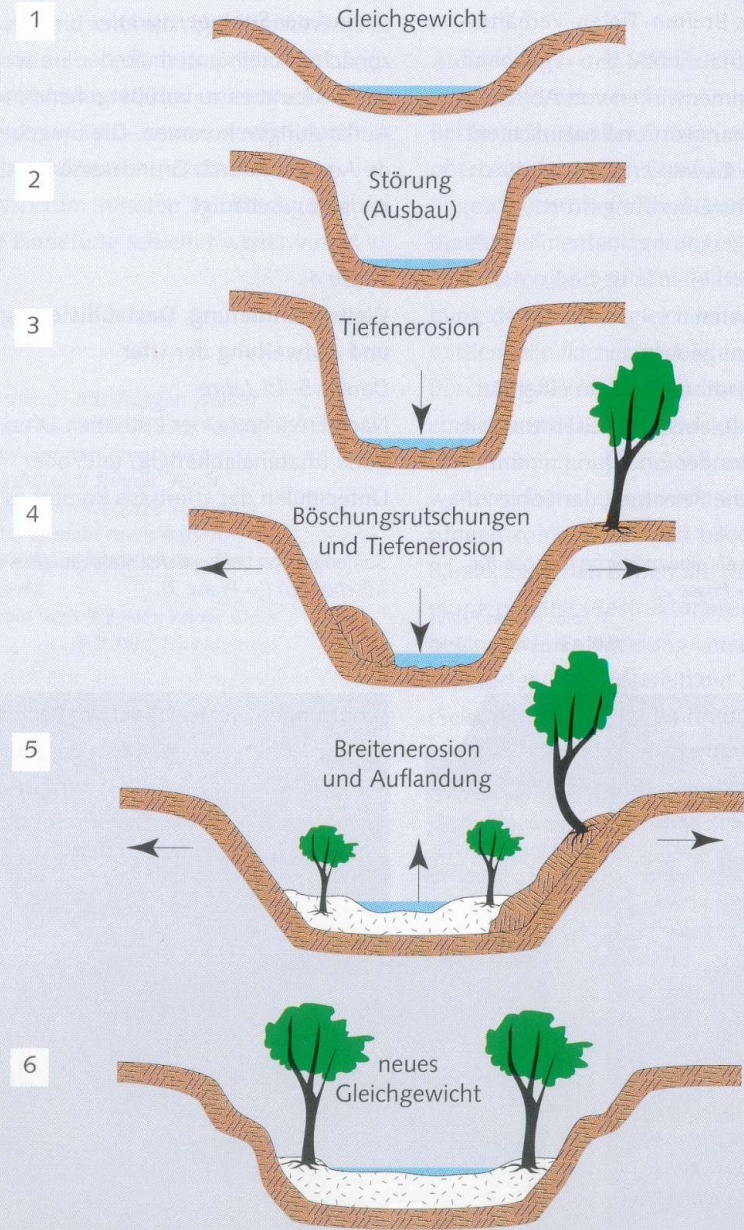
**Gleichgewichtszustand**

Die Bachsohle befindet sich in einem dynamischen Gleichgewicht, d. h. der Geschiebeeintrag von Oberstrom entspricht dem unterstromigen Austrag; kleinräumige Auskolkungen und Aufschüttungen wechseln sich im Bachbett ab; die Höhenlage der Sohle verändert sich augenscheinlich auch über Jahrzehnte nicht wesentlich; geringfügige Ufererosion findet vornehmlich in Außenufern statt.

▲ Unterschiedliche Entwicklungsphasen von Erosionsgewässern

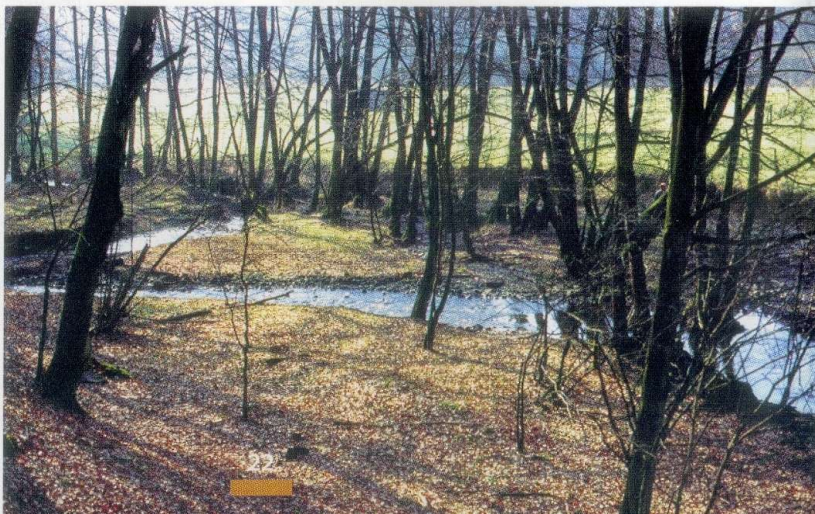
*Dieses eingetiefte Tälchen neben einer höher gelegenen Aue könnte das Ergebnis von Sohlenerosion mit anschließender Gleichgewichtsbildung des Bachlaufs auf tieferem Niveau sein (→ Phase 6).*

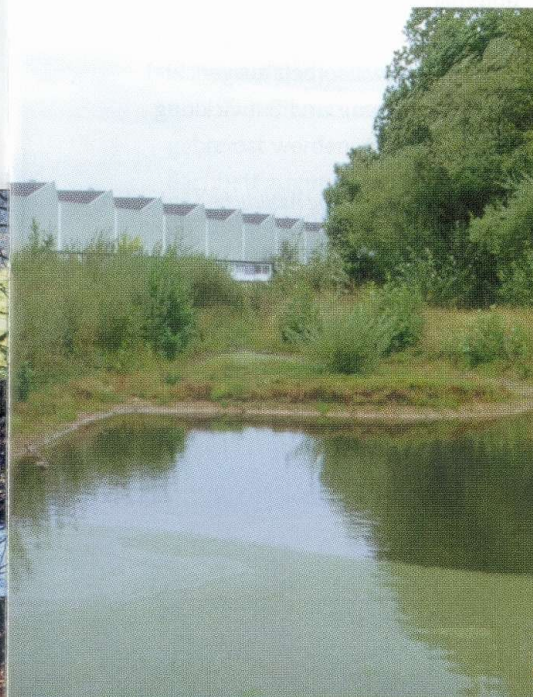
*Versickerung von Niederschlagswasser auf einem Gewerbegebiet.* ▼ Foto: Werner Gleim

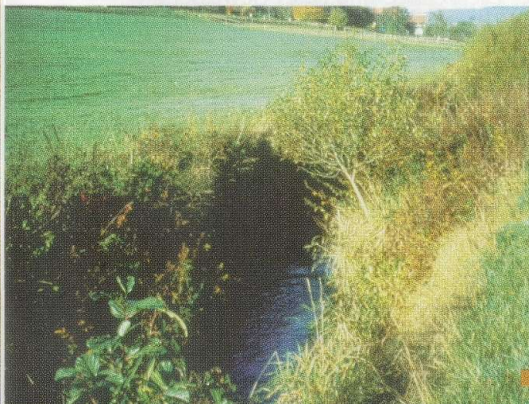
Ohne ausreichende Gewässerrandstreifen zur Laufentwicklung wird dieser Bach keine stabile Lage ausbilden können. ▼ Foto: Werner Gleim

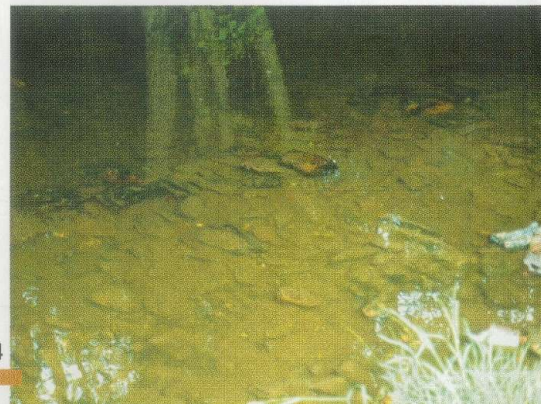
Wenn bei einer Räumung natürliche Sohlendeckschichten beseitigt werden, droht die Gefahr der Eintiefung. ▼ Foto: Klaus Kern

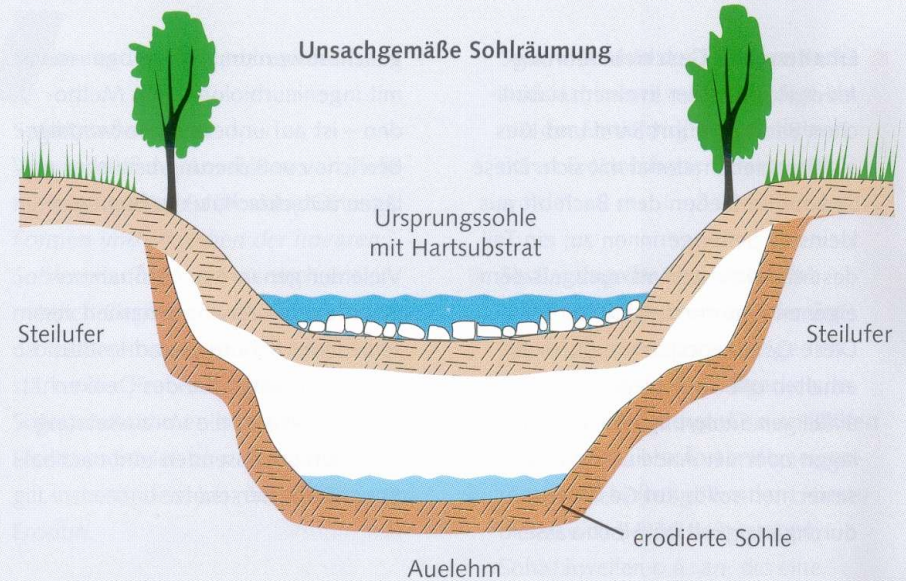
▲ Folgen der Räumung natürlicher grobkörniger Sohlendeckschichten bei Ausbau eines Gewässers  
▶ verändert nach Entwurf von Werner Gleim

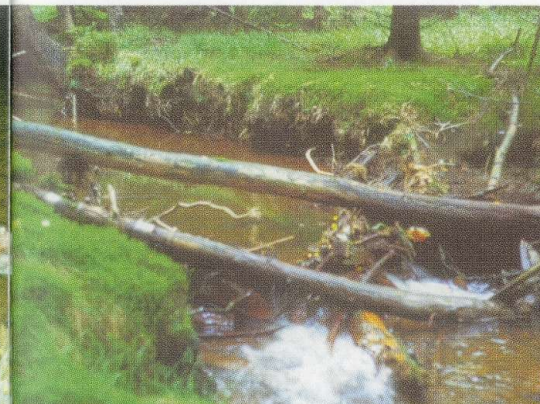
Auf Gewässerunterhaltung sollte in der freien Landschaft verzichtet werden. Ufergehölze sind künftige Totholzquellen und dürfen deshalb weder verjüngt noch entnommen werden.

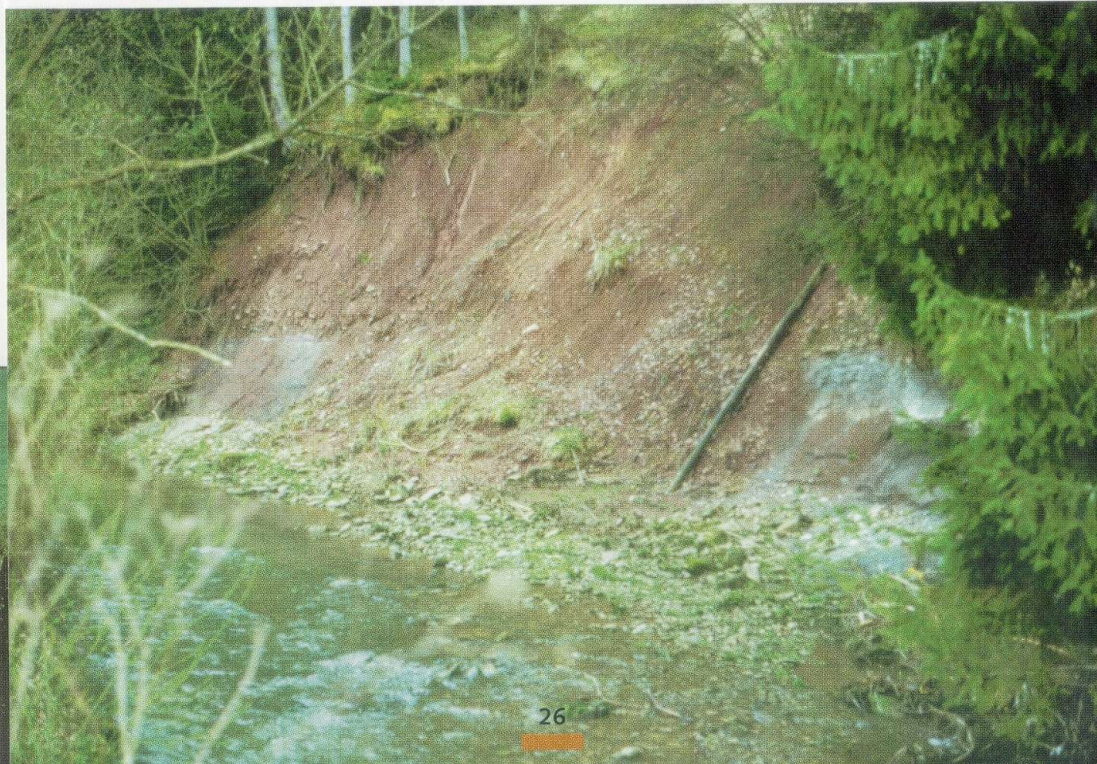
Der Hanganriss sollte als Geschiebequelle erhalten bleiben. ▼ Foto: Klaus Kern

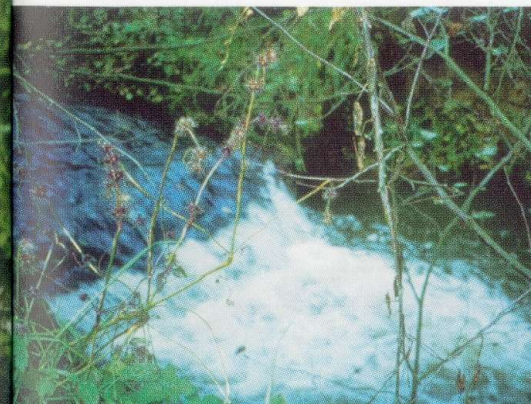
Gefällestrufen können ein Hinweis auf rückschreitende Sohlenerosion sein.

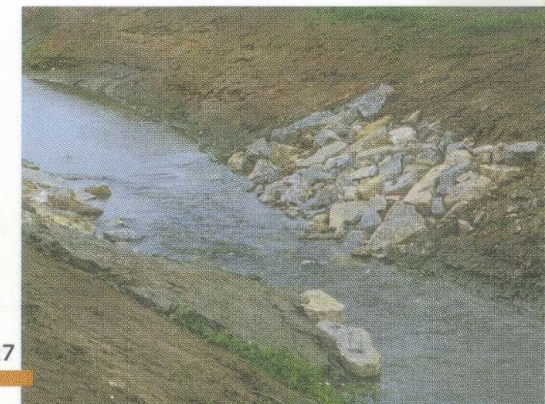
Mit Schüttsteinrampen werden Erosionsstufen befestigt und die weitere Auskolkung der Sohle in Richtung Oberwasser verhindert. Sie dürfen keine Wanderbarriere für Wassertiere darstellen.

Ohne sofortige Fixierung der Erosionsstufen werden unweigerlich weitere, noch intakte Strecken im Oberlauf geschädigt. Erosionsstufen sollten deshalb sofort mit geeigneten Mitteln befestigt werden. Hierzu bieten sich Schüttsteinrampen, Sohlschwellen o.ä. an, die eine künstliche Erosionsbasis für die oberhalb gelegene Strecke bilden.

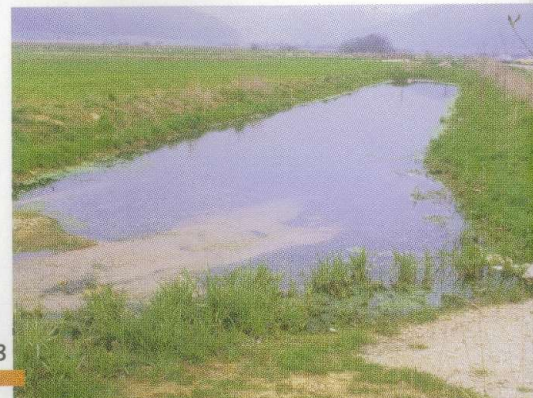
*Sedimentfang mit Zufahrt zur Räumung. Bei Anlage im Nebenschluß und ausschließlicher Beaufschlagung bei Hochwasser bleibt die Durchgängigkeit gewahrt.*

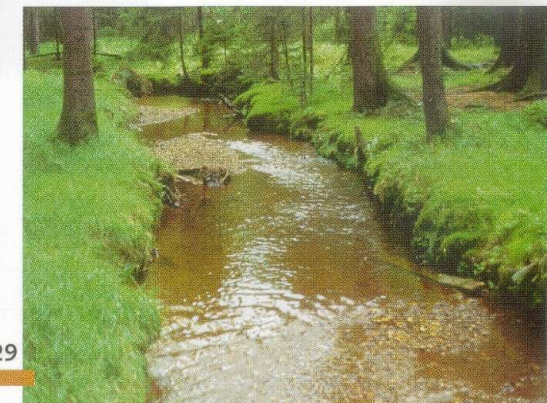
*Sand- und Kiesbänke im Gewässer weisen auf hohe Geschiebeführung hin.*

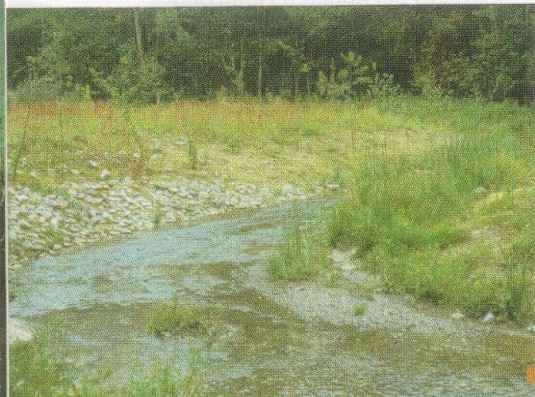
*Neu hergestelltes Bett eines erodierten Baches. Die feineren Korngrößen der Sohlenabdeckung haben am Innenufer eine kleine Gleituferbank gebildet. Das Außenufer wurde gesichert, um einen benachbarten Weiher zu schützen.*

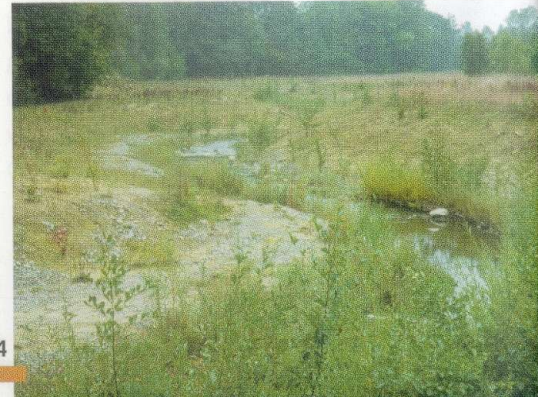
*Anlage einer Bachaue auf tieferem Niveau. Durch weitere Abgrabungen werden die neu entstandenen Auenflächen noch vergrößert. Dabei ist die Schaffung von grundwassernahen Ersatzstandorten entscheidend.*

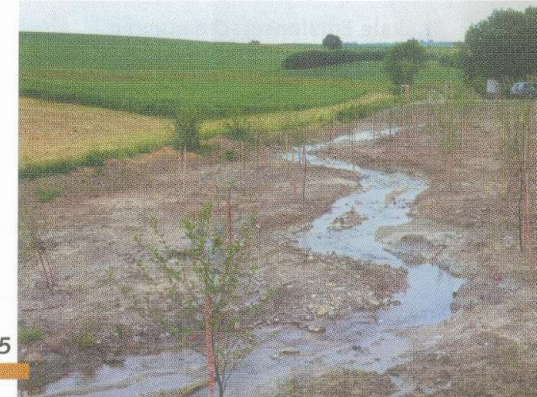
*Vorgegebenes Pioniergerinne, das sich im Laufe der Zeit strömungsgerecht ausbilden wird.*

Allerdings sollten Breite, Tiefe und Gefälle den jeweiligen Werten im Gleichgewichtszustand entsprechen. In den ersten Jahren ist mit größeren Anpassungen der Gerinneform zu rechnen. Lokale Auskolkungen sind ein Zeichen für naturnahe Entwicklungen des Bettes. Sobald sich Erosionsstufen ausbilden, muss jedoch korrigierend eingegriffen werden.

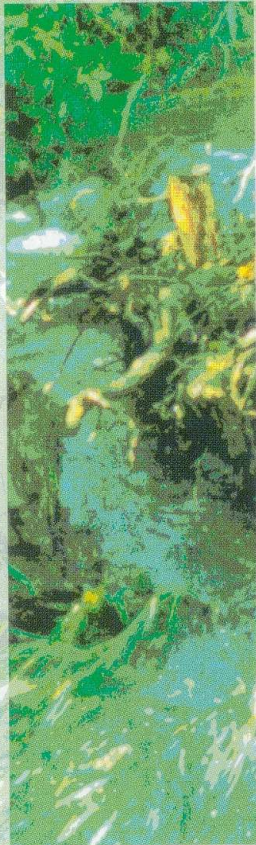
Einbau von Totholz zur Anhebung der Sohle.

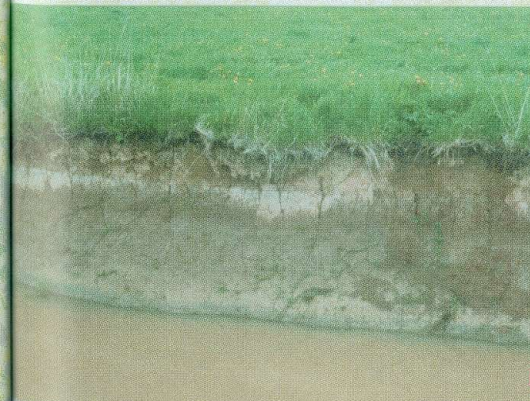
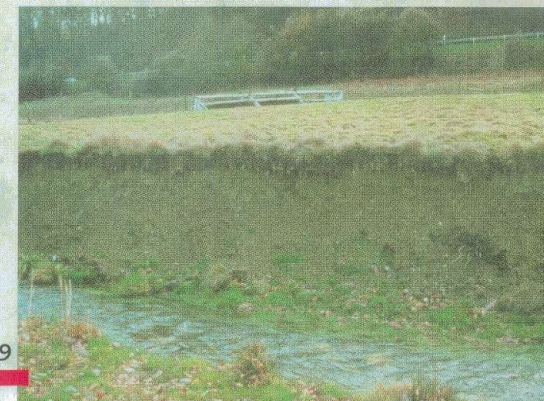
*Typische Trockenrisse in feinkörnigen Auenlehmablagerungen.*

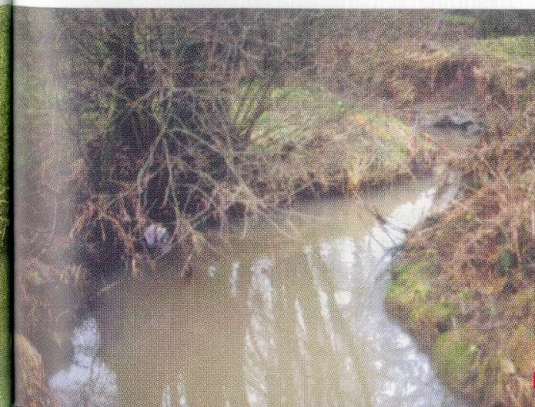
*Charakteristischer Abschnitt eines Keuperbaches: Schmales, tiefes Profil; auch bei Mittelwasserabfluss starke Trübung.*

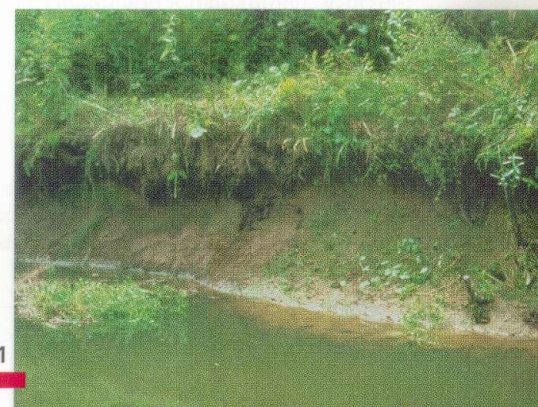
*Der Versuch, überhöhte Böschungen mit Pflanzungen zu stabilisieren, ist nur dann erfolgversprechend, wenn die Böschung bereits zur Ruhe gekommen ist und die Ablagerungen nicht zu feinkörnig und verdichtet sind.*

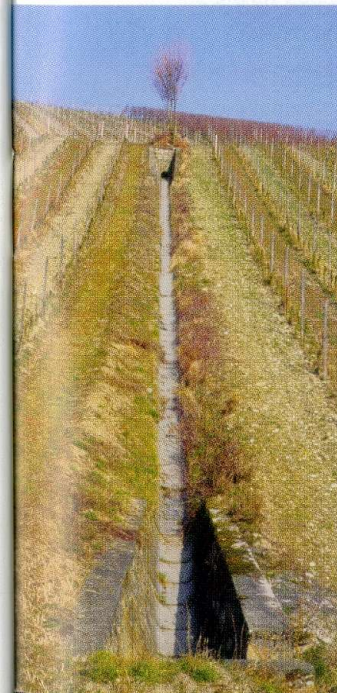
Rebhänge gehören zu den stark erosionsgefährdeten Standorten. Die Einrichtung von Absatzbecken am Hangfuß kann zumindest einen Teil des erodierten Bodens zurückhalten

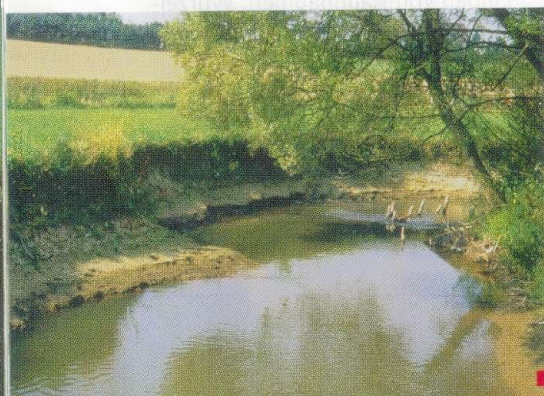
Starke Krümmungserosion eines Gewässers nach Auenauflandung und Sohleneintiefung.

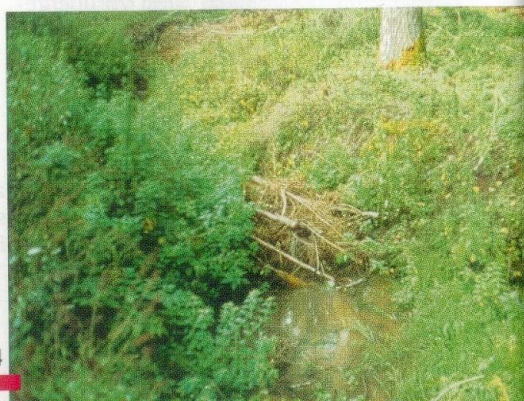
Totholzeinbau zur Förderung der Auflandung.
