Iglesia del Salvador de Sevilla cuadernos de obra

Abril05-4

Las cubiertas de la Iglesia Colegial
Obras para facilitar la participación ciudadana

Las cubiertas de la Iglesia Colegial

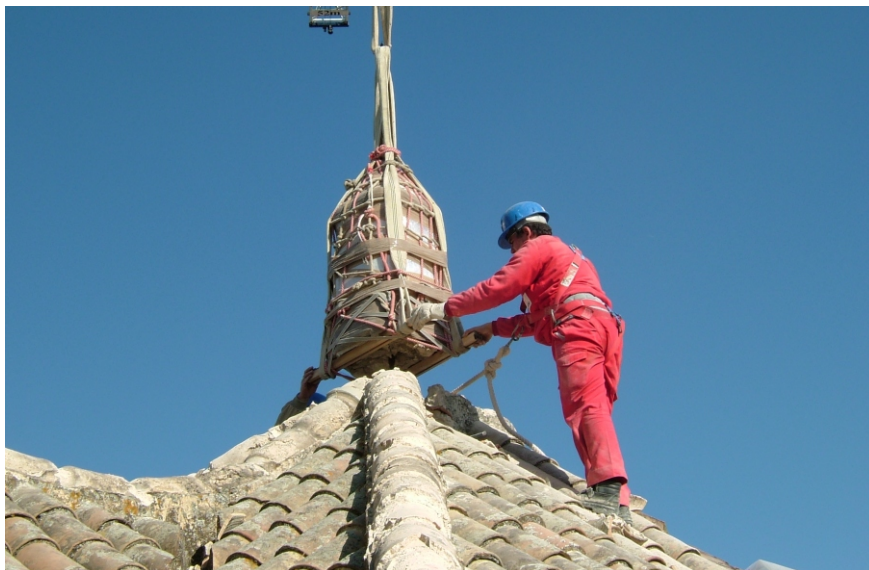
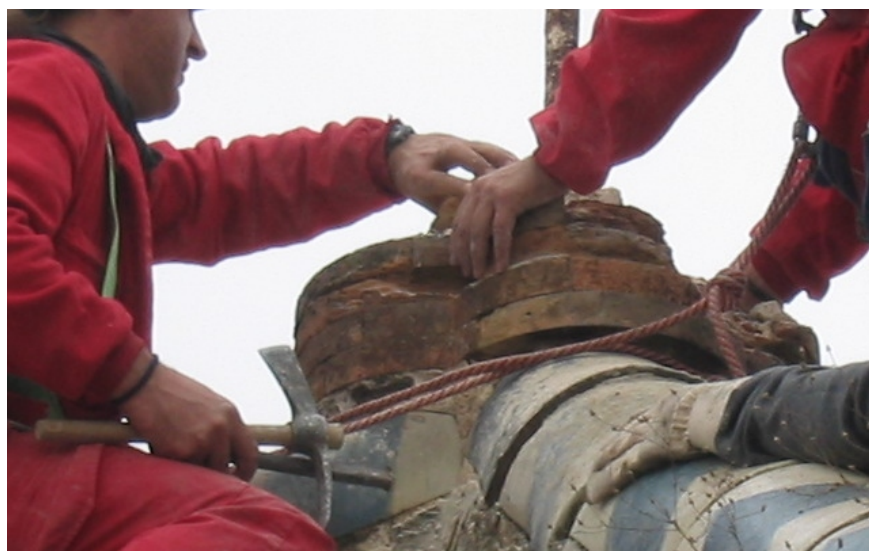
El Salvador tiene protegidas las bóvedas altas, que forman el crucero de la Iglesia, mediante cámaras de madera de cubiertas de teja. Tres de ellas, las correspondientes al Altar Mayor y capillas Sacramental y de las Aguas, son pirámides perfectas. La cuarta, que cubre la nave mayor desde los pies a la media naranja, es una doble pirámide en forma de estructura de barco invertida.

Para determinar el protocolo de actuación sobre cubiertas se han realizado, por la cátedra de la Escuela de Arquitectura de Sevilla dirigida por Antonio Jaramillo, unas comprobaciones teóricas de dimensionamiento y esfuerzos mecánicos, modelados mediante el empleo del cálculo por elementos finitos. Este es un modelo tridimensional que determina los esfuerzos de tracción y compresión en cualquier punto del edificio, lo que permite desarrollar los refuerzos necesarios para contrarrestarlos.

Estos edificios de fábrica, de construcción masiva, trabajan convirtiendo todos los esfuerzos en compresiones. Los esfuerzos de tracción que puede sufrir por terremotos o movimientos del suelo, se transforman en grietas que pueden arruinar el edificio. Por ello, se han anulado estos esfuerzos

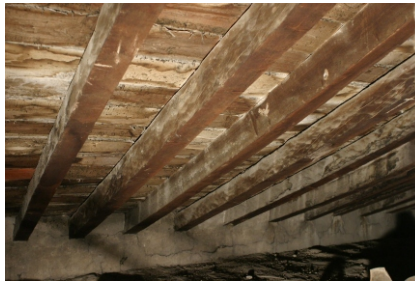
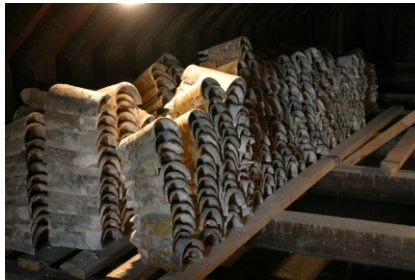
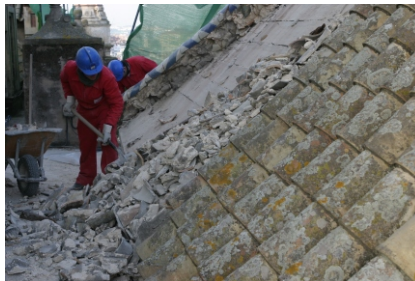
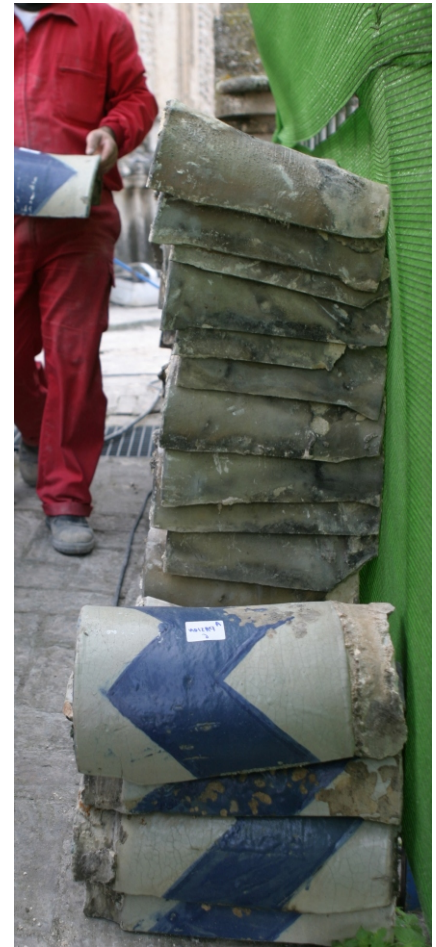
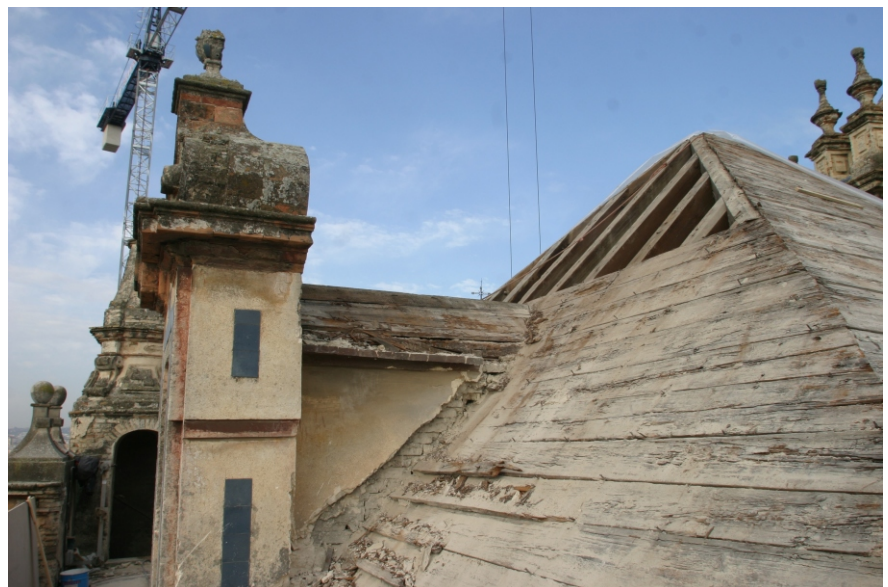
Cubierta a cuatro aguas y orientada a la Plaza del Pan, formada, en sus faldones, con teja cerámica curva y terminada en sus limatesas con piezas similares vidriadas. Su encuentro es en forma de pináculo de ladrillos aplantillados y piezas simbólicas, cosido a un mástil de hierro. En uno de sus faldones encontramos un acceso abuhardillado que nos conduce al interior de la estructura de cubierta formada por pares de madera de pino Flandes que fue transportada desde la Sierra del Segura por el Río.

Debido a su mal estado, se han desmontado los remates decorativos que las coronan y los faldones de teja. Estos remates, de gran elegancia, están formados por pináculos de ladrillo aplantillado rematados por bolas de cerámica vidriada con el símbolo de la Colegial. Existe un vástago de hierro forjado que cose las piezas y que está sujeto precariamente a la Pirámide de madera. El movimiento de este vástago, así como su corrosión, han producido entradas de agua que han podrido la madera. La actuación artesanal de estos elementos obligó a realizar el desmontaje de las piezas singulares una a una, realizando su marcado y acopio, para que puedan ser devueltas a su lugar original en su posterior montaje. El vástago se sustituirá por uno de acero inoxidable que se anclará debidamente a la estructura de madera.

Una vez realizado esta labor se ha comprobado el mal estado de asiento de las tejas, sobre todo en algunos puntos en los que la entrada de agua de lluvia ha sido más dañina.

El desmontaje se ha realizado sin medios auxiliares en la cubierta del Altar Mayor y en la de Virgen de Las Aguas, en las cubiertas de la Nave

Principal y en la de Pasión se utilizó la grúa, como medio auxiliar.

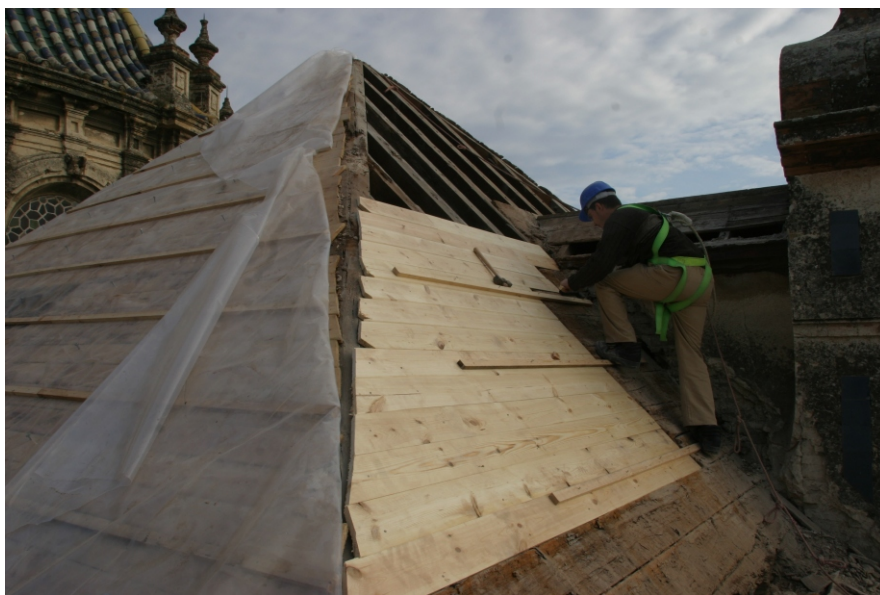
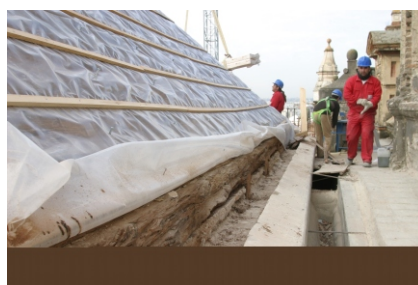
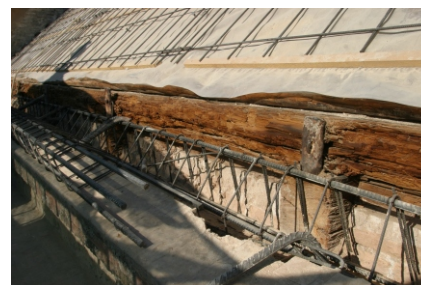
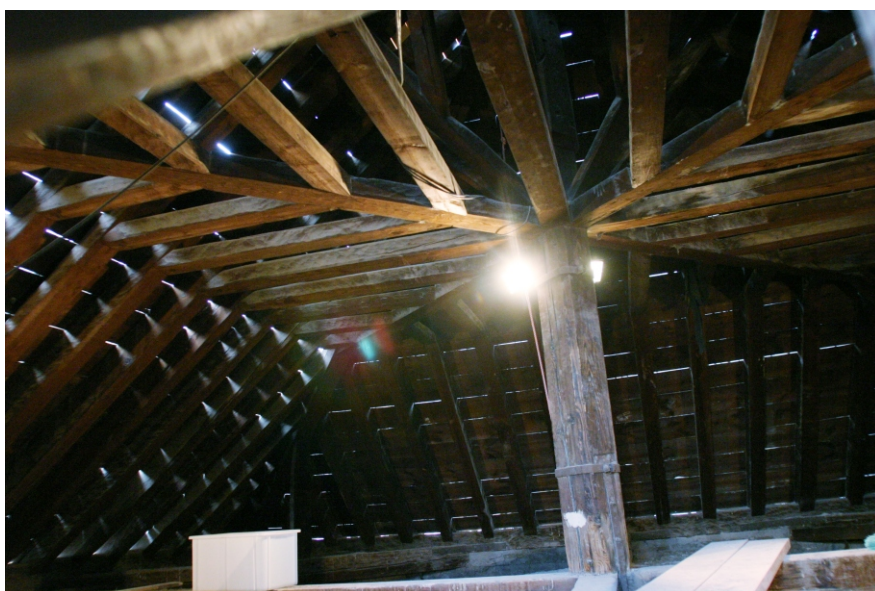
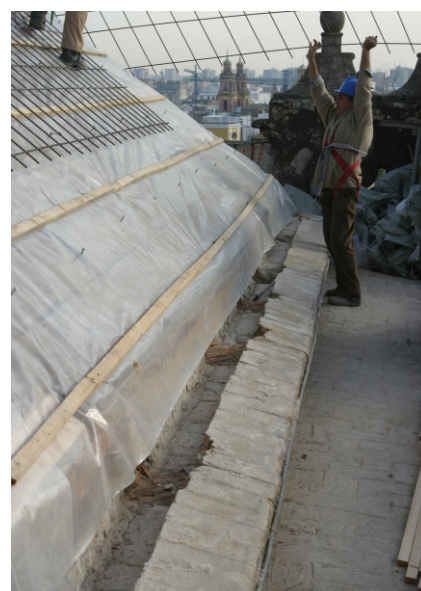
También se encontraron los durmientes de madera de la estructura de las cámaras, muy deteriorados por afección de hongos de la pudrición parda o basidomicetos. Para restaurar las estructuras de madera se procedió, en primer lugar a sustituir la tablazón dañada, limpieza del remate de muros de apoyo donde se alojará un zuncho de hormigón armado, restaurándose la fábrica afectada. Posteriormente se regó, en profundidad y mediante impregnación, con insecticida para prevenir el ataque de insectos. Encima de la tablazón se dispuso una lámina de polietileno de protección sobre la cual se colocó una placa de

hormigón de alta resistencia anclado a la madera mediante clavos de acero galvanizado. En la base de la pirámide se instaló un zuncho de hormigón armado que, anclado convenientemente a los durmientes de madera, impide los empujes no deseados que han originado las patologías que ahora se han corregido.

En zonas puntuales se ha sustituido el durmiente por estar en mal estado. Zonas que se corresponden con el paso de la mansarda al exterior donde se ha tenido que romper para darle mayor continuidad al zuncho, a excepción de la cubierta de la nave principal que se ha optado por otra solución. También se ha reforzado el mallazo de cubierta con armaduras ancladas a la tabla para tener mayor monolitismo y un hormigonado homogéneo.

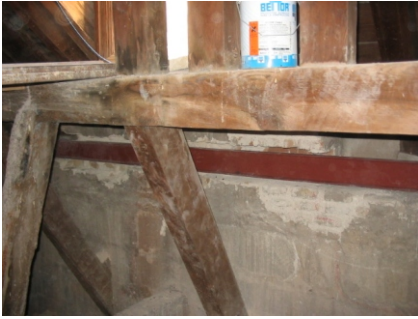
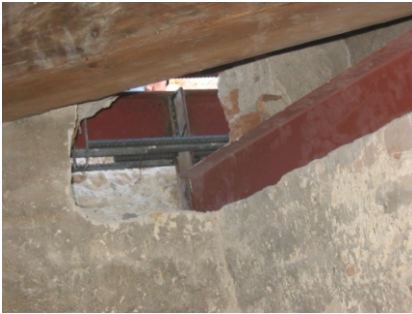
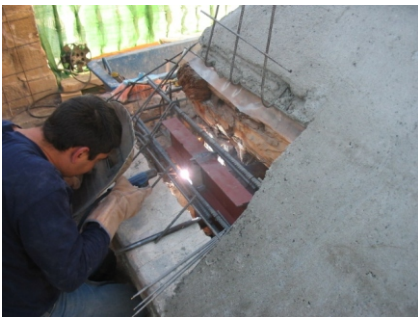
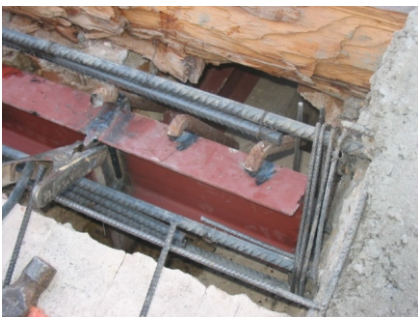
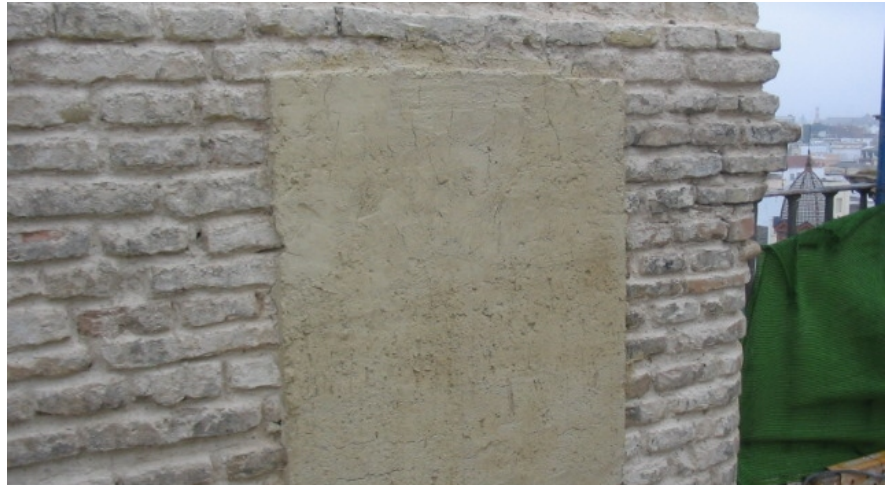
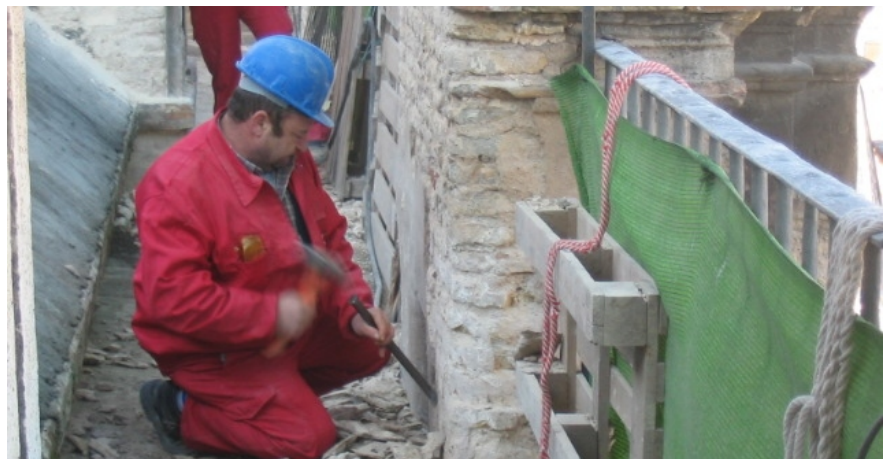
Cubierta de la nave principal

Esta aplicación se ha seguido en las cubiertas altas de la Colegial excepto en la cubierta de la nave principal, donde para evitar romper la buhardilla de entrada por su difícil restauración, la solución ha sido distinta.

Se ha colocado una viga metálica por el interior a lo largo del muro soldada a otra de las mismas características que hace de puente de unión con el zuncho perimetral.

Asimismo, se ha dispuesto unos conectores de $\varnothing 20$ que formarán parte del conjunto cuando se proceda a hormigonar.

En lo que se refiere a paramentos exteriores, se realizó un picado probando una muestra de mortero para verificación de la Dirección Técnica, posteriormente irá emplazado un embarrado con mortero de cal incluso aristado para terminar con una capa de mortero de terminación de cal grasa.

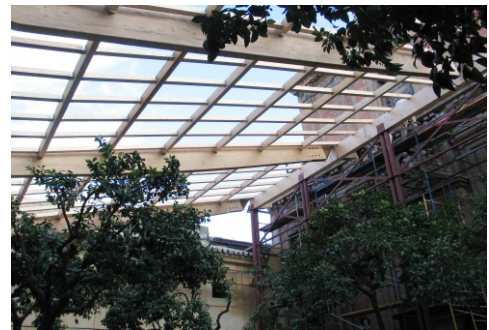
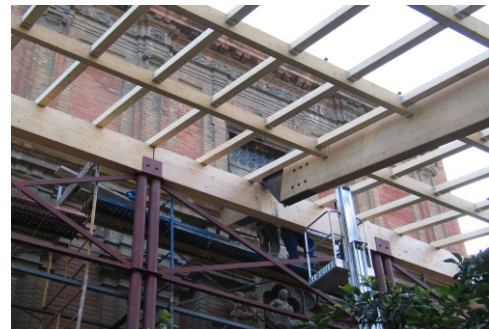
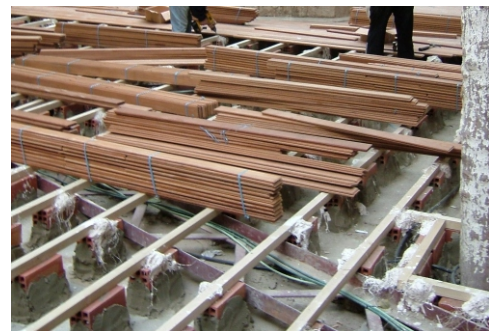
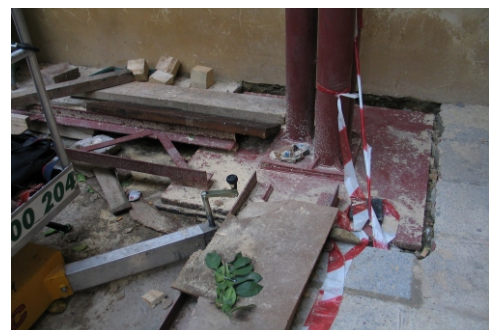
Descripción de la estructura portante del lucernario

La estructura que soporta la cubierta acristalada está formada por pies derechos de acero tubulares, revestidos con pintura intumescente para conseguir un RF (resistencia al fuego) de 60 minutos; jácenas de madera laminada, con dimensiones de 0,80 x 0,17 cm., que salvan una luz de 14,30 m. El acristalamiento es de seguridad, formado por dos capas de vidrio de 3 + 3 mm. con lámina de butiral.

Toda esta estructura se sitúa sobre placas de apoyo de 1,00 x 1,00 m. y 15 mm. de espesor, de acero, situadas sobre planchas de neopreno de 3 cm. de grosor encima de la solería actual. Estas placas están atadas entre sí en las dos direcciones mediante jácenas aligeradas planas sobre las que apoya la solería de madera.

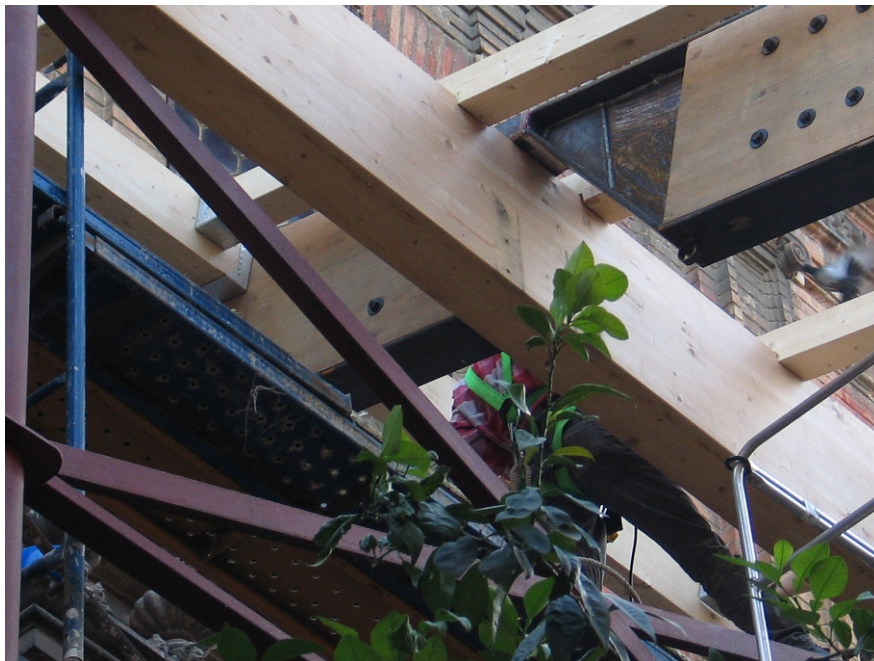
Recogida de aguas perimetral

Las aguas que vierten al patio tienen dos orígenes: las propias de las cubiertas de la Iglesia Colegial y las recogidas por la nueva cubierta acristalada. Como la cubierta es a una sola agua, se recogen las aguas en la línea más alta y en la más baja. Igualmente se recogen por medio de canalones las aguas que se vierten desde la Sacristía y Casa del Párroco, en el lado este, y de la Capilla del Cristo de los Desamparados, en el lado oeste.

Los canalones alto y bajo funcionan también como fuelles que permiten ajustar, sin tocarse, las estructuras nueva y vieja, evitando pérdidas de aire.

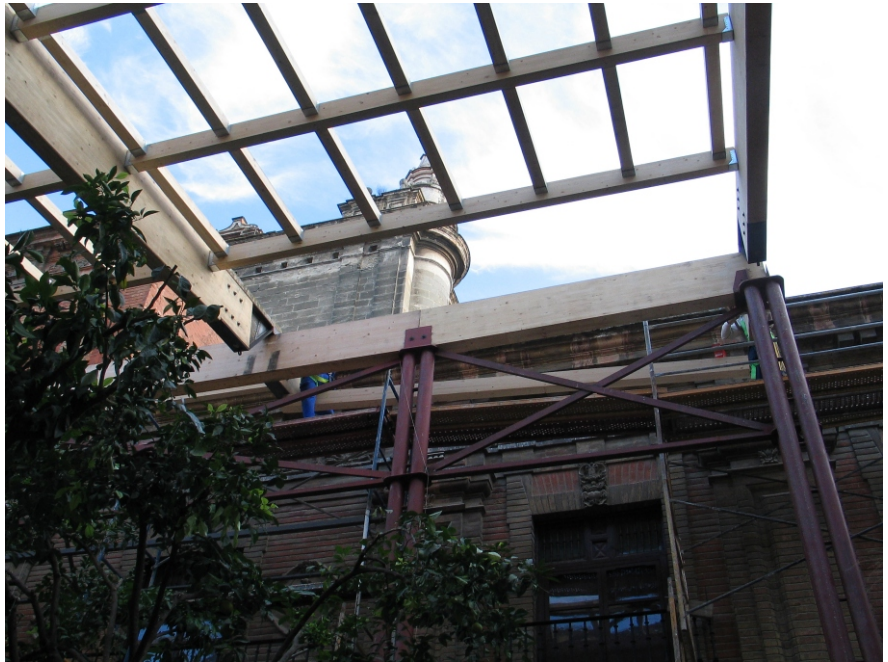
Control de luz solar

Para ajustar cada espacio a sus necesidades de iluminación natural, se disponen cuatro toldos motorizados debajo de la montera, que permiten matizar a voluntad, cada elemento del patio. El tejido de estos toldos es de algodón con poliéster del que se forman las velas sevillanas.
