Fukushima Daiichi **11. März 2011**

Unfallablauf | Radiologische Folgen

5. Auflage 2016

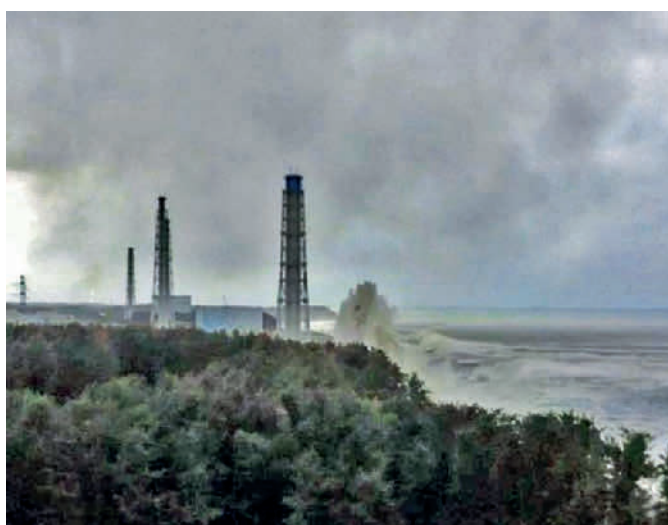
Abb. 3.2: Von einer Überwachungskamera aufgenommenes Bild einer Tsunami-Welle (Bildmitte, rechts neben dem Abgaskamin), die sich beim Auftreffen auf den Standort auftürmt. Zwischen den beiden Abgaskaminen ist der obere Teil des Reaktor Gebäudes von Block 4 mit einer Höhe von über 40 Metern erkennbar (Quelle: TEPCO).

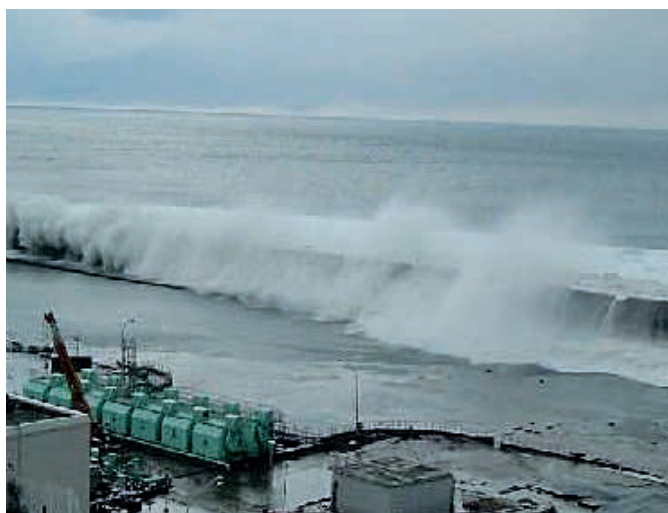
Ab 15:27 Uhr erreichten die ersten Wellen des Tsunami den Kraftwerksstandort. Durch den Tsunami wurde das Nebenkühlwassersystem des Blockes überflutet und so schwer beschädigt, dass dessen Funktion im weiteren Unfallablauf nicht mehr verfügbar war. Zudem kam es zu einer Überflutung großer Teile der Kellerräume der seeseitigen Gebäude, wodurch die im Maschinenhaus befindlichen Notstromdiesel und die Batterien im Schaltanlagegebäude so stark beschädigt wurden, dass eine Notstromversorgung nicht mehr gegeben war. Aufgrund des dadurch bedingten gesamten Ausfalls der Stromversorgung war u. a. eine Überwachung der Anlagenparameter nicht mehr möglich. Da die gesamte Stromversorgung (externe Stromversorgung sowie Notstromdiesel und Batterien) ausgefallen war, konnte kein System zur Bespeisung und Kühlung des Reaktors mehr betrieben werden. Da die Ventile des Notkondensators zum Zeitpunkt des Ausfalls der Gleich-

Abb. 3.12: Überflutung des seeseitigen Teils des Anlagengeländes durch erste Tsunamiwellen, aufgenommen durch eine Überwachungskamera (Quelle: TEPCO).

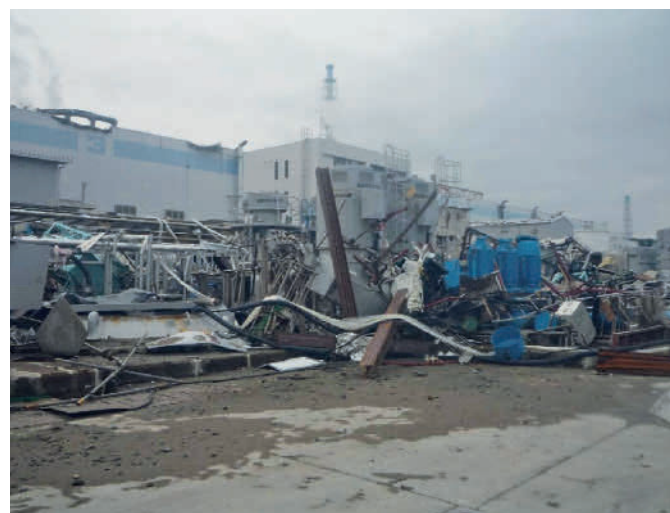
Abb. 3.13: Blick auf das Turbinenhaus von Block 3 (links im Hintergrund) nach dem Tsunami (Quelle: TEPCO).

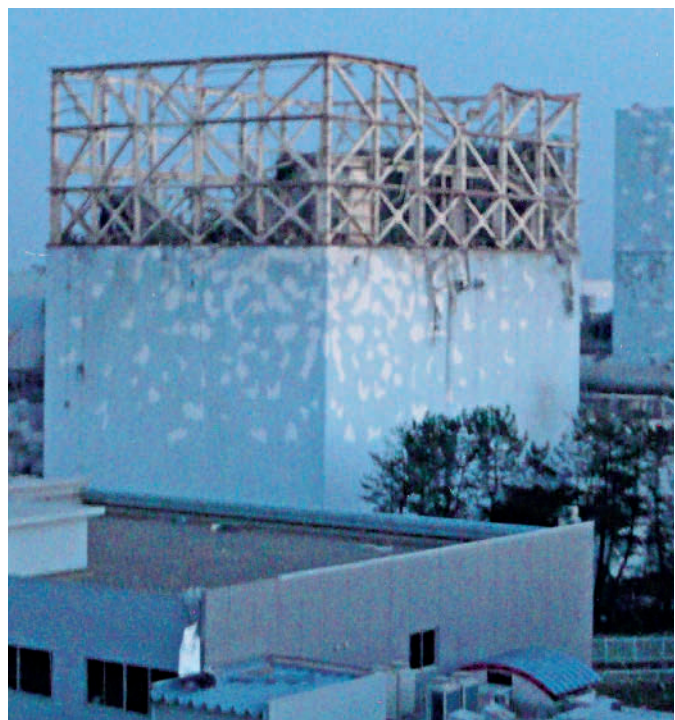
Abb. 3.14: Reaktorgebäude des Blocks 1 nach der Explosion am 12. März 2011 (Quelle: TEPCO).

Bis 14:53 Uhr wurden mit der mobilen Pumpe des Feuerlöschwagens insgesamt ca. 80 m³ Frischwasser in den RDB eingespeist. Nachdem der Wasservorrat der Feuerlöschzisterne erschöpft war, sollte die Bespeisung des RDB auf Meerwasser aus dem Kraftschlussbecken von Block 3 umgestellt werden. Diese Arbeiten wurden jedoch aufgrund der Explosion um 15:36 Uhr unterbrochen [9].

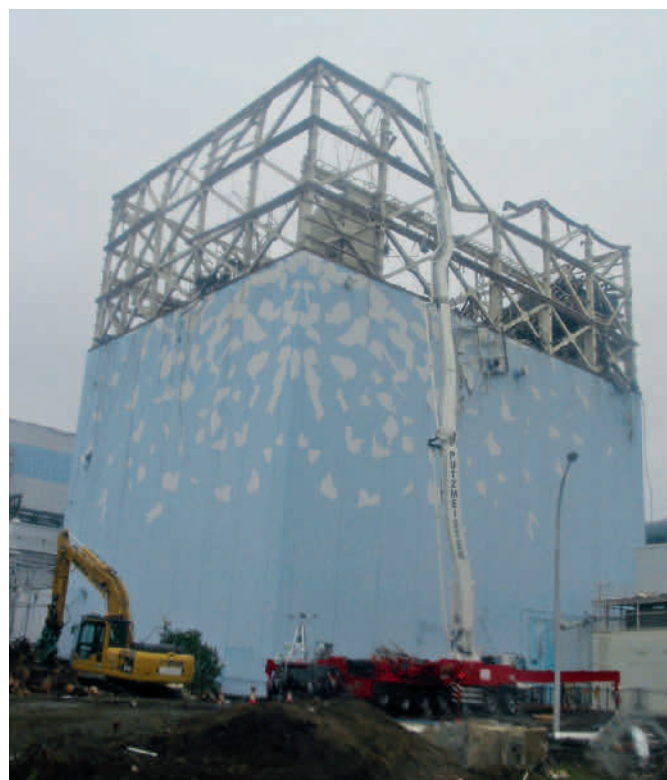
Abb. 3.15: Einspeisung von Wasser in das Brennelementlagerbecken des Blocks 1 mit einer Autobetonpumpe (Quelle: TEPCO).

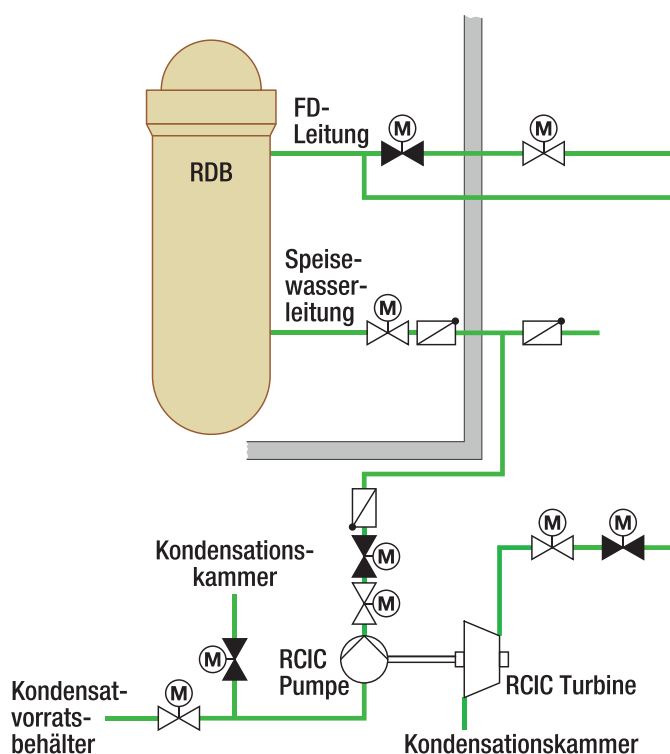
Abb. 3.18: Schematische Darstellung des Nachspeisesystems (Reactor Core Isolation Cooling System, RCIC).

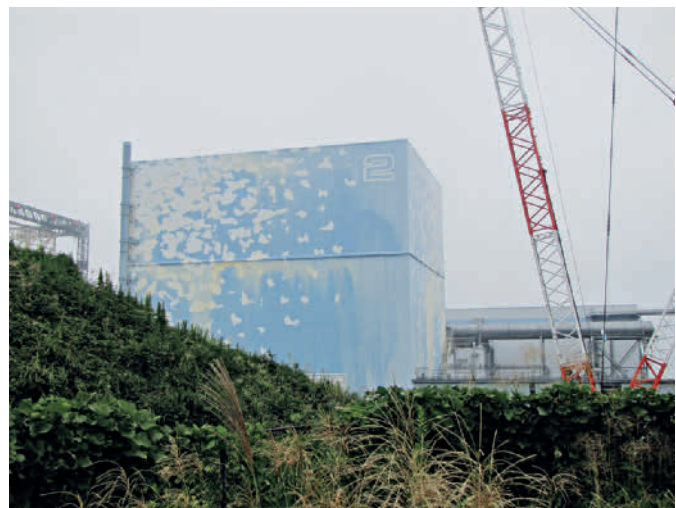
Abb. 3.19: Das praktisch unbeschädigte Reaktorgebäude 2 (Quelle: TEPCO).

Um 15:36 Uhr ereignete sich eine Explosion im Reaktorgebäude von Block 1. Es wird vermutet, dass dadurch im Reaktorgebäude von Block 2 eine Öffnung (sog. »blowout panel«) entstanden ist, wodurch möglicherweise eine Anreicherung von brennbaren Gasen zu einer explosionsfähigen Mischung in diesem Block verhindert wurde [9].

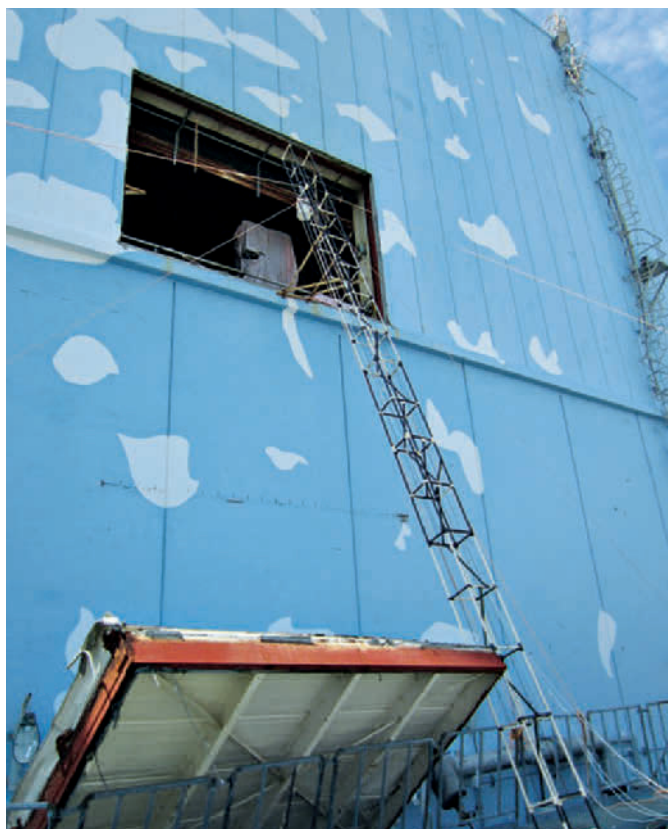
Abb. 3.20: Öffnung im Reaktorgebäude 2 (sog. »blowout panel«), die möglicherweise eine Ansammlung von Wasserstoff und damit eine Explosion verhindert hat (Quelle: TEPCO).

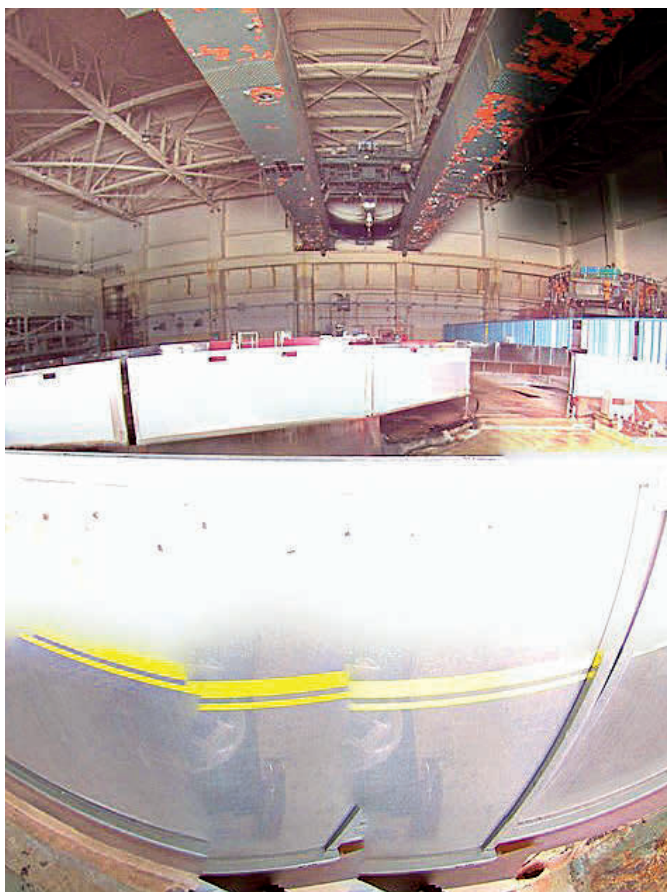
Abb. 3.23: Blick auf die fünfte Ebene von Reaktorgebäude 2 mit dem an der Dachkonstruktion verankerten Gebäudekran, aufgenommen am 20. Oktober 2011 (Quelle: TEPCO).

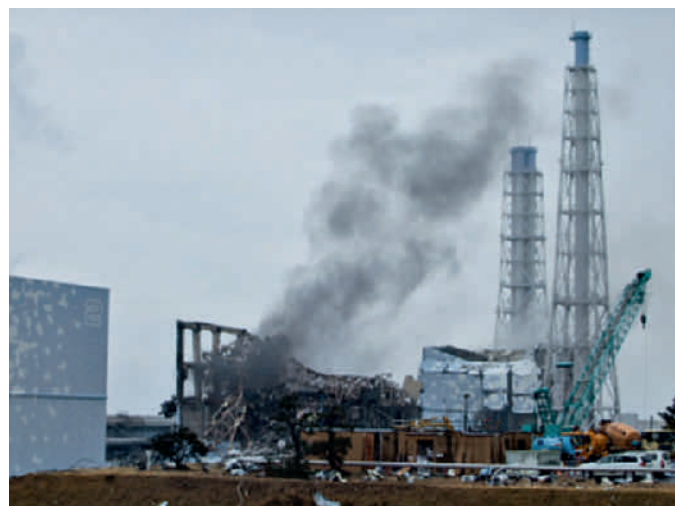
Abb. 3.24: Dunkler Rauch steigt aus dem zerstörten Reaktorgebäude 3 auf (Quelle: TEPCO).

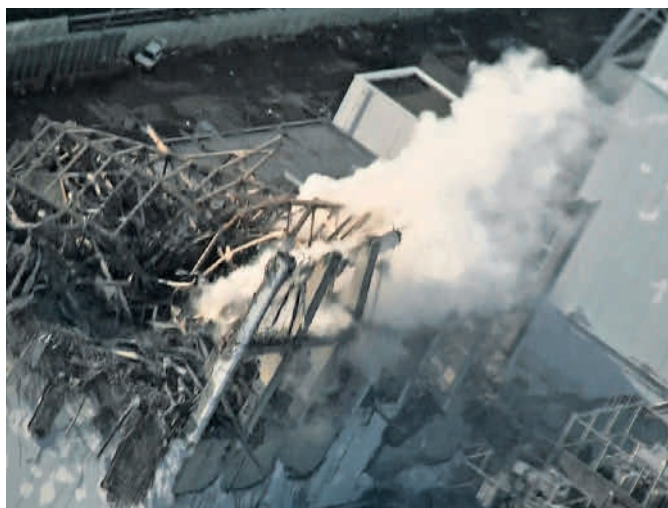
Abb. 3.25: Blick auf die Zerstörungen von Block 3 vom Hubschrauber aus (Quelle: TEPCO).

Um 11:01 Uhr ereignete sich eine Explosion, die insbesondere den oberen Bereich des Reaktorgebäudes zerstörte. NISA und TEPCO gehen davon aus, dass es sich hierbei um eine Wasserstoffexplosion gehandelt hat und dass der Wasserstoff sich durch Leckagen am Sicherheitsbehälter im Reaktorgebäude ansammeln konnte [12]. Leckagen im Ventingsystem können jedoch auch nicht vollständig ausgeschlossen werden. Durch die Explosion wurden auch die Feuerlöschpumpen und die Schläuche so stark beschädigt, dass der RDB mit diesen Mitteln zunächst nicht mehr bespeist werden konnte [9]. Erst nachdem ein neues Leitungssystem aufgebaut worden war, konnte die Einspeisung von Meerwasser direkt aus dem Pazifik gegen 15:30 Uhr wieder aufgenommen werden [9].

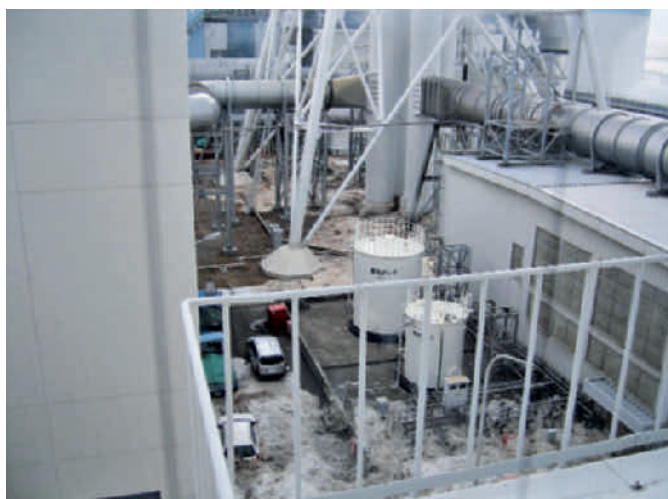
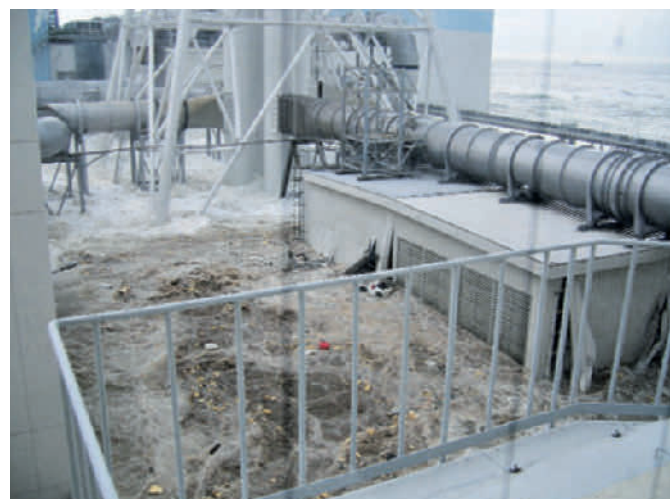
Abb. 3.27 und 3.28: Eintreffen des Tsunami am Abfallbehandlungsgebäude, unmittelbar beim Block 4, aufgenommen ca. 15:42 Uhr (Foto links) und etwa eine Minute später (Foto rechts).

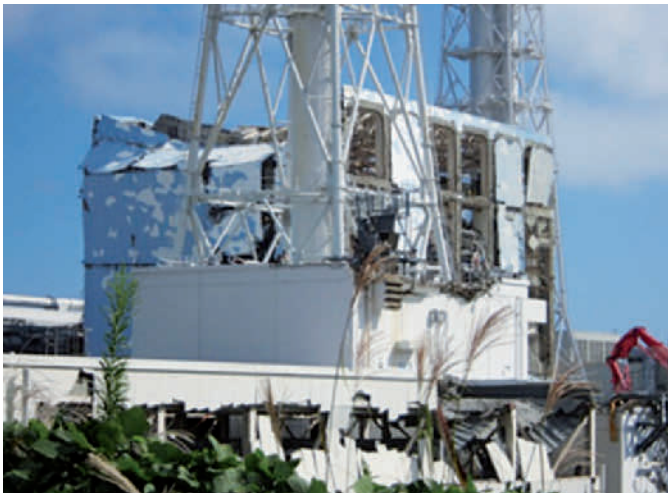
Abb. 3.29: Der durch eine Explosion stark beschädigte Block 4 (Quelle: TEPCO).

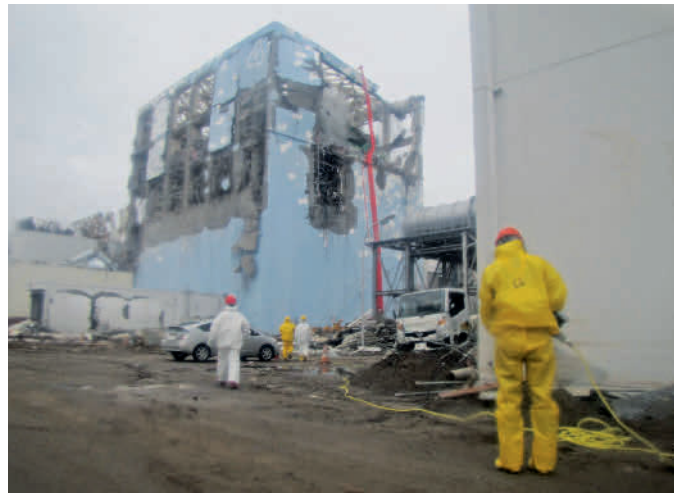
Abb. 3.30: Wassereinspeisung in Block 4 mithilfe einer Autobetonpumpe (Quelle: TEPCO).

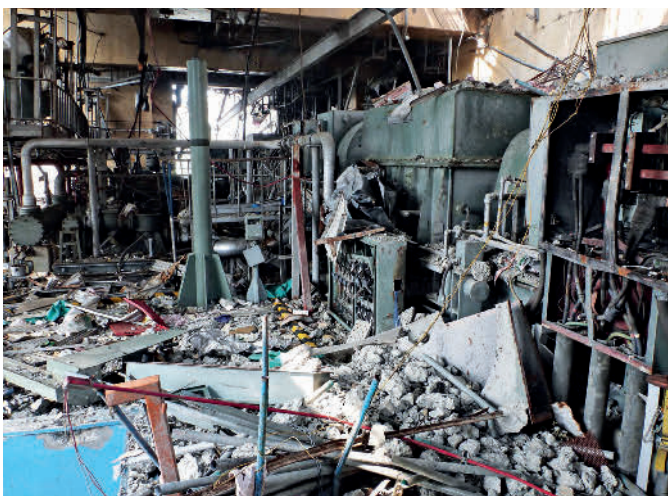
Abb. 3.31: Zerstörungen auf der vierten Ebene in Block 4 (Quelle: TEPCO).

Gegen 6:14 Uhr kam es zu einer Explosion im oberen Bereich des Reaktorgebäudes. TEPCO geht davon aus, dass es sich um eine Wasserstoffexplosion gehandelt hat. Es wird angenommen, dass Teile des in Block 3 gebildete Wasserstoffs während des Ventings über das Lüftungssystem des von Block 3 und 4 gemeinsam genutzten Kamines nach Block 4 gelangen konnte. Zudem sind in den Rohrleitungen des Lüftungssystems keine Rückschlagklappen vorhanden, die ein Rückströmen bzw. Einströmen in das System des anderen Blocks verhindern. Die pneumatischen Ventile des Lüftungssystems sind so ausgelegt, dass diese bei einem Verlust der Stromversorgung öffnen. Somit standen die Ventile des Abluftsystems von Block 4 in Offenstellung. Zusätzlich wurden die vorhandenen Filter im Lüftungssystem des Blocks 4 untersucht. Die Ergebnisse zeigten, dass die Dosisleistung zum Kamin hin anstieg, was die Theorie bekräftigt, dass Wasserstoff aus Block 3 für die Explosion verantwortlich war [4], [7], [9].

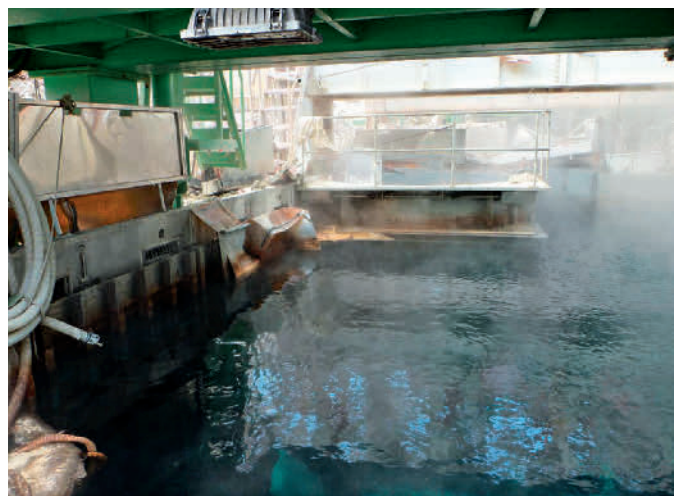
Abb. 3.32: Blick auf das Brennelementlagerbecken von Block 4 (aufgenommen am 29. Juni 2011) (Quelle: TEPCO).

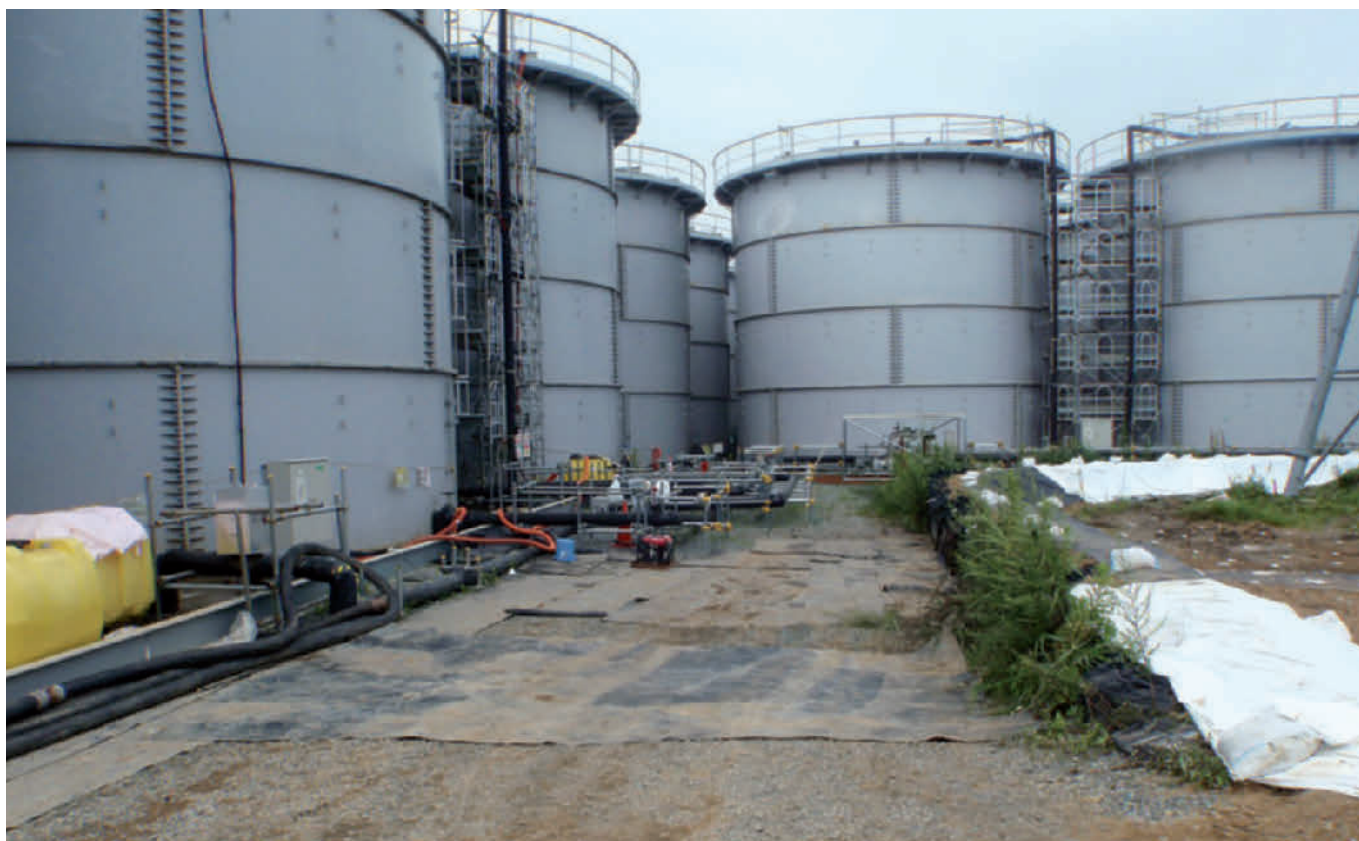
Abb. 3.35: Tanks des Aufstellungsbereichs H4, in dem sich die mit INES 3 eingestufte Leckage ereignete. Rechts im Bild ist ein aus Sandsäcken errichteter Wall zu erkennen, mit dem im Fall weiterer Leckagen eine weitere Verbreitung des kontaminierten Wassers verhindert werden soll (Quelle: TEPCO).

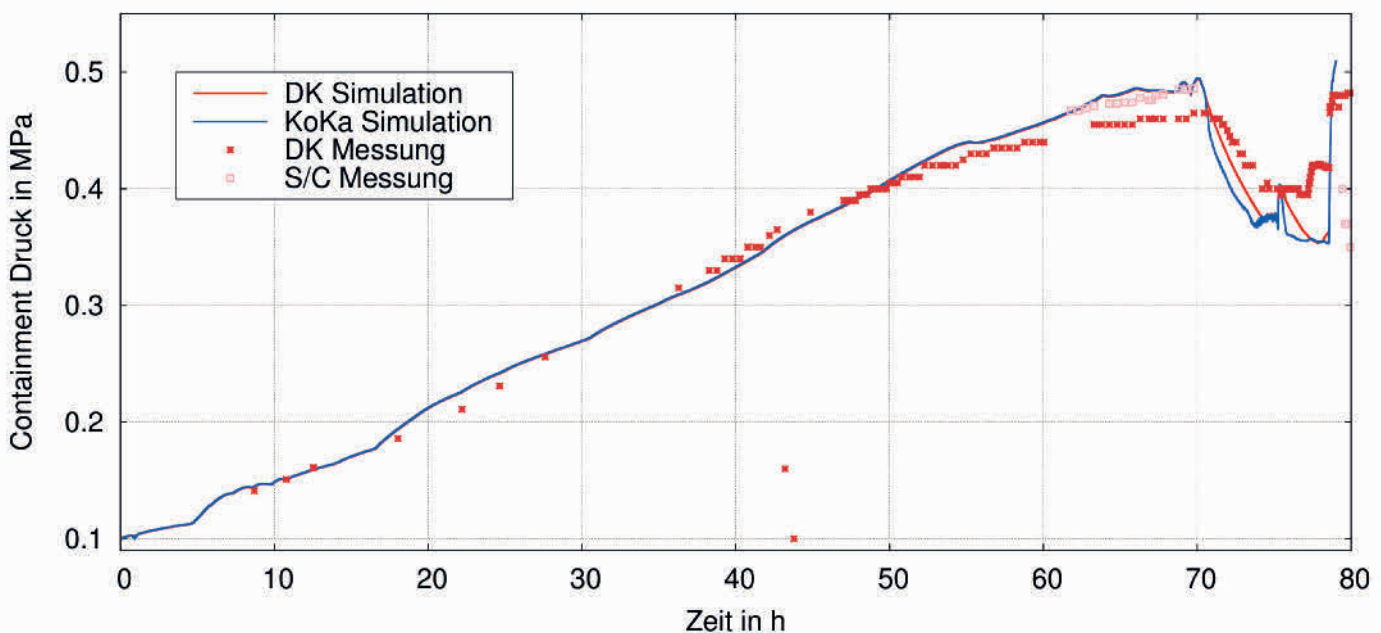
Abb. 4.4: Abbildung des Drucks im Sicherheitsbehälter (DK – Druckkammer, KoKa – Kondensationskammer/Torus) nach der Analyse mit ATHLET-CD/COCO-SYS (Linien) und entsprechende Messwerte aus Block 2.

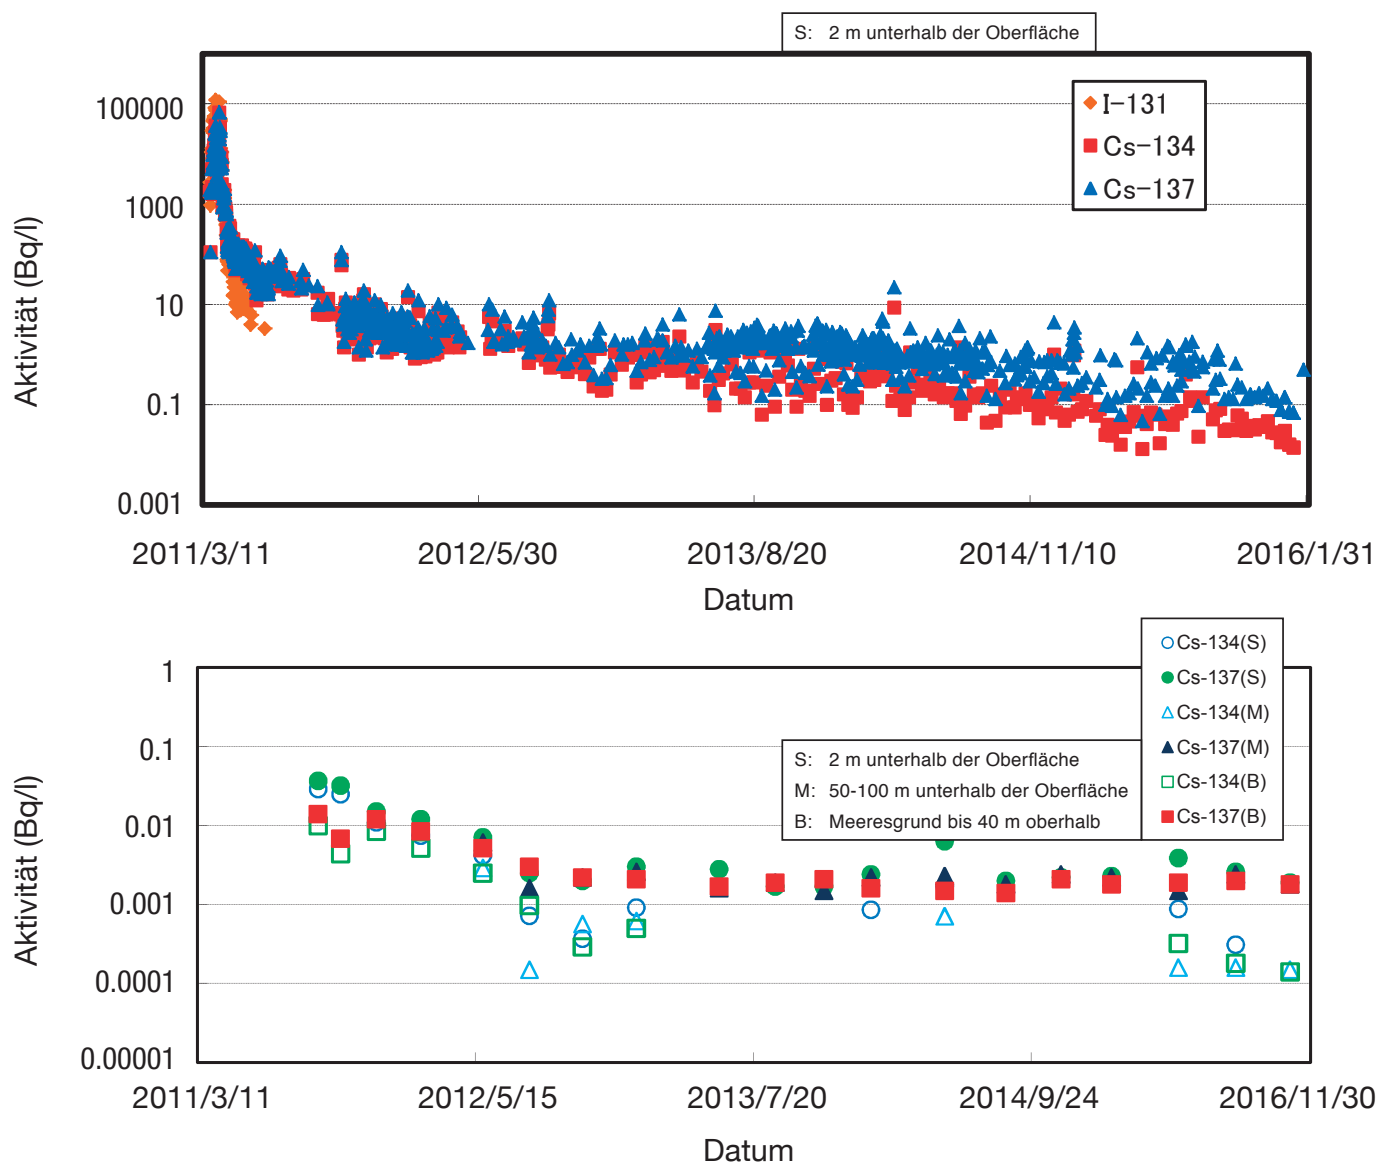
Abb. 5.2: Messdaten zur Kontamination von Seewasser an zwei exemplarischen Messpunkten: 30 m nördlich des Auslaufkanals von Block 5–6 (oben) und 30 km östlich der Anlage (unten), aufgetragen auf einer halblogarithmischen Skala in Abhängigkeit der Zeit. Seit Juni 2011 wird an den Messpunkten aufgrund der kurzen Halbwertszeit von acht Tagen kein Jod-131 mehr nachgewiesen. Im Herbst 2011 wurde auf ein empfindlicheres Messverfahren umgestellt, um Cäsium in einem geringeren Konzentrationsbereich nachweisen zu können (Quelle: NRA).

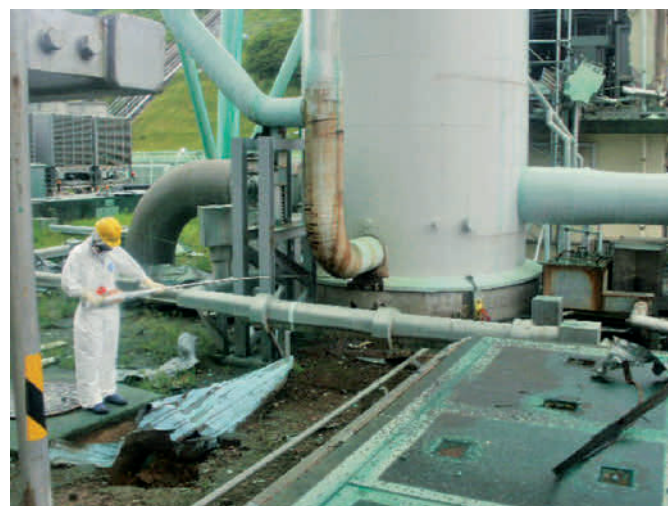
Abb. 5.6: Messung der Ortsdosisleistung mit einem Teleskopdetektor am Abluftkamin der Blöcke 1 und 2 (Quelle: TEPCO).

Die mit Stand Anfang 2016 bisher höchste Dosisleistung außerhalb der Reaktorgebäude wurde Ende Juli 2011 an einer Zuleitung zum Abluftkamin für die Blöcke 1 und 2 gemessen. Mit einem Teleskopdetektor (► Abb. 5.6) konnte dort eine ODL an der Oberfläche von über 10 Sv/h in etwa einem Meter über Grund nachgewiesen werden. Die Rohrleitung, die zu dem Abluftkamin führt, diente der Druckentlastung des Sicherheitsbehälters von Block 1, wodurch sich vermutlich größere Mengen radioaktiver Stoffe an der inneren Wand der Rohrleitung abgelagert haben. Im Rahmen von Untersuchungen eines möglichen Abbaus bzw. einer Abschirmung des Abluftkamins wurde die Dosisleistung im

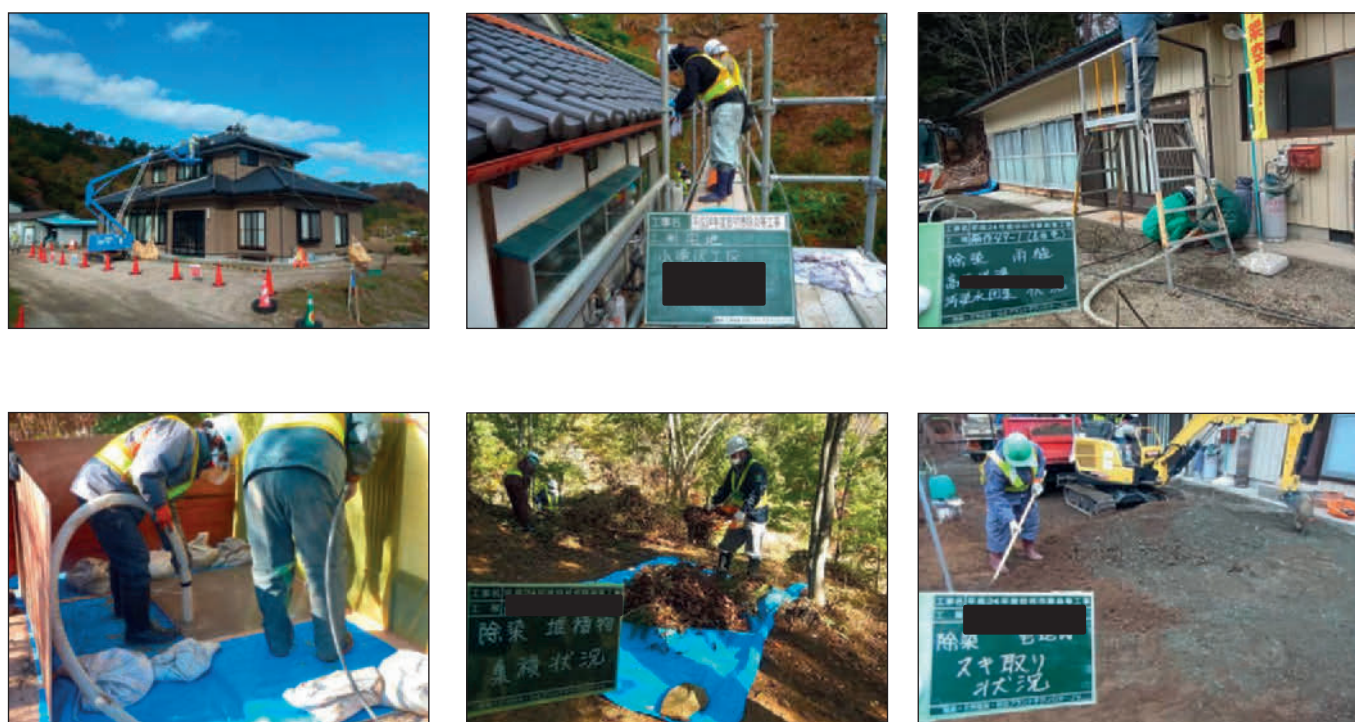
Abb. 5.21: Beispiele für Dekontaminierungsmaßnahmen, wie dem großflächigen Abtrag von kontaminierten Böden (obere Bildreihen und unterste Reihe mitte und rechts) und der Reinigung von Dächern und sonstigen Oberflächen, aufgenommen in der Stadt Tamura (Quelle: MoE).

In den betroffenen Gebieten wurden bislang verschiedene Dekontaminationsmaßnahmen durchgeführt. In Wohngebieten wurden beispielsweise Dächer gereinigt, Ablagerungen in Dachrinnen entfernt und Bodenschichten an der Oberfläche abgetragen (► Abb. 5.21). Hierdurch konnte z. B. im Bereich der Stadt Tamura nach Angaben des japanischen Ministry of Environment (MoE), abhängig von der Ortsdosisleistung vor den Dekontaminationsarbeiten, eine Verringerung der OD L im Mittel um 46 % erreicht werden [79]. Langfristiges Ziel der Maßnahmen in Gebieten mit Jahresdosen von weniger als 20 mSv ist es, Werte unterhalb von 1 mSv/a zu erreichen. Die Maßnahmen gründen sich auf ein hierzu erlassenes Gesetz [38], das seit dem 1. Januar 2012 in Kraft ist. Geregelt werden hierin neben finanziellen Aspekten u. a. die Planung und Durchführung der Maßnahmen sowie die Sammlung, der Transport und die Lagerung der hierbei entstehenden radioaktiven Abfälle [36]. Mit Stand Dezember 2015 fallen

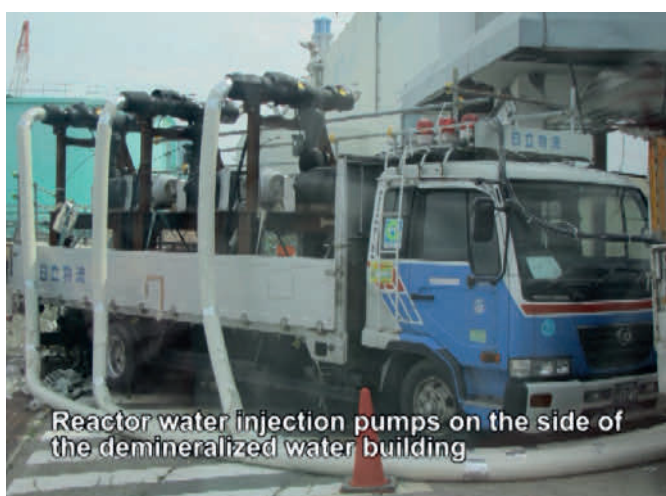
Abb. 6.1: Reaktoreinspeisepumpen und Ersatzaggregate (Quelle: TEPCO).

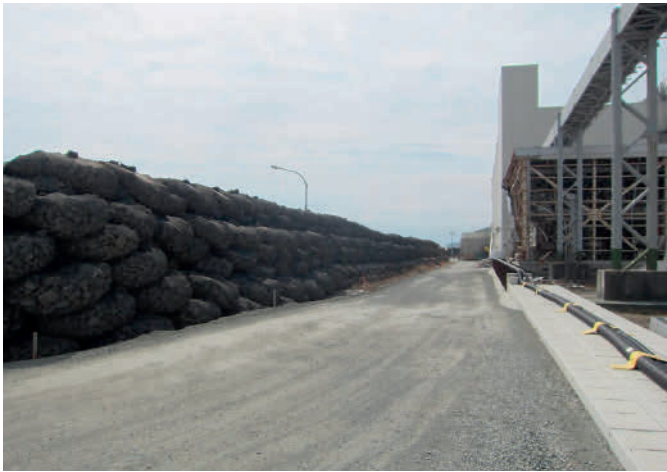
Abb. 6.2: Schutzwall gegen Tsunamis (Quelle: TEPCO).

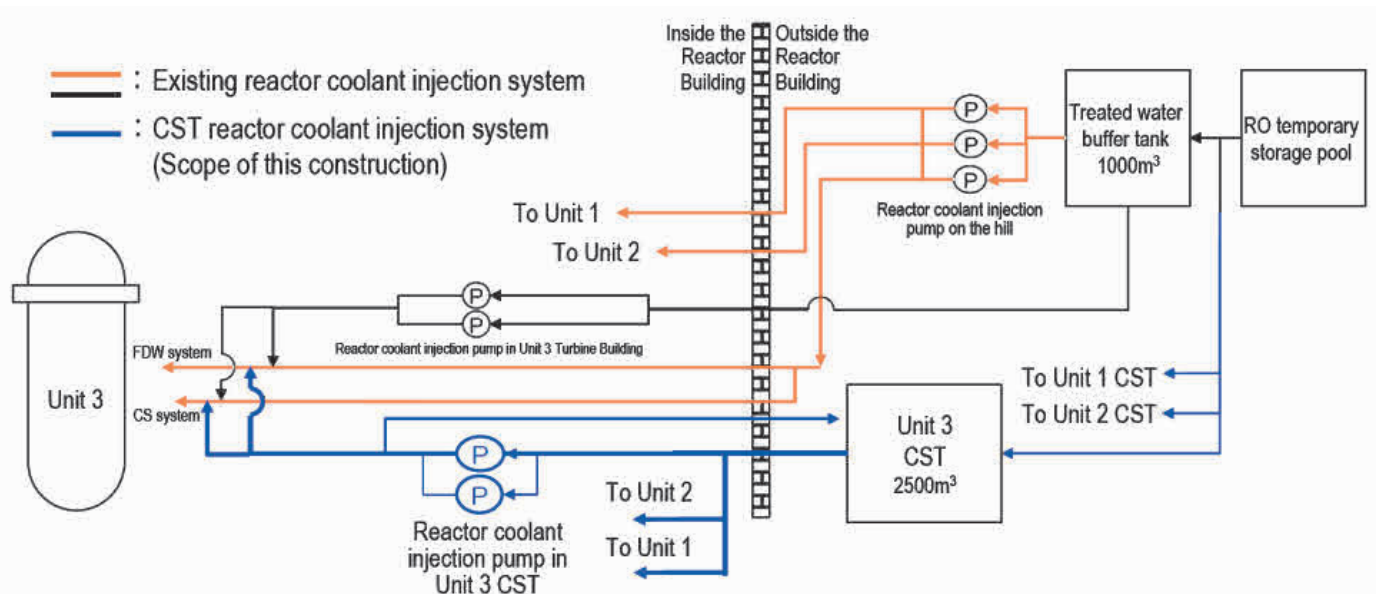
Abb. 6.3: Schematische Darstellung der Reaktorbespeisung (Quelle: TEPCO).

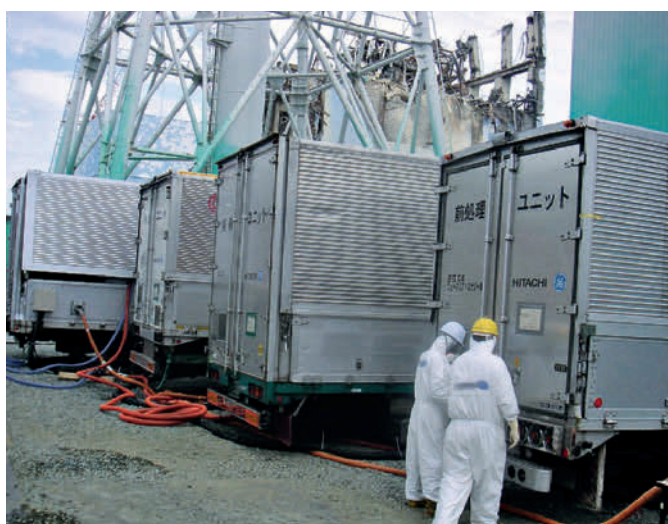
Abb. 6.4: Mobile Anlagen zur Entsalzung des Wassers in den BE-Lagerbecken (Quelle: TEPCO).

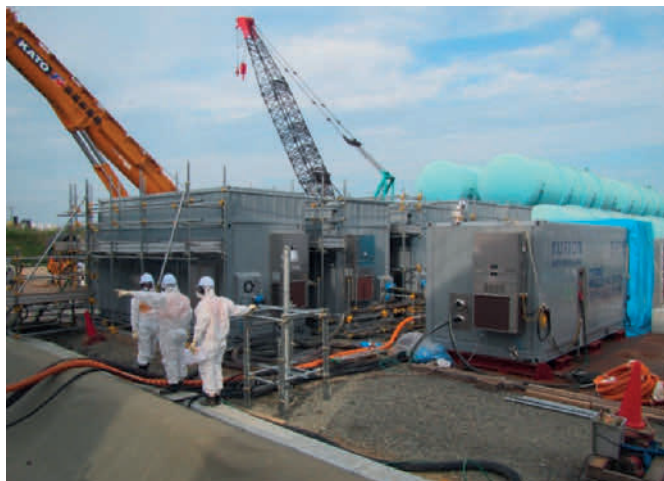
Abb. 6.6: Mobile Strontium-Reinigungsanlagen neben Tanks zur Zwischenlagerung kontaminierter Wässer (Quelle: TEPCO)

Strontium. Die beiden Anlagen zur Filterung von Cäsium wurden nach Angabe von TEPCO im Oktober 2014 mit Einrichtungen zur Strontium-Entfernung aufgerüstet. Deren Reinigungskapazität beträgt für Kurion 600 m³/d und für Sarry 1.200 m³/d, jeweils bei einer Verringerung der Strontium-Konzentration auf ebenfalls ca. 1/1000 des Ausgangswerts. Die Filterung des Strontiums aus dem Wasser soll die radiologische Gefährdung bei Leckagen im Tanklager reduzieren sowie die Strahlenbelastung der Arbeiter und die Dosisleistung am Anlagenzaun vermindern.

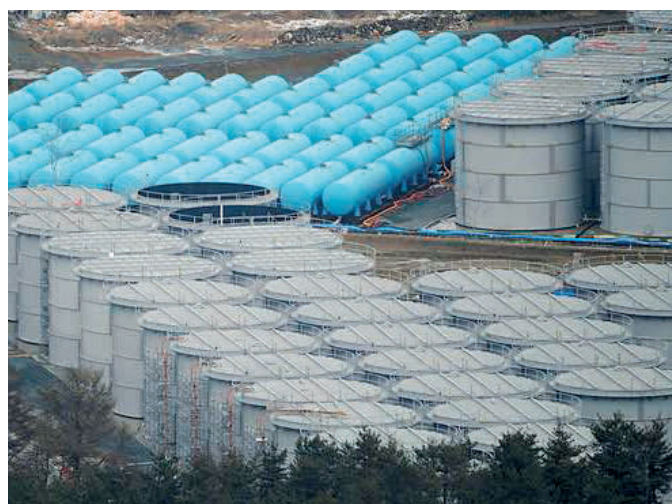
Abb. 6.9: Tanks auf dem Anlagengelände (Quelle TEPCO).

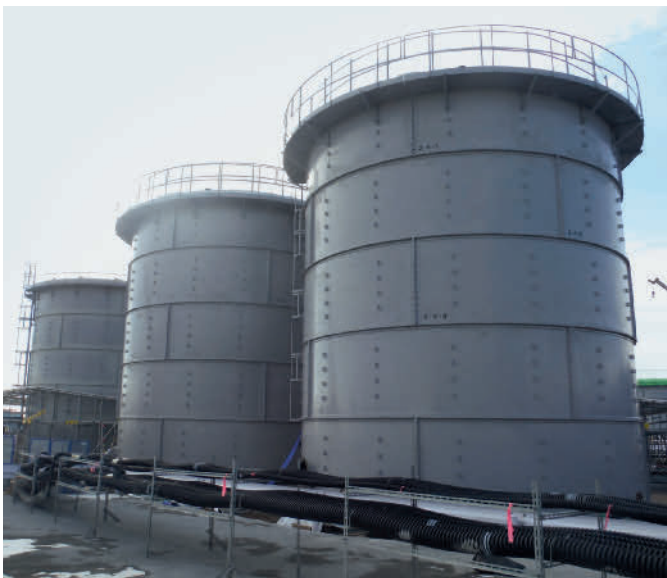
Abb. 6.12: Verschraubte Tanks mit 1.000 m³ Volumen zur Lagerung von kontaminiertem Wasser (Quelle: TEPCO).

Leckagen. Vor allem im Jahr 2013 ist es an oberirdischen Tanks wiederholt zu Leckagen gekommen, bei denen kontaminiertes Wasser in die Umgebung gelangt ist. Teilweise waren die Leckagen auf die erwähnte Konstruktionsweise zurückzuführen. So wurden beispielsweise Undichtigkeiten zwischen einzelnen Segmenten verschraubter Tanks festgestellt, die auf einem Versagen des Dichtungsmaterials beruhten,

das zur Abdichtung zwischen den einzelnen Segmenten eingesetzt wurde. Am 19. August 2013 waren bei einer Leckage insgesamt rund 300 m³ kontaminiertes Wasser mit einer Gesamt-Betaaktivität von ca. 80 Mio. Becquerel pro Liter in die Umgebung gelangt. Dieses Ereignis wurde von der japanischen Behörde NRA nach INES 3 eingestuft (► Kap. 3.6). Mitte Februar 2014 waren nach Angaben von TEPCO wegen einer Fehlstellung eines Ventils rund 100 m³ kontaminiertes Wasser ausgetreten, das eine Gesamt-Betaaktivität von ca. 230 Mio. Becquerel pro Liter aufwies. Nach den Leckagen wurden die Auffangbereiche um die Lagertanks mit Kunststoff versiegelt. Zusätzlich wurde der Rückhalteschutzdamm der Auffangbereiche erhöht und ebenfalls abgedichtet. Im März 2015 berichtete TEPCO, dass nach heftigen Regenfällen bis zu 750 m³ Regenwasser aus dem Rückhaltebereich zwischen dem Rückhalteschutzdamm eines Tankbereichs und einem neu errichteten äußeren Schutzwall auf das Anlagengelände gelangten. Dieses Wasser enthielt Strontium-90. Nach Angaben von TEPCO versickerte es im Erdreich, gelangte jedoch nicht über Entwässerungskanäle ins Meer. In der nachfolgenden Taifun-Saison kam es außerdem vereinzelt zu unkontrollierten Einträgen von Regenwasser aus den Entwässerungskanälen ins Meer. Hierzu berichtete TEPCO am 9. September 2015 unter Berufung auf nachträglich durchgeführte Analysen, dass das Regenwasser nur leicht verunreinigt gewesen sei.

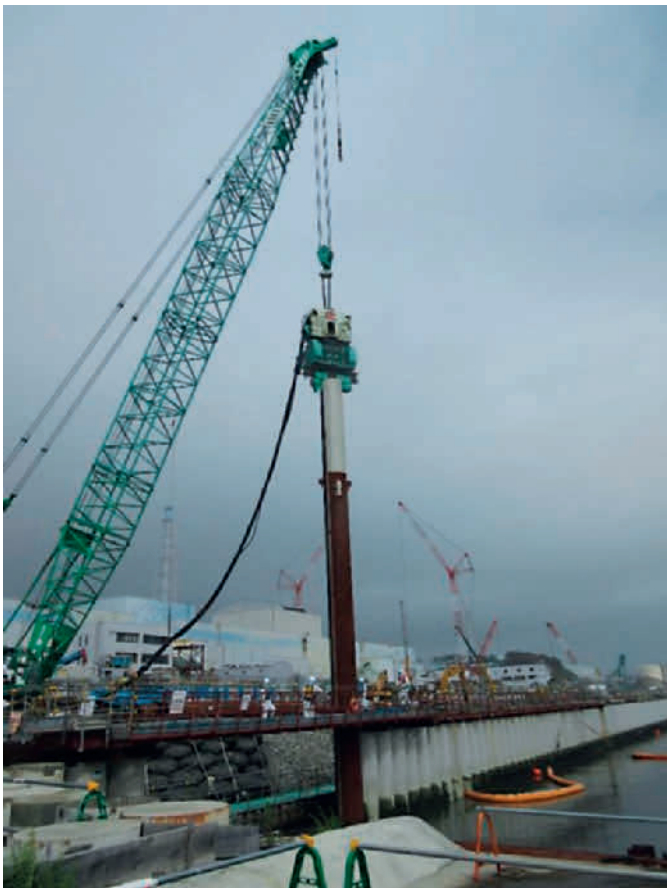
Abb. 6.14: Setzen der letzten Stahlrohre zur Fertigstellung des Grundwasser-Absperrbauwerks (Quelle: TEPCO).

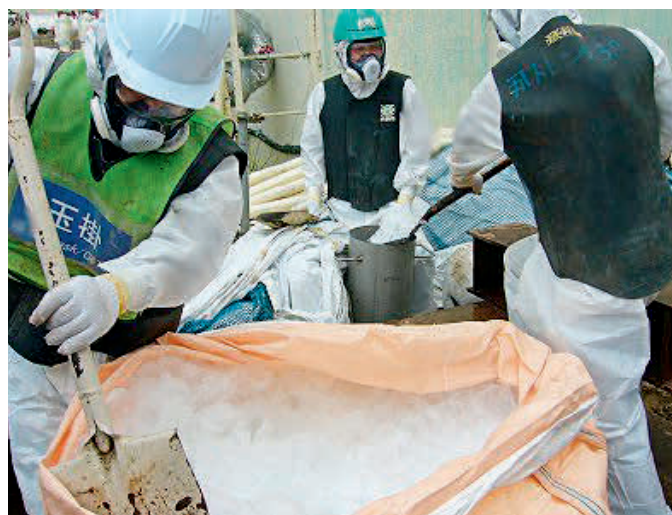
Abb. 6.17: Einbringen von Eis in einen Schacht des Rohrleitungstunnels im Maschinenraum von Block 2 (Quelle: TEPCO).

In bzw. an den Reaktorgebäuden befinden sich Rohrleitungstunnel, durch die unter anderem Hauptkühlwasserrohrleitungen und Kabel geleitet werden. TEPCO geht davon aus, dass aus diesen Tunneln unkontrolliert kontaminiertes Wasser ins Grundwasser austritt (insgesamt befanden sich in den Tunneln der Blöcke 2 und 3 rund 11.000 m³ kontaminiertes Wasser). Seit Januar 2014 wurde deshalb zunächst der Versuch unternommen, die Schächte dieser Rohrleitungstunnel am Maschinenhaus der Blöcke 2–4 durch Vereisung abzudichten. Im Gegensatz zur Bodenvereisung zur Errichtung des vorgenannten Eiswalls sollte hier allerdings das Wasser selbst eingefroren werden, d. h. nicht das umgebende Erdreich. Die Machbarkeit dieser Vereisung wurde bis Ende 2013 in einer Testanlage untersucht. TEPCO beabsichtigte, nach der für Mai 2014 geplanten Realisierung eines »Eispfropfens« das kontaminierte Wasser aus den betreffenden Tunneln abzupumpen und in der Multinuklidanlage (ALPS) aufzubereiten. Doch auch der zusätzliche Einsatz von Kühlrohren und die Zugabe von mehreren Tonnen Eis und Trockeneis führten nicht zum vollständigen Durchfrieren des Wassers. Dies wurde von TEPCO mit einer zu starken Strömung von Wasser aus dem Maschinenhaus in den Schacht hinein erklärt. Seit Ende November 2014 werden Schächte und Rohrleitungstunnel mit verschiedenen und teilweise besonders fließfähigen Zementmischungen verfüllt. Parallel dazu wird das kontaminierte Wasser abgepumpt. Ende August 2015 meldete TEPCO, dass die Verfüllung der Schächte und Tunnelbereiche sowie das Abpumpen erfolgreich an den Blöcken 2 und 3 abgeschlossen werden konnte. Entsprechende Arbeiten an Block 4 konnten TEPCO zufolge am 21. Dezember 2015 abgeschlossen werden.

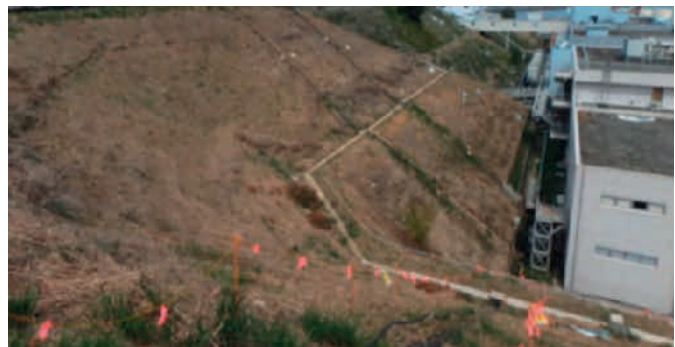
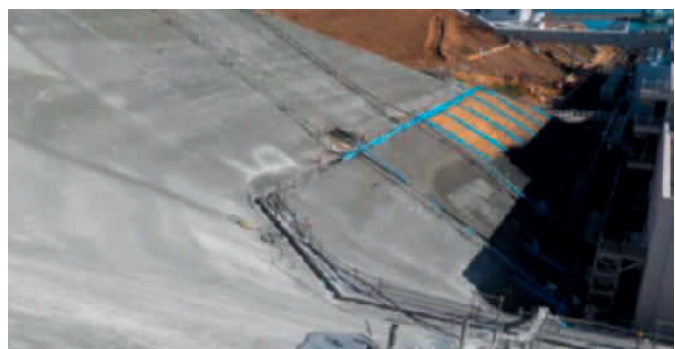
Abb. 6.18: Beispiel für die Flächenversiegelung auf dem Anlagengelände; oben nach der Rodung, unten nach der Versiegelung (Quelle: TEPCO).

Um das Aufwirbeln kontaminierter Stäube und den Eintrag von möglicherweise kontaminiertem Regenwasser in das Erdreich zu verhindern, hat TEPCO inzwischen den Großteil des Anlagengeländes auf einer Fläche von rund 1,45 km² mit Asphalt oder Zement-Beton-Mischungen versiegelt. Dafür wurden zuvor der Pflanzenbewuchs gerodet und teilweise obere Erdschichten abgetragen. Da der Pflanzenbewuchs und das abgetragene Erdreich kontaminiert sind, müssen sie auf dem Anlagengelände zwischengelagert werden. Im Zusammenhang mit den Versiegelungen wurden auch Regenwasserablaufkanäle neu angelegt. Regenwasser soll dadurch nicht mehr direkt ins offene Meer gelangen, sondern ins Hafenbecken geleitet werden.

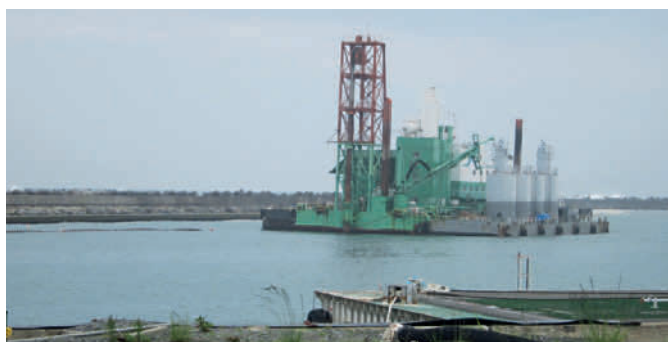
Abb. 6.19: Schwimmendes Arbeitsgerät zur Versiegelung des Meeresbodens (Quelle: TEPCO).

Mitte März 2012 begann TEPCO damit, den Meeresboden vor den Einlaufbauwerken der Blöcke 1 bis 4 sowie 5 und 6 auf einer Fläche von rund 70.000 m² mit einem Ton-Zement-Gemisch zu versiegeln. Damit soll verhindert werden, dass Radionuklide, die sich in größerem Umfang im Sediment angereichert haben, in das offene Meer gelangen (etwa durch Aufwirbelungen während der Tide). Anfang Juli 2012 waren die Versiegelungen fertiggestellt. Die beiden aufgebrachten Versiegelungsschichten haben zusammen eine Dicke von ca. 55 cm. TEPCO geht davon aus, dass durch diese Maßnahme die Kontaminationen für rund 50 Jahre gebunden werden können. Im Juni 2014 begann TEPCO mit der Versiegelung des Meeresbodens im noch nicht versiegelten Hafengebiete (ca. 180.000 m²). Gegen Ende April 2015 war auch dieser Bereich versiegelt.

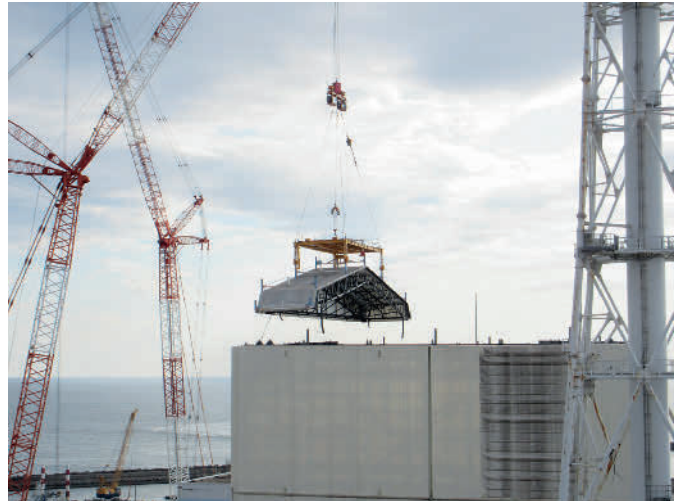
Abb. 6.22: Abheben des letzten Deckenelements von Block 1 (Quelle: TEPCO).

Im Mai 2013 beschloss TEPCO, die Einhausung wieder abzubauen, um die Entfernung der Trümmer und die Installation der Einrichtungen zur Handhabung der Brennelemente (z. B. BE-Entlademaschine) zu vereinfachen. Zur Vorbereitung der Bergung der Trümmer wurde im Herbst 2014 damit begonnen, Bindemittel in das Reaktorgebäude zu sprühen. Dazu wurden Löcher in die Membranelemente der Einhausung gebohrt und einzelne Deckenelemente kurzzeitig abmontiert. Durch das Einbringen der Bindemittel sollen Aufwirbelungen von radioaktiven Partikeln beim späteren Öffnen der Einhausung vermieden werden. Darüber hinaus wurde der Bedienflur (hier befindet sich auch das BE-Lagerbecken) mit Kameras untersucht und die Dosisleistungen kartographiert. Am 5. Oktober 2015 entfernte TEPCO das letzte Dachelement.

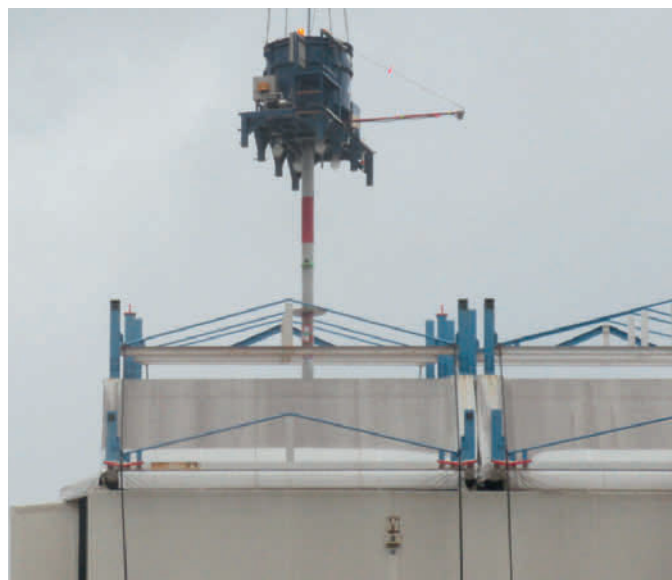
Abb. 6.21: Bohrungen in den Deckenelementen (Quelle: TEPCO).

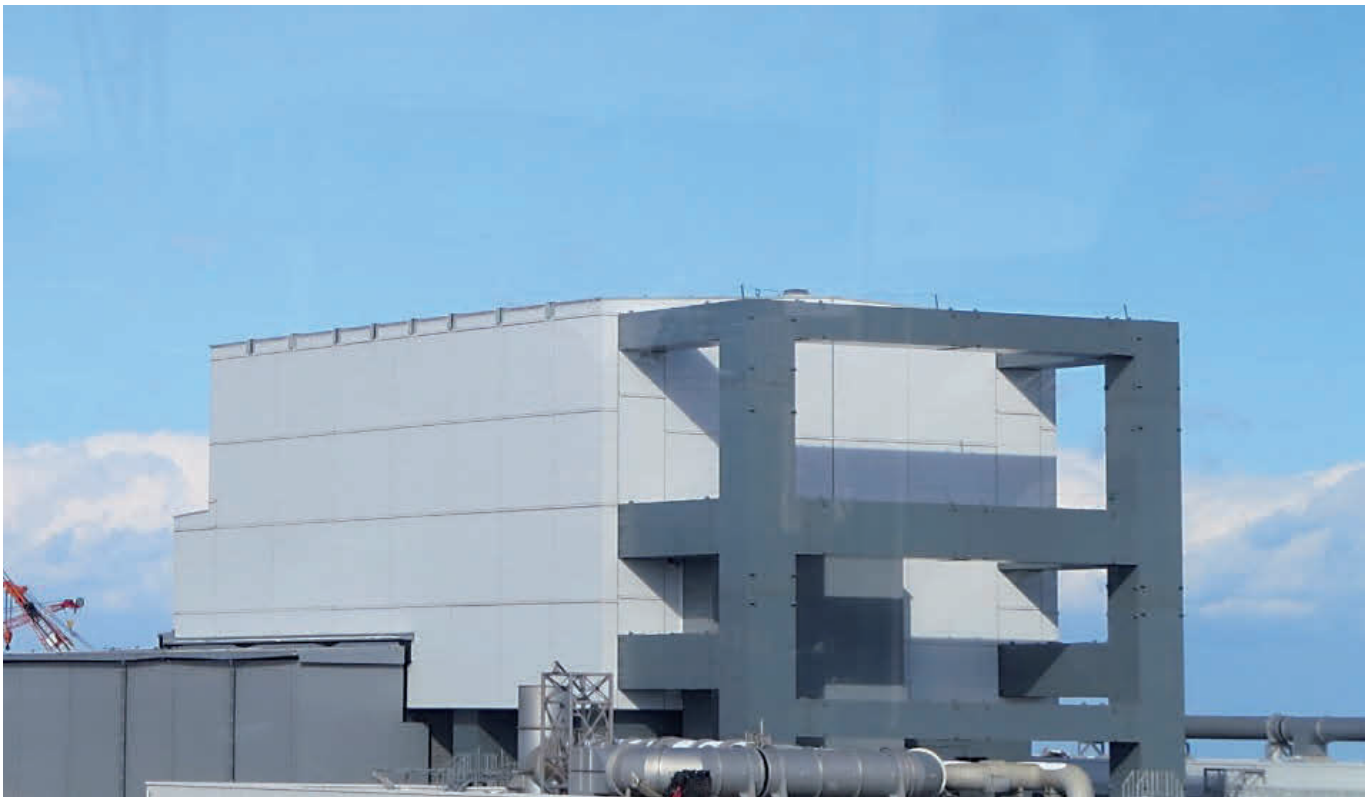
Abb. 6.24: Block 4 nach der Einhausung (Quelle: TEPCO).

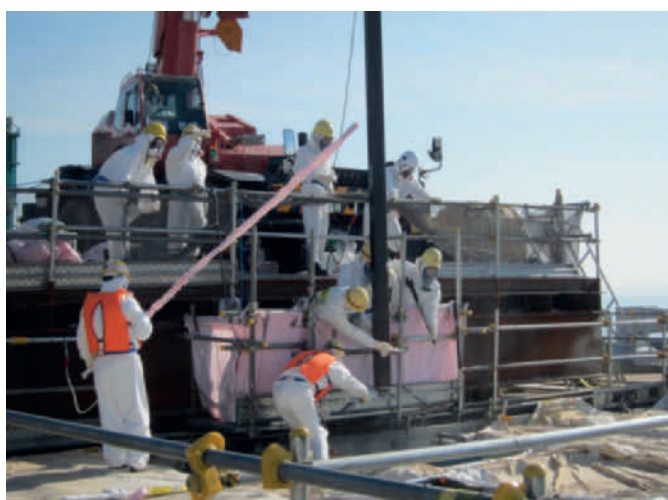
Abb. 6.25: Probeweise Bergung eines unbestrahlten Brennelements aus dem BE-Lagerbecken von Block 4 im Juli 2012 (Quelle: TEPCO).
