Fukushima Daiichi **11. März 2011**

Unfallablauf | Radiologische Folgen

5. Auflage 2016

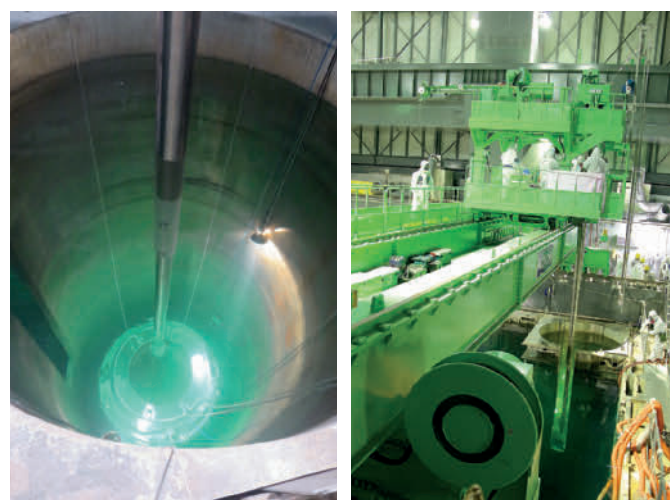
Abb. 6.26: Transportbehälter in Beladeposition (links) und Blick in die Brennelement-Wechselmaschine (rechts) (Quelle: TEPCO).

Nach der Erteilung einer entsprechenden Genehmigung begann TEPCO am 18. November 2013 mit der Bergung der Brennelemente aus dem Lagerbecken in Block 4. Die Brennelemente wurden mit der BE-Wechselmaschine aus dem Lagergestell gezogen und unter Wasser in einem separaten Bereich in einen Transportbehälter abgesenkt. Die Beladung unter Wasser diente der Abschirmung der starken Gammastrahlung, die von den bestrahlten (»abgebrannten«) Brennelementen emittiert wird (die sog. »Halbwertsdicke« von Wasser beträgt ca. 15 cm, d. h. diese Wasserschicht reduziert die Gammastrahlung um etwa die Hälfte). Der vollständig beladene Transportbehälter wurde mit einem Brückenkran aus dem Wasser gehoben. Nach der Dekontamination wurde der Behälter an der Seite des Reaktorgebäudes herabgelassen und verladen. Ein LKW transportierte den Behälter zum zentralen Nasslager, in dem die Brennelemente wieder unter Wasser aus dem Behälter entnommen und in das dortige Becken gesetzt wurden.

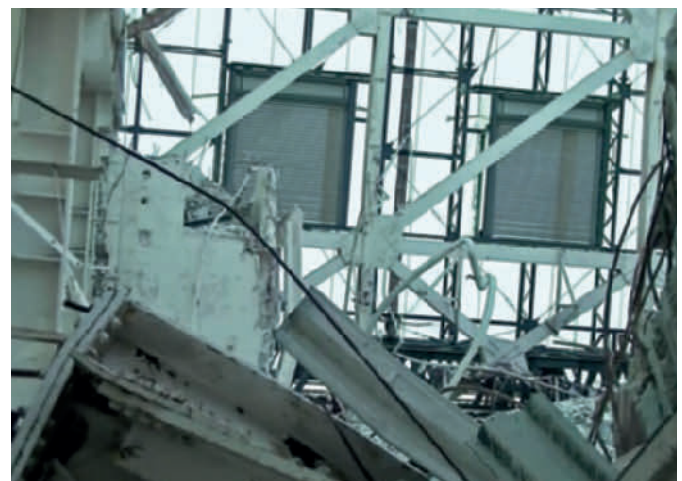
Abb. 6.29: Bildaufnahmen aus dem Einsatz eines Erkundungsballons im Oktober 2012: Blick durch den Bedienflur von Block 1 (Quelle: TEPCO).

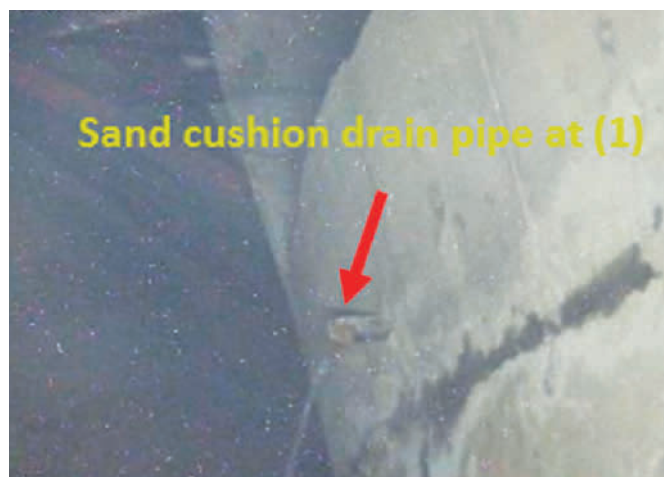
Abb. 6.31: Foto des eingesetzten Bootes zur Inspektion des Torusraums (links) und Foto einer Leckagestelle (rechts) (Quelle: TEPCO).

ratur von 20 °C, die höher als die Umgebungstemperatur und das in den Reaktor eingespeiste Kühlwasser (jeweils 7 °C) war. Aufgrund der Höhe des Leckageorts geht TEPCO davon aus, dass der Wasserstand im Sicherheitsbehälter relativ hoch ist. Aus der Druckdifferenz zwischen Druckkammer und Torus hatte TEPCO einen Wasserstand im Sicherheitsbehälter von ca. 7 m errechnet. TEPCO hat das Leck am 15. Mai 2014 in der Nähe einer Durchführung für eine Frischdampfleitung an einem Kompensator (flexibles Rohrelement zum Ausgleich von Rohrbewegungen) lokalisiert. Die Abschätzungen zum Wasseranfall lagen zwischen 1,2 bis 4,5 m³ pro Stunde; letztere entspricht der in den Reaktor eingespeisten Wassermenge.

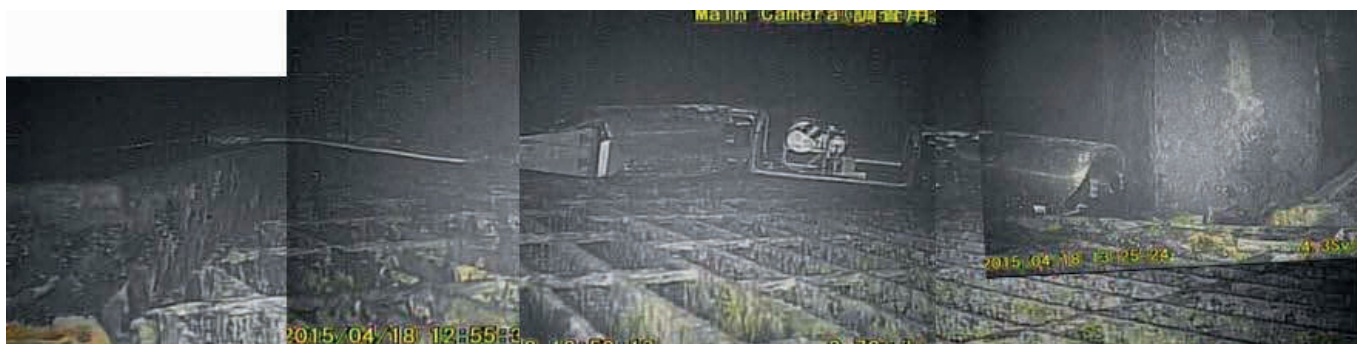
Abb. 6.34: Bildaufnahme des ersten Roboters („crawler“), der sich auf dem Laufgitter im Sicherheitsbehälter von Block 1 festgefahren hat; aufgenommen durch einen zweiten, baugleichen Roboter (Quelle: TEPCO).

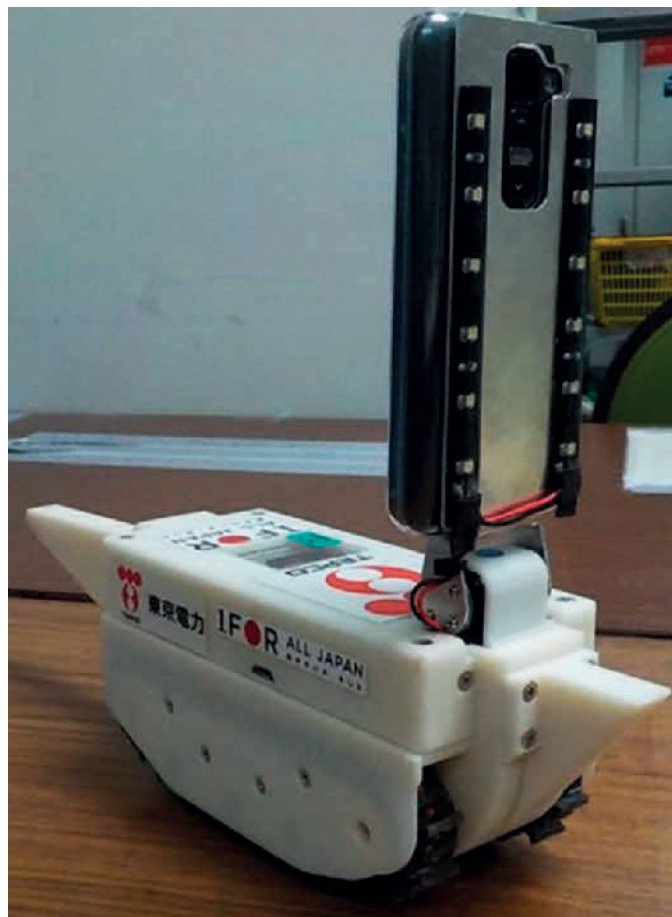
Abb. 6.35: Konstruktion aus einem Smartphone und einem ferngelenkten Raupenfahrzeug, mit der die Materialschleuse von Block 3 untersucht wurde (Quelle: TEPCO).
