石垣修理のスケジュール

弘前城本丸石垣修理

弘前城のふくらんだ石垣を直すため、約100年ぶりに天守を曳家のうえ、石垣を解体して積直し工事を進めています。

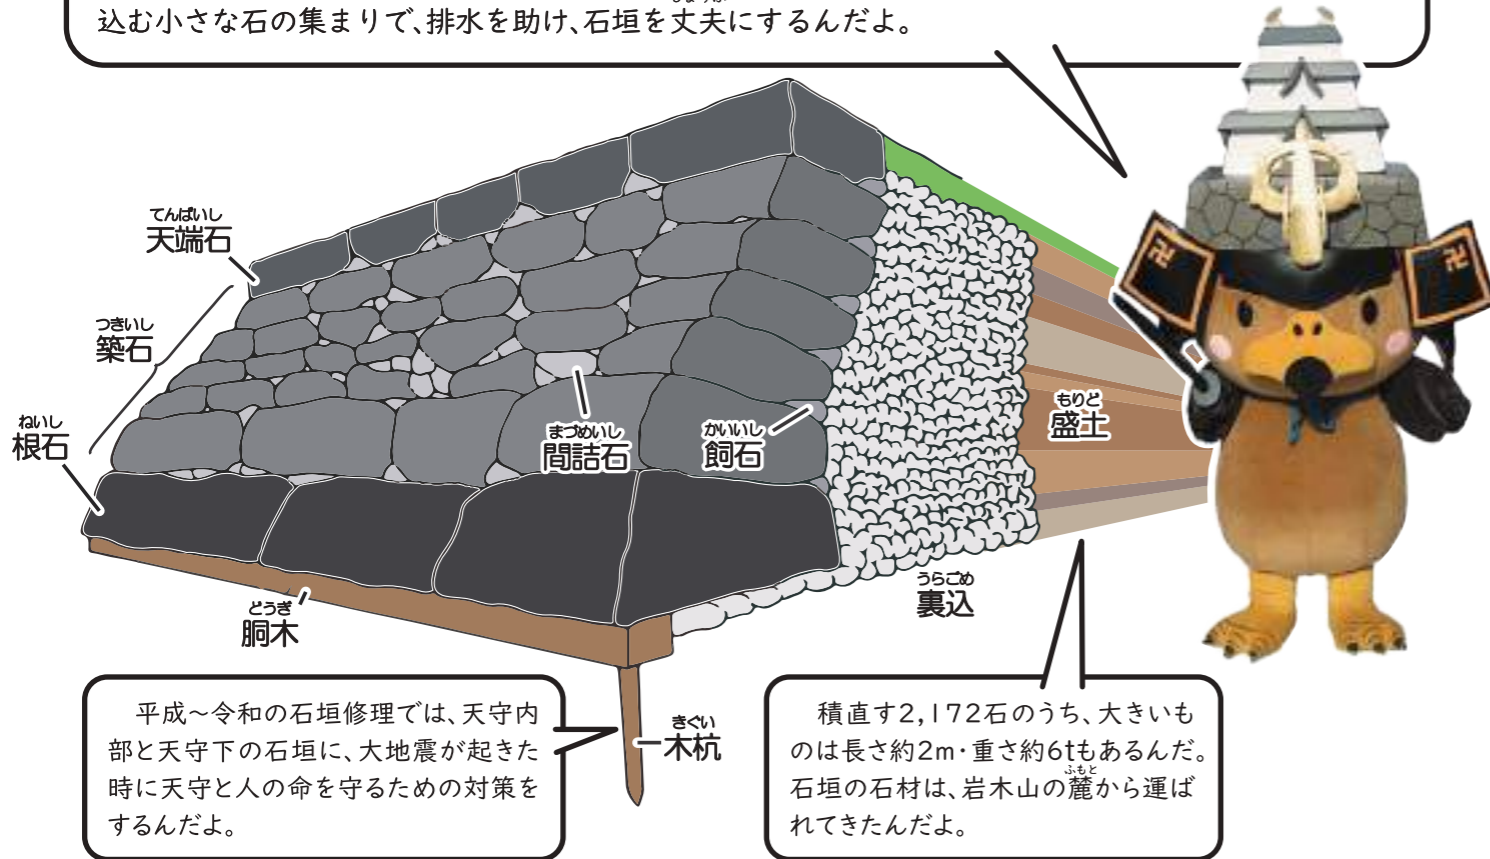
江戸時代の人々が石垣を築く時は、木杭や胴木で基礎を作ってから石を積んだんだよ。築石の中で一番下になる石を根石、一番上を天端石というんだ。築石と築石のすきまにつめるのが間詰石、築石をすえるときに横や後ろにはさんで石の角度を調整する石を飼石というんだよ。裏込は、盛土と築石の間に詰め込む小さな石の集まりで、排水を助け、石垣を丈夫にするんだよ。

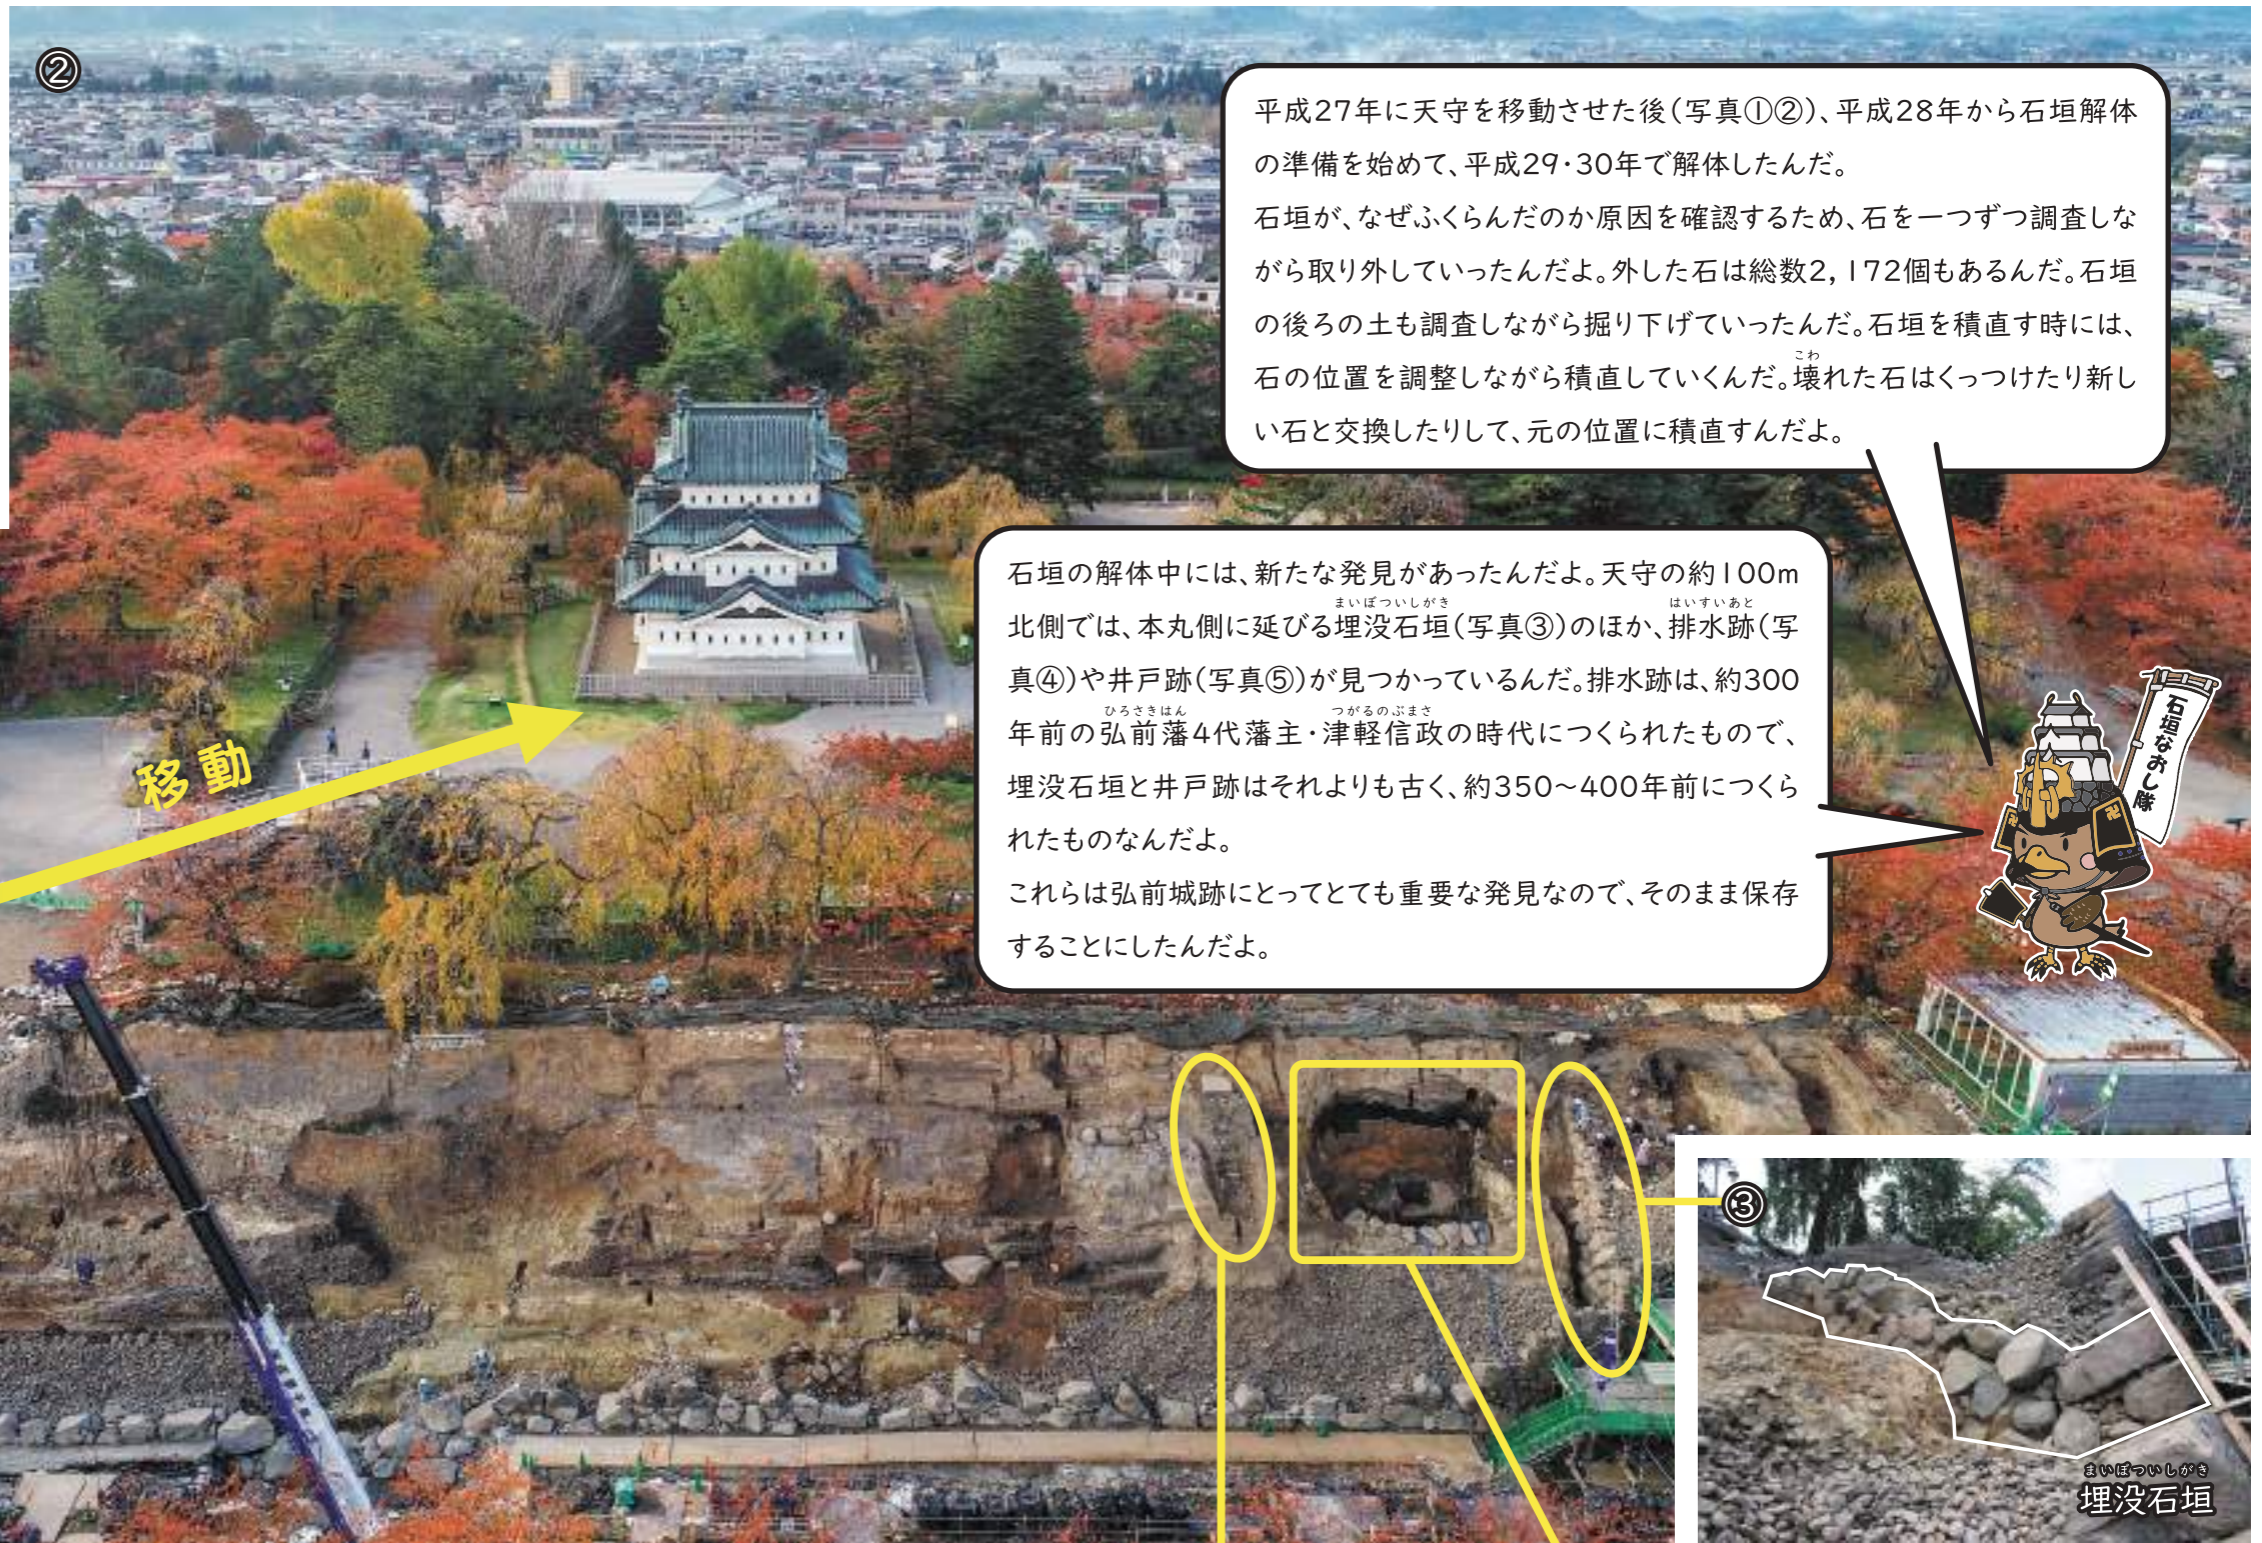
平成27年に天守を移動させた後(写真①②)、平成28年から石垣解体の準備を始めて、平成29・30年で解体したんだ。
石垣が、なぜふくらんだのか原因を確認するため、石を一つずつ調査しながら取り外していったんだよ。外した石は総数2,172個もあるんだ。石垣の後ろの土も調査しながら掘り下げていったんだ。石垣を積直す時には、石の位置を調整しながら積直していったんだ。壊れた石はくっつけたり新しい石と交換したりして、元の位置に積直すんだよ。

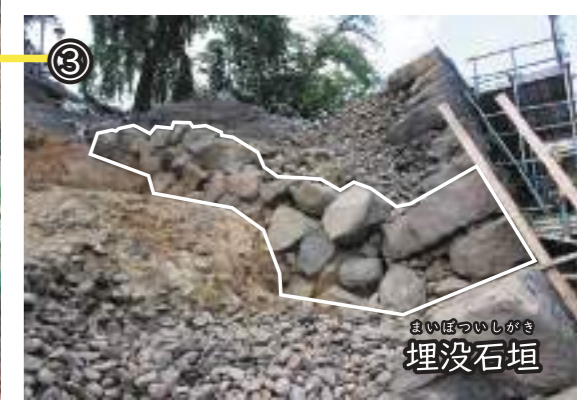
埋没石垣

石垣の解体中には、新たな発見があったんだよ。天守の約100m北側では、本丸側に延びる埋没石垣(写真③)のほか、排水跡(写真④)や井戸跡(写真⑤)が見つかった。排水跡は、約300年前の弘前藩4代藩主・津軽信政の時代につくられたもので、埋没石垣と井戸跡はそれよりも古く、約350~400年前につくられたものなんだよ。
これらは弘前城跡にとってとても重要な発見なので、そのまま保存することにしたんだよ。

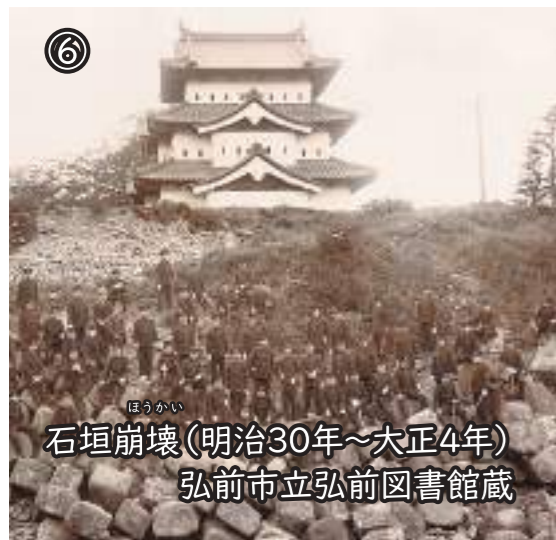
石垣崩壊(明治30年~大正4年)
弘前市立弘前図書館蔵

天守近くの石垣は、明治時代に2度も崩れているんだ(写真⑥)。その後大正4年(1915)に石垣を積直す際には、天守下の石垣を中心にコンクリートを使って修理したんだよ(写真⑦)。

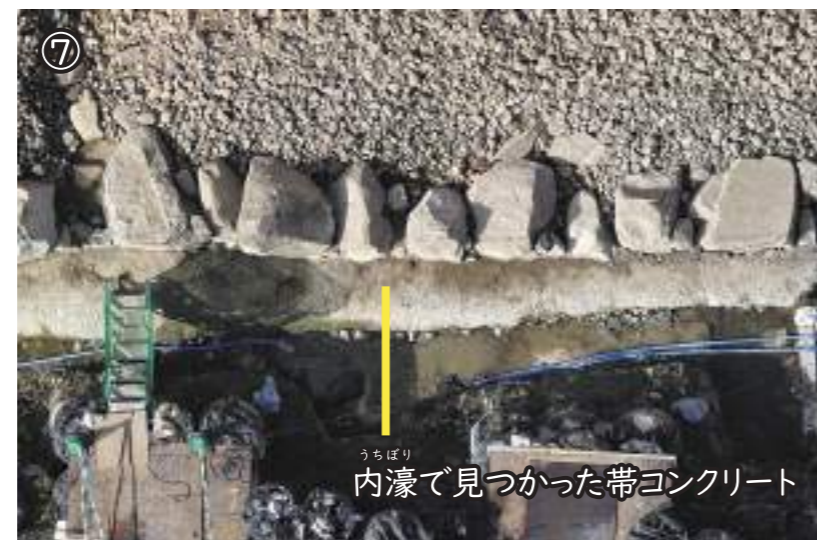
内壕で見つかった帯コンクリート
