浜通りの復興に向けたＪＲ常磐線復旧促進協議会 第２回 議事次第

JR常磐線の空間線量調査結果

JR常磐線の高線量箇所における 放射線量低減に係る参考試算（暫定版）

富岡駅周辺での津波防御施設の整備について

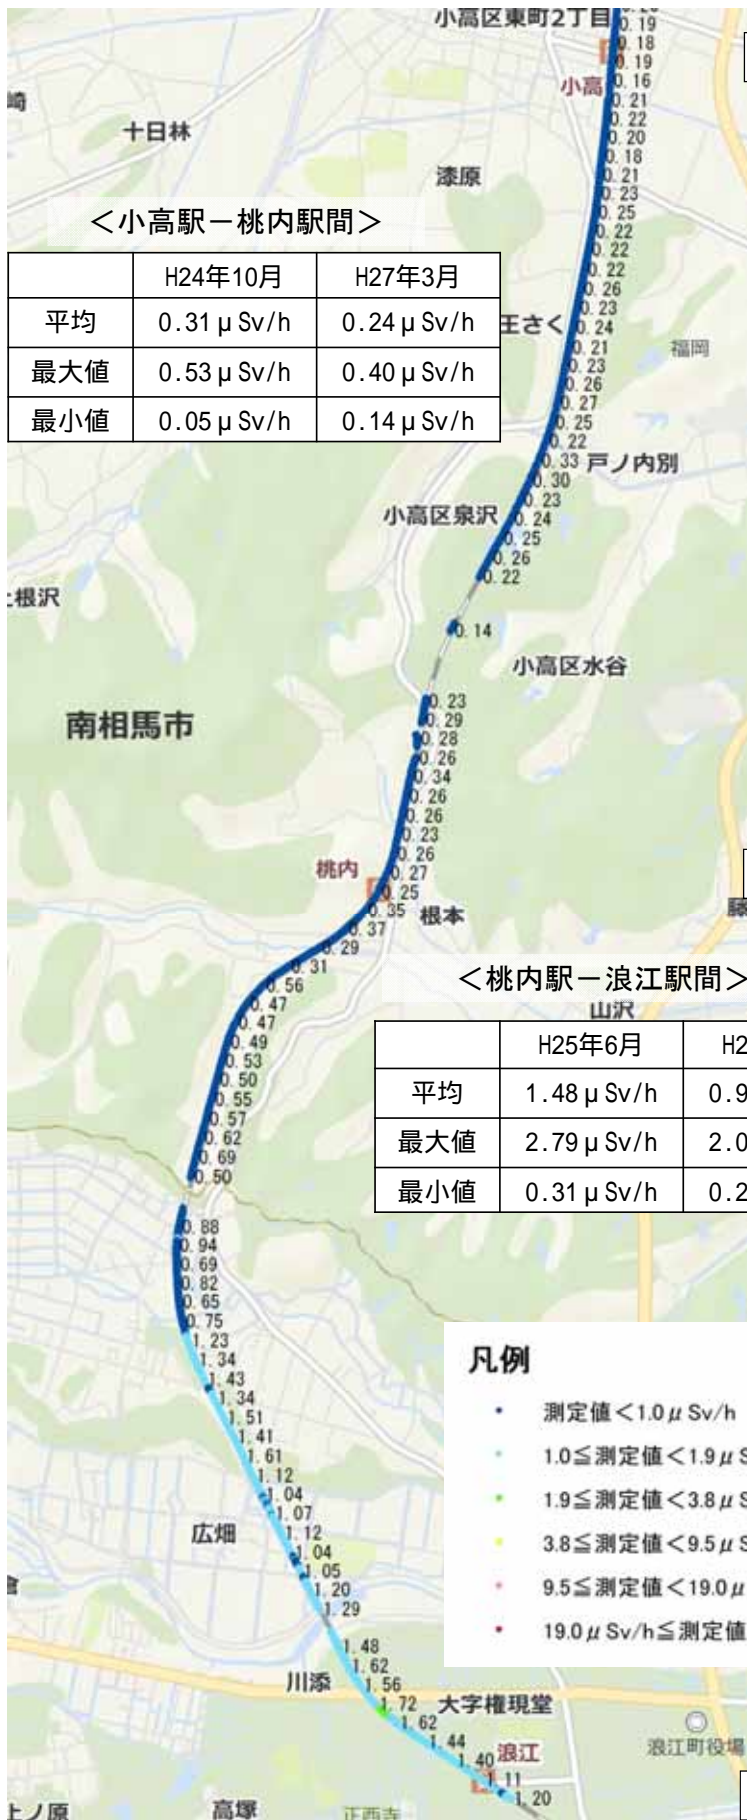
【常磐線】小高駅－浪江駅間 歩行モニタリング測定結果

＜小高駅－桃内駅間＞

H24年10月	H27年3月
平均	0.31 μSv/h	0.24 μSv/h
最大値	0.53 μSv/h	0.40 μSv/h
最小値	0.05 μSv/h	0.14 μSv/h

＜桃内駅－浪江駅間＞

H25年6月	H27年3月
平均	1.48 μSv/h	0.97 μSv/h
最大値	2.79 μSv/h	2.08 μSv/h
最小値	0.31 μSv/h	0.22 μSv/h

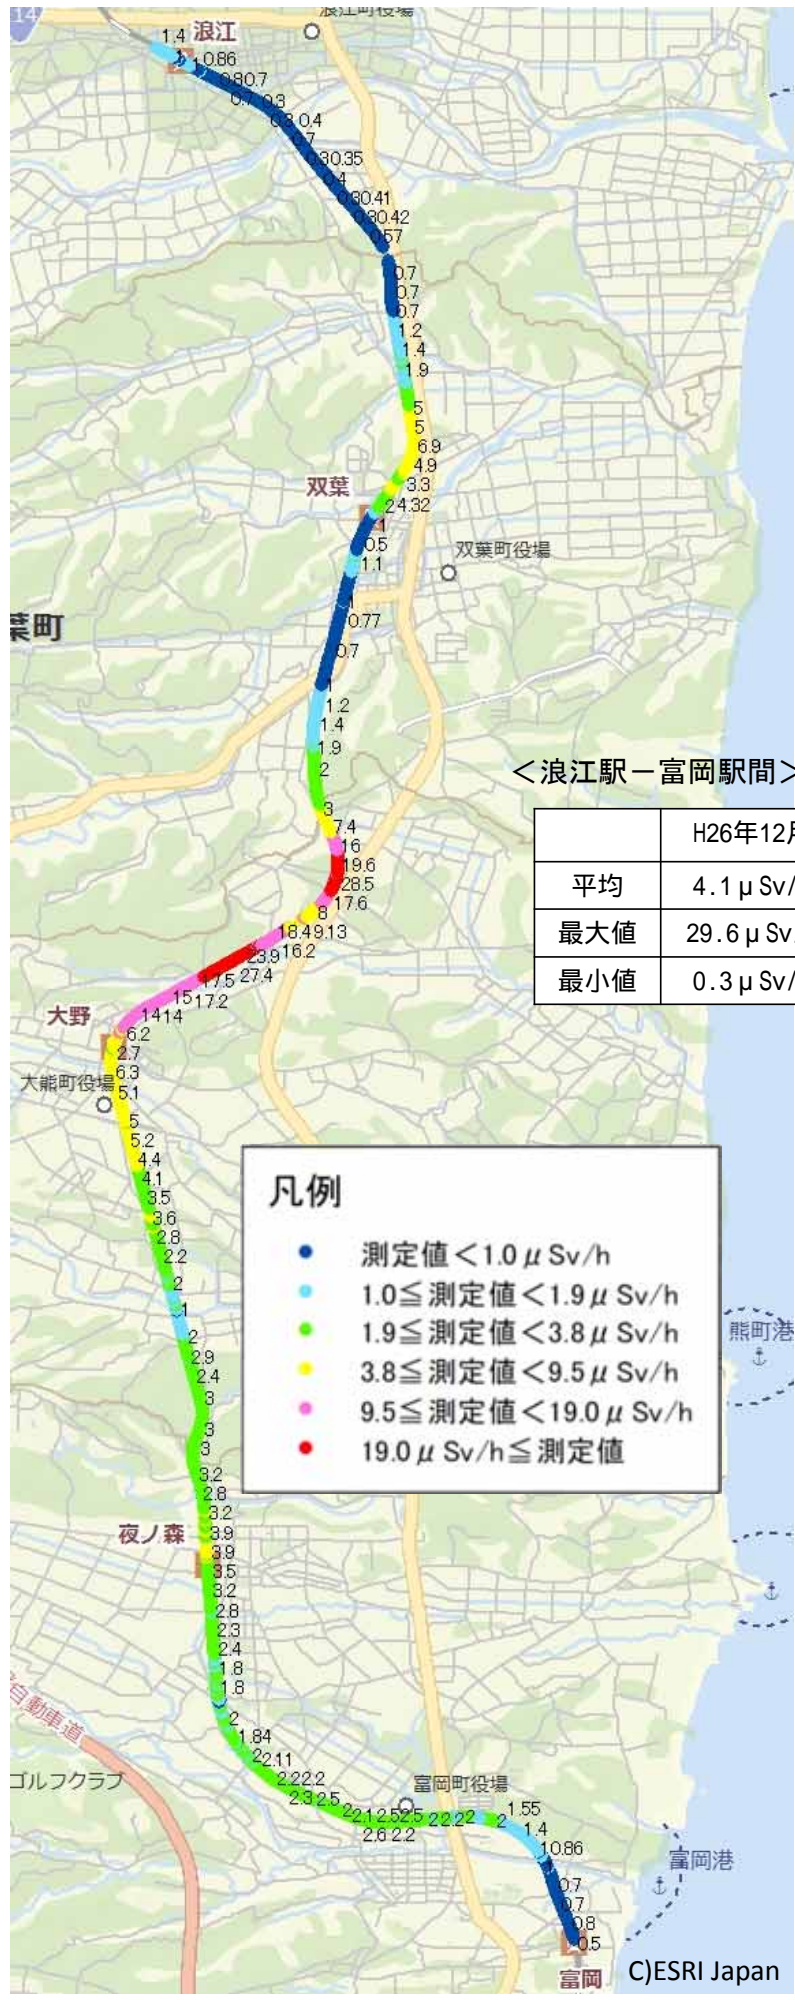
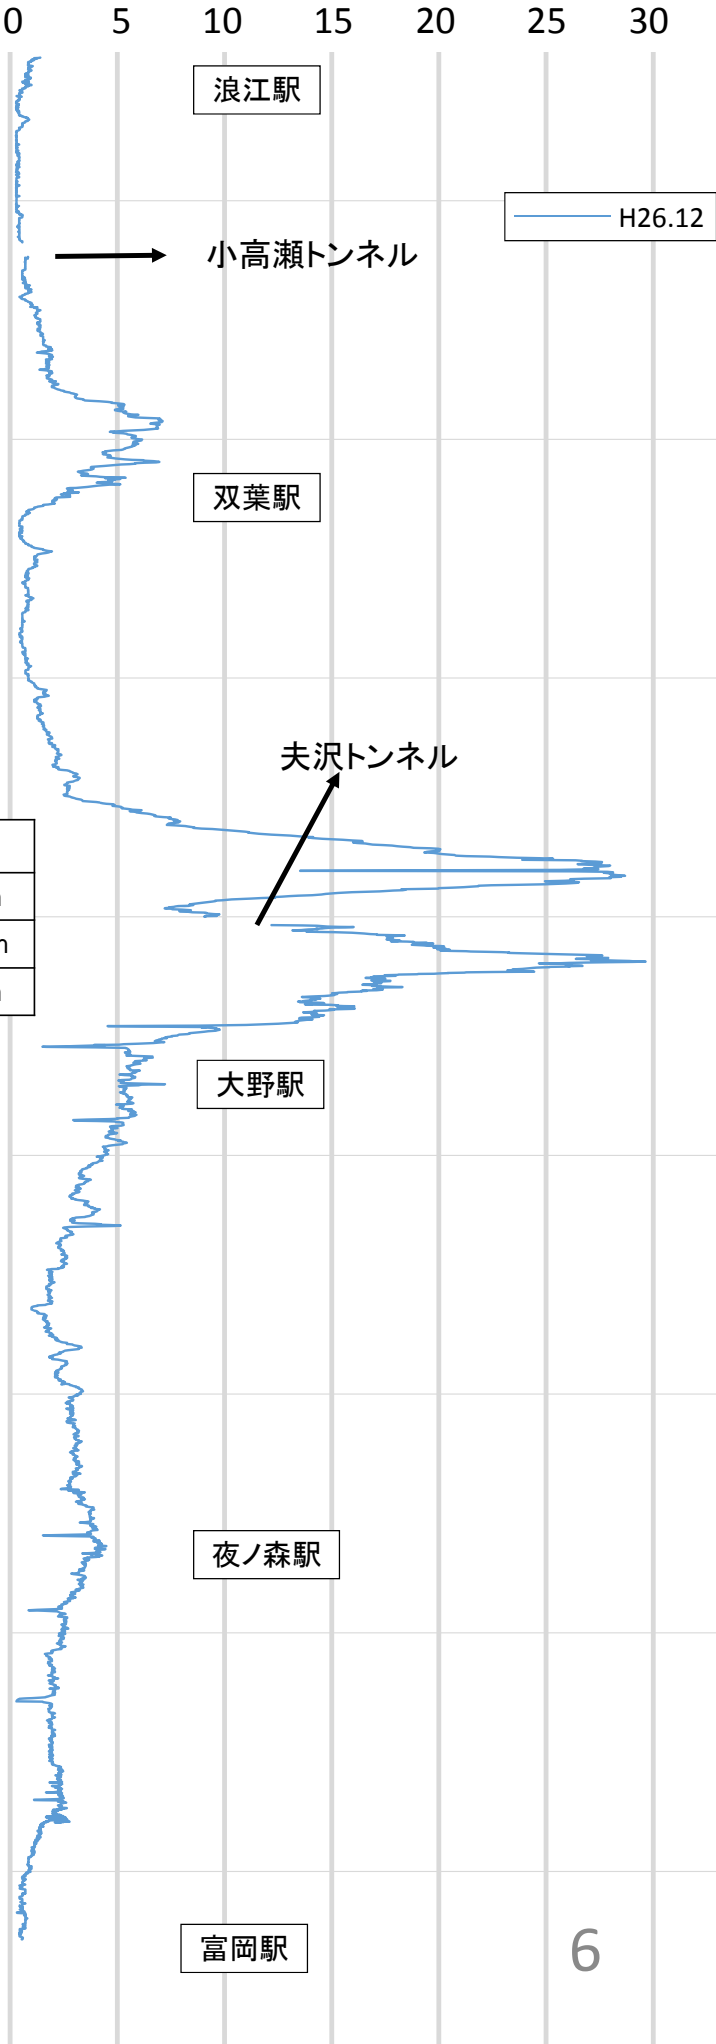
【常磐線】浪江駅－富岡駅間 歩行モニタリング測定結果

注:本頁の横軸の最大目盛は「30」
(3～5頁は「3.5」) $\mu\text{Sv/h}$

<浪江駅－富岡駅間>

H26年12月
平均	4.1 $\mu\text{Sv/h}$
最大値	29.6 $\mu\text{Sv/h}$
最小値	0.3 $\mu\text{Sv/h}$

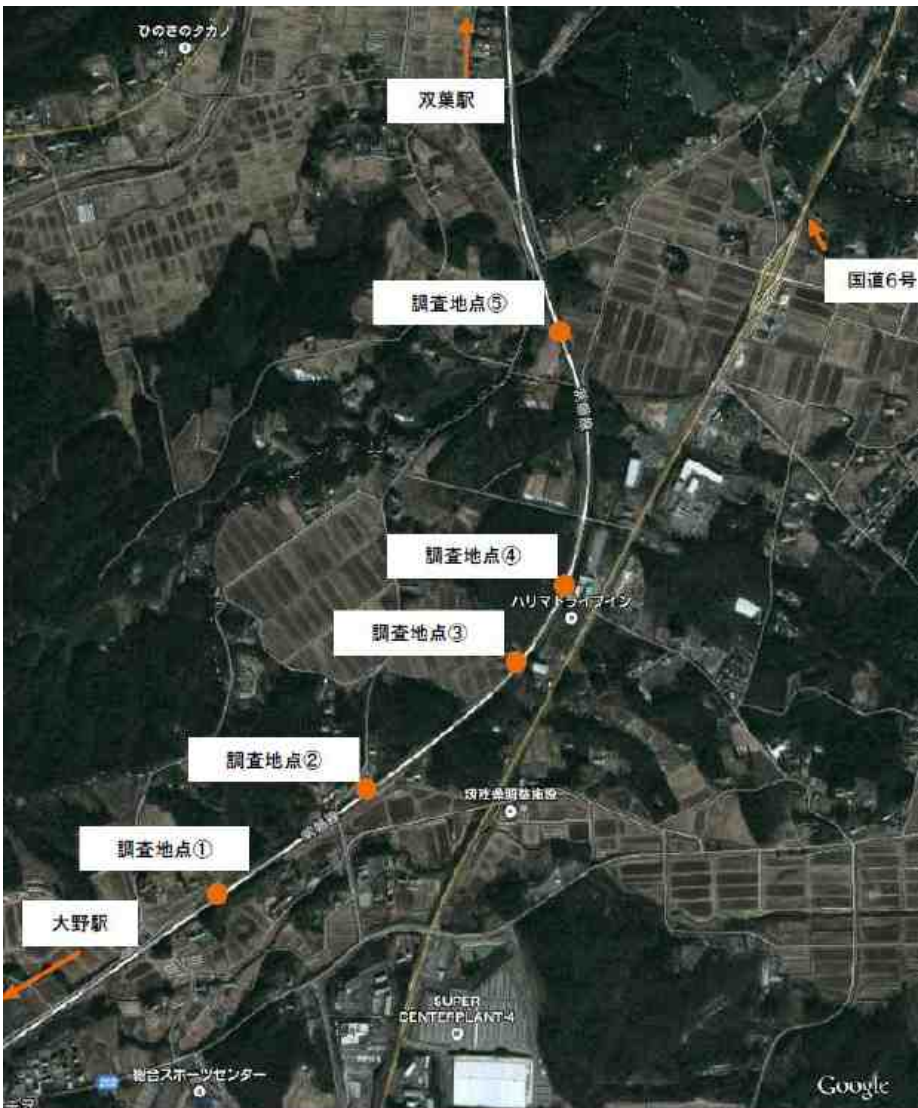
(1) 試算の対象地点

資料3-1による空間線量率の最大地点および「常磐線(富岡駅～浪江駅間)の空間線量率調査結果について」(平成27年1月28日 原子力被災者生活支援チーム)において、線路断面方向の空間線量率分布調査のためにJR東日本が選定した5地点の計6地点にて試算を実施

地点 (日暮里駅を起点とした距離)	上下線の軌道間の空間線量率 (平成26年12月時点)
空間線量率最大地点※ 〈切土地形〉	259.1km付近	29.6μSv/h
調査地点①※ 〈切土地形〉	259.1km付近	25.9μSv/h
調査地点② 〈盛土地形〉	259.5km付近	19.2μSv/h
調査地点③ 〈盛土地形〉	259.9km付近	8.7μSv/h
調査地点④ 〈切土地形〉	260.1km付近	18.5μSv/h
調査地点⑤ 〈切土地形〉	260.8km付近	8.1 μSv/h

※「空間線量率最大地点」と「調査地点①」は同一地点だが、測定日、測定方法が異なるため空間線量率の値が異なっている。

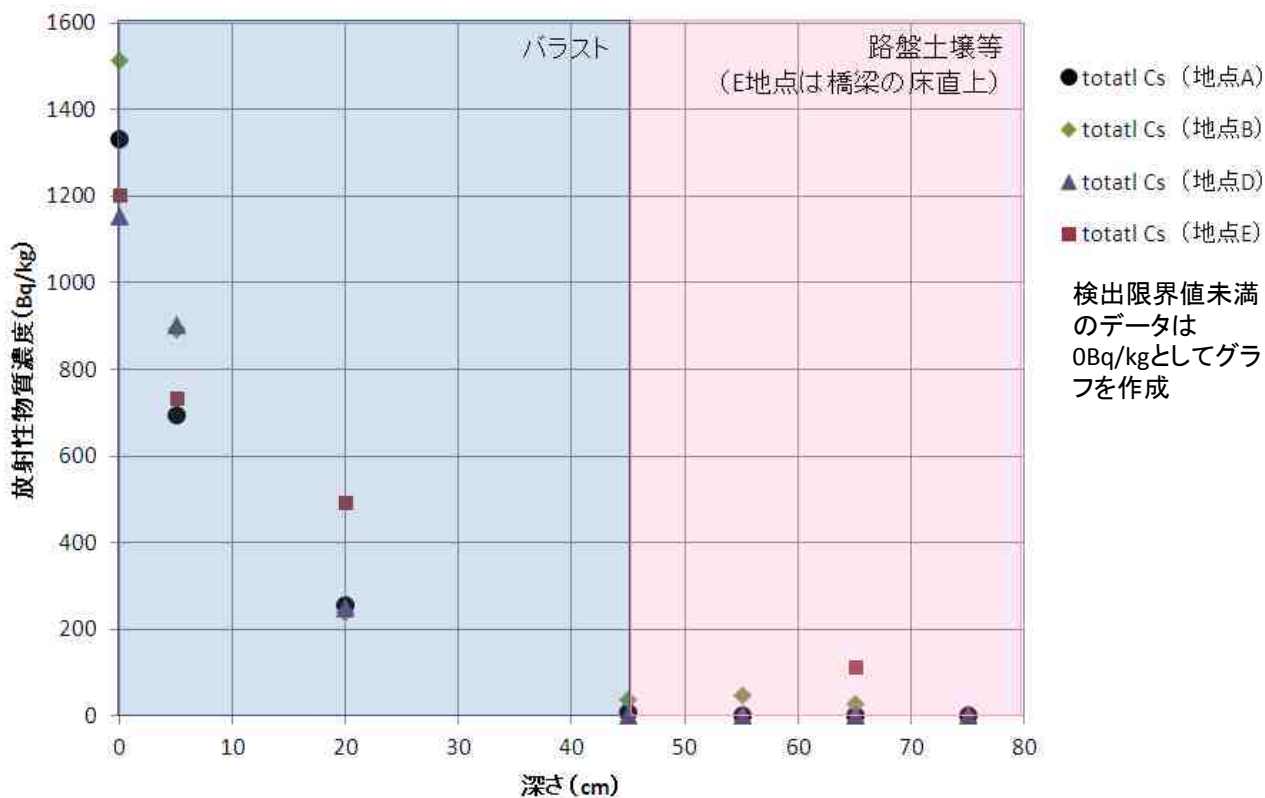
バラスト及び路盤土壌の放射性物質濃度の深度依存性

原子力安全基盤機構による広野駅～竜田駅間4地点におけるバラスト内の放射性物質の分布調査の結果、バラスト砕石の下の路盤土壌には放射性セシウムはほとんど浸透していなかった。

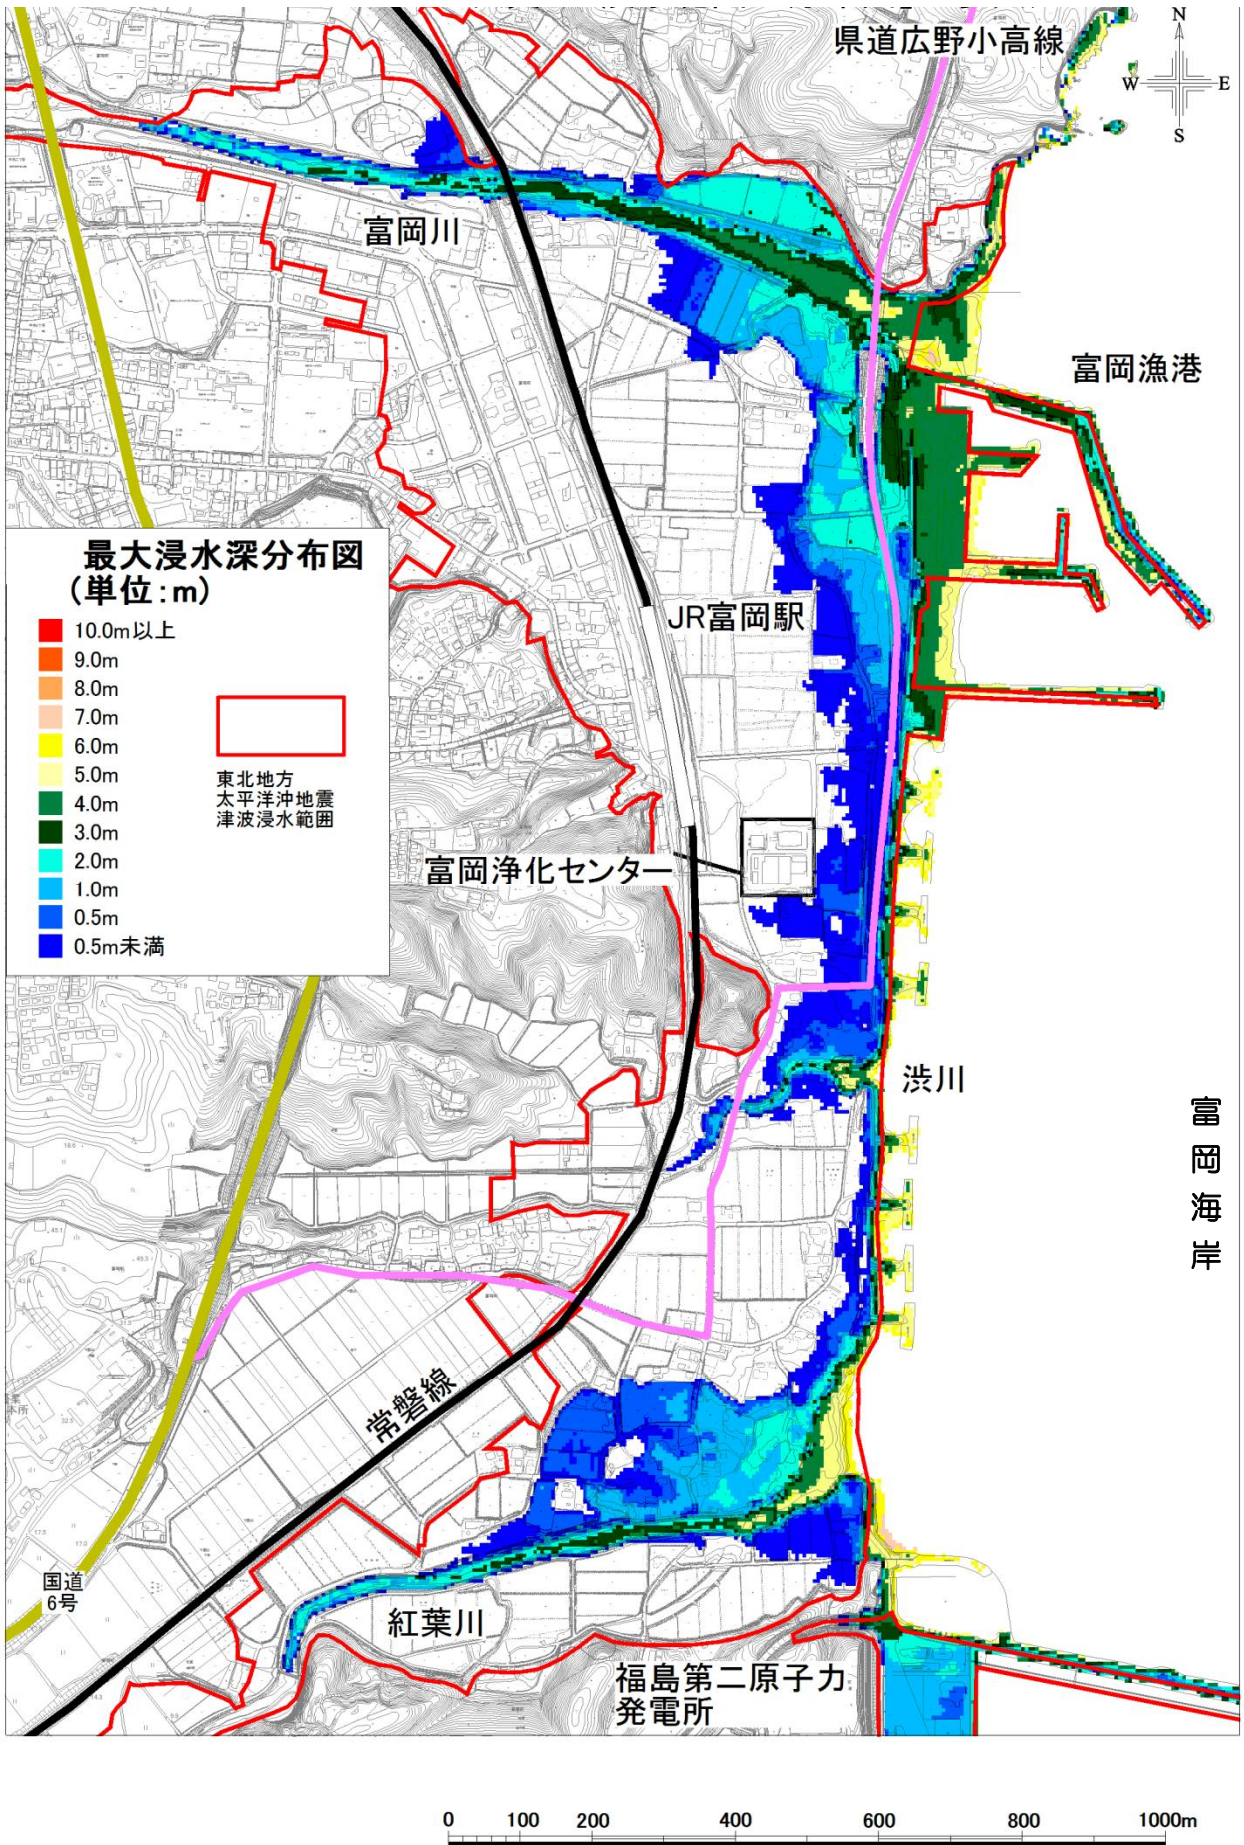
● 浸水範囲

海岸堤防の完成前にL1津波※が発生した場合の浸水範囲の検証を実施した。

想定地震津波 (L1)	明治三陸タイプ地震津波 (富岡海岸堤防の設計に使われている津波規模)
地形条件	震災後の地形 (海岸堤防整備前の地形)
