Kto odpowie za Smoleńsk

Raport 2015

ZESPÓŁ PARLAMENTARNY

ds. Badania Przyczyn Katastrofy
TU-154 M z 10 kwietnia 2010 roku

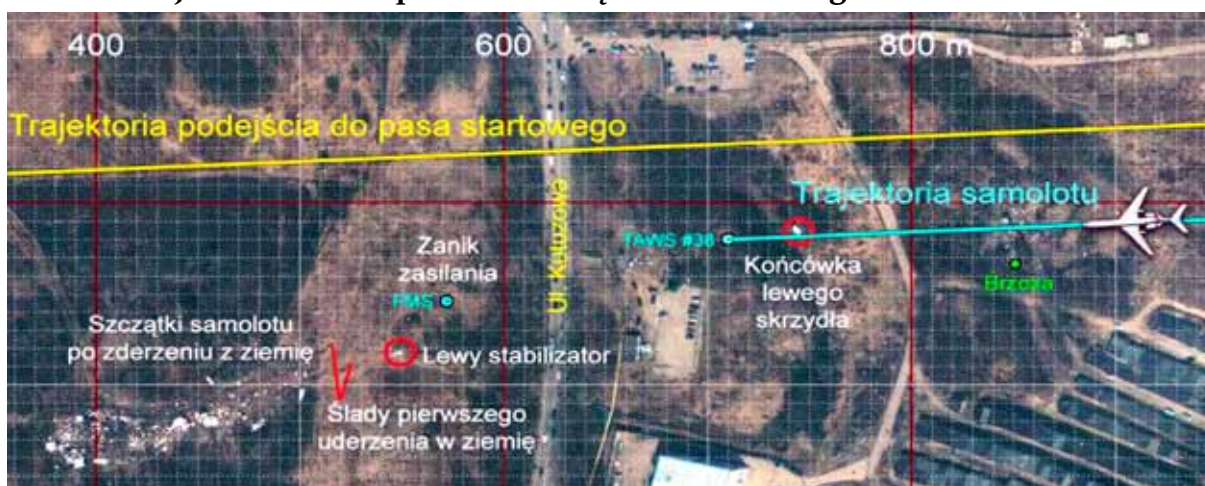
Rysunek 4. Trajektorja samolotu (linia błękitna) w porównaniu do osi drogi startowej (linia żółta). Mapa sporządzona przez K. Nowaczyka na podstawie raportu MAK (Załącznik VIII), zdjęcia satelitarnego (Załącznik VI) i raportu NTSB (Załącznik VII). Pozycje FMS i TAWS #38 pochodzą z ekspertyzy Universal Avionics NTSB (Załącznik X). Zanik zasilania na wysokości 15 m, 70 m przed pierwszymi śladami uderzenia w ziemię.

Trajektorie pionowa i pozioma, podane przez Rosjan, były nieprawidłowe (G. Jorgensen⁴, K. Nowaczyk⁵): *Zrekonstruowana trajektoria pozioma pokazuje, że samolot nie mógł całkowicie obrócić się na lewo po zderzeniu z brzozą, ponieważ całkowity obrót wpłynąłby na zmianę jego kierunku przed TAWS #38 [który utajniono w raporcie MAK] – Rozdział 2, Rysunek 4.*

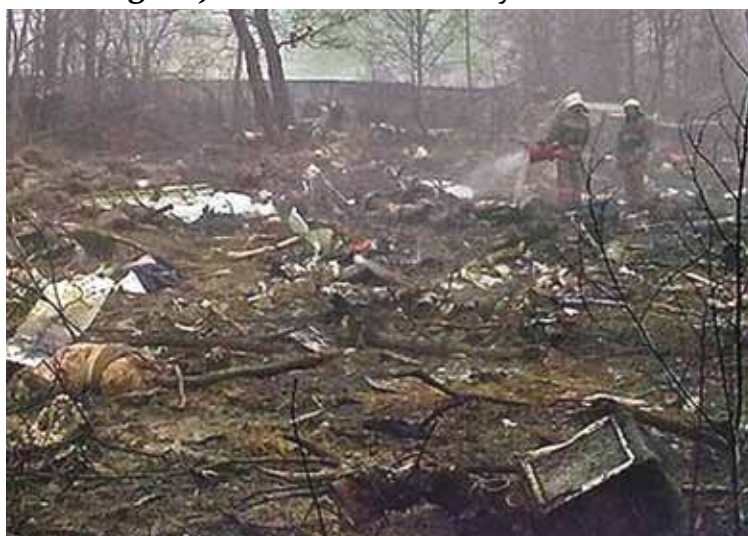
Dziesięć minut po katastrofie zostały powiadomione jednostki ratownicze lotniska, a pierwsze wozy strażackie przybyły na miejsce wypadku czternaście minut po zdarzeniu. Pierwsza karetka przyjechała na miejsce siedemnaście minut po katastrofie (szczegóły z rosyjskiego raportu w Tabeli 1.). W ciągu kilkadziesiąt minut po katastrofie Rosjanie odpowiedzialni za operację ratowniczą ogłosili, że nikt nie przeżył. Informację tę przekazano natychmiast do Polski, mimo że zwłoki Prezydenta RP znaleziono dopiero cztery godziny później. W wyniku takich pochopnych oświadczeń odesłano karetki, co uniemożliwiło ratownikom zobaczenie którejkolwiek z ofiar. Ekipa ratunkowa nie prowadziła żadnych działań ratowniczych i otrzymała od urzędników wojskowych rozkaz wycofania się ze względu na to, że wszyscy pasażerowie nie żyją. Zdjęcie na Rysunku 8. ukazuje środkową część miejsca katastrofy 57 minut po jej wystąpieniu.

Rysunek 8. Akcja ratunkowa na miejscu katastrofy. 11:38 czasu lokalnego (57 minut po katastrofie), 10 kwietnia 2010 r.

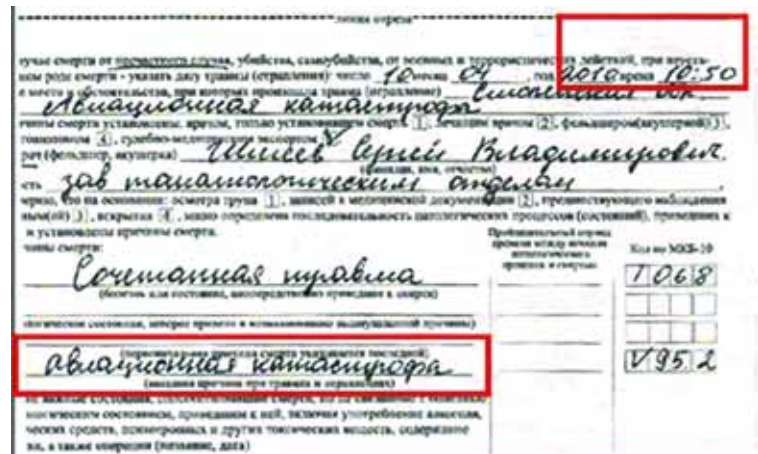
Ponadto, według sprawozdań rodzin ofiar, ciała nie były myte w Moskwie, a niektóre ciała nie nosiły żadnych śladów sekcji zwłok i badań. Co więcej, jest dobrze znaną zasadą, że raport z sekcji zwłok powinien zawierać indywidualną przyczynę zgonu, określoną precyzyjnie i odrębnie dla każdego poszkodowanego, w przeciwieństwie do określonej jedynie ogólnej przyczyny śmierci dla grupy ofiar. Przyczyna śmierci powinna być ustalona w oparciu o dominujący czynnik, który doprowadził do zgonu danej osoby. Jednakże w odniesieniu do wszystkich ofiar katastrofy smoleńskiej jako przyczynę śmierci podano „liczne obrażenia ciała”. Takie podejście pokazuje, że badanie medyc-

Rysunek 9. Przykład autopsji. Czas zgonu 10:50 (oficjalny czas katastrofy 10:41:06). Przyczyna śmierci: katastrofa samolotu. (Załącznik V).

ne było powierzchowne, nie zawierało szczegółowej analizy obrażeń i nie włożono wysiłku w kategoryzację urazów mających bezpośredni wpływ na śmierć poszczególnych ofiar. Ze względu na niespotykaną skalę zniszczenia ciał, nie było możliwości pobrania krwi i moczu do badania od wszystkich ofiar. Ale nawet w przypadkach, gdy te materiały pobrano, nie został przeprowadzony w odpowiednim czasie pełen zakres badań. Ponadto proces gromadzenia i zabezpieczania próbek do testowania był nieodpowiedni. Niektóre próbki wysłano do badań chemicznych i toksykologicznych ponad dwa lata później. Nie przeprowadzono żadnych badań na ubraniach ofiar opisanych jako spalone lub zwęglone. Sprawozdania z autopsji wskazują na istotne odejście od standardów sprawozdawczości medycznej, co obejmuje między innymi zapisane jednolite podsumowanie przyczyny śmierci, bez indywidualnych informacji na temat którejkolwiek z ofiar, a także podanie tego samego czasu zgonu, który różni się od oficjalnego czasu katastrofy (zobacz przykład na Rysunku 9). Można się spodziewać, że ludzkie ciała były poddane działaniu dużych przeciążeń podczas katastrofy. Stwierdzenia, że pasażerowie doświadczyli przeciążenia większego niż 100 g w wyniku awarii na niskim pułapie (gdy wartość ta nie powinna przekroczyć 30 g), nie można skorelować z takim scenariuszem wypadku jaki się sugeruje. Patrząc na powyższe zestawienie i biorąc pod uwagę specyfikę zderzenia samolotu z ziemią oraz cechy zniszczeń można założyć, że największych urazów powinny doznać osoby w przedniej części kabiny pasażerskiej, a pasażerowie siedzący w pobliżu ogona musieliby odnieść mniej istotne obrażenia. W związku z tym stwierdzenie o jednakowym przeciążeniu o wartości co najmniej 100 g, oddziałującym na wszystkie ofiary, wydaje się nierealne³. Co więcej, analiza rzeczywistego zniszczenia ciał ofiar nie potwierdza scenariusza raportu MAK, najbardziej ucierpiały bowiem osoby siedzące w środkowej i końcowej części samolotu, a zróżnicowanie urazów wyklucza oddziaływanie przeciążenia tej samej wielkości na wszystkie ofiary.
