東北地方太平洋沖地震による茨城県稲敷市西代地区および千葉県香取市佐原地区における液状化現象の発生と被害状況

小山 拓志 (明治大学・院)・青山 雅史 (財団法人日本地図センター連携研究員)

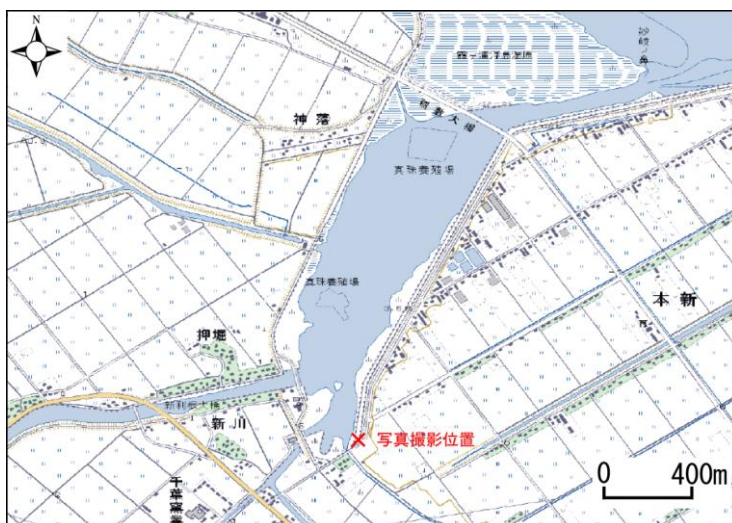
図2 本新土手の位置

稲敷市を横断するように流れる新利根川の河口付近では(図2), 両岸の堤防に亀裂と沈下(20~40 cm), および噴砂が確認された。

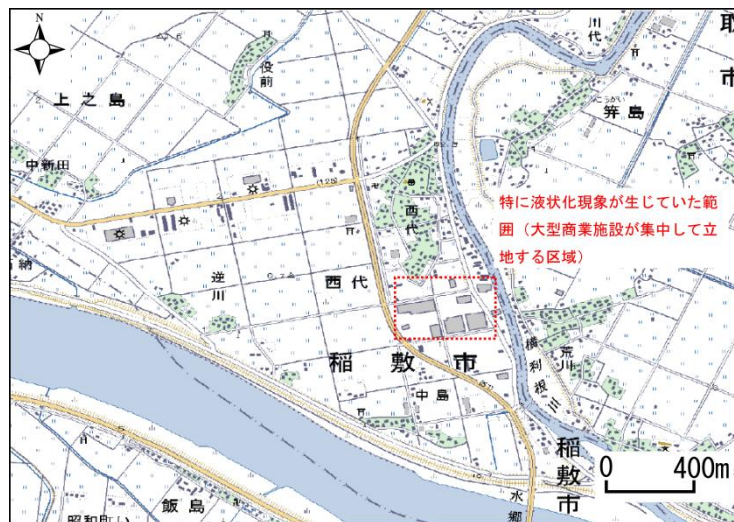
図3 稲敷市西代地区

稲敷市西代地区は、市内の中でも特に液状化現象による被害が甚大で、地区内の大型商業店舗が集中して立地する区域において、構造物の沈下および周辺の地盤沈下による構造物の抜け上がり、道路の亀裂・陥没、電柱の傾斜，噴砂が確認された（図3）。

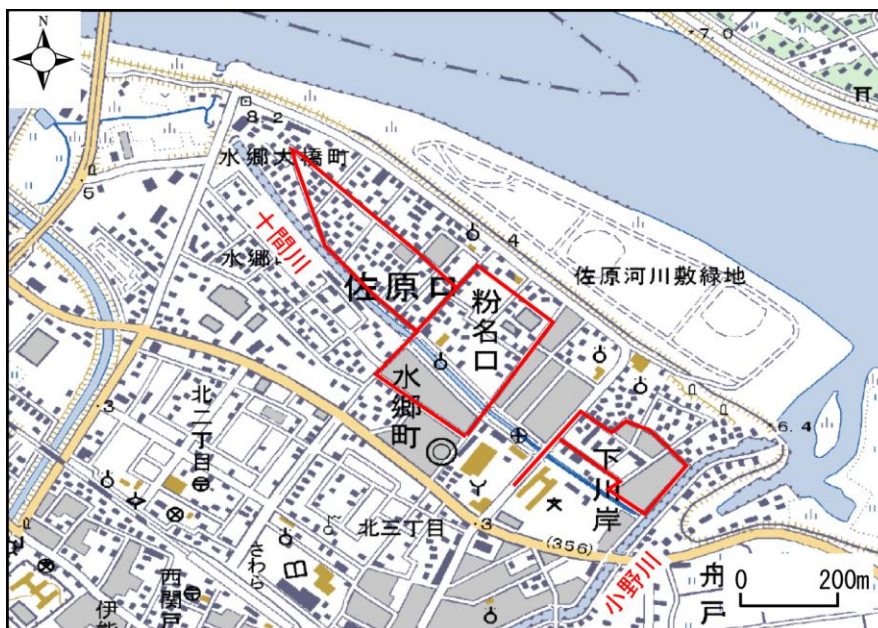
図 4 香取市佐原地区
赤線は踏査ルートを示す。

香取市佐原地区の佐原口、粉名口、水郷町、下川岸は利根川右岸の低地に位置し (図 4)、液状化現象による家屋や電柱の傾斜・沈下、道路の亀裂・陥没・波状変形などといった被害が著しい。瓦の損傷や外壁の損傷も比較的多いが、ほとんどの家屋、電柱が傾斜しており、付近を流れる十間川および小野川の一部は、液状化現象により湧き出たと思われる土砂によって埋没していた。また、液状化現象によって上下水道管の破断や砂の侵入による閉塞が生じている。そのため、4月16日現在も水郷大橋町の一部で断水が続いており、佐原地区の広い範囲で下水道管内の砂の除去作業が進められている*2。

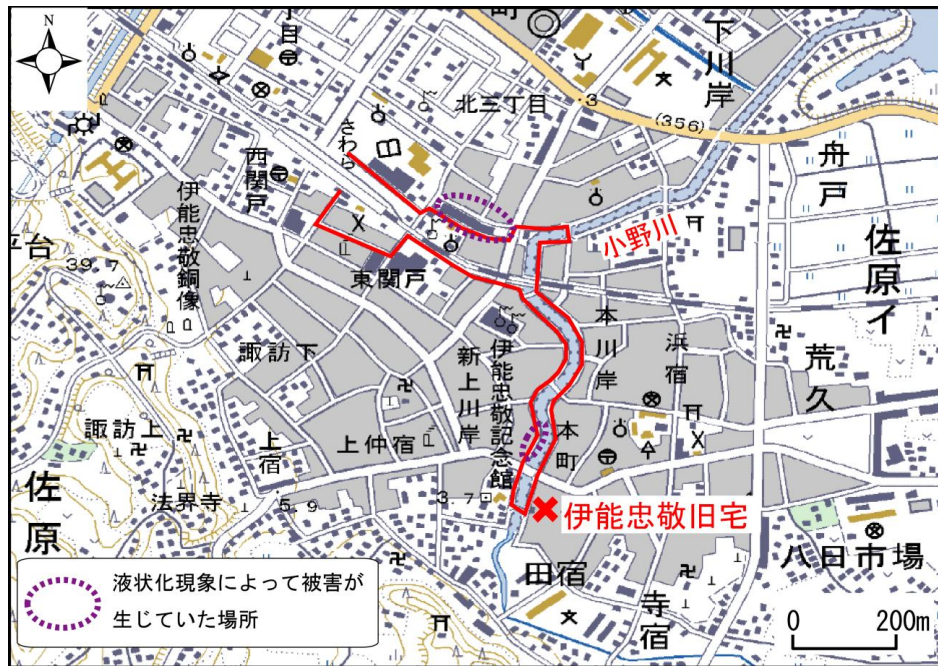
図5 佐原旧市街
赤線は踏査ルートを示す。

佐原旧市街を流れる小野川沿いには、江戸時代の商家や町屋が立ち並び、歴史的町並みが形成されている（図 5）。そのためこの地域では、地震の強い揺れによる古い家屋の損壊（屋根瓦・側壁の損壊）が目立つ。また、河川護岸堤防の損壊が小野川護岸の一部で確認された。佐原駅北口付近では、液状化現象による構造物の傾斜・沈下，マンホールの抜け上がり等が確認された。
