福島原子力事故調査報告書

平成 24 年 6 月 20 日
東京電力株式会社

－ 事故調査の目的・体制・開催状況等 －

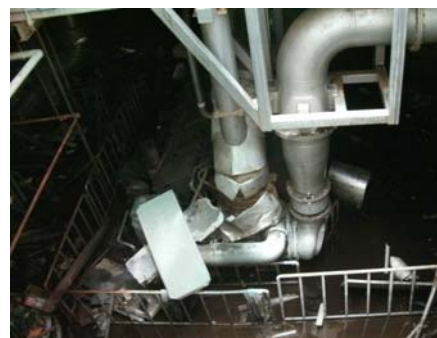
5号機及び6号機の水冷式非常用D/G（D/G（5A）、D/G（5B）、D/G（6A）及び高圧炉心スプレイ系D/G）本体は被水を免れたが、1号機から4号機の水冷式の非常用D/G本体はすべて被水により停止している。被水しなかった5号機及び6号機の水冷式非常用D/Gも、非常用海水系ポンプ等が機能喪失したため運転することができず、結果として、水冷式の非常用D/Gはすべて停止した。

被水した1号機D/G（1B）

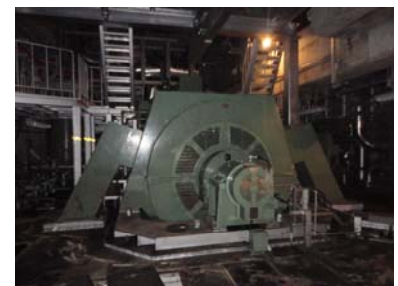
福島第二原子力発電所では、各号機毎に3台(A, B, H)の非常用D/Gを設置している。地上開口部から原子炉建屋(付属棟)に浸水した1号機では、3台ある非常用D/Gのすべてが被水して使用できなくなった。また、非常用D/G本体は被水を免れても津波浸水によって非常用D/G海水系の電源盤・ポンプのモータが被水したものは、ディーゼル機関の冷却ができなくなり機能を喪失した。非常用D/Gの海水系は3号機(B, H)及び4号機(H)の3系統を除き

被水した1号機D/G (A)

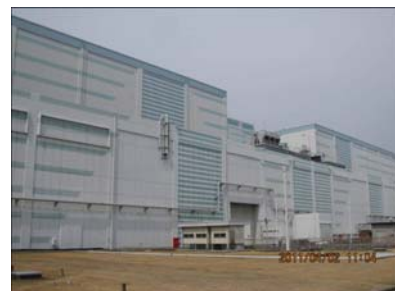
3, 4号機タービン建屋
(津波浸水の痕跡無し)

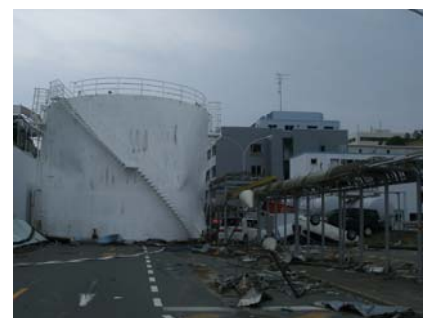
- 11日16時00分頃、今後の復旧作業に必要な道路を確保するため、社員と協力企業社員が、正門付近の道路が崩れているとの情報をもとに津波が到達していない山側を手始めに構内道路の健全性確認を開始した。1～4号機へ向かう道路は、津波で流された重油タンクが道をふさぎ、通り抜

津波で流されて道をふさいだ重油タンク
(直径11.7m×高さ9.2m)

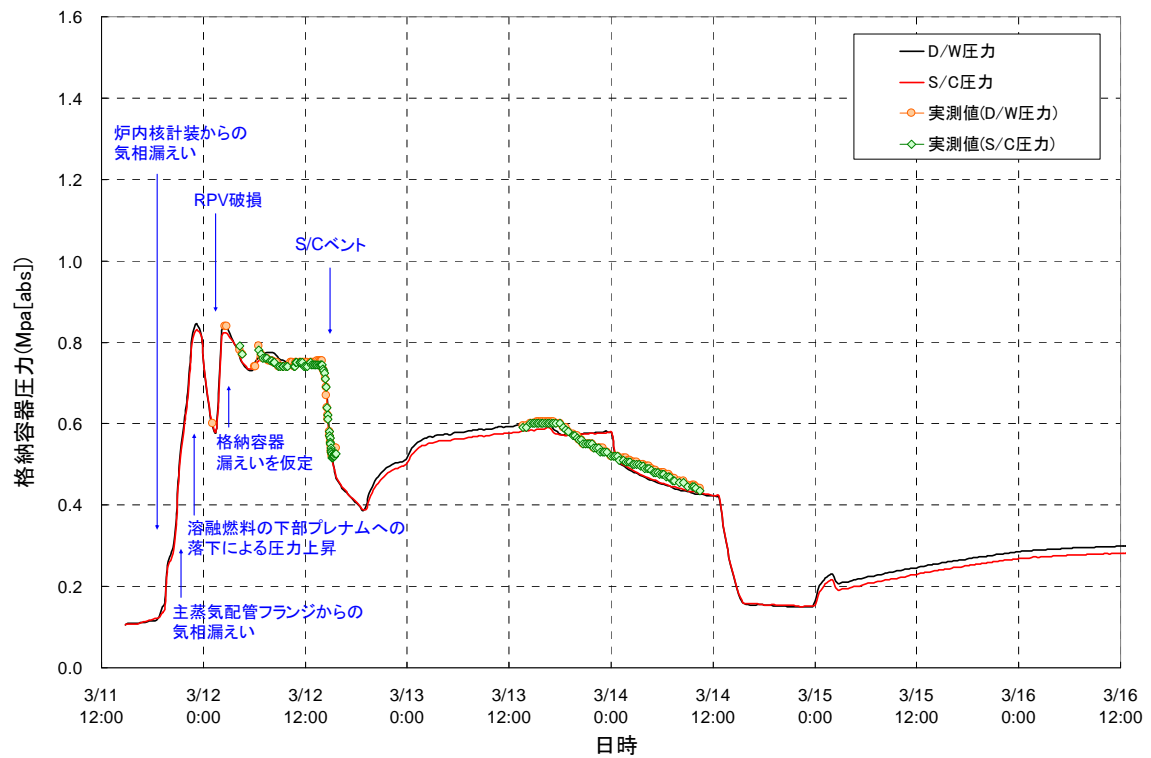
1号機 格納容器圧力変化

地震発生から約 1 1 時間後に圧力容器が破損し、格納容器圧力が再度上昇するが、実機計測値は約 0.8 MPa [abs] の一定レベルを維持していること、解析結果から格納容器内の温度が上昇していると考えられることから、このとき、格納容器からの漏えいが発生していたと想定される。

以上のように原子炉圧力容器から格納容器ドライウェルへの気相漏えいを仮定することで、解析値は、原子炉圧力及び格納容器圧力の実機計測値をよく再現することとなることから、実機において圧力容器破損前に圧力容器から格納容器ドライウェルへ気相漏えいが生じていた可能性が示唆された。

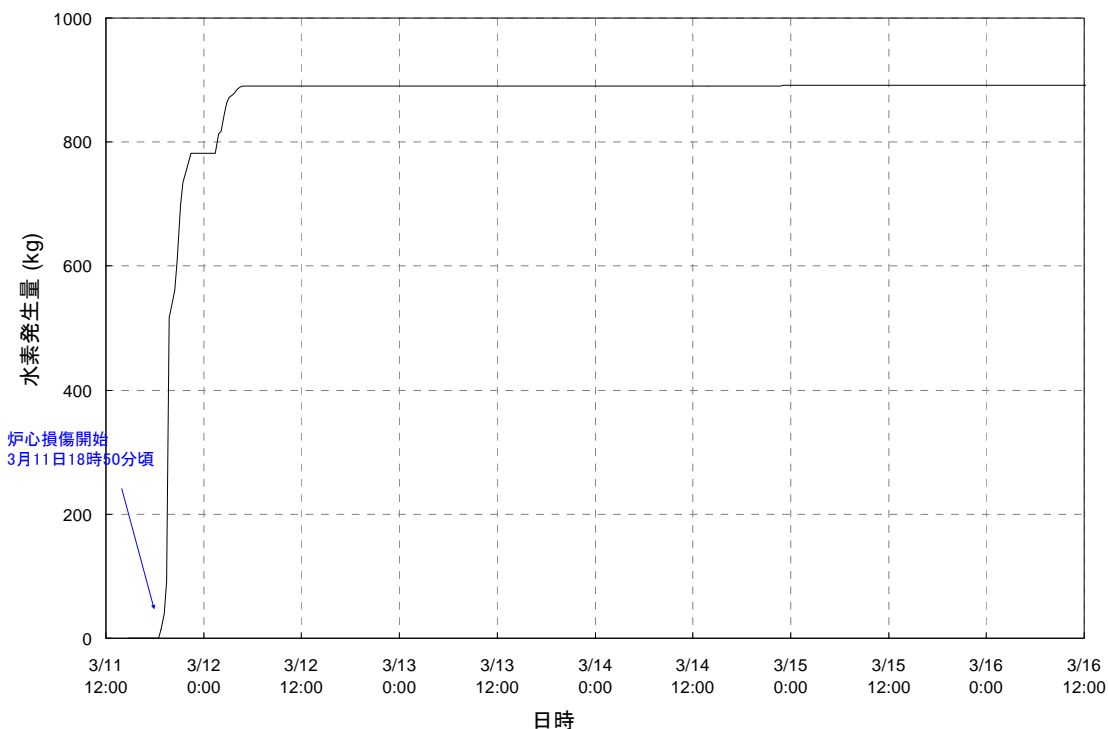
1号機 水素発生量変化

炉心損傷が始まるなど、燃料温度が上昇することに伴って、水-ジルコニウム反応等により非凝縮性ガスである水素が発生する。なお、原子炉建屋で水素によるものと考えられる爆発が発生した12日15時36分までの水素発生量は、約890kgである。

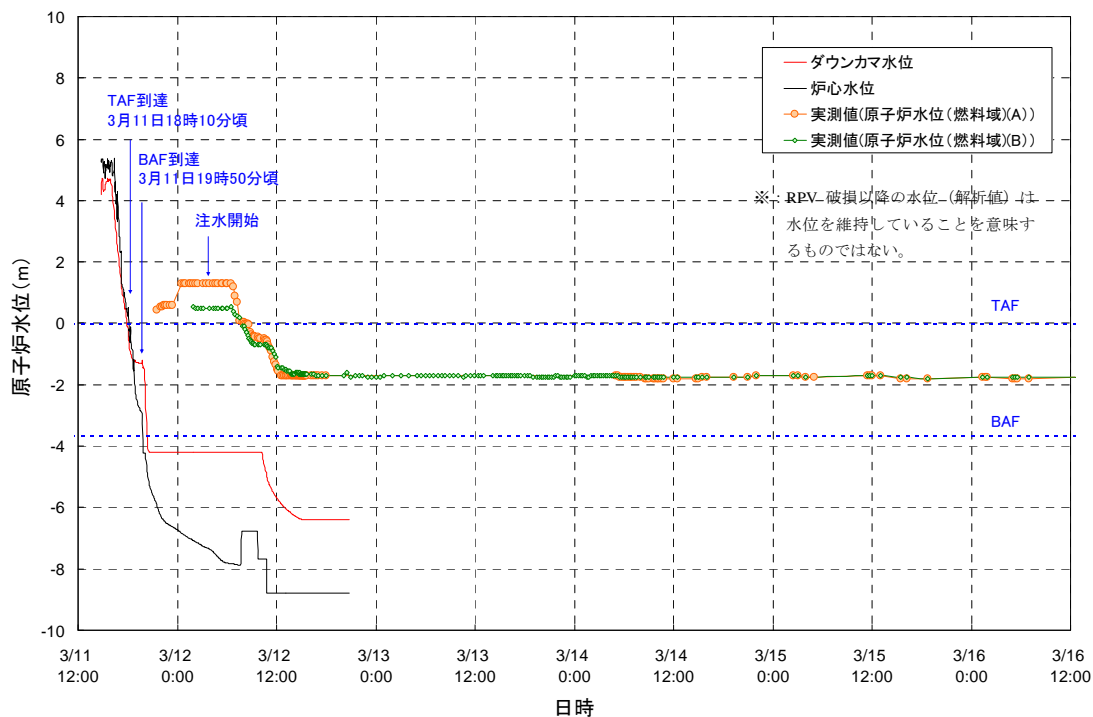
1号機 原子炉水位変化（非常用復水器が一時的に機能していたと仮定）

パラメータ・スタディとして、非常用復水器が津波到達以降も一時的に動作¹していたものとした場合の感度解析を行ったところ、炉心損傷や炉心溶融のプロセスが若干遅れる程度の影響はあるものの、最終的な炉心の状態が有意に変わる結果とはならなかった。

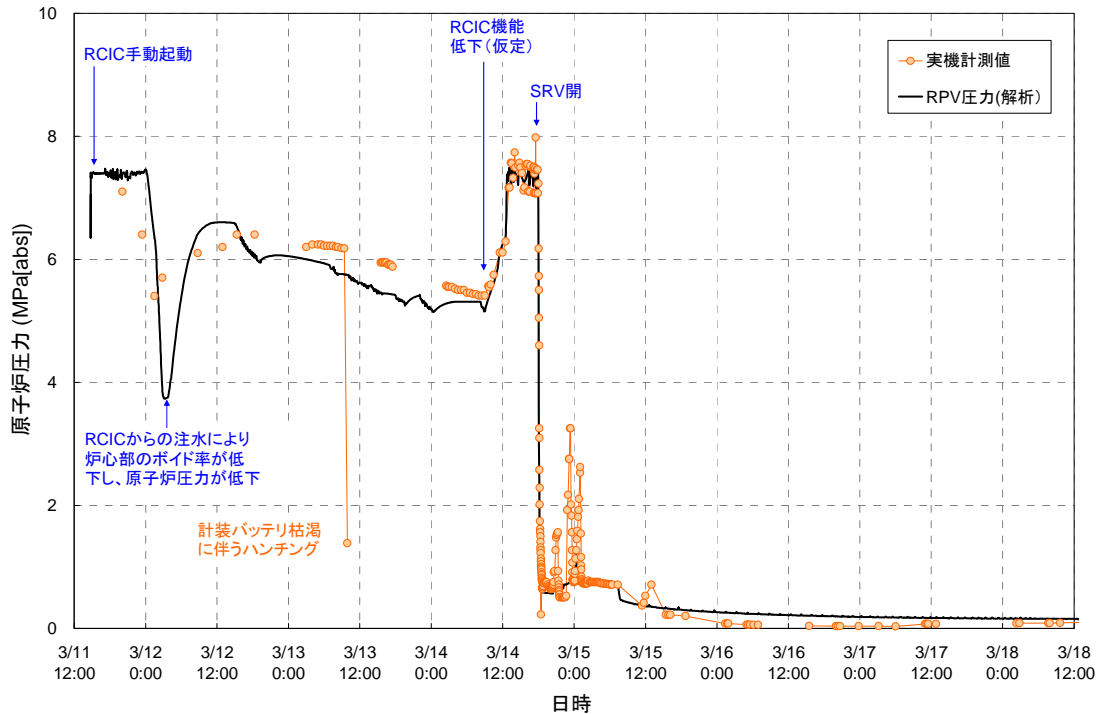
2号機 原子炉圧力変化

原子炉隔離時冷却系の運転期間中、原子炉圧力の実測値は通常運転圧力より低い圧力で推移している。この圧力では主蒸気逃がし安全弁（安全弁機能）の作動はないため、主蒸気逃がし安全弁以外の経路で崩壊熱が格納容器へ移行していないと圧力の動きについて説明ができない。この動きについて、次のように考察した。

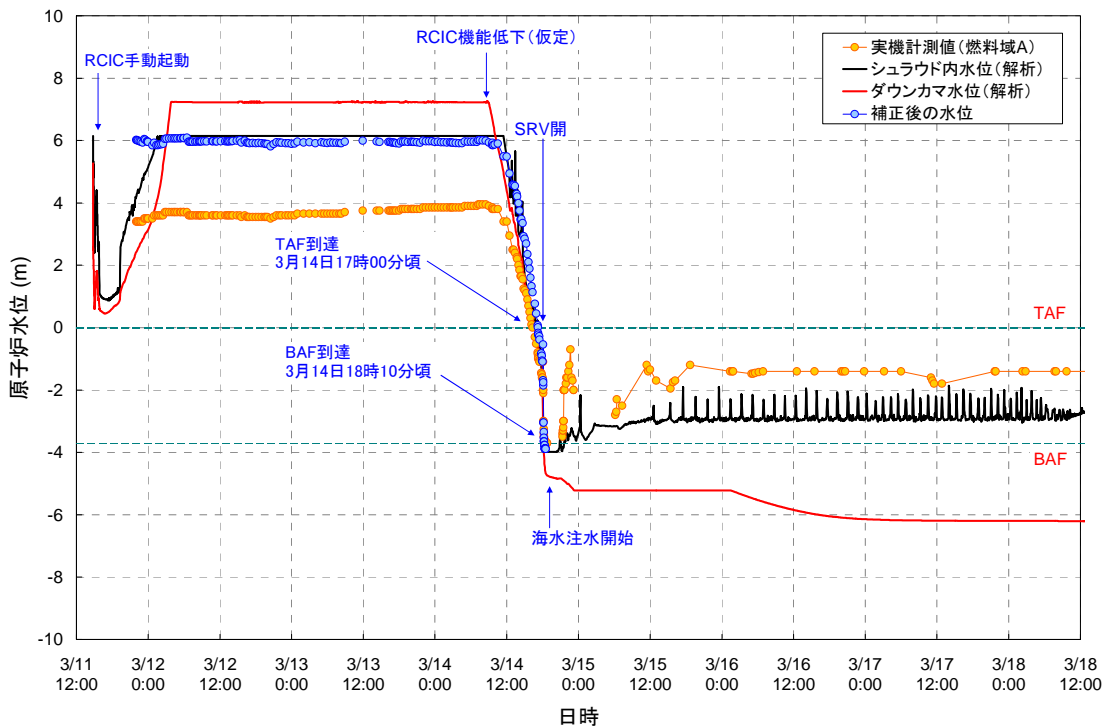
2号機 原子炉水位変化

まず、原子炉隔離時冷却系の運転期間中、原子炉水位の実機計測値は4000 mm程度で推移している。この計測値は燃料域水位計にて計測したが、燃料域水位計は原子炉冷却材喪失事故時の水位監視等を使用目的としていることから、大気圧、飽和温度で校正されているため、計測された原子炉水位を原子炉圧力及びドライウェル温度で補正¹すると、水位計の基準面器水面（TAF+約5916 mm）程度となる結果となった。

号機では、制御電源が喪失したことにより原子炉隔離時冷却系は L-8 トリップすることなく運転を継続し、基準面器水面に到達する程原子炉水位が上昇したと考えられる。

なお、水位計の構造上、原子炉水位が基準面器水面以上となると基準面器側配管と炉側配管の差圧（右図に示す $H_s - H_r$ ）が変化しなくなるため、見かけ上の原子炉水位は基準面器水面の高さで一定となる。このことは、今回計測された水位計の補正後の指示値と一致している。

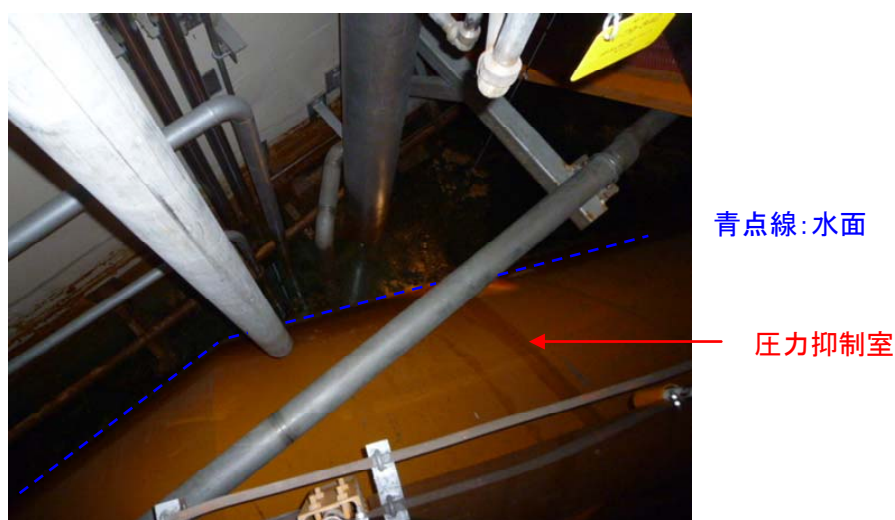
4号機トラス室キャットウォークから真下を撮影

なお、福島第一2号機とほぼ同じ構造である福島第一4号機のトラス室は圧力抑制室高さの半分程度水没していることが確認されており、4号機が定期検査中、2号機が運転中であったという状況の違いはあるものの、トラス室への浸水については4号機と同様に2号機でも生じていた可能性はあると考えられる。

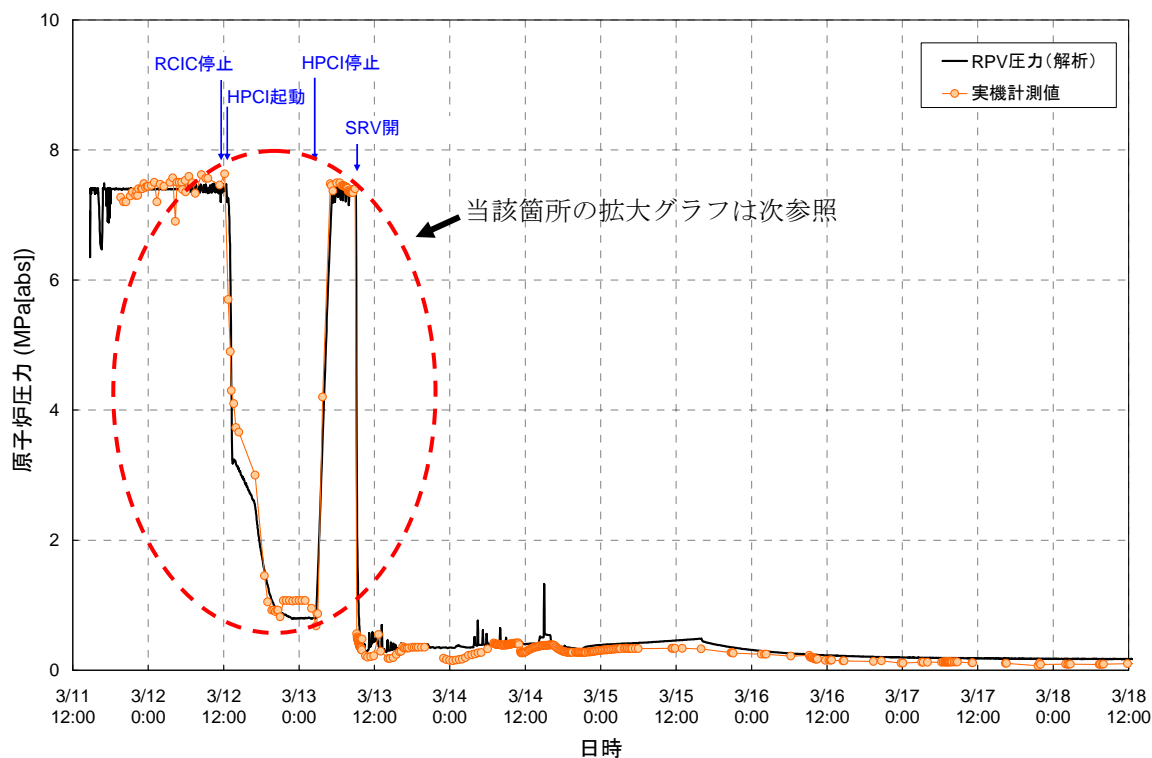
3号機 原子炉圧力変化

高圧注水系の運転中に、原子炉圧力の実測値が低い値で推移していることについては、流量調整により高圧注水系を継続運転していることによると考えられ、また、高圧注水系が停止した後はタービンによる蒸気の消費がなくなるため原子炉圧力が上昇することとなるが、これらの動きは実機計測値、解析値ともに同様の推移を示している。

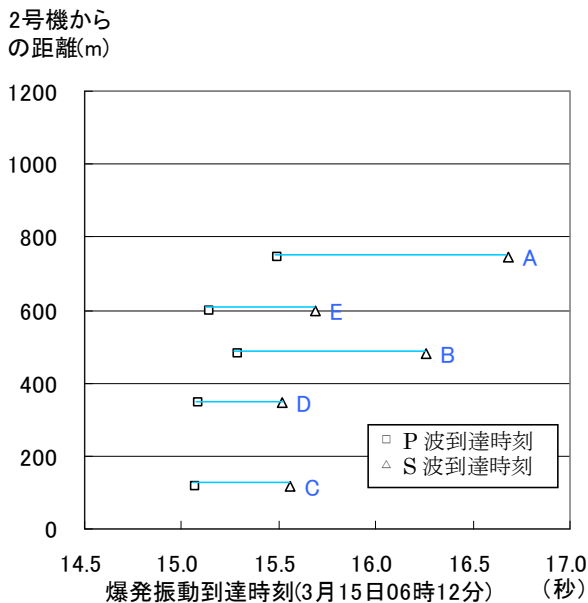
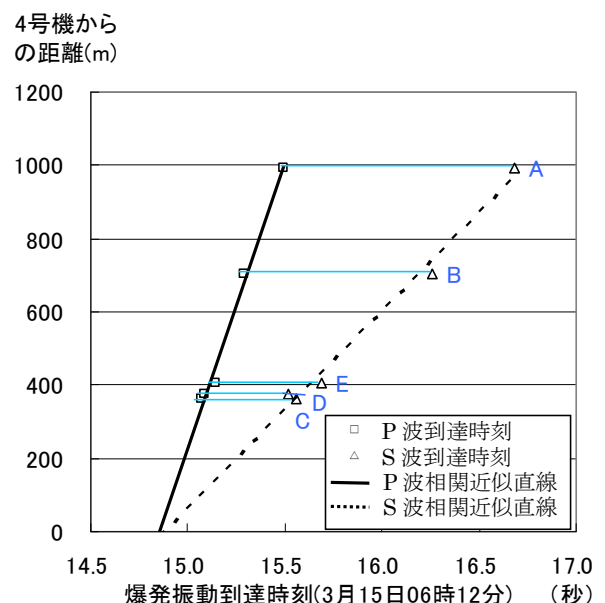
3月15日6時12分に記録されている振動について、2号機と4号機におけるそれぞれの距離と到達時刻の関係を同じ方法で整理したところ、2号機からの距離で整理した場合はデータに関連性を見いだせないが、4号機からの距離で整理した場合はP波、S波ともに精度良く線形になることを確認した。したがって、当該の振動は4号機の爆発によるものと推定される。

なお、2号機については、念のために、今回の調査範囲である6時～6時15分前後の時間帯におけるデータの精査も行ったが、これまで確認された爆発以外に、爆発的な事象で発生したと思われる振動は確認されなかった。

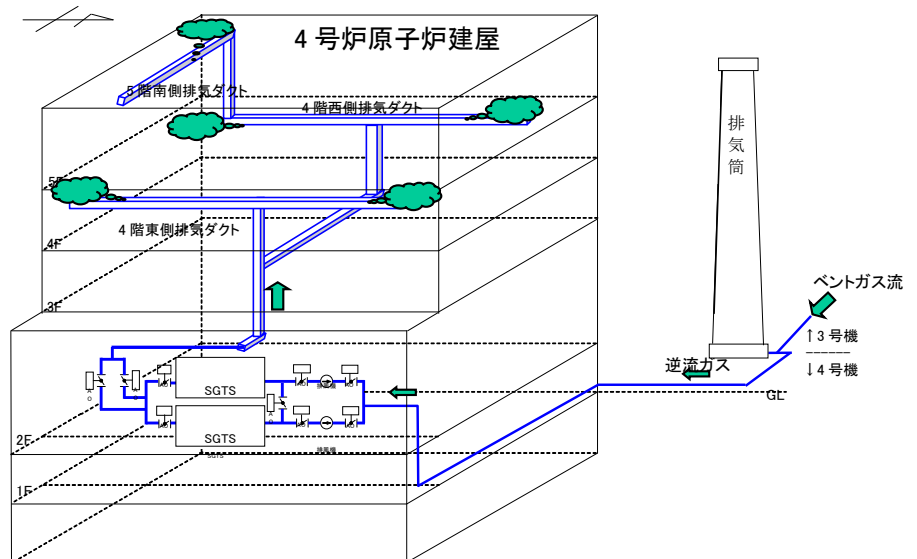
3号機から4号機への格納容器ベント流の流入経路

このような状況から、4号機の爆発の原因を調査したところ、3号機の水素ガスを含むベント流が排気筒合流部を通じて4号機に流入した可能性があると考えられた。4号機の格納容器ベント配管は、4号機の非常用ガス処理系配管に接続され排気筒に導かれるが、排気筒付近で3号機の非常用ガス処理系配管に合流している。

通常、非常用ガス処理系は待機状態で停止しており、系統に設置されている空気式の弁も閉止している。このため、3号機側から格納容器のベントガスが流れてきたとしても4号機にベントガスが流れ込むような事象は発生しない。

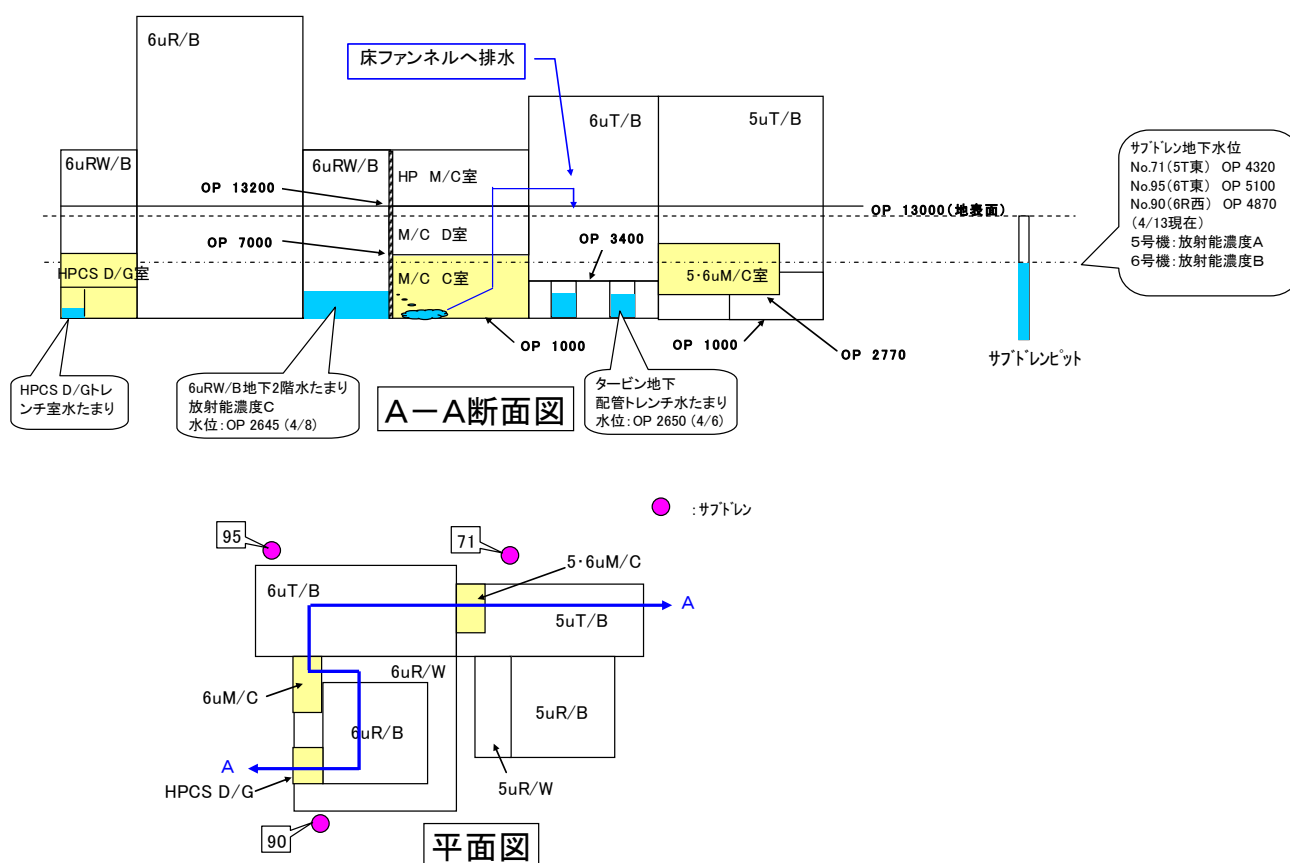
4月3日には、6号機高圧炉心スプレイ系（HPCS）ディーゼル発電機室に隣接するトレンチの壁貫通部から、鉛筆1本程度の水が継続的に床へ漏えいしていることが確認された。当時の評価上、5日間程度でトレンチ室入口にある堰（約28cm）を超えてしまうと予測しており、ディーゼル発電機への影響が懸念された。

このように、6号機の安全上重要な設備を設置している部屋への水の漏えいが顕著に見られるようになった。当時、なお余震が続いており、余震に伴う壁の損傷（ひび割れ）の拡大や大雨の影響等により、急激に漏えい量が増加すれば、除熱・冷却機能を喪失し、高圧電源盤（M/C 6C）から除熱設備への電源融通を受けている5号機も1～3号機と同様の事態になりかねないとの危機感、切迫感を持っていた。

すなわち、6号機については建屋貫通配管のシール部を通じて浸入する地下水が顕著となり、高圧電源盤（M/C）など安全確保上重要な機能を守らなければ、6号機高圧電源盤（M/C）から受電していた5号機の炉心冷却装置の電源が喪失するなどより大きなリスクが生じる状況と考えた。
