# ＪＣＯ臨界事故の終息作業について

（業 務 報 告）

2001年12月

核燃料サイクル開発機構

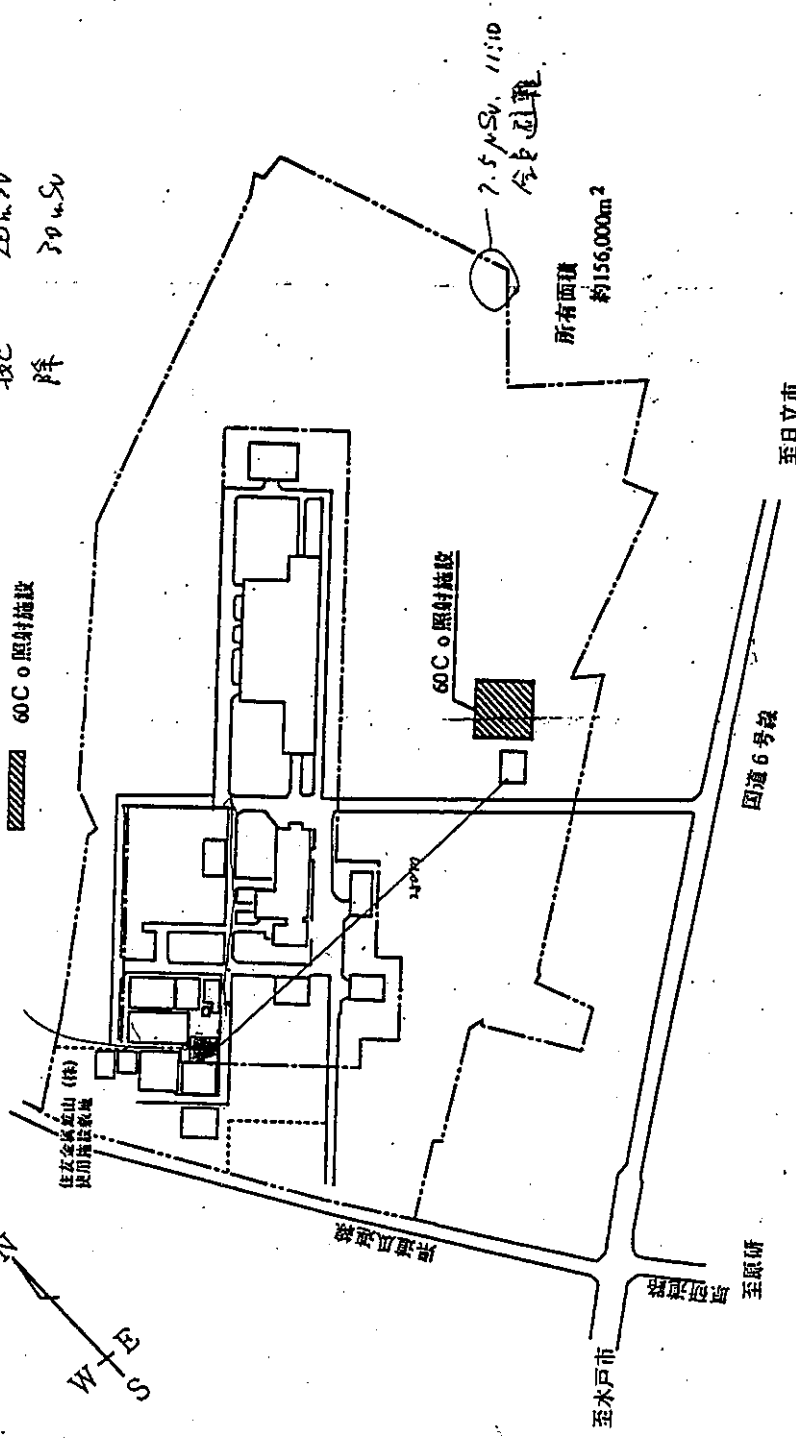
Fig.3 10:45 γ線測定結果

のできる放射線管理課員は2、3名程度であり、放射線状況の把握については、事故発生以降、JCO放射線管理課員が1時間ごとに定点のガンマ線量率のみについて測定を二回実施したこともわかった。(Fig.3)

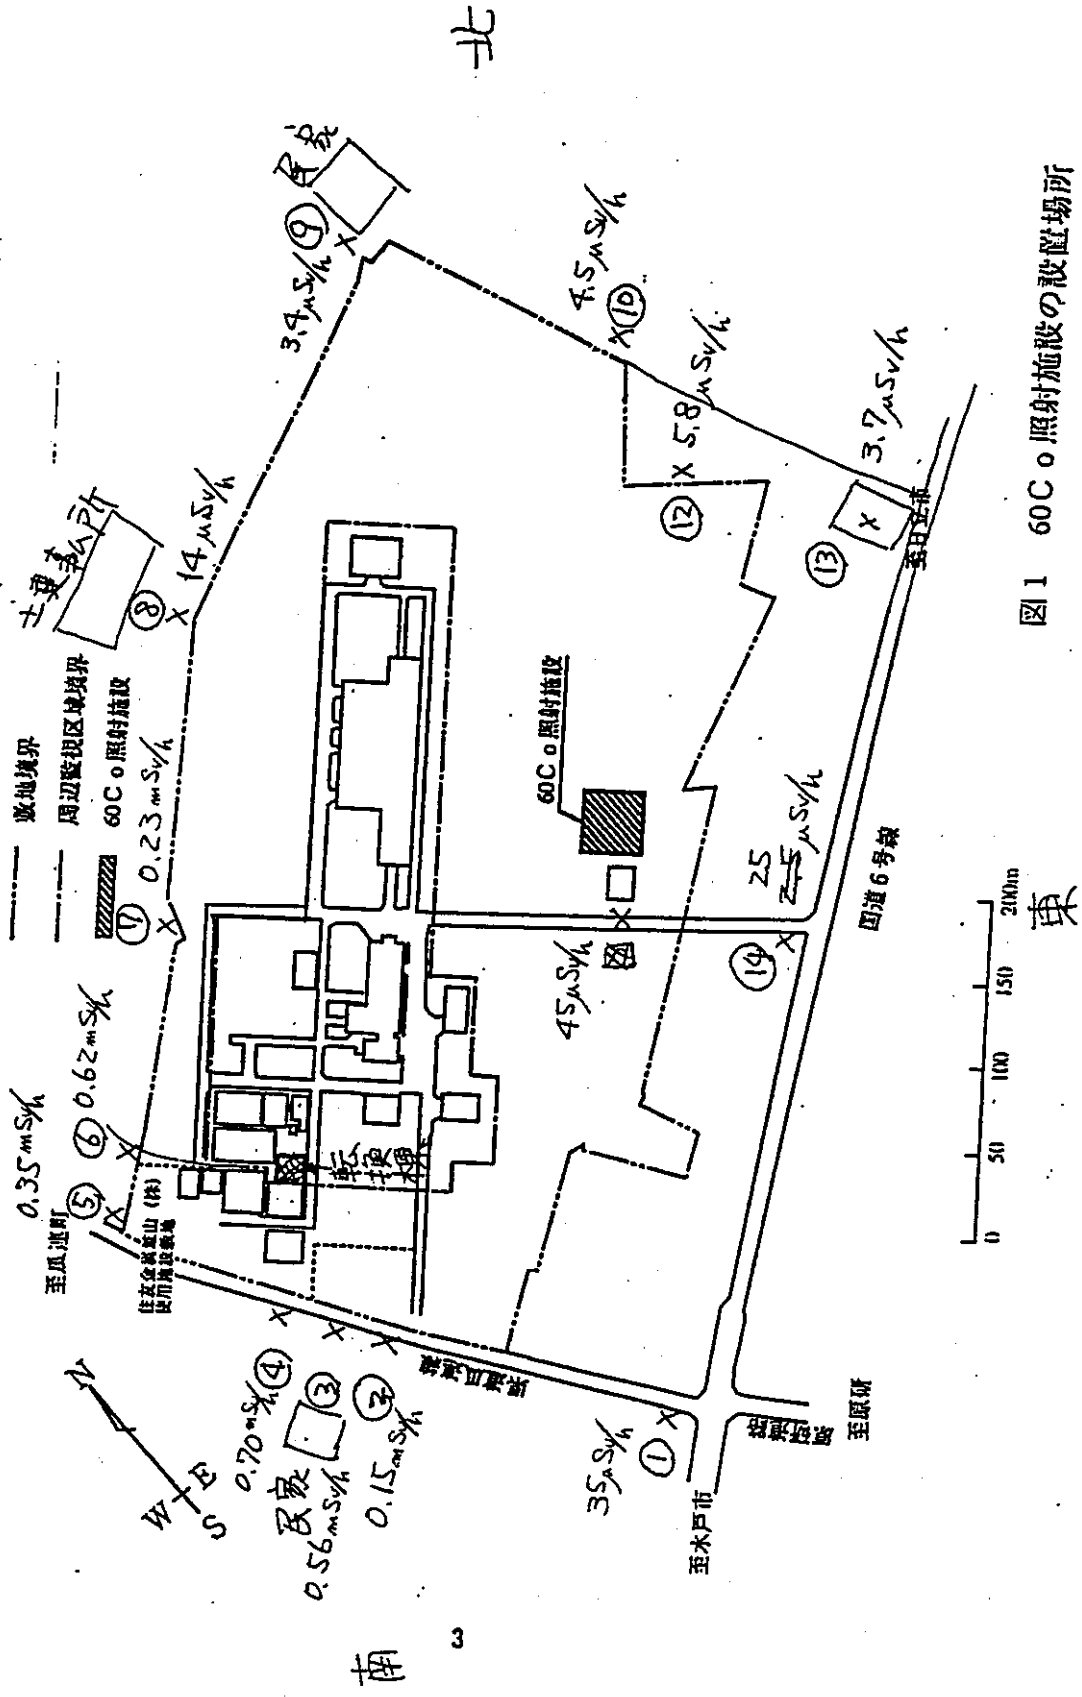
Fig.4 第4回γ線測定結果

このため、ガンマ線の測定については、サイクル機構の放射線管理課員に測定場所及び方法を周辺住民への影響の把握等の観点から検討、補強し、JCOの放射線管理課員とともに以後定期的に継続して測定するようにさせるとともに、運んできた測定器等を貸与することとした。Fig.4には、到着後の第一回目の測定結果を示す。

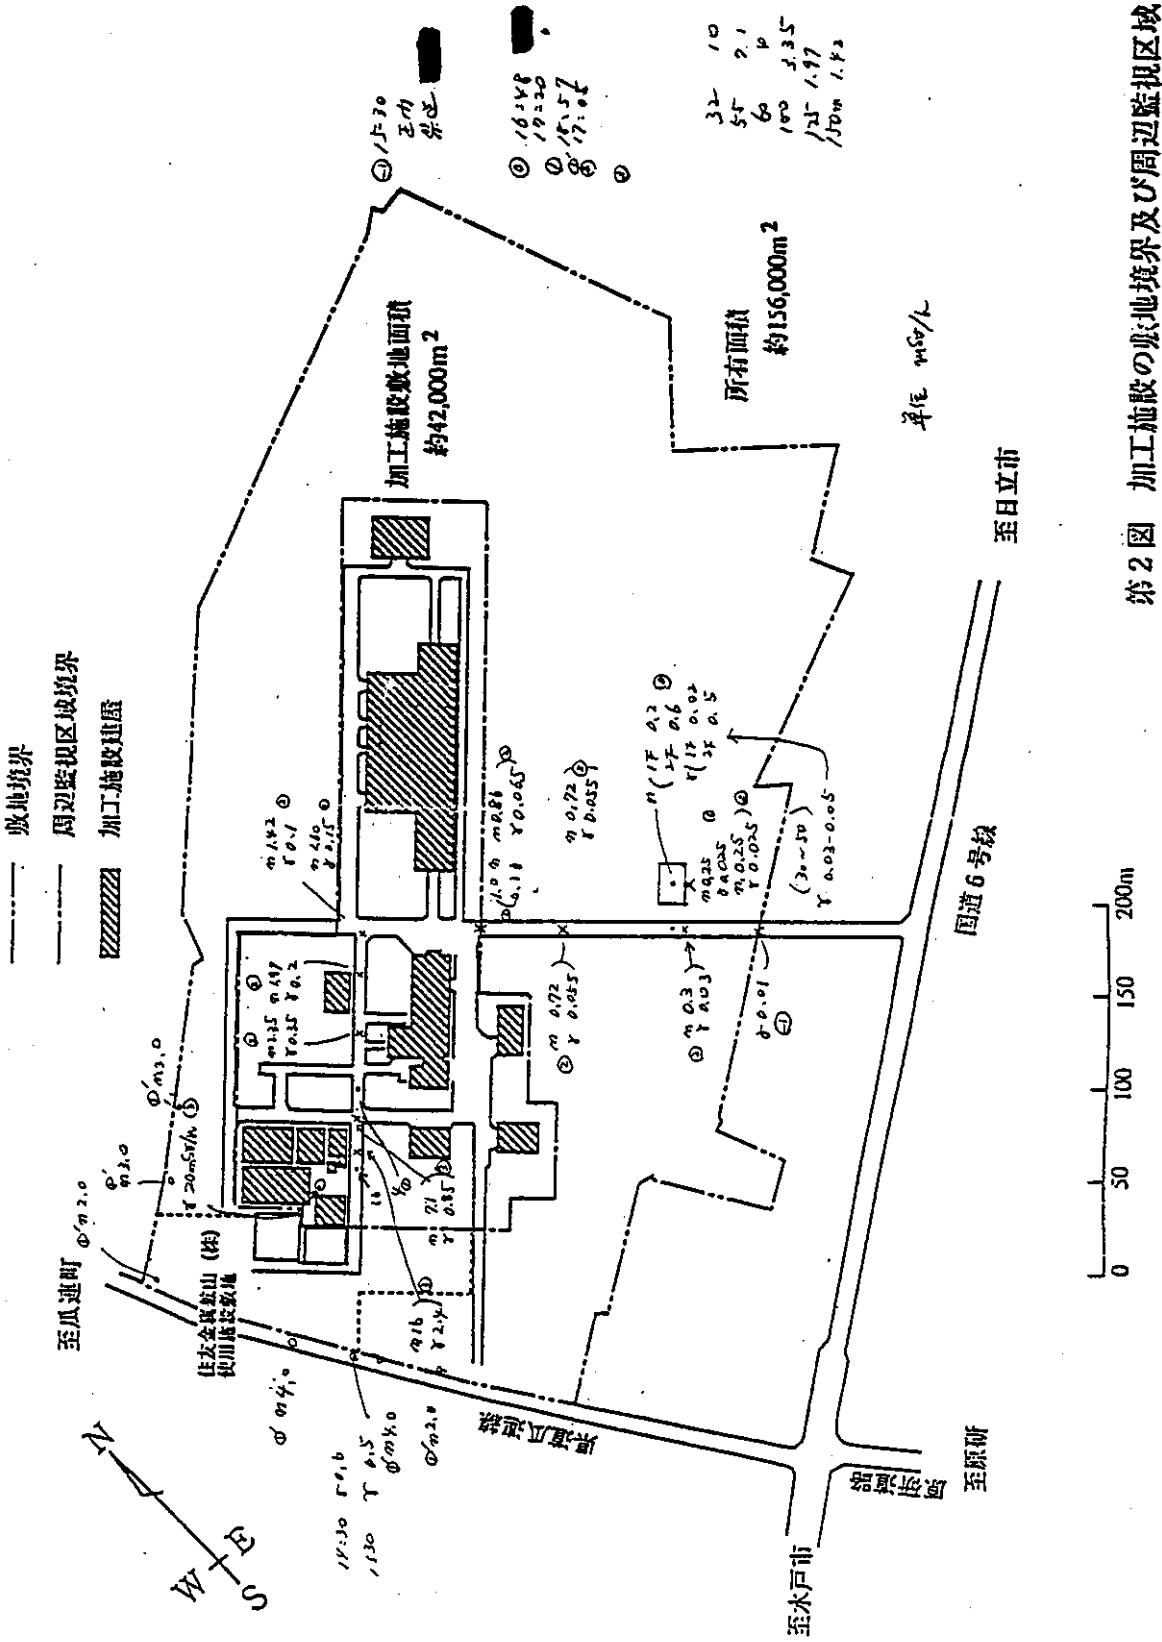
Fig.8 沈殿槽周辺の線量測定結果

事務棟1Fで、沈殿槽から、約250mまでの中性子線量を原研T副所長の助言により片対数グラフでプロットしほぼ一直線上になっていることを確認した(Fig.8、Fig.9)。この直線によれば、沈殿槽付近では中性子線で20mSv/hr程度を示していた。

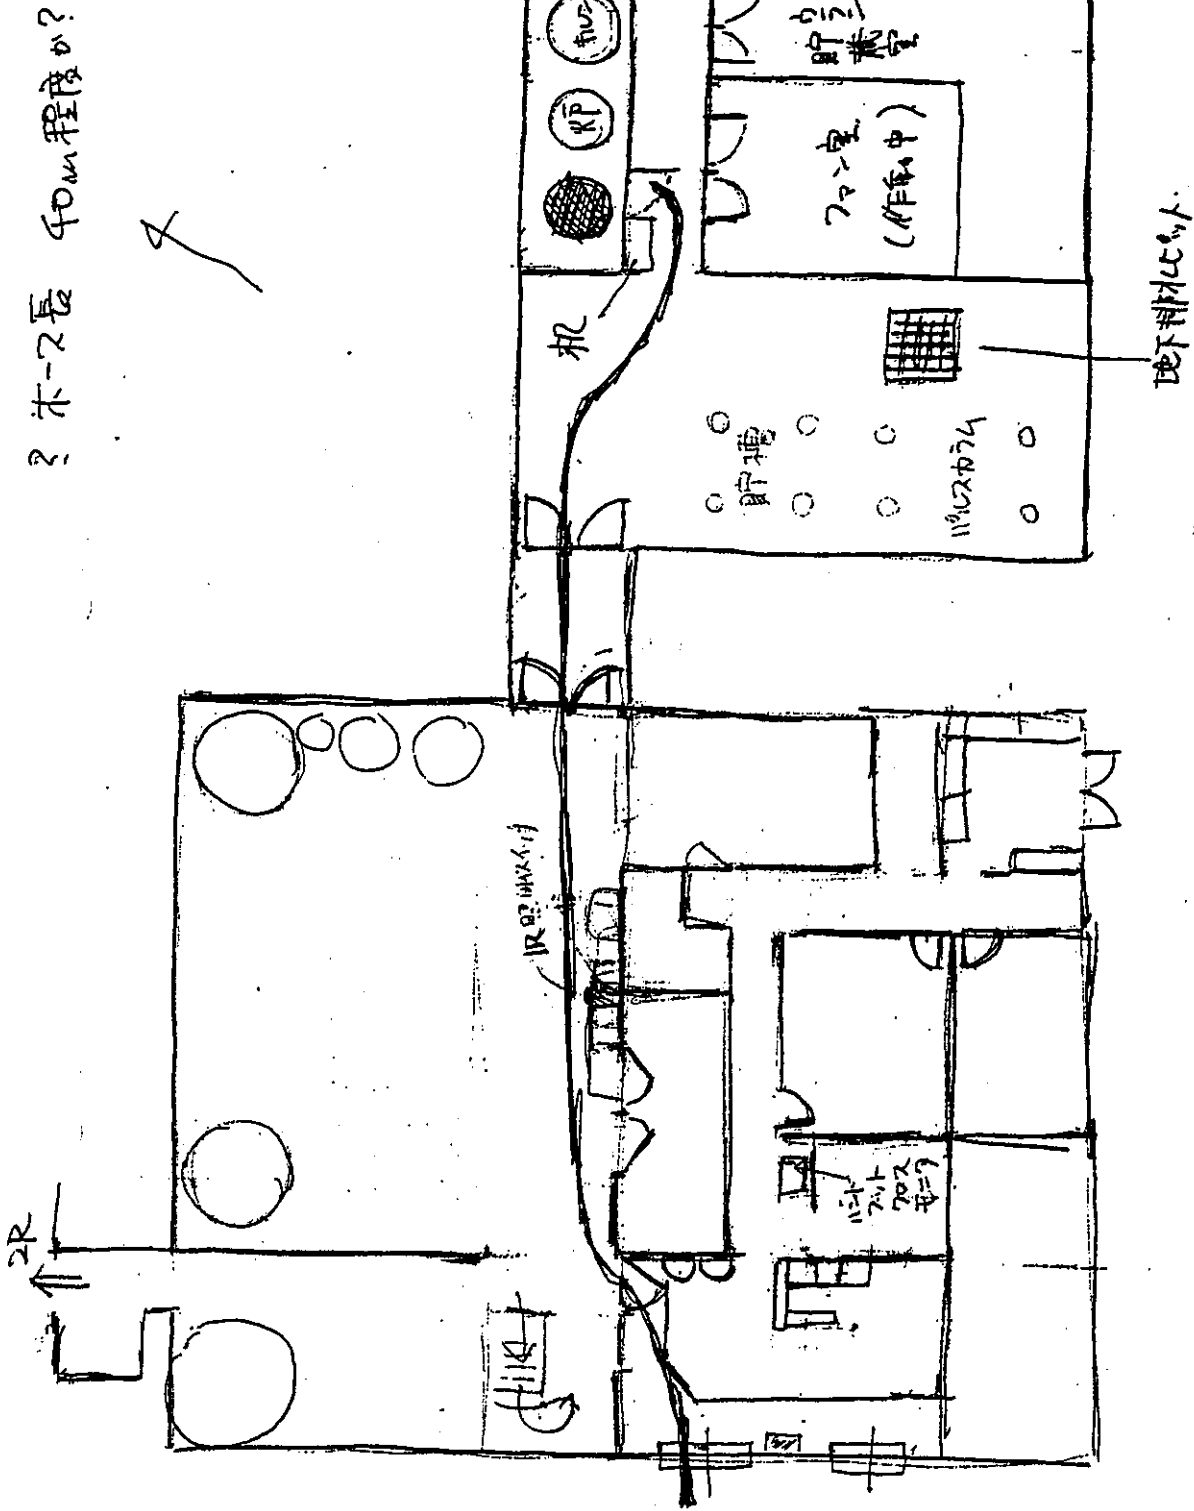
Fig.16 ホウ酸水注入ルート図

作業に先立ち転換棟とその隣の出入管理棟の概略図を作り、ホースの長さの検討を行った。手書きで作成した図面を Fig.16 に示す。その結果、約 40m となったので、消防班の N 班長にほう酸水注入の試験を依頼した。試験は事務棟前で実施した。何とか注入できることがわかったが、所定水量より多くのほう酸水を注入してしまう心配もあったが、最悪の場合タンクから水が溢れても臨界が再発する可能性を残すよりはよいと思い実施することとした。

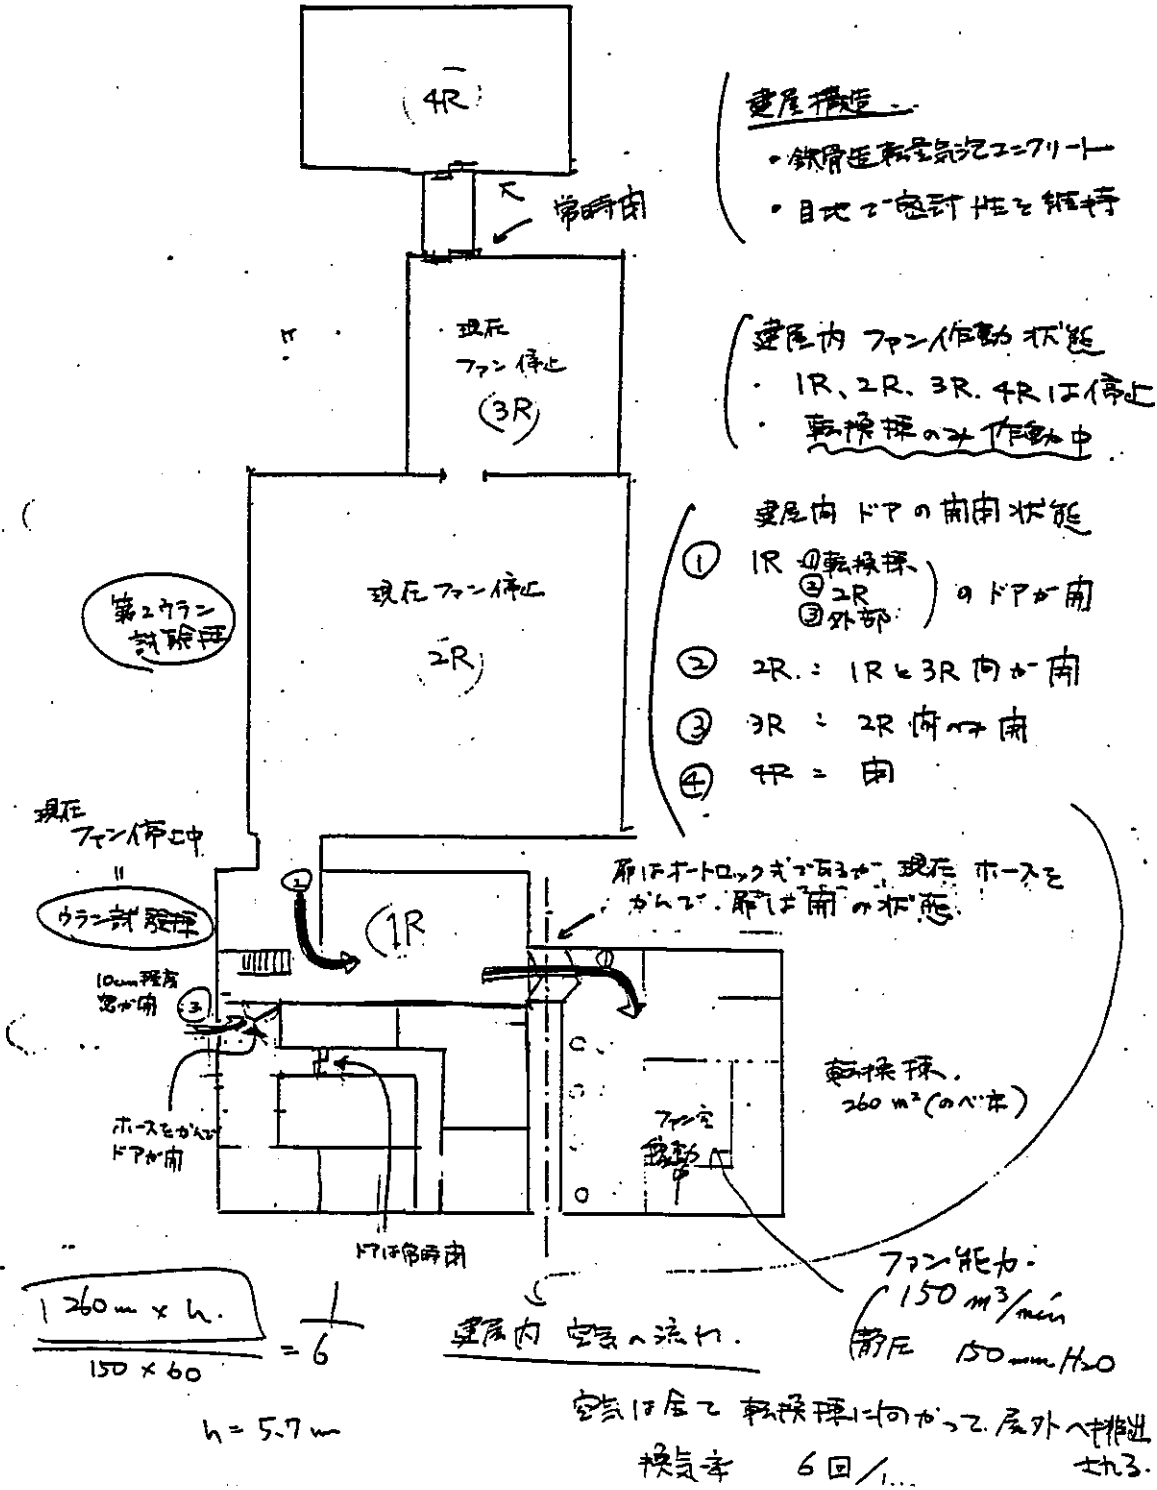
Fig.18 建屋換気図

全体の作業が1段落してきた段階で、転換棟の負圧による閉じこめの健全性の問題について確認する必要がでてきた。このため、サイクル機構からスモークテストの道具を持ってきて確認した。(Fig.18) 周辺への放出放射能が評価できていない点に対応が必要と考え、スタックにサイクル機構のダスト、ヨウ素サンプラーの機器を設置し測定評価を行うこととした。
