Amt für Jagd und Fischerei Graubünden  
Uffizi da chatscha e pestga dal Grischun  
Ufficio per la caccia e la pesca dei Grigioni

## BEILAGE I

### Datenblätter der sanierungsbedürftigen Hindernisse

Dezember 2014

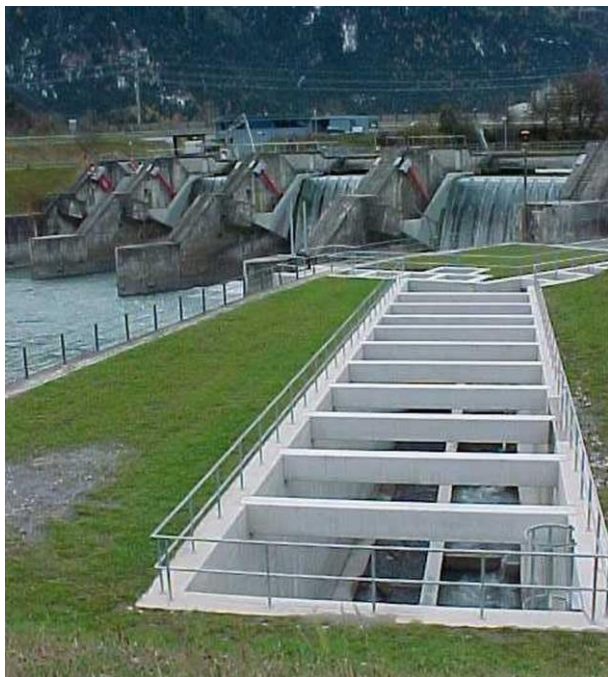
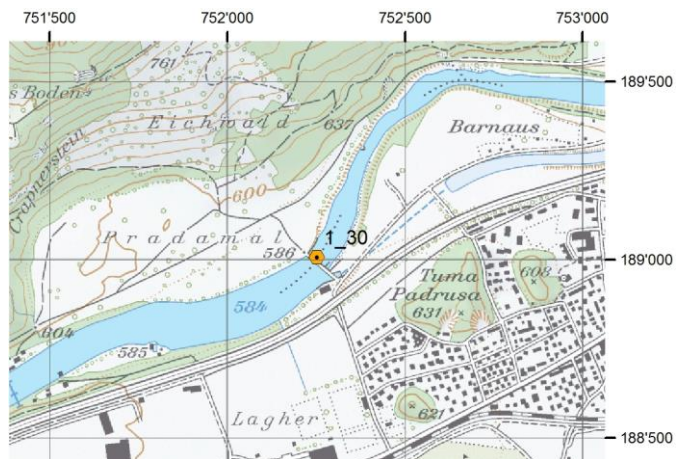
Bezeichnung: Stauwehr Reichenau

Aufgrund der Resultate von langjährigen Erfolgskontrollen mit Reuse und Videoüberwachung wird die bestehende Fischtreppe als funktionstüchtig eingestuft. Der Fischabstieg ist bis anhin nicht gelöst, auch ist der Fisch-Schutz mit einer lichten Weite von 75 mm beim Rechen vor dem Oberwasserkanal bzw. 60 mm vor dem Turbinenhaus nicht gegeben.

Es sind keine Massnahmen notwendig.

Der Bericht „Fischabstieg beim Kraftwerk Reichenau – Folgestudie zur Projektstudie H 13534“ vom 25 Oktober 2011 hat die Möglichkeiten für den Fischabstieg eingehend untersucht. Eine Variante für den Fischabstieg besteht in einem Rohrdurchlass mit einer vorgelagerten Schleusen-Kammer. Durch Einlauföffnungen gelangen die Fische in die Kammer, von wo aus sie periodisch in den Rohrdurchlass gelangen können. Fraglich ist jedoch, ob und wie die Fische die Einstiegsöffnung in die Kammern finden. Es ist davon auszugehen, dass diese Öffnungen nur zufällig gefunden werden. Um eine zielführende Massnahme erarbeiten zu können, liegen derzeit noch zu wenige Informationen über das Wanderverhalten der Seeforellen auf ihrem Weg vom Laichplatz zurück in den See vor. Es sollen zunächst mit weiteren Untersuchungen Erkenntnisse zum Verhalten der Seeforellen auf ihrer Wanderung flussabwärts gewonnen werden. Aufbauend auf den Ergebnissen dieser Untersuchungen sind die Massnahmen auszuarbeiten. Der Fisch-Schutz ist dabei auf jeden Fall ein wichtiges Thema und muss berücksichtigt werden.

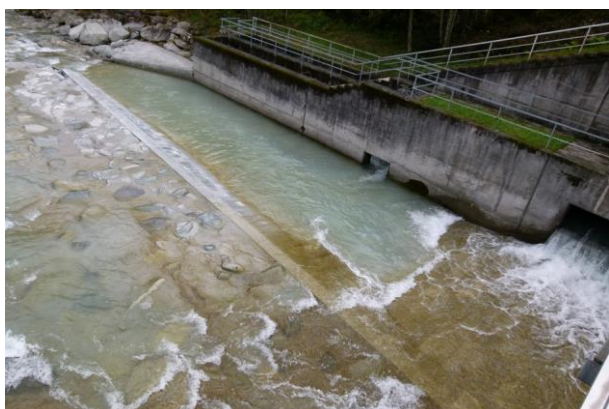
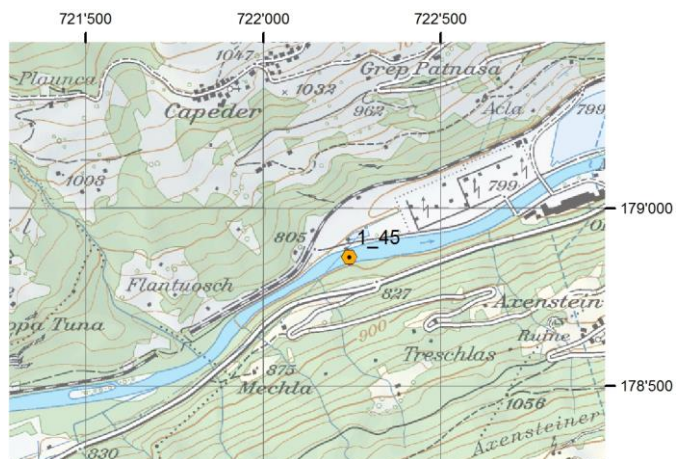
Der Einstieg der Fischtreppe ist nicht ideal (Dotierwasser leitet Fische nicht zum Einstieg, sondern vors Wehr, wo sie anstehen). Der Einstieg steht im rechten Winkel zum Gewässer und die Dimensionen der Becken sind nicht für Seeforellen konzipiert. Zudem fällt die Fischtreppe bei Wehröffnung trocken. Es gibt kein Substrat in den Becken, was aber für die hier vorkommende Groppe wichtig wäre. Die lichte Weite des Rechens vor dem Einlaufbauwerk ist mit 25 mm zu gross.

Variante 1: Anpassungen an bestehendem Fischpass: Einstieg optimieren, Lockwasserströmung so ausrichten, dass die Fische zum Einstieg geleitet werden.

Variante 2 (Empfehlung): Neubau der gesamten Fischtreppe nach neuen Standards und unter Berücksichtigung der vorkommenden Fischarten (Seeforelle, Bachforelle und Groppe).

Variante 1 (Empfehlung): Beim Rechen vor dem Einlaufbauwerk einen Durchlass schaffen, so dass die Fische in den Entsander gelangen. Am Ende des Entsanders soll ein geneigter Horizontalrechen vertikal in Fließrichtung stehen. Dieser Rechen deckt ca. 2/3 der Wassersäule ab Wasseroberfläche ab, so dass der Entsander ungehindert gespült werden kann und das Material unter dem Rechen hindurch gelangt. Die Fische werden entlang dem Rechen an den Rand des Entsanders geleitet, wo sie über einen Kanal in den Vorderrhein zurückgeführt werden.

Variante 2: Das Dotierwasser wird beim Einlaufbauwerk gefasst und über das Wehr auf die andere Seite zur Fischtreppe gebracht. Es soll geprüft werden, ob die Fische via Dotierwasserrohr ins Unterwasser geführt werden können.

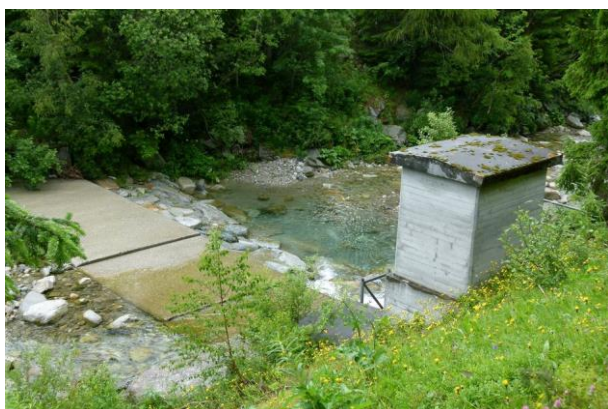
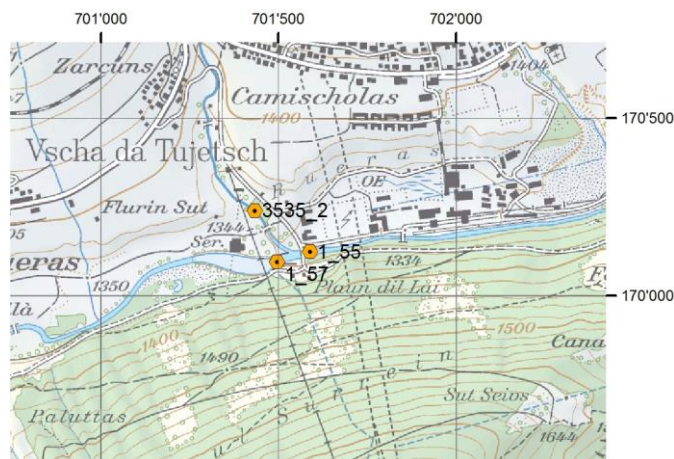
Unterhalb der Wasserfassung Sedrun besteht eine Pegel-Messschwelle des Kraftwerkes, welche über die ganze Breite des Flussbettes gebaut ist. Eine Pegeldrucksonde ist am rechten Rand des Gewässerbettes in einem kleinen Gebäude installiert.

Variante 1 (Empfehlung): Rückbau der Schwelle. In Abbildung 1 Standorte mit Pegeldrucksonden dargestellt, die ohne Schwelle funktionieren, ansonsten sind die Installationen analog.

Variante 2: Kann die Schwelle nicht rückgebaut werden, soll geprüft werden, ob sie durch eine fischgängige Rampe ersetzt werden kann, oder ob zumindest ein Teil der Schwelle durch eine Rampe ersetzt werden kann.

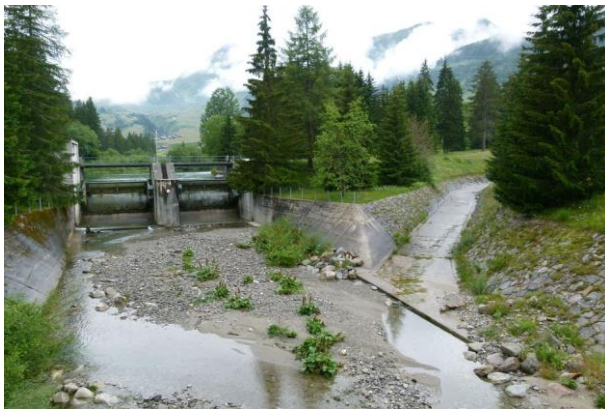
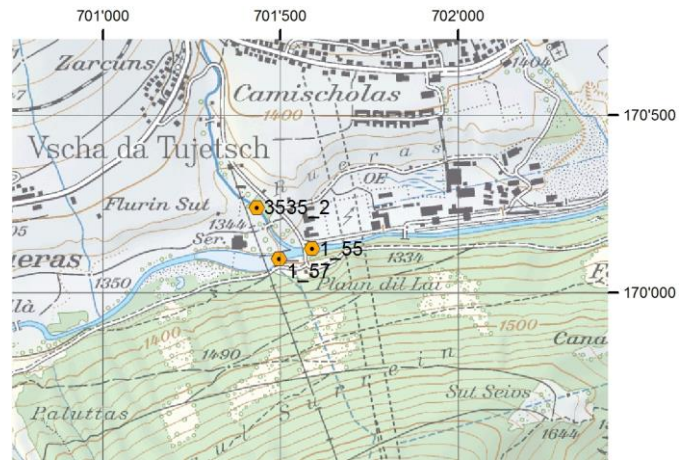
Eine an dieser Stelle gewährleistete Längsvernetzung ist wichtig, da oberhalb der Fassung ca. 6 km Gewässerstrecke wieder zugänglich gemacht werden, welche gute Lachplätze bietet und insgesamt eine gute Ökomorphologie aufweist. Die Verhältnisse der bestehenden Anlagen sind allerdings komplex, bei der Planung müssen alle betroffenen Anlagenteile berücksichtigt werden. Eine Fischaufstiegsanlage muss aufgrund der Anlagendisposition (Sandfang befindet sich auf der rechten Seite) linksseitig geplant werden. Allerdings ist auch die linke Seite des Vorderrheins an dieser Stelle nicht problemlos überwindbar. Das gefasste Wasser der unteren Fassung des KW Val Strem wird linksseitig in den Staubereich eingeleitet, ebenso findet sich hier die Wasserrückgabe des turbinierten Wassers der oberen Fassung des Strembaches. Zudem mündet direkt unterhalb des Wehrs der Kanal des hier hart verbauten Val Strem (Abbildung 1).

Variante 1: Ein technischer Fischpass, der vom Vorderrhein erst via Kanal des Val Strem aufsteigt und anschliessend in den Staubereich einmündet. Zu beachten ist dabei die Situation bei Hochwasser, der erste Abschnitt des Fischpasses im Kanal des Stembaches muss entsprechend gesichert sein. Zudem sind die Zuleitungen des Strembachwassers zu queren resp. zu verlegen.

Variante 2: Ein Fischlift. Bei dieser Lösung ist allerdings davon auszugehen, dass der Lift aufgrund der Temperaturbedingungen während ca. 2 bis 3 Monaten im Winter nicht in Betrieb sein wird. Neue Fischlift-Typen die auf dem Prinzip eines hydraulischen Hebers (Schleuse) funktionieren und sich bei tiefen Temperaturen weniger anfällig zeigen sind zu prüfen.

Variante 1: Die für die Restwasserdotierung gewählte Lösung soll so ausgestaltet werden, dass sie gleichzeitig als Bypass für den Fischabstieg dienen kann. Der Einstieg in dieses Bypass-System muss allerdings so platziert und konstruiert werden, dass die Fische diesen auch finden.

Variante 2: Es ist zu prüfen, ob ein Fischabstieg via Entsander gewährleistet werden kann. Im Entsander soll ein vertikal geneigter Feinrechen installiert werden, welcher die Fische zu einem Bypass-System leitet und diese so ins Unterwasser geführt werden können.

Fisch-Schutz: Wird während der Planung ersichtlich, dass ein Fischabstieg aus technischen Gründen nicht umsetzbar ist, so ist zumindest die Möglichkeit des Fisch-Schutzes zu prüfen. Derzeit ist die lichte Weite des Rechens mit 32 mm zu gross. Es sollte eruiert werden, wie weit die Öffnung des Fassungsbauwerkes bei einer Verringerung der lichten Weite um mindestens 12 mm vergrössert werden muss, so dass keine Produktionseinbusse entsteht. Mit den sich daraus ergebenden Kostenschätzungen kann erst über eine Verhältnismässigkeit dieser Massnahme entschieden werden.

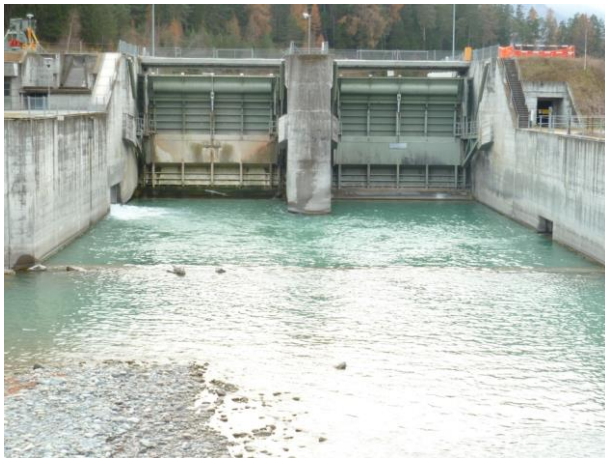
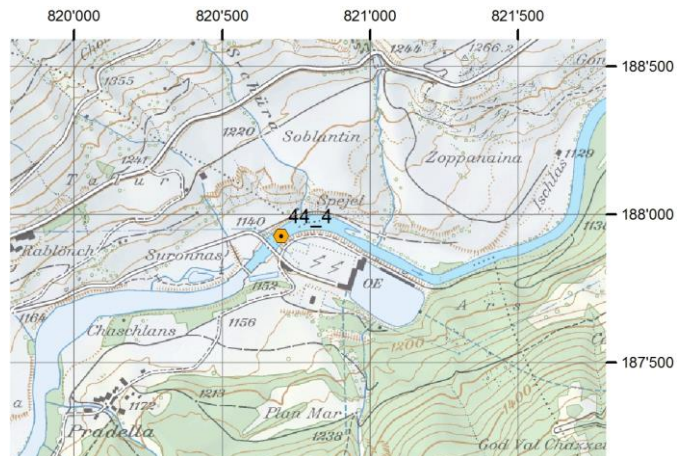
Die bestehende Anlage (Kombination Beckenpass – Umgehungsgewässer – Beckenpass) scheint gemäss den Reusenkontrollen zu funktionieren. Es konnten sowohl Äschen wie auch Bachforellen beim Ausstieg ins Oberwasser festgestellt werden, allerdings waren die Äschen zahlenmässig untervertreten. Seit dem Bau der Anlage Pradella und dem folgenden Einstau des Inns scheint ein geeignetes Äschenhabitat zerstört worden zu sein, die ursprünglich hier ansässige Äschenpopulation ist eingebrochen. Es ist nun ungewiss, ob die Fischaufstiegshilfe für Äschen nicht optimal funktioniert, oder ob während den Reusenkontrollen gar nicht mehr aufstiegswillige Äschen im Unterwasser waren. Das Dotierwasser wird ebenfalls turbinert, mit einem Feinrechen von 20 mm ist der Fisch-Schutz gewährleistet.

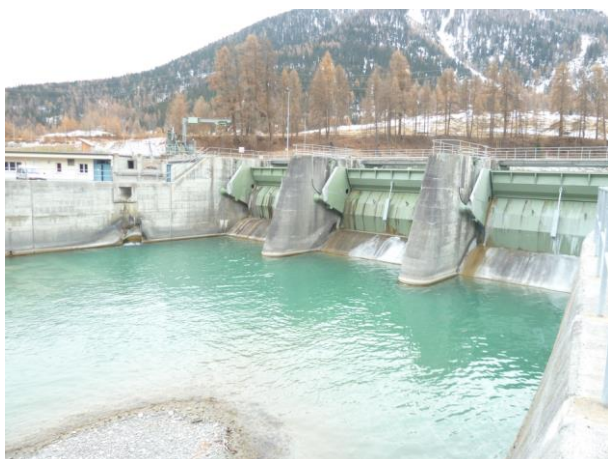
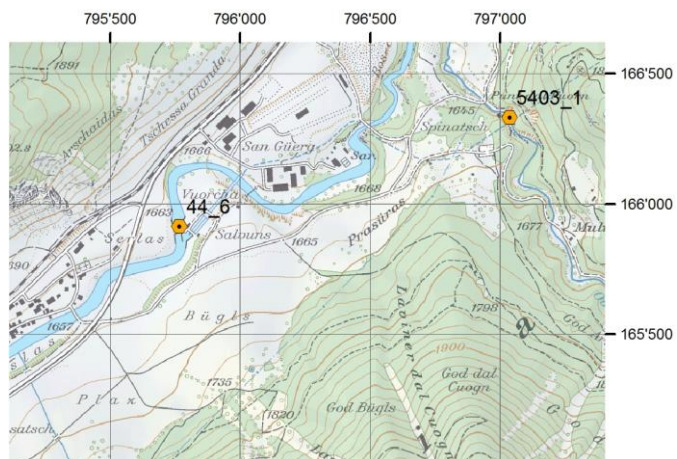
Die vorhandene Fischtreppe funktioniert sowohl für Bachforellen wie auch für Äschen wie Reusenkontrollen gezeigt haben. Dies obwohl das Dotierwasser rechtsseitig abgegeben wird und der Einstieg zur Fischtreppe linksseitig liegt. Bezüglich des Fischabstiegs konnte nachgewiesen werden, dass die Fische auch via Dotiersystem absteigen. Vom 14.9.06 bis 2.10.06 wurden Kontrollen mittels Hamen unterhalb der Dotieranlage durchgeführt. In diesem Zeitraum konnten insgesamt 548 Fische ermittelt werden, wovon nur 2 Forellen und 1 Äsche tot geborgen wurden (insgesamt 0.6% Mortalität beim Abstieg durch die Dotieranlage). Es waren 442 Forellen (von 7.7 bis 24.2 cm Länge; Mittelwert: 27.2 cm) und 106 Äschen (von 13.8 bis 38.5 cm Länge; Mittelwert 24.4 cm). Der Abstieg funktioniert, die Auffindbarkeit des Einstiegs erfolgt vermutlich zufällig.

Es ist zu prüfen, ob ein Leitsystem eingebaut werden kann, mit dem die Fische zur Fassung des Dotierwassers geführt werden können (Abbildung 1). Eine Variante ist ein horizontal schräg gestellter Seilrechen, welcher vor dem Feinrechen über das gesamte Einlaufbauwerk gespannt wird. Die im Grundriss geneigte Anordnung und daraus resultierende horizontale Schräganströmung des Seilrechens begünstigt die Leitwirkung unter der Voraussetzung, dass ein direkter Bypass am unterstromigen Ende zur Verfügung steht. Der bestehende, fixe Feinrechen mit der Reinigungsanlage müssten damit nicht umgebaut werden. Der Seilrechen wird zum Zweck der Reinigung gelockert, das Material wird am eigentlichen Feinrechen herausgeholt.

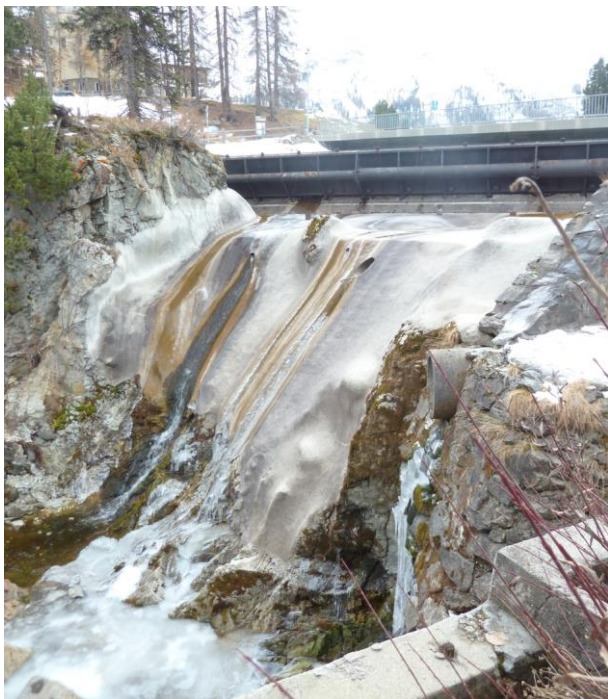
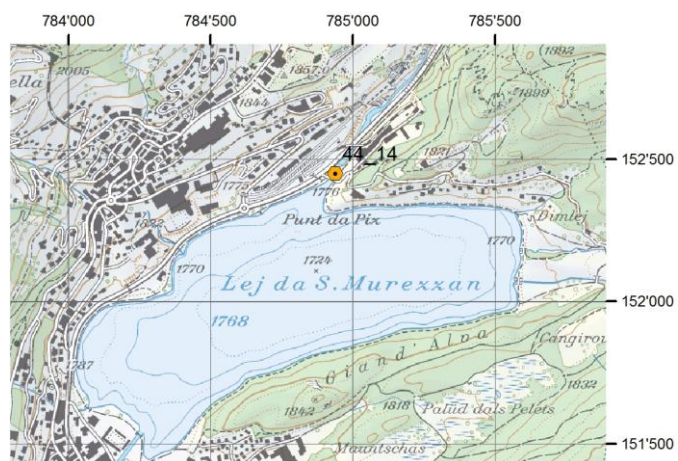
Die Wiederherstellung des Fischaufstiegs ist vorerst nicht sinnvoll, denn die kurz unterhalb liegende Fischtreppe der Charnadüraschlucht ist in ihrem heutigen Zustand nicht fischgängig. Eine mögliche Sanierung dieser Fischtreppe, inkl. Dotierwassermenge ab Wehr St. Moritz wird erst geprüft, wenn die Kantonsstrasse in der Schlucht saniert wird. Dies ist aber zur Zeit nicht absehbar. Zudem ist zu bedenken, dass das Wehr auf einem natürlichen Hindernis steht (Abbildung 1)

Vor dem 2. Rechen befindet sich ein Seitenschloss, von wo das Wasser direkt in den Inn ausgeleitet werden kann. Als Fischabstieg könnte der Ausgang über das Seitenschloss genutzt werden. Ein in Fliessrichtung vertikal geneigter Horizontalrechen (lichte Weite 20 mm) müsste als Fischleitsystem montiert werden (Abbildung 2). Da der Kanal ca. 5 m tief ist, sind die Möglichkeiten für den Fischausstieg zu prüfen. Entweder wird ein Durchlass über die gesamte Mauerhöhe geöffnet, oder es gibt 2 bis 3 Öffnungen (oben, Mitte und unten) die als Durchlass dienen, die Auffindbarkeit dieser Öffnungen muss gewährleistet sein (ev. mittels Sammeltrichter anschliessend an den Horizontalrechen). Ein Schlitz über die gesamte Höhe ist anzustreben, allerdings ist fraglich, ob dadurch nicht zu viel Wasser aus dem See abfließt.

Fisch-Schutz: Wird keine Massnahmen zum Fischabstieg umgesetzt, so ist zu prüfen, ob die lichte Weite des Grobrechens vor dem Einlaufbauwerk von 58 mm auf 20 mm reduziert werden kann.

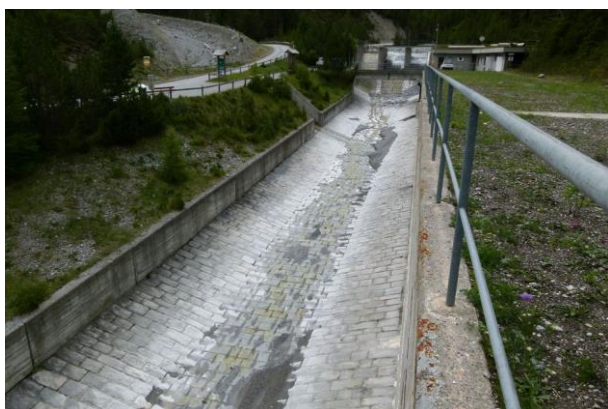
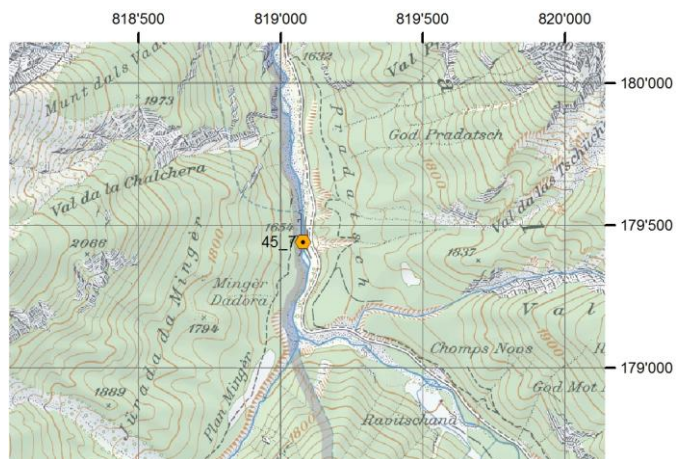
Die Clemgia ist ein wilder Gebirgsbach, welcher unterhalb der Einmündung des Aua da Sesvenna sehr viel Geschiebe transportiert. Es gibt häufige Kiesablagerungen auf dem Tirolerwehr, wo auch abwärtswandernde oder verdriftete Fische liegen bleiben und verenden (Abbildung 1). Bezüglich des Fisch-Schutzes liegt die lichte Weite des Tiroler-Rechens mit 20 mm im akzeptablen Bereich.

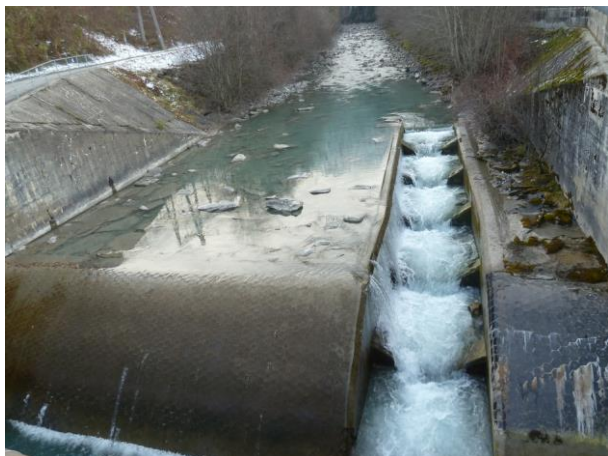
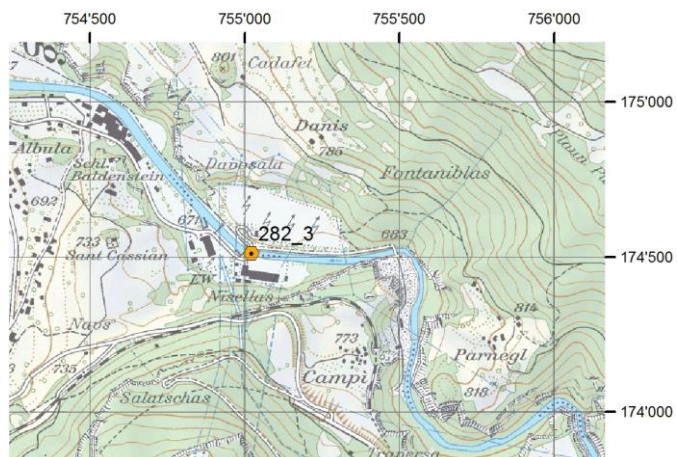
Beim Bau der Zentrale Sils der KHR AG wurde der Albulalauf verkürzt. Oberhalb der Wasserrückgabe wurde ein Absturzbauwerk von 3.65 m Höhe zur Stabilisierung der Flussole eingebaut. Die Fischtreppe wurde im Winter 1980/81 realisiert (Abbildung 1). Ob oder wie gut sie funktioniert wurde nie überprüft. Die Wasserführung der Fischtreppe ist abhängig von der Wasserführung der Albula. Bei Hochwasser, z.B. während der Schneeschmelze, ist die Fischtreppe nicht passierbar und bei Niedrigwasser fliesst das gesamte Wasser über den Fischpass.

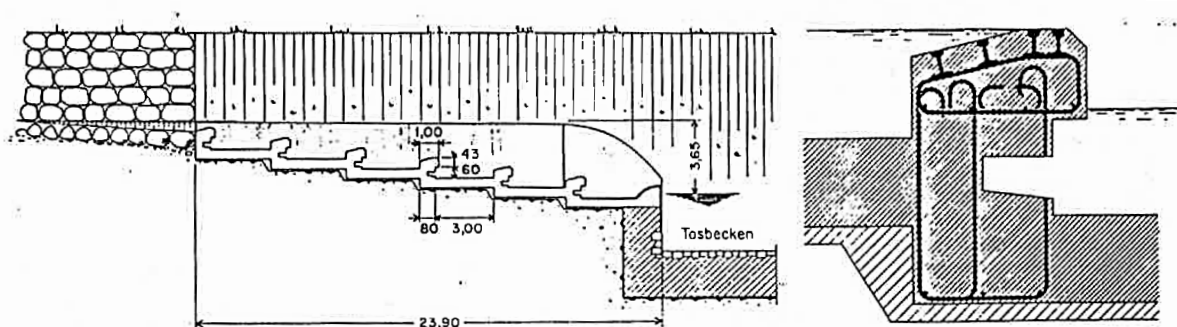
Der Fischaufstieg besteht aus einem Eisenbetonkanal auf der Aussenseite der Flusskrümmung. Der Kanal ist 3 m breit und 24 m lang (Gefälle: 15 %). Er wird durch 7 Querswellen in 6 Becken von 3 m Länge unterteilt. Der Höhenunterschied von Schwelle zu Schwelle beträgt 43 cm und die Beckentiefe 60 cm. Die Überfallbreite der Schwellen wird durch wechselseitige Flügelmauern auf 2 m beschränkt. Daraus ergibt sich auch bei minimaler Abflussmenge auf der Schwelle noch eine Wassertiefe von 20 cm. Zusammen mit diesem Überstau ergibt sich in den Becken eine Wassertiefe von 80 cm. Das seitliche Versetzen des Oberfalles soll ein Mäandrieren des Wasserlaufes bewirken. Auf der Oberwasserseite sorgt eine Rinne im Flussbett dafür, dass das Niederwasser auf jeden Fall dem Fischaufstieg zugeleitet wird. Auf der Unterseite der Schwellen sind kleine Schutznischen für die Fische angeordnet. In der geschützten Ecke jedes Beckens ist ein Steinblock von zirka 1 m<sup>3</sup> Grösse auf Lagern verankert, um weitere Unterschlupfmöglichkeiten zu schaffen. Die Krone der Schwellen und Längsmauern ist durch einbetonierte SBB-Schienen (System Tiefbauamt GR) geschützt (Abbildung 2).

Abbildung 2 Links: Längsschnitt durch den Fischaufstieg in der Albula mit den wichtigsten Ausmassen, rechts: Detail der Überfallschwelle des Fischaufstiegs.

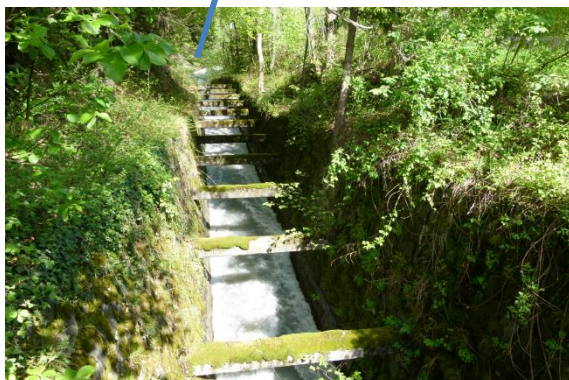
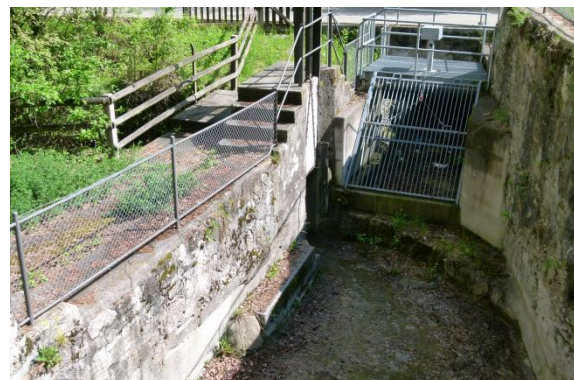
Die Mühlbäche werden heute aus der Wasserrückgabe der Zentrale Sand (Druckleitung Luen) gespeist, und nicht mehr durch die Plessur. Die Fassung für die Speisung direkt aus der Plessur besteht allerdings noch. Diese hat eine Verbindung zum Unterwasserkanal des KW Sand, welcher das Wasser am Plessurfall vorbei führt und unterhalb diesem in die Plessuer zurückgibt. Die Anlage würde sich für den Einbau eines technischen Fischpasses eignen. Zu beachten ist allerdings, dass über den Unterwasserkanal jederzeit ungehindert Wasser fließen können muss (bis 800 l/s).

**Abbildung 1** Oben: Situationsplan, unten links: Unterwasserkanal, rote Linie: möglicher Weg des Fischpasses, unten rechts: Fassung Plessur zur Speisung der Mühlbäche.

Mit einer Absenkung des Plessurfalls wäre eine Drift über den Fall möglich. Kann nicht abgesenkt werden, ist zu prüfen, mit welchen Massnahmen ein Aufschlagen der abwärtswandernden Fische auf dem Fels verhindert werden kann.

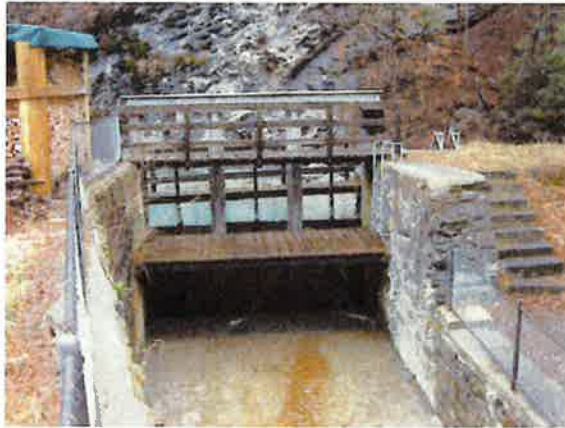
Bild 1 Einlauf Mühlbach ab Plessur

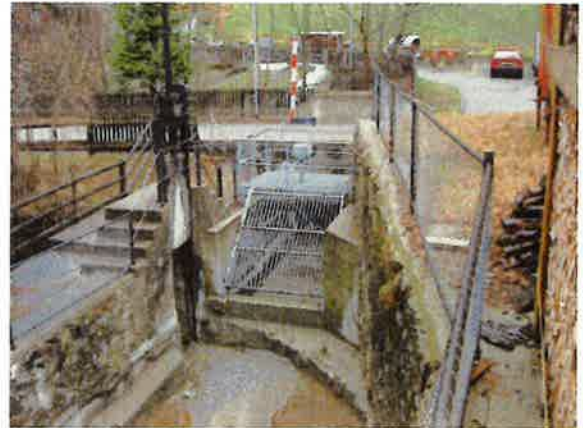
Bild 2 Durchlauf Plessur in Mühlbach

- Über den Unterwasserkanal (Bilder 3 und 4) muss jederzeit ungehindert Wasser abfliessen können. Die Menge schwankt dabei zwischen 0 und 800 Litern pro Sekunde.
- Da der (unterirdische) Durchlauf in den Mühlbachkanal (Bild 2) nicht mehr benötigt wird, steht der Erstellung einer Mauer oder dem Einbau eines Schiebers an dieser Stelle nichts mehr im Wege.

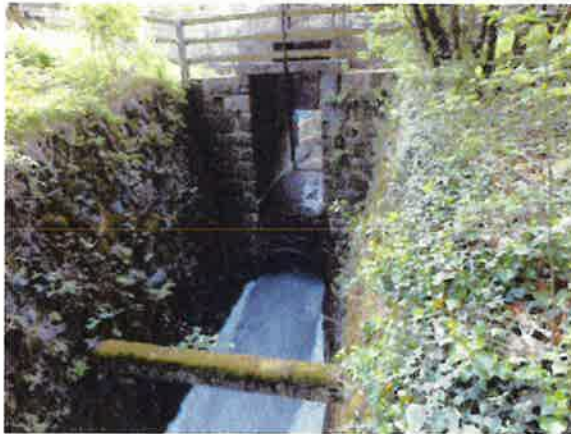
Bild 3 Auslauf Unterwasserkanal aus Zentrale

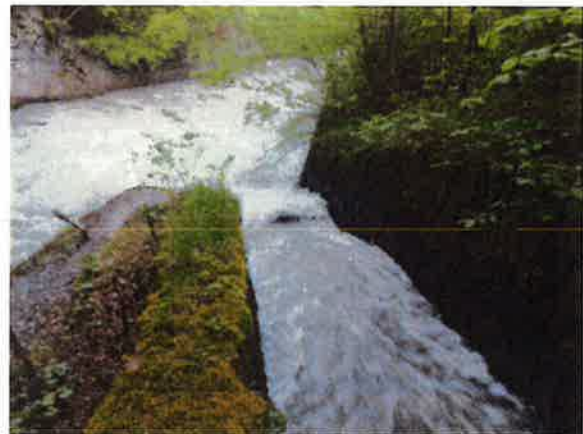
Bild 4 Einmündung Auslauf (Bild 3) in Plessur

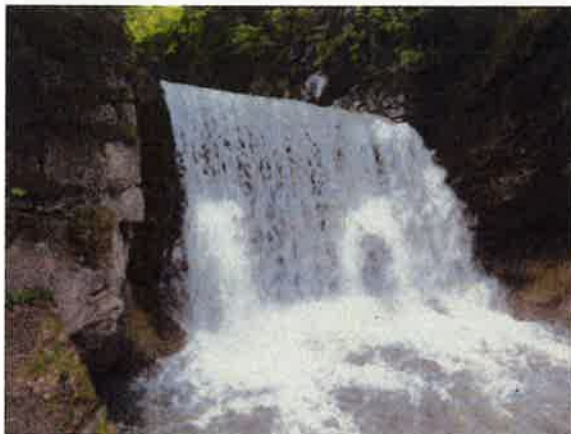
Bild 5 Plessurfall im Sommer

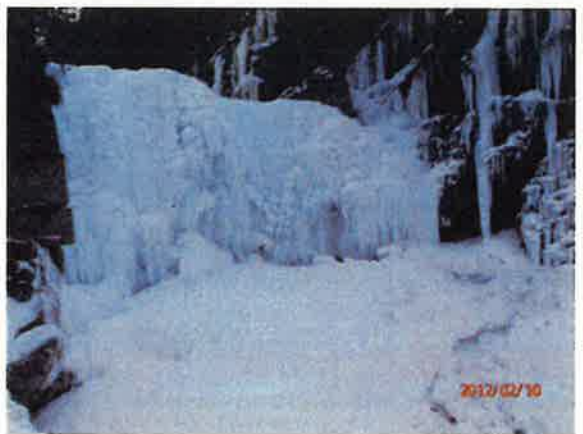
Bild 6 Plessurfall im Winter

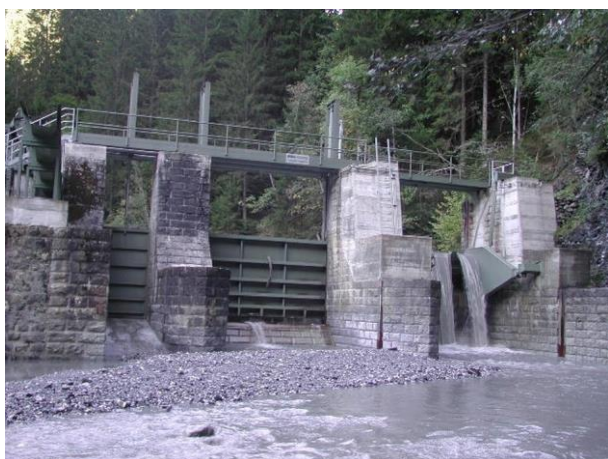
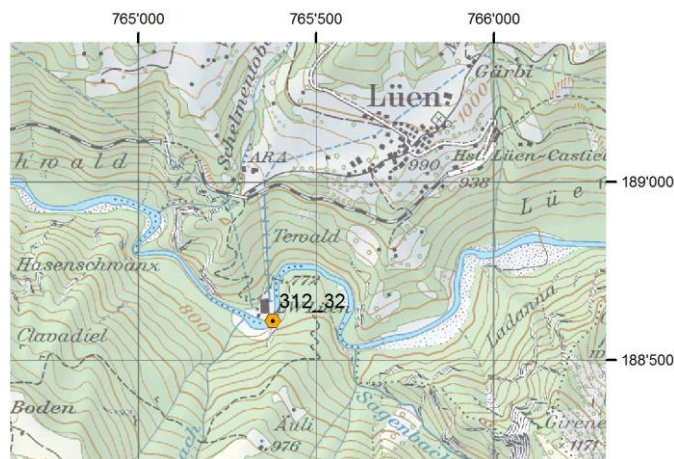
Das Hindernis liegt im Verbreitungsgebiet der Seeforelle, eine Sanierung der Fischgängigkeit wäre entsprechend wichtig. Ein Ausbau des Kraftwerks steht im Rahmen der Gesamtschau Schanfigg an.

Ein technischer Fischpass rechtsseitig der Plessur ist aufgrund der Platzverhältnisse die einzige Möglichkeit für eine Sanierung der Fischgängigkeit.

Ein Abstieg via Bypass oder via Fischpass (inkl. Leitsystem zu diesem) sind zu prüfen. Zumindest ist jedoch sicher zu stellen, dass die lichte Weite beim Rechen vor dem Einlaufbauwerk nicht grösser als 20 mm ist.

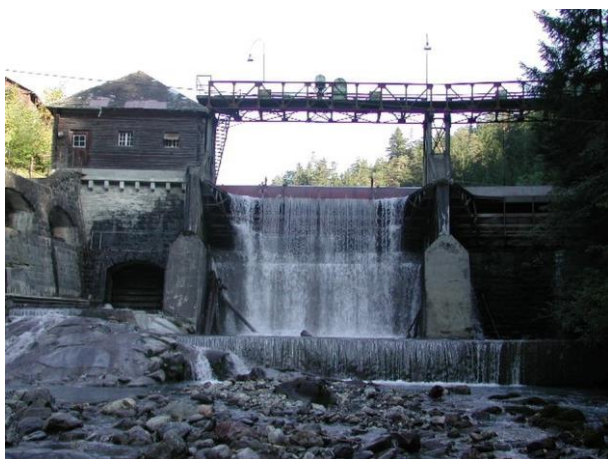
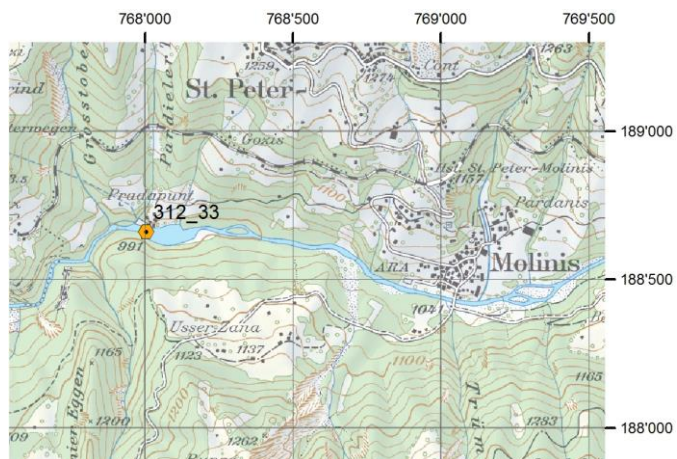
Die Anlage bei Molinis ist seit 100 Jahren in Betrieb, die Anlagenteile zeigen altersbedingte Mängel auf, eine Totalsanierung steht demnächst an (Abbildung 1). Es ist nicht verhältnismässig, dem Wehr im heutigen Zustand einen technischen Fischpass anzubauen. Da das Potential der Naturverlaichung oberhalb des Wehrs zudem nicht abschliessend geklärt ist, wird die Sanierung vorerst zurückgestellt. Mit weiteren Untersuchungen sollen erst die Möglichkeiten der erfolgreichen Naturverlaichung aufgezeigt werden. Eine Machbarkeitsprüfung eines Fischauf- und Abstiegs im Zuge der Sanierung des Wehrs wird aber als sinnvoll erachtet. Zeichnen sich zielführende und kostengünstige Lösungen (im Vergleich zum gesamten Investitionsvolumen) ab, soll der Fischaufstieg dann saniert werden, unabhängig von der in diesem Bericht errechneten Priorität. Beim Fischabstieg besteht derzeit das Problem, dass die Fische ins Entsanderbecken gelangen können, aber nicht wiederaus diesem herauskommen.

Technischer Fischpass.

Es ist zu Verhindern, dass Fische in das Entsanderbecken gelangen oder die Fische sind aus dem Entsander mittels Bypass in die Restwasserstrecke zu leiten.

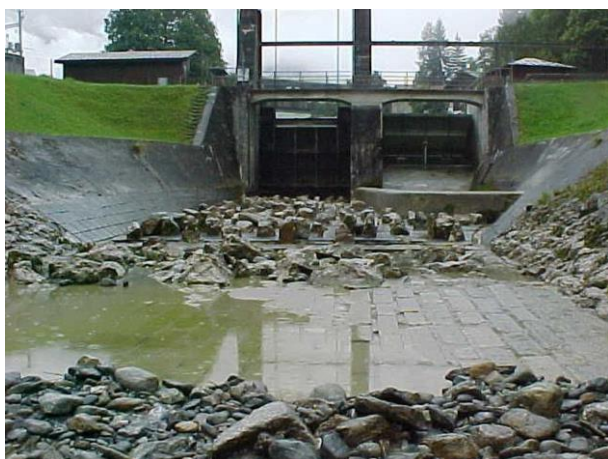
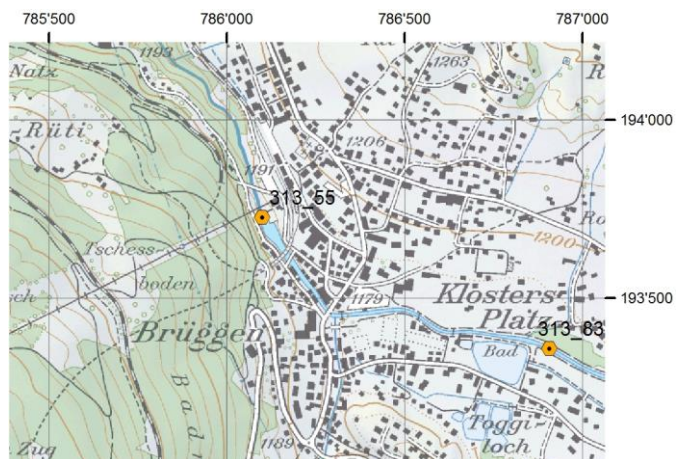
In der Konzession ist festgehalten, dass das Kraftwerk die Fischgängigkeit wieder herstellen muss, sobald festgelegte Bedingungen eintreten. Auszug aus der Konzession:

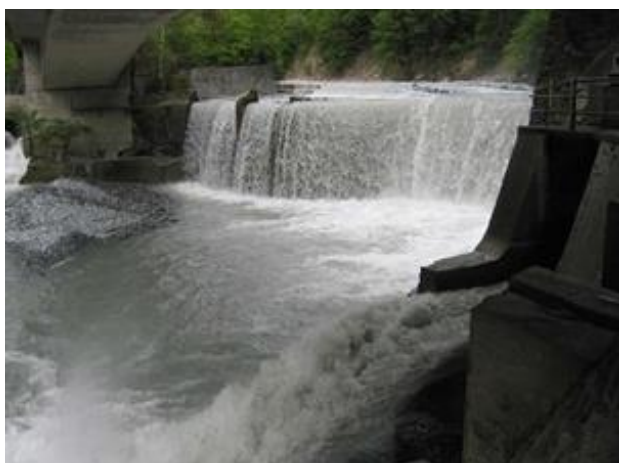
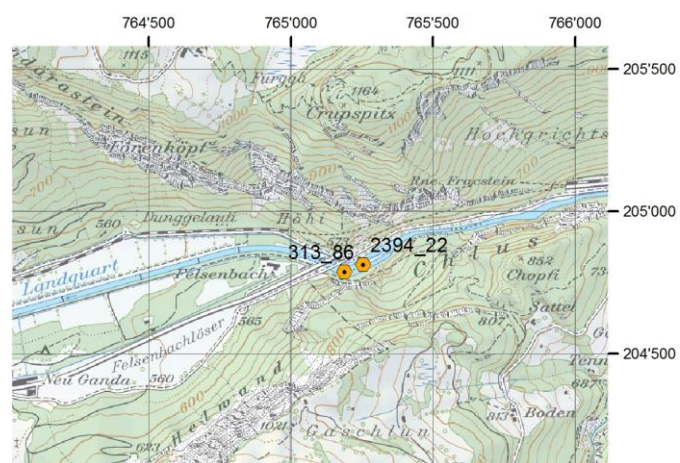
Bezüglich der Wiederherstellung der Längsvernetzung an der Chlus besteht eine Absichtserklärung zwischen dem Kanton Graubünden, den betroffenen Gemeinden, den USO's und der RePower AG. Einen Auszug aus der Absichtserklärung ist auf den nachfolgenden Seiten zu finden.

Im aktuellen Zustand sind im Abschnitt zwischen der Chlussperre und der Mündung in den Rhein an durchschnittlich ca. 147 Tagen im Jahr die für die Wanderung der Seeforelle minimal erforderliche Wasserführung von 4'000 l/s (Fischaufstieg, Juni bis November) bzw. 3'500 l/s (Fischabstieg, Dezember bis April) nicht gewährleistet (Datenquelle: AquaPlus im Auftrag der Repower: Projekt Chlus – Fachbericht Fischökologie, Beilage B18 zum Umweltverträglichkeitsbericht 1. Stufe. 15.9.2014). Tabelle 1 zeigt die Verhältnisse. Bei Realisierung des Projektes Chlus könnten diese Missstände behoben werden.

Es liegen zurzeit zwei näher untersuchte Varianten vor: 1. Mehrere aufgelöste Blockrampen (Kostenschätzung 16 Mio.); 2. Technischer Fischpass (Kostenschätzung 2.5 Mio). Bei der Detailplanung ist zu prüfen inwiefern die Massnahme auch dem Migrationsbedarf des Bibers Rechnung zu tragen ist. Dieser kann zurzeit das Hindernis auch nicht überwinden.

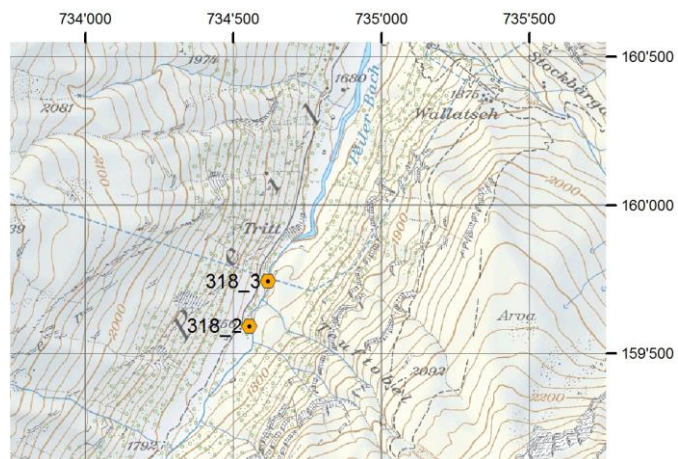
Steiles Gewässer mit natürlichen Hinderrissen.

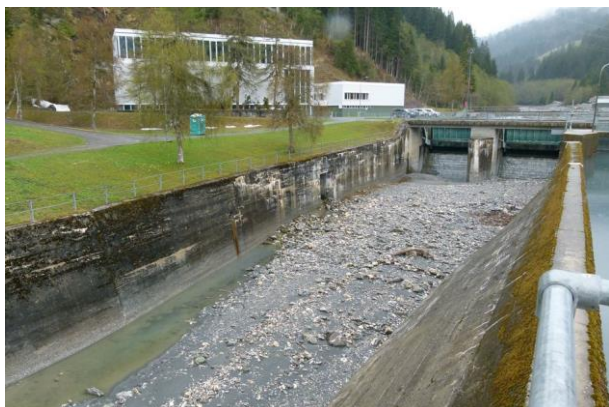
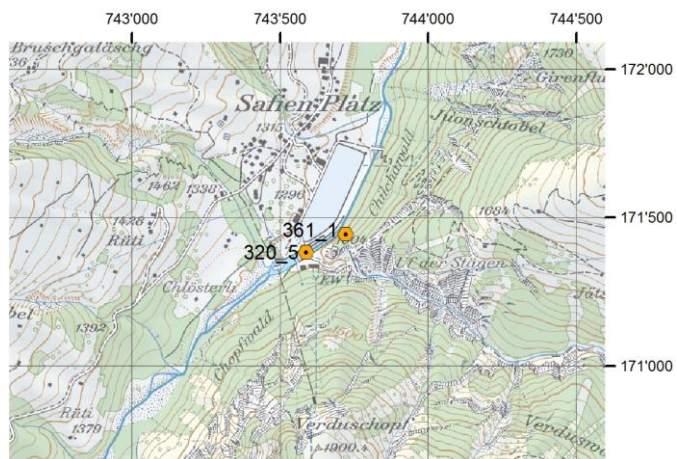
Das Laichplatzangebot der Rabiusa wird von Amt für Jagd und Fischerei als „schlecht“ eingestuft, das Habitatsangebot allgemein wurde nicht näher untersucht. Ob eine Naturverlaichung allerdings erfolgreich ist, wurde bis anhin nicht untersucht. Bevor die Sanierung der Fischgängigkeit angegangen wird, sollte das Habitatsangebot aufgenommen und mittels Monitoring festgestellt werden, ob die Laichplätze unter herrschenden Bedingungen (viel Geschiebetrieb mit hohem Schieferanteil) erfolgreich genutzt werden können. Die nachfolgend beschriebenen Massnahmen sollen weiterverfolgt werden, die Wiederherstellung der Fischgängigkeit ist jedoch nur verhältnismässig, wenn gute Habitatsangebote bestehen oder eine erfolgreiche Naturverlaichung oberhalb der Fassung stattfindet.

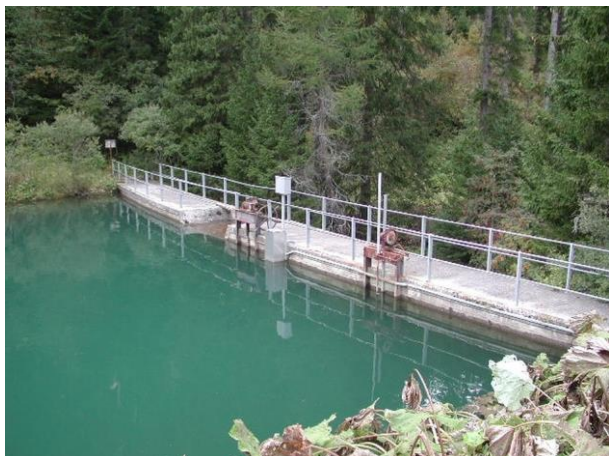
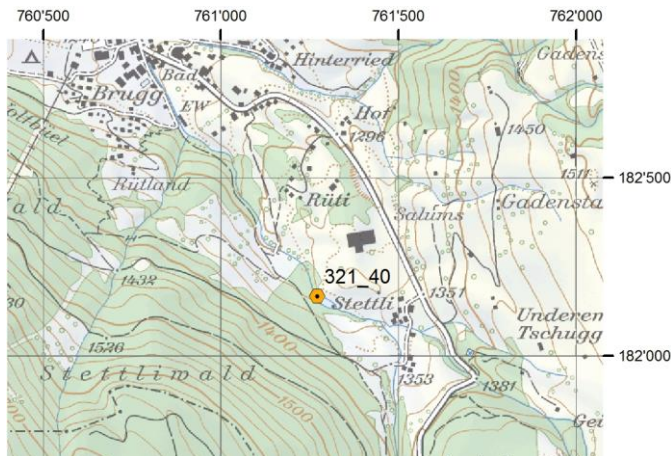
Starke Niederschläge führten in Churwalden immer wieder zu massiven Geschiebe- und Wasserschäden an Strassen und Gebäuden. Im Jahr 2009 wurden Hochwasserschutzverbauungen erstellt, welche weitere Schäden an der Infrastruktur verhindern aber auch die freie Fischwanderung in der Rabiosa unterbrechen. Der gepflästerte Kanal durch das Dorf ist eine einzige Schussrinne von ca. 0.5 km Länge. Die hohen Fliessgeschwindigkeiten und das Fehlen von Strukturen mit beruhigten Bereichen verunmöglichen einen Aufstieg der Fische bis zum Wehr, welches sich oberhalb des Dorfes befindet. Das Wehr selber könnte mit einem technischen Fischpass fischgängig gemacht werden, unter den gegebenen Voraussetzungen mit den Hochwasserschutzverbauungen wird eine Sanierung bis auf Weiteres aber als nicht bedeutend eingestuft..

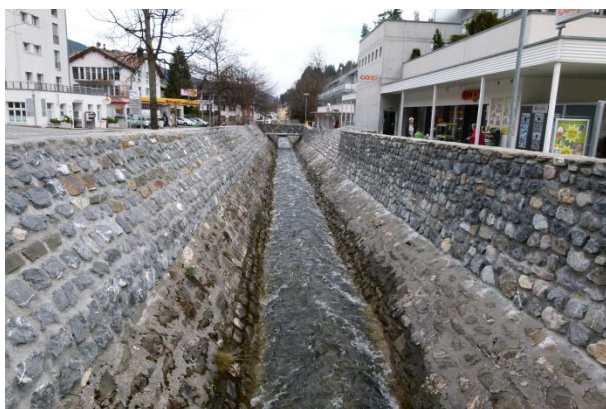
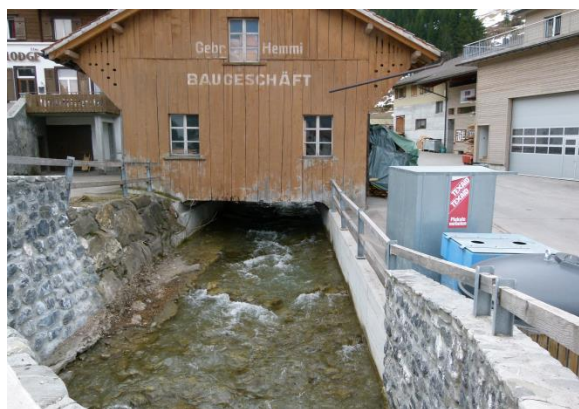
**Abbildung 1** Oben links: Wehr der Fassung Stettli, Churwalden; oben rechts: Feinrechen vor Einlauf ins Fassungsbauwerk; unten links: Hochwasserschutzverbauungen in Churwalden; unten rechts: Situation im Dorf.

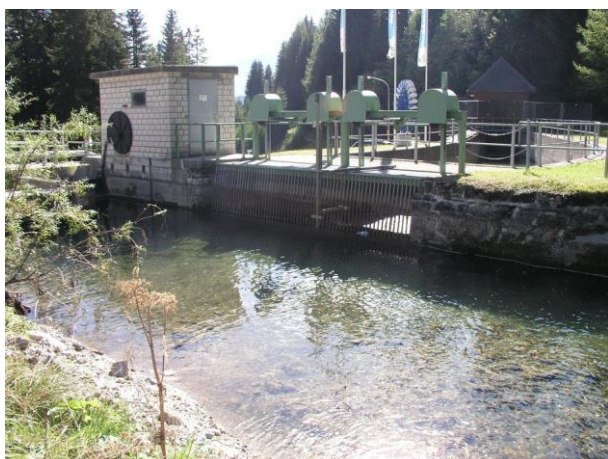
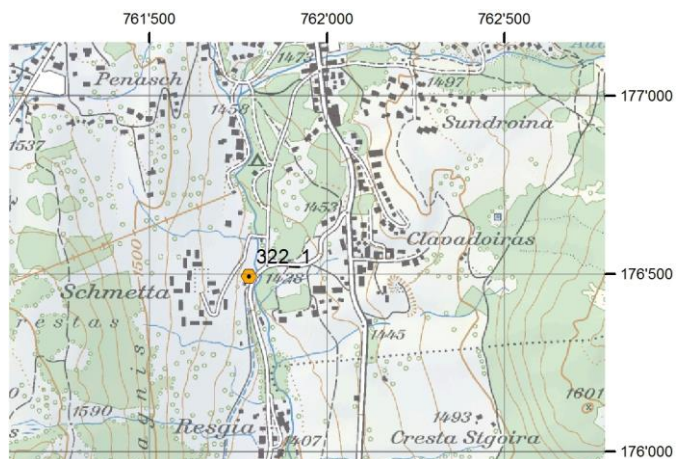
ewz hat die Fischtreppe im Zusammenhang mit der nature made star Zertifizierung gebaut. Beschliesst ewz eine Rückkehr zu konventionellem Betrieb, so wird die Fischtreppe nicht mehr betrieben. Auch die Restwasserführung ist derzeit nur aufgrund der Zertifizierung gegeben, der konventionelle Betrieb sieht kein Restwasser vor. Die anstehende Restwassersanierung wird dann über den weiteren Betrieb der Fischtreppe entscheiden. Bei einer Restwasserverfügung Null, soll zumindest das Wasser des Überlaufs über den Fischpass geführt werden, somit steht der aquatischen Fauna immerhin an Tagen mit Überlauf ein vernetztes Gewässers zur Verfügung.

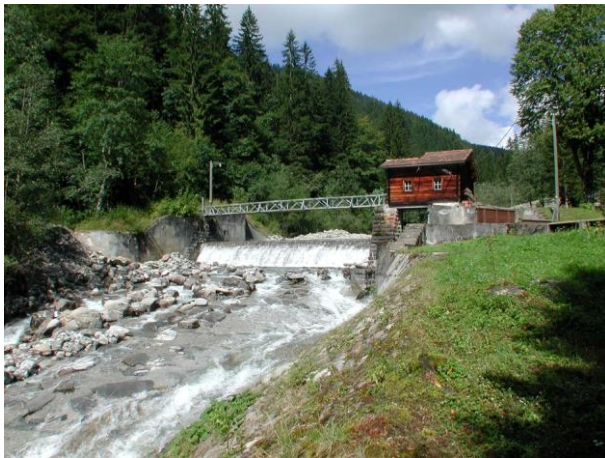
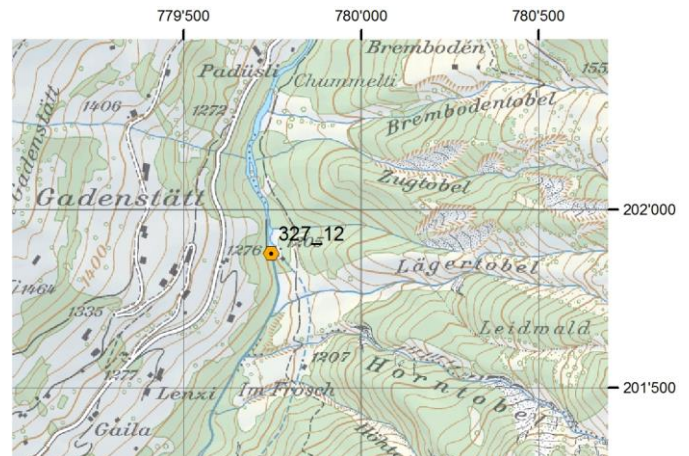
Es finden sich natürliche Hindernisse (hohe Abstürze) unmittelbar unterhalb der Fassung.

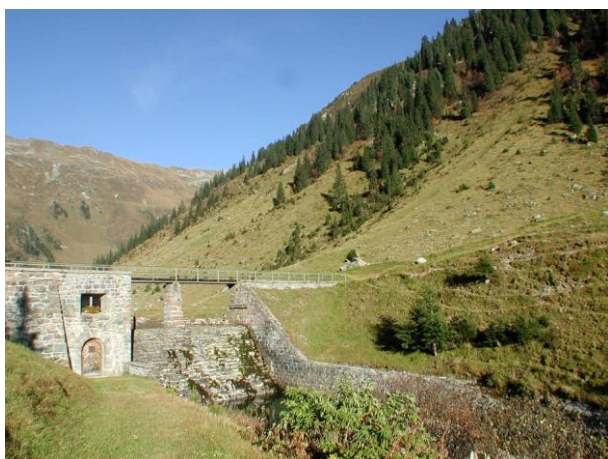
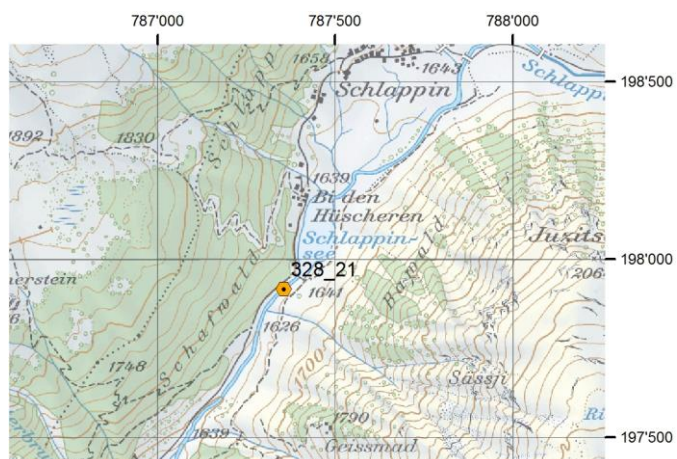
Es finden sich natürliche Hindernisse unmittelbar unterhalb der Fassung.

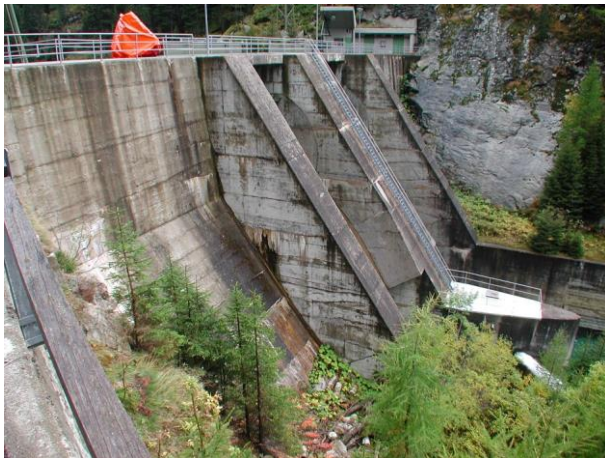
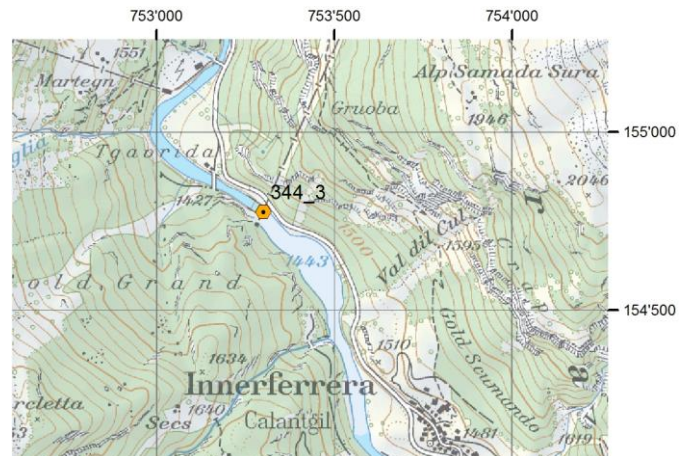
Ca. 500 m unterhalb finden sich natürliche Wanderhindernisse, eine Sanierung der Fischgängigkeit ist nicht verhältnismässig.

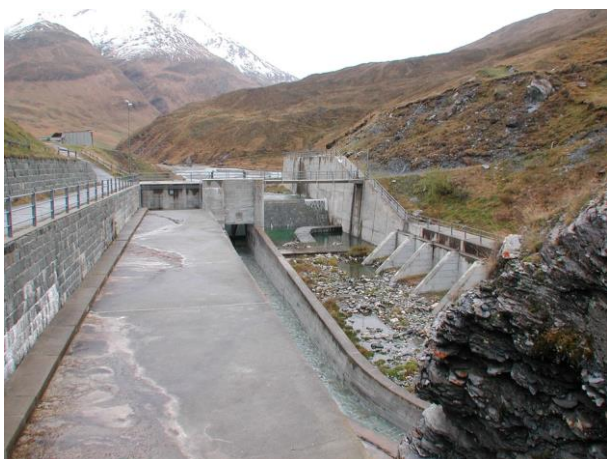
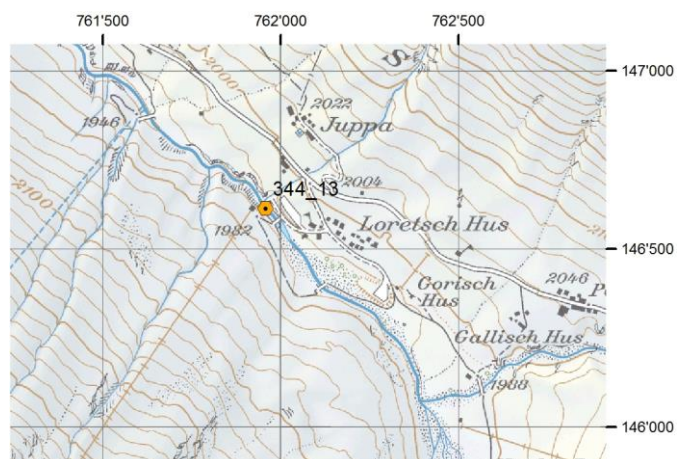
Da auch künftig kein Restwasser fließen wird (Entscheid Restwassersanierung) ist eine Wiederherstellung der Fischwanderung derzeit nicht verhältnismässig. Sollte sich diese Situation einmal ändern, ist die Wiederherstellung des Fischaufstiegs neu zu prüfen. Das Wasser wird im Freispiegelstollen ins Ausgleichsbecken Preda geleitet, es besteht keine Gefahr für die Fische, welche ins Betriebswasser gelangen.

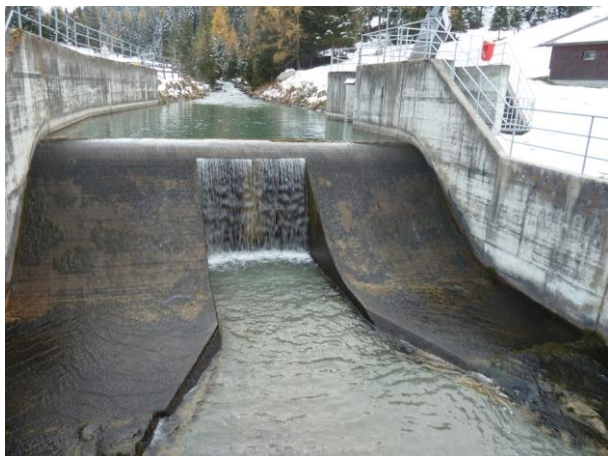
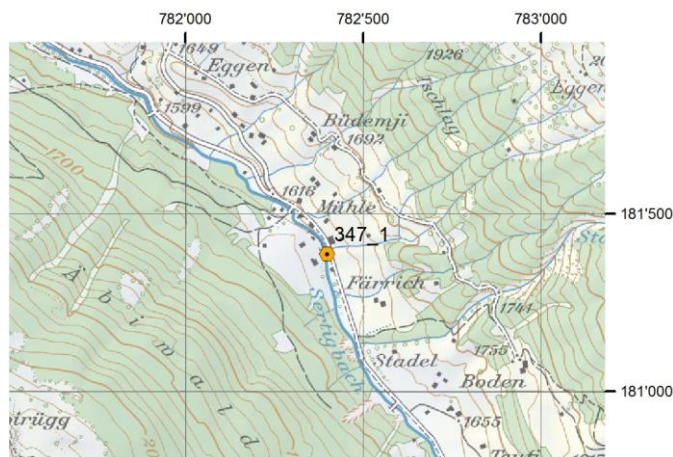
Die Fischgängigkeit wird im Zuge der anstehenden Neukonzessionierung wieder hergestellt.

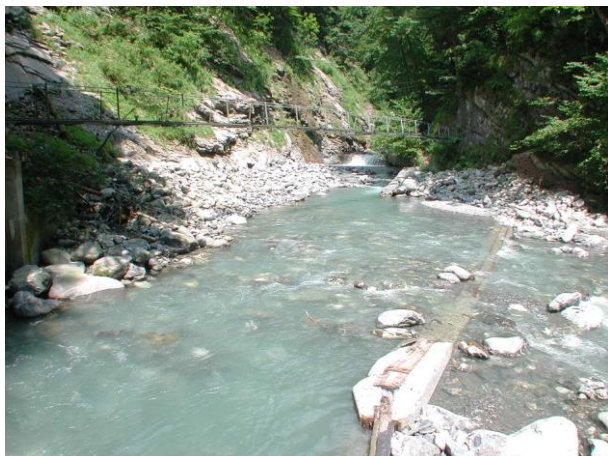
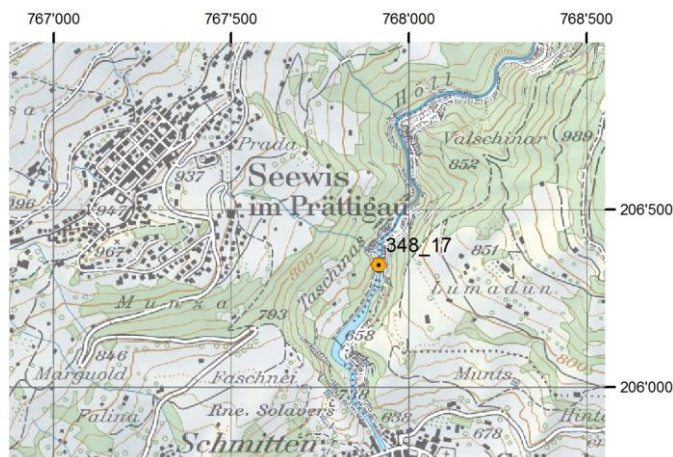
Das Gewässer fließt durch eine steile Schlucht mit natürlichen Wanderhindernissen. Repower muss nachweisen, dass die Fische aus dem Kiesfang in den Bach zurück gelangen können. Sobald dieser Versuch abgelaufen ist, wird über die Gewährleistung des Fischabstiegs/Fisch-Schutz neu entschieden (ca. 2015).
