Amt für Jagd und Fischerei Graubünden  
Uffizi da chatscha e pestga dal Grischun  
Ufficio per la caccia e la pesca dei Grigioni

## BEILAGE I

### Datenblätter der sanierungsbedürftigen Hindernisse

Dezember 2014

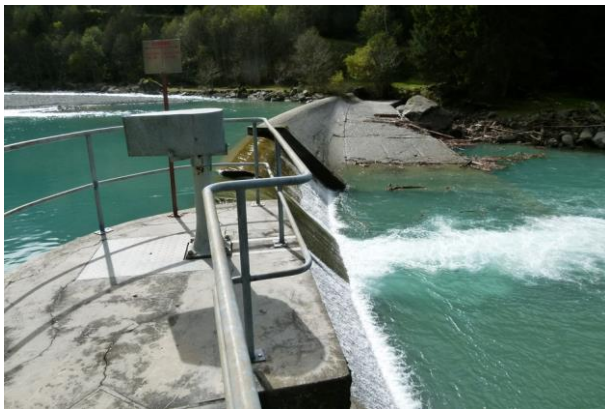
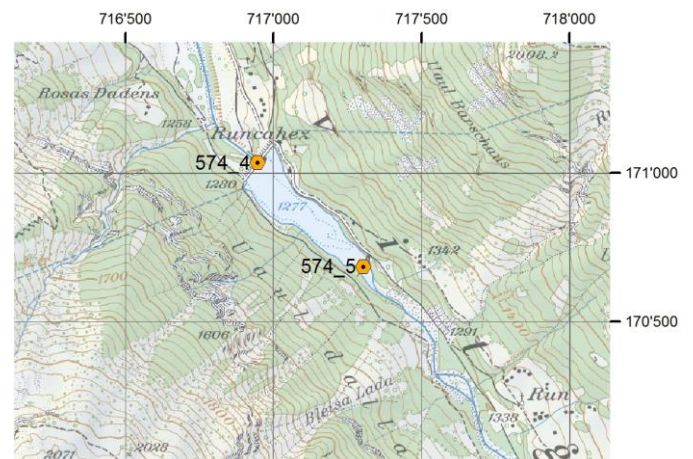
Am oberen Ende des Stausees Runcahez befindet sich ein zweiter, kleinerer Staubereich (Abbildung 1). Von diesem zweiten Staubereich führt ein Geschiebeumleitstollen am eigentlichen Staubereich vorbei direkt ins Unterwasser. Bei Hochwasser wird das Wasser in den Umleitstollen ausgeleitet, das Geschiebe wird damit an der Stauhaltung vorbeigeführt. Fische, welche jederzeit in den eigentlichen Staubereich gelangen können, haben derzeit keine Möglichkeit wieder in den Rein da Sumvitg aufzusteigen.

Der Abstieg über das Wehr ist jederzeit problemlos möglich.

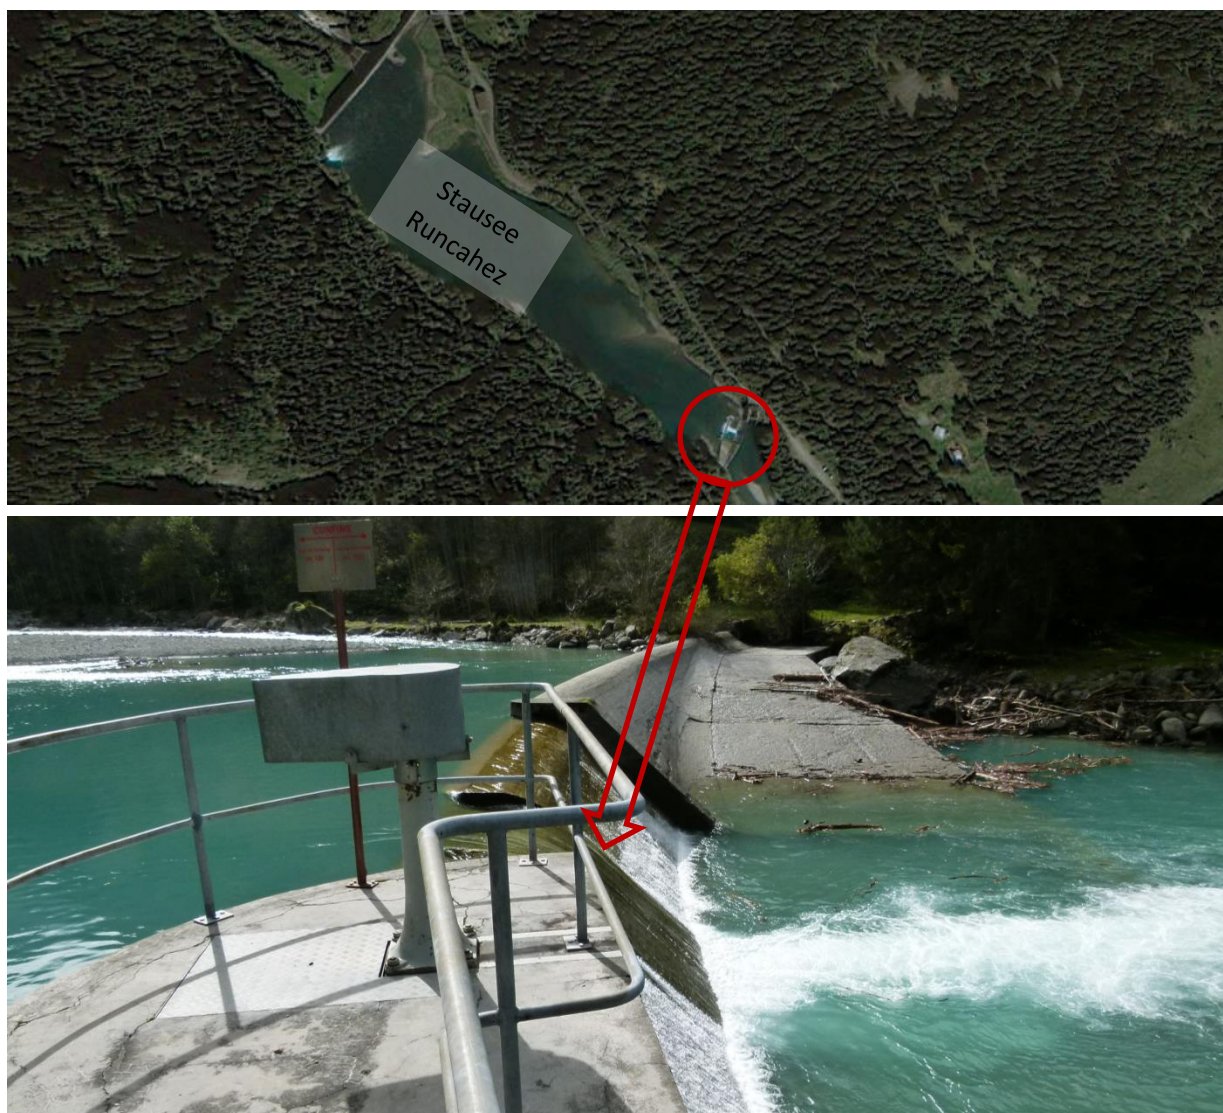
**Abbildung 1** Situation des Stausees Runcahez mit Staubereich für den Geschiebeumleitstollen.

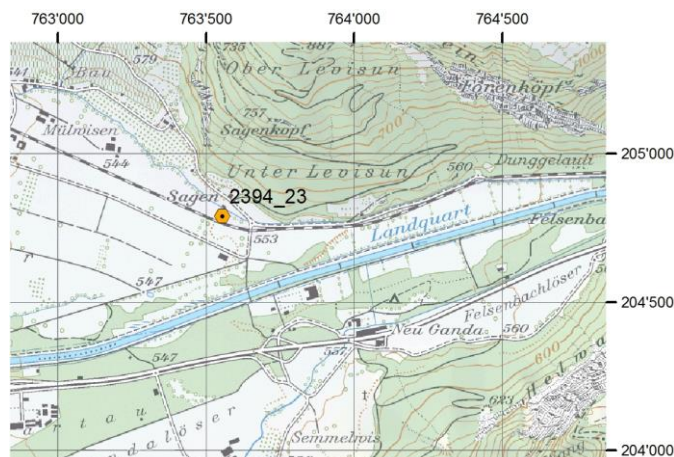
Im bestehenden Gewässerentwicklungskonzept für den Malanser Mühlbach ist definiert, dass die bestehende Fischaufstiegshilfe unzureichend funktioniert und umzubauen ist.

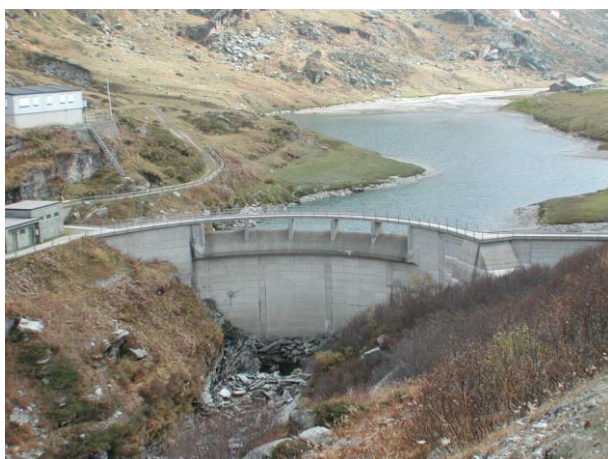
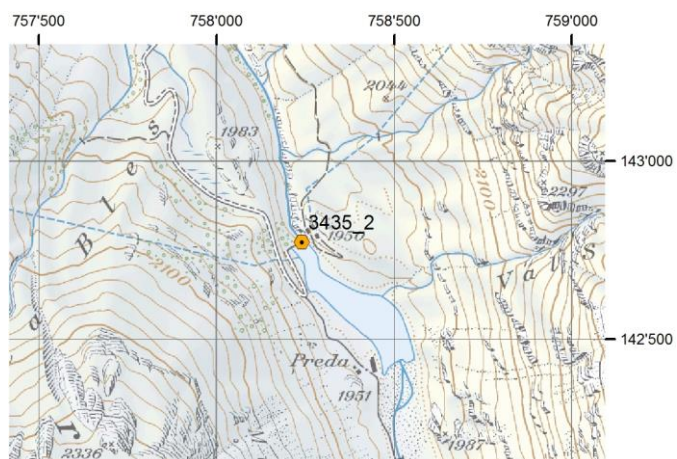
Es finden sich natürliche Hindernisse unterhalb des Wehrs.

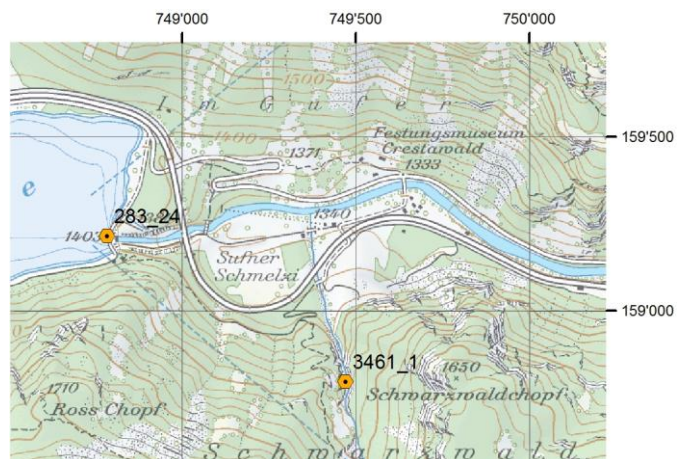
Es finden sich natürliche Hindernisse unterhalb der Fassung.

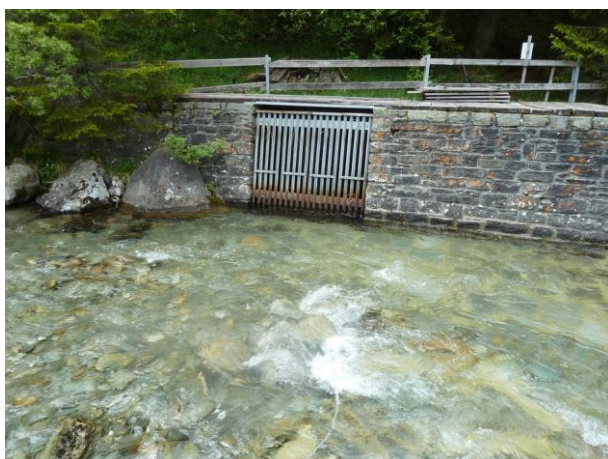
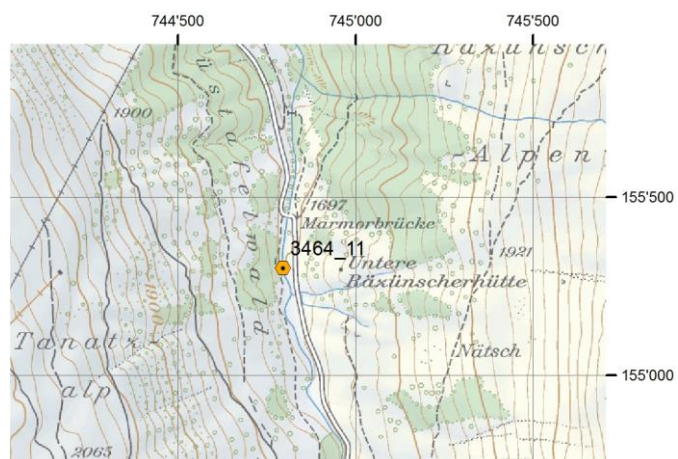
Es finden sich natürliche Hindernisse unterhalb der Fassung.

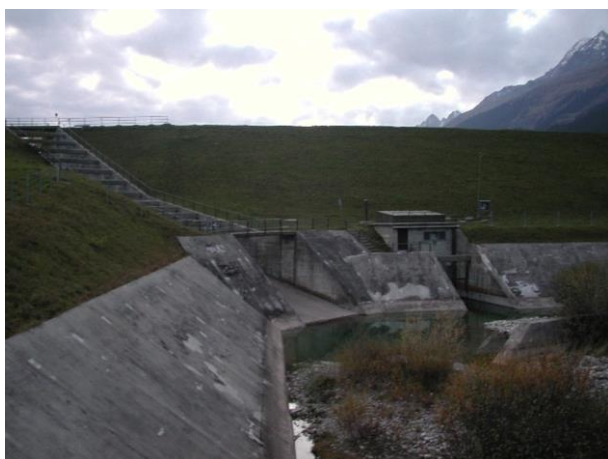
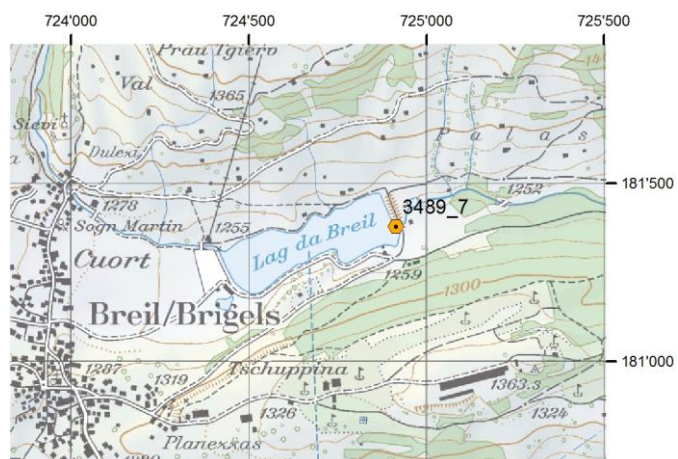
Der Stausee weist insbesondere im Winter Seespiegelschwankungen von bis zu 6 m auf. Ein technischer Fischpass müsste entsprechend so konzipiert werden, dass ein Ausstieg bei unterschiedlichem Wasserstand möglich ist, oder der technische Fischpass wird mit einem Umgehungsgerinne ergänzt, welches die Fische bis an das obere Ende des Sees führt.

Bei Überlauf gelangen Fische ins Tosbecken, von wo aus sie weder in den Bach noch zurück in den See gelangen können. Die Fische müssen nach jedem Ereignis mit Überlauf ausgefischt werden (3 – 4 mal pro Jahr).

Die möglichen Lösungen würden Kosten von 2.5 – 5 Mio CHF verursachen, eine Sanierung des Fischaufstiegs ist nicht verhältnismässig.

Es soll geprüft werden, ob mit einer Verhaltensbarriere (z.B. Luftblasenteppich) die Fische bei Überlauf zurückgehalten werden können. Beim Einlaufbauwerk ist zu prüfen, ob bei einer Verringerung der lichten Weite von derzeit 40 mm auf max. 20 mm noch ausreichend Wasser gefasst werden kann, so dass kein Produktionsverlust entsteht, oder ob das Fassungsbauwerk vergrößert werden müsste. Auch hier kann geprüft werden, ob die Fische mittels Verhaltensbarriere vom Einlaufbauwerk ferngehalten werden können.

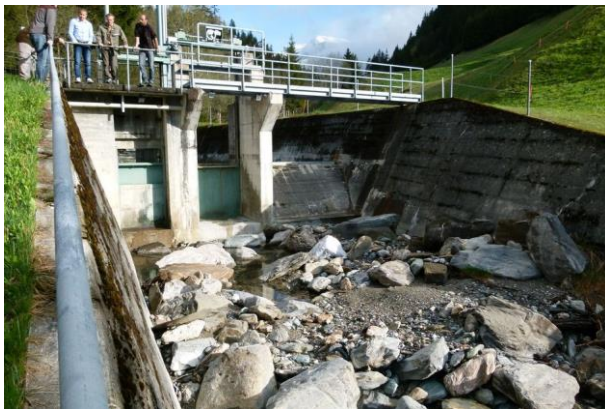
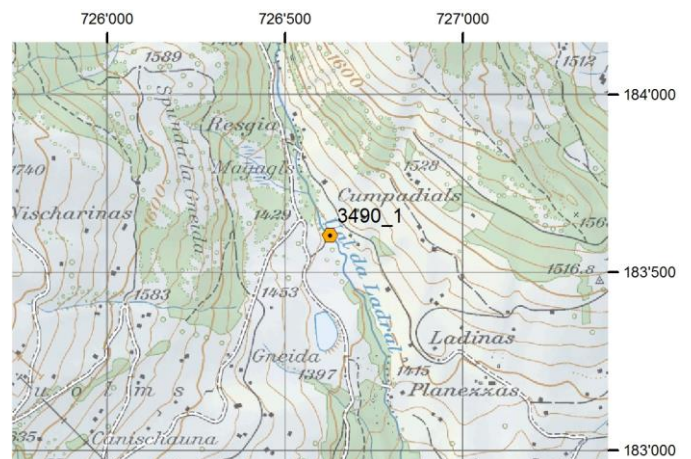
Das Ual da Ladril ist ein geschiebeträchtiger Gebirgsbach, welcher aber nach Einschätzung AJF ein Laichplatzangebot hat, wo auch eine natürliche Naturverlaichung erfolgreich ist. Derzeit herrscht Restwasser Null, über eine Restwassersanierung wurde noch nicht entschieden. Bei einer Sanierungsverfügung mit Restwasser Null, ist eine Sanierung der Fischgängigkeit bei der Neukonzessionierung neu zu prüfen.

Der Fischeaufstieg könnte direkt im Bachbett selber z.B. als Rampe konzipiert werden. Das Problem besteht durch den grossen Geschiebetrieb, eine wartungsarme Lösung soll angestrebt werden.

Beim Abstieg gelangen die Fische in ein Becken vor dem Einlaufbauwerk von wo aus sie nicht weiter kommen, eine kleine Schwelle verhindert zudem Rückwanderung ins Bachbett (Abbildung 1). Es soll verhindert werden, dass Fische ins Becken vor der Fassung gelangen können, dies könnte ev. mit einem Seilrechen bewerkstelligt werden. Allerdings sind die Seilrechen noch nicht erprobt, es fehlt an Erfahrung insbesondere in Gewässern mit hoher Geschiebefracht.

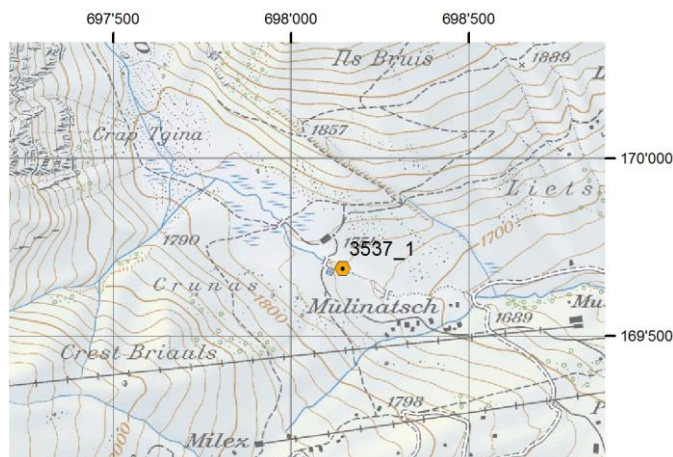
Es finden sich natürliche Hindernisse im Bereich der Fassung.

Eine Verdriftung der Fische ins Betriebswasser sollte durch Verminderung der lichten Weite auf max. 20 mm verhindert werden.

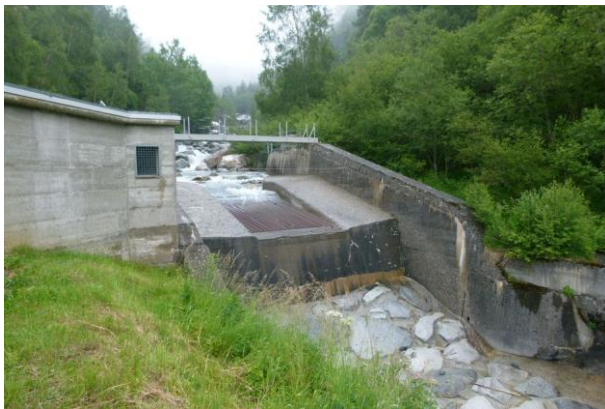
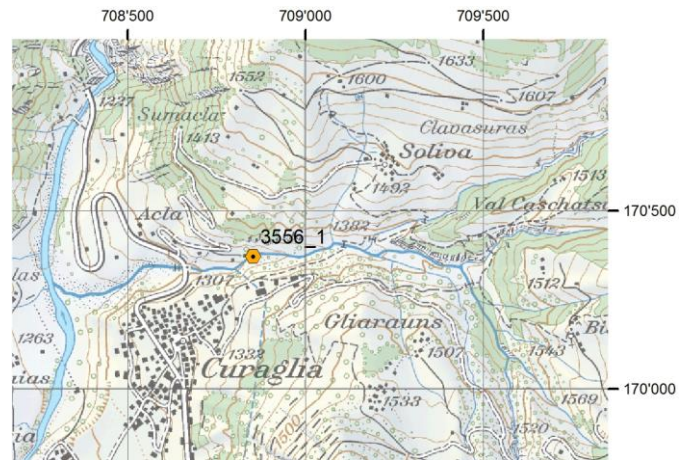
Der Rein da Plattas ist ein Gebirgsbach mit natürlichen Hindernissen im Bereich der Fassung. Das mittels Tirolerwehr gefasste Wasser (Abbildung 1) gelangt über einen Freispiegelstollen in den Staubereich Runcahez, womit für die Fische keine direkte Gefahr einer Turbinierung besteht. Allerdings ist ein Vertikalschacht mit einer Fallhöhe von 30 m zu überwinden. Ob Fische diesen Fall überleben, ist nicht bekannt. Erschwerend kommt dazu, dass der Vertikalschacht nicht in ein tiefes Becken mündet und damit dem Fisch nicht genügend Wassertiefe zum Eintauchen zur Verfügung steht. Da allerdings nicht bekannt ist, wie viele Fische ins Betriebswasser gelangen soll vorerst ein Monitoring gemacht werden, bei dem aufgezeigt wird, wie gross der Anteil der ins Betriebswasser gelangenden Fische überhaupt ist. Nach Abschluss des Monitorings ist der Sanierungsbedarf neu zu beurteilen.

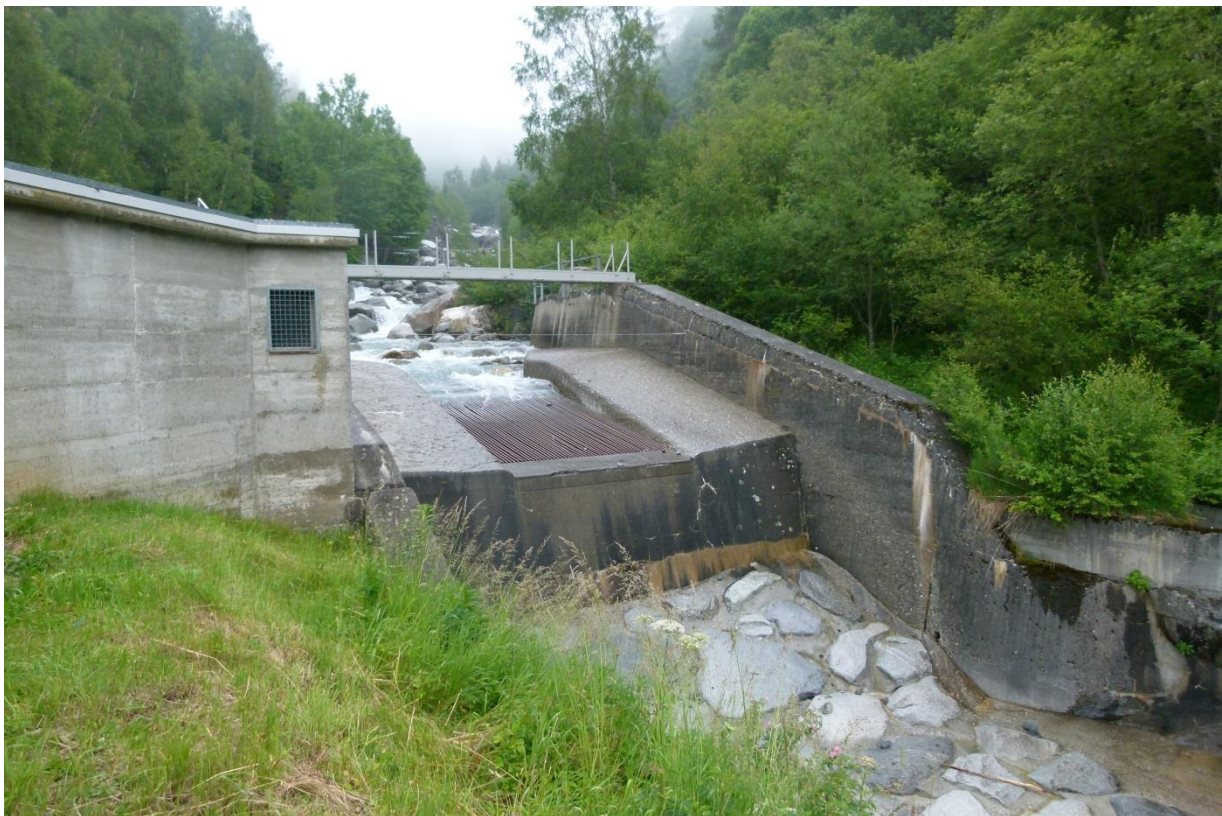
**Abbildung 1** Tirolerwehr am Rein da Plattas.

Eine Sanierung wird zurückgestellt, bis weitere Erkenntnisse vorliegen.

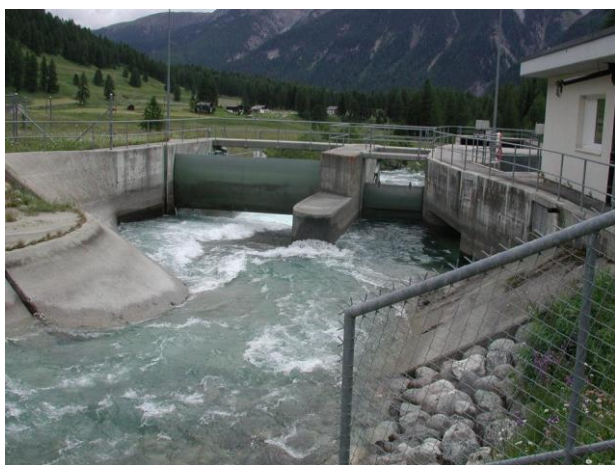
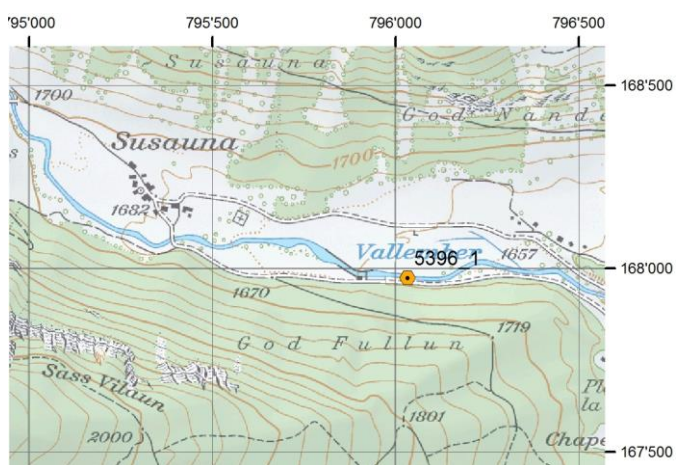
Der Vallember ist ein Gewässer mit guten aquatischen Lebensräumen. Eine Wiederherstellung der Fischgängigkeit würde zwei lange und wertvolle Fließgewässerstrecken miteinander verbinden.
