COMMISSION D'ENQUÊTE

sur l'accident survenu le 19 septembre 1989

dans le désert du Ténéré (Niger)

à l'avion DC-10-30 immatriculé N 54629

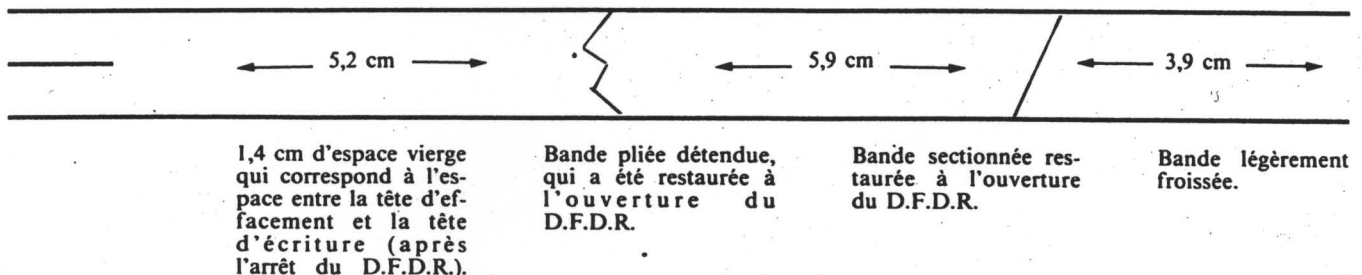
Pour étudier ce problème, le B.E.A. a effectué un examen détaillé de la fin de la bande originale. En appliquant un produit révélateur sur cette partie de bande, les informations suivantes sont apparues :

Le début d'espace vierge détecté correspond précisément à la fin de l'enregistrement du vol. 5,2 cm de longueur de bande plus tôt (soit 4,7 secondes d'enregistrement), la présence d'une grosse pliure explique sans conteste la désynchronisation trouvée au temps (tf-5s) du paragraphe précédent sur le premier listage. Puis, 11,1 cm avant

la fin du vol (soit 10,2s d'enregistrement), la bande était cassée et ceci explique là encore très bien la présence de la désynchronisation trouvée entre les temps (tf-10s) et (tf-11s). Enfin, 15 cm avant la fin du vol (13,7s), la bande légèrement froissée explique aussi la présence de la désynchronisation apparue au temps (tf-14s) du premier listage.

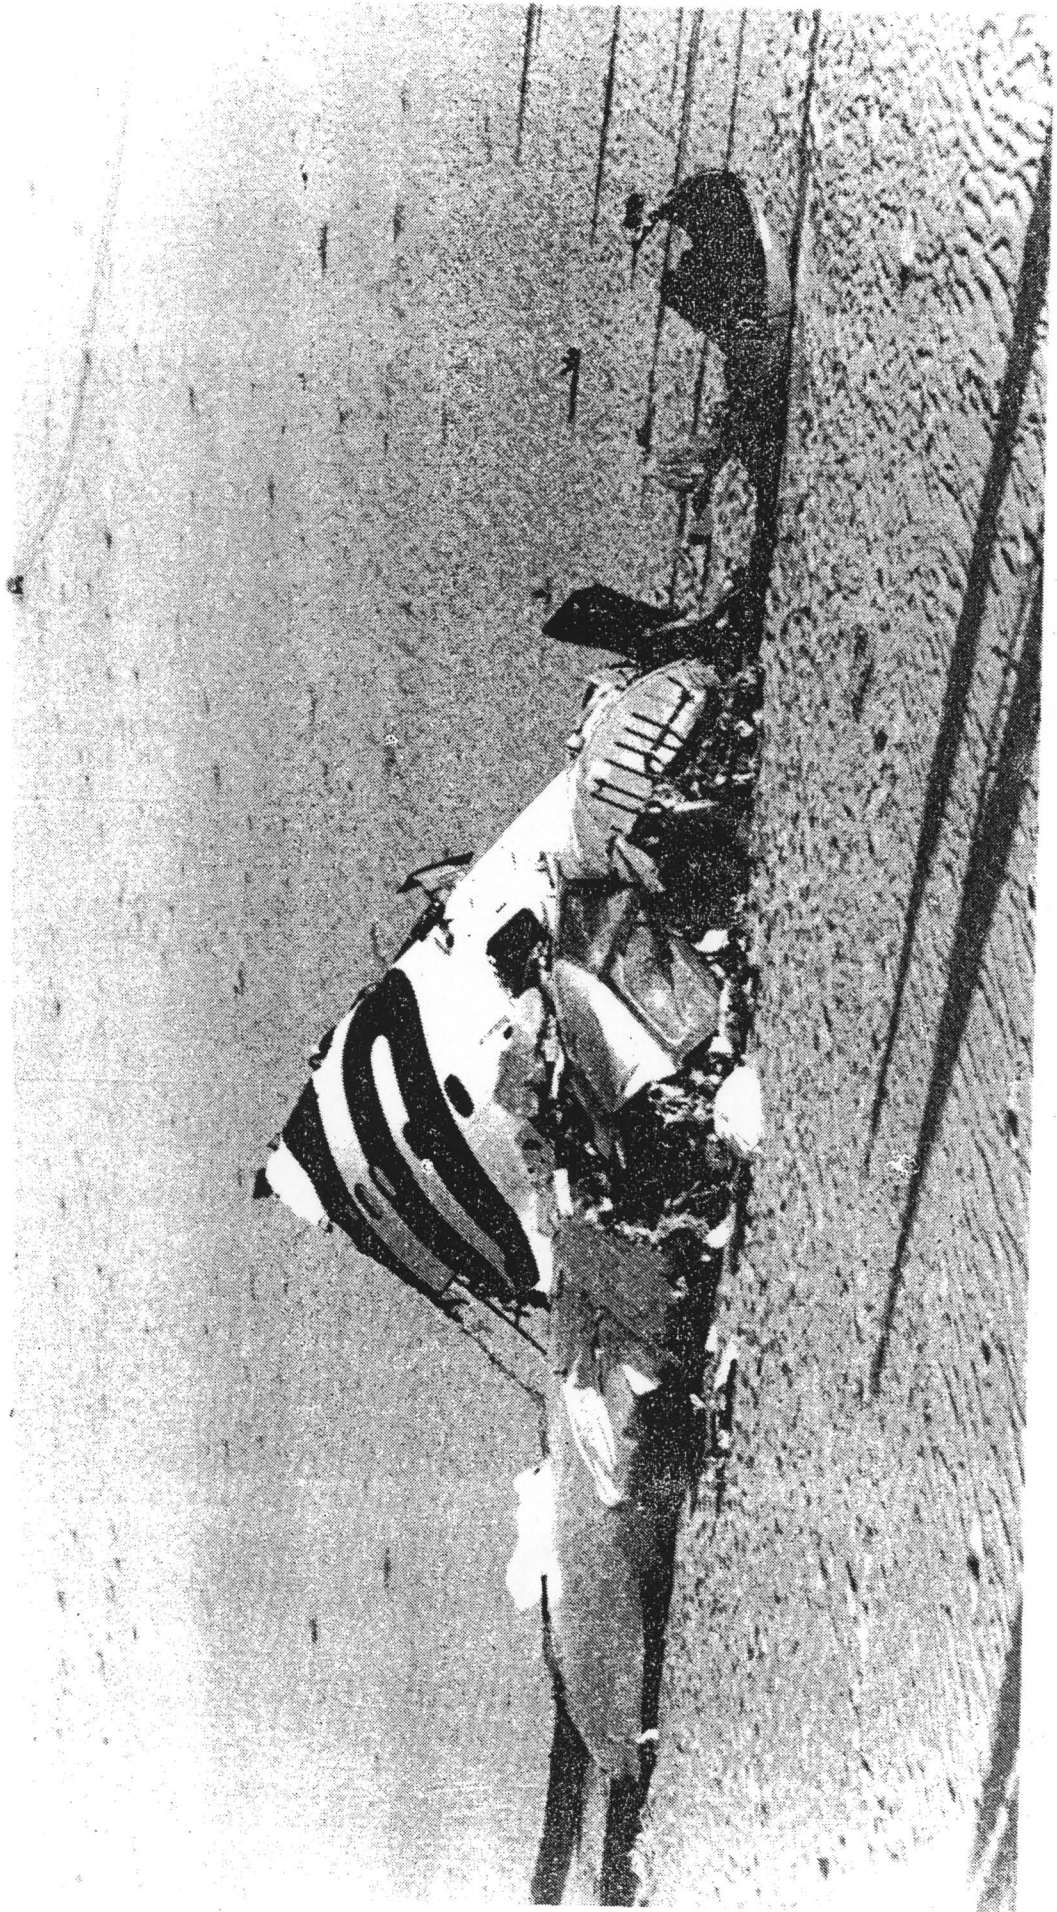
PARTIE AVANT (Annexe 4 repère A)

Le processus de rupture de la partie avant de l'avion a été trop complexe pour pouvoir être décrit de manière précise et détaillée. Cependant, l'examen des cassures permet de dire que le cockpit s'est replié sur la partie gauche du fuselage.
