МЕЖГОСУДАРСТВЕННЫЙ АВИАЦИОННЫЙ КОМИТЕТ
КОМИССИЯ ПО РАССЛЕДОВАНИЮ АВИАЦИОННЫХ ПРОИСШЕСТВИЙ
ОКОНЧАТЕЛЬНЫЙ ОТЧЕТ
ПО РАССЛЕДОВАНИЮ АВИАЦИОННОГО ПРОИСШЕСТВИЯ

Вид авиационного происшествия	Катастрофа
Тип воздушного судна	Самолет, Ту-154М
Государственный регистрационный опознавательный знак	б/н 101, Республика Польша
Владелец	Республика Польша
Эксплуатант	Министерство обороны Республики Польша
Место происшествия	Между БПРМ и торцом ВПП 26 аэродрома Смоленск "Северный", координаты: N 54°49.450' и E 32°03.041'
Дата и время	10.04.2010, 06:41 UTC, 10:41 местного времени, день

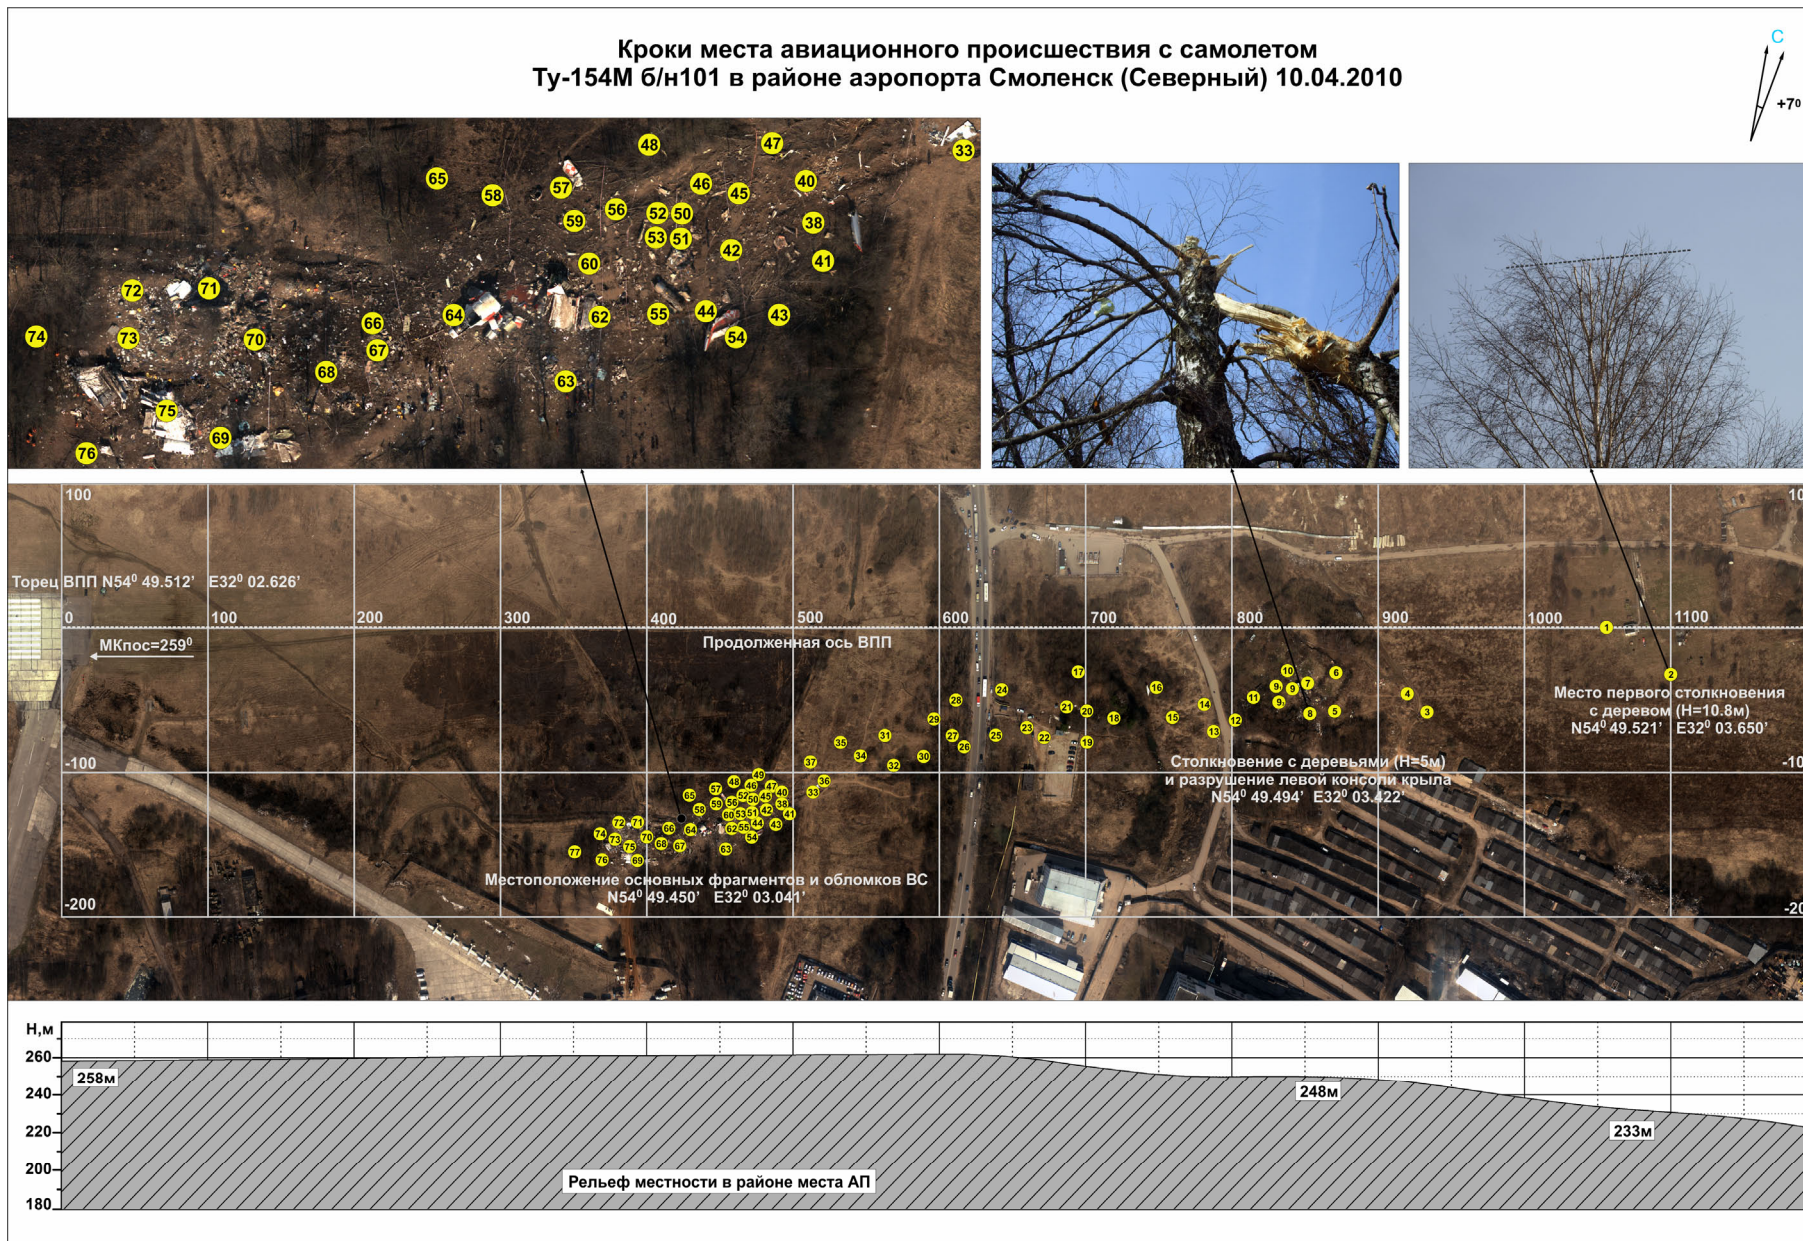
Рисунок 35

На удалении 244 м от точки первого столкновения и боковом уклонении 61 м левее продолженной оси ВПП, на высоте около 5 метров, произошло столкновение самолета с березой с диаметром ствола 30...40 см (Рисунок 27 и Рисунок 35).

Найденные фрагменты и их взаимное расположение позволяют сделать вывод, что в результате столкновения с деревом произошло разрушение конструкции крыла с отделением части левой ОЧК (длиной около 6.5 м) и последующее интенсивное вращение самолета по крену влево, что подтверждается отсутствием повреждений деревьев слева по курсу полета непосредственно после березы, а также дальнейшим уклонением самолета влево. Анализ повреждений деревьев и рельефа местности на данном участке позволяет также сделать вывод, что к моменту столкновения самолет находился в незначительном наборе высоты. Об этом свидетельствует увеличение высоты следов столкновения с деревьями с 4 м до 5 м при общем повышении рельефа местности (превышение места столкновения с березой 248 м).

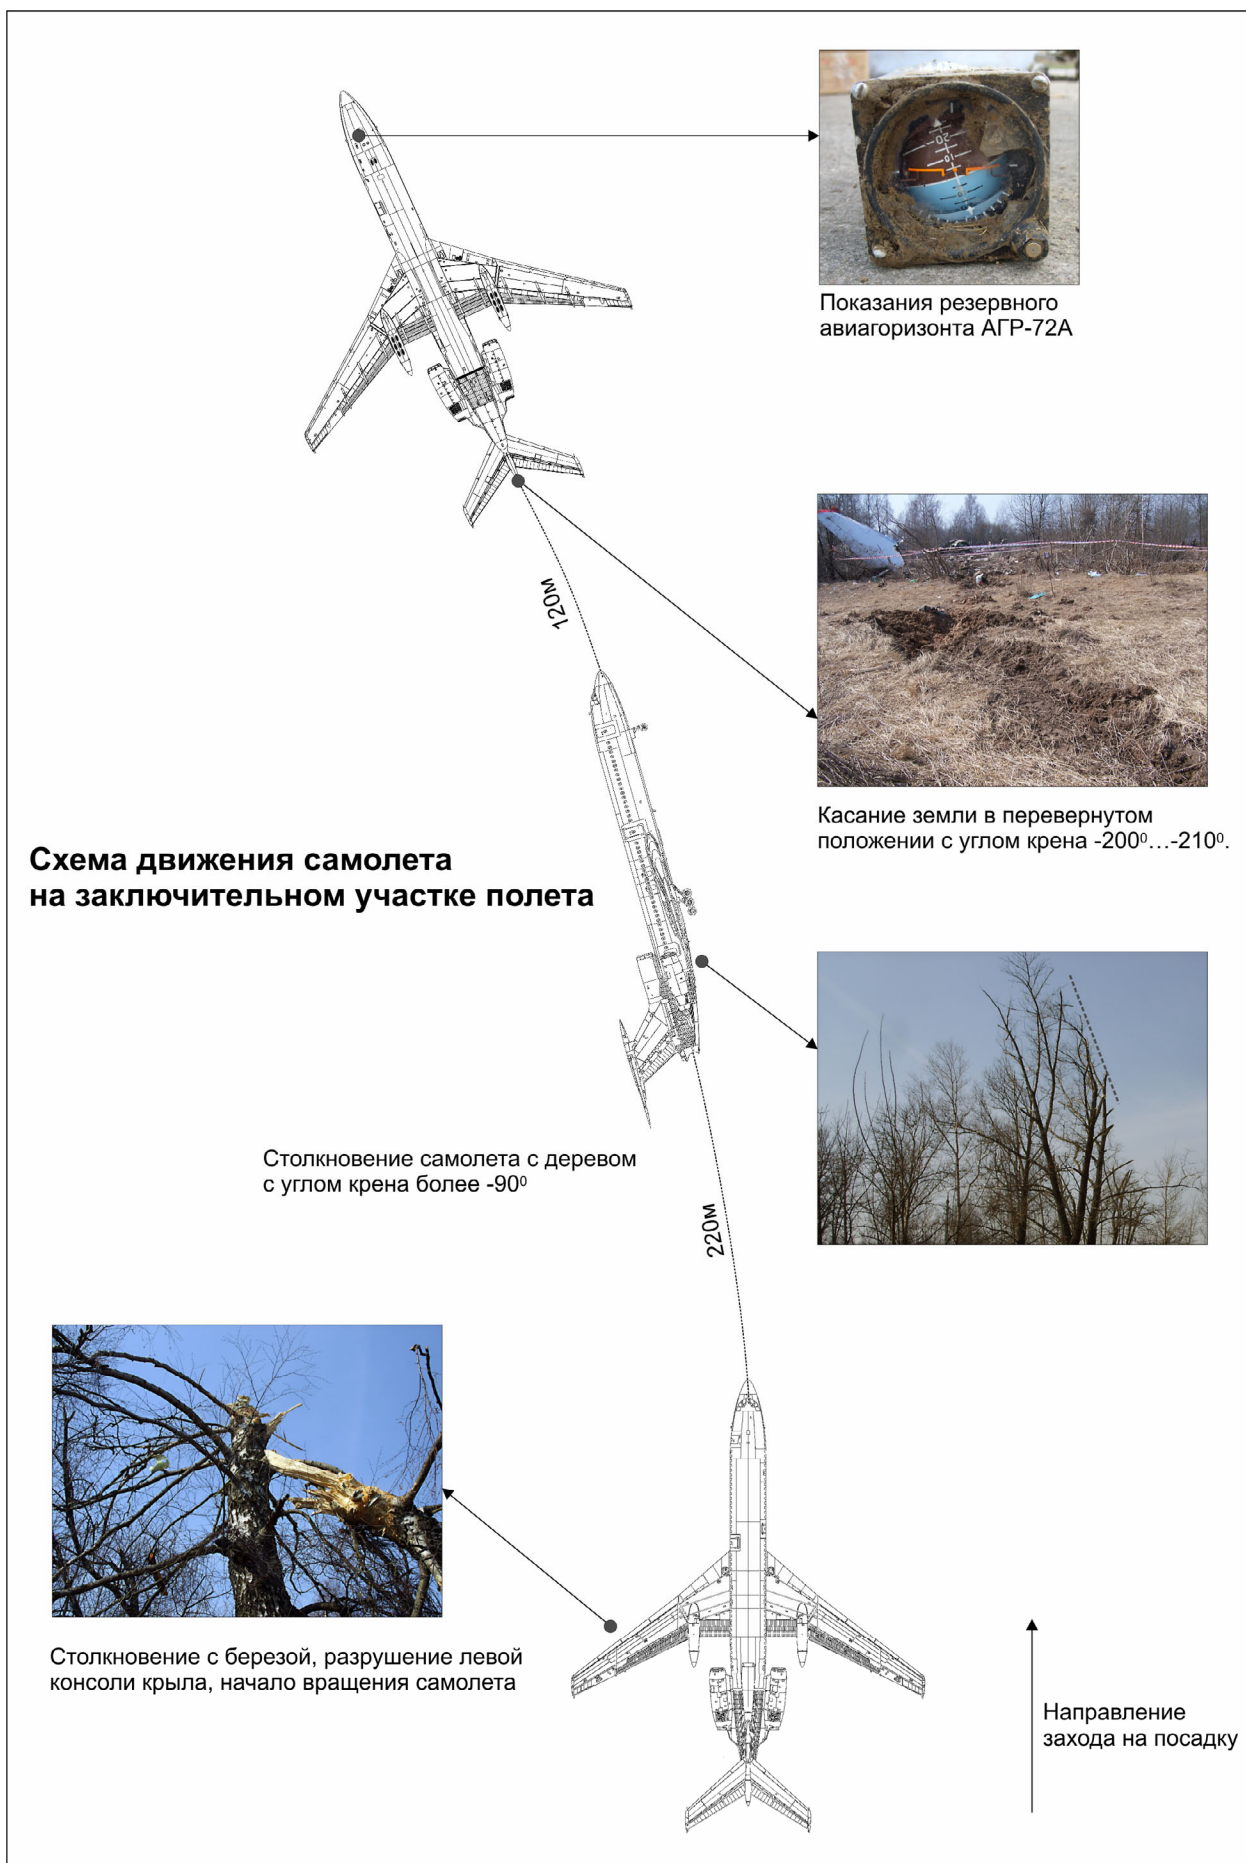
Рисунок 36

При дальнейшем движении и вращении самолета в результате столкновений с деревьями продолжилось его разрушение: характер среза дерева на удалении 465 м от точки первого столкновения свидетельствует о том, что к этому моменту угол крена самолета влево превышал 90° (Рисунок 29 и Рисунок 36); на удалении 530...550 м от места первого столкновения были обнаружены фрагменты перегородки силового набора крыла, фрагменты левой консоли стабилизатора с рулем высоты и руля направления, а также тяга системы управления рулем высоты.

Следы касания самолета о земную поверхность и их взаимное расположение позволяют сделать выводы о том, что касание произошло при левом вращении самолета, и в момент касания самолет находился в перевернутом положении с креном около 200° ... 210° влево (Рисунок 36).

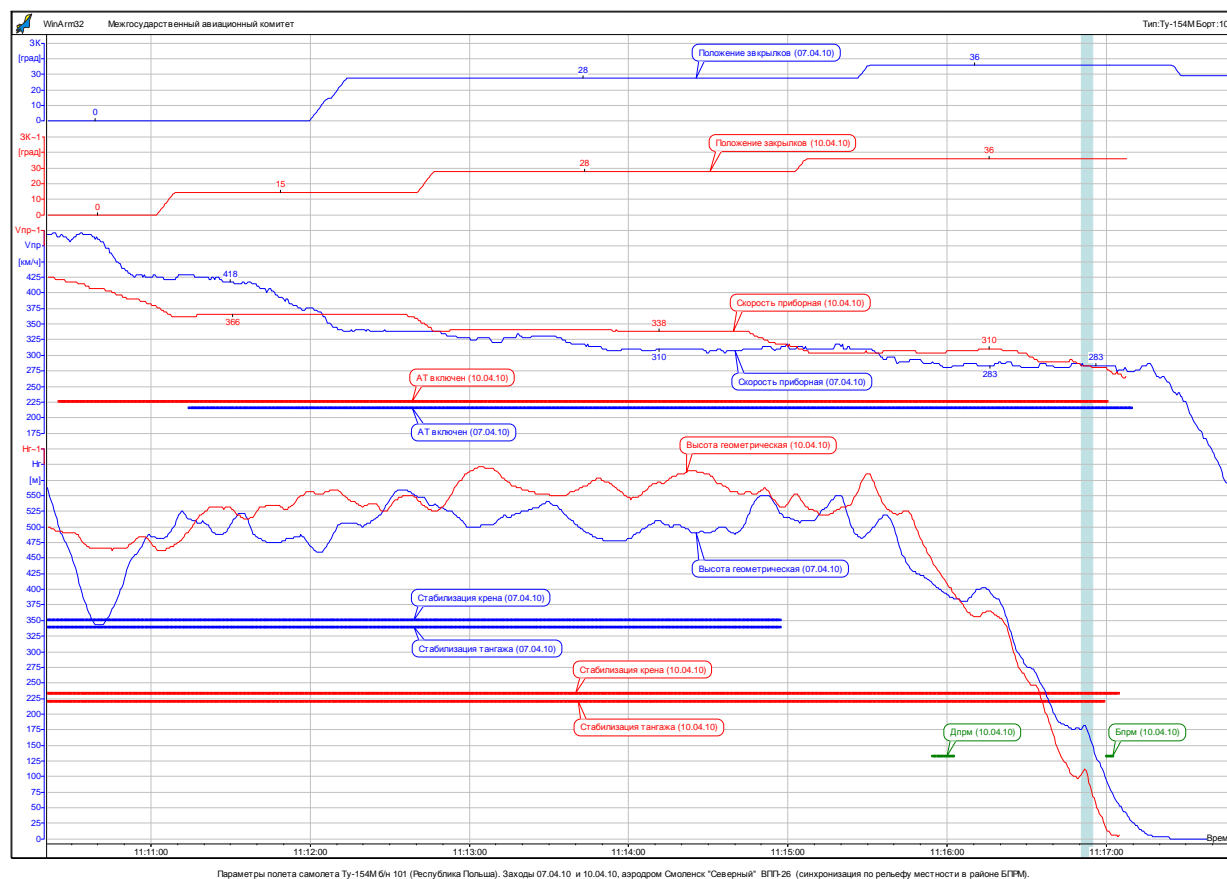
Рисунок 47

Примечание: *Анализ полета, выполненного на аэродром Смоленск "Северный" на данном самолете 7 апреля 2010 года, показывает, что экипаж перешел на штурвальное управление перед началом снижения по глиссаде (Рисунок 47).*

Непредусмотренное РЛЭ самолета использование командиром экипажа АБСУ при отсутствии на аэродроме точных инструментальных систем посадки свидетельствует о неуверенности КВС в своих возможностях по выдерживанию заданных параметров снижения по глиссаде в штурвальном режиме управления, а также его повышенном психоэмоциональном напряжении из-за несоответствия фактических метеорологических условий его уровню подготовки при имевших место перерывах в заходах на посадку при установленном минимуме погоды.

Подобное управление ВС привело к тому, что к моменту пролета дальнего привода, который экипаж определил по срабатыванию соответствующей звуковой сигнализации, самолет находился на ~120 метров выше глиссады.

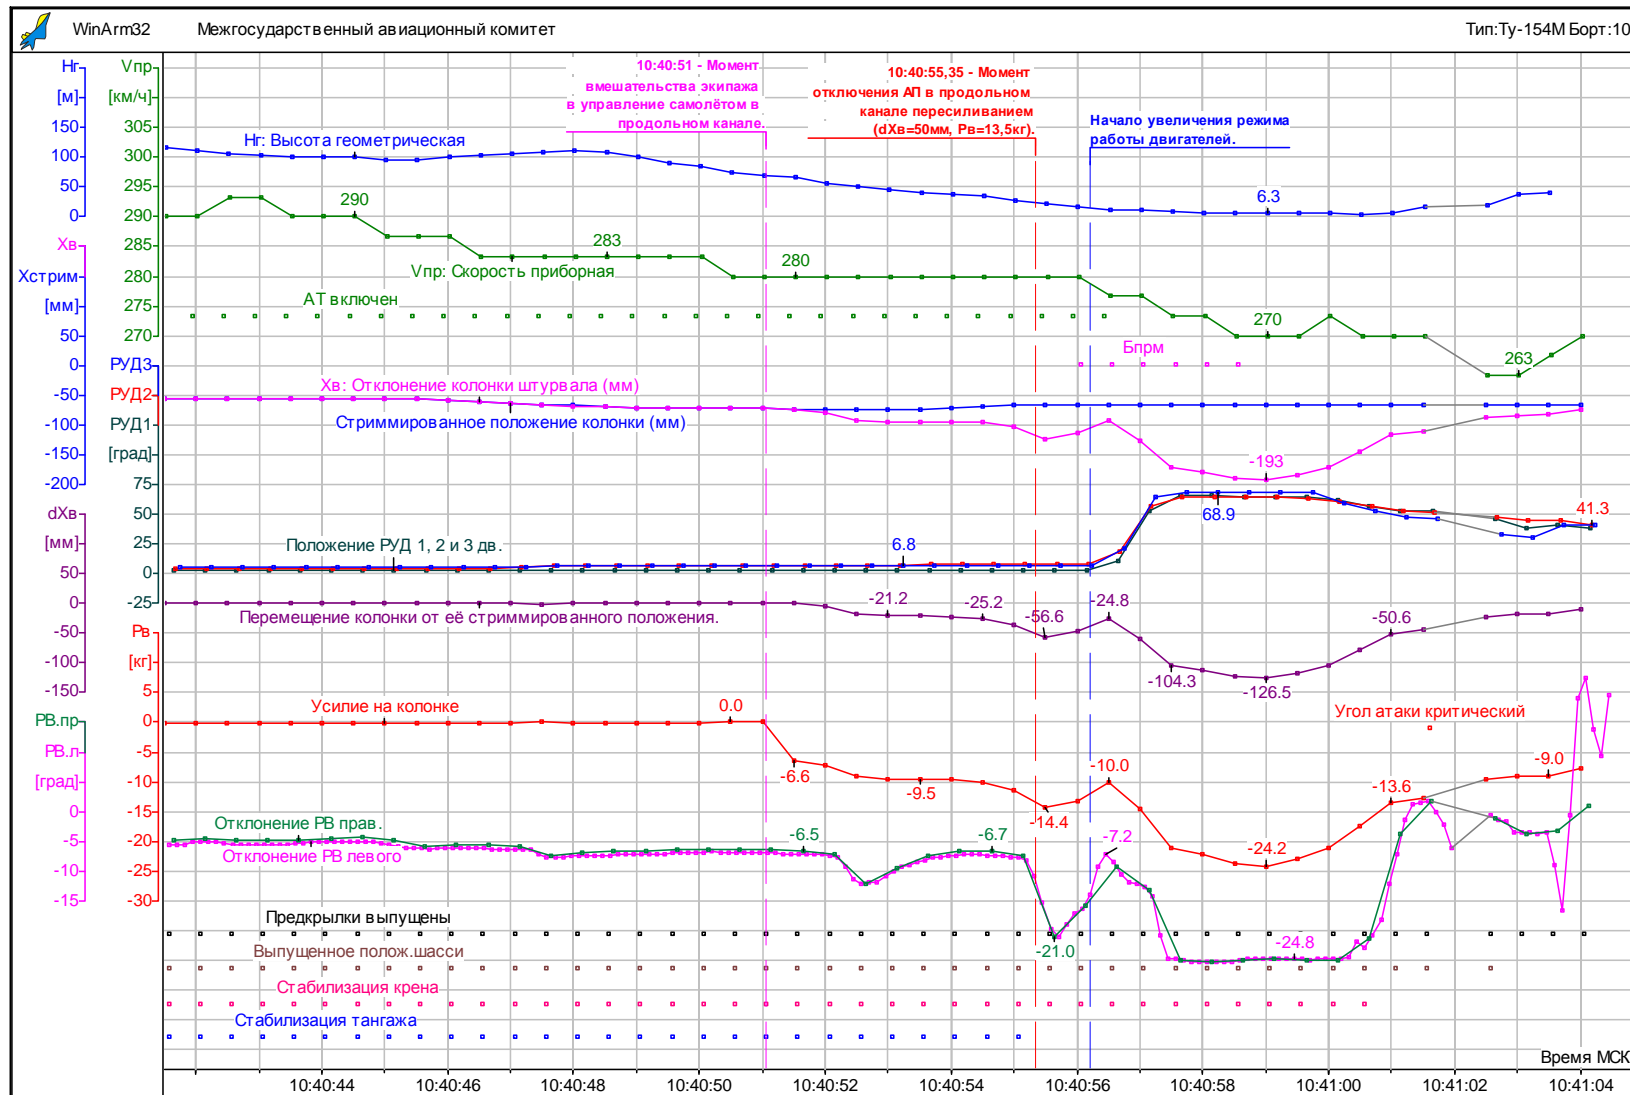
Рисунок 49

В 10:40:51, до пролета БПРМ, одновременно со срабатыванием сигнализации заданной высоты, установленной на радиовысотомере, на истинной высоте 60 метров, последовала реплика второго пилота "Уходим". Самолет в этот момент времени находился на высоте 10-15 метров относительно порога ВПП 26. Анализ показал, что одновременно с фразой второго пилота зафиксировано отклонение колонки штурвала "на себя", соответствующее приращению отклонения руля высоты около 5° на кабрирование (Рисунок 49). Отклонение руля высоты привело к увеличению углов тангажа и атаки самолета и к росту вертикальной перегрузки на 0.15g. Однако, данного отклонения колонки оказалось недостаточно для отключения автопилота в продольном канале (необходимо отклонение колонки на 50 мм от стриммированного положения), что привело к отклонению автопилотом руля высоты на пикирование до прежнего значения для сохранения заданного угла тангажа.

Результаты расчёта усилий на колонке штурвала.

Затем последовало моментальное отклонение колонки штурвала "от себя" (руль высоты вернулся практически в балансировочное положение), а через 1.5 секунды уже полное взятие "на себя", до конструктивного упора руля высоты 25° (усилия ~25 кг), которое сохранялось до момента начала разрушения конструкции самолета.
