# Untersuchungsbericht

Aktenzeichen: **60 - 60uu2010-08/00047**

## **Gefährliches Ereignis im Eisenbahnbetrieb**

Ereignisart:	Zugkollision
Datum:	17.08.2010
Zeit:	10:06 Uhr
Benachbarte Betriebsstellen:	Neustadt (Weinstr.) - Lambrecht (Pfalz)
Streckennummer:	3280
Kilometer:	71,828

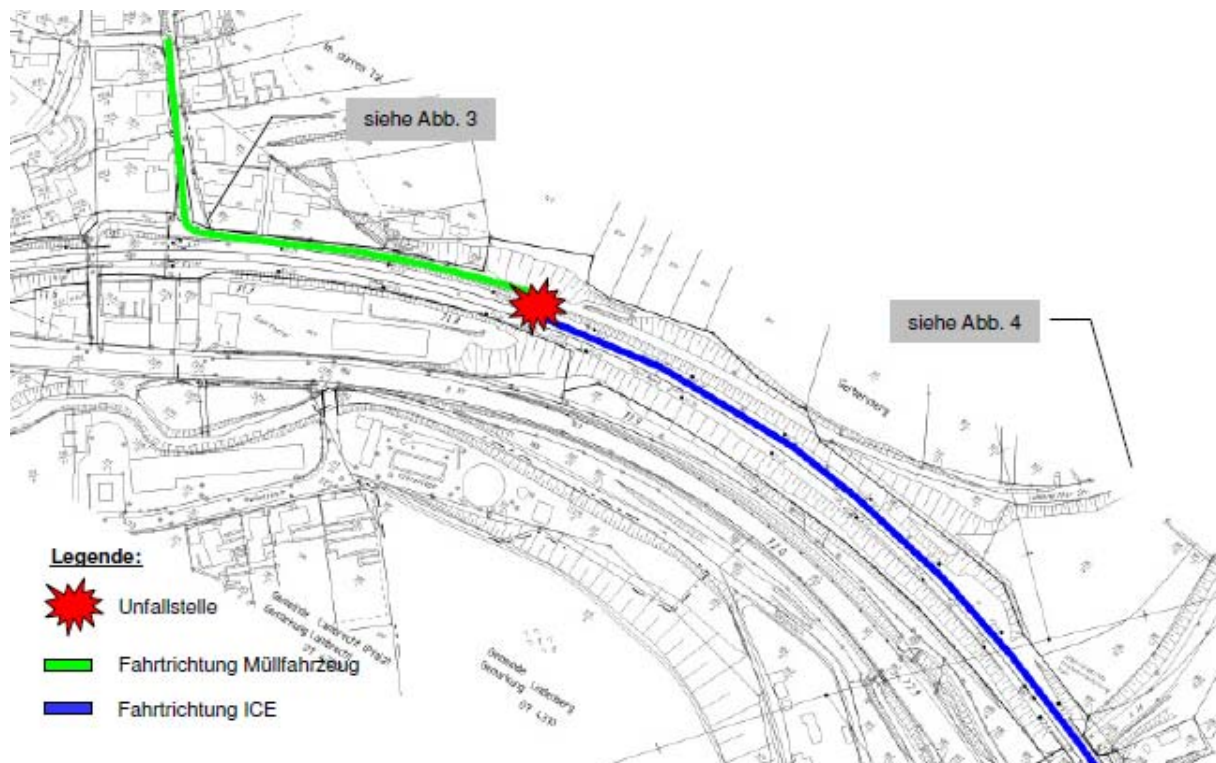
Abb. 2: Lageplan

Am Dienstag, 17.08.2010, gegen 10:00 Uhr, befuhr das Fahrzeug eines privaten Entsorgungsunternehmens im Anschluss an die Müllentsorgung in der Dörrental-Siedlung, die parallel zur Bahnstrecke (VzG-Strecke 3280, zweigleisige Hauptbahn Homburg (Saar) Hbf nach Ludwigshafen (Rhein) Hbf), verlaufende Lambrechterstraße in Richtung Gemeinde Lindenberg.

Beim Befahren der Lambrechterstraße geriet das Fahrzeug schließlich mit den rechten Rädern auf den unbefestigten und feuchten Seitenstreifen. Dem Fahrer des Müllfahrzeugs gelang es offenbar nicht mehr das Müllfahrzeug auf den befestigten Teil der Straße (Teerdecke) zurückzufahren und rutsche beim weiteren Versuch auf dem feuchten Untergrund die Böschung hinunter. Der aufgeweichte Boden der Böschung gab nach und das Müllfahrzeug stürzte in Bahnkilometer 71,828, die an dieser Stelle ca. 2,50 m hohe Böschung hinunter. Das Fahrzeug kam im Graben am Fuß der Böschung, noch im Profil des Gleises Neustadt – Lambrecht, zum Liegen.
