Oggetto: Sinistro marittimo nave "Costa Concordia" - Inchiesta sommaria -
Relazione.

INCHIESTA SOMMARIA RELATIVA AL SINISTRO MARITTIMO

NAUFRAGIO DELLA NAVE DA CROCIERA
"COSTA CONCORDIA"

concernente il naufragio della nave "COSTA CONCORDIA" di bandiera italiana – iscritta al n.073 dei Registri Internazionali di Genova – n.IMO 9320544 – in conseguenza di una falla causata dall'urto dello scafo con lo scoglio "Le Scole" dell'Isola del Giglio, il giorno 13 Gennaio 2012 alle ore 21.45.07 (hh.mm.ss)¹.

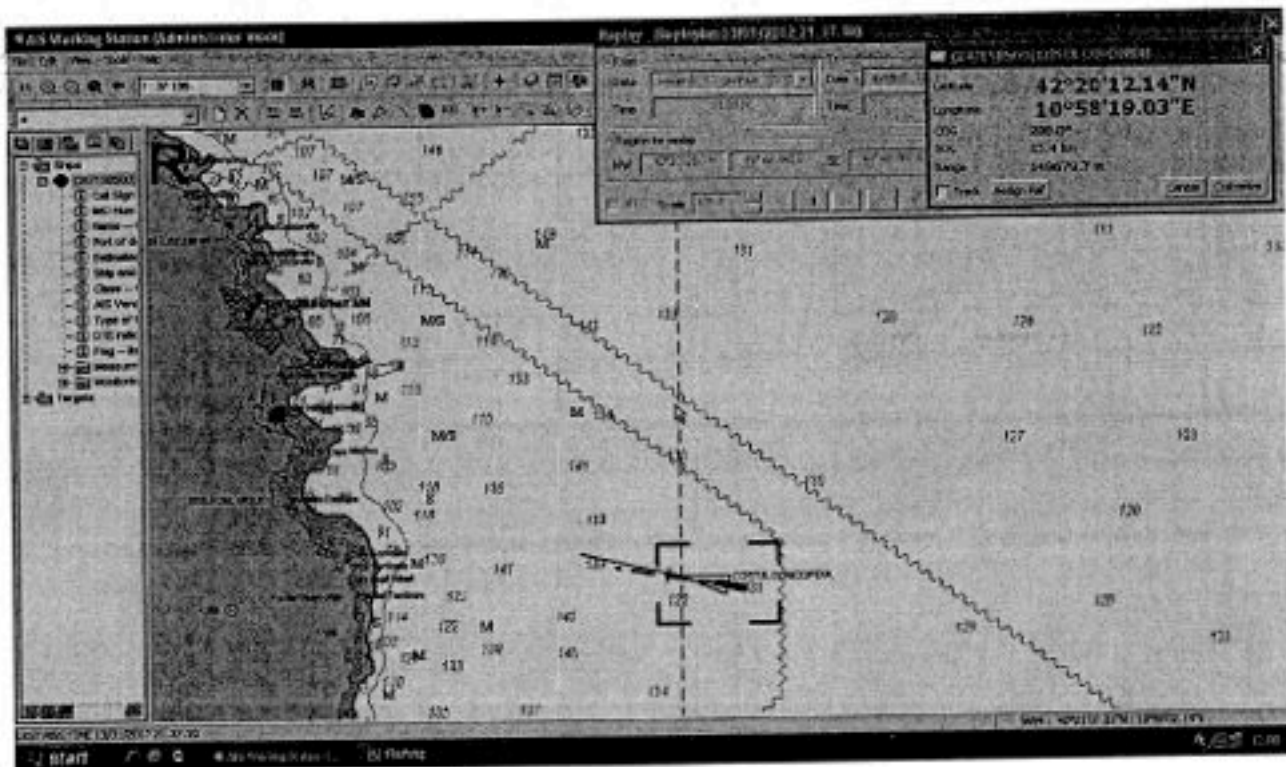
Dall'immagine VDR si comprende che non appena il cerchio del VRM "tocca" la costa lo stesso viene disattivato. Alle 21.43.46 (VDR) Schettino ordina, sempre in inglese, **"..350.."**, il timoniere non conferma correttamente e l'ordine viene ripetuto specificando nuovamente il lato: **"..to starboard....otherwise we go on the rocks.."** (libera traduzione: "a dritta... altrimenti andiamo sugli scogli").

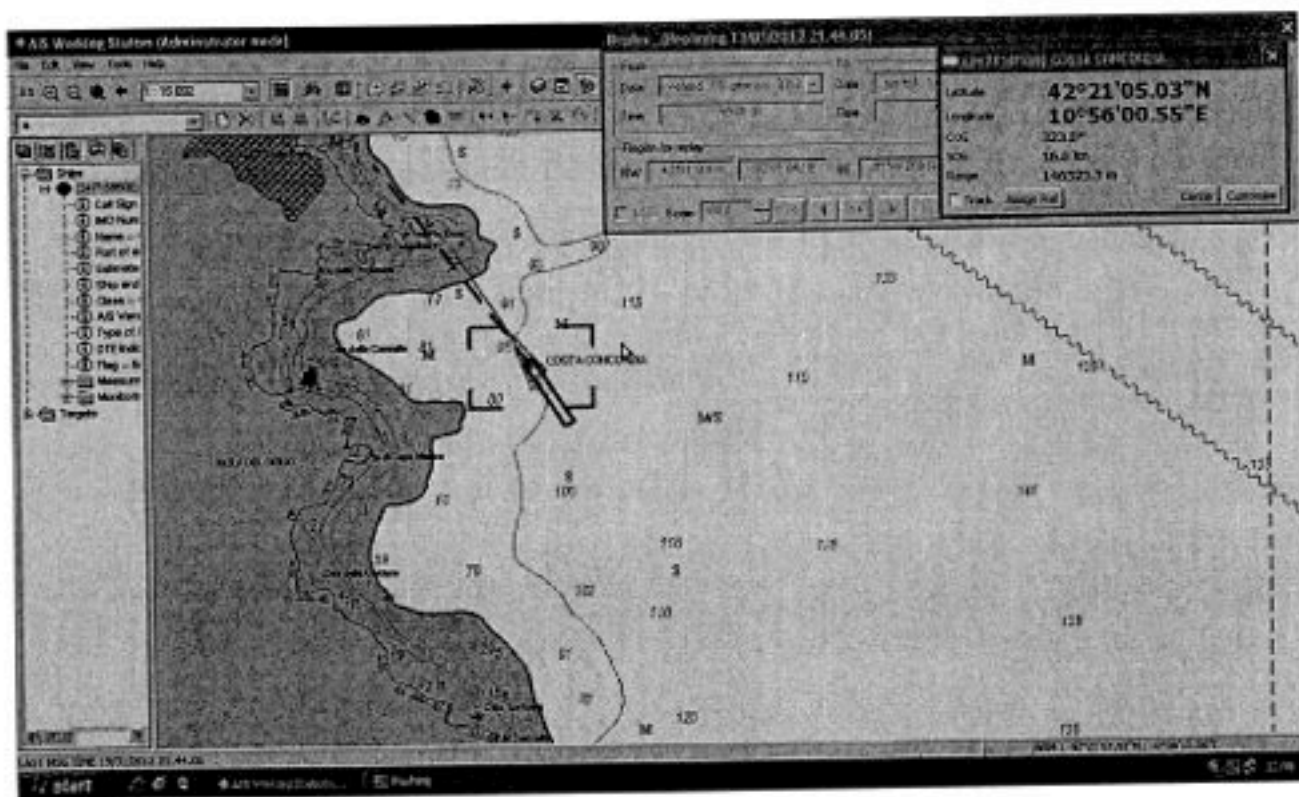
L'accostata è ancora in corso quando alle 21.44.05 (AIS) la nave si trova in posizione 42°21'05"N 010°56' E, con la prua in direzione di "Le Scole" a 0,3 miglia ed una velocità di 16 nodi.

Il raggio di accostata è tale per cui la nave si trova a 0.5 miglia a SW della rotta pianificata quindi molto più prossima alla costa di quanto stabilito.

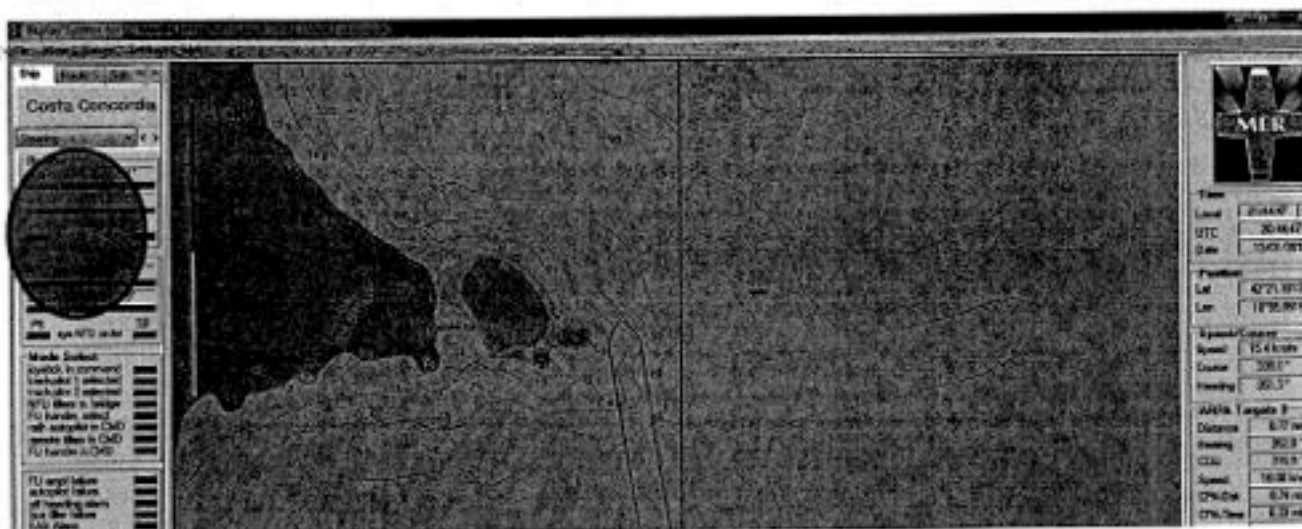
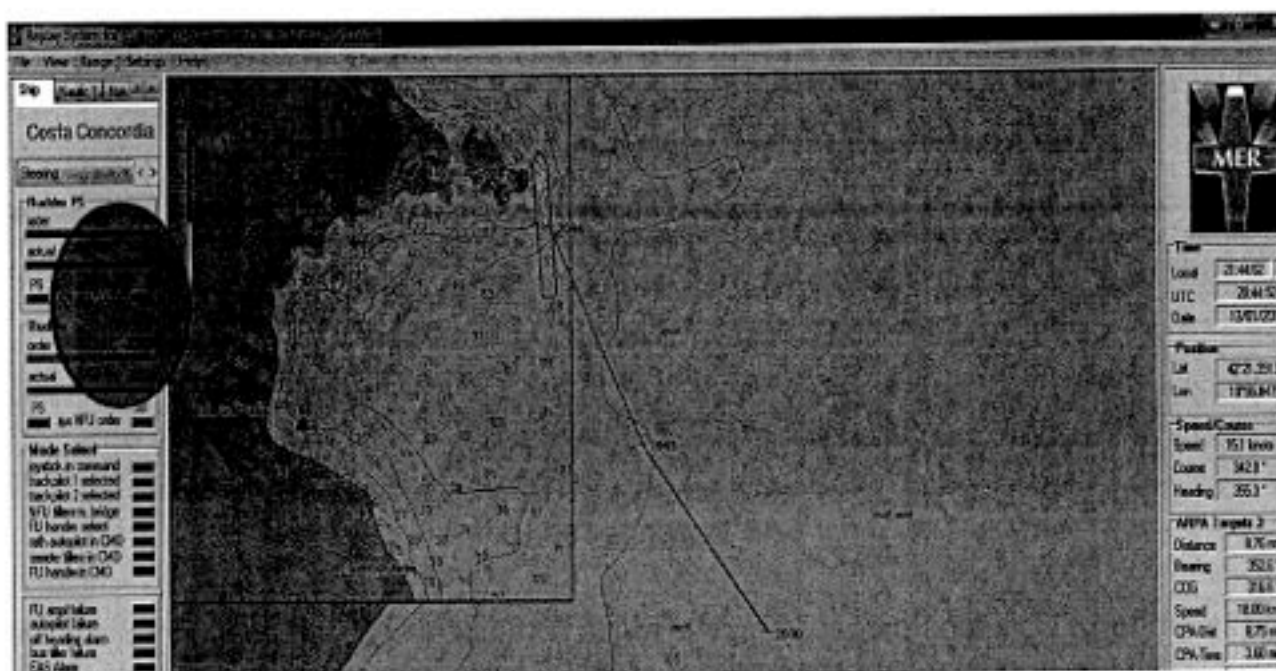
Arriva fino a cinque gradi a sinistra ed invece di proseguire per portare il timone verso sinistra di 20 gradi, come chiesto dal Comandante, lo porta 20 gradi a dritta.

si accorge dell'errore e si corregge portando il timone a sinistra (trascorrono circa 8 secondi dal momento in cui il timoniere manovra da 20 gradi a dritta a 20 gradi a sinistra), come si evince anche dalle sopra riportate schermate VDR.

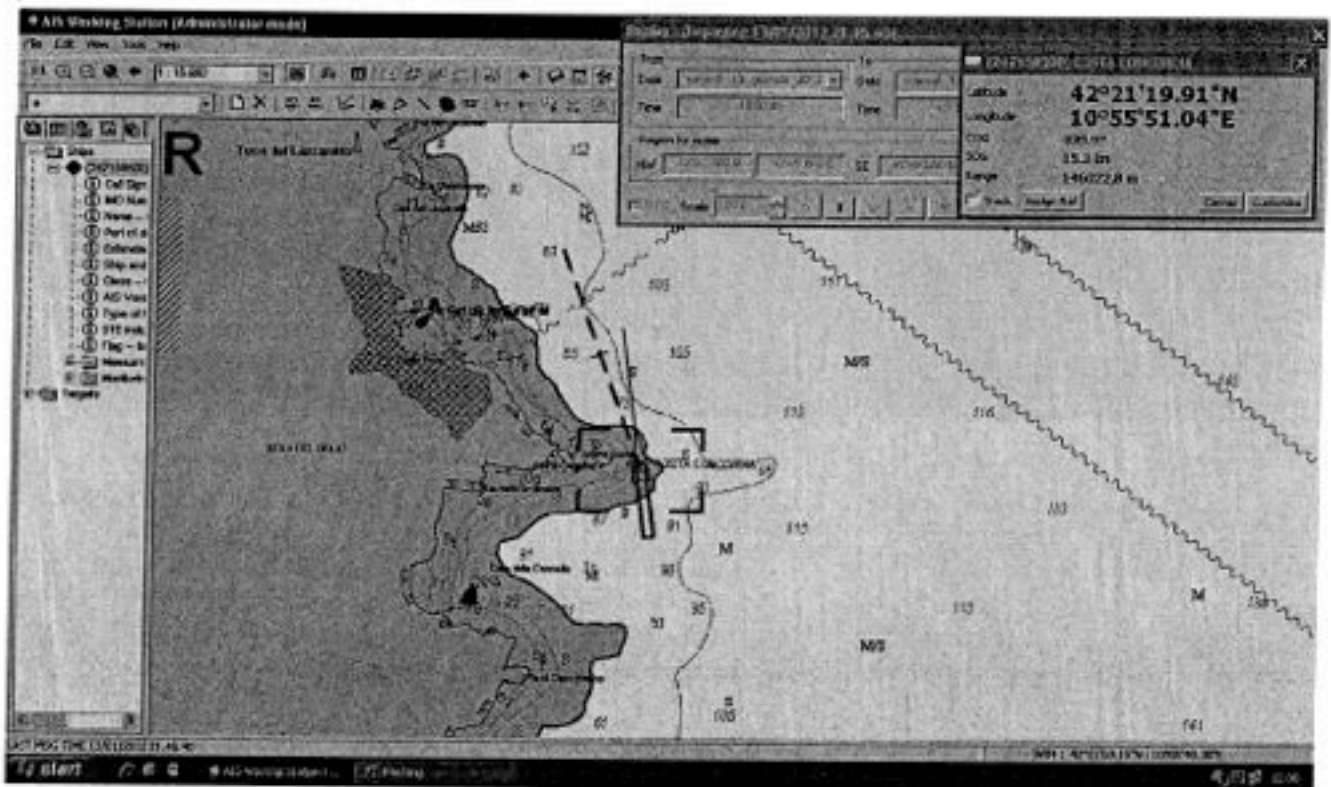
Alle 21.45.05 (VDR) Schettino ordina: "hard to port" (tutto a sinistra); il timoniere conferma ed esegue; Ursino che nel frattempo si è spostato sull'aletta di sinistra vede la poppa cadere velocemente verso gli scogli ed informa Schettino (VDR 21.45.06), ma ormai è troppo tardi, e così alle **21.45.07 l'opera viva della nave lato sinistro collide con lo scoglio più a Est di "Le Scole"**; Schettino ordina di dare tutta la barra a dritta; la nave diminuisce istantaneamente la velocità fino a 8,3 nodi e, in abbrivio, deriva in direzione 350°; la nave dotata di due propulsori elettrici perde immediatamente entrambi i motori.

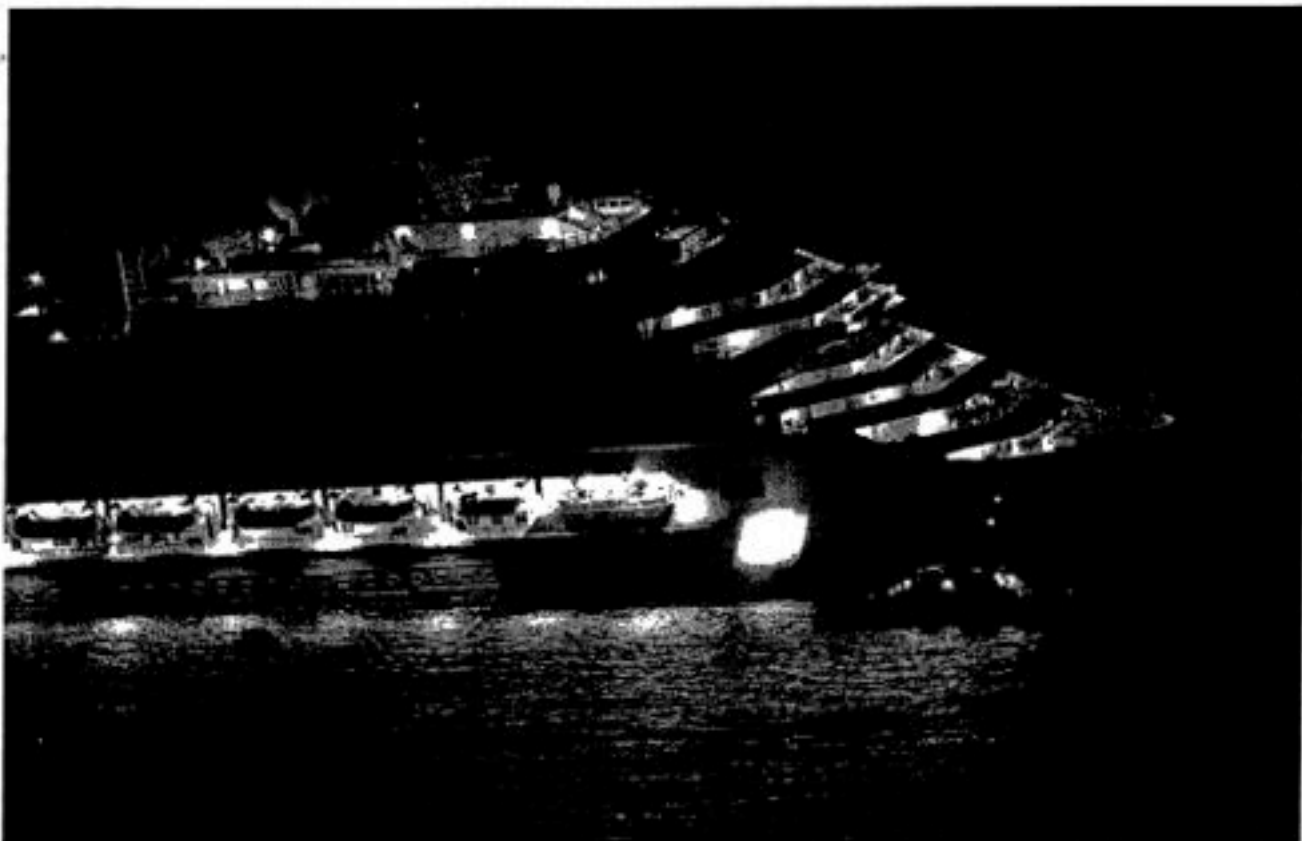
(La foto è stata scattata dall'Isola del Giglio – non è in linea con la cronologia ma evidenzia il momento in cui le lance sono abbracciate sul lato dritto)

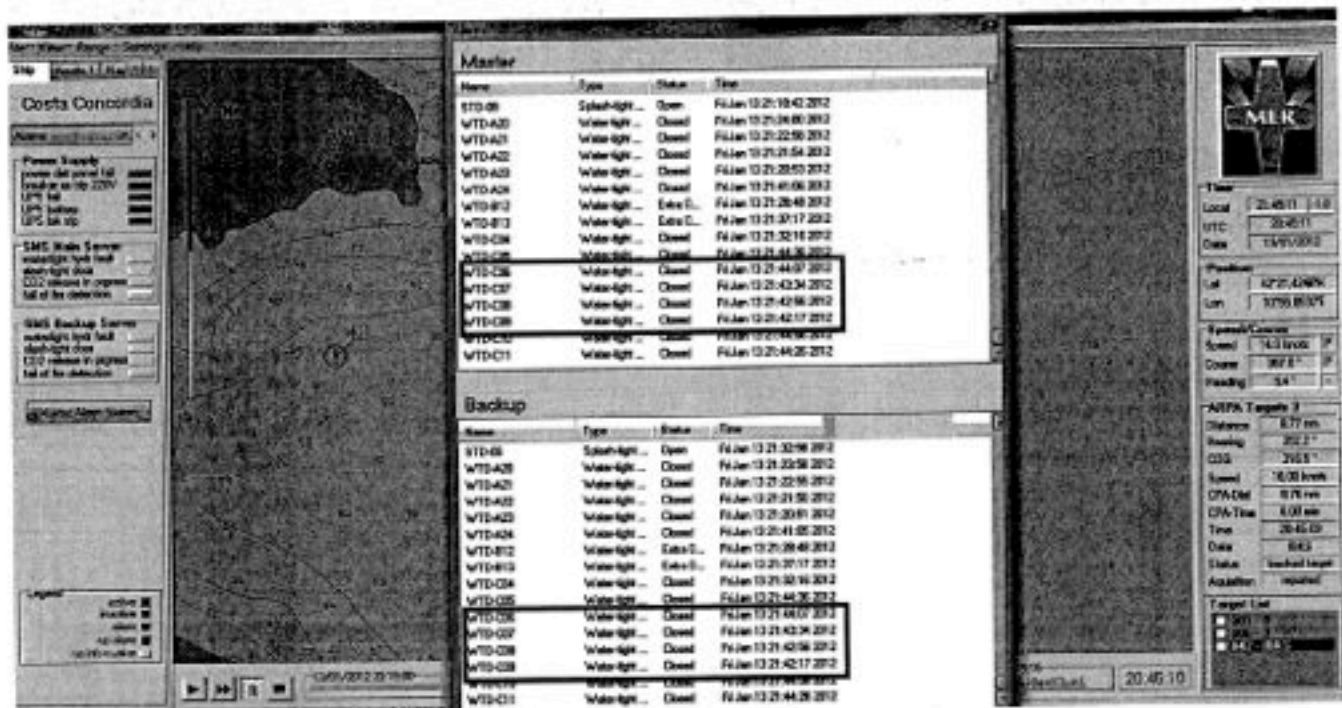
Dalle testimonianze acquisite emerge che, al momento della collisione, le porte stagne erano comunque tutte chiuse e ciò è confermato dai dati ricavati dal VDR, come rilevabile dalla sotto riportata schermata.

Schermata VDR che indica la chiusura delle porte stagne in questione

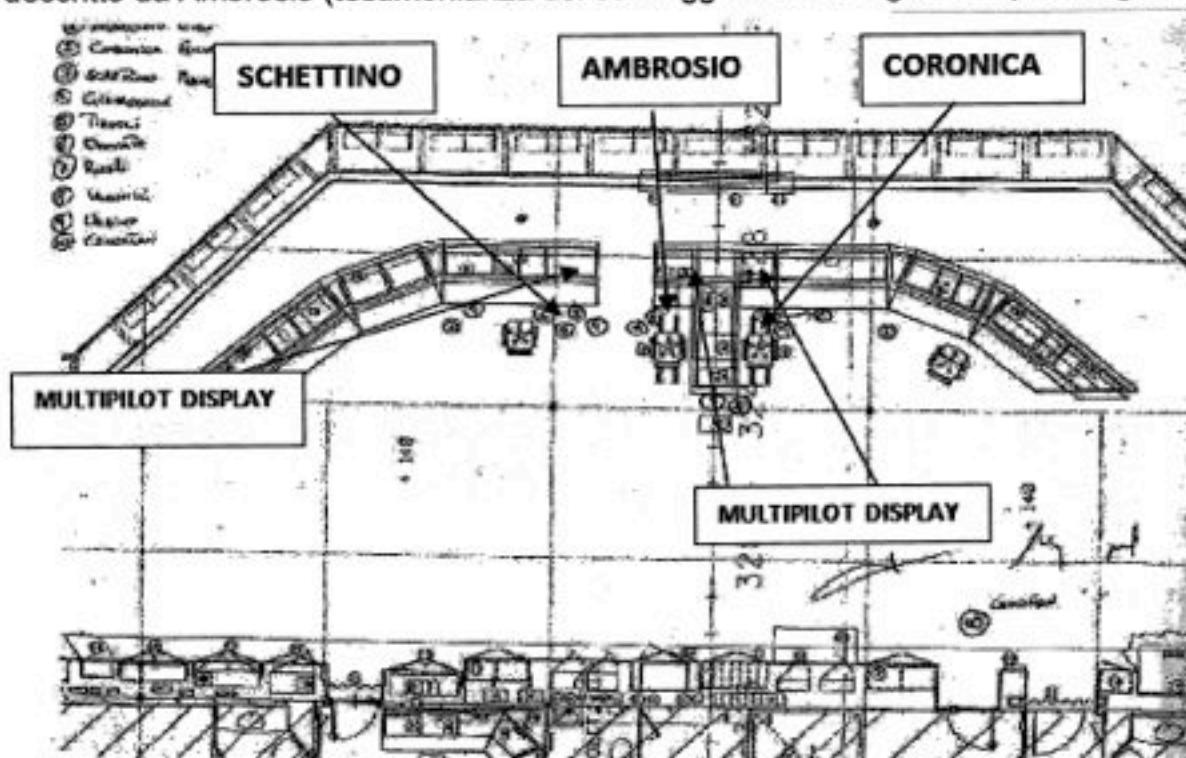
Alle ore 21.34 il Comandante **Schettino** giunge in plancia ed alle 21.39 assume la guardia. Nei momenti immediatamente precedenti l'incidente l'assetto della plancia, così come descritto da **Ambrosio** (testimonianza del 30 Maggio 2012 Allegato 395) è il seguente:

Il comandante Schettino si spostava tra la posizione indicata da Ambrosio e la finestratura della plancia nella zona centrale.

R. LE POSIZIONI VENGONO RIPORTATE IN UN DISEGNO DELLA PLANCIA ALLEGATO AL PRESENTE VERBALE. SI EVIDENZIA CHE LA CORONICA SI SPOSTAVA TRA IL TAVOLO DI CARTEGGIO ED IL RADAR ED URSINO TRA L'HEELING SYSTEM, IL RADAR DOVE MI TROVAVO IO E LA POSIZIONE DELLA CORONICA

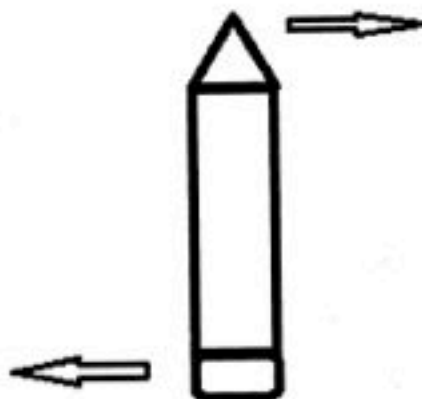
La manovra, chiesta da Schettino e correttamente eseguita da Rusli prima degli errori evidenziati, ha determinato il posizionamento di tutto il timone a dritta, con conseguente accentuato movimento della prora verso dritta e della poppa verso sinistra, quindi verso terra.

Gli ordini progressivi a sinistra (fino a "tutto a sinistra") sono stati probabilmente impartiti con l'intenzione di "fermare" la rotazione verso terra della poppa.
