Iglesia del Salvador de Sevilla cuadernos de obra

Junio06-5

Bóveda de la Sacristía
Cubiertas bajas

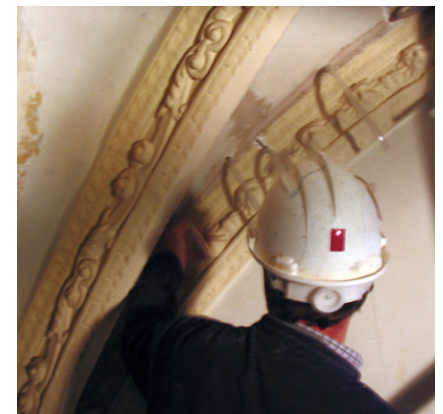
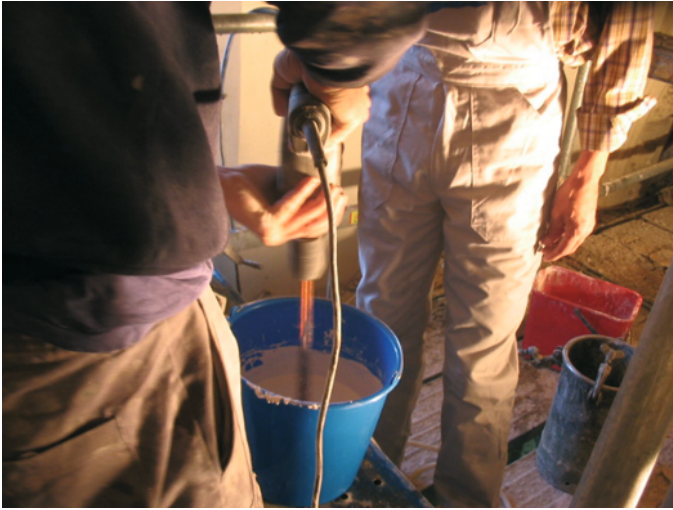
El tratamiento se realiza en el siguiente orden: una vez realizado el mapeado y control de fisuras, se limpian estas con sistema de aire comprimido para colocar en primer lugar los inyectoros de superficie y posteriormente las mangas de inyección que son selladas con morteros de cal.

Se comienza a inyectar con bombas de baja presión cal hidratada por los inyectoros más bajos o por los inyectoros extremos.

A medida que se logre el relleno se van cerrando estos inyectoros y se continúan inyectando por los siguientes hasta el final del proceso. Los consumos de inyección

se hacen por metro lineal y unidad de grieta o fisura, éstos varían dependiendo del estado de la fisura o grieta. Una vez terminado el proceso se retiran los inyectores y se prepara el soporte para la siguiente actuación.

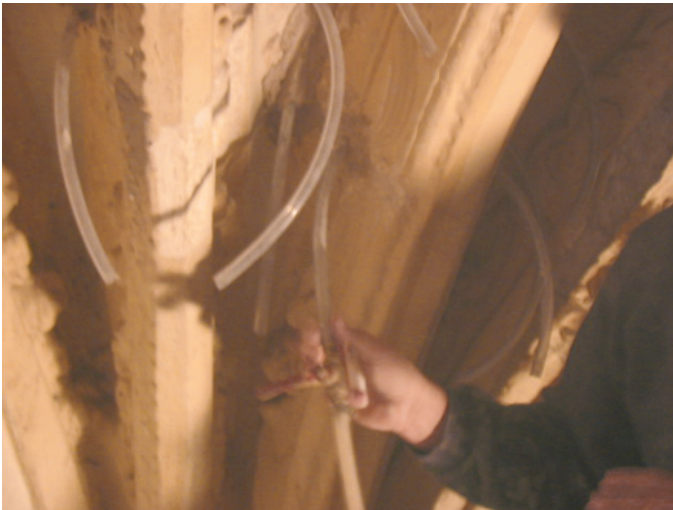
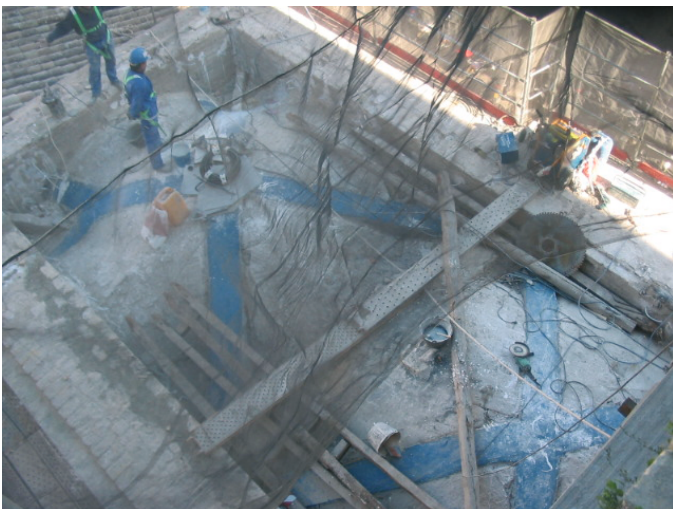
El tratamiento es similar al anterior pero al tratarse de inyecciones de mayor magnitud, se colocan inyectores y testigos de control, para verificar todo el proceso de reparación inyección y poder comprobar la realidad y dimensiones de la actuación.

Se hace un estudio de las zonas adyacentes y perforaciones perimetrales para un mayor control de la zona de restauración. Se inyecta igualmente lechadas de cal hidratada con bombas de inyección de baja presión, comenzando por los inyectores más profundos, con verificación de consumos que al igual que el tratamiento anterior varía dependiendo del estado en que se encuentra la restauración, y salidas del material por los inyectores más cercanos. Cierres de válvulas y continuación de las inyecciones por los inyectores menos profundos. Se finaliza la inyección cuando los morteros fluyen por las mangueras/testigos colocadas en superficie o a más altura. En el proceso hemos tenido que realizar un estudio de este sobreconsumo al aparecer nuevos huecos y patologías, volviendo a reinyectar los mismos hasta saturación. Se termina con la eliminación de inyectores y testigos.

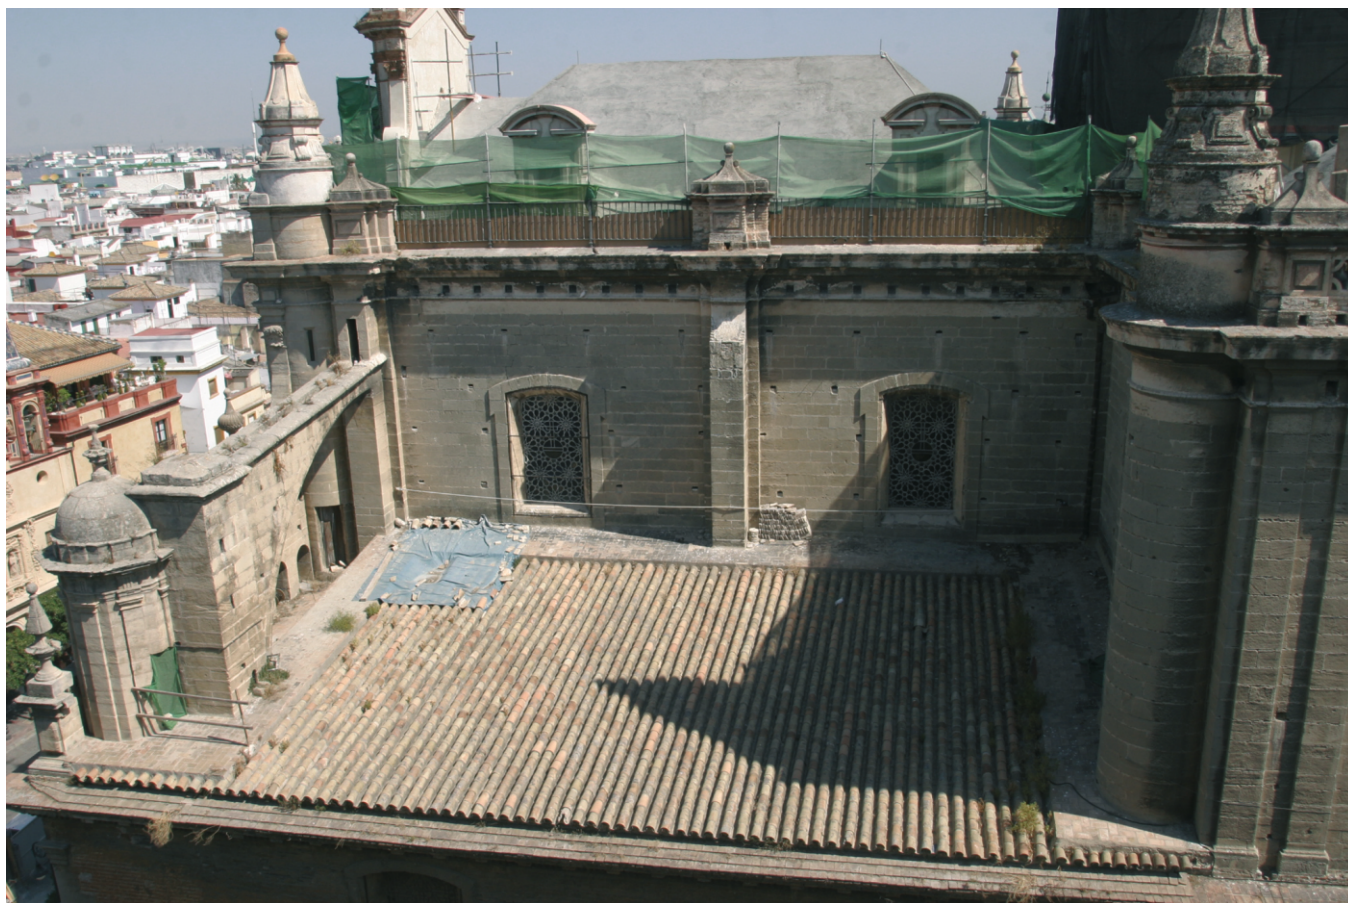
PLANTA BOVEDAS SACRISTIA BAJA.REFUERZOS.

- 1. FIBRAS DE CARBONO PARA DOBLE ZUNCHO DE CORONACION.ANCHO DE BANDA e=80mm
- 2. SECCION ESPECIAL EN "L" DE FIBRA DE CARBONO PARA UNIÓN EN ESQUINA.ANCHO DE BANDA e=80 mm, h=200 mm.
- 3. BARRAS DE CARBONO Ø6 mm HASTA h= APOYO BOVEDA

Zuncho de dimensiones 10x5 cm ejecutado mediante vertido de microhormigón de altas prestaciones (25 Pa a las 24 horas), de retracción compensada, autonivelante sin necesidad de vibrado.
